UNIVERSIDAD CATÓLICA LOS ÁNGELES  
CHIMBOTE

**FACULTAD DE INGENIERÍA**  
**ESCUELA PROFESIONAL DE INGENIERIA CIVIL**

“DETERMINACIÓN Y EVALUACIÓN DE LAS PATOLOGIAS DE LA  
CAPA DE RODADURA DEL PAVIMENTO FLEXIBLE DE LA CALLE  
NICOLAS DE PIEROLA CUADRA 4 Y 5, PROVINCIA DE SULLANA,  
DEPARTAMENTO DE PIURA, ABRIL - 2014”

**TESIS PARA OPTAR EL TITULO PROFESIONAL DE:**  
**INGENIERO CIVIL**

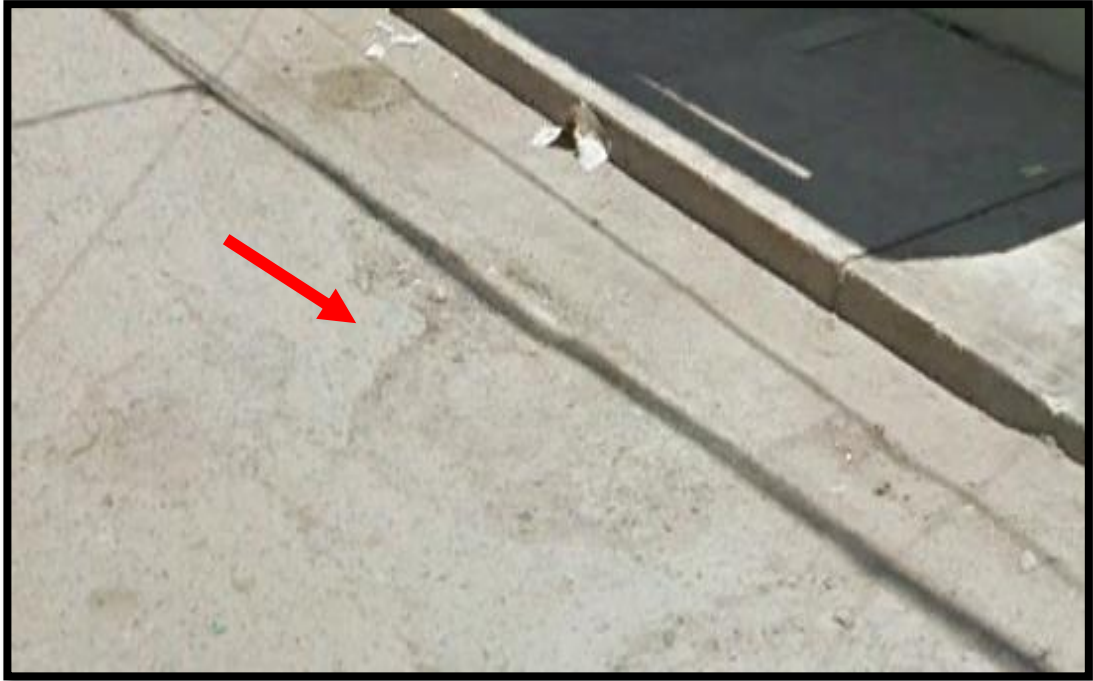
Grafico N° 33: Presentación de baches de severidad media.

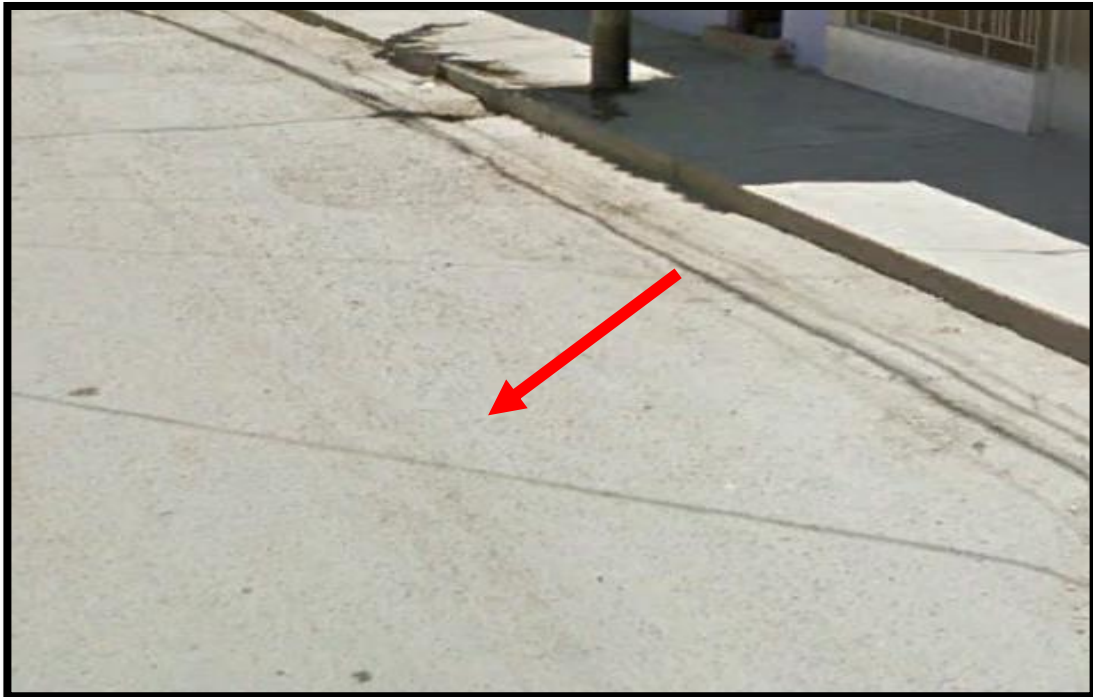
Gráfico N° 34: Presentación de ahuellamiento de severidad media.

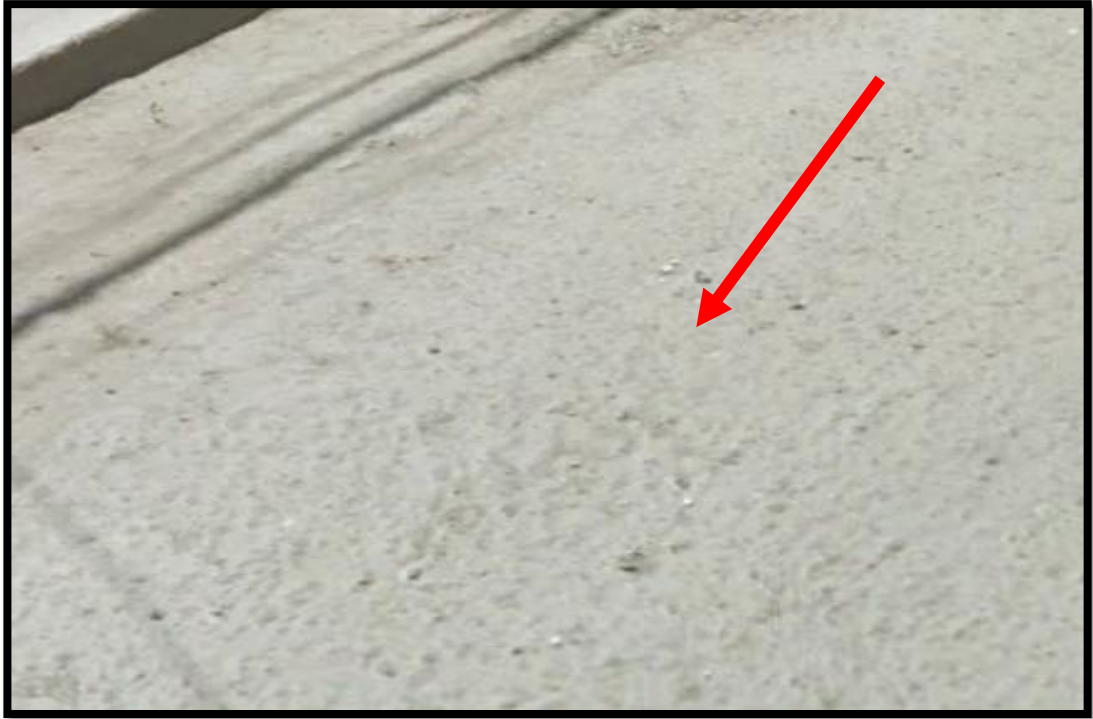
Grafico N° 35: Presentación de peladura por intemperismo de severidad media.

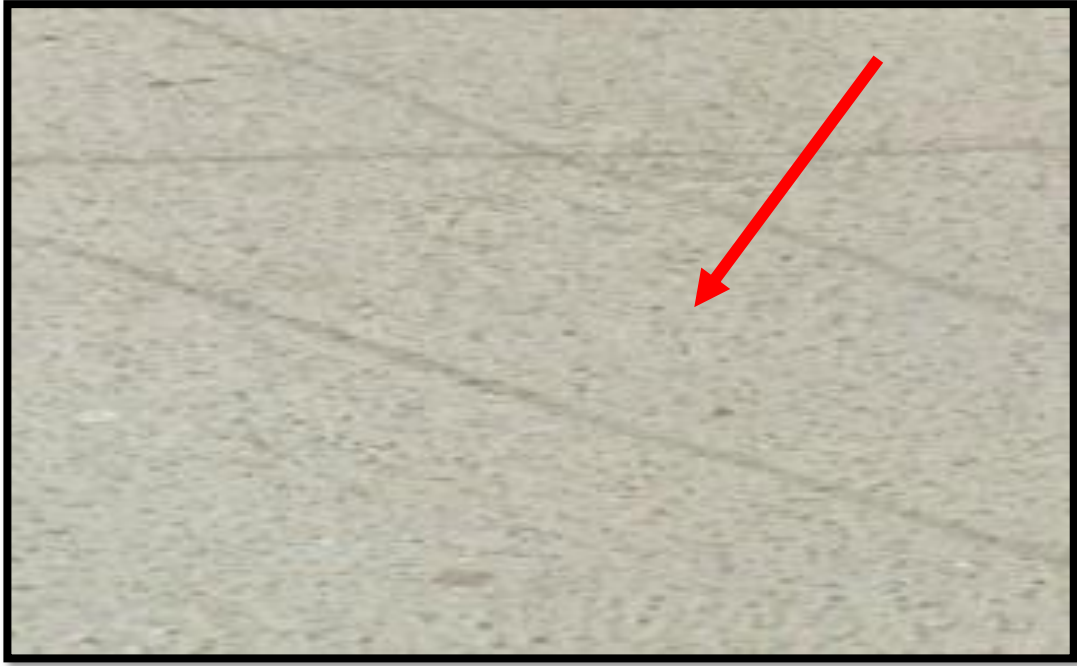
Grafico N° 38: Presentación de peladura por intemperismo de severidad media.  
Fuente: Propia.

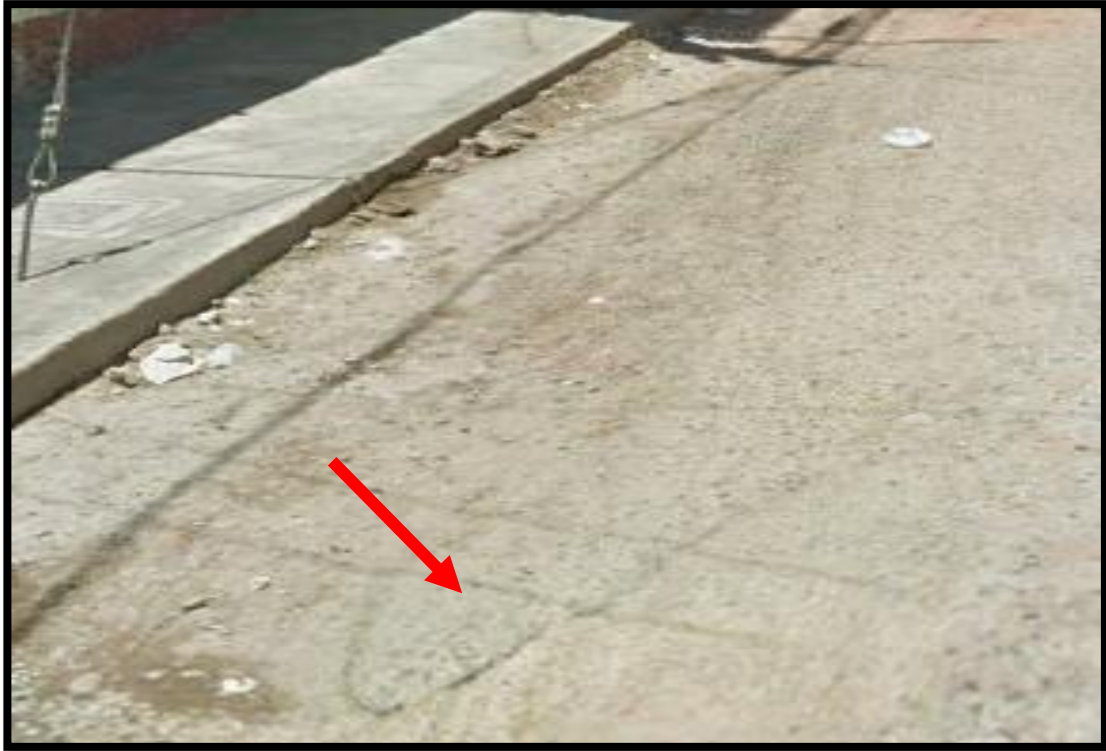
Grafico N° 43: Presentación de fisura parabólica o por deslizamiento de severidad alta.

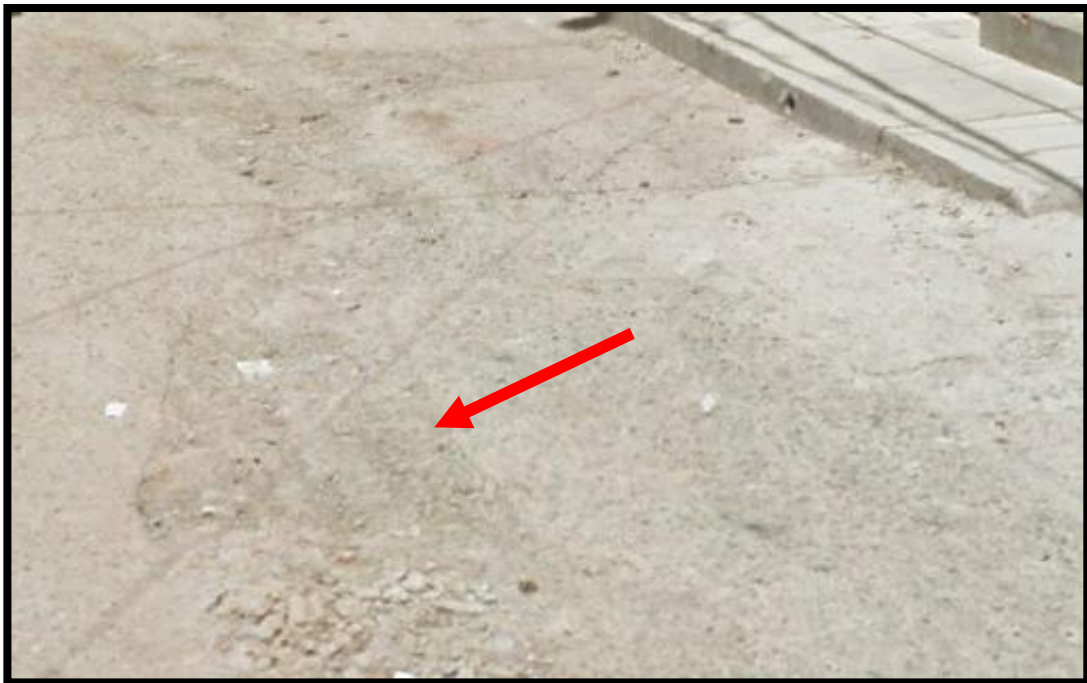
Grafico N° 44: Presentación de fisura bache de severidad alta.

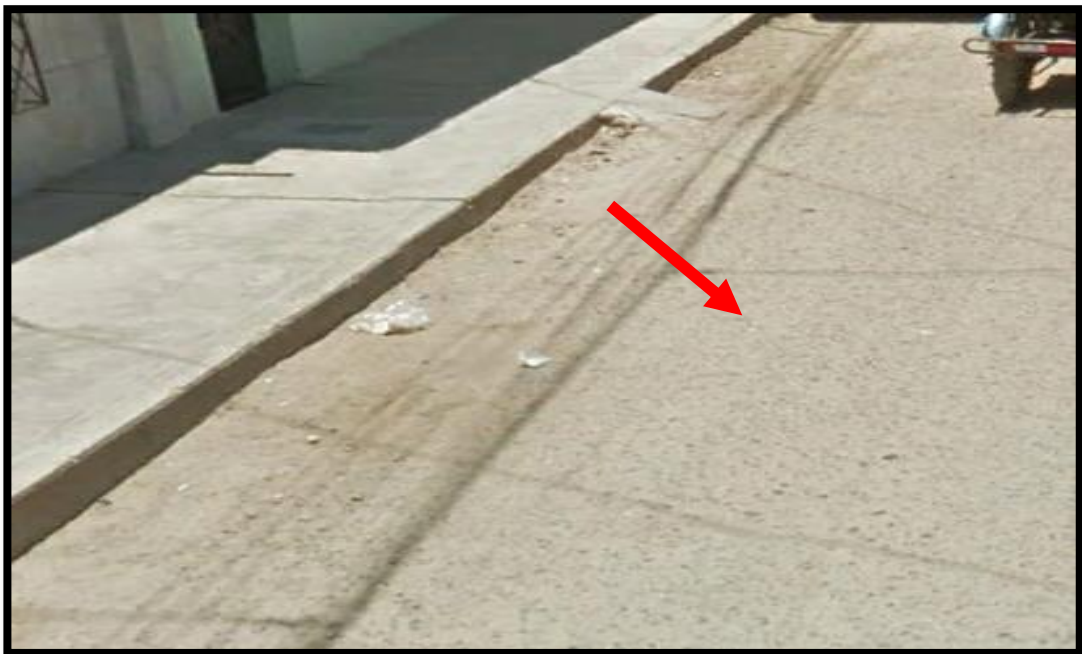
Grafico N° 48: Presentación de peladura por intemperismo de media severidad.

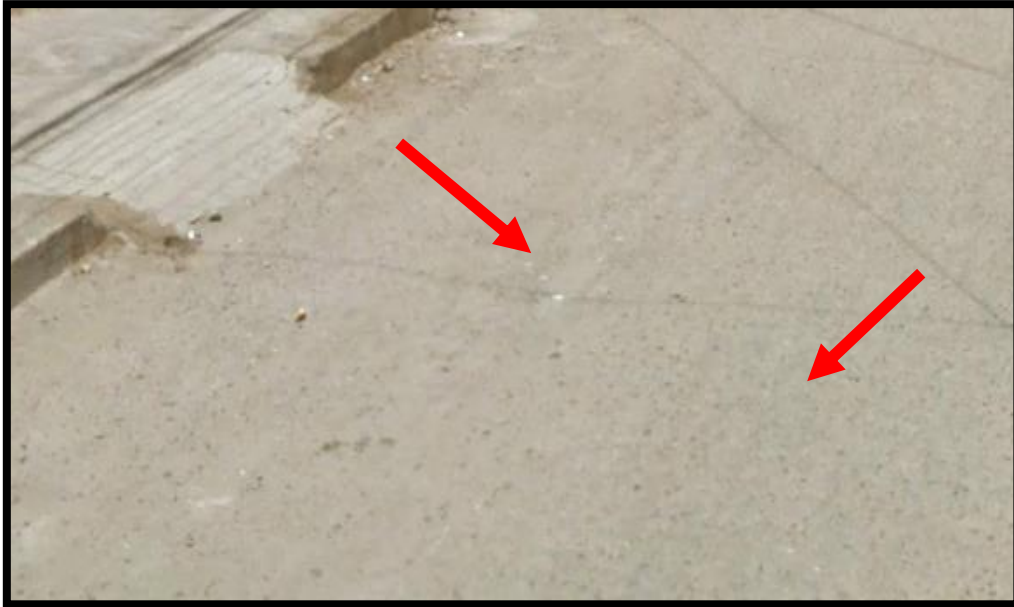
Grafico N° 56: Presentación de bache y peladura de media severidad.

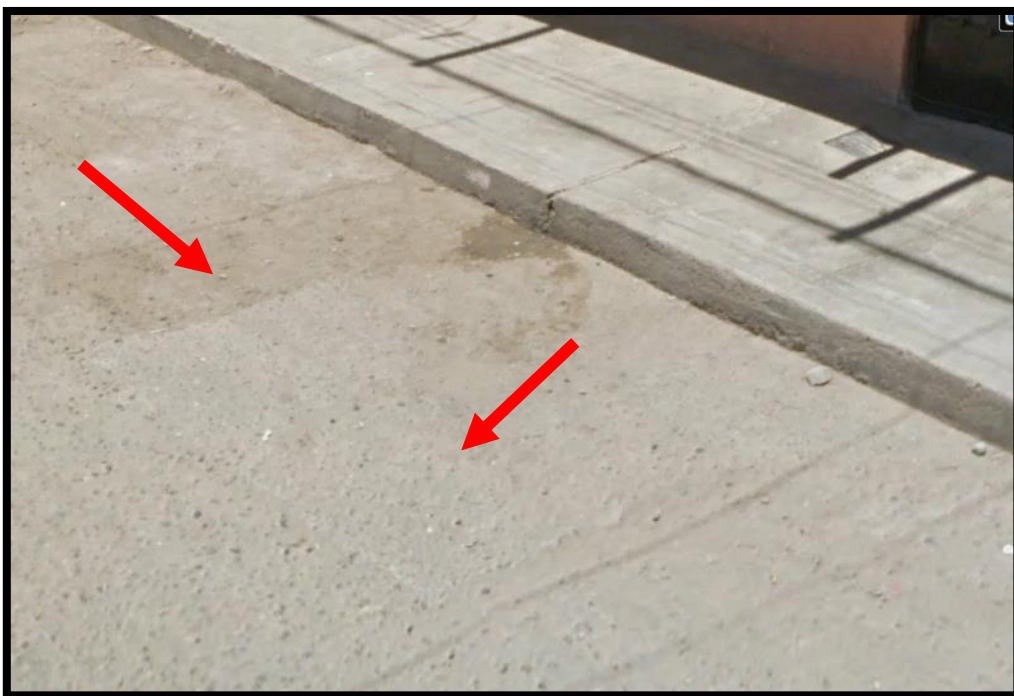
Grafico N° 57: Presentación de parche y bache de media severidad.

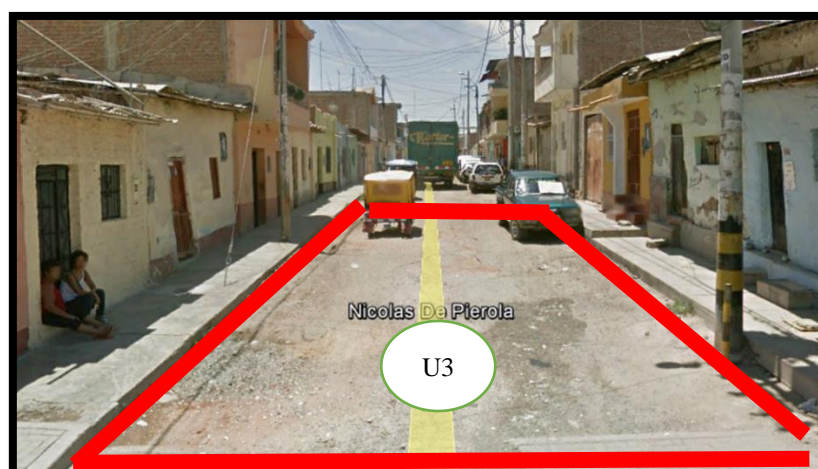
Gráfico N° 58: Estado real de Nicolás de Piérola, muestra 3, sección 2.

La presente sección analizada, a simple vista podemos deducir que necesita una rehabilitación urgente para que no siga deteriorándose más, sin embargo, debería realizarse un estudio más profundo y optimo donde podamos ver que es lo recomendable para que esté al servicio del usuario.

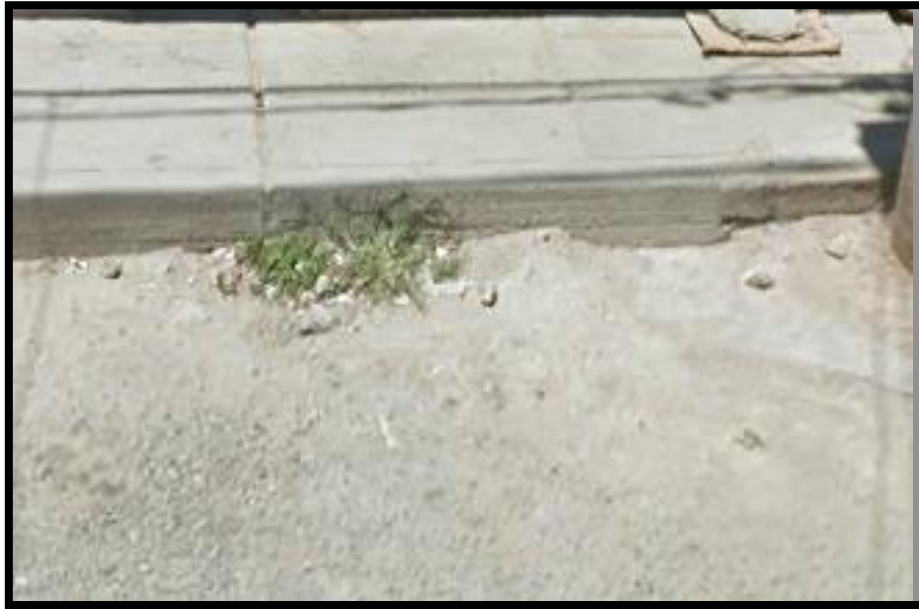
Gráfico N° 62: Calzada con falla de baches, corrugación.

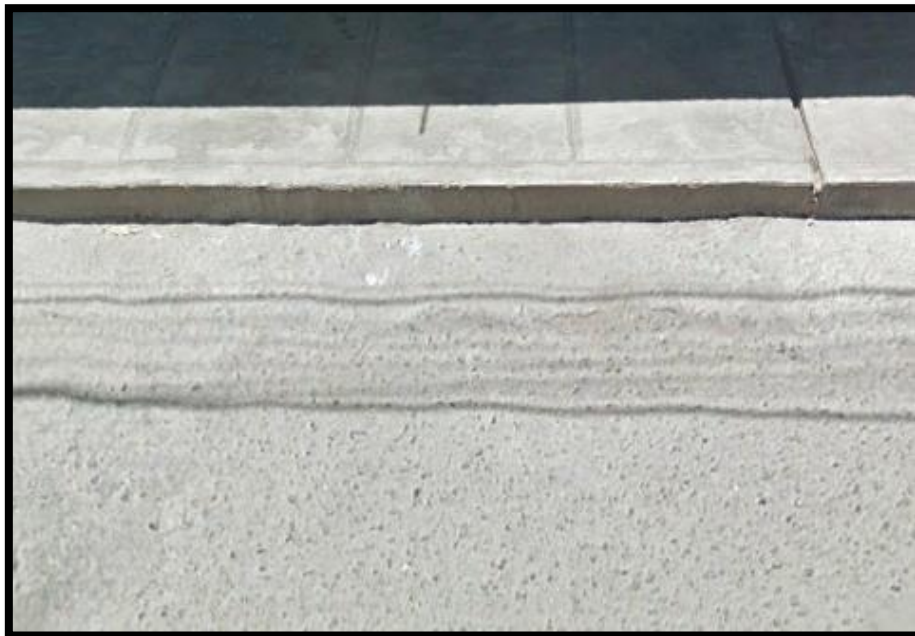
Gráfico N° 63: Calzada con falla de corrugación.

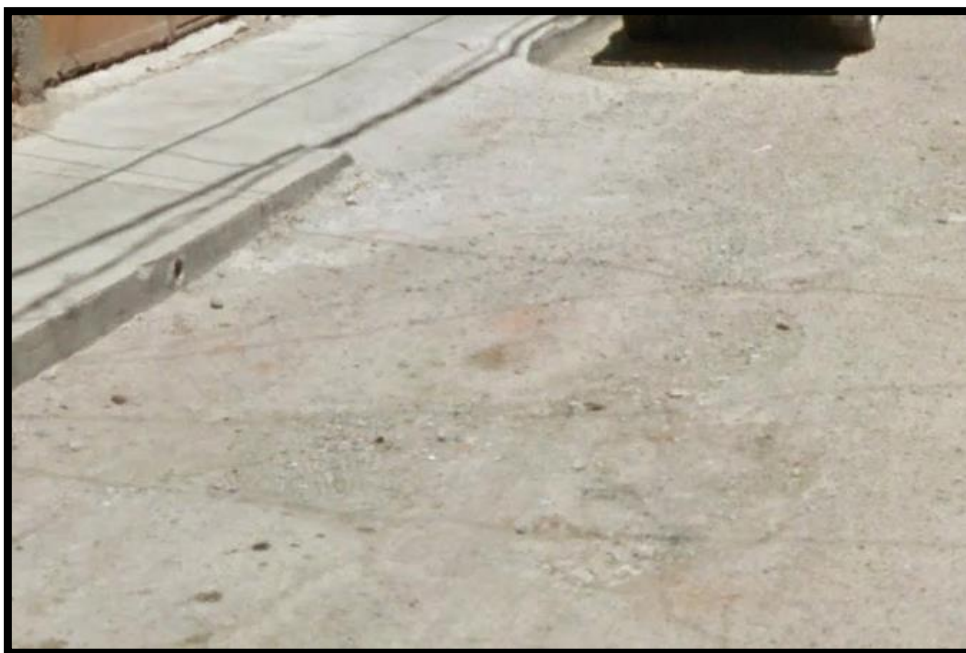
Gráfico N° 64: Calzada con falla de peladura y baches.

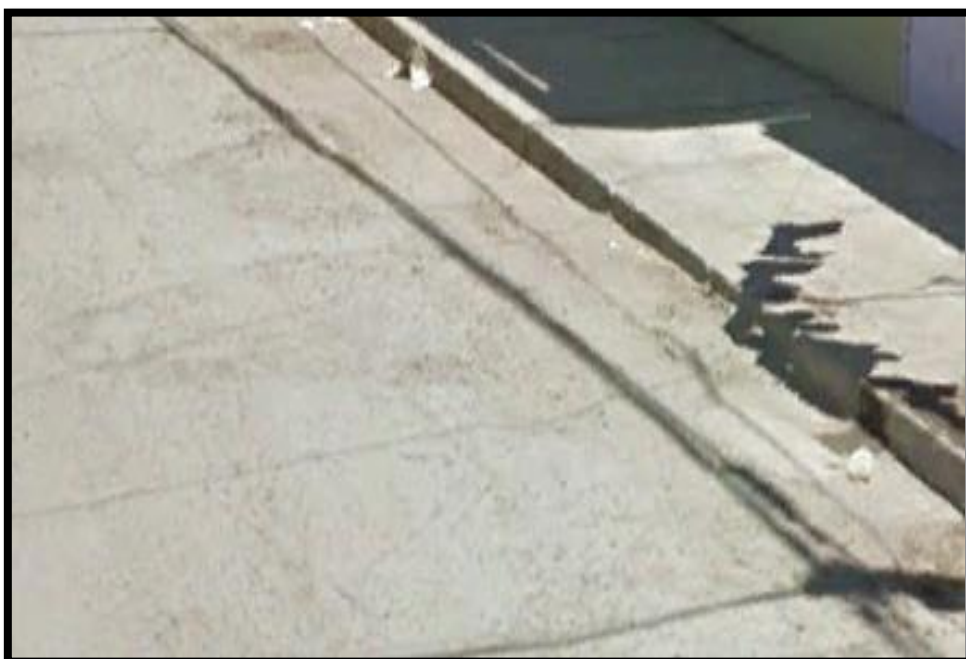
Gráfico N° 65: Calzada con falla de parches, peladura, corrugación y baches.

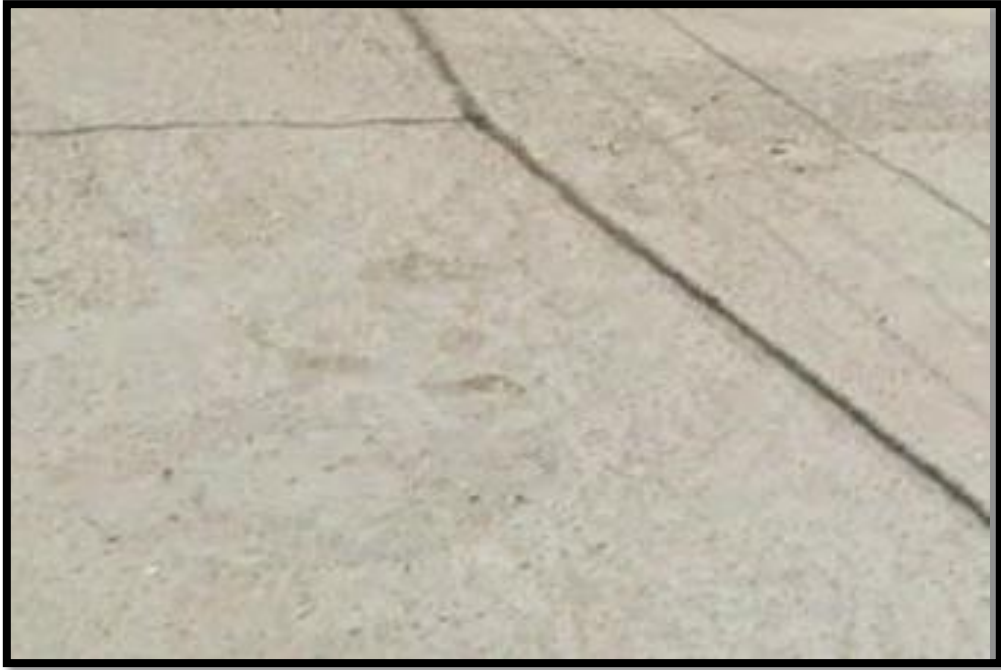
Gráfico N° 66: Calzada con falla de parches, baches.  
Fuente: Propia.

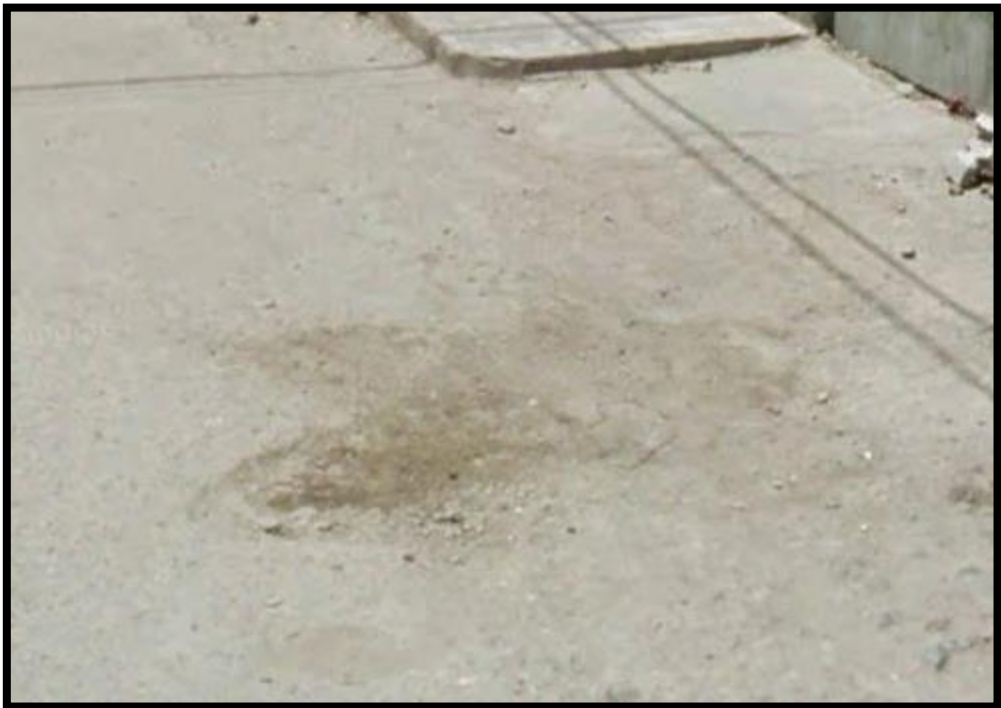
Gráfico N° 67: Calzada con falla de baches.  
Fuente: Propia.
