EVALUACIÓN DEL MURO DE GAVIONES PARA MEJORAR LA DEFENSA RIBEREÑA
DEL RÍO CHAUPIRAGRA, DISTRITO DE YAUYA, PROVINCIA DE CARLOS FERMÍN
FITZCARRALD, REGIÓN ÁNCASH - 2024

TESIS PARA OPTAR EL TÍTULO PROFESIONAL DE INGENIERO CIVIL

AUTOR SOTELO LUCIANO, KELVIN STIFEL ORCID:0000-0002-6528-4716

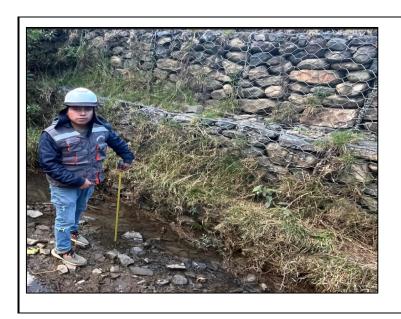
Sup	erfici		Pie de talud		Corona	
Y			Destrucción		Ósmosis	
Daños por vegetación				X	Sobrecarga	X
					Sooreearga	1
			La socavación			
observación		El cauce tiene der	nasiado vegetación	y basu	ras acumuladas	S.

Interpretación: En el tramo 0+100, se realizó la evaluación hidráulica del muro de gaviones en el río Chaupiragra, en el cual se encontró deficiencias ya que el cauce tiene mucha erosión, socavación y muchas rocas.

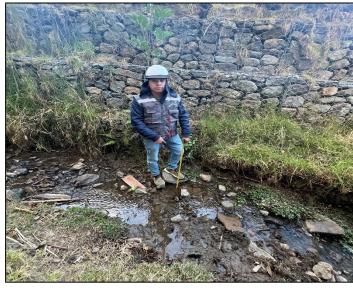
Nivel del Rio Cha	upiragı	ra			No llega al pr muro de gavi	
Combinado		X	Relleno	X	Ancho	7
Comomado					Alto	13
					Largo	100
observaciones	N	Mucho deslizamie	ento, con montone	es de basu		enos.
		ovimientos o falla			*	
Caídas	X	Deslazamiento I	Rotacional		flujo de Tierra	X
		Deslazamiento t	ransnacional	X	Flujo de escombro	
Observaciones	t	ierra, vegetación alta de seguridad		curre por		
			la Estructura del 7			
Sup	perficie		Pie de		Corona	
Daños por vegeta	ción	X	Socavación	X	Ósmosis	
					Sobrecarga	X
observaciones		Hay mucho daño	de plantaciones,	sobre car	ga y la socavad	ción.

Interpretación: En el tramo 200+300, se realizó la evaluación hidráulica del muro de gaviones en el río Chaupiragra, en el cual se encontró deficiencias ya que el cauce tiene mucha vegetación y rocas que impiden el fluido.

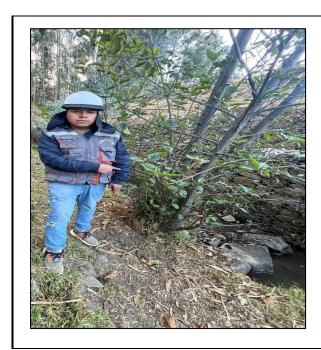
Super	†1C16		Pie de tal		Coro	ona
El daño por		X	La socavación	X	Ósmosis	
vegetación					Sobrecarga	X
observaciones		Hay mucho daño	de plantaciones, so	hre care	Ta v la socavac	ión.
ousei vaciones		may mucho dallo	uc piantaciones, so	ore cars	za y ia socavac	1011.

Interpretación: En el tramo 300+400, se realizó la evaluación hidráulica del muro de gaviones en el río Chaupiragra, en el cual se encontró deficiencias ya que el cauce tiene mucha vegetación, plantaciones y rocas que impiden el fluido.

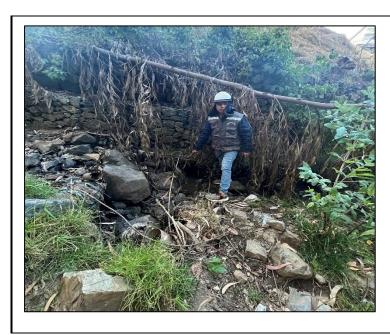
Supe	rfici		Pie de tal	nd	Core	on o
Supe	HIC		Fie de tai	1	Ósmosis	ona
El daño por		X	La socavación	X		N/
vegetación					Sobrecarga	X
observaciones		Hay mucho daño	de plantaciones, so	l bre carg	ga y la socavac	ción.

Interpretación: En el tramo 600+700, se realizó la evaluación hidráulica del muro de gaviones en el río Chaupiragra, en el cual se encontró deficiencias ya que el cauce tiene mucha vegetación, plantación y rocas que impiden el fluido.

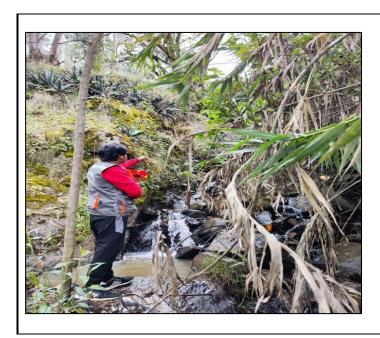
-	udal mínimo,
				* *	mento del río	
						ndo nivel del
D		D' G' '			muro de gav	
Restauración fluvia		1 0			No hay camb	
Nivel del Rio Chau	pirag	gra				orimer nivel del
C 1: 1		X	D 11	X	muro de gav	ión
Combinado		X	Relleno	X	Ancho	/
					Alto	13
		.	<u> </u>	1 1	Largo	100
observaciones			ento, con montones	de basu	iras y otros rel	llenos.
		Movimientos o fall	as		T~	
Caídas	X	Deslazamiento Rotacional			flujo de Tierra	X
		Deslazamiento t	transnacional	X	Flujo de escombro	
Observaciones			e de fallas por emp y basuras. Esto ocu			
		Rarezas en	estructuras del talu	ıd		
Sup	erfici	ie	Pie de ta	alud	Co	rona
El daño por		X	La socavación	X	Ósmosis	
vegetación			La socavacion		Sobrecarga	Х
observaciones		Hay mucho daño d	de plantaciones, sobr	e carga y	la socavación.

Interpretación: En el tramo 900+1000 m, se realizó la evaluación hidráulica del muro de gaviones en el río Chaupiragra, en el cual se encontró deficiencias ya que hay rocas, eucaliptos en el mismo cauce, este es un problema severo ya que no permite el pase correcto del fluido del río, así mismo se observa que hay socavación.

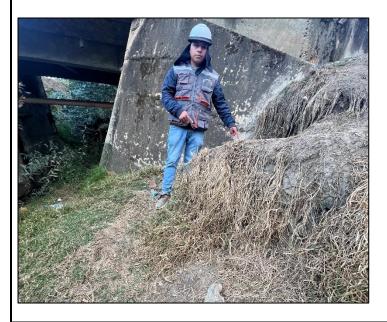
Elementos	Dimensiones			Observaciones
	Largo	Ancho	Alto	Se aprecia el empuje de las rocas, el
Segundo Nivel del muro de gavión	100m	1.5 m		desnivel del muro, así mismo mucha vegetación
Tipo de malla	100m	1.5m		La malla es hexagonal galvanizada con recubierto en PVC, que se encuentra en regular estado.
Rocas	8"	-	-	Respecto a las rocas varia en tamaños de 8", 7", 6"

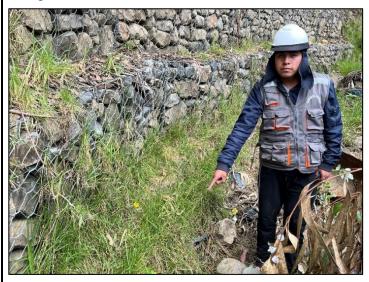
Elementos	Dimensiones			Observaciones	
	Largo	Ancho	Alto	Se aprecia el empuje de las rocas, el	
Segundo Nivel del	100m	1.5 m		desnivel del muro, así mismo mucha	
muro de gavión				vegetación	
Tipo de malla	100m	1.5m		La malla es hexagonal galvanizada	
				con recubierto en PVC, que se	
				encuentra en regular estado.	
Rocas	8"	-	-	Respecto a las rocas varia en	
				tamaños de 8", 7", 6"	
Fotografía

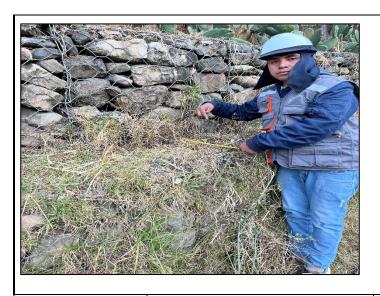
Elementos	Dimensiones			Observaciones:
	Largo	Ancho	Alto	Se aprecia mucho desnivel, el empuje
Tercer Nivel del muro de gavión	100m	1m	1m	de rocas, y vegetación.
Tipo de malla	100m	1m	1m	La malla es hexagonal galvanizado con recubierto en PVC, que se encuentra en regular estado.
Rocas	8	-	-	Respecto a las rocas varía los tamaños de 8",7",6"

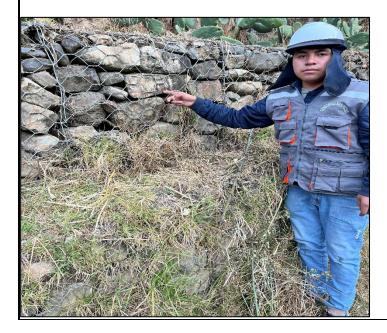
Interpretación: Con respecto a la progresiva que es de 100+200 se evaluó que está construido con muro de gaviones de tipo caja, con su primer componente que es el colchón, el cual no se pudo evaluar a detalle ya que se encuentra enterrado, así mismo encontramos

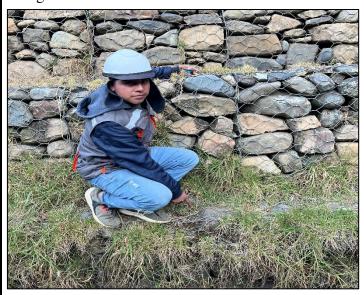
Elementos	Dimensiones			Observaciones
	Largo	Ancho	Alto	Se aprecia el empuje de las rocas, el
Segundo Nivel del muro de gavión	100m	1.5 m		desnivel del muro, así mismo mucha vegetación
Tipo de malla	100m	1.5m		La malla es hexagonal galvanizada con recubierto en PVC, que se

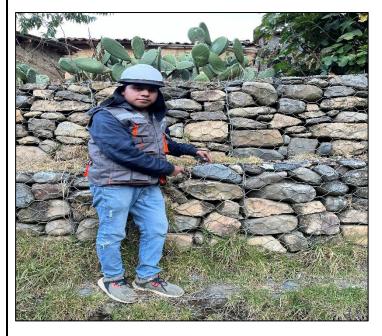
Elementos	Dimensiones			Observaciones:
	Largo	Ancho	Alto	Se aprecia mucho desnivel, el empuje
Tercer Nivel del	100m	1m	1m	de rocas, y vegetación.
muro de gavión				
Tipo de malla	100m	1m	1m	La malla es hexagonal galvanizado con recubierto en PVC, que se
				encuentra en regular estado.
Rocas	8	-	-	Respecto a las rocas varía los
				tamaños de 8",7",6"

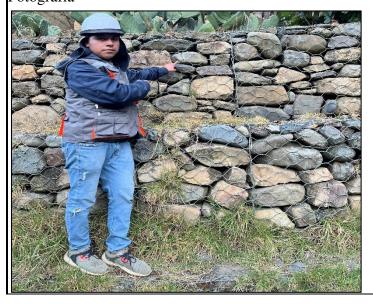
Interpretación: Con respecto a la progresiva que es de 200+300 se evaluó que está construido con muro de gaviones de tipo caja, con su primer componente que es el colchón, el cual no se pudo evaluar a detalle ya que se encuentra enterrado, así mismo encontramos el primer nivel, con mucha vegetación, con respecto al segundo nivel y tercer nivel, se puede apreciar mucha vegetación, empuje de las rocas.

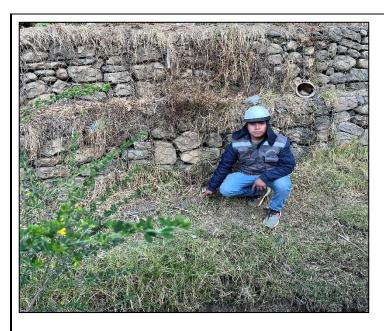
Elementos	Dimensiones		es	Observaciones
	Largo	Ancho	Alto	Se aprecia el empuje de las rocas, el
Segundo Nivel del muro de gavión	100m	1.5 m		desnivel del muro, así mismo mucha vegetación
Tipo de malla	100m	1.5m		La malla es hexagonal galvanizada con recubierto en PVC, que se encuentra en regular estado.
Rocas	8"	-	-	Respecto a las rocas varia en tamaños de 8", 7", 6"

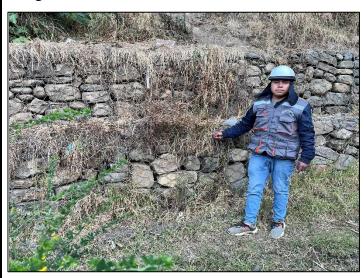
Elementos	Dimensiones			Observaciones:
	Largo	go Ancho Alto		Se aprecia mucho desnivel, el empuje
Tercer Nivel del muro de gavión	100m	1m	1m	de rocas, y vegetación.

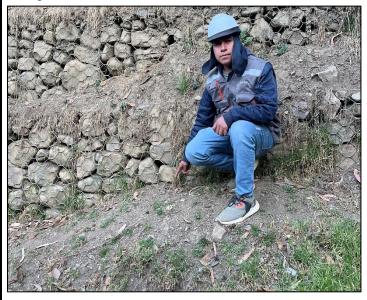
Elementos	Dimensiones		es	Observaciones
	Largo	Ancho	Alto	Se aprecia el empuje de las rocas, el
Segundo Nivel del muro de gavión	100m	1.5 m		desnivel del muro, así mismo mucha vegetación
Tipo de malla	100m	1.5m		La malla es hexagonal galvanizada con recubierto en PVC, que se encuentra en regular estado.
Rocas	8"	-	-	Respecto a las rocas varia en tamaños de 8", 7", 6"

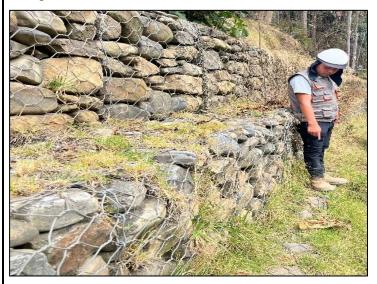
Elementos	Dimensiones		es	Observaciones
	Largo	Ancho	Alto	Se aprecia el empuje de las rocas, el
Segundo Nivel del muro de gavión	100m	1.5 m		desnivel del muro, así mismo mucha vegetación
Tipo de malla	100m	1.5m		La malla es hexagonal galvanizada con recubierto en PVC, que se encuentra en regular estado.
Rocas	8"	1	1	Respecto a las rocas varia en tamaños de 8", 7", 6"

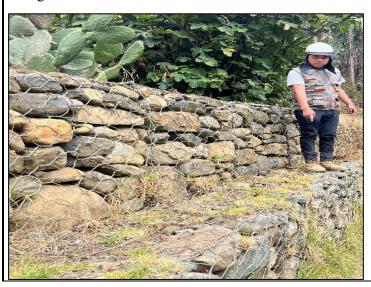
Elementos		Dimension	ies	Observaciones:
	Largo	Ancho	Alto	Se aprecia mucho desnivel, el empuje
Tercer Nivel del muro de gavión	100m	1m	1m	de rocas, y vegetación.
Tipo de malla	100m	1m	1m	La malla es hexagonal galvanizado con recubierto en PVC, que se encuentra en regular estado.
Rocas	8	-	-	Respecto a las rocas varía los tamaños de 8",7",6"

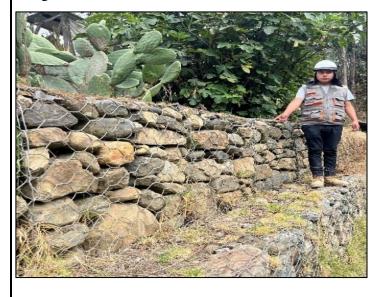
Interpretación: Con respecto a la progresiva de 500+600m se evaluó que está construido con muro de gaviones de tipo caja, con su primer componente que es el colchón, el cual no se pudo evaluar a detalle ya que se encuentra enterrado, así mismo encontramos el primer nivel, con mucha vegetación, con respecto al segundo nivel y tercer nivel, se puede apreciar mucha vegetación, empuje de las rocas y asentamiento.

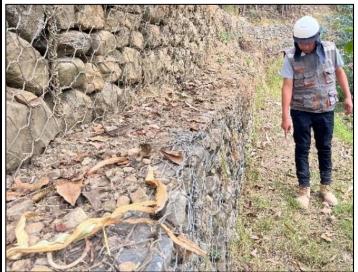
Elementos	Dimensiones		es	Observaciones
	Largo	Ancho	Alto	Se aprecia el empuje de las rocas, el
Segundo Nivel del muro de gavión	100m	1.5 m		desnivel del muro, así mismo mucha vegetación
Tipo de malla	100m	1.5m		La malla es hexagonal galvanizada con recubierto en PVC, que se encuentra en regular estado.
Rocas	8"	-	-	Respecto a las rocas varia en tamaños de 8", 7", 6"

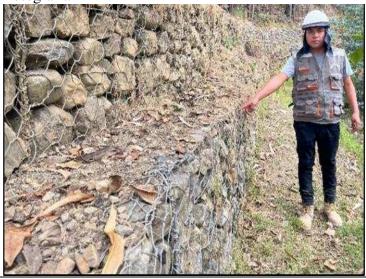
Elementos		Dimension	ies	Observaciones:
	Largo	Ancho	Alto	Se aprecia mucho desnivel, el empuje
Tercer Nivel del muro de gavión	100m	1m	1m	de rocas, y vegetación.
Tipo de malla	100m	1m	1m	La malla es hexagonal galvanizado con recubierto en PVC, que se encuentra en regular estado.
Rocas	8	-	-	Respecto a las rocas varía los tamaños de 8",7",6"

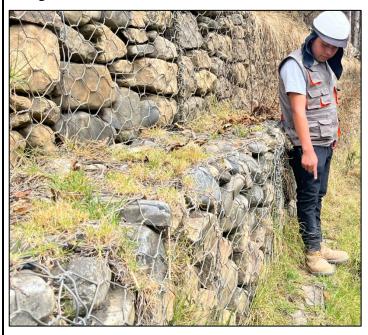
Elementos	Dimensiones		es	Observaciones
	Largo	Ancho	Alto	Se aprecia el empuje de las rocas, el
Segundo Nivel del muro de gavión	100m	1.5 m		desnivel del muro, así mismo mucha vegetación
Tipo de malla	100m	1.5m		La malla es hexagonal galvanizada con recubierto en PVC, que se encuentra en regular estado.
Rocas	8"	-	-	Respecto a las rocas varia en tamaños de 8", 7", 6"
Fotografía

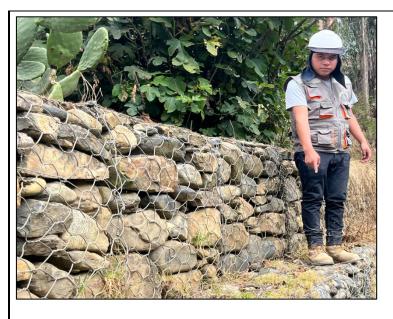
Elementos		Dimensiones		Observaciones:
	Largo	Ancho	Alto	Se aprecia mucho desnivel, el empuje
Tercer Nivel del muro de gavión	100m	1m	1m	de rocas, y vegetación.
Tipo de malla	100m	1m	1m	La malla es hexagonal galvanizado con recubierto en PVC, que se encuentra en regular estado.
Rocas	8	-	-	Respecto a las rocas varía los tamaños de 8",7",6"

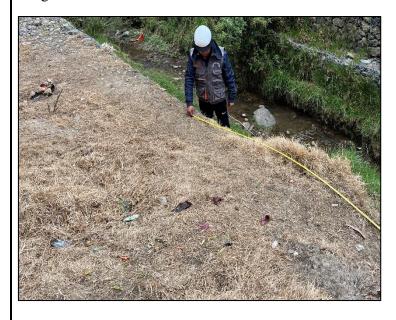
Interpretación: Con respecto a la progresiva de 700+800m se evaluó que está construido con muro de gaviones de tipo caja, con su primer componente que es el colchón, el cual no se pudo evaluar a detalle ya que se encuentra enterrado, así mismo encontramos el primer nivel, el cual está construido con rocas de 8°, 7°,6°, así mismo también la malla es hexagonal galvanizado con recubierto de PVC, también con mucha vegetación, con respecto al segundo nivel y tercer nivel, se puede apreciar mucha vegetación, empuje de las rocas y asentamiento.

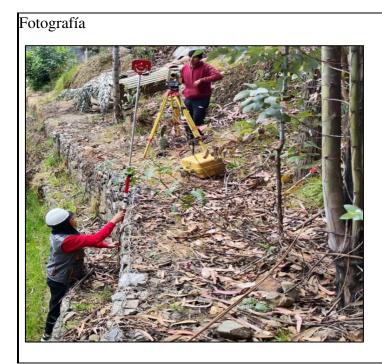
Interpretación: Con respecto a la progresiva de 800+900m se evaluó que está construido con muro de gaviones de tipo caja, con su primer componente que es el colchón, el cual no se pudo evaluar a detalle ya que se encuentra enterrado, así mismo encontramos el primer nivel, el cual está construido con rocas de 8", 7",6", así mismo también la malla es hexagonal galvanizado con recubierto de PVC, también con mucha vegetación, con respecto al segundo nivel y tercer nivel, se puede apreciar mucha vegetación, empuje de las rocas y asentamiento.

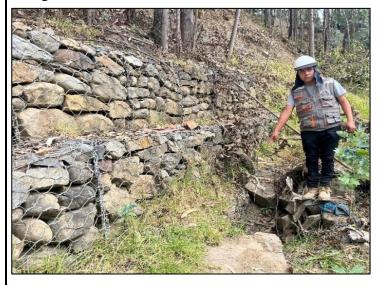
Elementos	Dimensiones		es	Observaciones
	Largo	Ancho	Alto	Se aprecia el empuje de las rocas, el
Segundo Nivel del muro de gavión	100m	1.5 m		desnivel del muro, así mismo mucha vegetación
Tipo de malla	100m	1.5m		La malla es hexagonal galvanizada con recubierto en PVC, que se encuentra en regular estado.
Rocas	8"	-	-	Respecto a las rocas varia en tamaños de 8", 7", 6"

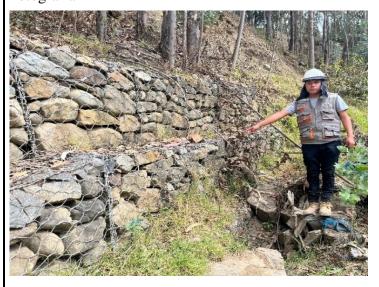
,	Elementos	Dimensiones			Observaciones:
		Largo	Ancho	Alto	Se aprecia mucho desnivel, el empuje
	Tercer Nivel del	100m	1m	1m	de rocas, y vegetación.
	muro de gavión

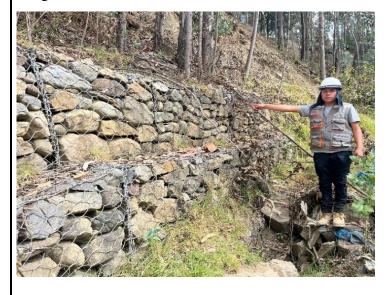
Interpretación: Con respecto a la progresiva de 800+1000m se evaluó que está construido con muro de gaviones de tipo caja, con su primer componente que es el colchón, el cual no se pudo evaluar a detalle ya que se encuentra enterrado, así mismo encontramos el primer nivel, el cual está construido con rocas de 8", 7",6", 5" así mismo también la malla es hexagonal galvanizado con recubierto de PVC, también con mucha vegetación, así mismo se encuentra con una socavación ya que hay filtración y también el cauce del río se encuentra lleno de vegetales y eucaliptos, con respecto al segundo nivel y tercer nivel, se puede apreciar mucha vegetación, empuje de las rocas y asentamiento.

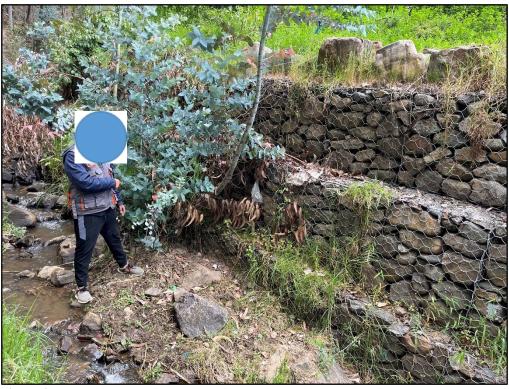
Figura 3: Exceso de vegetación y plantación en el cauce del río Chaupiragra

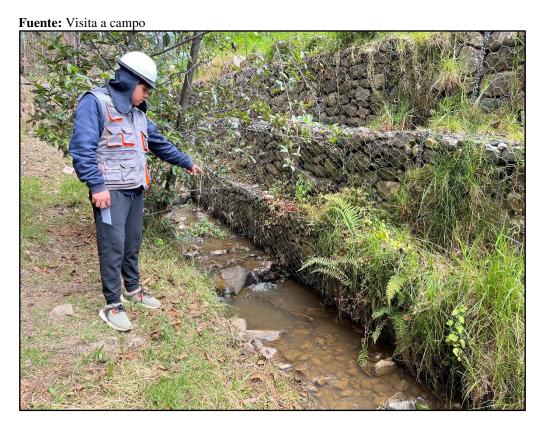
Figura 4: muestra de suciedad y Socavación en el muro de gavión del río Chaupiragra
