**UNIVERSIDAD CATÓLICA LOS ÁNGELES DE
CHIMBOTE**

**EVALUACIÓN DEL MURO DE GAVIONES, PARA
MEJORAR LA DEFENSA RIBEREÑA EN LA MARGEN
DERECHA DEL RÍO SANTA, SECTOR PROLONGACIÓN
LOS LIBERTADORES, TRAMO 0+0.00 AL 0+180, DISTRITO
DE INDEPENDENCIA, PROVINCIA DE HUARAZ, REGIÓN
ÁNCASH – 2023**

**TESIS PARA OPTAR EL TÍTULO PROFESIONAL DE
INGENIERA CIVIL**

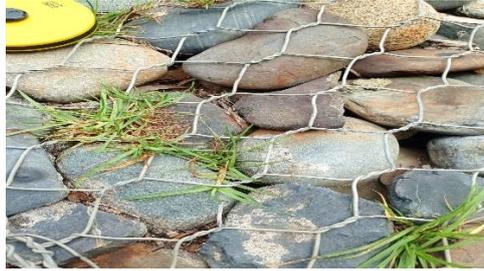
Elementos	Dimensiones			Observaciones:
	Largo	Ancho	Alto	
2do Nivel	30	3	1	se llegó a visualizar que hay hundimiento la cual se debe al asentado incorrectos de las piedras. Y debido al gran tamaño de las piedras se generan vacíos.

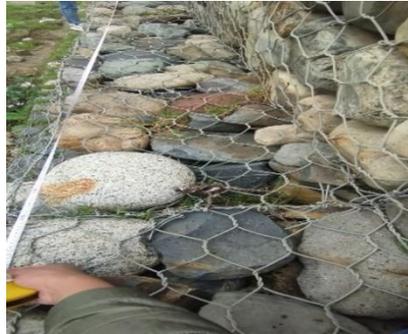
Elementos	Dimensiones			Observaciones:
	Largo	Ancho	Alto	
3cer Nivel	20	2	1	en tercer nivel no se observa faya.

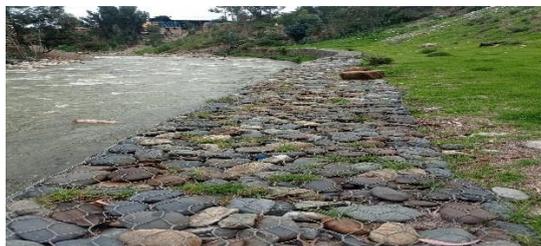
Elementos	Dimensiones			Observaciones:
	Largo	Ancho	Alto	
4to Nivel	20	1	1	Los muros de gavión de 4to nivel se encuentran con malezas y caída de tierra debido a derrumbes

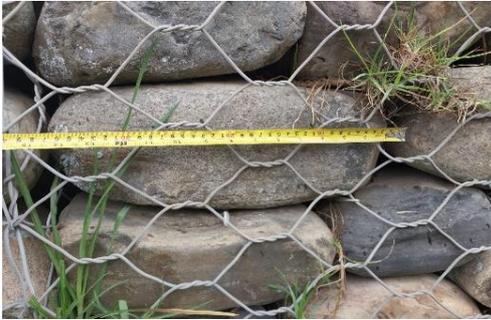
Elementos	Dimensiones			Observaciones
	Largo	Ancho	Alto	
Corrosión de alambres de gavión	30	1	1	Se observo la corrosión de alambres de gavión en todas las dimensiones del muro de gavión
Elementos	Dimensiones			Observaciones:
	Largo	Ancho	Alto

Roca de gavión		-	-	Las rocas en su gran mayoría son de grandes dimensiones no aptos para el armado de muros con gaviones y tanto así se observó piedras podridas.
Fotografías:

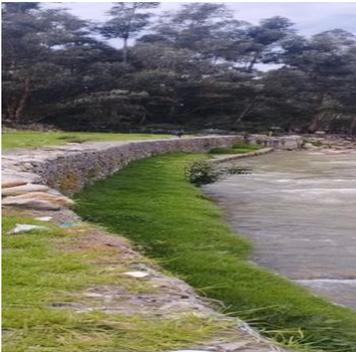
Estructura de Contención / Antisocavante				
Muro de Gavión			Colchón Antisocavante	
Nº: 01	Dimensiones			Observaciones: El nivel de agua está ya que los niveles 1.2 de la base del rio.
Factores Operativos	Largo	Ancho	Alto	
Nivel de agua	9	-	-	
Fotografías:

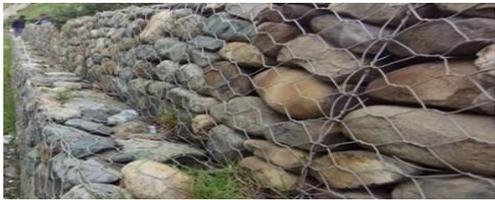
Elementos Filtraciones			Observaciones: se registró filtraciones.	
Elementos Escombros / basura			Observaciones: En el lugar se encontró basura y champa que cubre toso el segundo nivel	
Elementos Vegetación	Dimensiones			Observaciones: Como se muestra en la imagen la gran parte del muro se encuentra con invasión de vegetación
	Largo	Ancho	Alto	
	30	1	1	
Elementos Drenaje insuficiente	Dimensiones			Observaciones: No se observó ningún agente
	Largo	Ancho	Alto

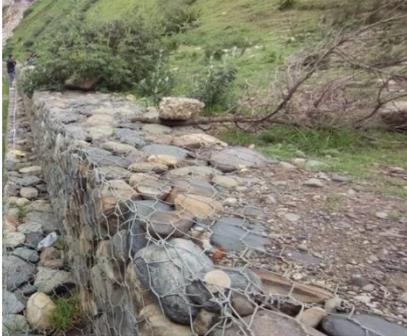
Elementos	Dimensiones			Observaciones:
	Largo	Ancho	Alto	
3er Nivel	20	2	1	se encuentra en buen estado ya que no se registra fallas en el tercer nivel.
Fotografías

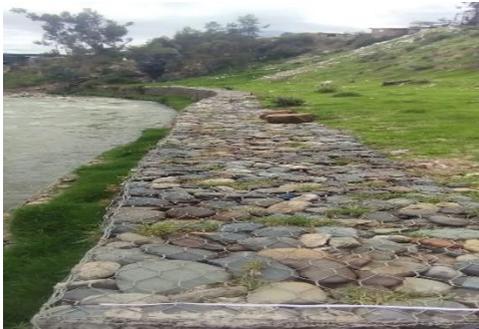
Elementos	Dimensiones			Observaciones:
	Largo	Ancho	Alto	
4to Nivel	20	1	1	Los muros de gavión de 4to nivel se encuentran en buen estado, tal cual se muestra en la imagen, solo se observa.
Fotografías

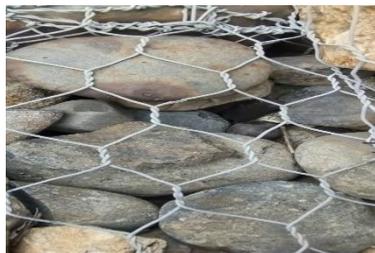
Elementos	Dimensiones			Observaciones:
	Largo	Ancho	Alto	
Corrosión de alambres de gavión	-	-	-	no se observó corrosión en los gaviones.

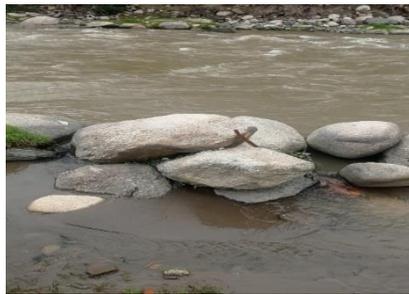
Elementos	Dimensiones			Observaciones: no se puede observar ya que está cubierto por el sedimento y el río.
	Largo	Ancho	Alto	
1mer Nivel del tramo 01.	40	4	1

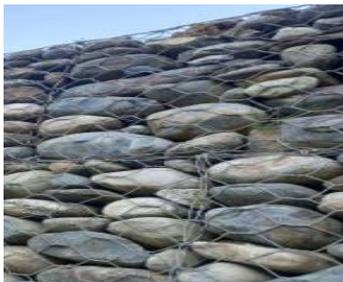
Elementos	Dimensiones			Observaciones:
	Largo	Ancho	Alto	
4to Nivel	20	1	1	relleno de rocas inadecuadas, diámetro desde 10cm hasta 44cm.

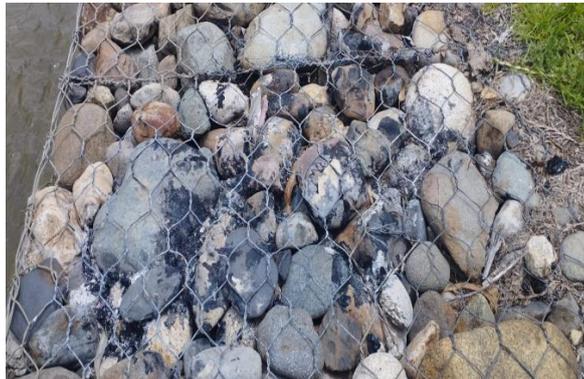
Elementos	Dimensiones			Observaciones:
	Largo	Ancho	Alto	
4to Nivel	20	1	1	Los muros de gavión de 4to se encuentra quemado sobre la corona del muro

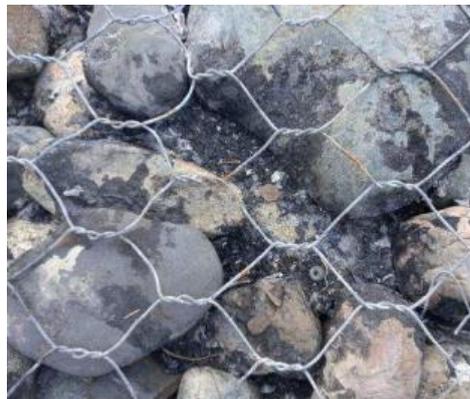
Elementos	Dimensiones			Observaciones:
	Largo	Ancho	Alto	
Corrosión de alambres de gavión	30	1	1	En la fotografía observamos un inicio de corrosión en el alambre de gavión.

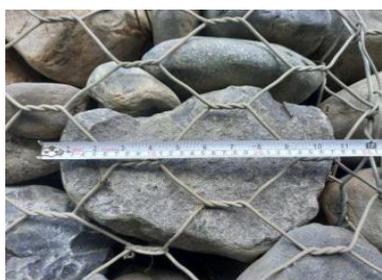
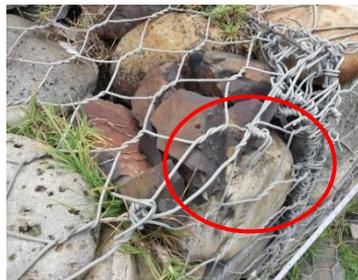
Elementos	Dimensiones			Observaciones:
	Largo	Ancho	Alto	
Roca de gavión	20	-	-	Las rocas en su gran mayoría son de grandes dimensiones no aptos para el armado de muros con gaviones y tanto así se observó piedras podridas.

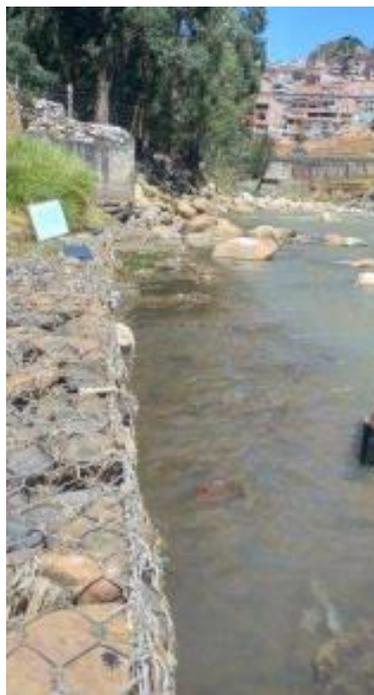
ELEMENTOS	Dimensiones			Observaciones:
	Largo	Ancho	Alto	
1er Nivel del tramo 01.	50	4	1	No se puede observar ya que está cubierto por el agua y sedimentación.

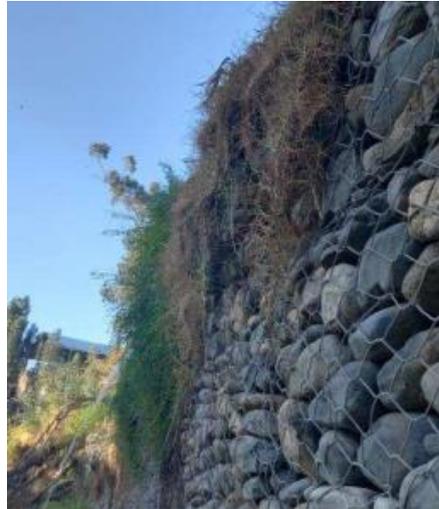
3er Nivel	50	2	1	se observó que en tercer nivel hay volcamiento
-----------	-----------	----------	----------	--

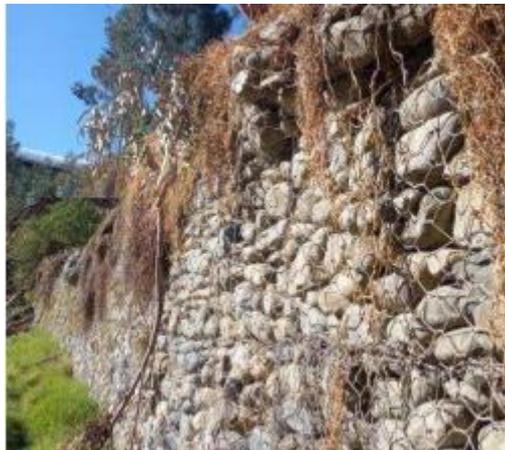
Elementos	Dimensiones			Observaciones:
	Largo	Ancho	Alto	
4to Nivel	50	1	1	volcamiento en el cuarto nivel, debido al mal acomodo de las piedras

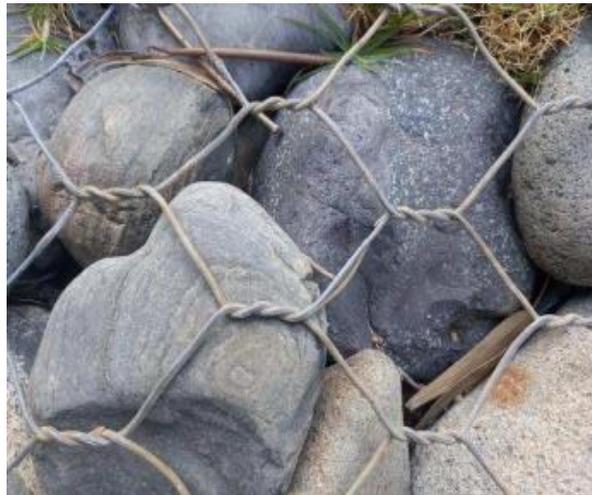
Elementos	Dimensiones			Observaciones:
	Largo	Ancho	Alto	
Corrosión de alambres de gavión	20	1	1	En la fotografía observamos la Corrosión de alambres de gavión en todas las dimensiones del muro de gavión.

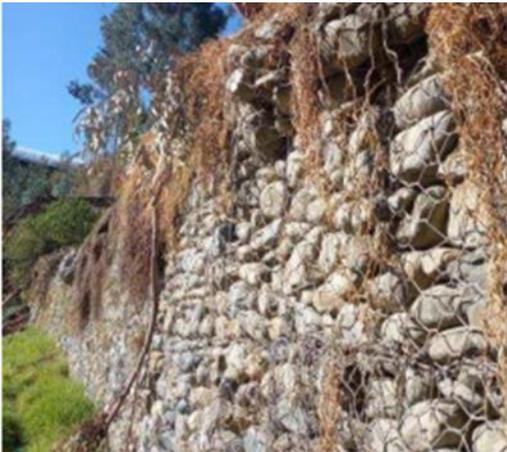
Drenaje insuficiente	Largo	Ancho	Alto	Observaciones: No se observó ningún agente
	160	-	-	
Elementos	Dimensiones			Observaciones: los drenajes se encuentran funcionando
Drenajes obstruidos	Largo	Ancho	Alto	
	160	-	-	
Estructura de Contención / Antisocavante				
Muro de Gavión				
Nº: 01 respuesta de la estructura	Dimensiones			Observaciones: No se observó ningún tipo de asentamiento.
Elementos				
Asentamiento	Largo	Ancho	Alto	
	-	-	-	
Elementos	Dimensiones			Observaciones: No Se observó deflexión
Deflexión	Largo	Ancho	Alto	
	20	-	-	
Fotografías

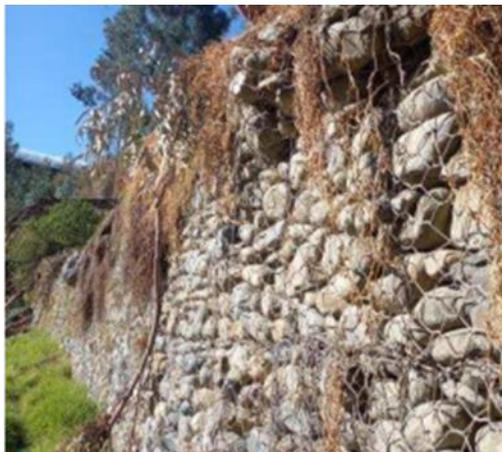
Fotografías				
Elementos	Dimensiones			Observaciones: no se observa ningún desplome.
Desplome	Largo	Ancho	Alto	
	-	-	-	
Elementos	Dimensiones			Observaciones: no se observó el muro de gavión ninguna falla de volcamiento
Volcamiento	Largo	Ancho	Alto	
	20	50	1

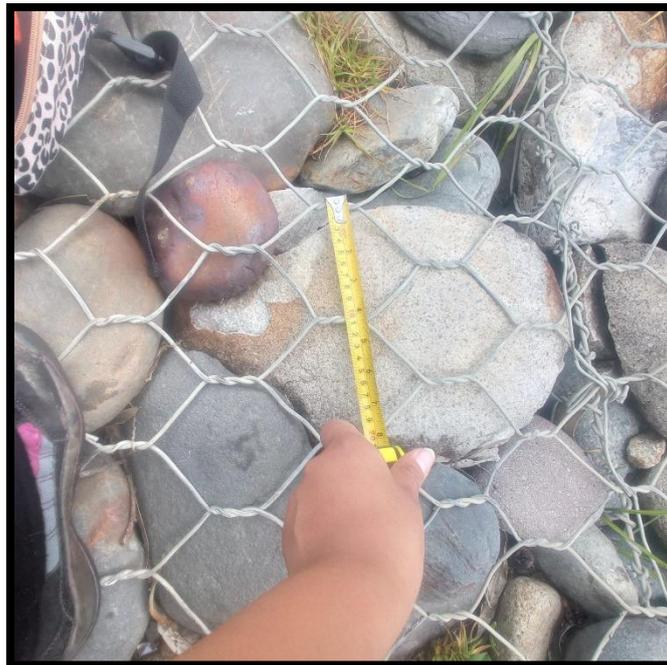
Figuras 14: Piedras rotas.
Fuente: Muro de gavi3n – Sector los libertadores

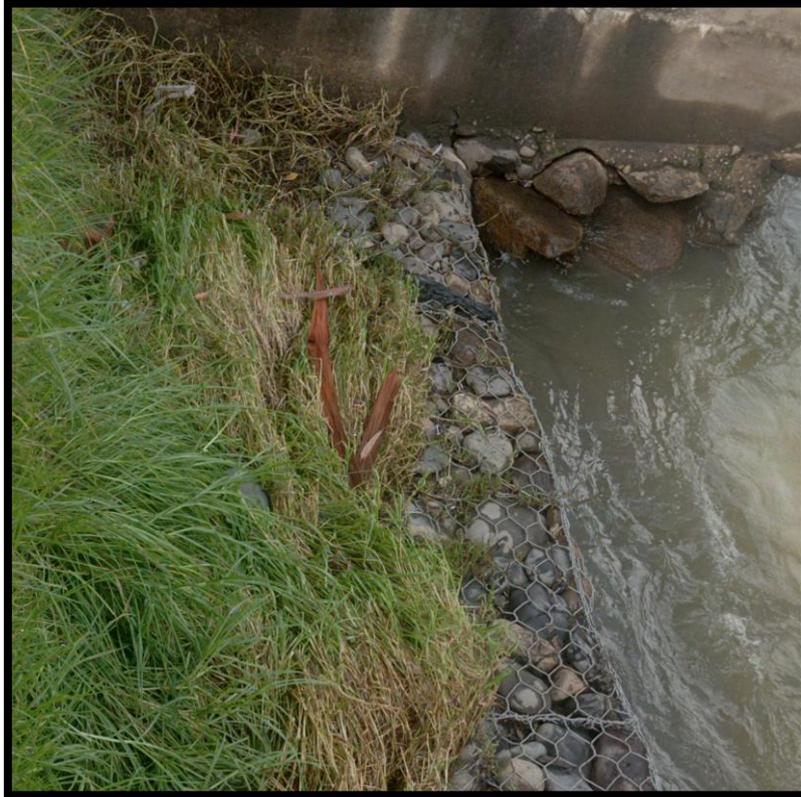
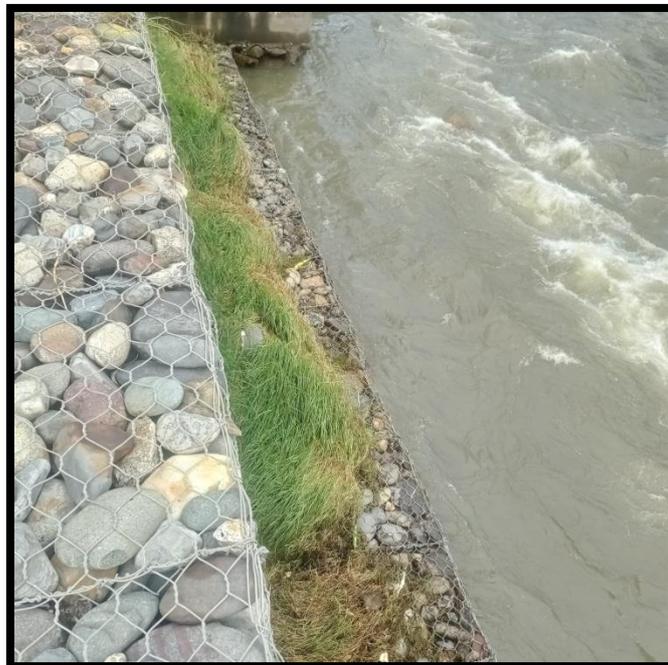
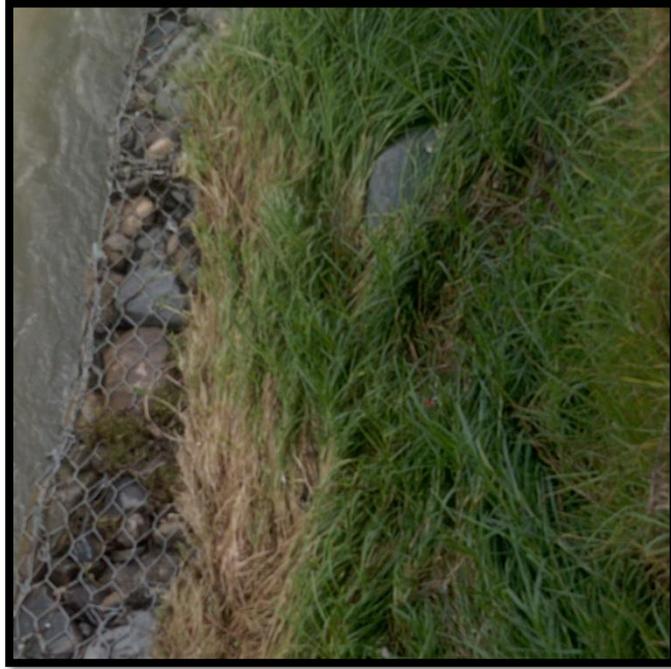
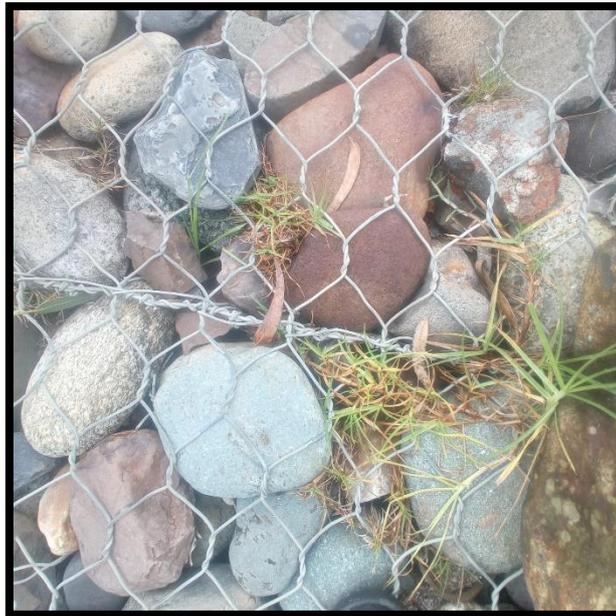
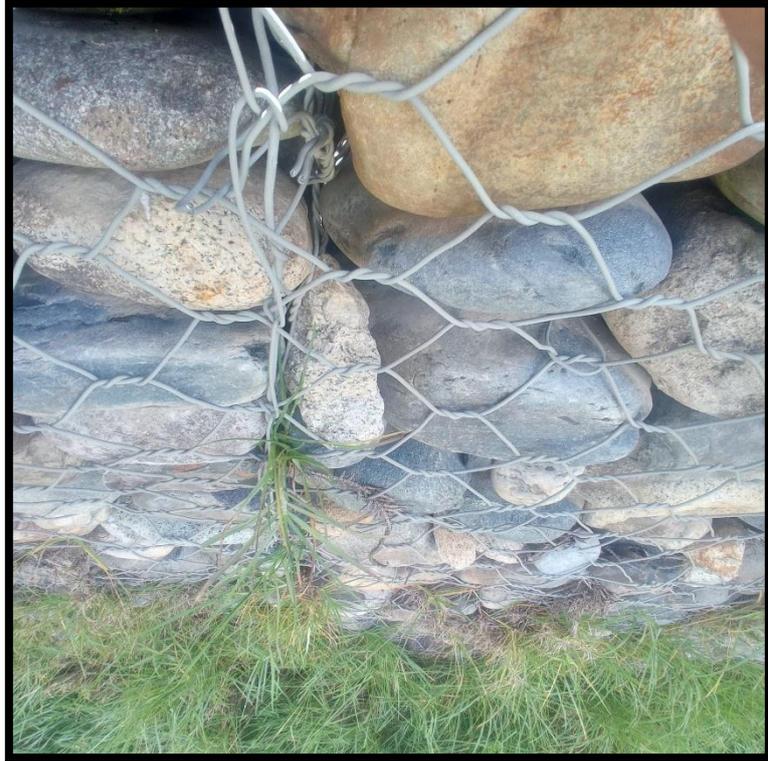
Figuras 16: Vegetación en la estructura
Fuente: Muro de gavión – Sector los libertadores

Figuras 17: Vegetación en la estructura.
Fuente: Muro de gavión – Sector los libertadores

Figuras 18: Vegetación en la estructura.
Fuente: Muro de gavión – Sector los libertadores

Figuras 19: Vegetación en la estructura.
Fuente: Muro de gavión – Sector los libertadores

Figuras 20: Vegetación en la estructura.
Fuente: Muro de gavión – Sector los libertadores
