UNIVERSIDAD CATÓLICA LOS ÁNGELES
CHIMBOTE

“DETERMINACIÓN Y EVALUACIÓN DE LAS
PATOLOGÍAS DEL CERCO PERIMÉTRICO DE
ALBAÑILERIA CONFINADA DEL TALLER DE LA
EMPRESA INGELME E.I.R.L., DEL DISTRITO DE PIURA,
PROVINCIA PIURA, REGIÓN PIURA, OCTUBRE – 2017”

**TESIS PARA OPTAR EL TÍTULO PROFESIONAL DE
INGENIERO CIVIL**

2017

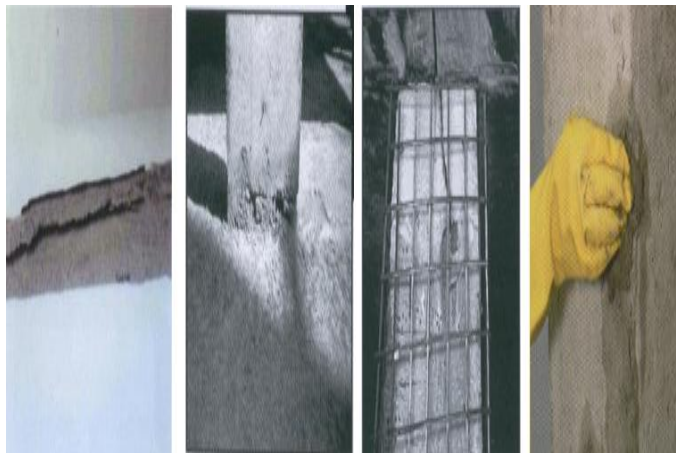
Imagen 1: Fallas por procesos patológicos en Paraguay.

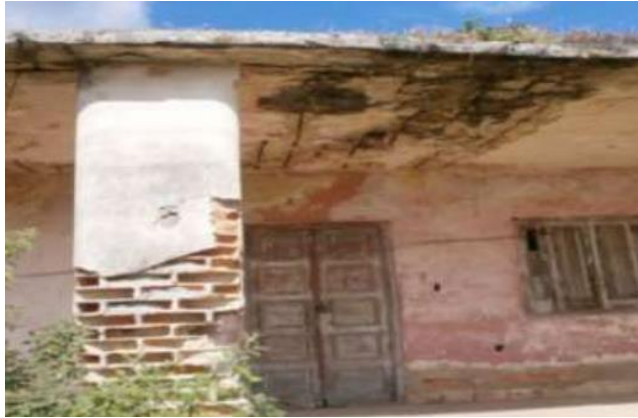
Imagen 2: Fachada de vivienda afectada en Santa Fe.

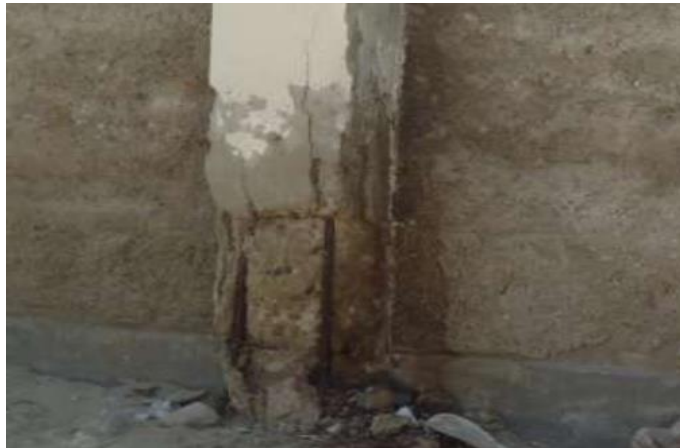
Imagen 3: Desprendimiento del concreto, corrosión del acero.

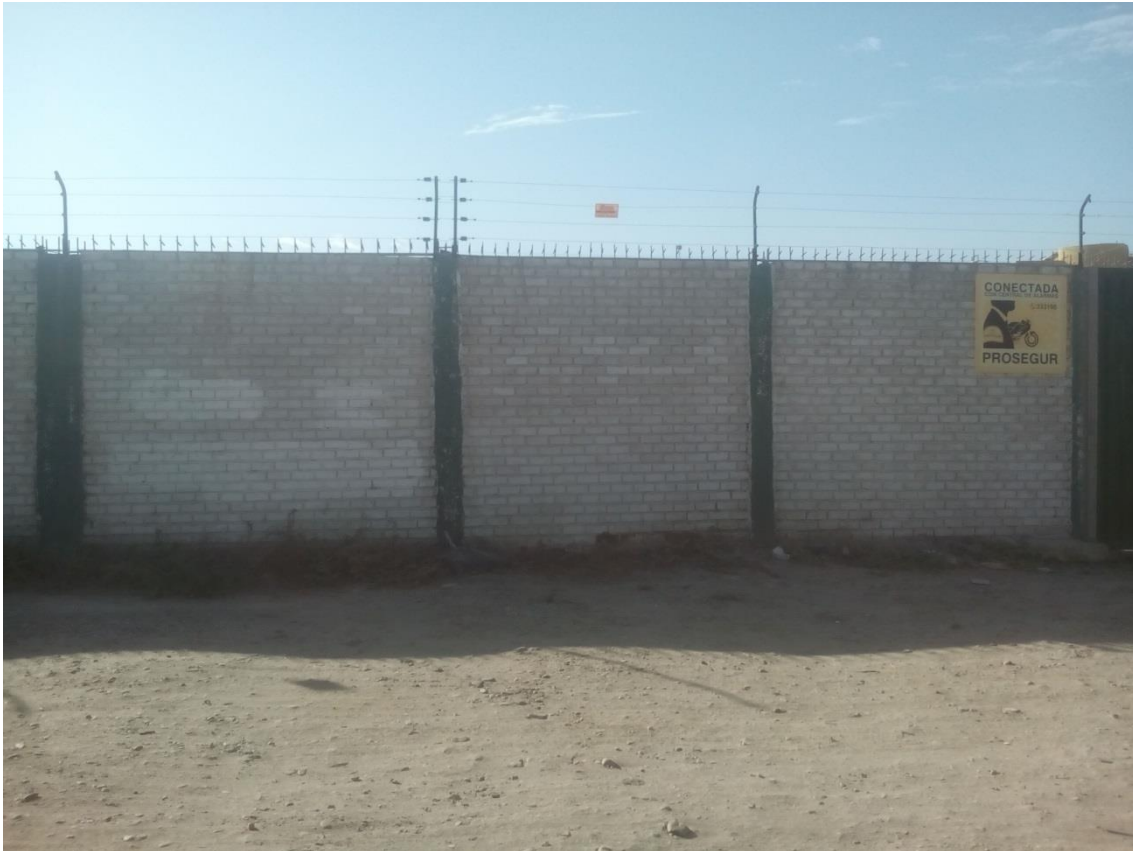
Imagen 17: Presencia de Humedad en el cerco perimétrico.

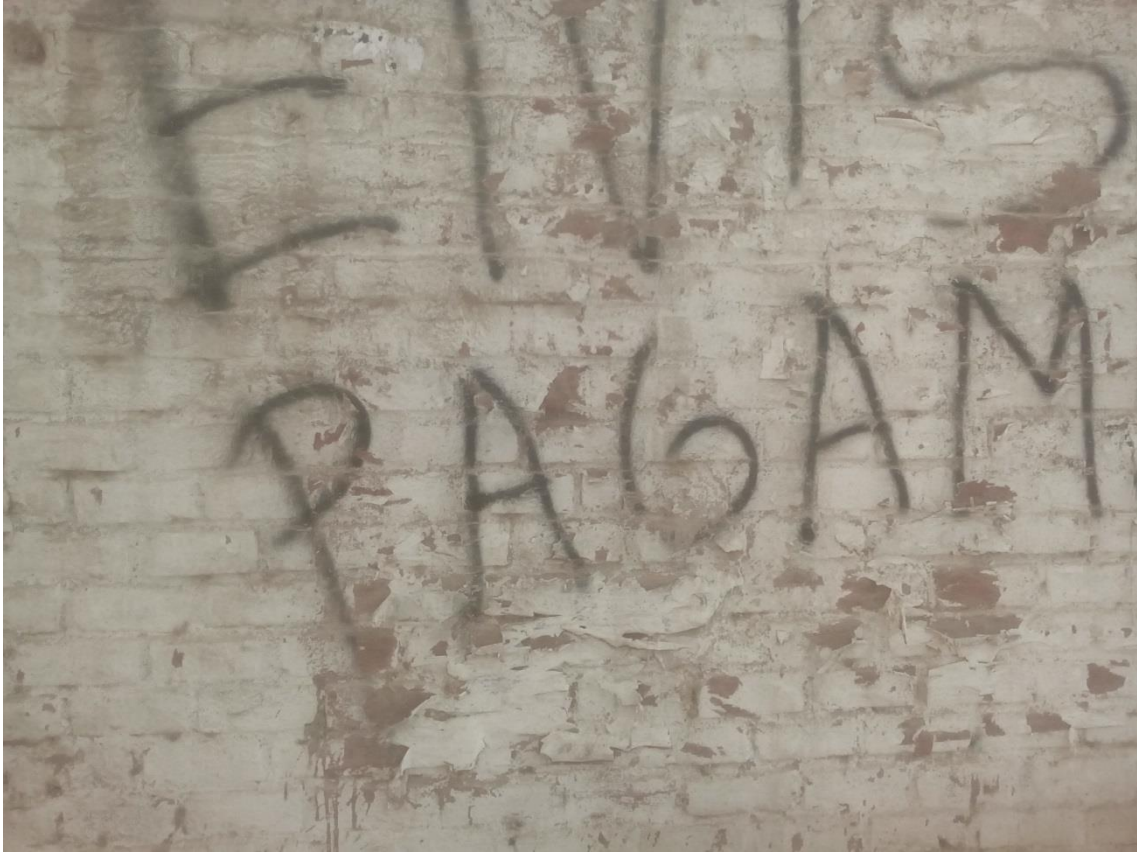
Imagen 21: Presencia de Erosión en el cerco perimétrico.

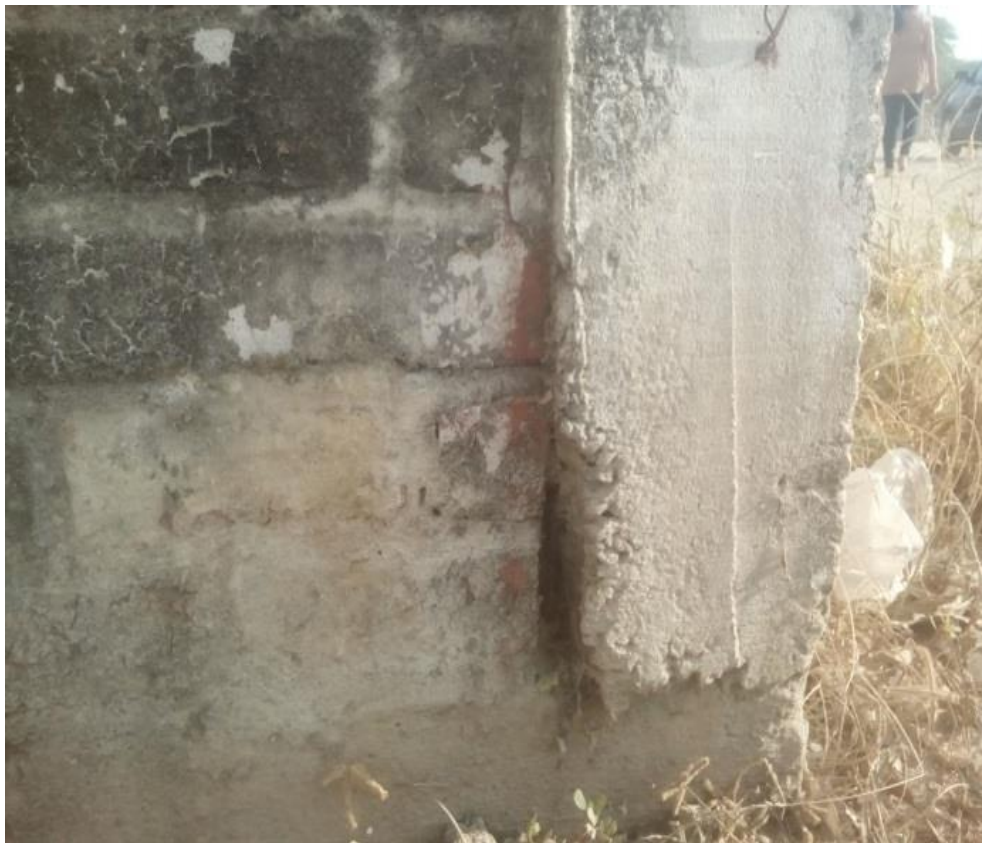
Imagen 24: Presencia de Corrosión en el cerco perimétrico.

En el cerco perimétrico del taller INGELEME E.I.R.L., se puede observar presencia de **Corrosión**.

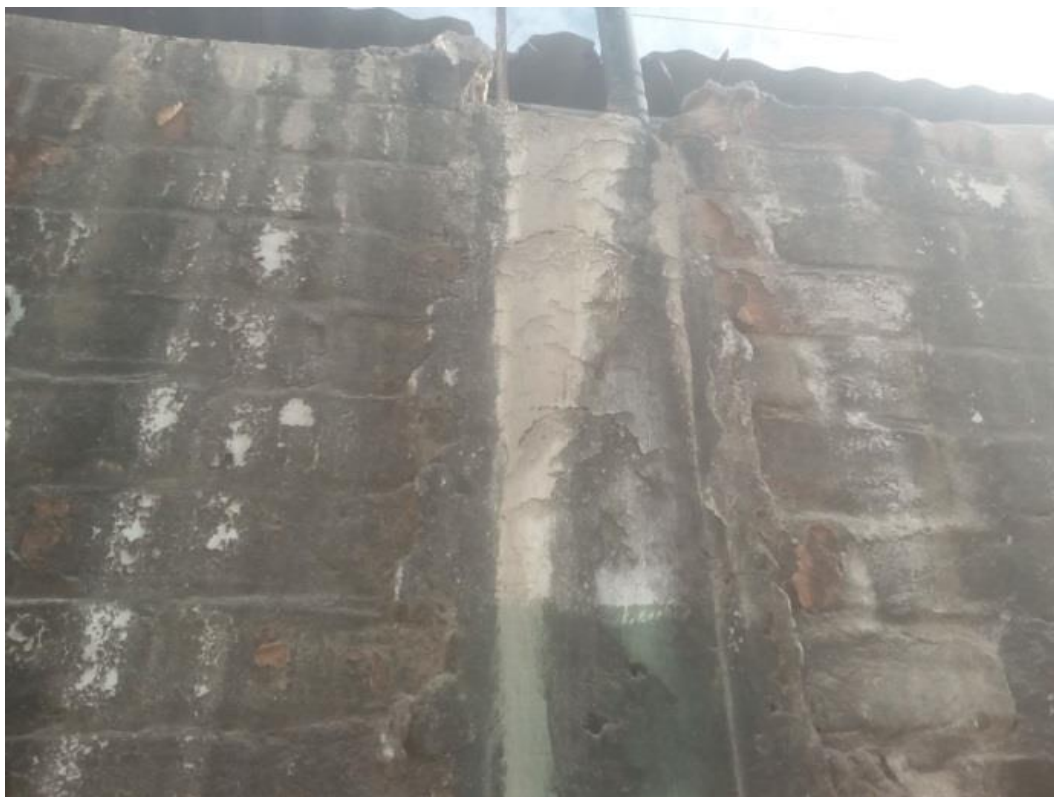
Imagen 25: Presencia de Corrosión en columnas del cerco perimétrico.
