**“DETERMINACIÓN Y EVALUACIÓN DE LAS
PATOLOGÍAS EN EL PAVIMENTO FLEXIBLE DE
LAS CUADRAS N°1 A LA N°5 DE LA CALLE CHEPA
SANTOS, DISTRITO DE LA UNIÓN, PIURA, FEBRERO
DEL 2018.”**

**TESIS PARA OPTAR EL TÍTULO PROFESIONAL DE:
INGENIERO CIVIL**

BACH. JERALD DANILO HUACO CHERO

2018

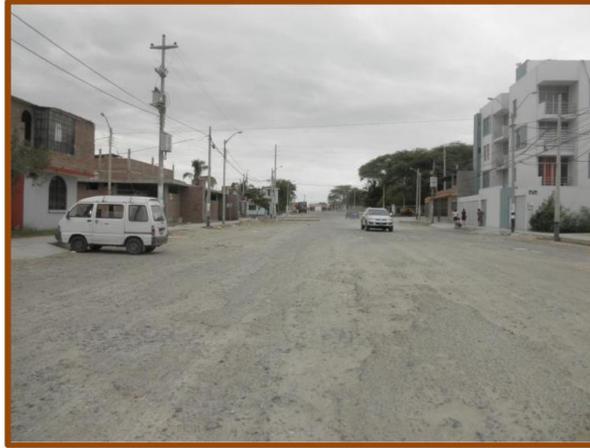
Pavimentación en un mal estado de serviciabilidad.

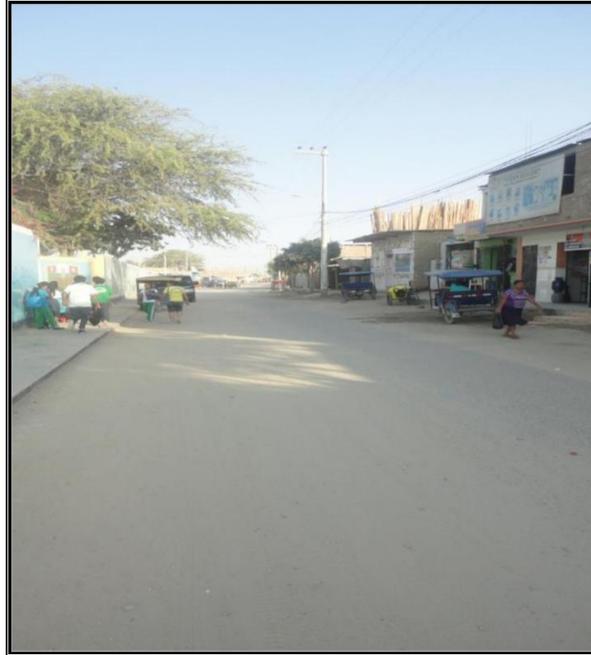
Imagen N°5: Cuadra N° 3, Pavimento sin mantenimiento.

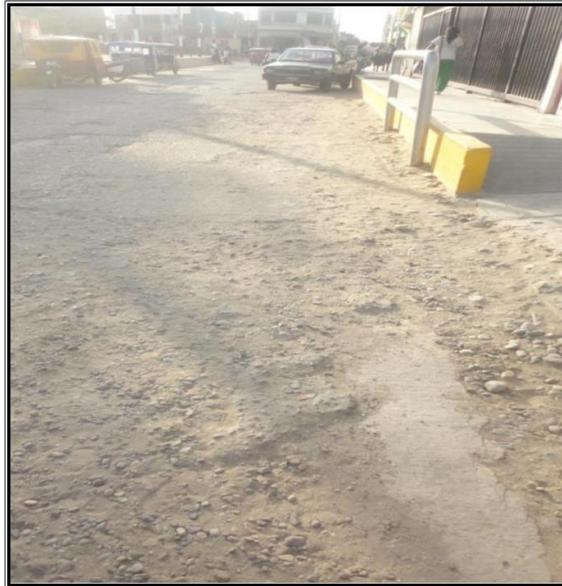
Imagen N° 6: Cuadra N°1 se logra ver el deterioro del pavimento.

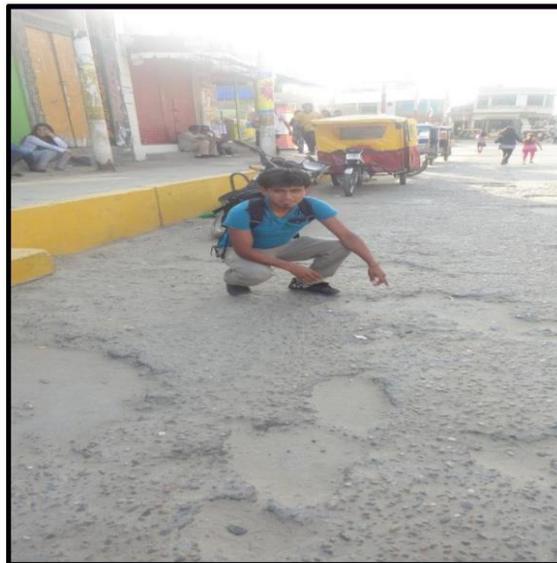
Imagen N° 7: En la cuadra N° 2: Estas son las causas de un mal mantenimiento en una pavimentación.

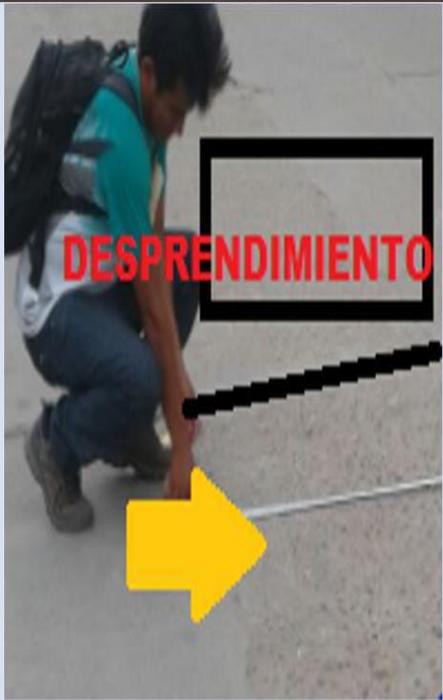
INSPECCIONADO POR		Bach. Jerald Danilo HuacoChero					
FECHA		10/01/2018					
SECCION		1					
UNIDAD DE MUESTREO		01					
AREA DE MUESTREO		230.10 m2					
N°		DAÑO		N°			
1	Piel de Cocodrilo	11	Parcheo	12	Pulimento de Agregados	13	Huecos
2	Exudación	14	Cruce de Vía Férrea	15	Aluellamiento	16	Desplazamiento
3	Agrietamiento en Bloque	17	Grieta Parabólica	18	Hinchamiento	19	Desprendimiento de Agregados
4	Abultamientos y Hundimientos	19	Desprendimiento de Agregados				
5	Corrugación						
6	Depresión						
7	Grieta de Borde						
8	Grieta de Reflexión de Junta.						
9	Desnivel Carril / Berma						
10	Grietas Long. Y Transversal						
FALLA	PATOLOGIA	SEVERIDAD (*)	LARGO	ANCHO	TOTAL	DENSIDAD	VALOR DEDUCIDO
1	Piel de Cocodrilo	BAJO	4.80 m2	1.45 m2	6.96 m2	3.02	20.76

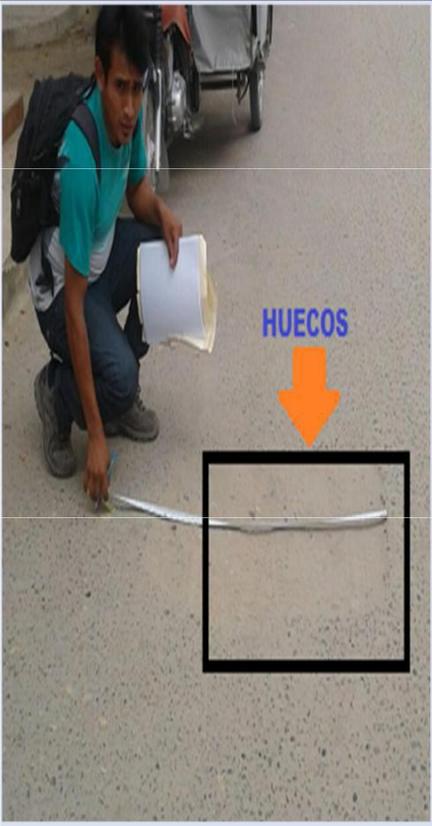
FECHA		10/01/2018						
SECCION		2						
UNIDAD DE MUESTREO		02						
AREA DE MUESTREO		230.10 m ²						
N°		DAÑO						N°
1	Piel de Cocodrilo	11	Parqueo					
2	Exudación	12	Pulimento de Agregados					
3	Agrietamiento en Bloque	13	Huecos					
4	Abultamientos y Hundimientos	14	Cruce de Vía Férrea					
5	Corrugación	15	Ahuellamiento					
6	Depresión	16	Desplazamiento					
7	Grieta de Borde	17	Grieta Parabólica					
8	Grieta de Reflexión de Junta.	18	Hinchamiento					
9	Desnivel Carril/ Berma	19	Desprendimiento de Agregado					
10	Grietas Long. Y Transversal							
FALLA	PATOLOGIA	SEVERIDAD (*)	LARGO	ANCHO	TOTAL	DENSIDAD	VALOR DEDUCIDO	
1	Piel de Cocodrilo	MEDIO	2.00 m ²	6.00 m ²	12.00 m ²	5.22	38.42

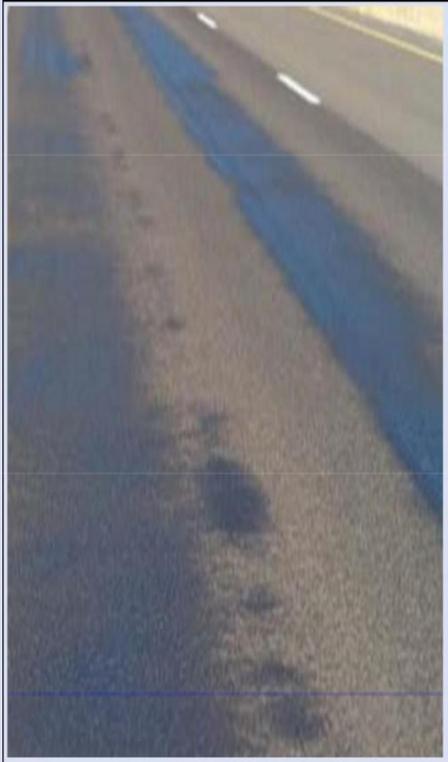
INSPECCIONADO POR		Bach. Jerald Danilo HuacoChero					
FECHA		10/01/2018					
SECCION		3					
UNIDAD DE MUESTREO		03					
AREA DE MUESTREO		230.10 m2					
N°	DAÑO	N°	DAÑO				
1	Piel de Cocodrilo	11	Parqueo				
2	Exudación	12	Pulimento de Agregados				
3	Agrietamiento en Bloque	13	Huecos				
4	Abultamientos y Hundimientos	14	Cruce de Vía Férrea				
5	Corrugación	15	Ahuellamiento				
6	Depresión	16	Desplazamiento				
7	Grieta de Borde	17	Grieta Parabólica				
8	Grieta de Reflexión de Junta.	18	Hinchamiento				
9	Desnivel Carril/ Berma	19	Desprendimiento de Agregado				
10	Grietas Long. Y Transversal						
FALLA	PATOLOGIA	SEVERIDAD (*)	LARGO	ANCHO	TOTAL	DENSIDAD	VALOR DEDUCIDO
2	Exudación	BAJO	5.00 m2	6.00 m2	30.00 m2	13.04	4.16
7	Grieta de Borde	MEDIO	4.00 m2	1.00 m2	4.00 m2	1.74	10.63

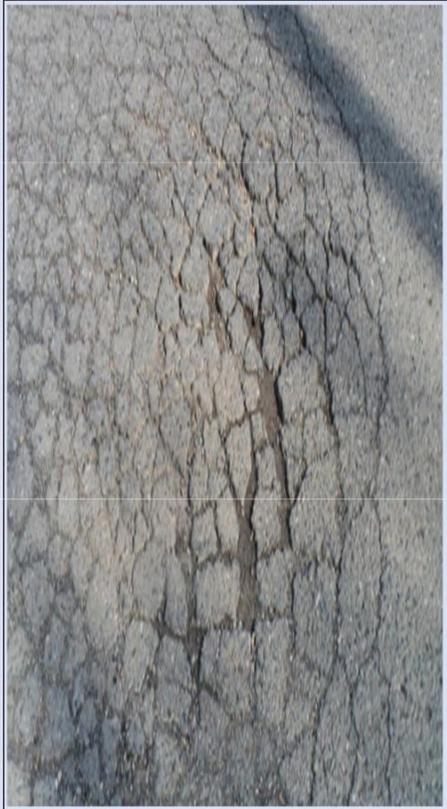
1	Piel de Cocodrilo	11	Parqueo				
2	Exudación	12	Pulimento de Agregados				
3	Agrietamiento en Bloque	13	Huecos				
4	Abultamientos y Hundimientos	14	Cruce de Vía Férrea				
5	Corrugación	15	Ahuelamiento				
6	Depresión	16	Desplazamiento				
7	Grieta de Borde	17	Grieta Parabólica				
8	Grieta de Reflexión de Junta.	18	Hinchamiento				
9	Desnivel Carril / Berma	19	Desprendimiento de Agregado				
10	Grietas Long. Y Transversal						
FALLA	PATOLOGIA	SEVERIDAD (*)	LARGO	ANCHO	TOTAL	DENSIDAD	VALOR DEDUCIDO
1	Piel de Cocodrilo	MEDIO	1.00 m2	6.50 m2	6.50 m2	2.82	31.73

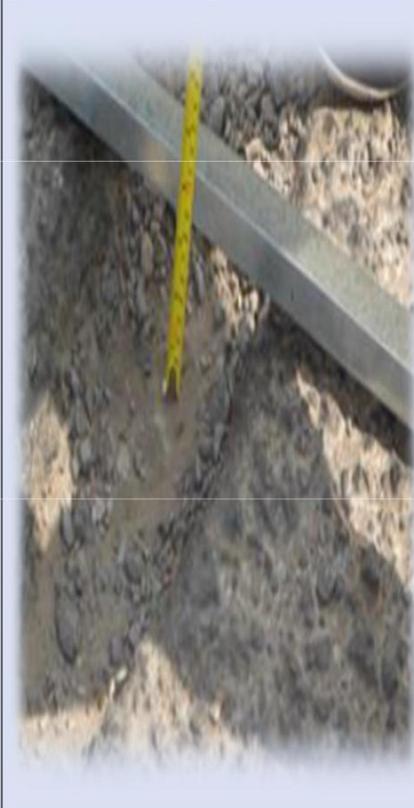
INSPECCIONADO POR		Bach. Jerald Danilo HuacoChero					
FECHA		10/01/2018					
SECCION		5					
UNIDAD DE MUESTREO		05					
AREA DE MUESTREO		230.10 m2					
N°	DAÑO	N°	DAÑO				
1	Piel de Cocodrilo	11	Parqueo				
2	Exudación	12	Pulimento de Agregados				
3	Agrietamiento en Bloque	13	Huecos				
4	Abultamientos y Hundimientos	14	Cruce de Vía Férrea				
5	Corrugación	15	Ahuellamiento				
6	Depresión	16	Desplazamiento				
7	Grieta de Borde	17	Grieta Parabólica				
8	Grieta de Reflexión de Junta.	18	Hinchamiento				
9	Desnivel Carril / Berma	19	Desprendimiento de Agregado				
10	Grietas Long. Y Transversal						
FALLA	PATOLOGIA	SEVERIDAD (*)	LARGO	ANCHO	TOTAL	DENSIDAD	VALOR DEDUCIDO
1	Piel de Cocodrilo	MEDIO	3.20 m2	1.20 m2	3.84 m2	1.67	26.15

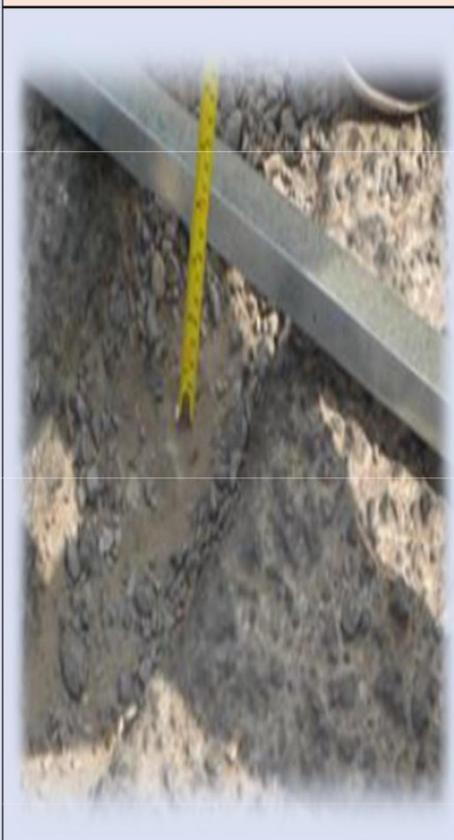
INSPECCIONADO POR		Bach. Jerald Danilo HuacoChero					
FECHA		10/01/2018					
SECCION		6					
UNIDAD DE MUESTREO		06					
AREA DE MUESTREO		230.10 m2					
N°	DAÑO	N°	DAÑO				
1	Piel de Cocodrilo	11	Parcheo				
2	Exudación	12	Pulimento de Agregados				
3	Agrietamiento en Bloque	13	Huecos				
4	Abultamientos y Hundimientos	14	Cruce de Vía Férrea				
5	Corrugación	15	Ahuellamiento				
6	Depresión	16	Desplazamiento				
7	Grieta de Borde	17	Grieta Parabólica				
8	Grieta de Reflexión de Junta.	18	Hinchamiento				
9	Desnivel Carril / Berma	19	Desprendimiento de Agregado				
10	Grietas Long. Y Transversal						
FALLA	PATOLOGIA	SEVERIDAD (*)	LARGO	ANCHO	TOTAL	DENSIDAD	VALOR DEDUCIDO
13	Huecos	BAJO	3.20 m2	0.60 m2	1.92 m2	0.83	17.04
19	Desprendimiento de Agregado	BAJO	35.40 m2	2.60 m2	92.04 m2	40.00	75.00

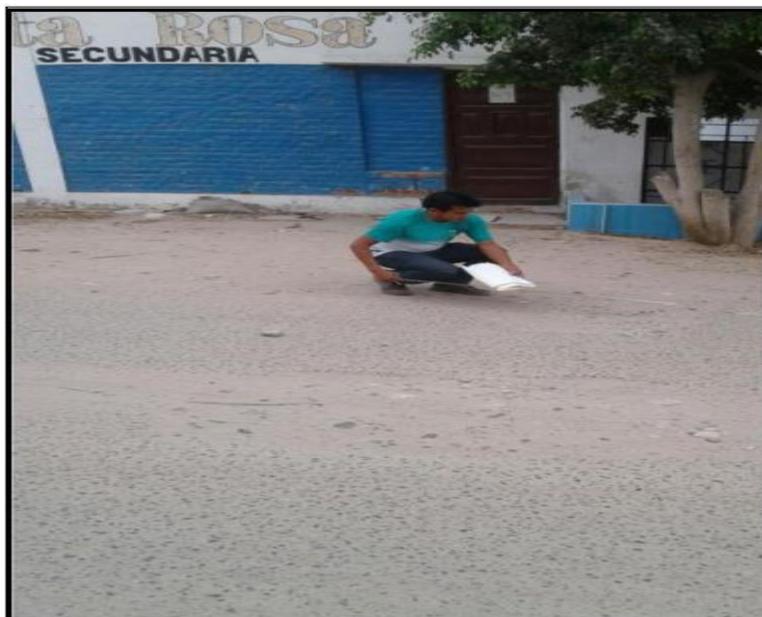
Pulimiento de agregados

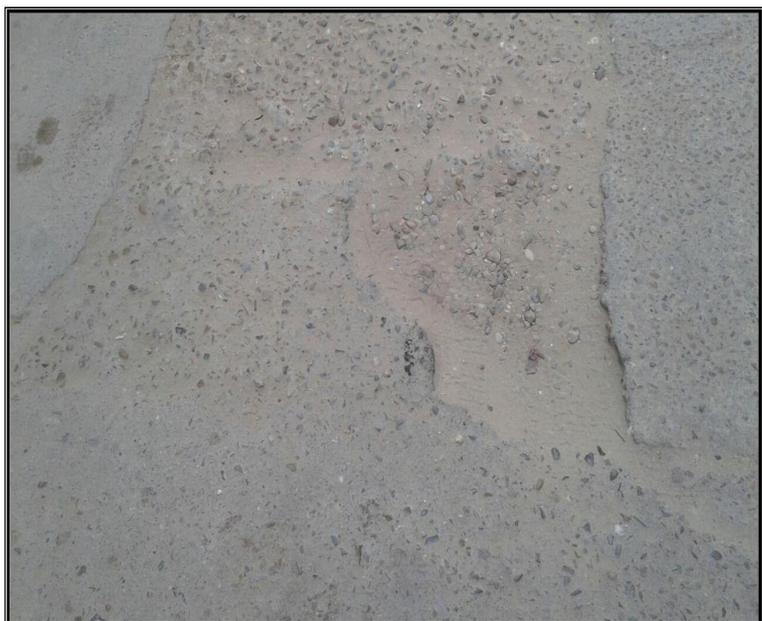
Descascaramiento

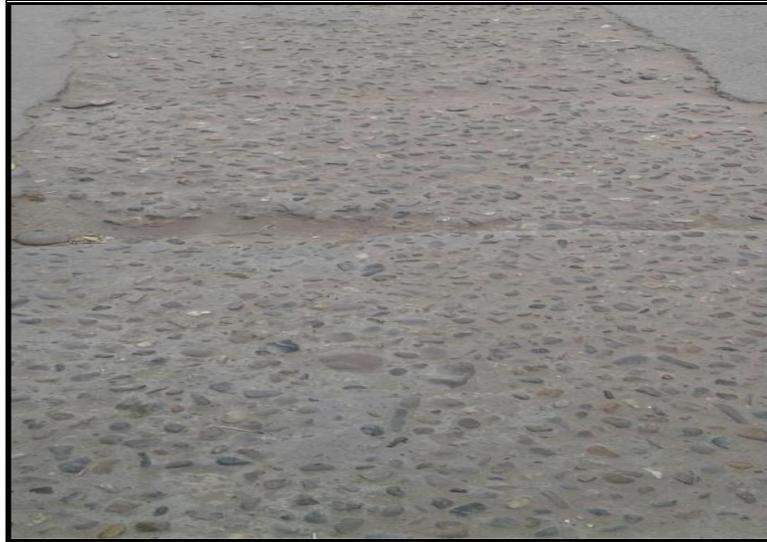
Fisura: Falla existente en el pavimento.

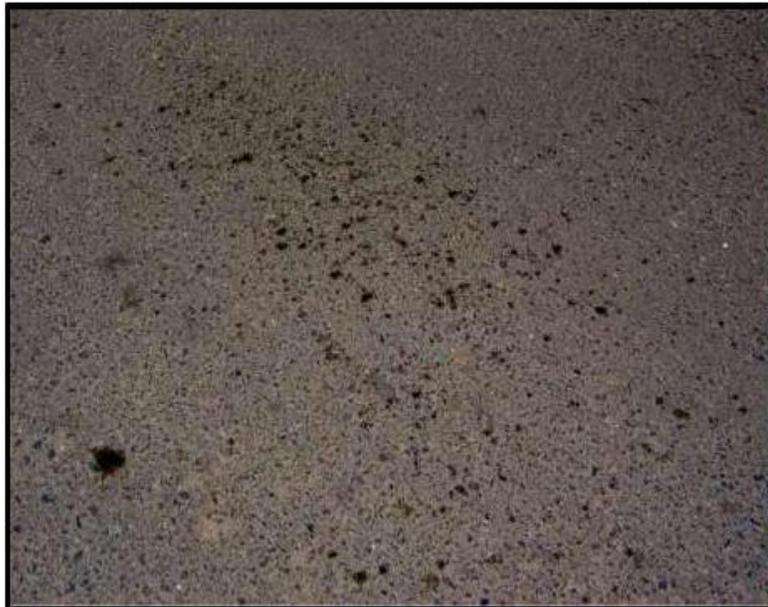
Patología encontrada en el pavimento: Exudación.

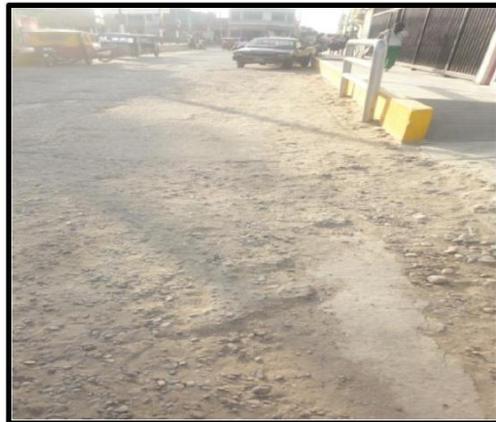
Estado Muy Malo de las cuadras.

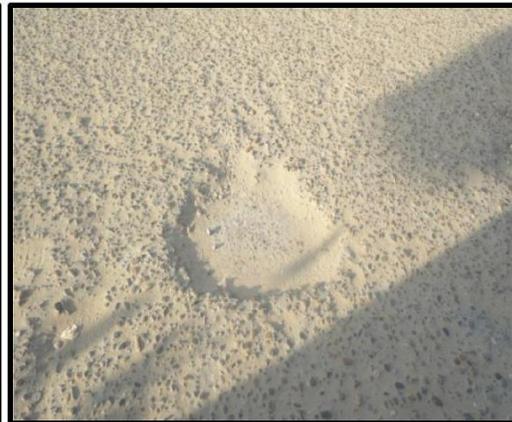
Patología existente.

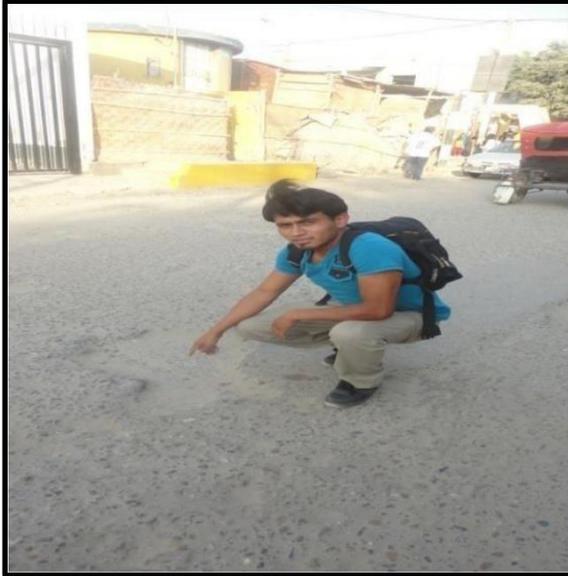
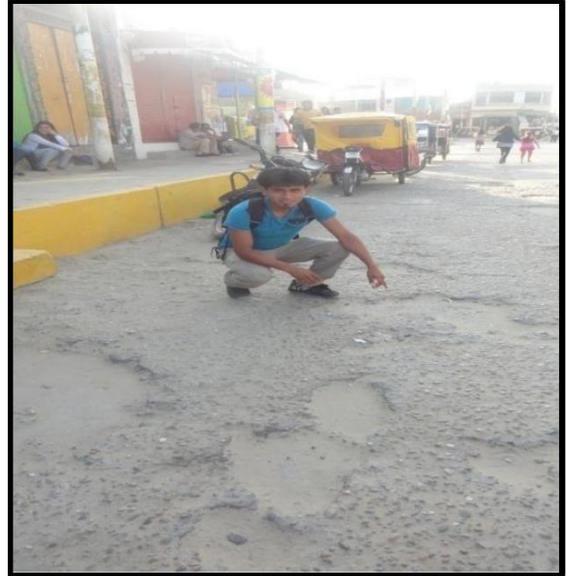
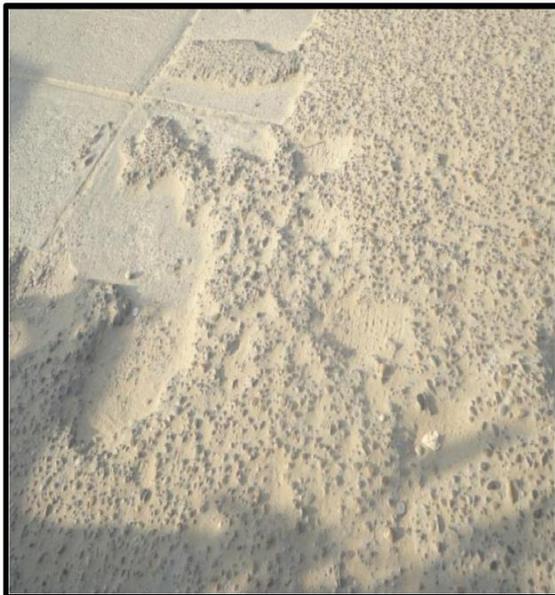
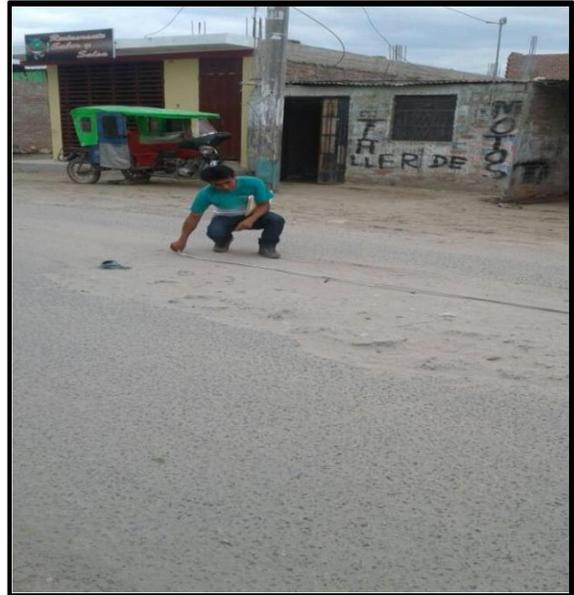
Evidencias mostrando la condición en que se encuentra el pavimento.
