**“DETERMINACION Y EVALUACION DE PATOLOGÍAS DE CONCRETO EN
EL CANAL DE RIEGO I TRAMO QUINREYCANCHA - UCUCHA, DISTRITO
DE MARCARA, PROVINCIA DE CARHUAZ, REGION ANCASH, MAYO –
2017”**

TESIS PARA OPTAR TITULO PROFESIONAL DE:

BACH. VIDAL LOPEZ CLETO MAURICIO

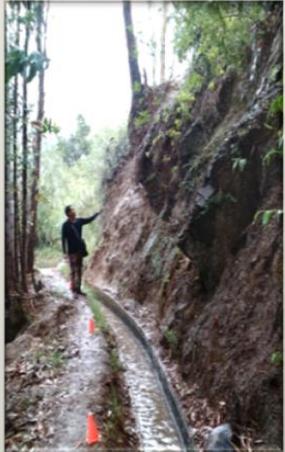
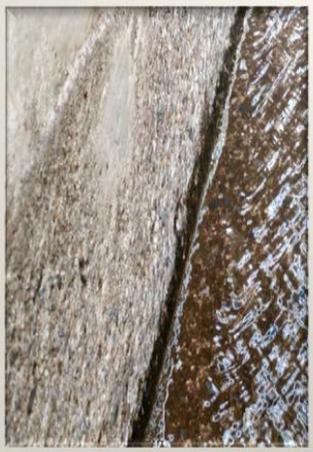
RESULTADOS DEL CANAL DE CONCRETO TRAMO VIII (PROGRESIVA 1+840 A 1+850)

NO EXISTE BUEN CONTROL DEL TALUD, EROSION DEL ELEMENTO, DEBIDO AL ARRASTRE DE MATERIALES SOLIDOS (ROCAS), ARENAS, MATERIALES FINOS TALES COMO ARCILLA, LIMO MATERIALES INORGANICOS,

- ❖ Evitar a que no se produzcan deslizamiento de los suelos y caída de rocas al canal, las cuales generan la erosión en el elemento, por transporte de la corriente del flujo. Las precipitaciones pueden incrementar los daños considerablemente y ocasionar perjuicios adicionales desnudando la vegetación, por lo que no se tiene un buen control de talud y la construcción de las bermas en el canal.

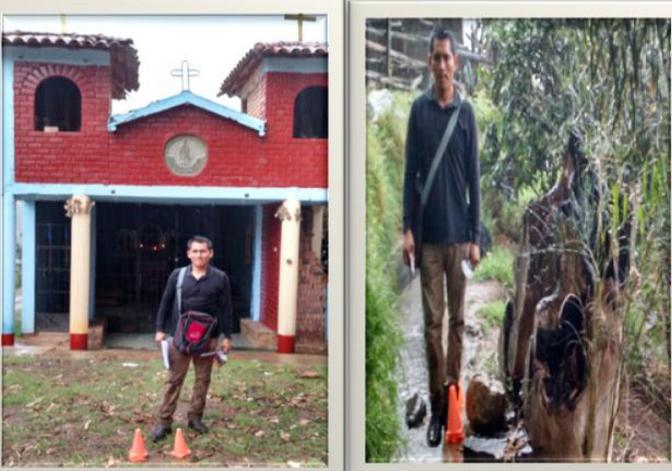
RESULTADOS DEL CANAL DE CONCRETO TRAMO IX (PROGRESIVA 1+980 A 1+990)

ELEMENTO COLONIZADO POR LAS RAICES DE LAS PLANTAS, LAS CUALES IMPRIMEN PRESIONES SUFIENTES COMO PARA PRODUCIR FISURACION Y AGRIETAMIENTO, EXPONIENDO A OTROS AGENTES.

- ❖ Eliminar los materiales vivos e inertes (raíces de los eucaliptos), con la finalidad de evitar las fisuras y posibles agrietamientos al elemento del canal. Puesto que las raíces sufren un proceso metamórfico convirtiéndose en suelos orgánicos las cuales pueden disminuir o aumentar de volumen por ende dificultarán el normal funcionamiento de la estructura.

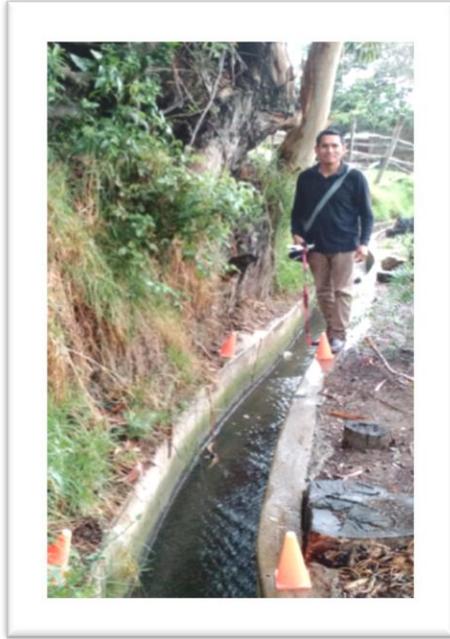
Elemento colonizado por materiales vivos e inertes

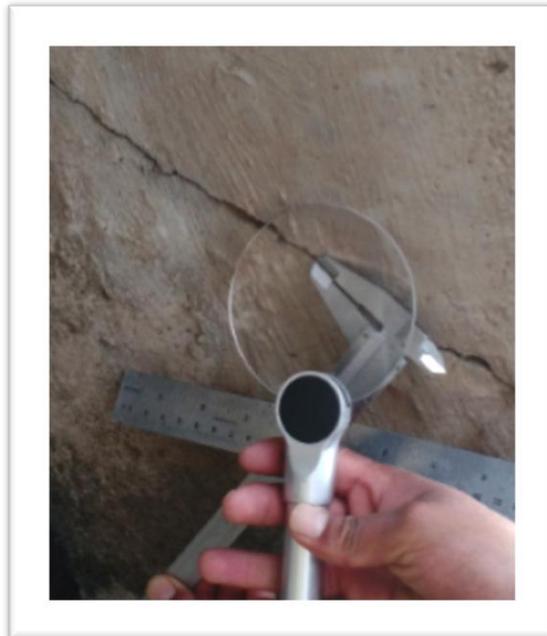
Evaluación de alabeo y fisura en lateral del canal
