UNIVERSIDAD CATÓLICA LOS ÁNGELES
CHIMBOTE

**DETERMINACION Y EVALUACION DE LAS PATOLOGIAS DEL PAVIMENTO
INTERTRABADO DE LA AV LOS DIAMANTES ENTRE LA AV PROCERES Y LA
AV. RAMON ROMERO, URB. BELLO HORIZONTE PIURA DICIEMBRE 2017**

TESIS PARA OPTAR EL TÍTULO PROFESIONAL DE INGENIERO
CIVIL

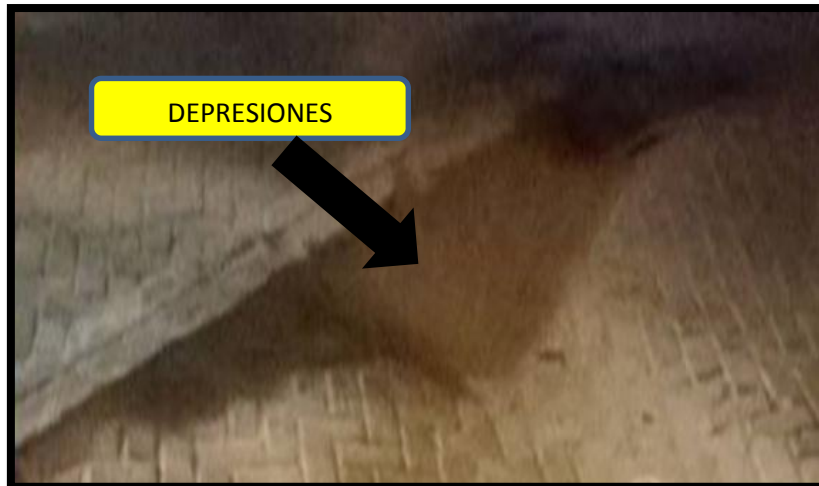
FOTOGRAFÍA N° 01-DEPRESIÓN DEL PAVIMENTO

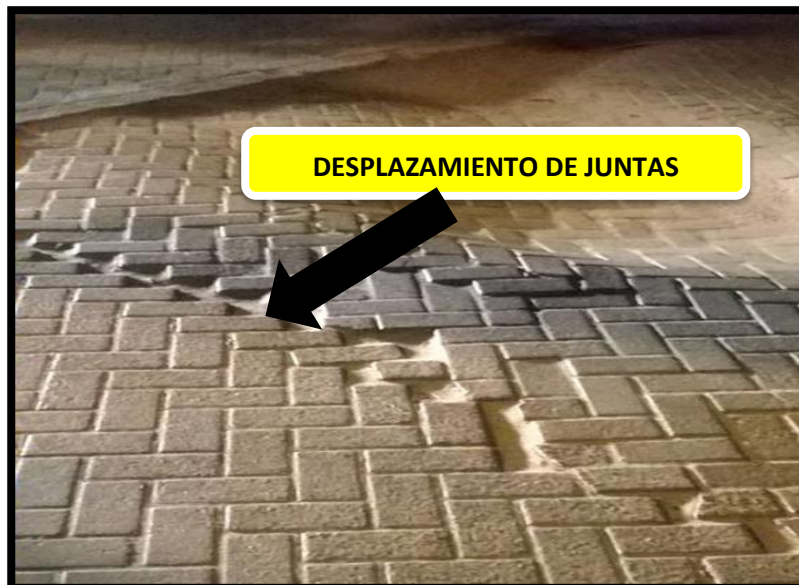
FOTOGRAFÍA N° 02 -DESPLAZAMIENTO DE JUNTAS

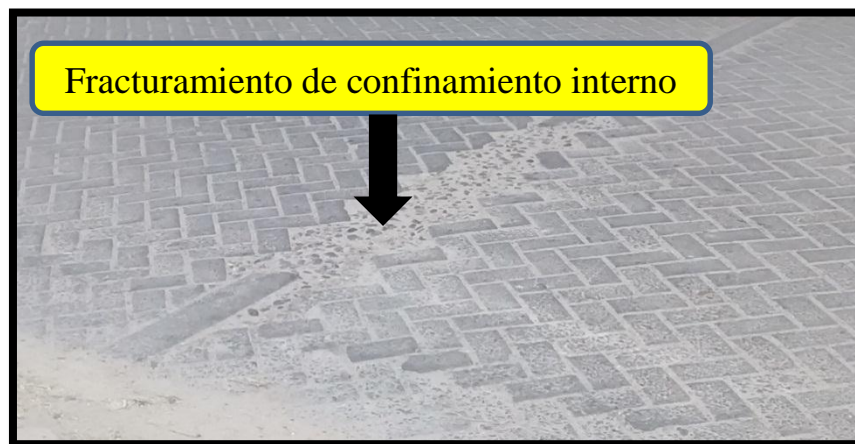
FOTOGRAFÍA N° 03 – FRACTURAMIENTO DE CONFINAMIENTO INTERNO

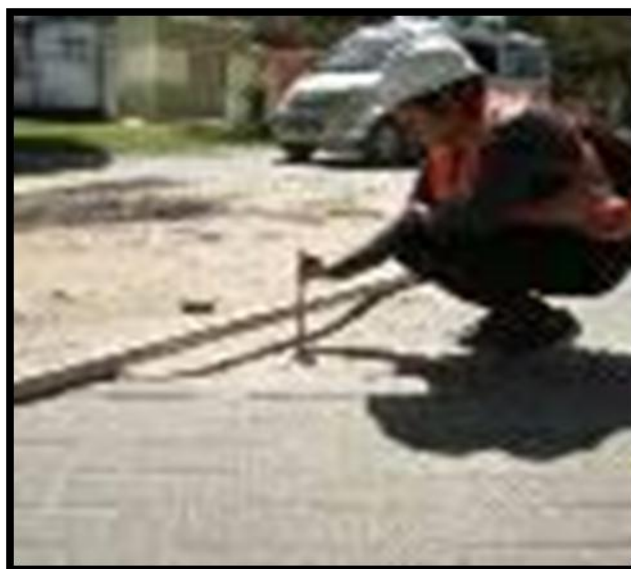
FOTOGRAFÍA N° 04 – MEDICION DE LAS DEPRECCIONES DEL PAVIMENTO

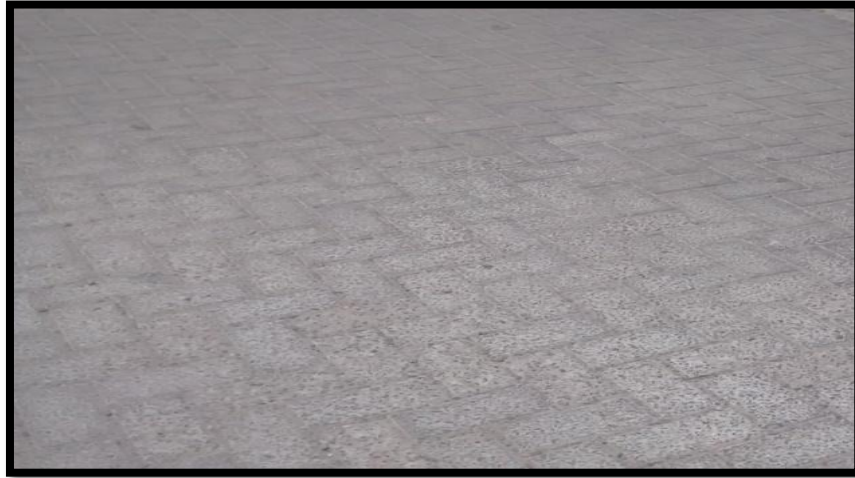
FOTOGRAFÍA N° 05 – DESGASTE SUPERFICIAL

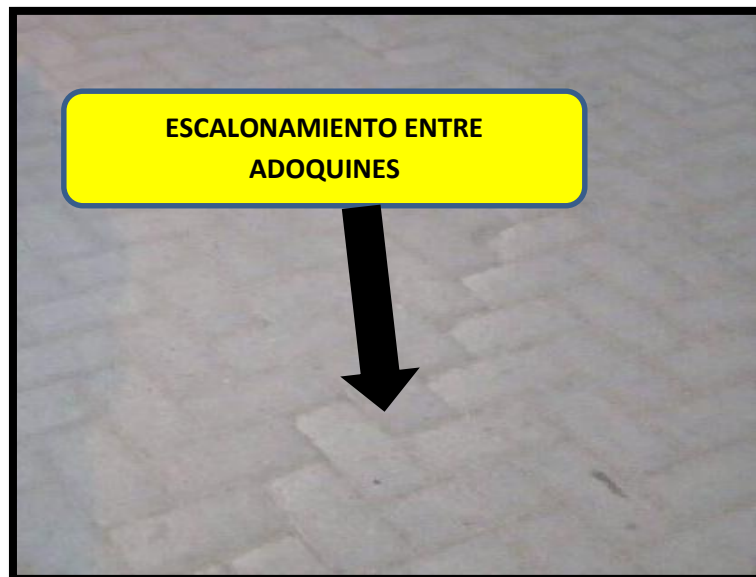
FOTOGRAFÍA N° 07–ESCALONAMIENTO ENTRE ADOQUINES

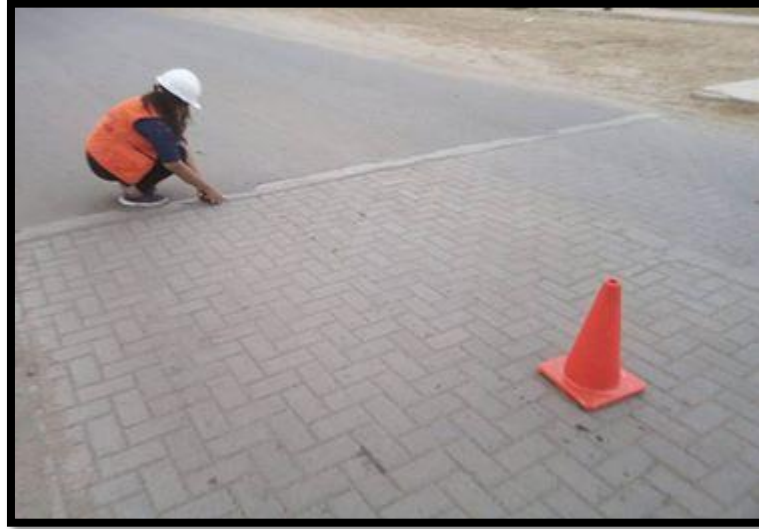
FOTOGRAFÍA N° 8- MEDICION DEL DESGASTE SUPERFICIAL

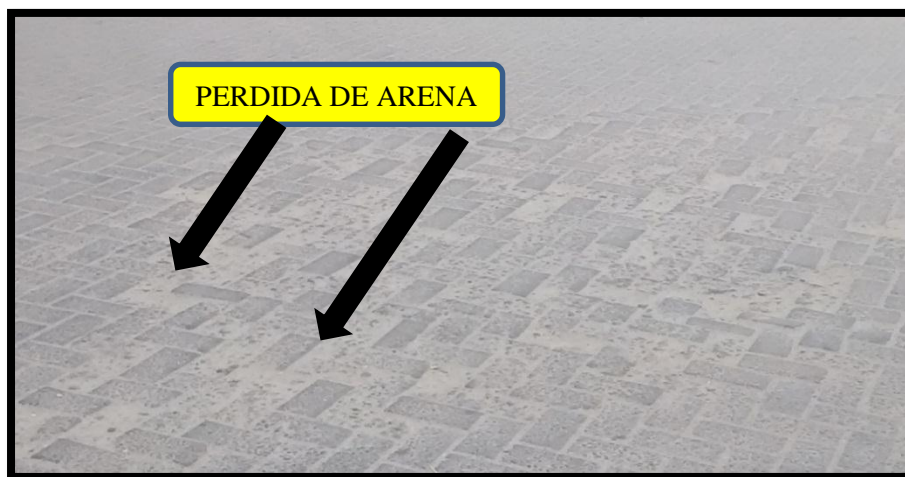
FOTOGRAFÍA N° 9 - PERDIDA DE ARENA
