DETERMINACIÓN Y EVALUACIÓN DE LAS PATOLOGÍAS DE CONCRETO
ARMADO DEL RESERVORIO ELEVADO R7 - PACHITEA, CAPACIDAD 2,300

M³ - PIURA, PIURA, ABRIL 2018

**TESIS PARA OPTAR EL TÍTULO PROFESIONAL DE
INGENIERO CIVIL**

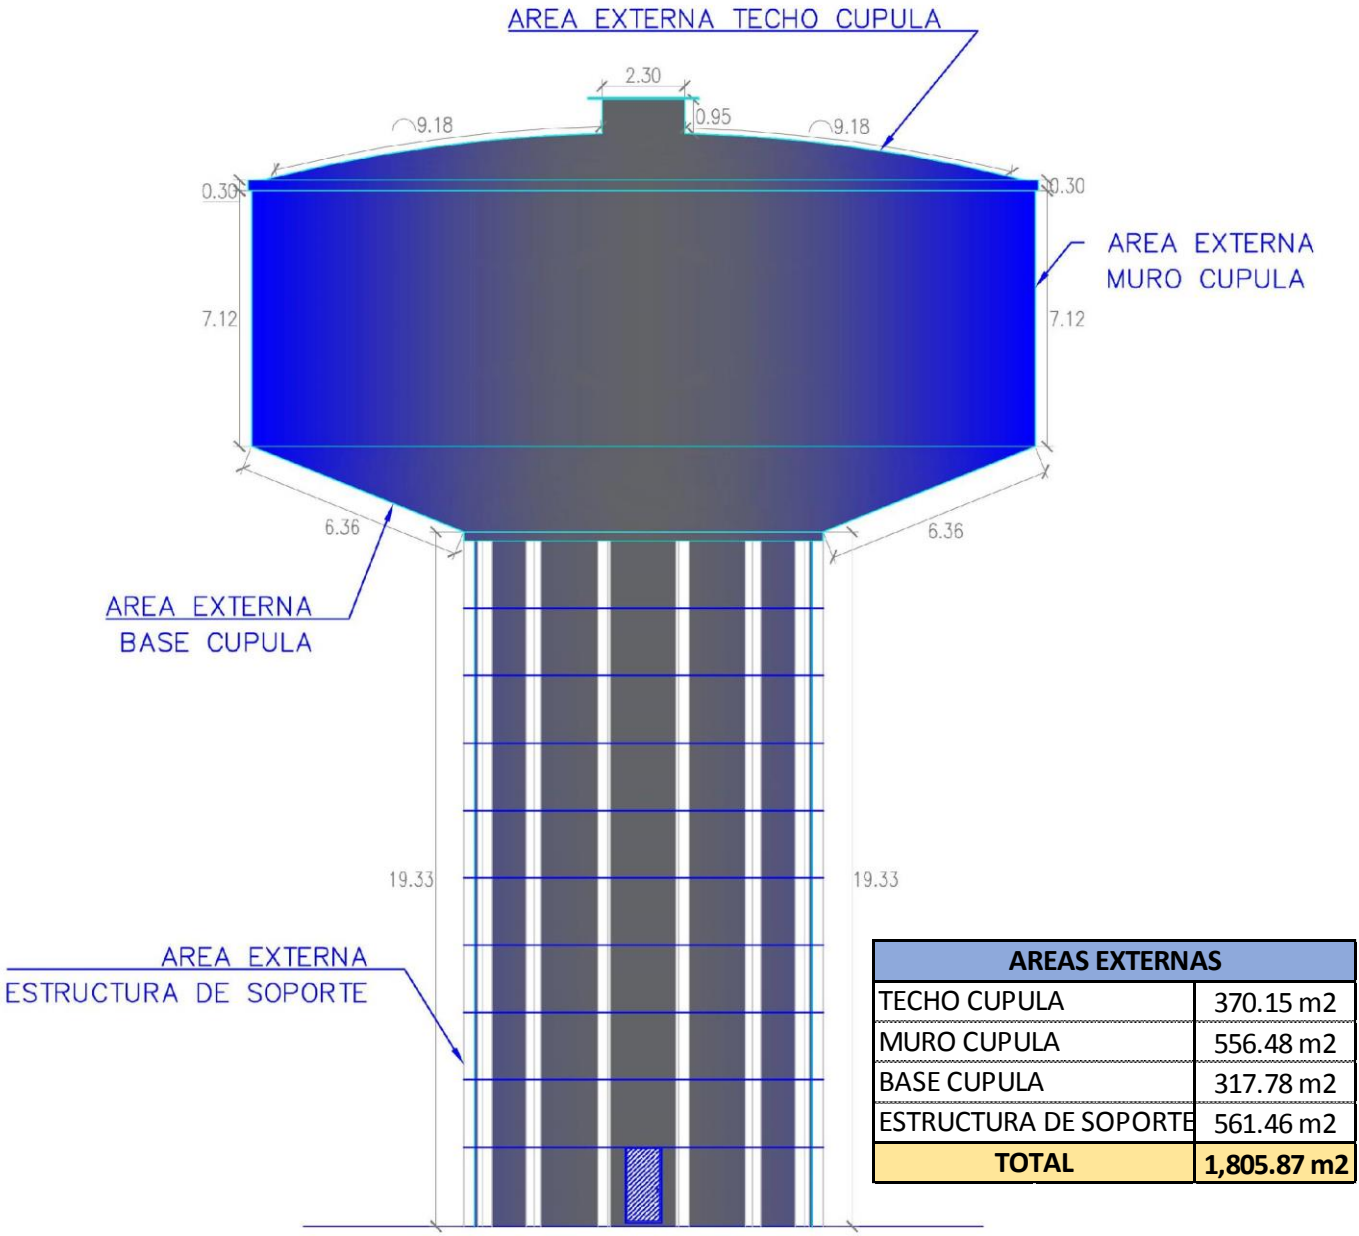
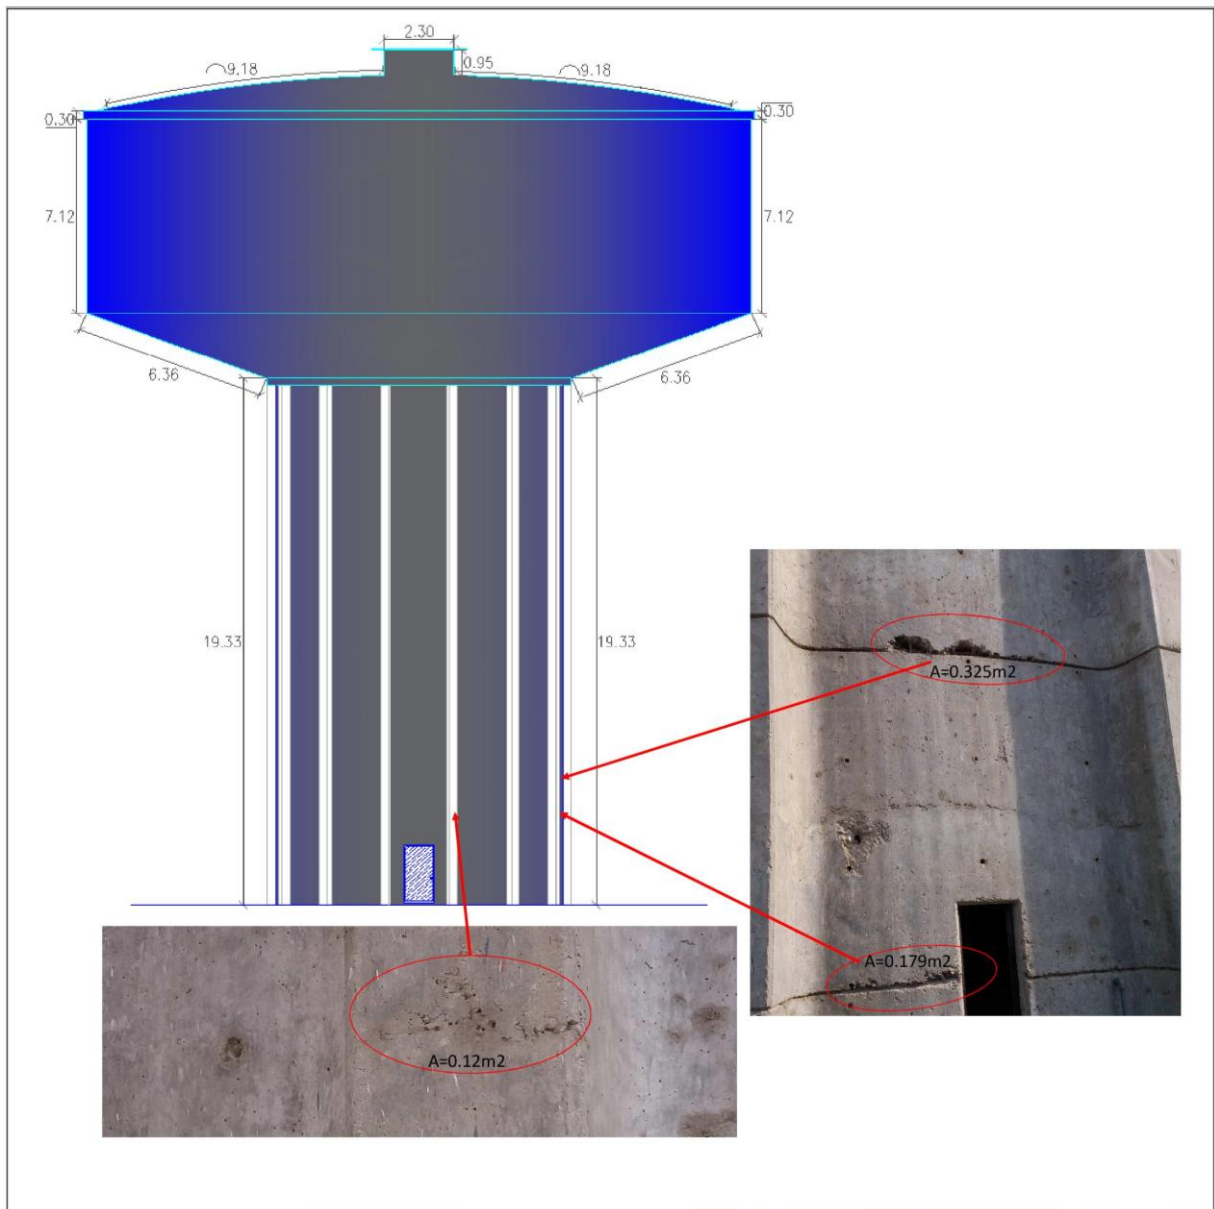
Muestra 1

MUESTRA	1				AREA DE ELEMENTO	M2	561.46
ELEMENTO DE MUESTRA	E. SOPORTE				AREA AFECTADA	M2	0.624
AREA DE ELEMENTO	561.46				AREA NO AFECTADA	%	0.11%
PATOLOGIAS	AREA AFECTADA		AREA NO AFECTADA		SEVERIDAD	SEVERIDAD	
	M2	%	M2	%		M2	%
(1) Cangrejeras	0.624	0.11%	560.836	99.89%			BAJO
(2) Corrosion		0.00%	561.46	100.00%			BAJO
(3) Carbonatacion del Concreto		0.00%	561.46	100.00%			BAJO
(4) Delaminacion del concreto		0.00%	561.46	100.00%			BAJO
(5) Eflorescencia		0.00%	561.46	100.00%			BAJO
(6) Filtracion		0.00%	561.46	100.00%			BAJO
(7) Fisura		0.00%	561.46	100.00%			BAJO
(8) Humedad		0.00%	561.46	100.00%			BAJO

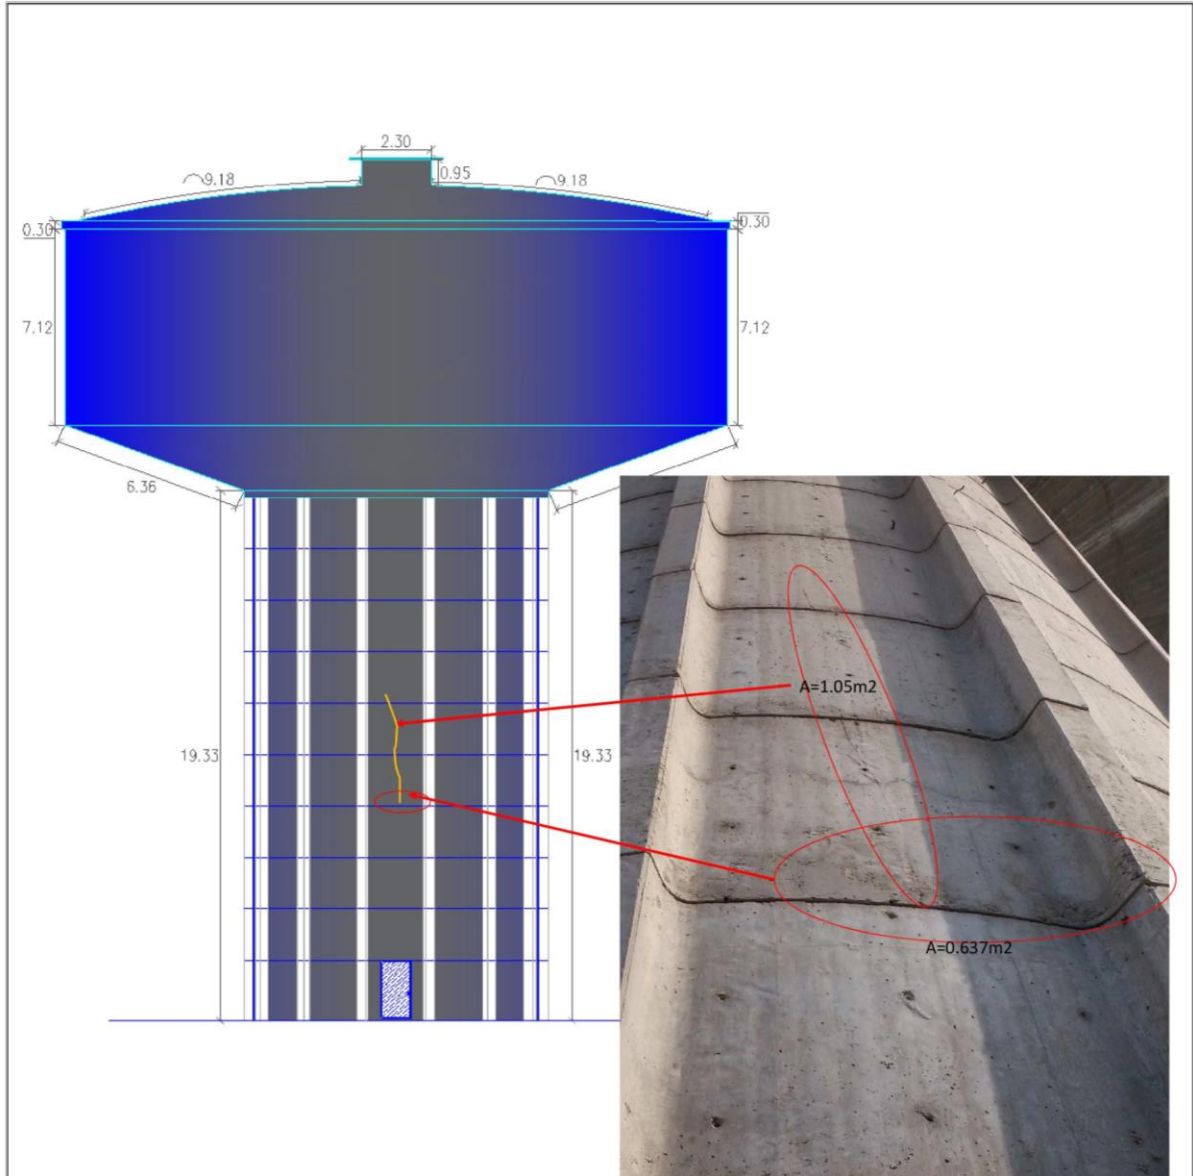
Muestra 2

MUESTRA	2				AREA DE ELEMENTO		M2	561.46
ELEMENTO DE MUESTRA	E. SOPORTE				AREA AFECTADA		M2	1.687
AREA DE ELEMENTO	561.46				AREA NO AFECTADA		%	0.30%
PATOLOGIAS	AREA AFECTADA		AREA NO		SEVERIDAD	AREA NO AFECTADA		%
	M2	%	M2	%		M2	%	
(1) Cangrejas	0.637	0.11%	560.823	99.89%	BAJO	SEVERIDAD		BAJO
(2) Corrosion		0.00%	561.46	100.00%	BAJO	AREA EXTERNA MURO DE SOPORTE =		561.46 m2
(3) Carbonatacion del Concreto		0.00%	561.46	100.00%	BAJO			
(4) Delaminacion del concreto		0.00%	561.46	100.00%	BAJO			
(5) Eflorescencia		0.00%	561.46	100.00%	BAJO			
(6) Filtracion		0.00%	561.46	100.00%	BAJO			
(7) Fisura	1.05	0.19%	560.41	99.81%	BAJO			
(8) Humedad		0.00%	561.46	100.00%	BAJO

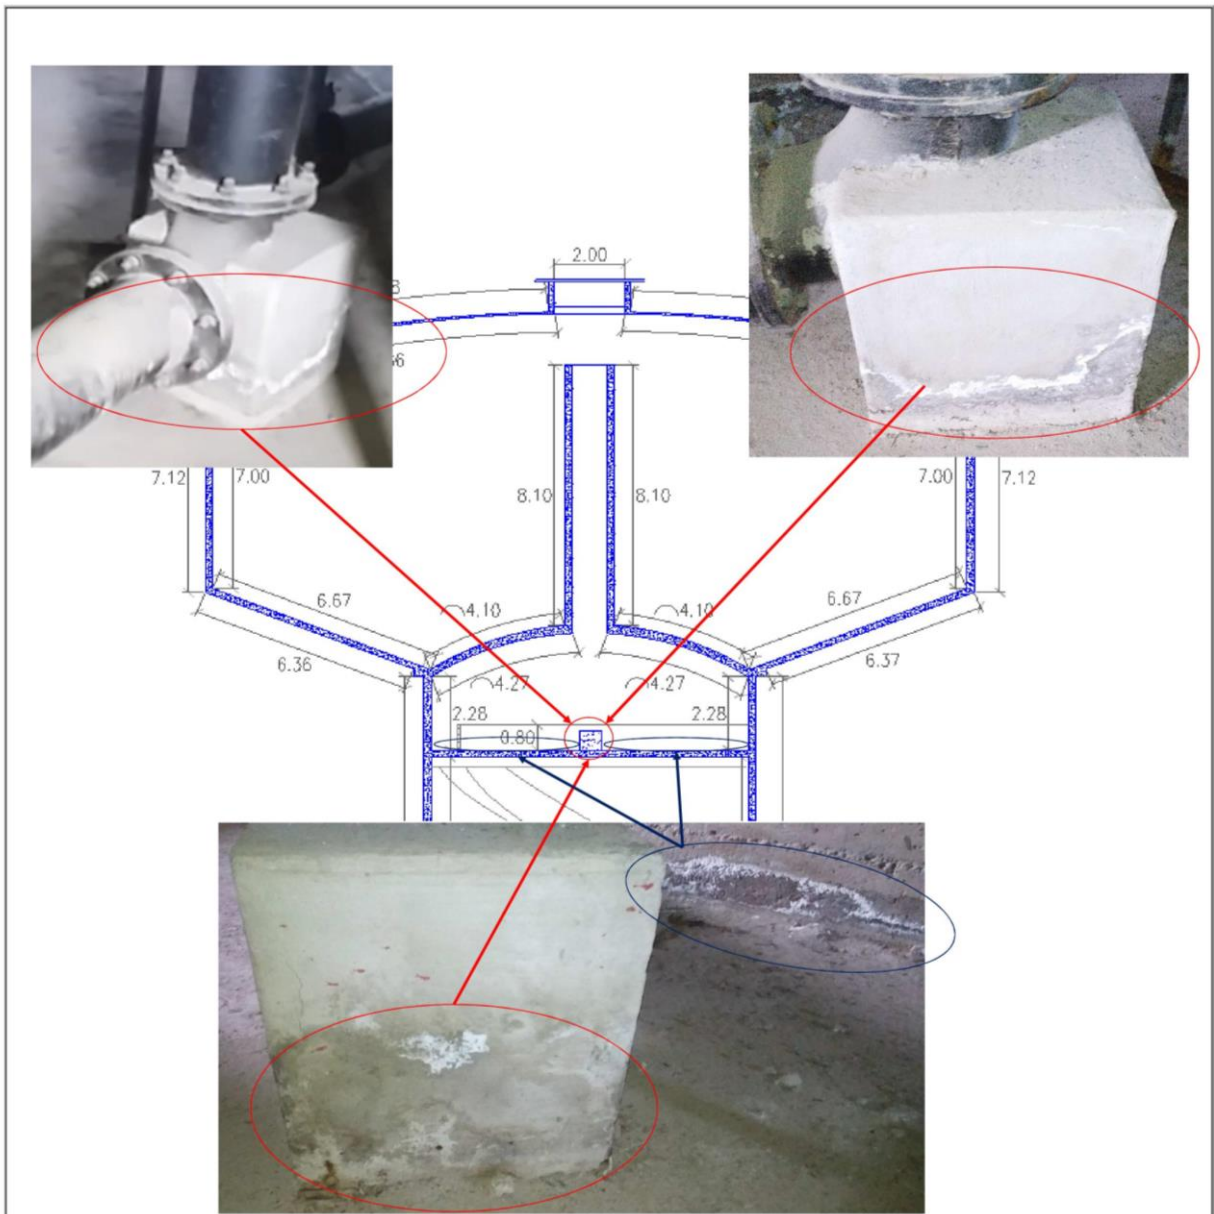
Muestra 3

MUESTRA	3				AREA DE ELEMENTO	M2	512.94
ELEMENTO DE MUESTRA	E.SOPORTE				AREA AFECTADA	M2	5.22
AREA DE ELEMENTO	512.94				AREA NO AFECTADA	%	1.02%
PATOLOGIAS	AREA AFECTADA	AREA NO AFECTADA			SEVERIDAD	%	507.72
	M2	%	M2	%	SEVERIDAD	%	98.98%
(1) Cangrejeras		0.00%	512.94	100.00%	AREA INTERIOR DE ESTRUCTURA DE SOPORTE = 512.94 M2		
(2) Corrosion		0.00%	512.94	100.00%			
(3) Carbonatacion del Concreto		0.00%	512.94	100.00%			
(4) Delaminacion del concreto		0.00%	512.94	100.00%			
(5) Eflorescencia	1.8	0.35%	511.14	99.65%			
(6) Filtracion		0.00%	512.94	100.00%			
(7) Fisura	0.02	0.00%	512.92	100.00%			
(8) Humedad	3.4	0.66%	509.54	99.34%

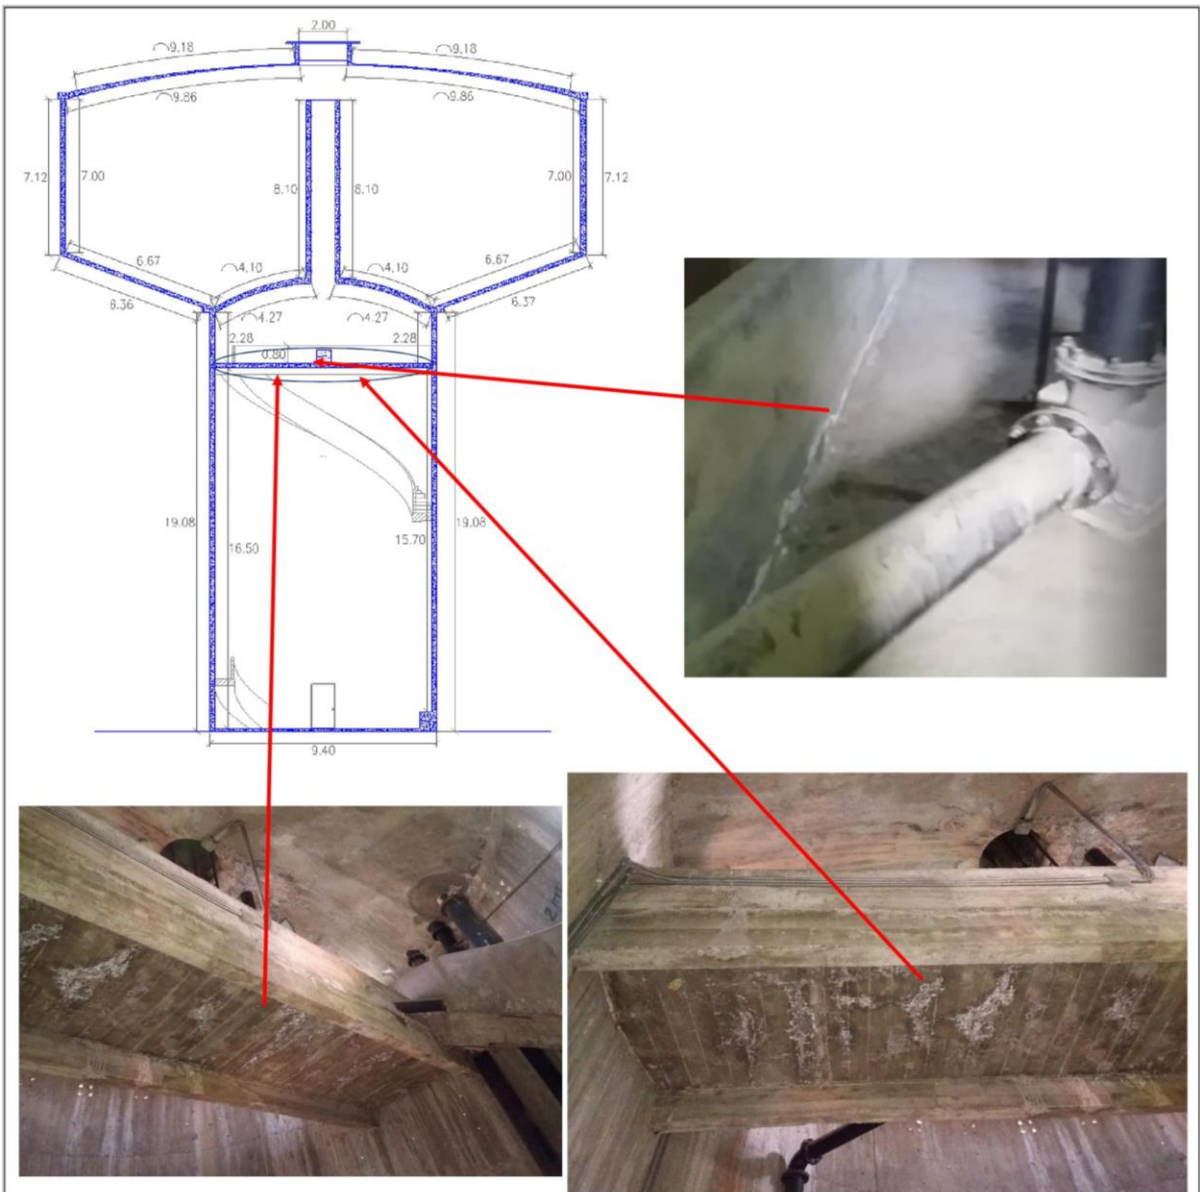
Muestra 4

MUESTRA	4				AREA DE ELEMENTO	M2	512.94
ELEMENTO DE MUESTRA	E. SOPORTE				AREA AFECTADA	M2	41.5
AREA DE ELEMENTO	512.94				AREA NO AFECTADA	%	8.09%
					AREA NO AFECTADA	M2	471.44
					AREA NO AFECTADA	%	91.91%
PATOLOGIAS	AREA AFECTADA		AREA NO AFECTADA		SEVERIDAD		BAJO
	M2	%	M2	%			
(1) Cangrejeras		0.00%	512.94	100.00%	BAJO		
(2) Corrosion		0.00%	512.94	100.00%	BAJO		
(3) Carbonatacion del Concreto		0.00%	512.94	100.00%	BAJO		
(4) Delaminacion del concreto		0.00%	512.94	100.00%	BAJO		
(5) Eflorescencia	41.5	8.09%	471.44	91.91%	BAJO		
(6) Filtracion		0.00%	512.94	100.00%	BAJO		
(7) Fisura		0.00%	512.94	100.00%	BAJO		
(8) Humedad		0.00%	512.94	100.00%	BAJO

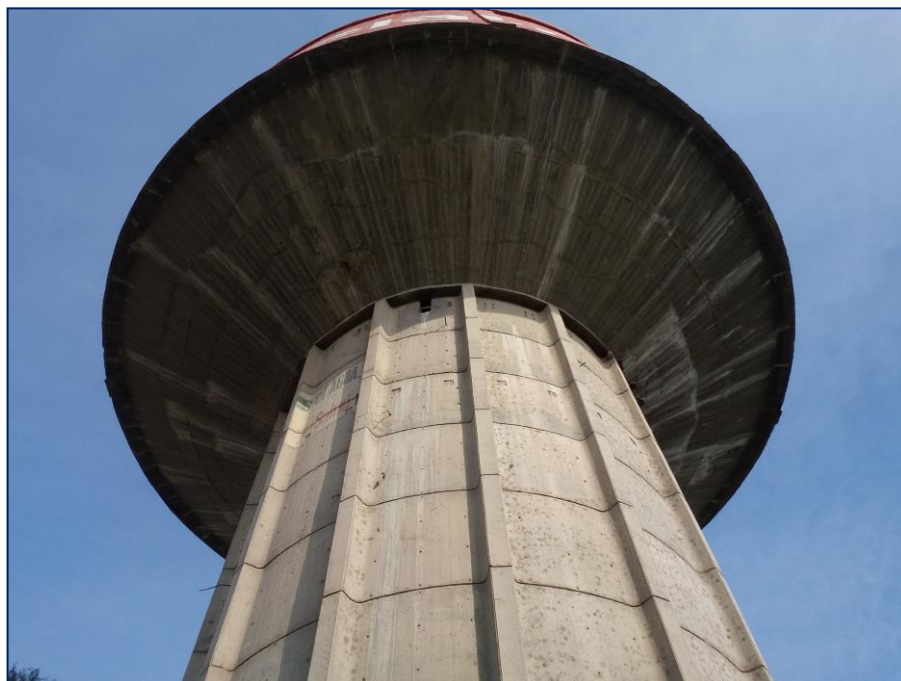
ANEXO N° 04 : Fotografía externa e identificación de patología

INSPECCIÓN DE ESTRUCTURA DE SOPORTE DEL RESERVORIO R7 - PACHITEA

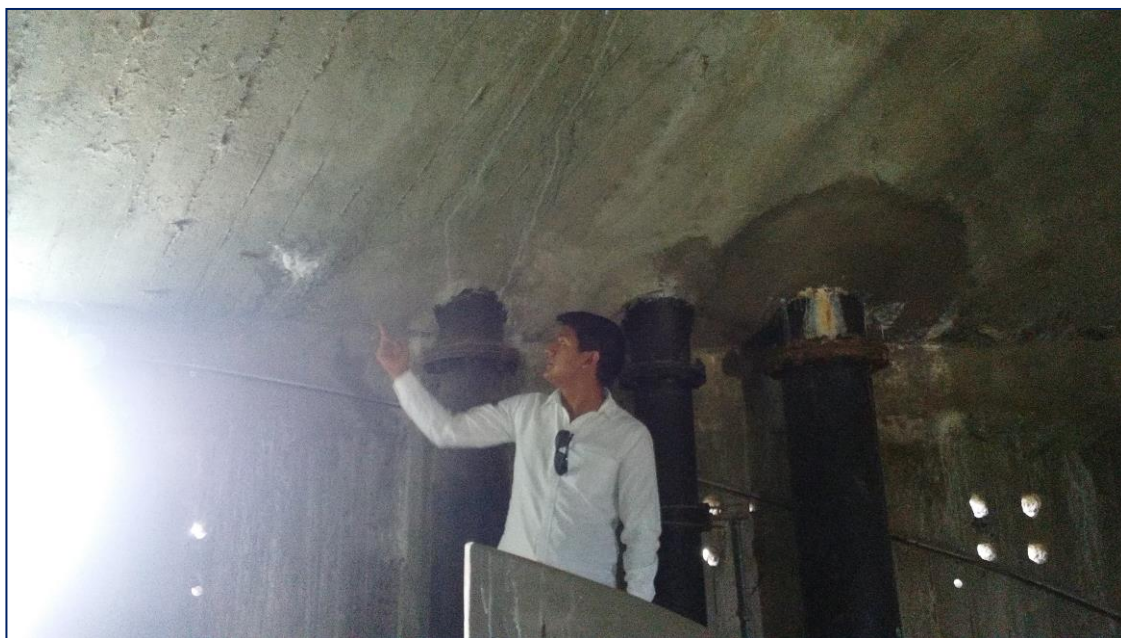
IDENTIFICACION DE PATOLOGIAS EN CUPULA DEL RESERVORIO R7 - PACHITEA

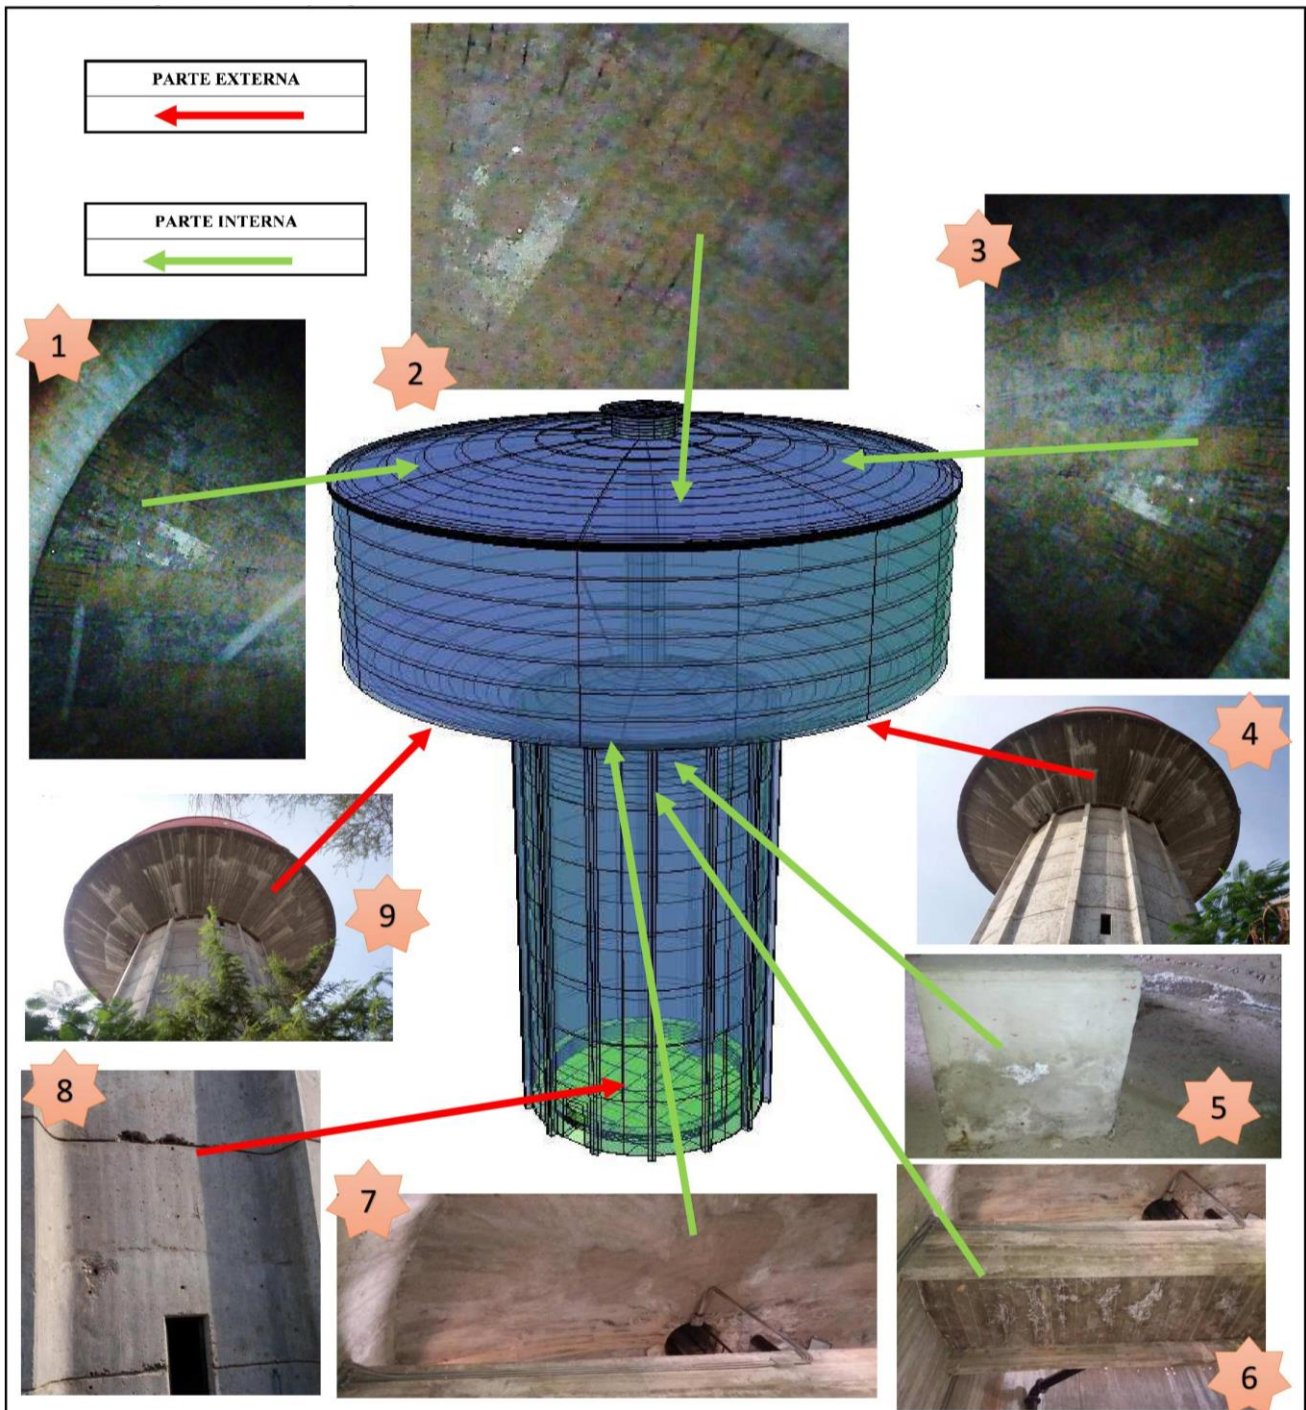
ANEXO N° 06: Plano general de ubicación de patología

(1)	CORROSION EN PARTE INTERNA DEL TECHO DE LA CUPULA	(8)	CANGREJERA Y EXPOSICION DEL ACERO, EN LA PARTES EXTERIOR DE LA ESTRUCTURA DE SOPORTE
(2)	CORROSION EN PARTE INTERNA DEL TECHO DE LA CUPULA	(9)	EFLORESCENCIA DEL CONCRETO EN LA PARTE EXTERIOR DE LA CUPULA
