DETERMINACIÓN Y EVALUACIÓN DE PATOLOGÍAS
EN LAS ESTRUCTURAS DE CONCRETO ARMADO EN
EL MÓDULO N° 01 DE LA PLANTA DE TRATAMIENTO
DE AGUA POTABLE DEL DISTRITO DE BELLAVISTA,
PROVINCIA DE SULLANA, DEPARTAMENTO DE PIURA
-ABRIL 2018

**TESIS PARA OPTAR EL TÍTULO PROFESIONAL DE
INGENIERO CIVIL**

BACH. ERICK GABRIEL ZAPATA AVALOS

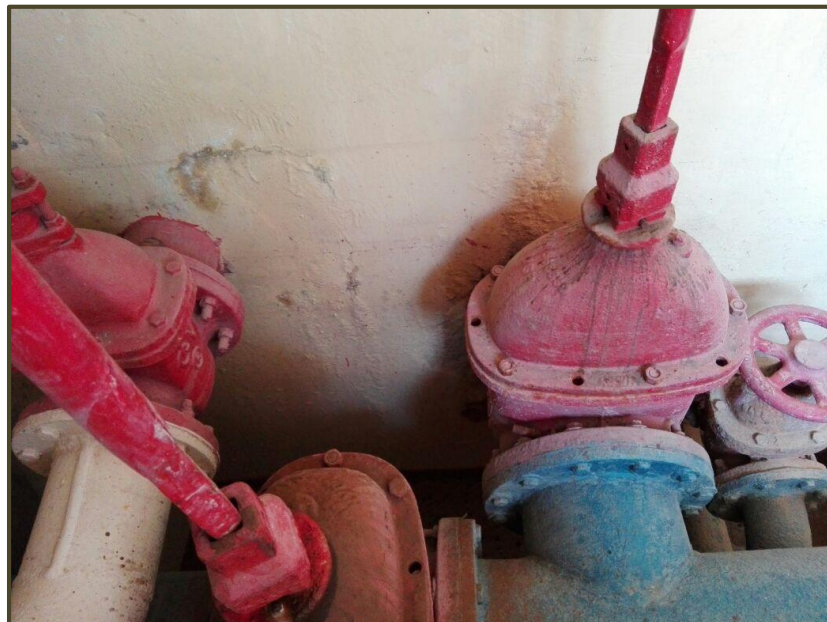
Foto N°04: Filtración en muro de concreto

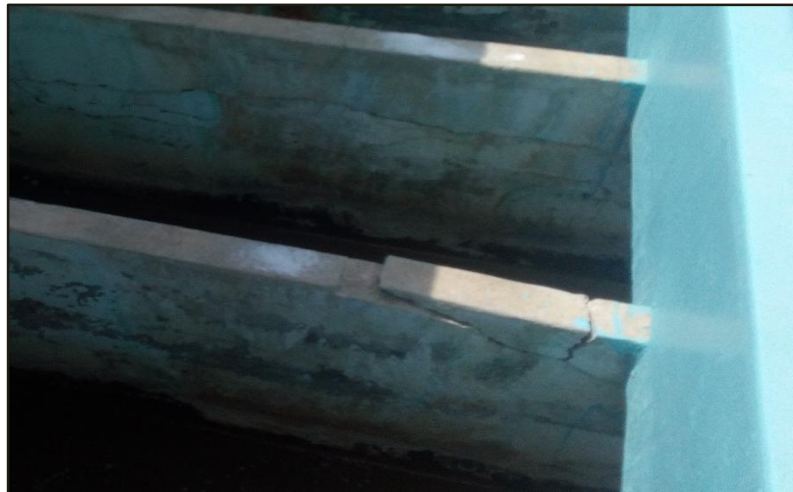
Foto N°05: Desprendimiento de concreto de pantalla

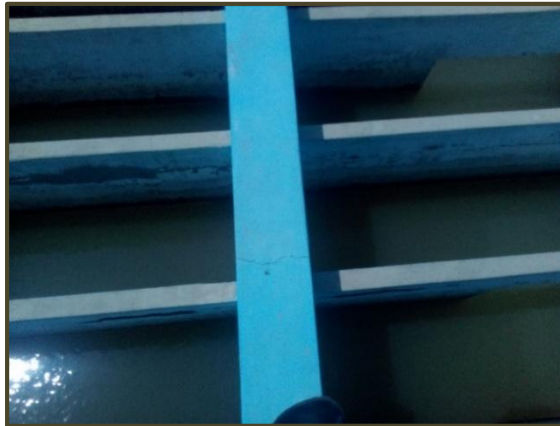
Foto N°06: Fisura en Viga

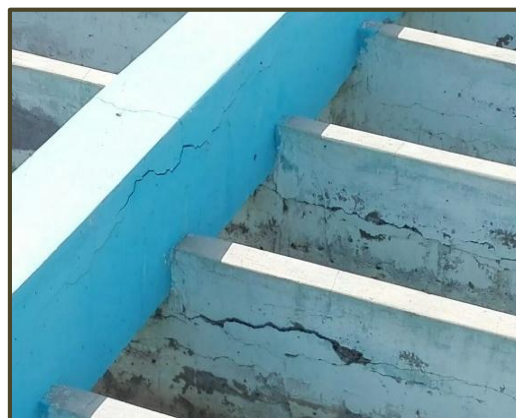
Foto N°07: Grieta en viga y en Pantalla de Flocculador

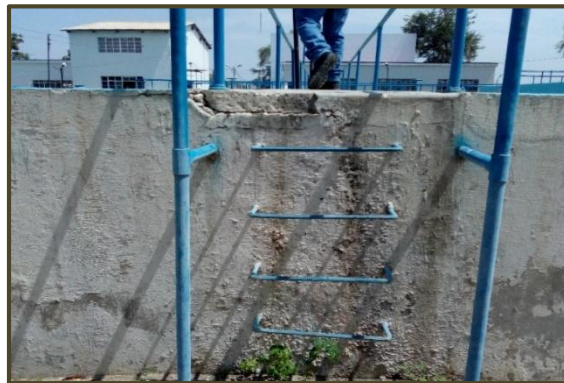
Foto N°08: Lixiviado en el concreto

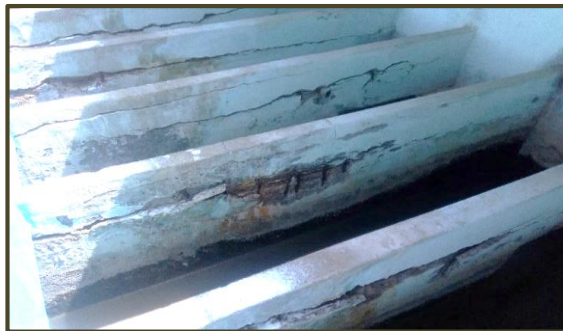
Foto N°09: Corrosión-Carbonatación en el concreto

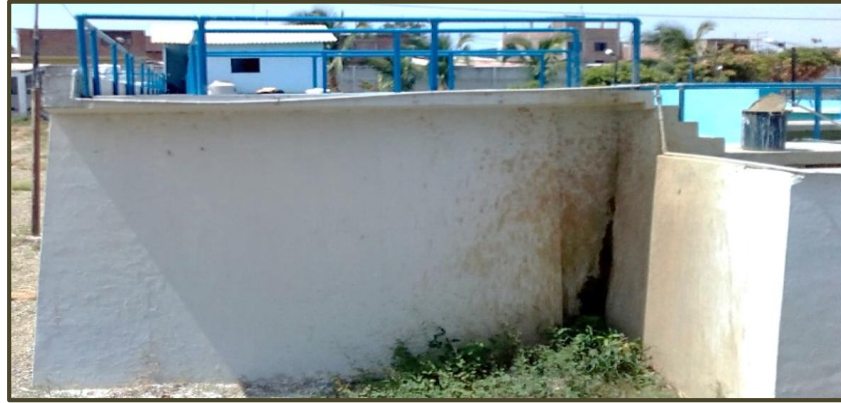
Foto N°10: Colonización en Exterior de Floculador

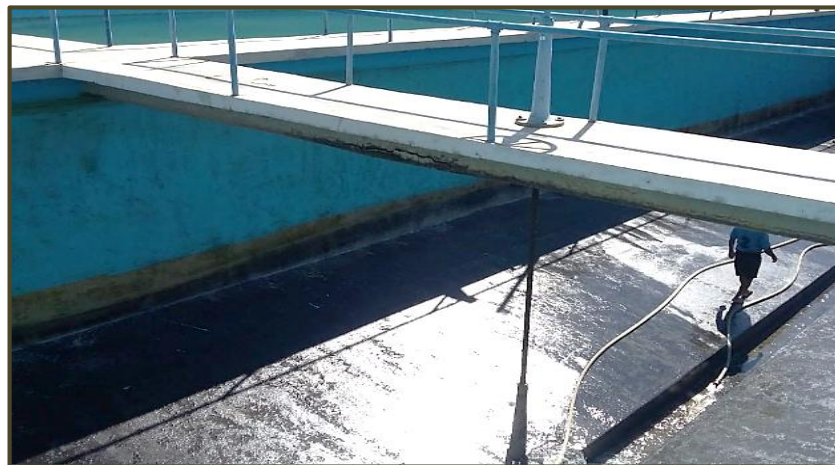
Foto N°11: Colonización en el interior de Sedimentador

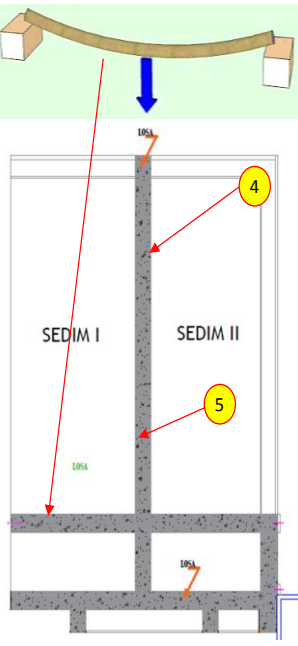
<p>Observación: Una parte de la Losa presenta Fallo a Flexión de la Sección.</p>	[1] Filtración (Humedad)	[4] Fisuras	[7] Lixiviación	FISICAS				
	[2] Desprendimiento - Popout	[5] Grietas	[8] Corrosión- Carbonatación	MECANICAS				
	[3] Erosión por Cavitación	[6] Fracturas	[9] Colonización	QUIMICAS				
	Estructura: PTAP-Sullana		Elemento: Sedimentador o Decantador		Componente: Losa (Circulación)

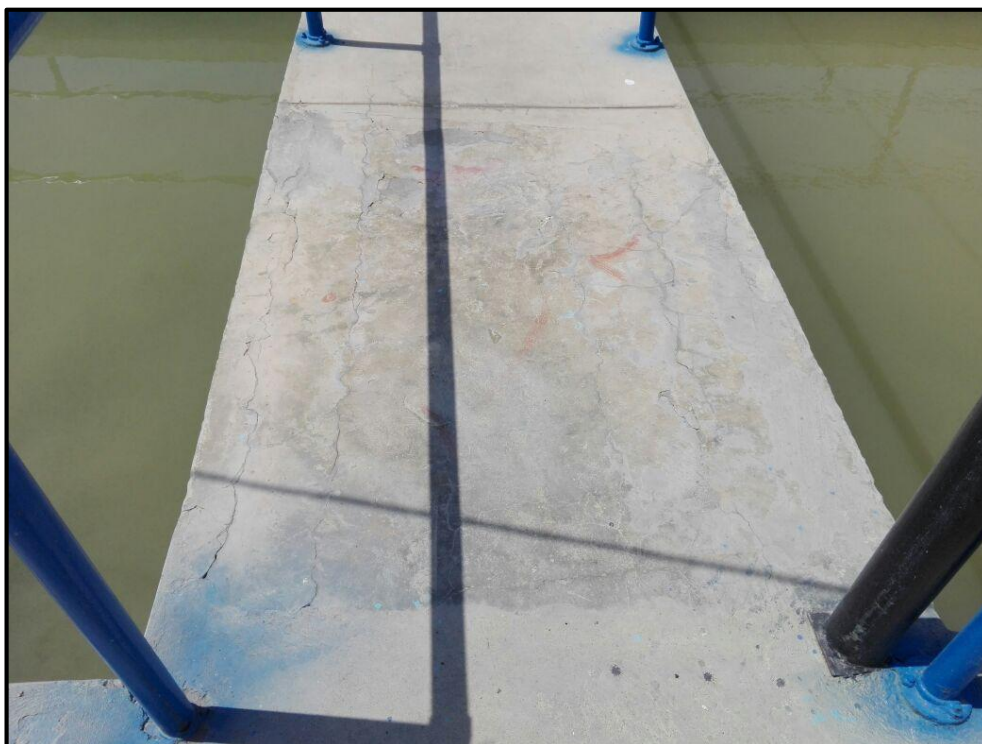
Foto N°17: Fisuras en losa

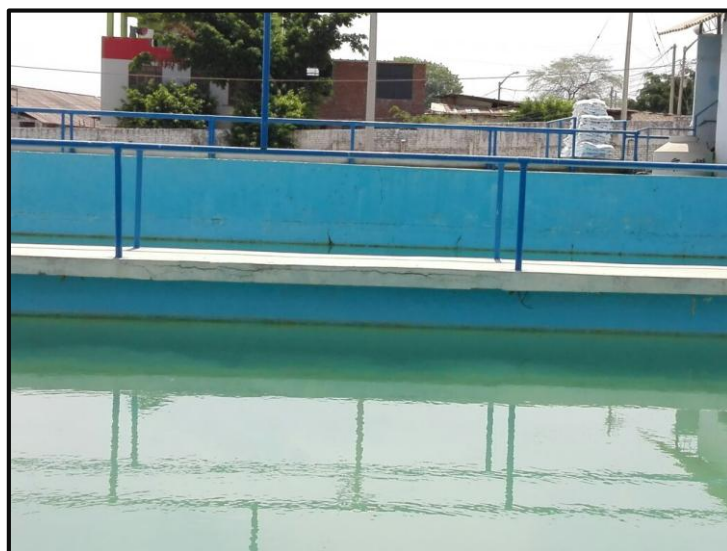
Foto N° 18: Espesor de la Losa con Grietas

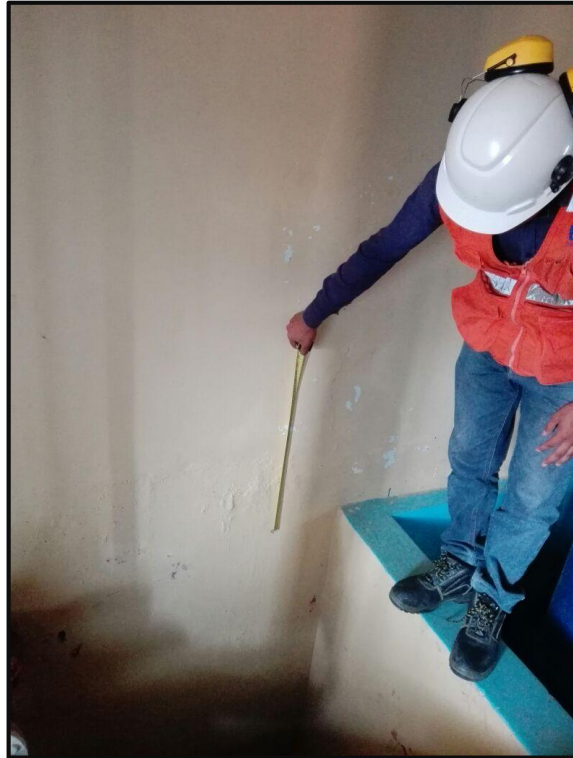
Foto N° 21: Medida de la Patología- Humedad
