UNIVERSIDAD CATÓLICA LOS ÁNGELES  
CHIMBOTE

“DETERMINACIÓN Y EVALUACIÓN DEL NIVEL DE  
INCIDENCIA DE LAS PATOLOGÍAS DEL CONCRETO EN  
PAVIMENTOS RÍGIDOS DEL JIRÓN AGUSTÍN CAUPER  
(DESDE LA CUADRA N° 01 AL 05), DEL DISTRITO DE  
CALLERIA, PROVINCIA DE CORONEL PORTILLO,  
DEPARTAMENTO DE UCAYALI, AÑO - 2017”

**TESIS PARA OPTAR EL TÍTULO DE INGENIERO  
CIVIL**

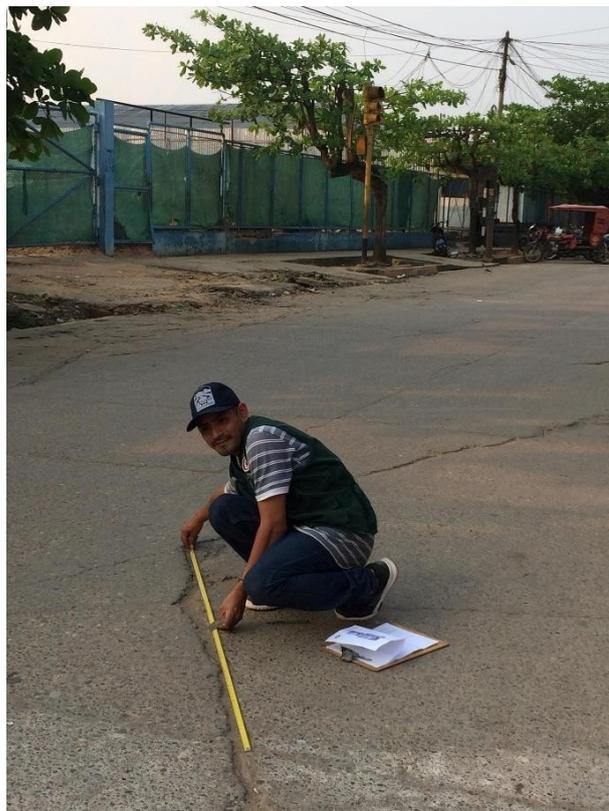
**Figura 7-1:** Detalle patología grieta de esquina. UM – 01.

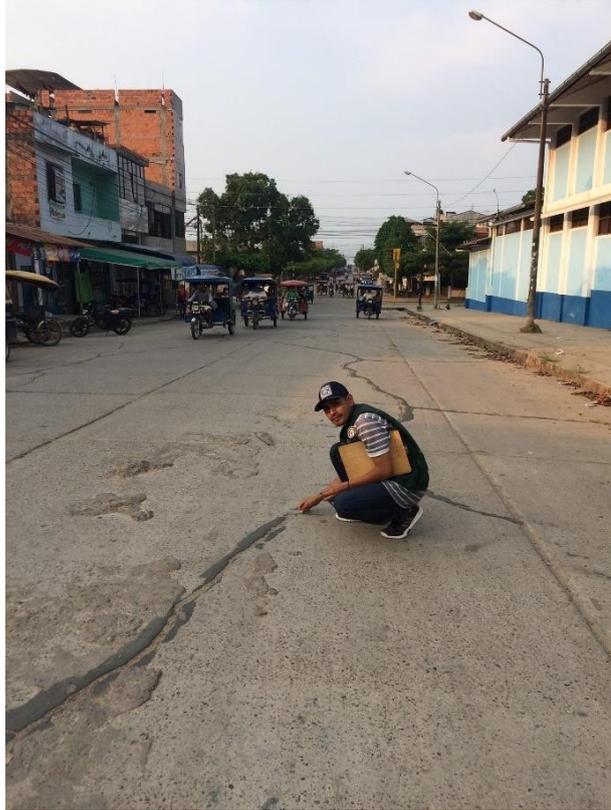
**Figura 7-2:** Detalle de patología grieta lineal UM – 02.

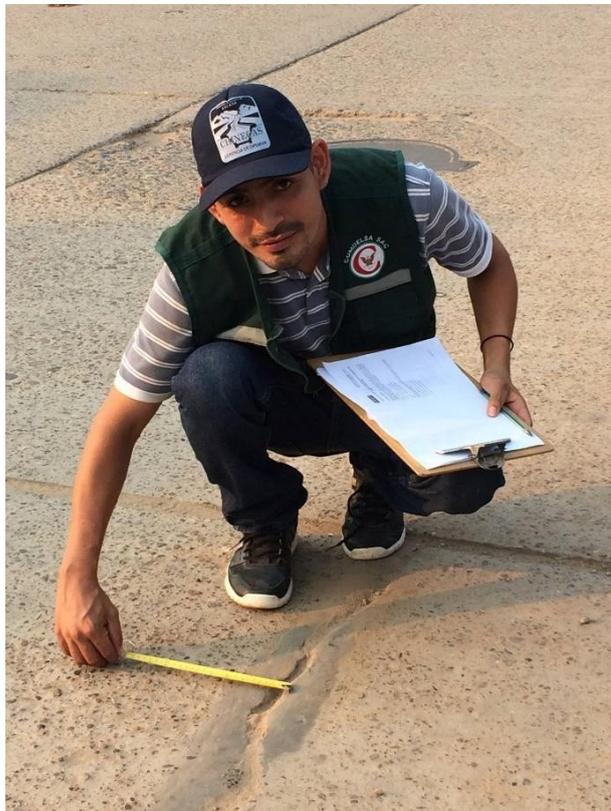
**Figura 7-3:** Detalle de severidad grieta lineal UM – 04.

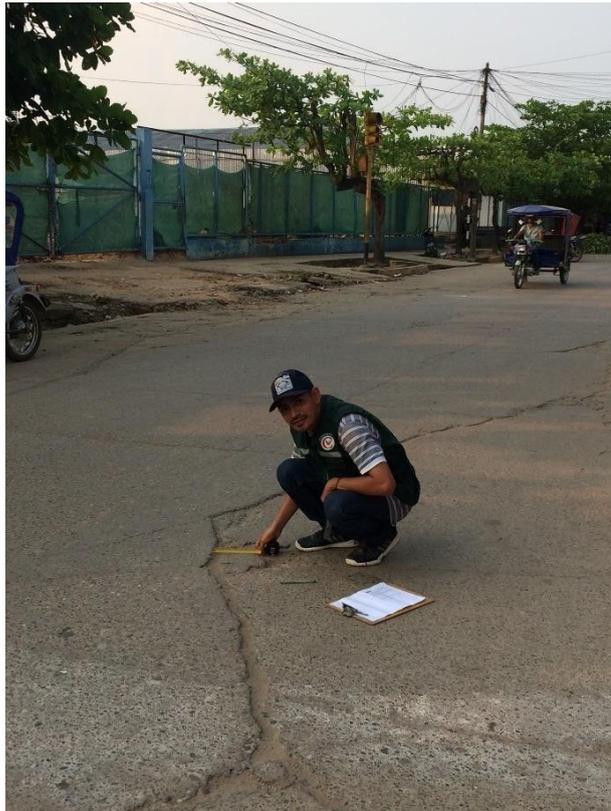
**Figura 7-4:** detalle de la severidad de la losa dividida UM – 04.

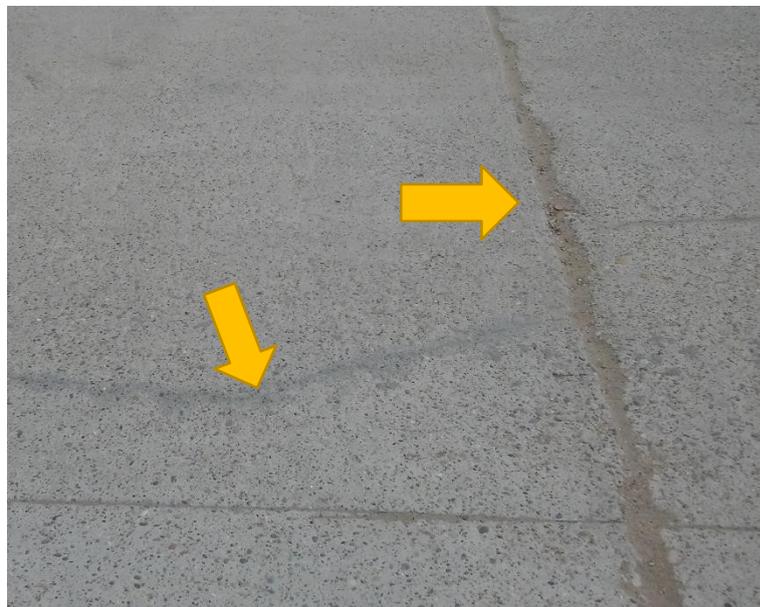
**Figura 7-7:** Daño se sello de junta, Grieta lineal y pulimento de agregados UM – 06.
