**UNIVERSIDAD CATOLICA LOS ANGELES DE  
CHIMBOTE  
FACULTAD DE INGENIERIA  
ESCUELA PROFESIONAL DE INGENIERIA CIVIL**

**"DETERMINACION Y EVALUACION DE LAS  
PATOLOGIAS DEL PAVIMENTO RIGIDO DE LA CALLE  
BOLOGNESI, CUADRAS 7,9, 10, 11 Y 12, DISTRITO DE  
IQUITOS, PROVINCIA MAYNAS – DEPARTAMENTO  
LORETO – AÑO 2017"**

**TESIS PARA OPTAR EL TITULO PROFESIONAL DE  
INGENIERA CIVIL**

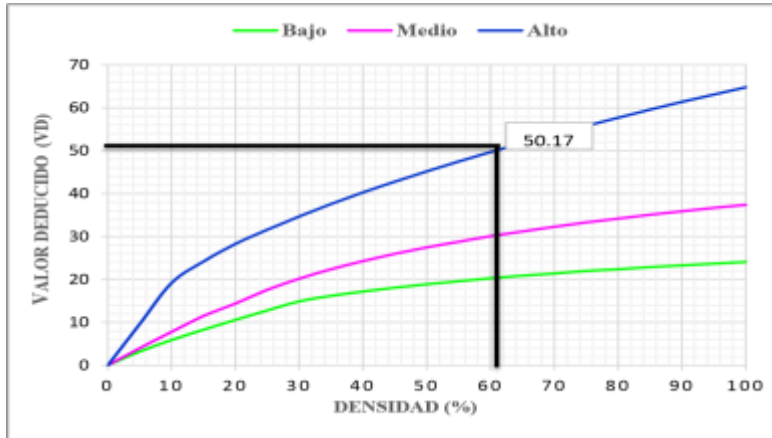
Valor Deducido (VD)
50.17

Figura 28. Falla patológica Grieta Lineal UM-01

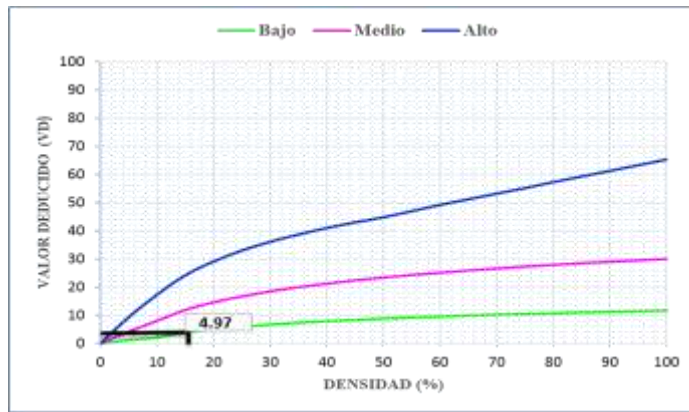
Figura 29. Falla patológica Parche Grande UM-01

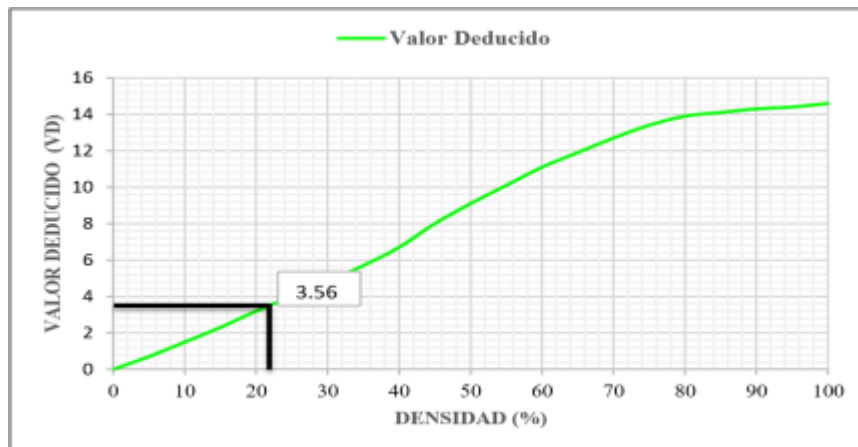
Figura 30. Falla patológica Popouts UM-01

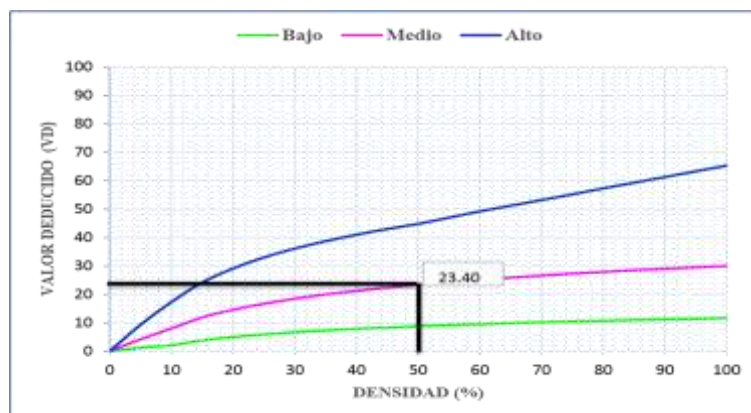
Valor Deducido (VD)
23.40

Figura 31. Falla patológica Desconchamiento UM-01

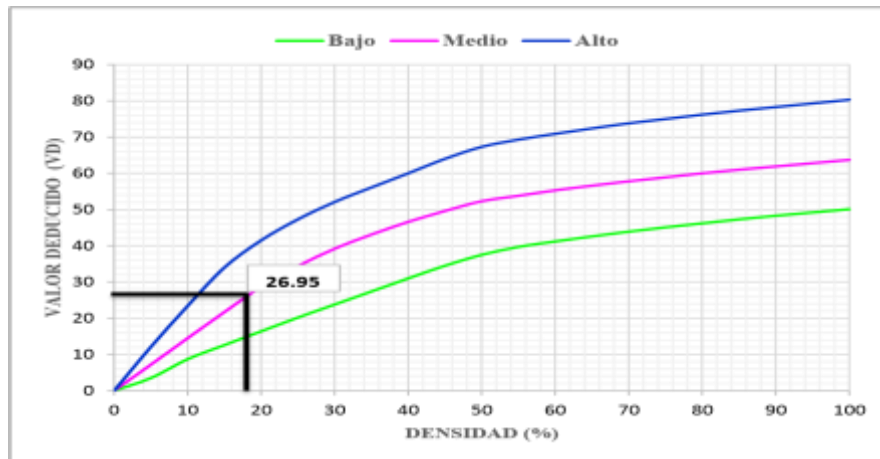
Figura 33. Falla patológica de Esquina UM-02

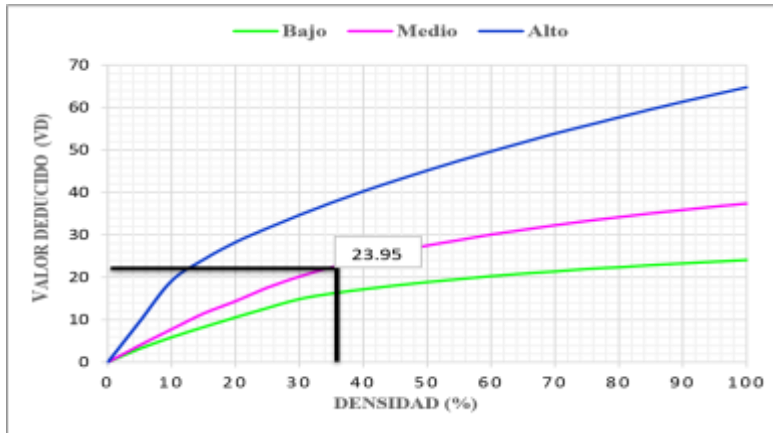
Valor Deducido (VD)
23.35

Figura 34. Falla patológica de Lineal UM-02

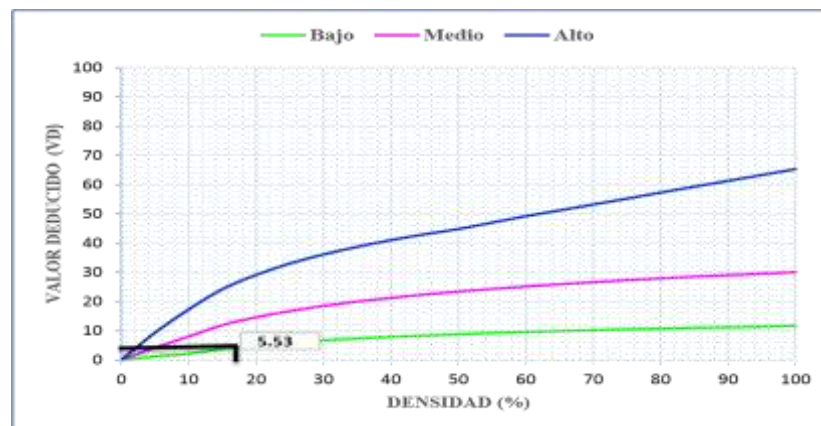
Figura 35. Falla patológica de Parche Grande UM-02

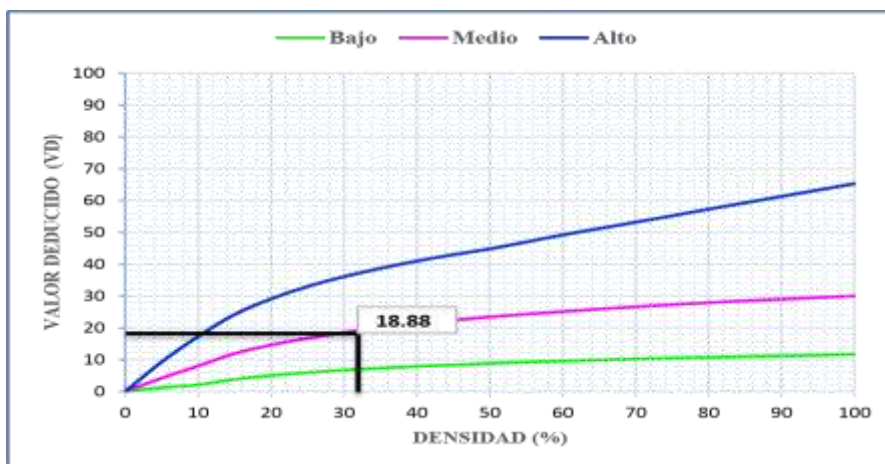
Valor Deducido (VD)
18.88

Figura 36. Falla patológica de Desconchamiento UM-02

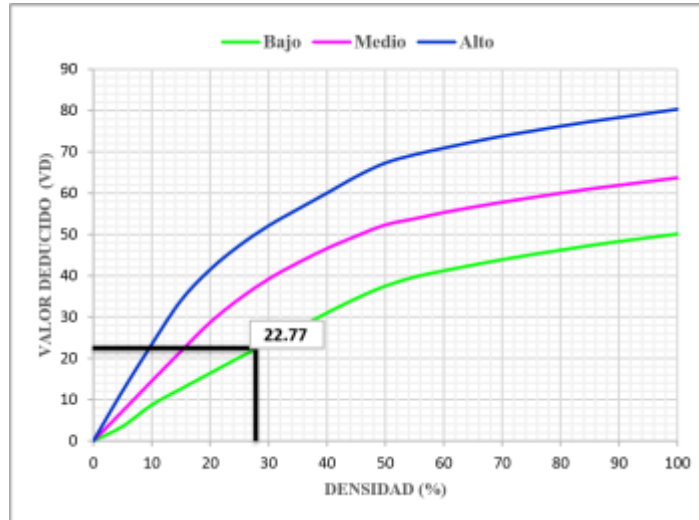
Valor Deducido (VD)
22.77

Figura 38. Falla patológica de Grieta de Esquina UM-03

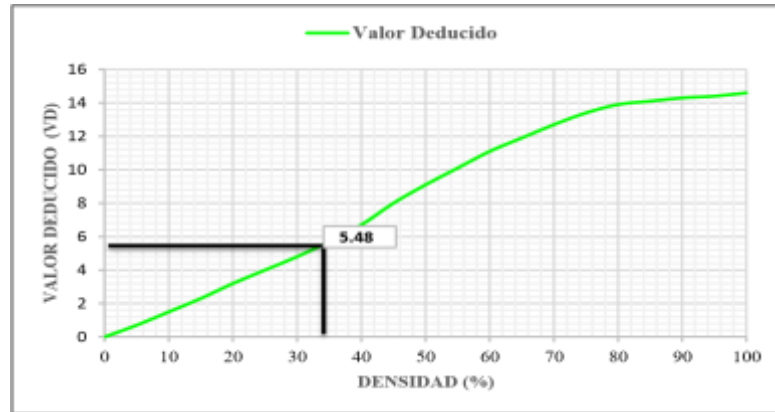
Figura 40. Falla patológica de Popouts UM-03

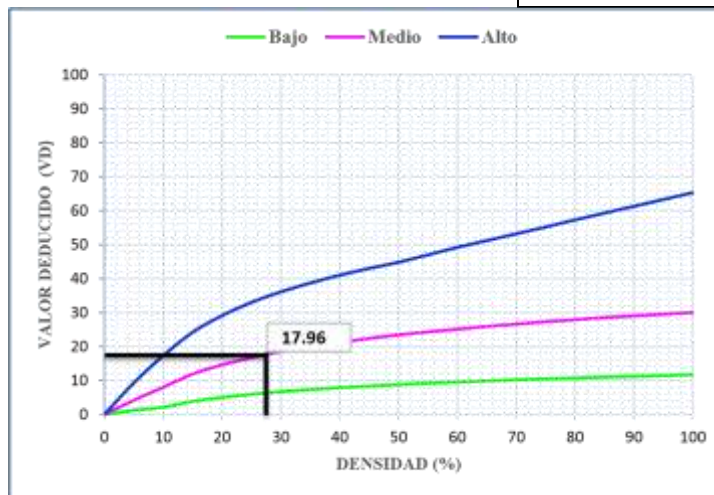
Valor Deducido (VD)
17.99

Figura 41. Falla patológica de Descochamiento UM-03

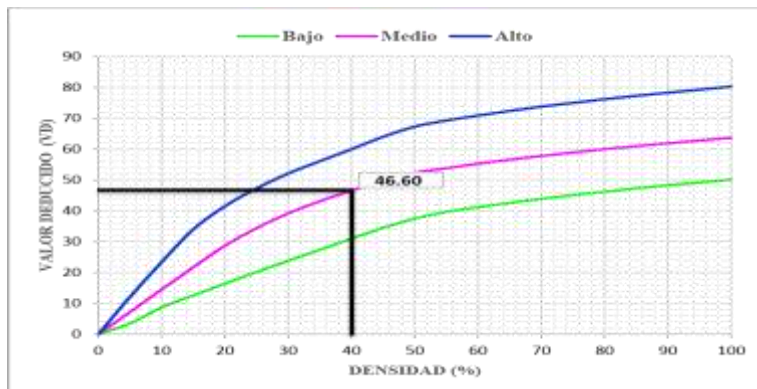
<b>Valor Deducido (VD)</b>
<b>46.60</b>

Figura 43. Falla patológica Grieta de Esquina UM-04

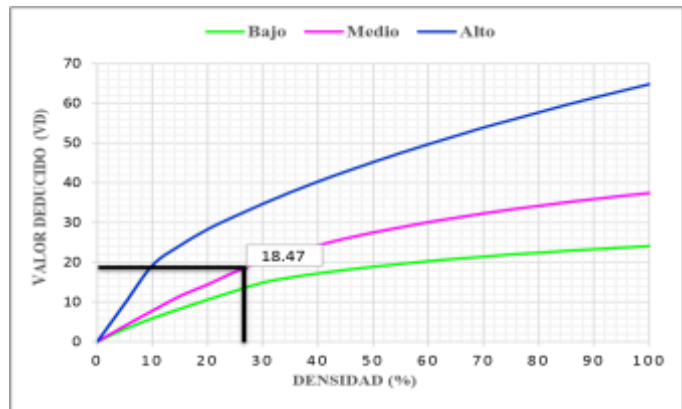
<b>Valor Deducido (VD)</b>
<b>18.47</b>

Figura 44. Falla patológica Grieta Lineal UM-04

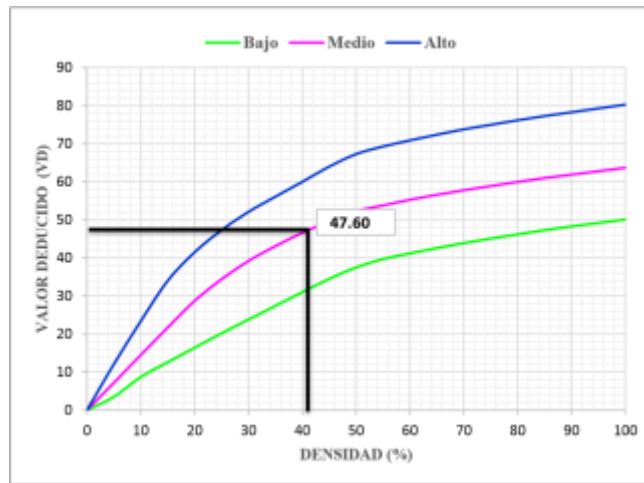
<b>Valor Deducido (VD)</b>
<b>47.60</b>

Figura 48. Falla patológica Grieta de Esquina UM-05

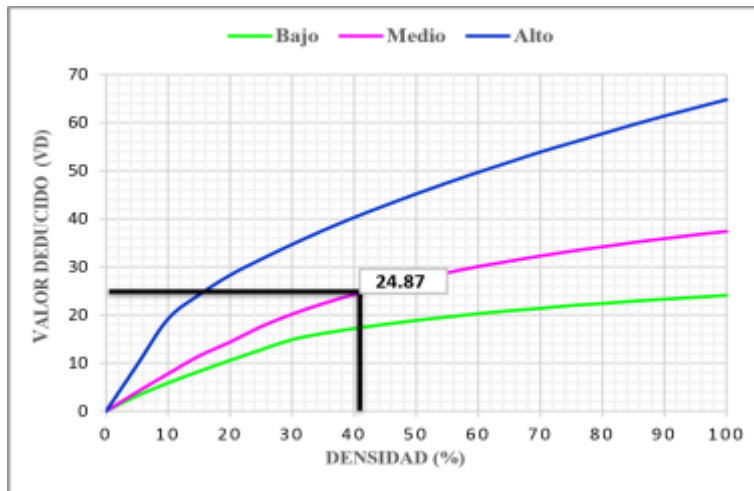
Valor Deducido (VD)
24.87

Figura 50. Falla patológica Grieta Lineal UM-05

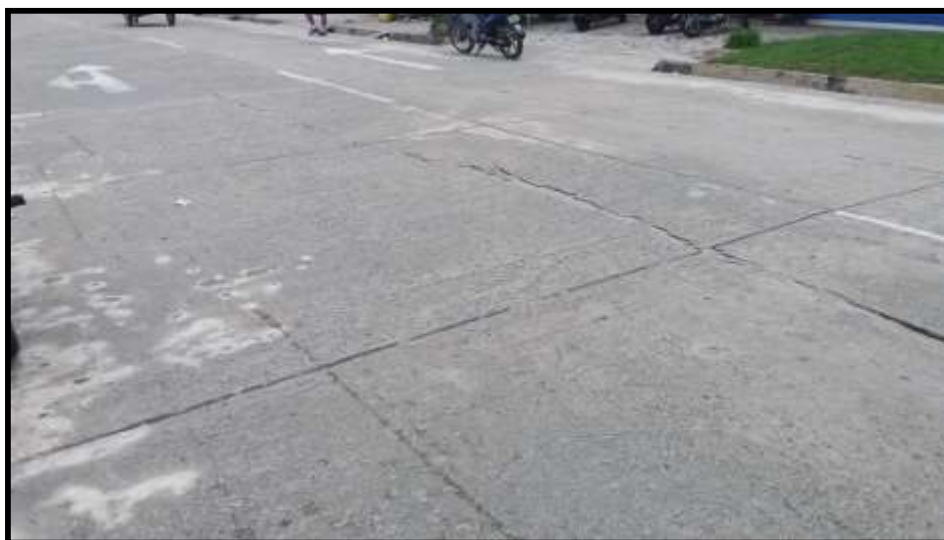
Figura 56, Vista del pavimento de concreto con presencia de grieta lineal y desconchamiento

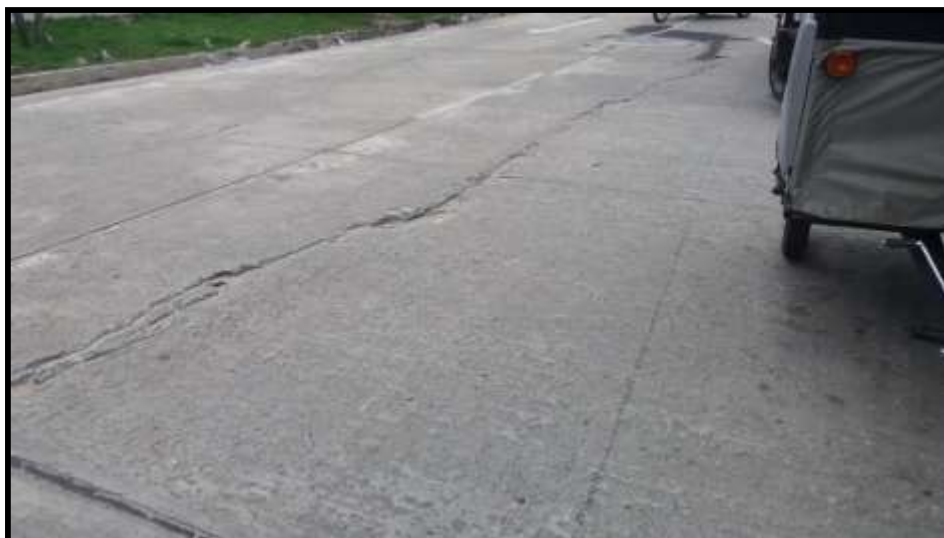
Figura 57, Vista del pavimento de concreto con presencia de grieta lineal

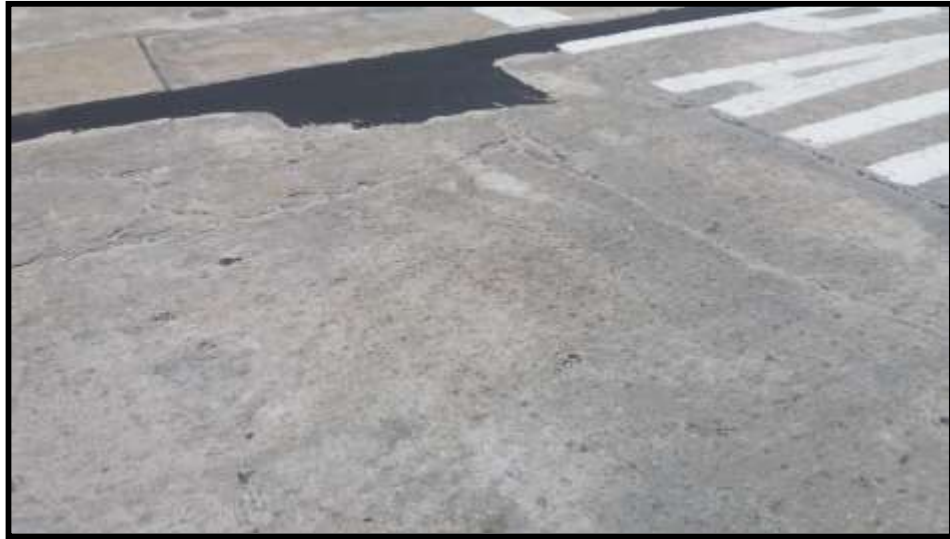
Figura 58, Vista de falla de Parqueo Grande

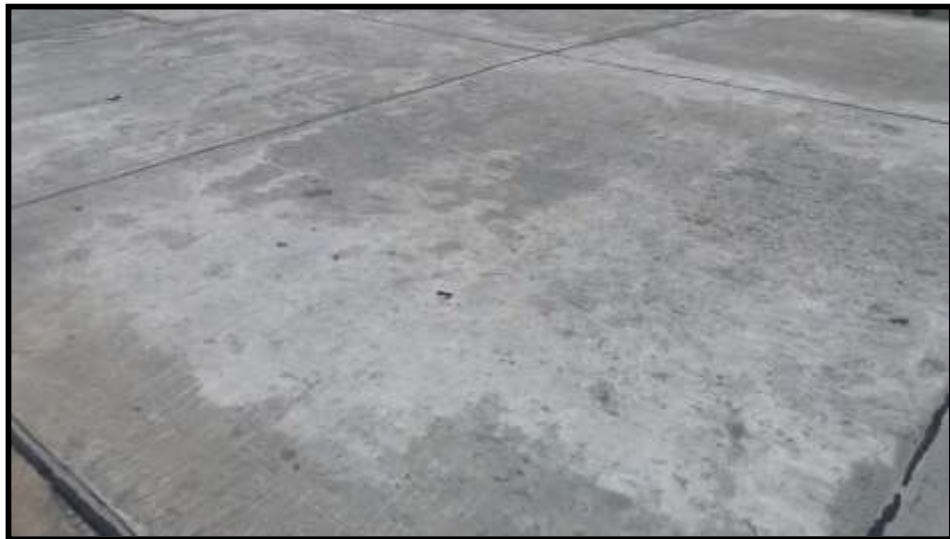
Figura 59, Vista de falla de Desconchamiento UM-03

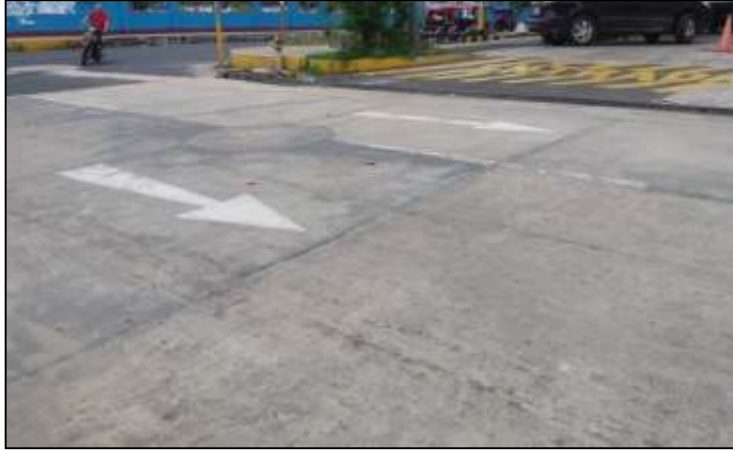
Figura 60, Vista de falla de Desconchamiento UM-05

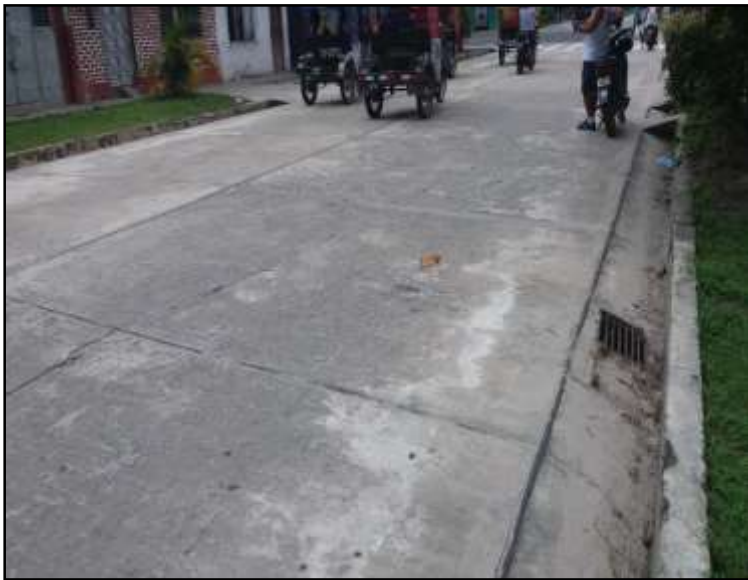
Figura 61, Vista de falla de Desconchamiento UM-01
