**DETERMINACIÓN Y EVALUACIÓN DE LAS  
PATOLOGÍAS DEL MORTERO PARA OBTENER EL  
DIAGNOSTICO ESTRUCTURAL Y CONDICION  
OPERACIONAL DE LA SUPERFICIE DE LA VEREDA  
PEATONAL EN LA CALLE IQUITOS CUADRAS 12 AL 16,  
DISTRITO DE PUNCHANA, PROVINCIA DE MAYNAS,  
DEPARTAMENTO LORETO, AÑO- 2018.**

**TESIS PARA OPTAR EL TITULO PROFESIONAL DE  
INGENIERA CIVIL**

**GARCIA LOPEZ, KAREN LIZ**

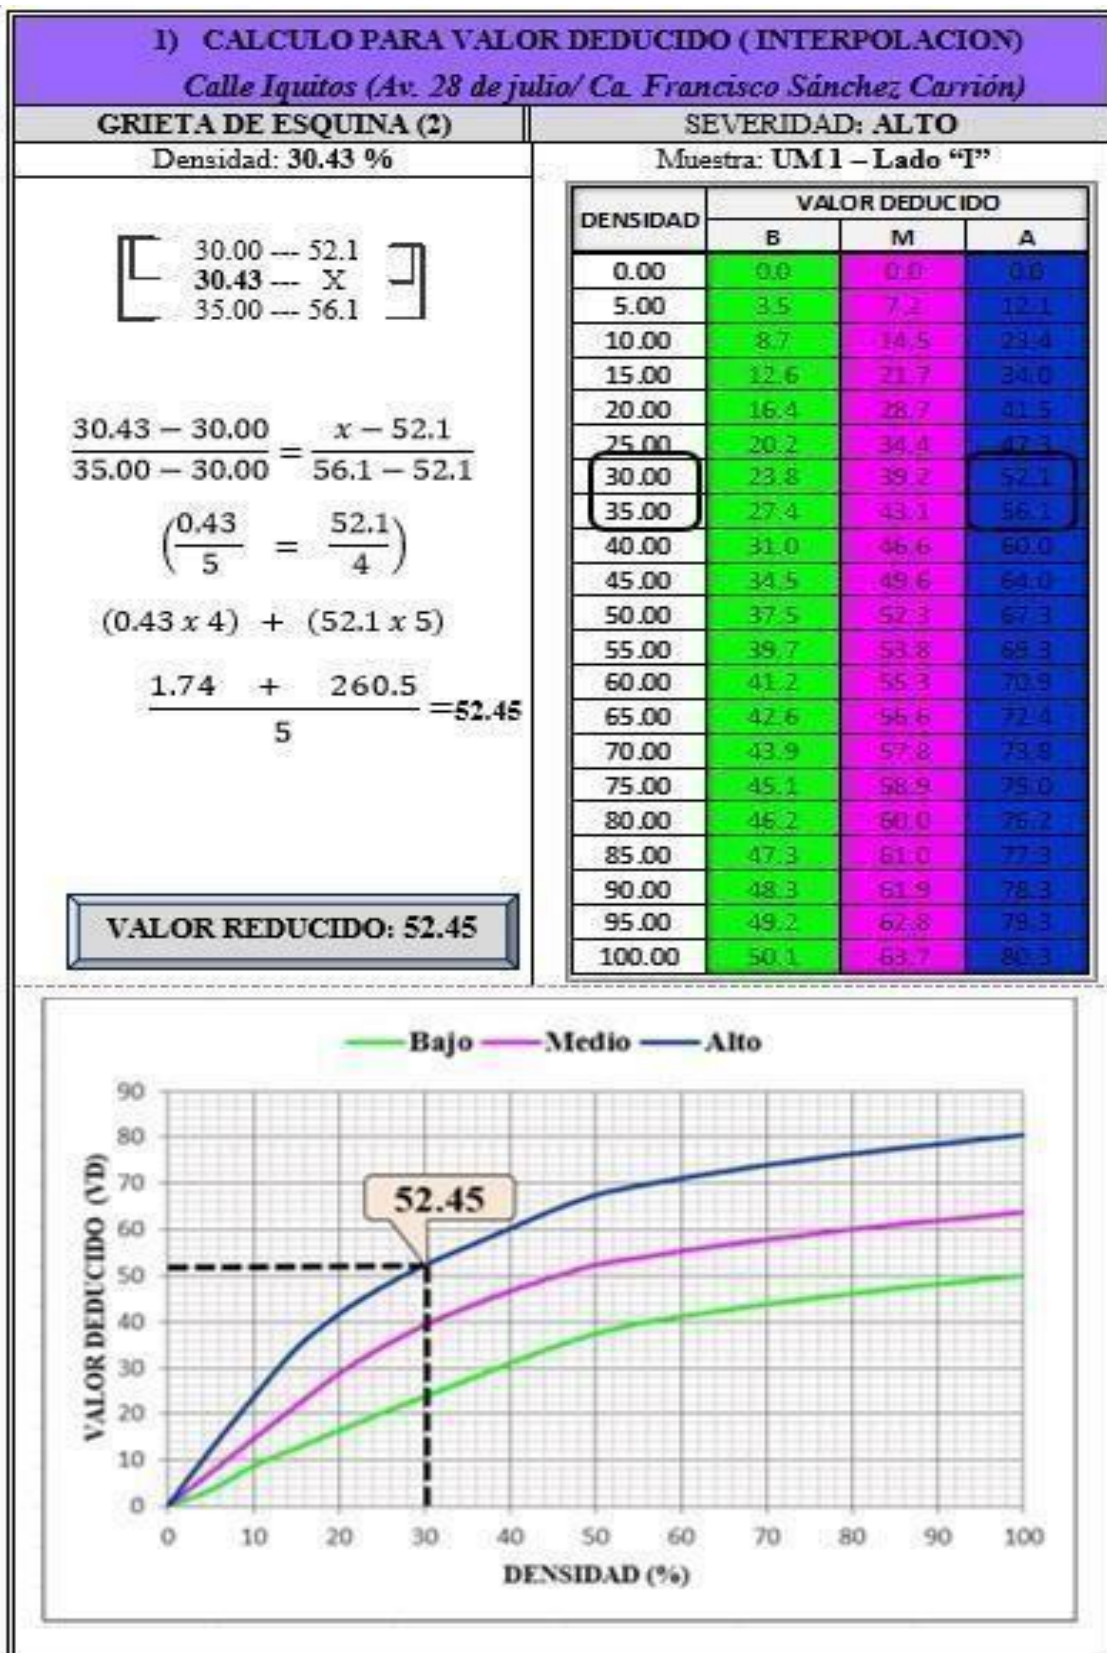
**Figura 49:** Unidad de Muestra UM1-I, Patología de Grieta de Esquina, Alta Severidad

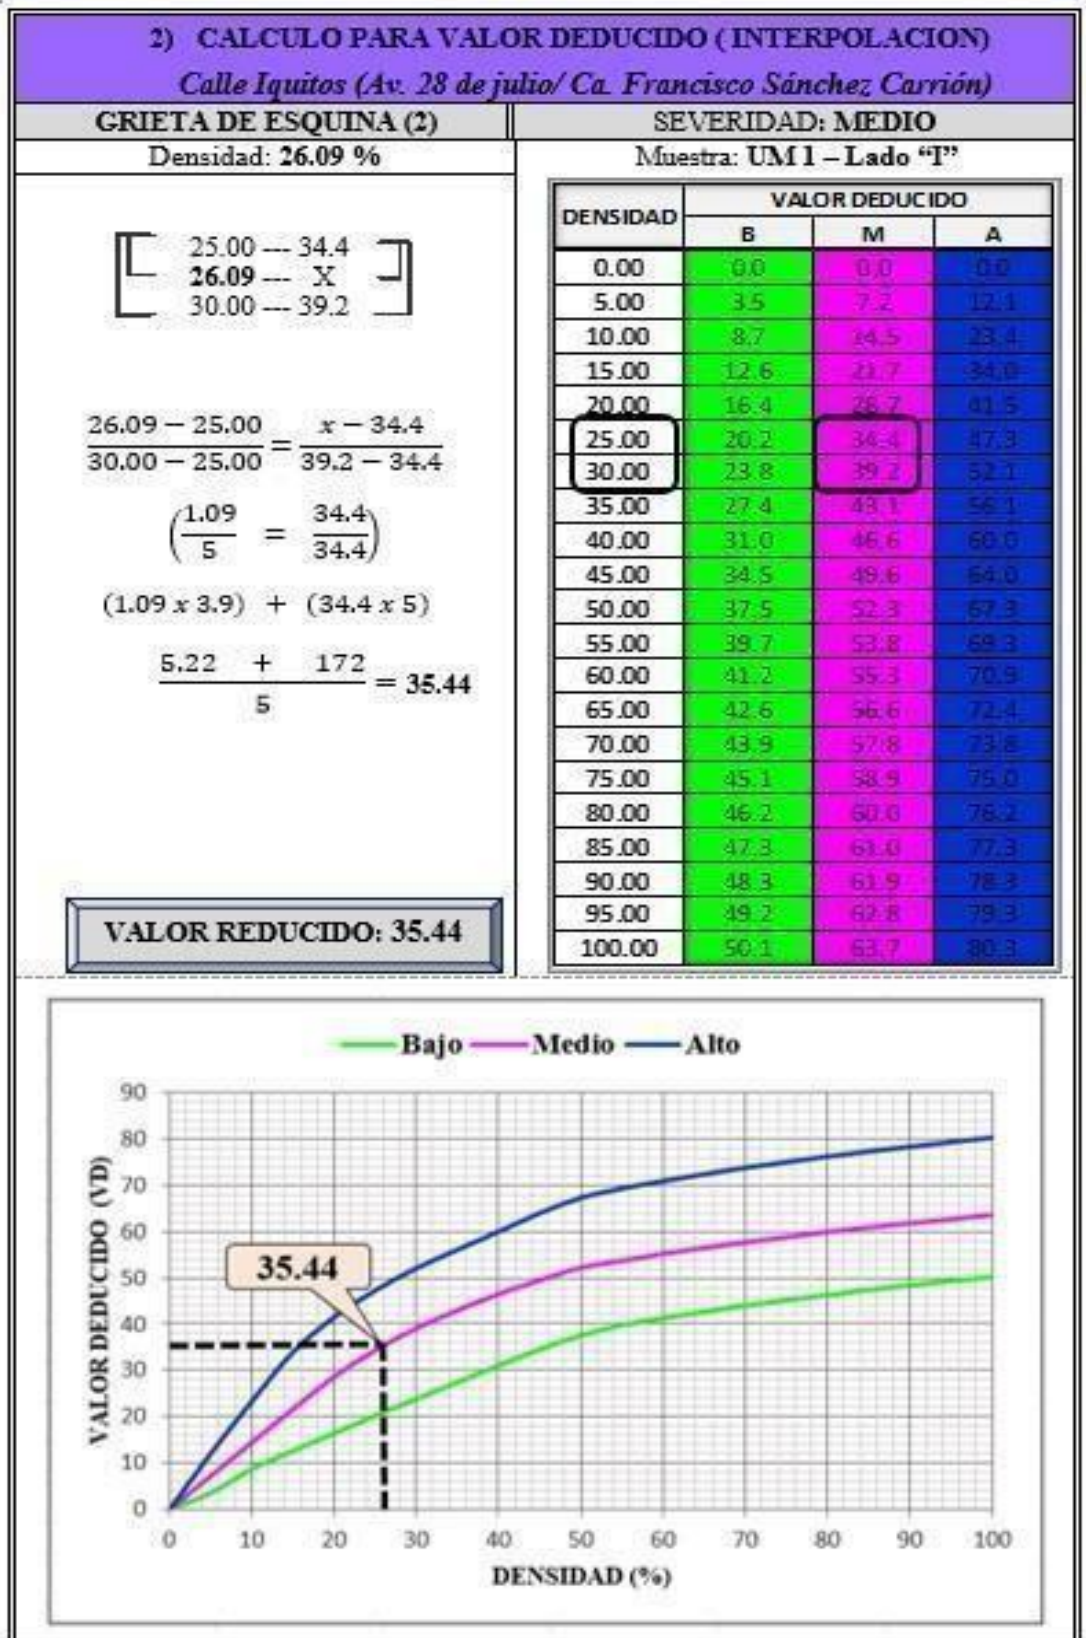
**Figura 50:** Unidad de Muestra UM1-I, Patología de Grieta de Esquina, Media Severidad

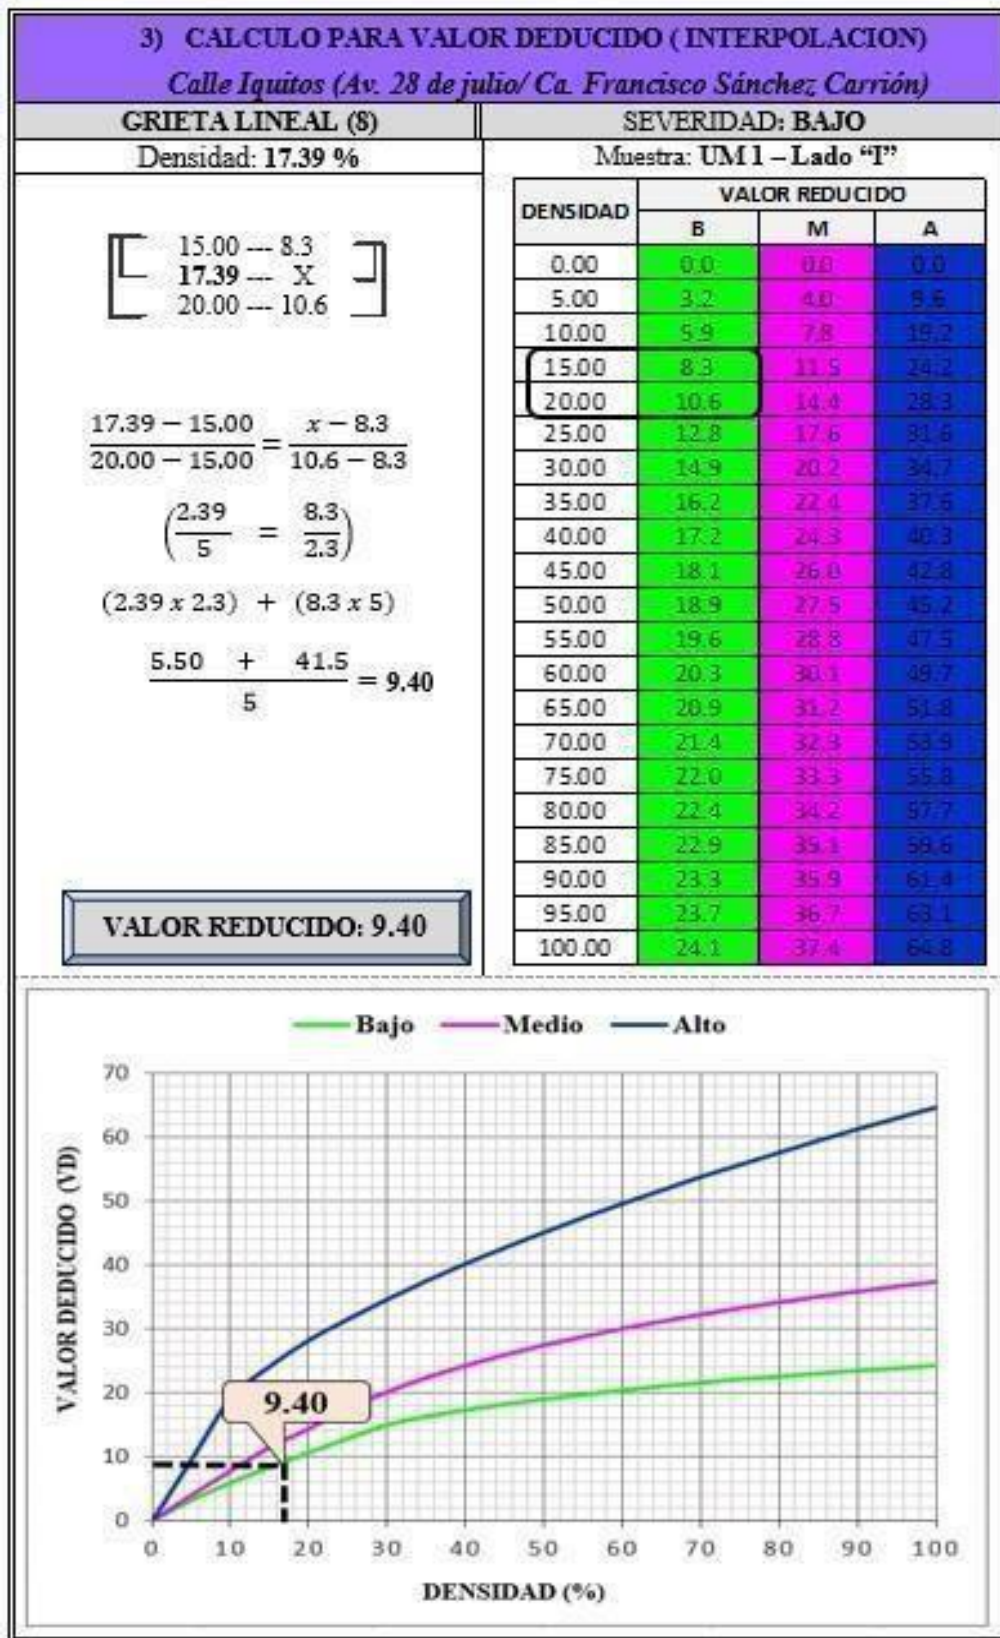
**Figura 51:** Unidad de Muestra UM1-I, Patología de Grieta Lineal, Baja Severidad.

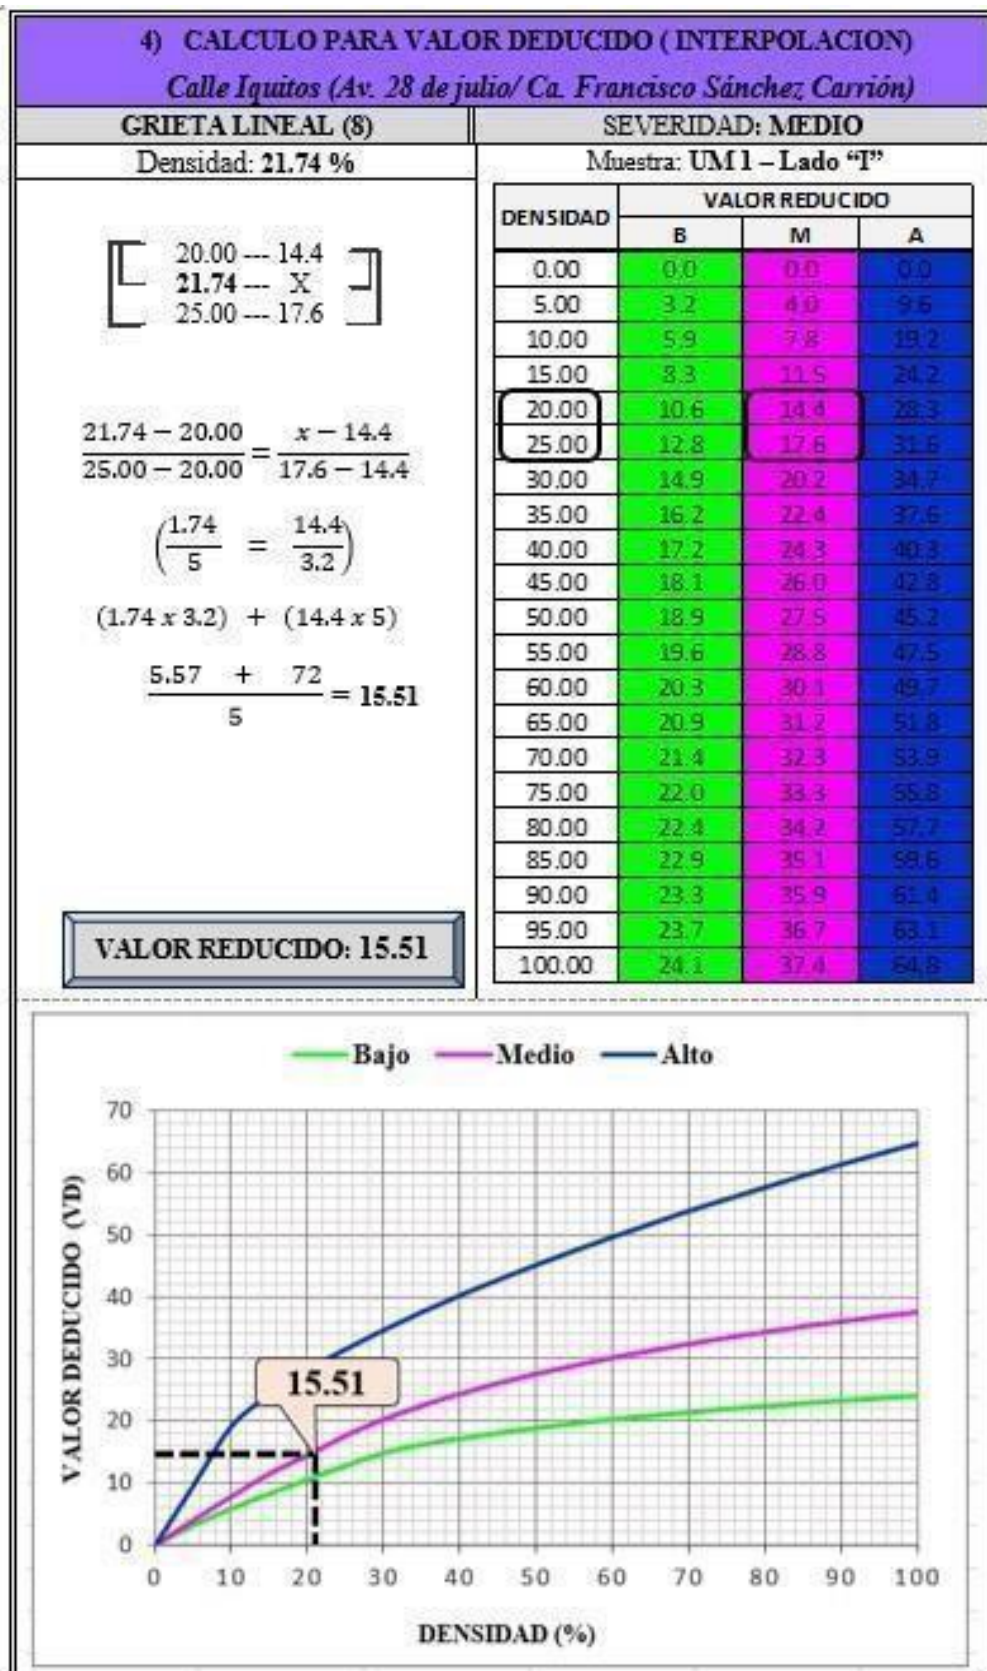
*Figura 52:* Unidad de Muestra UM1-I, Patología de Grieta Lineal, Media Severidad.

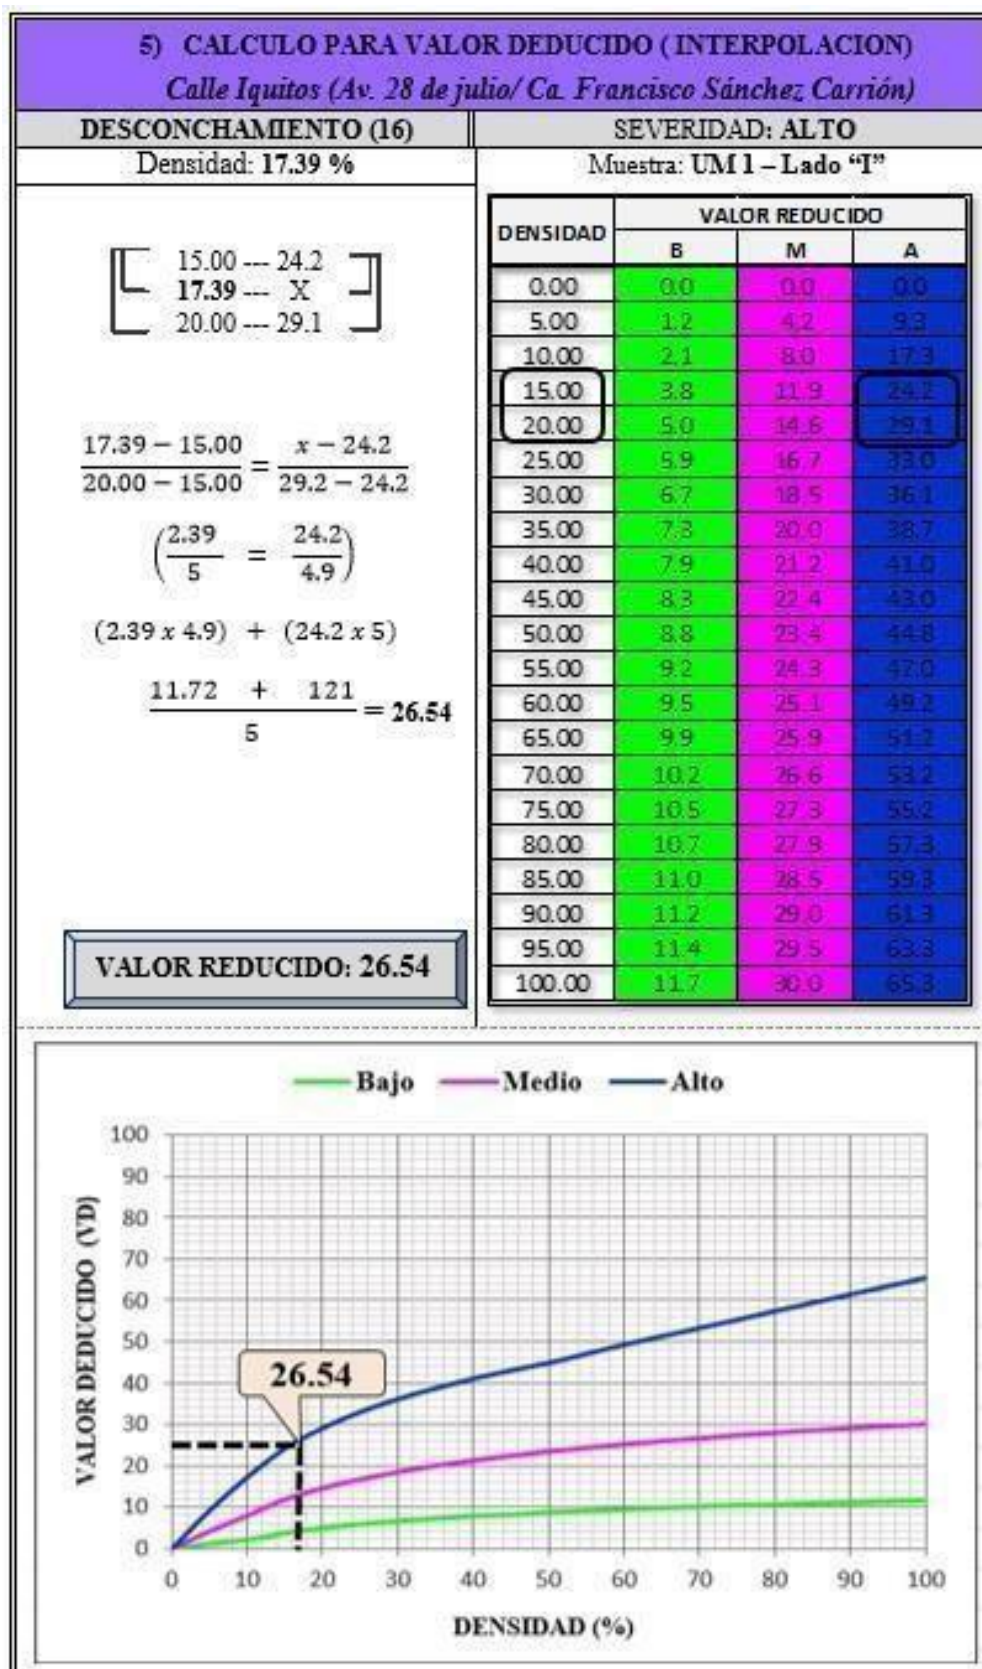
Figura 53: Unidad de Muestra UM1-I, Patología de Desconchamiento, Alta Severidad.

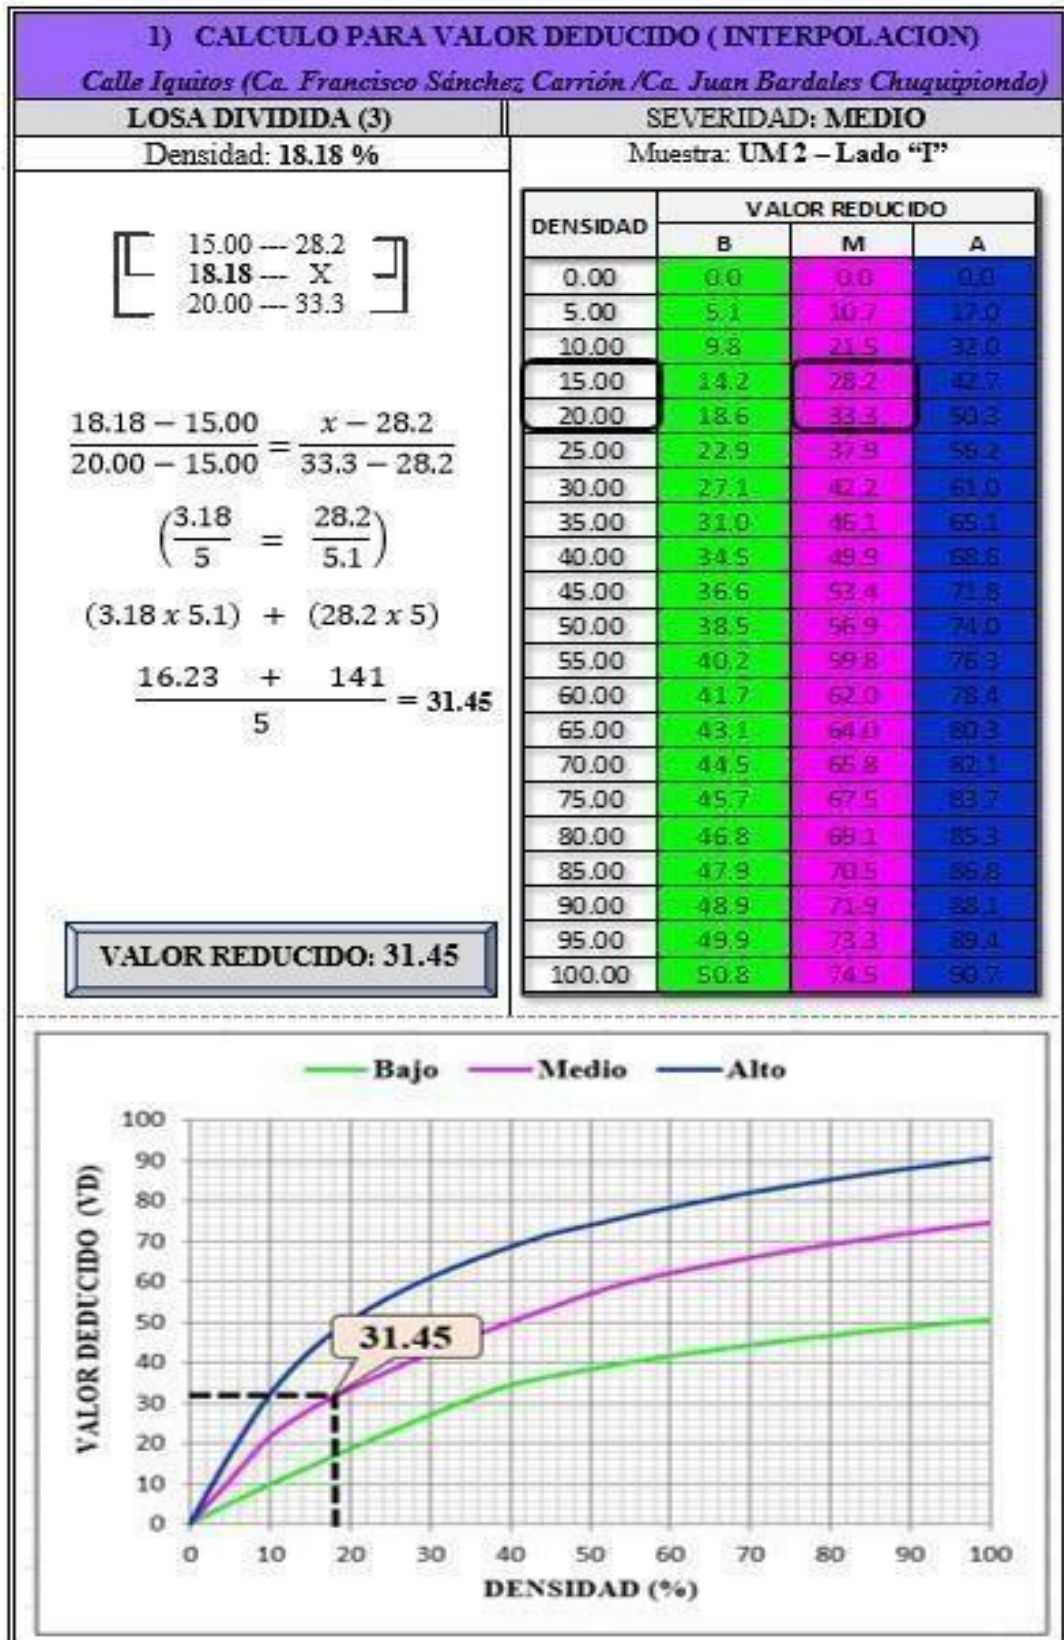
**Figura 60:** Unidad de Muestra UM2-I, Patología de Losa Dividida, Media Severidad.

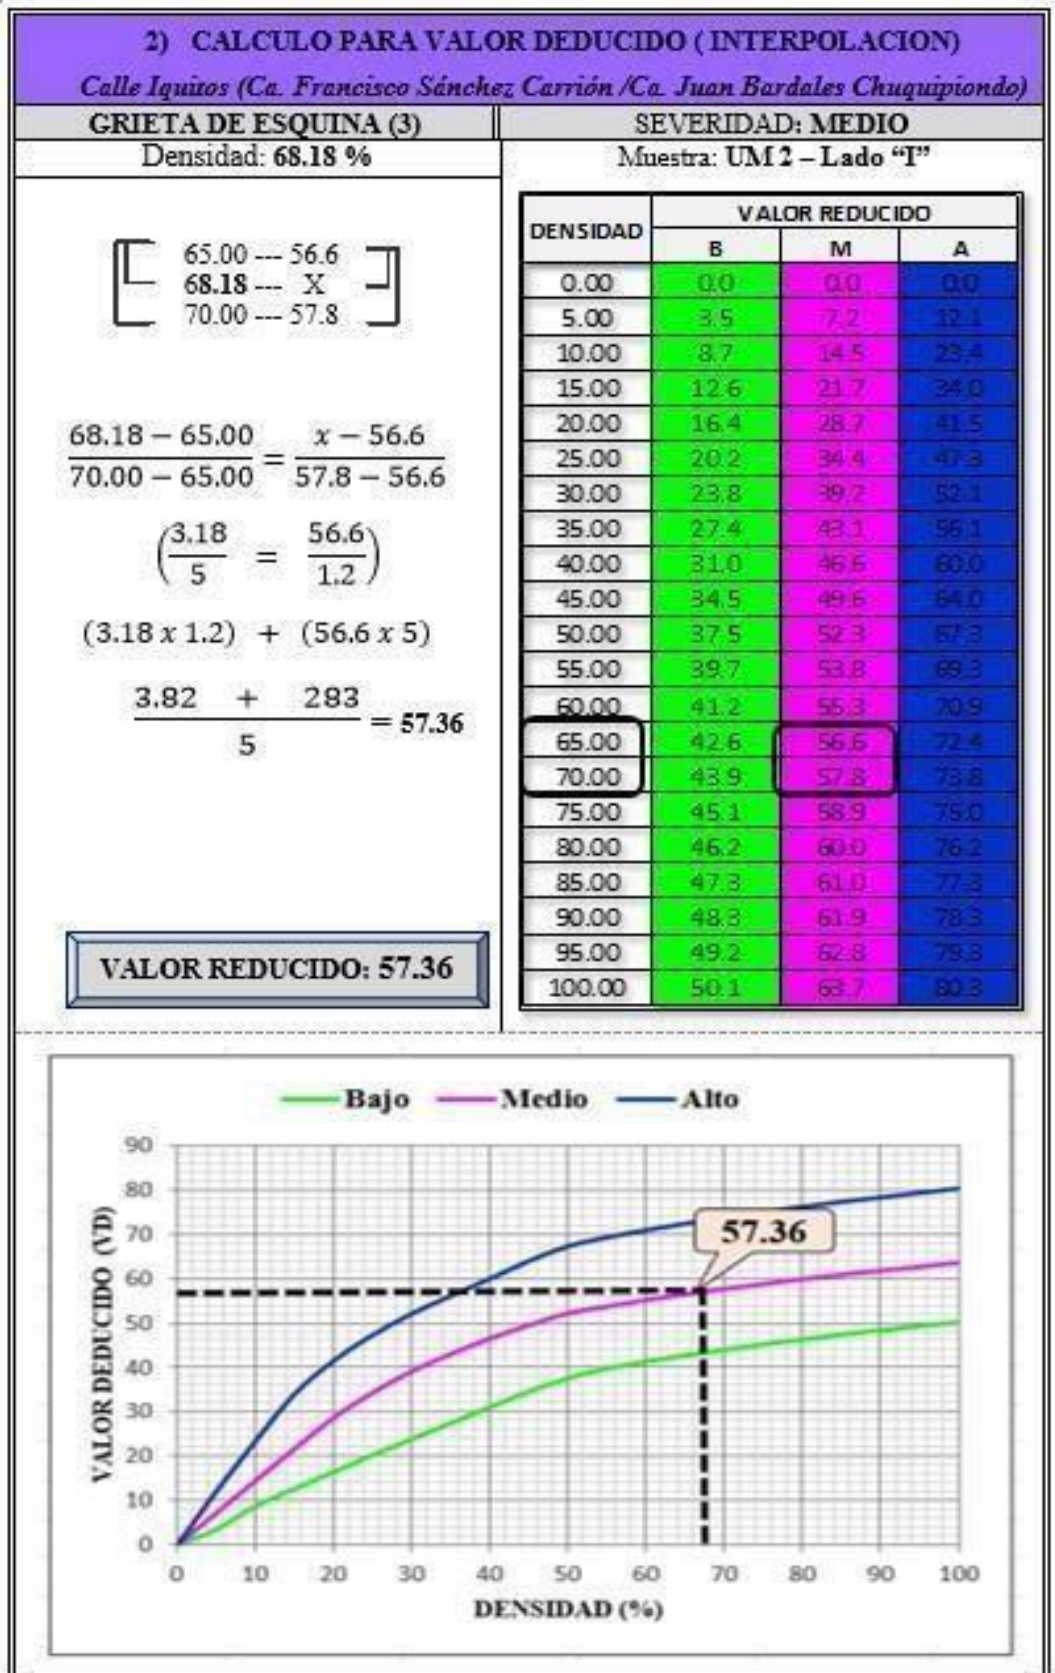
**Figura 61:** Unidad de Muestra UM2-I, Patología Grieta de Esquina, Media Severidad.

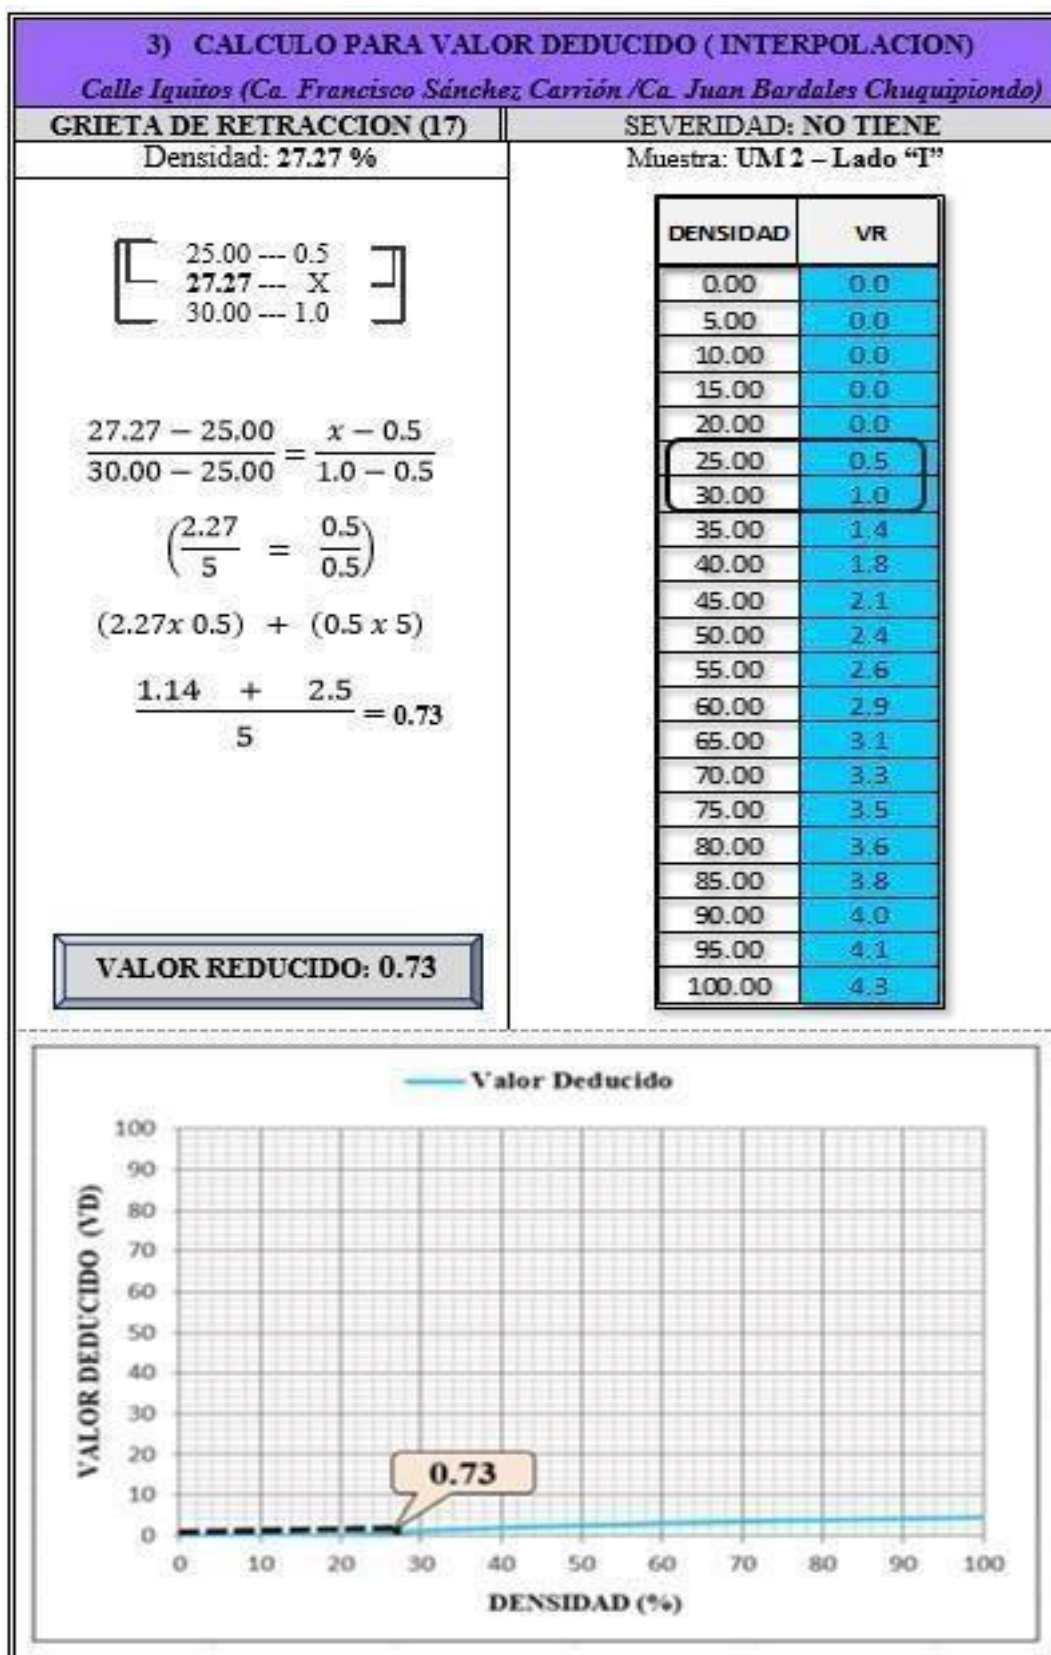
Figura 62: Unidad de Muestra UM2-I, Patología Grieta de Retracción, No tiene Severidad.

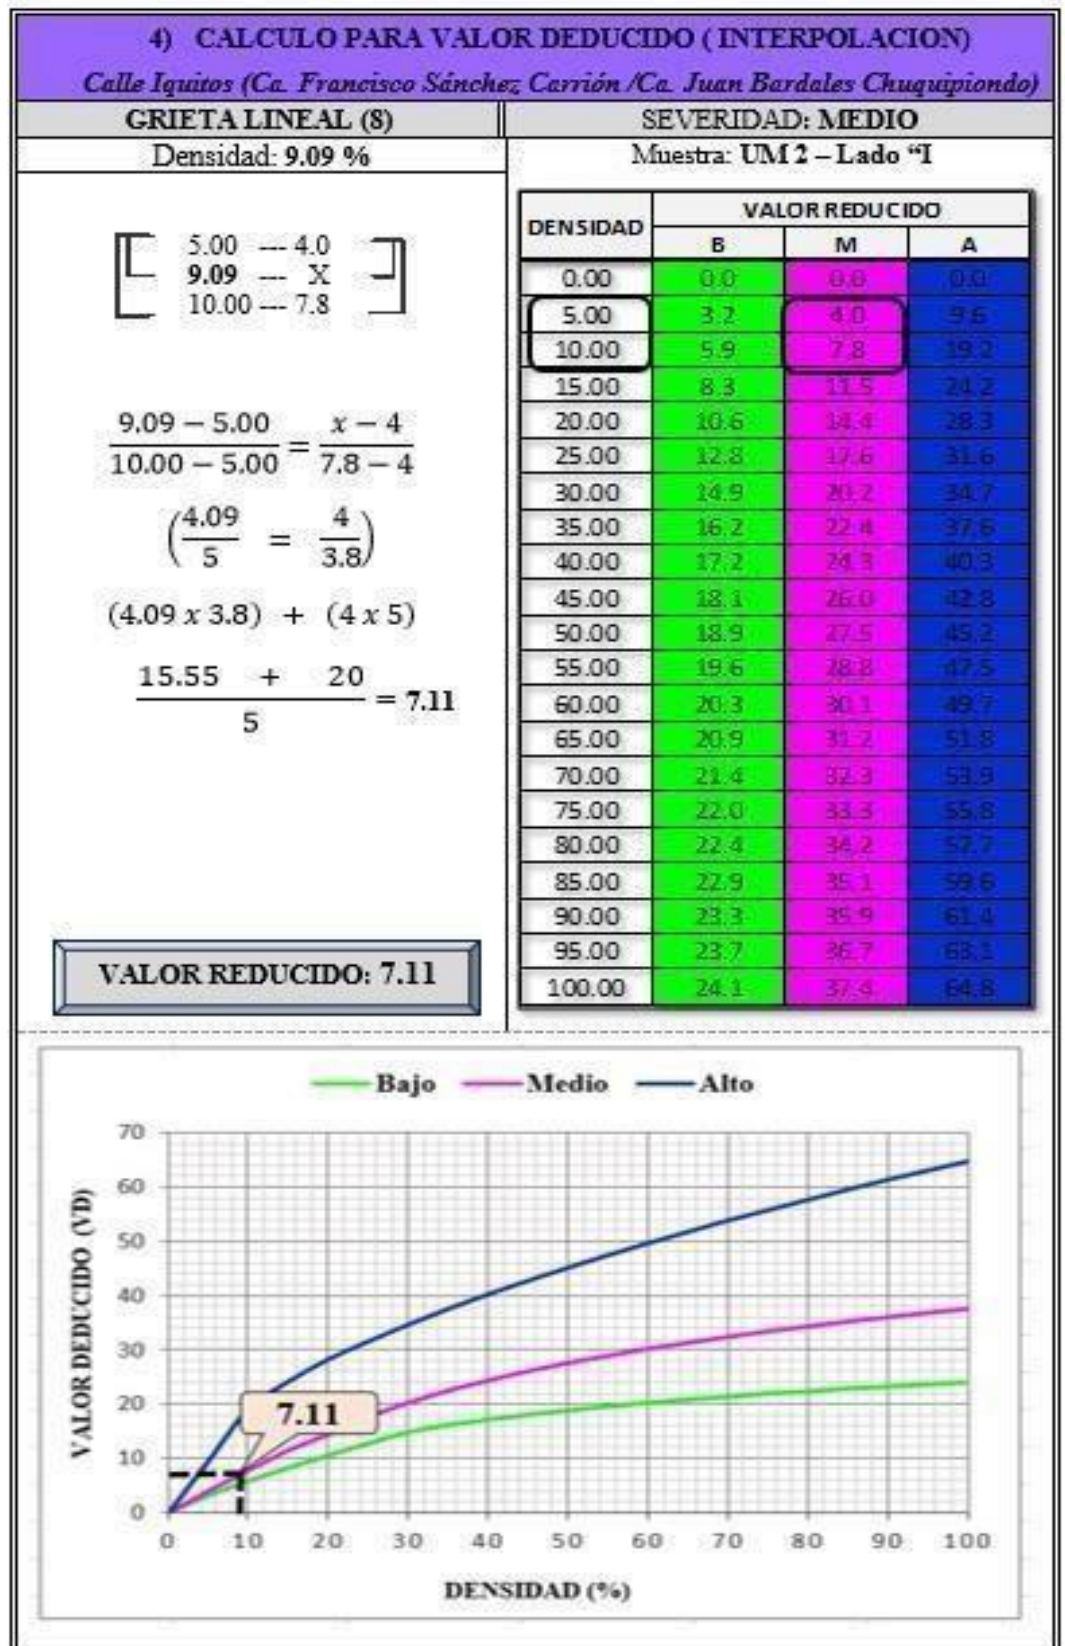
**Figura 63:** Unidad de Muestra UM2-I, Patología Grieta Lineal, Media Severidad

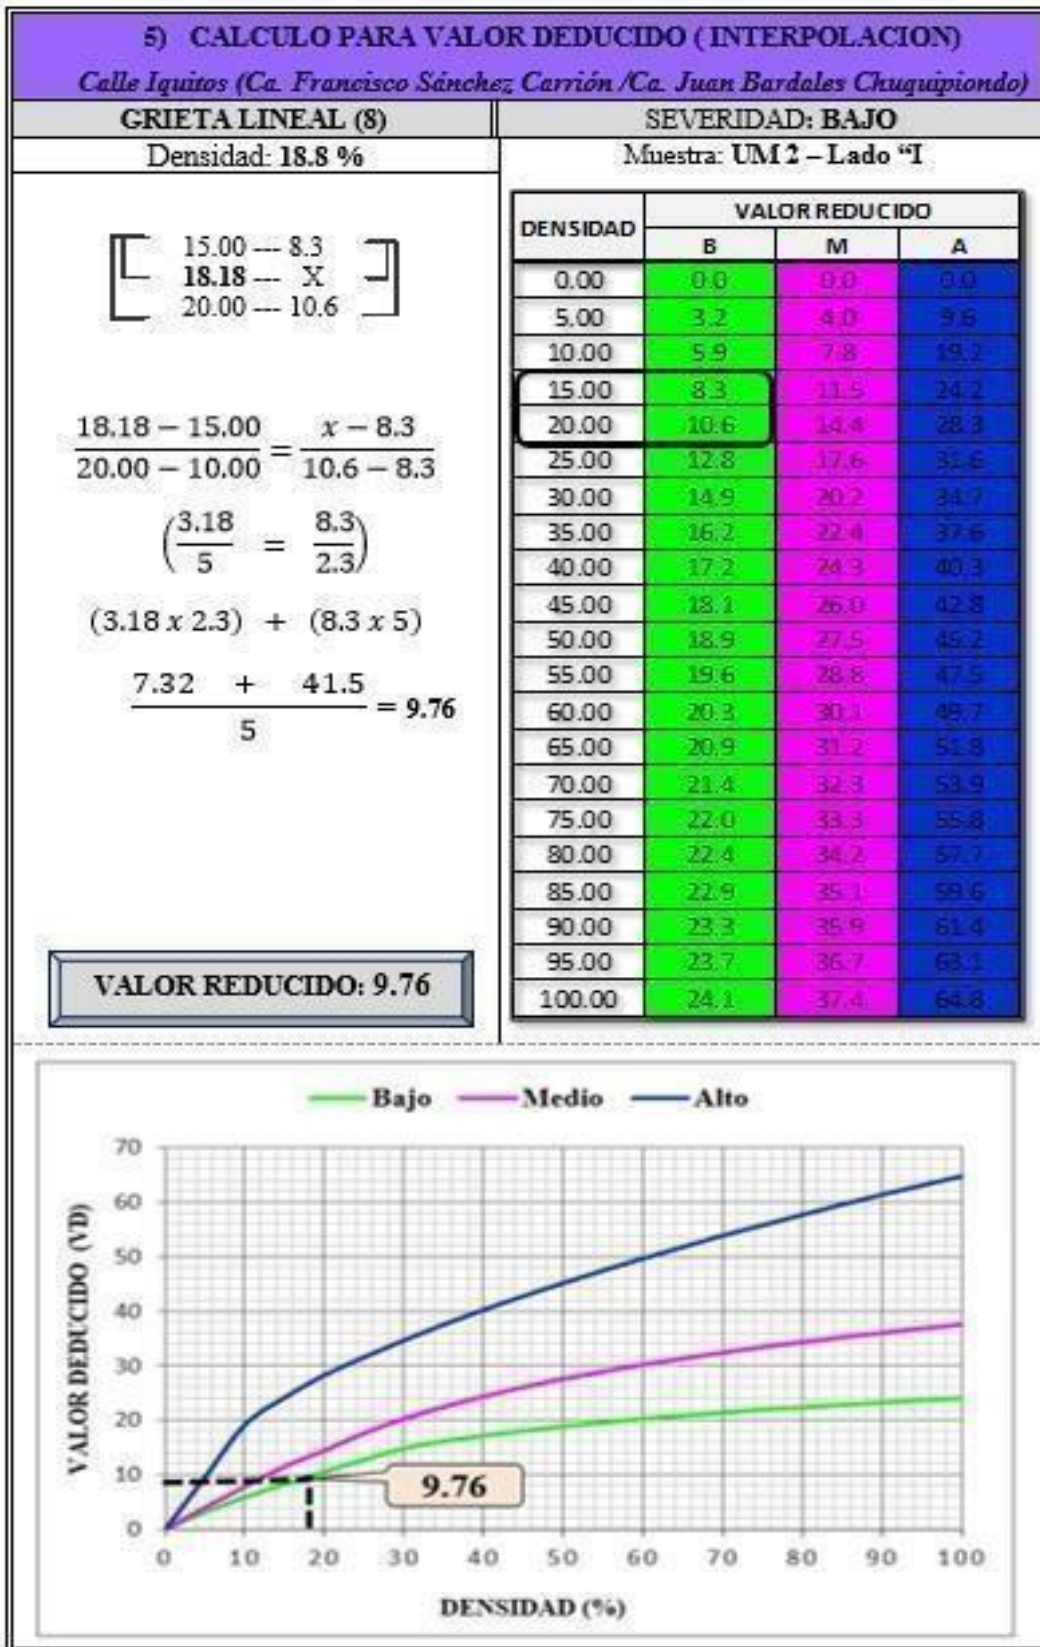
**Figura 64:** Unidad de Muestra UM2-I, Patología Grieta Lineal, Baja Severidad. **Calculo del PCI**  
**Tabla 14:** Cuadro de determinación del máximo Valor Reducido Corregido (VRC) en la UM2-I

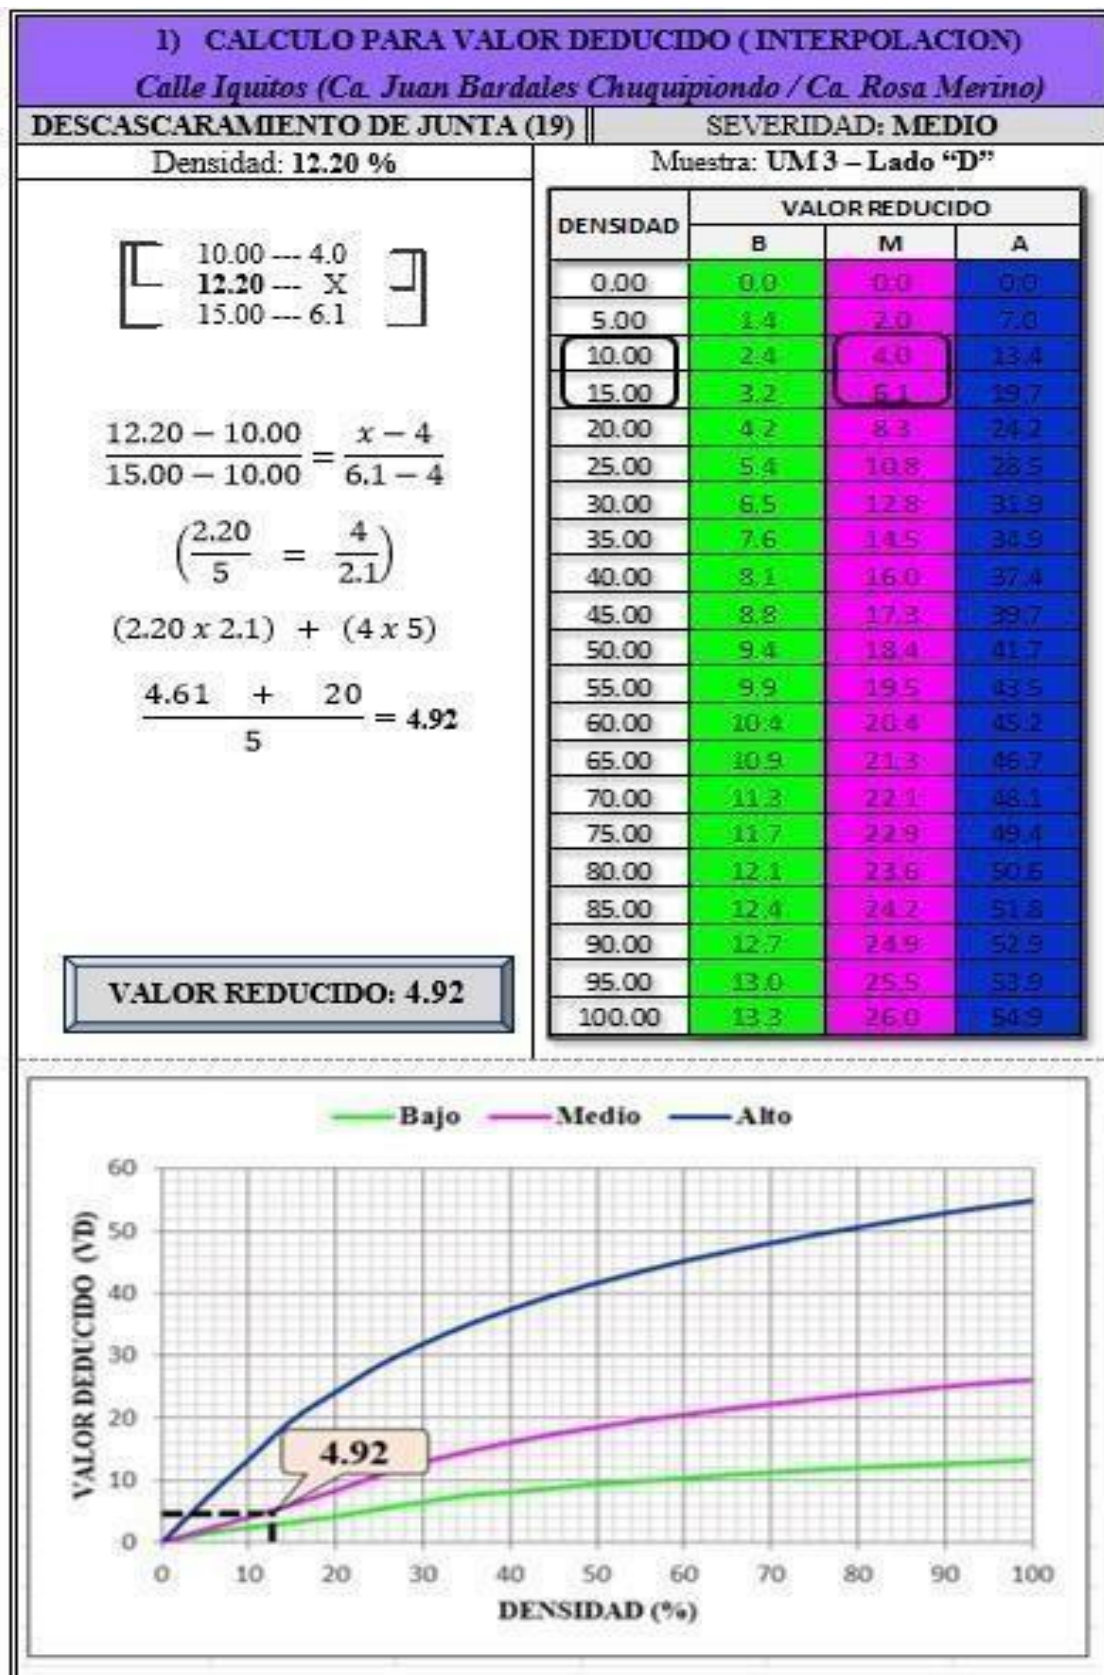
Figura 70: Unidad de Muestra UM3-D, Patología Descascaramiento de Junta, Media Severidad.

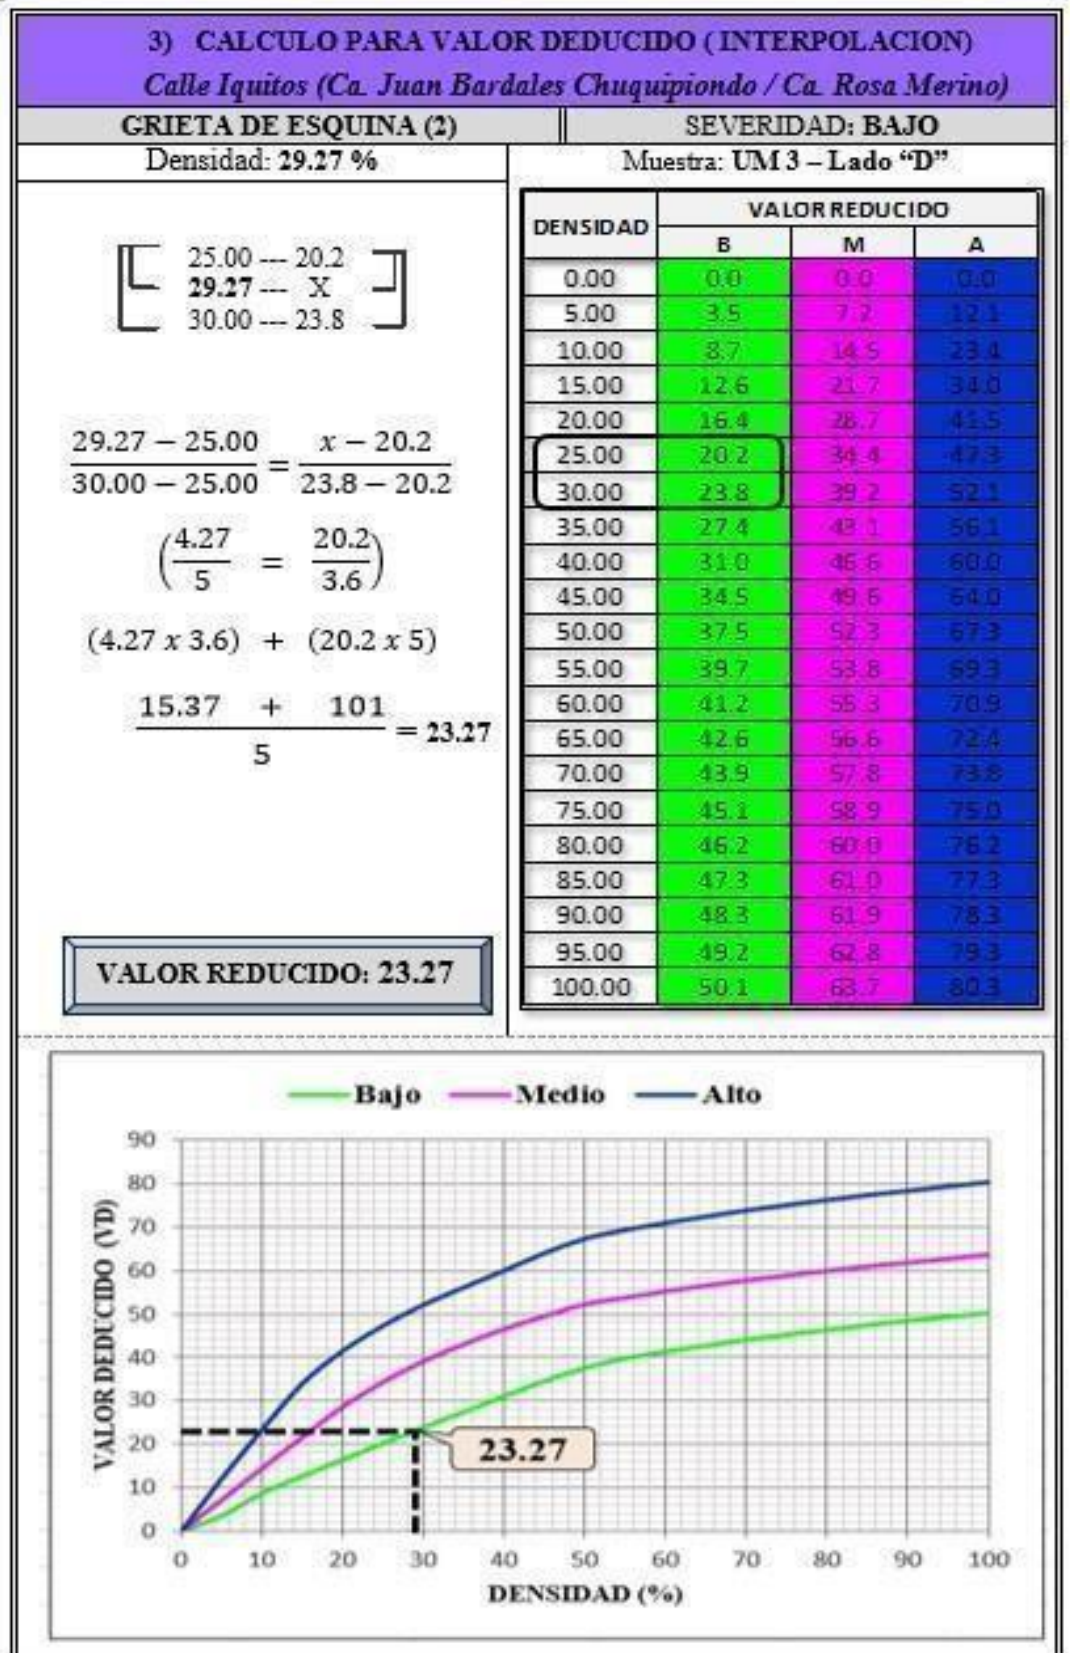
**Figura 72:** Unidad de Muestra UM3-D, Patología Grieta de Esquina, Baja Severidad

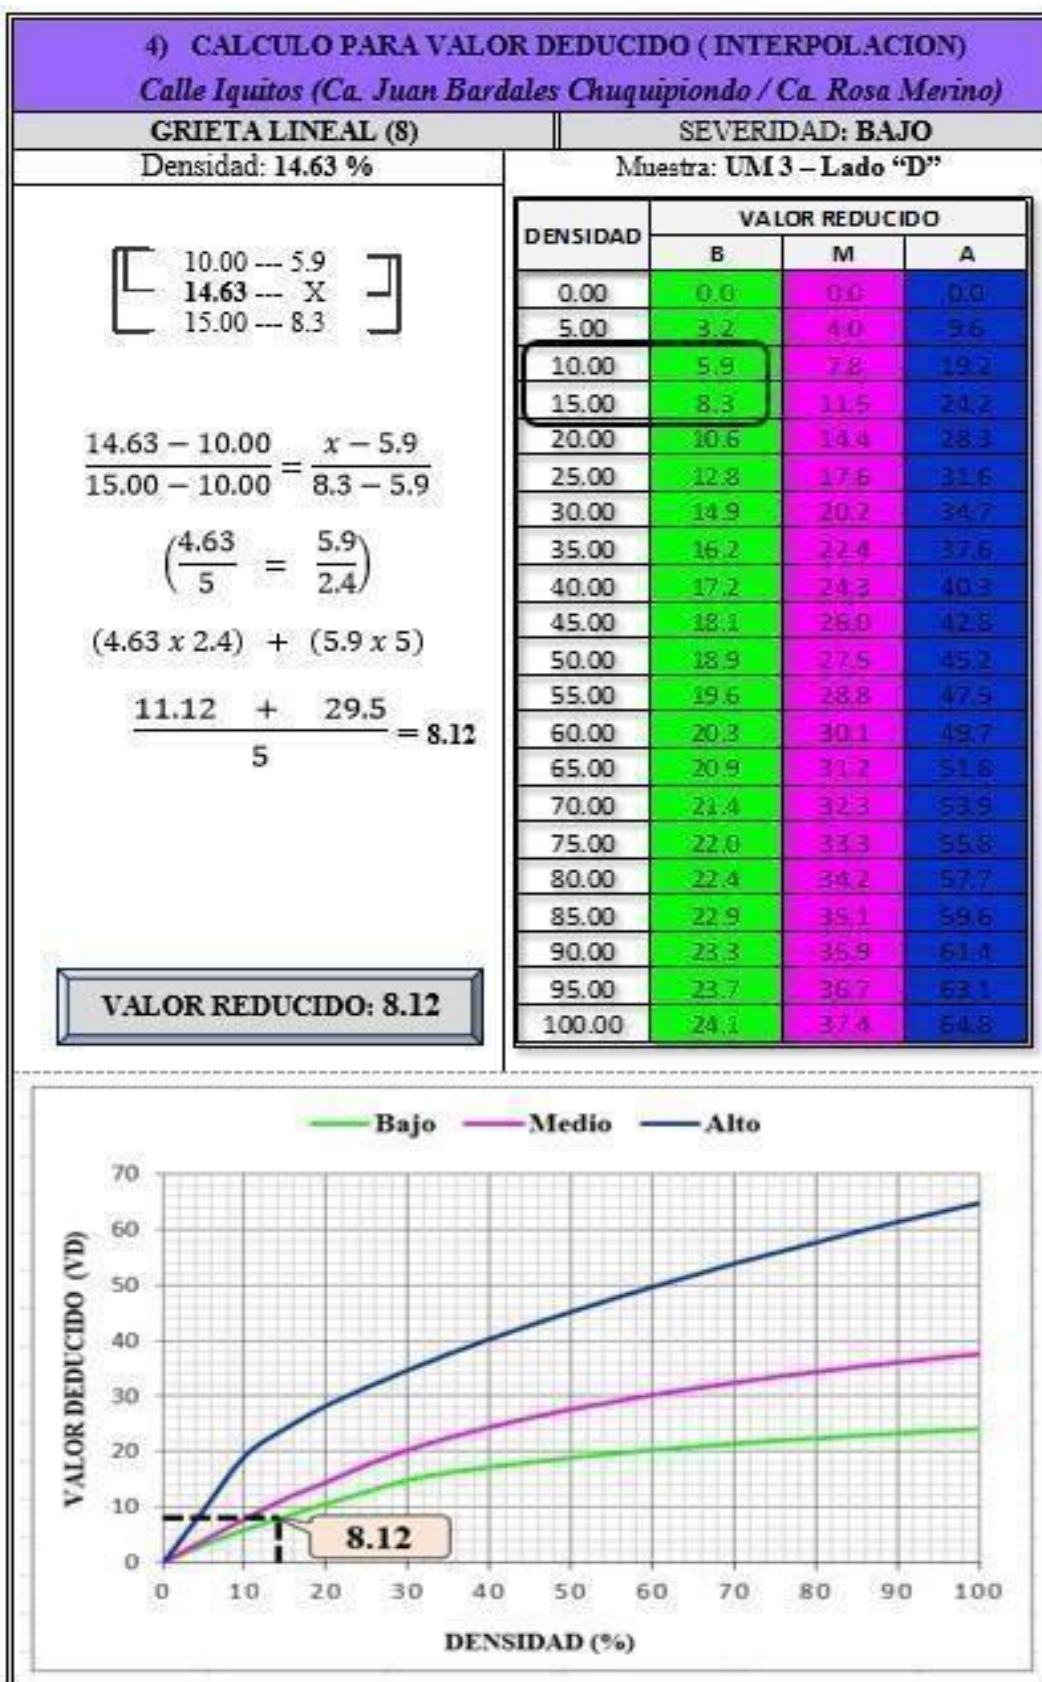
Figura 73: Unidad de Muestra UM3-D, Patología Grieta Lineal, Baja Severidad
