**DETERMINACIÓN Y EVALUACIÓN DE LAS  
PATOLOGÍAS DEL MORTERO PARA OBTENER EL  
DIAGNOSTICO ESTRUCTURAL Y CONDICION  
OPERACIONAL DE LA SUPERFICIE DE LA VEREDA  
PEATONAL EN LA CALLE IQUITOS CUADRAS 12 AL 16,  
DISTRITO DE PUNCHANA, PROVINCIA DE MAYNAS,  
DEPARTAMENTO LORETO, AÑO- 2018.**

**TESIS PARA OPTAR EL TITULO PROFESIONAL DE  
INGENIERA CIVIL**

**GARCIA LOPEZ, KAREN LIZ**

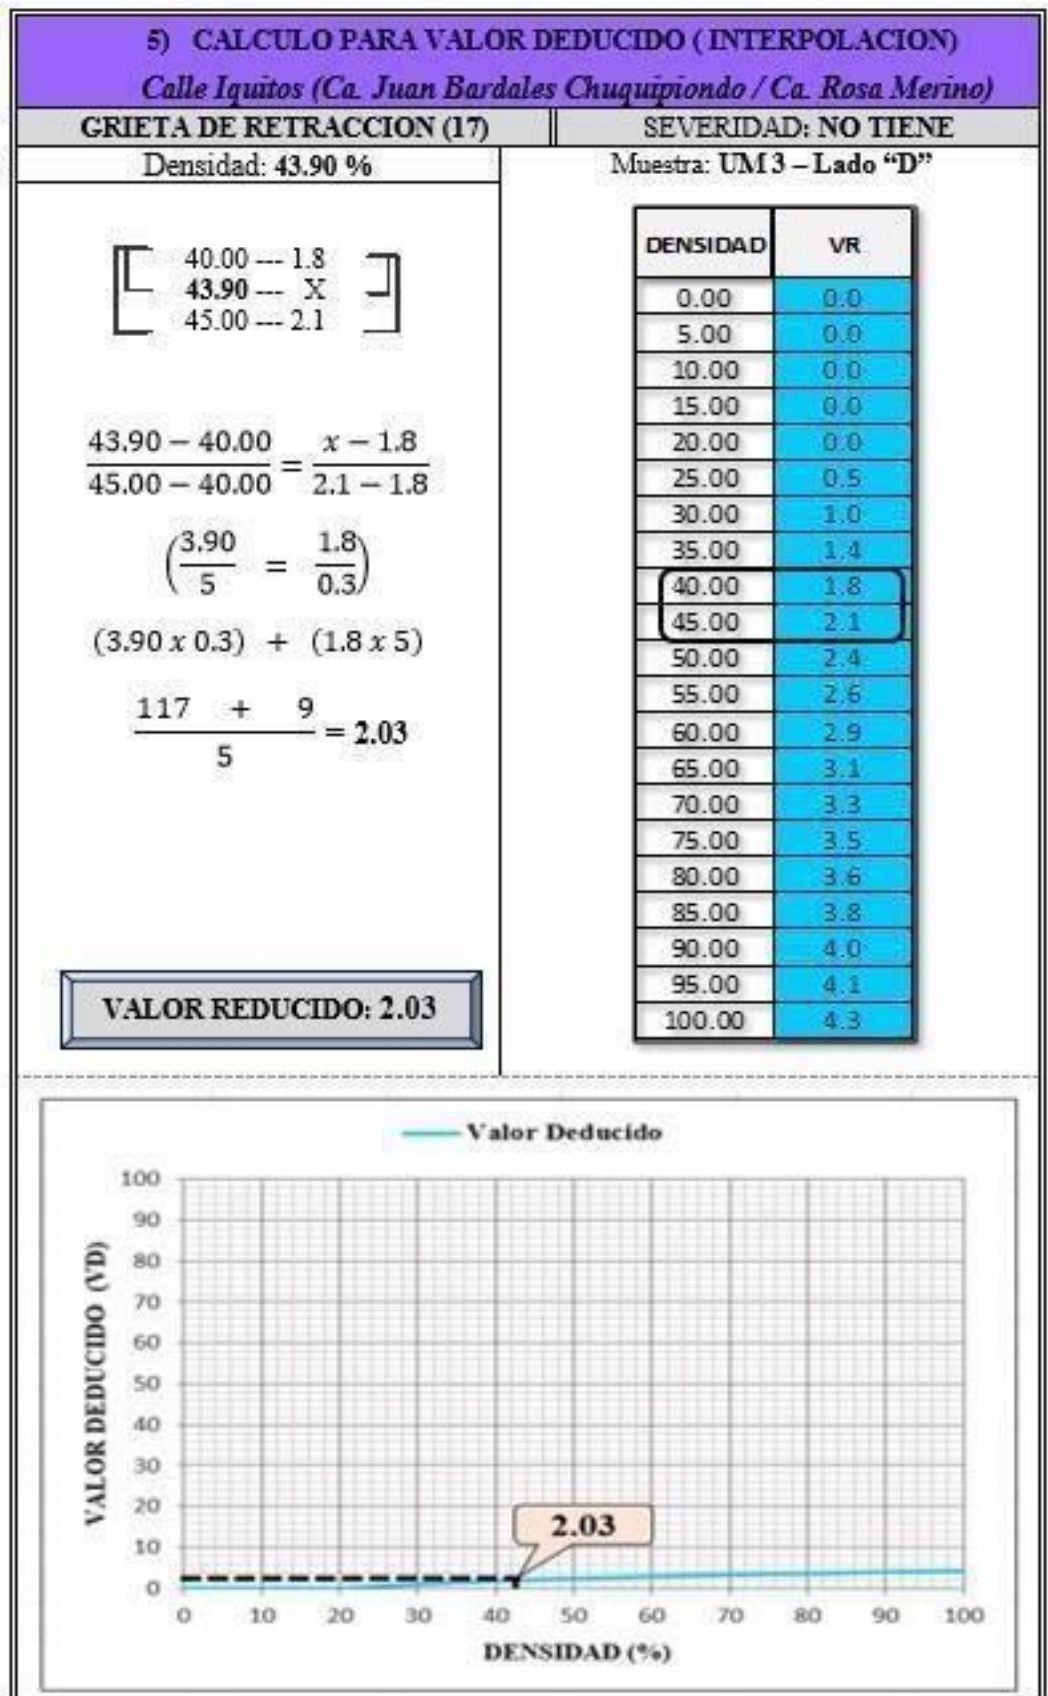
**Figura 74:** Unidad de Muestra UM3-D, Patología Grieta de Retracción, No tiene Severidad.

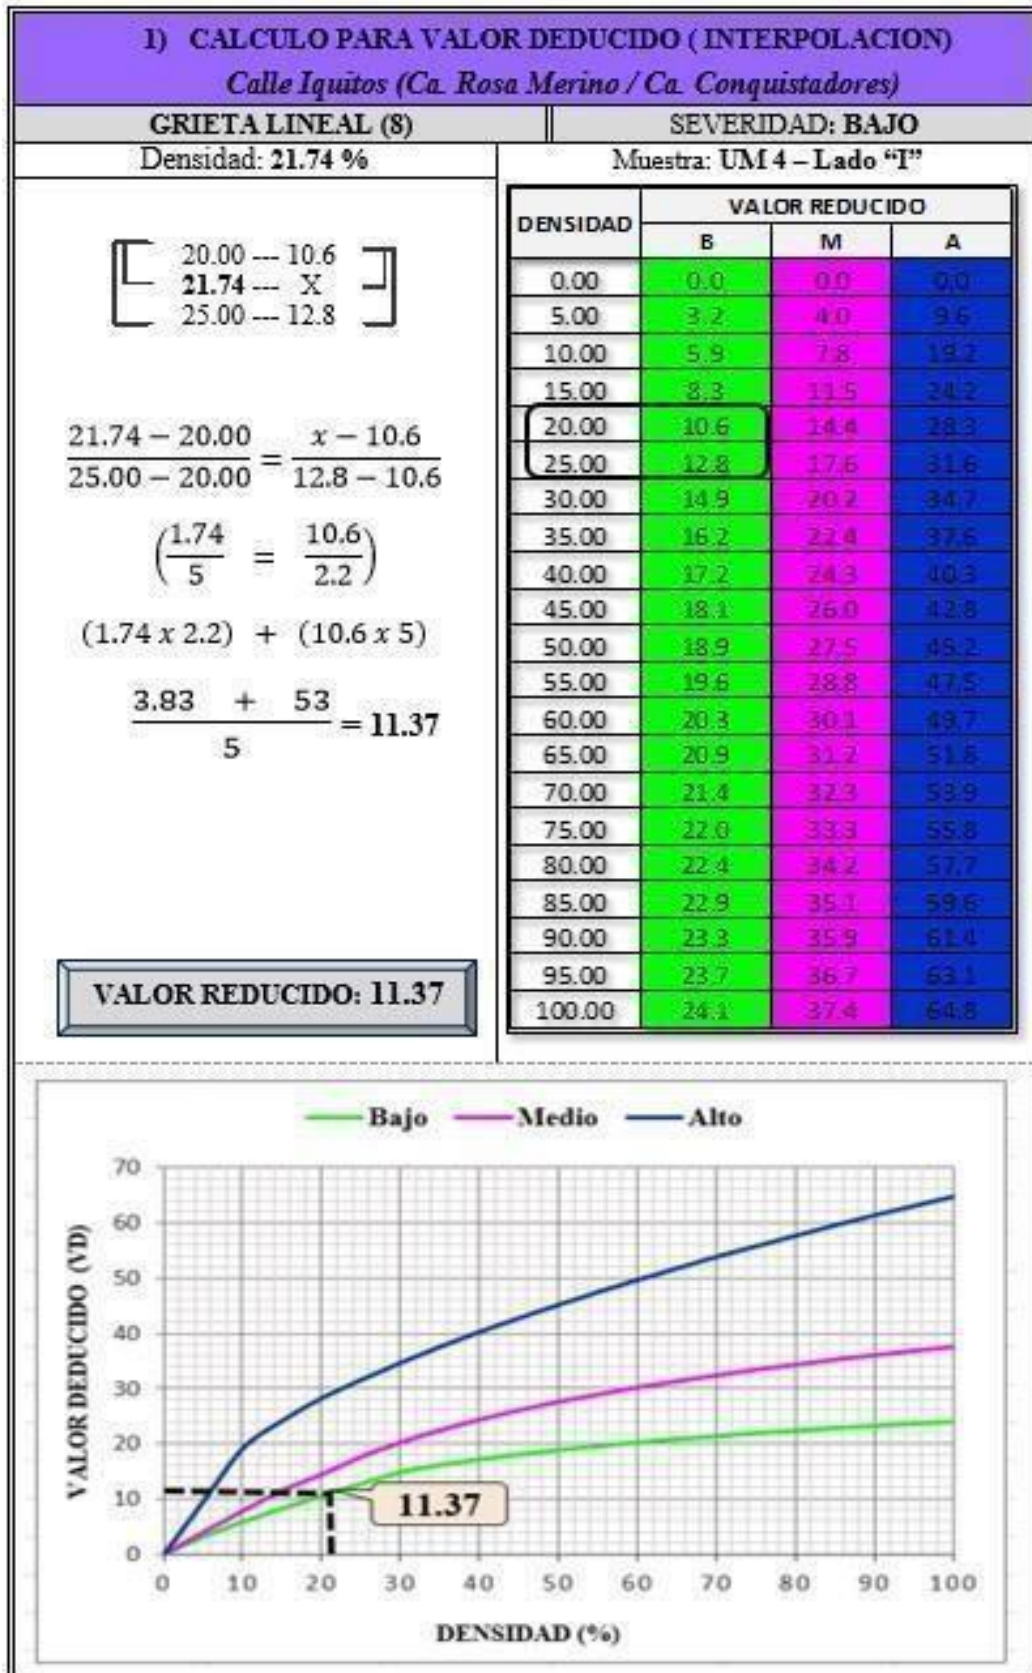
**Figura 80:** Unidad de Muestra UM4-I, Patología de Grieta Lineal, Baja Severidad.

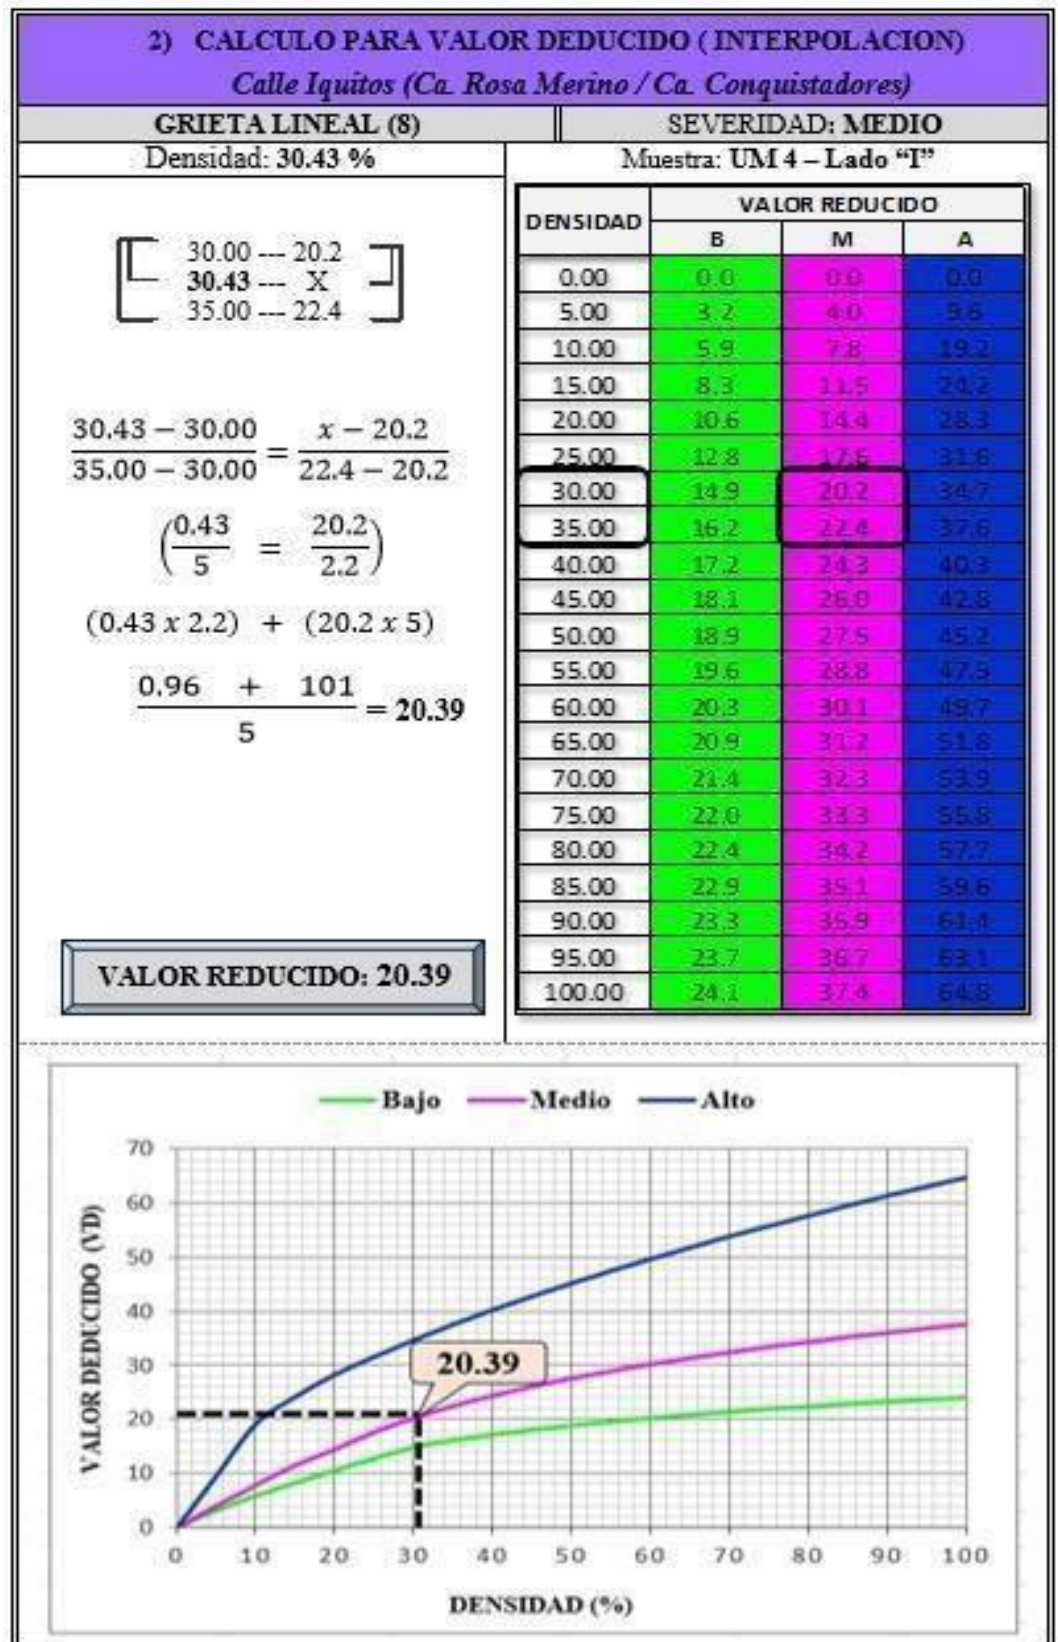
*Figura 81:* Unidad de Muestra UM4-I, Patología de Grieta Lineal, Medio Severidad.

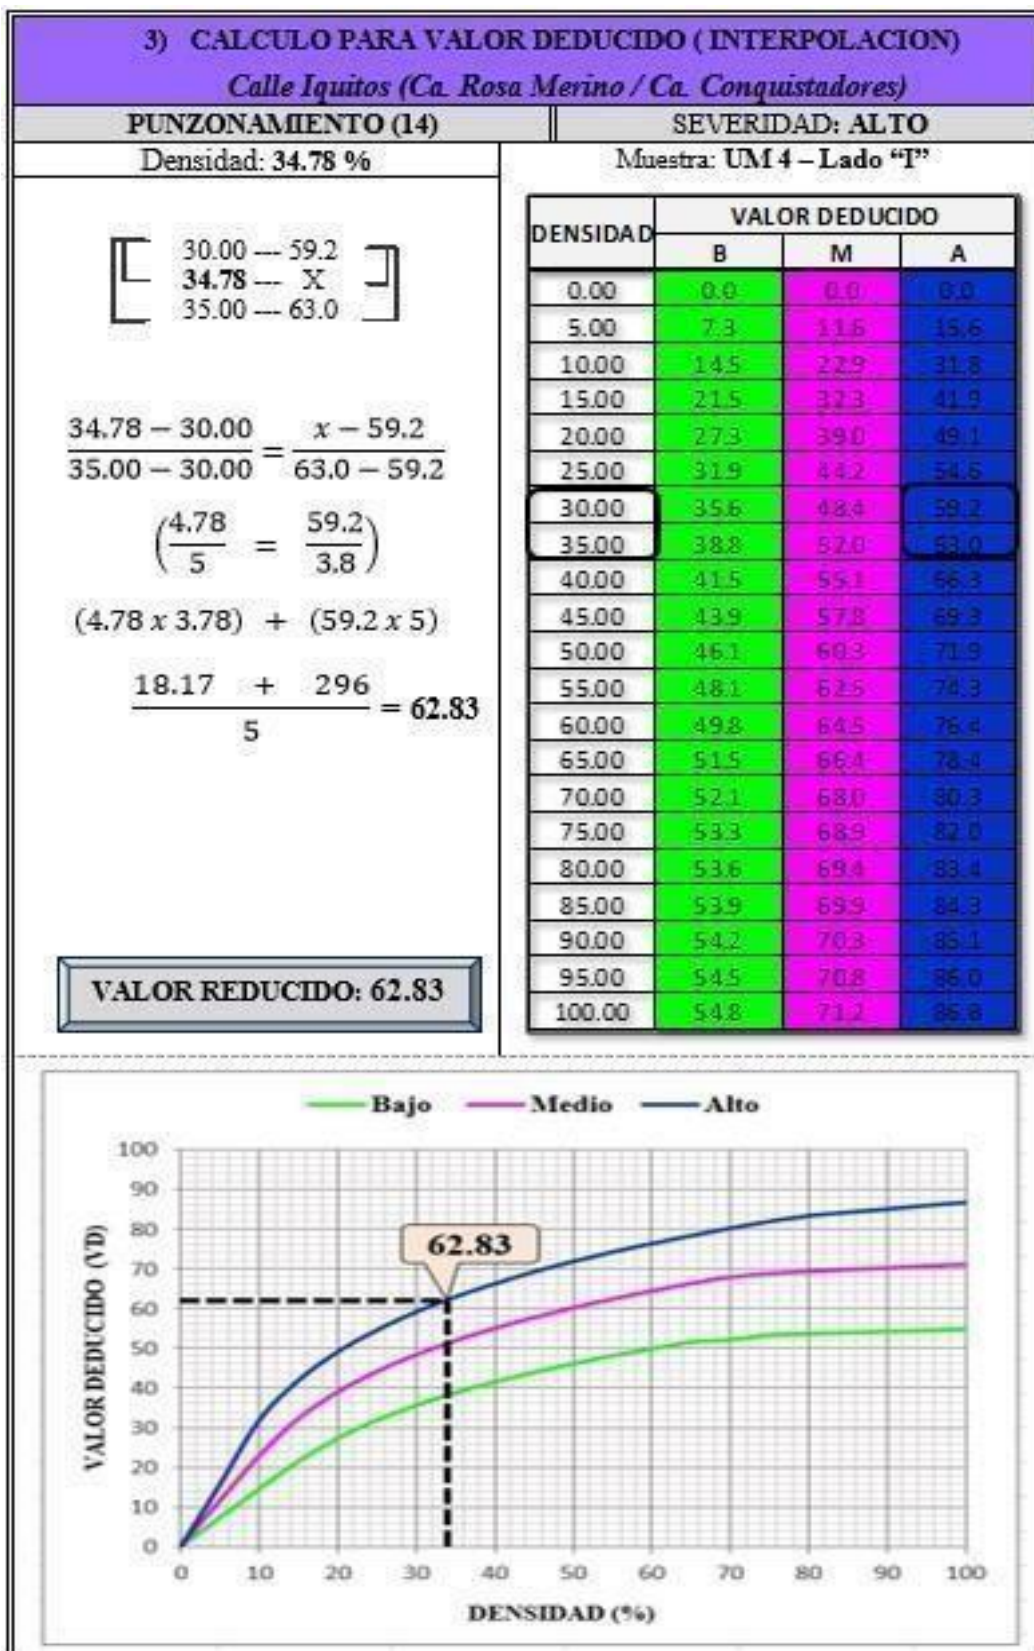
Figura 82: Unidad de Muestra UM4-I, Patología Punzonamiento, Alta Severidad.

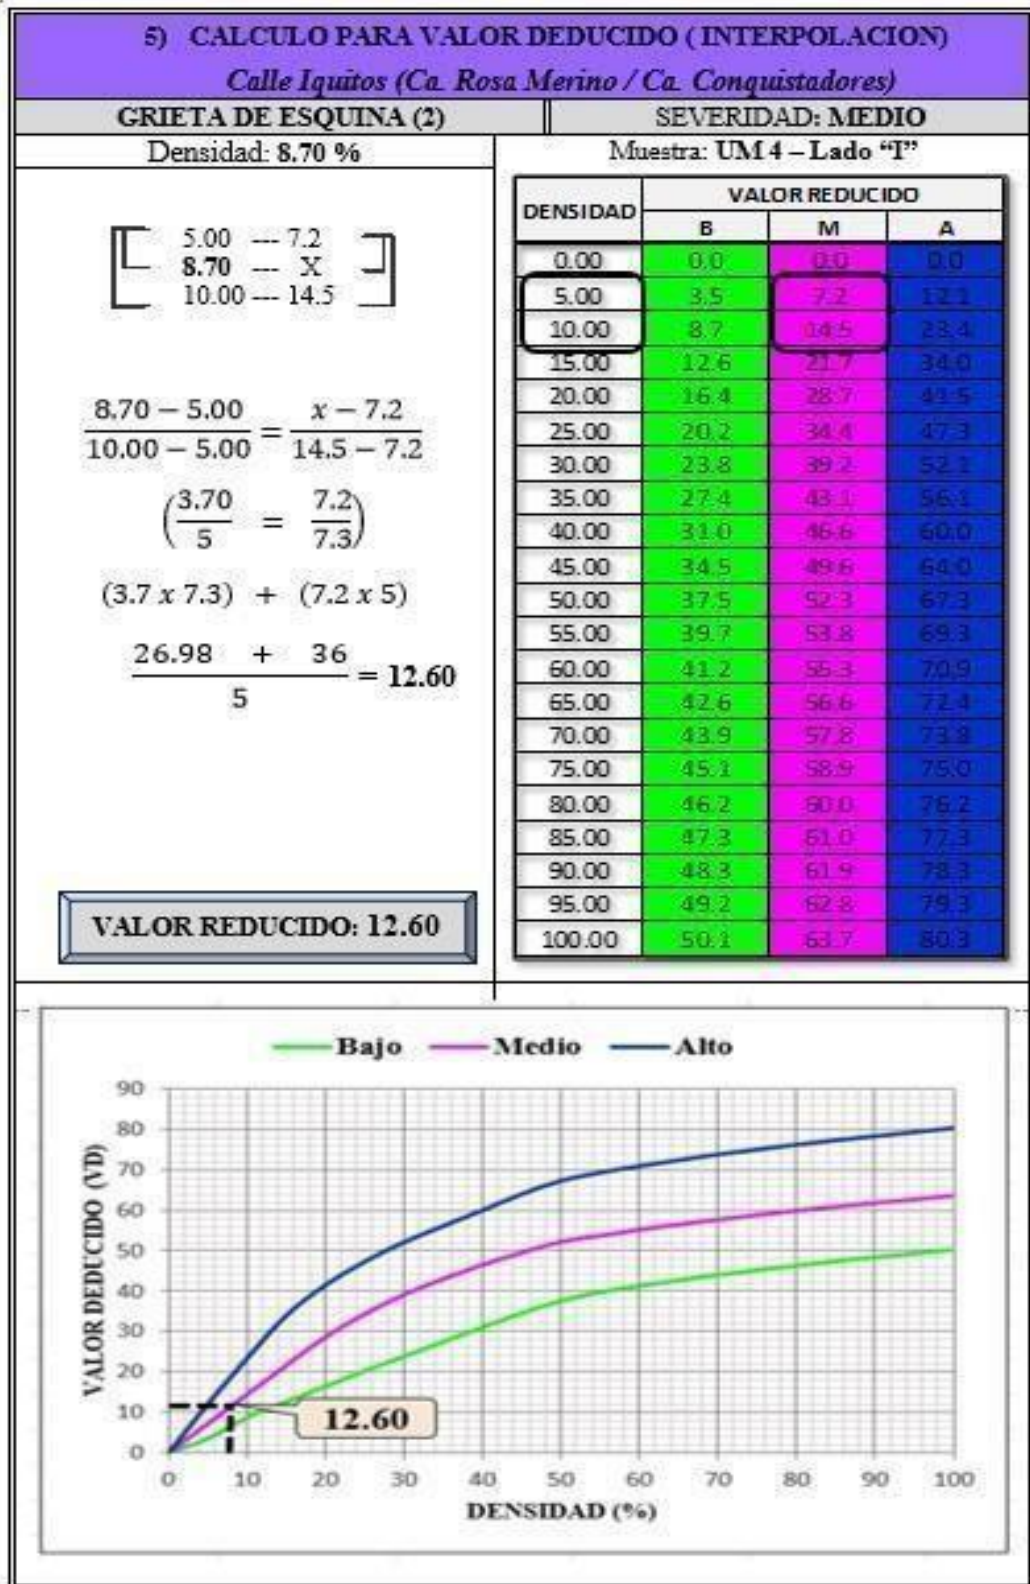
Figura 84: Unidad de Muestra UM4-I, Patología Grieta de Esquina, Media Severidad.

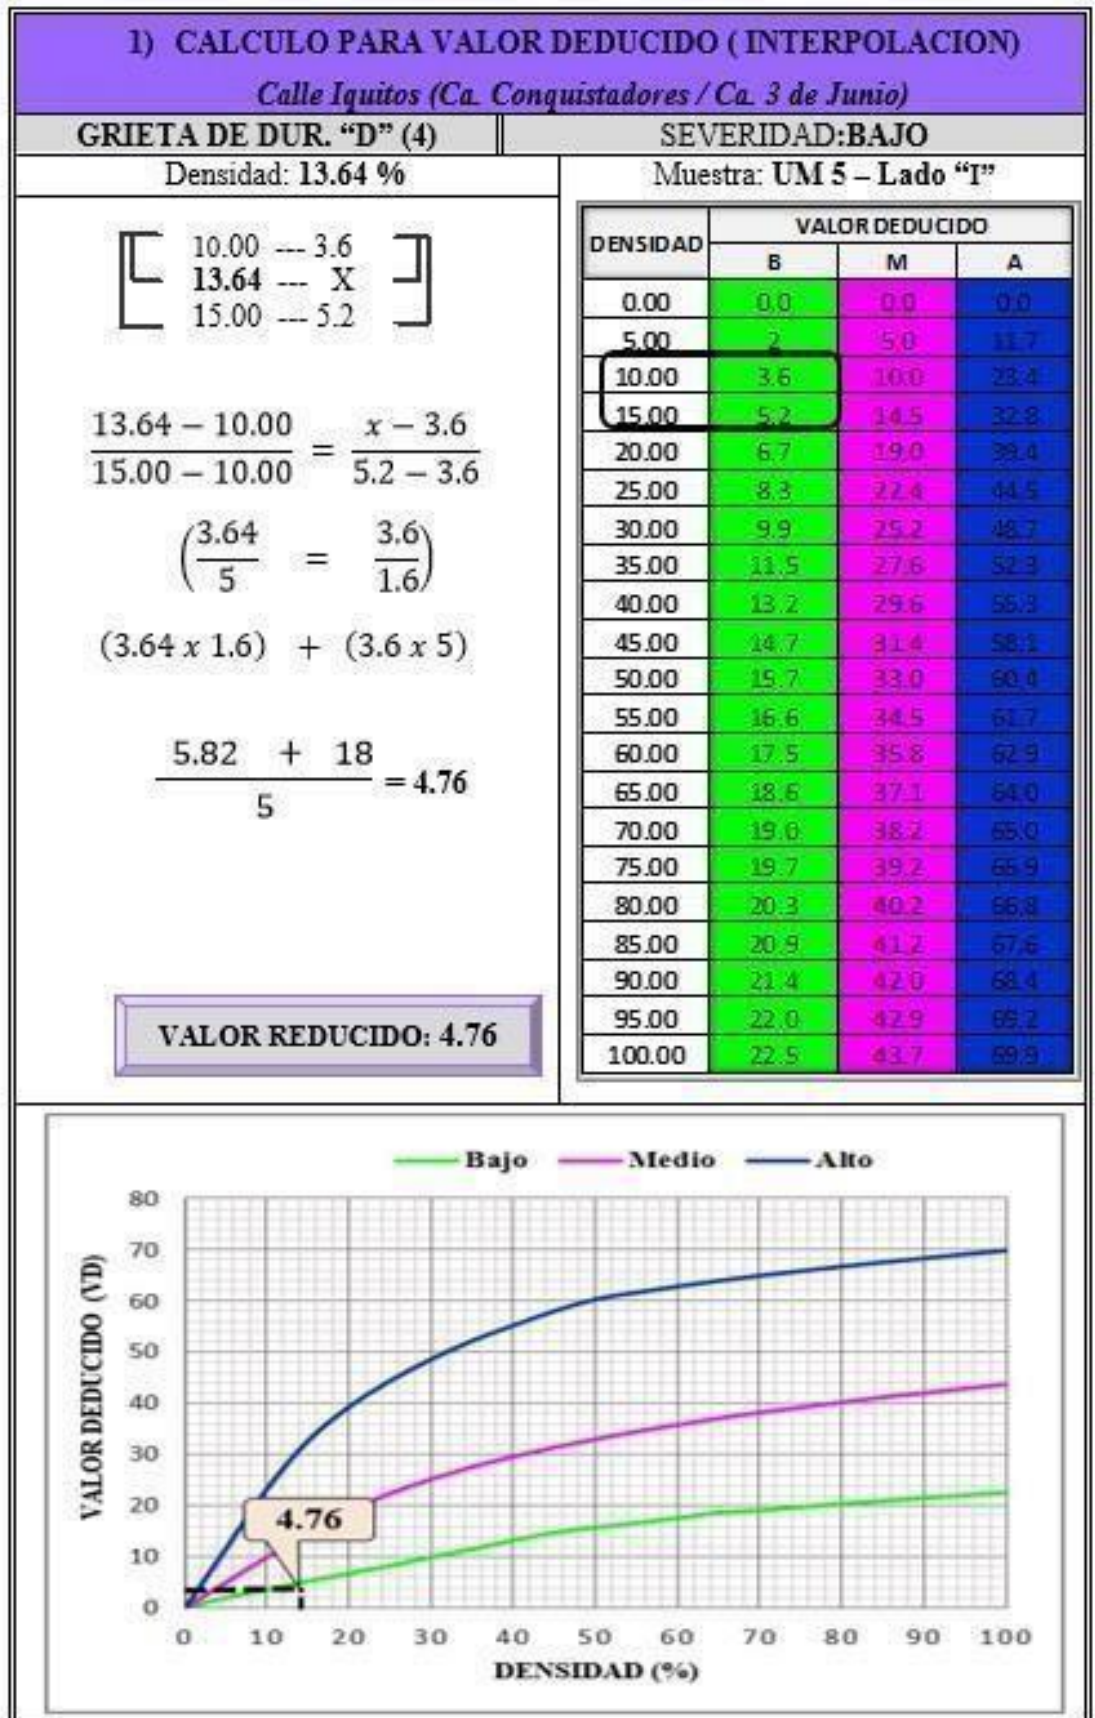
Figura 90: Unidad de Muestra UM5-I, Patología Grieta de Dur. "D", Baja Severidad.

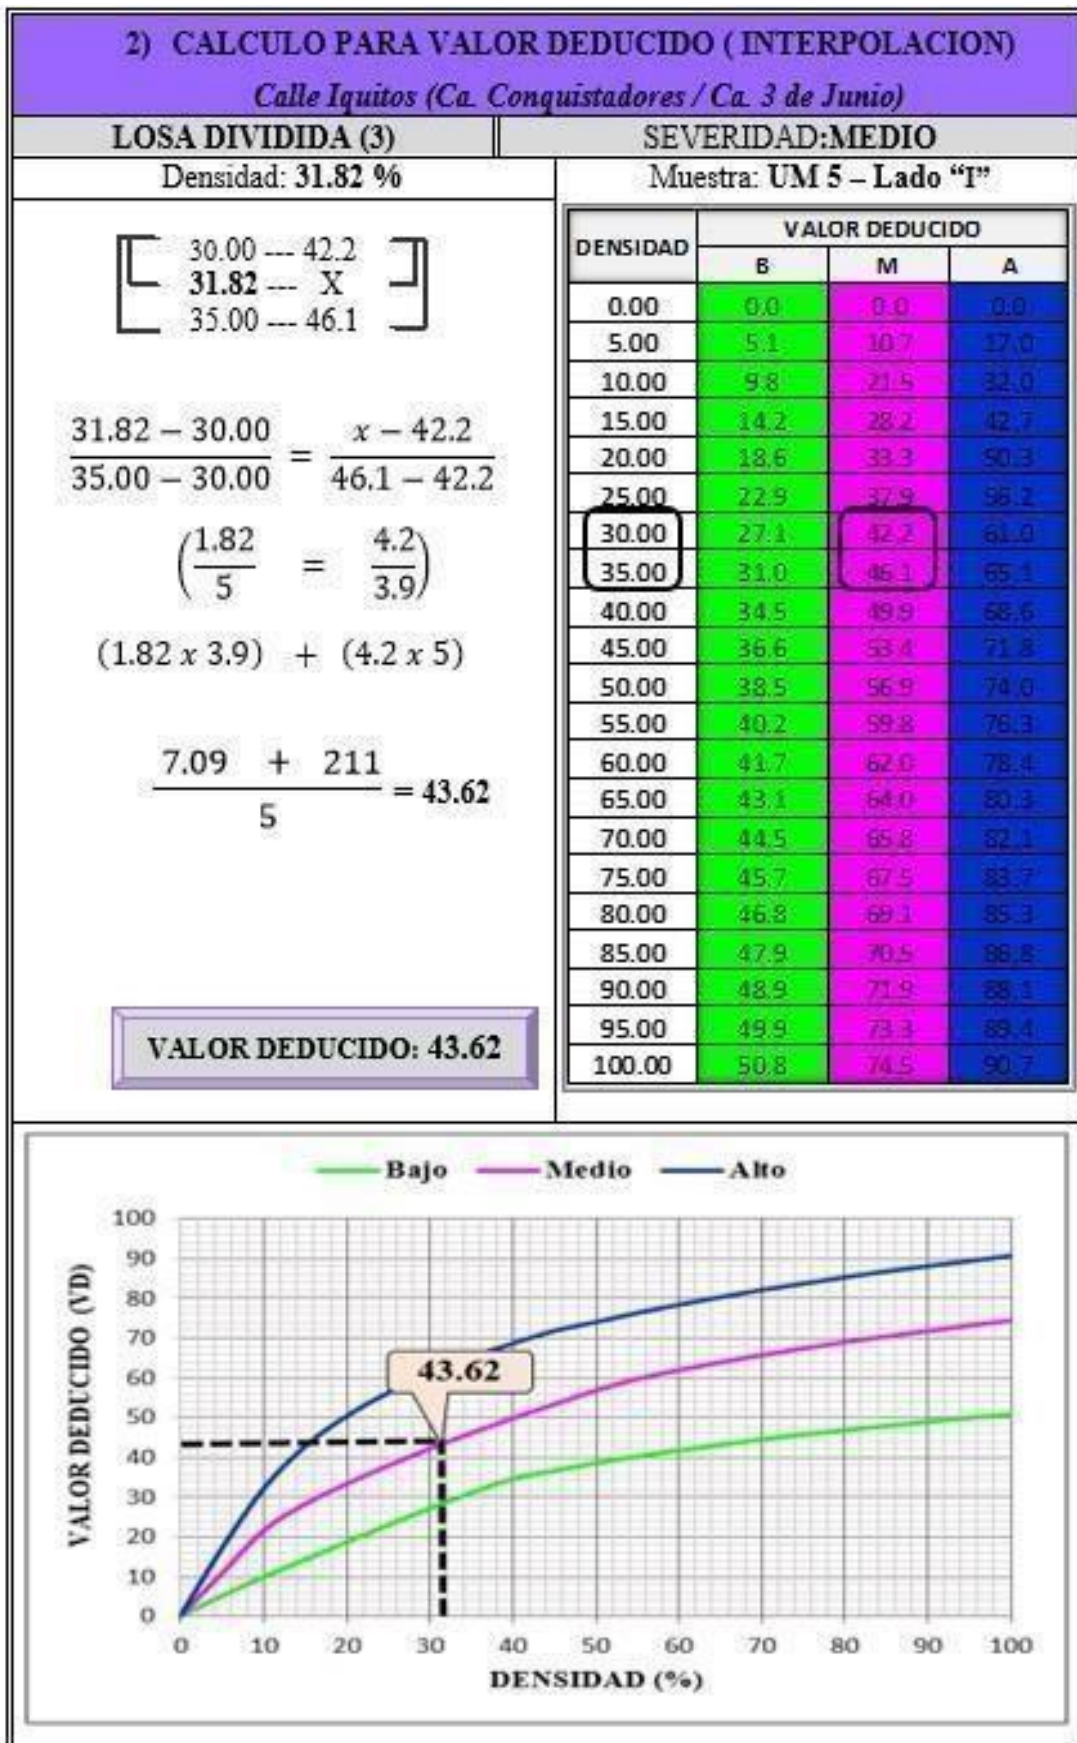
Figura 91: Unidad de Muestra UM5-I, Patología Losa Dividida, Media Severidad

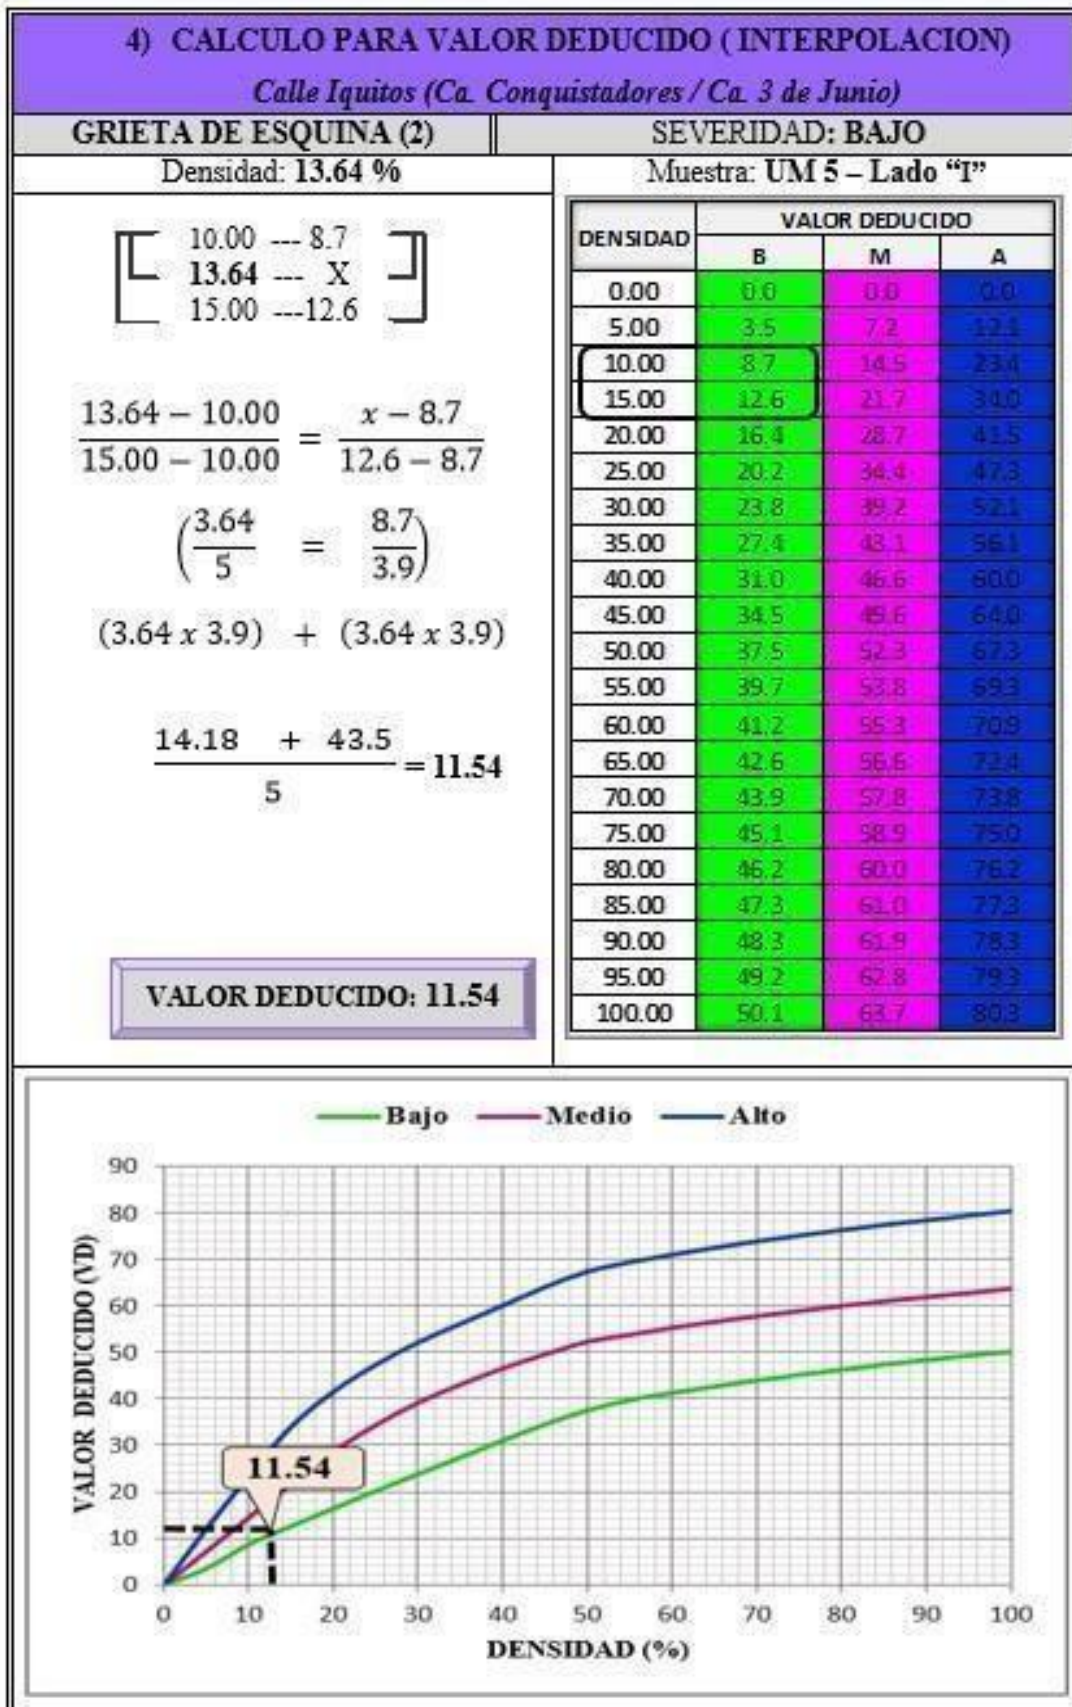
Figura 93: Unidad de Muestra UM5-I, Patología Grieta de Esquina, Baja Severidad

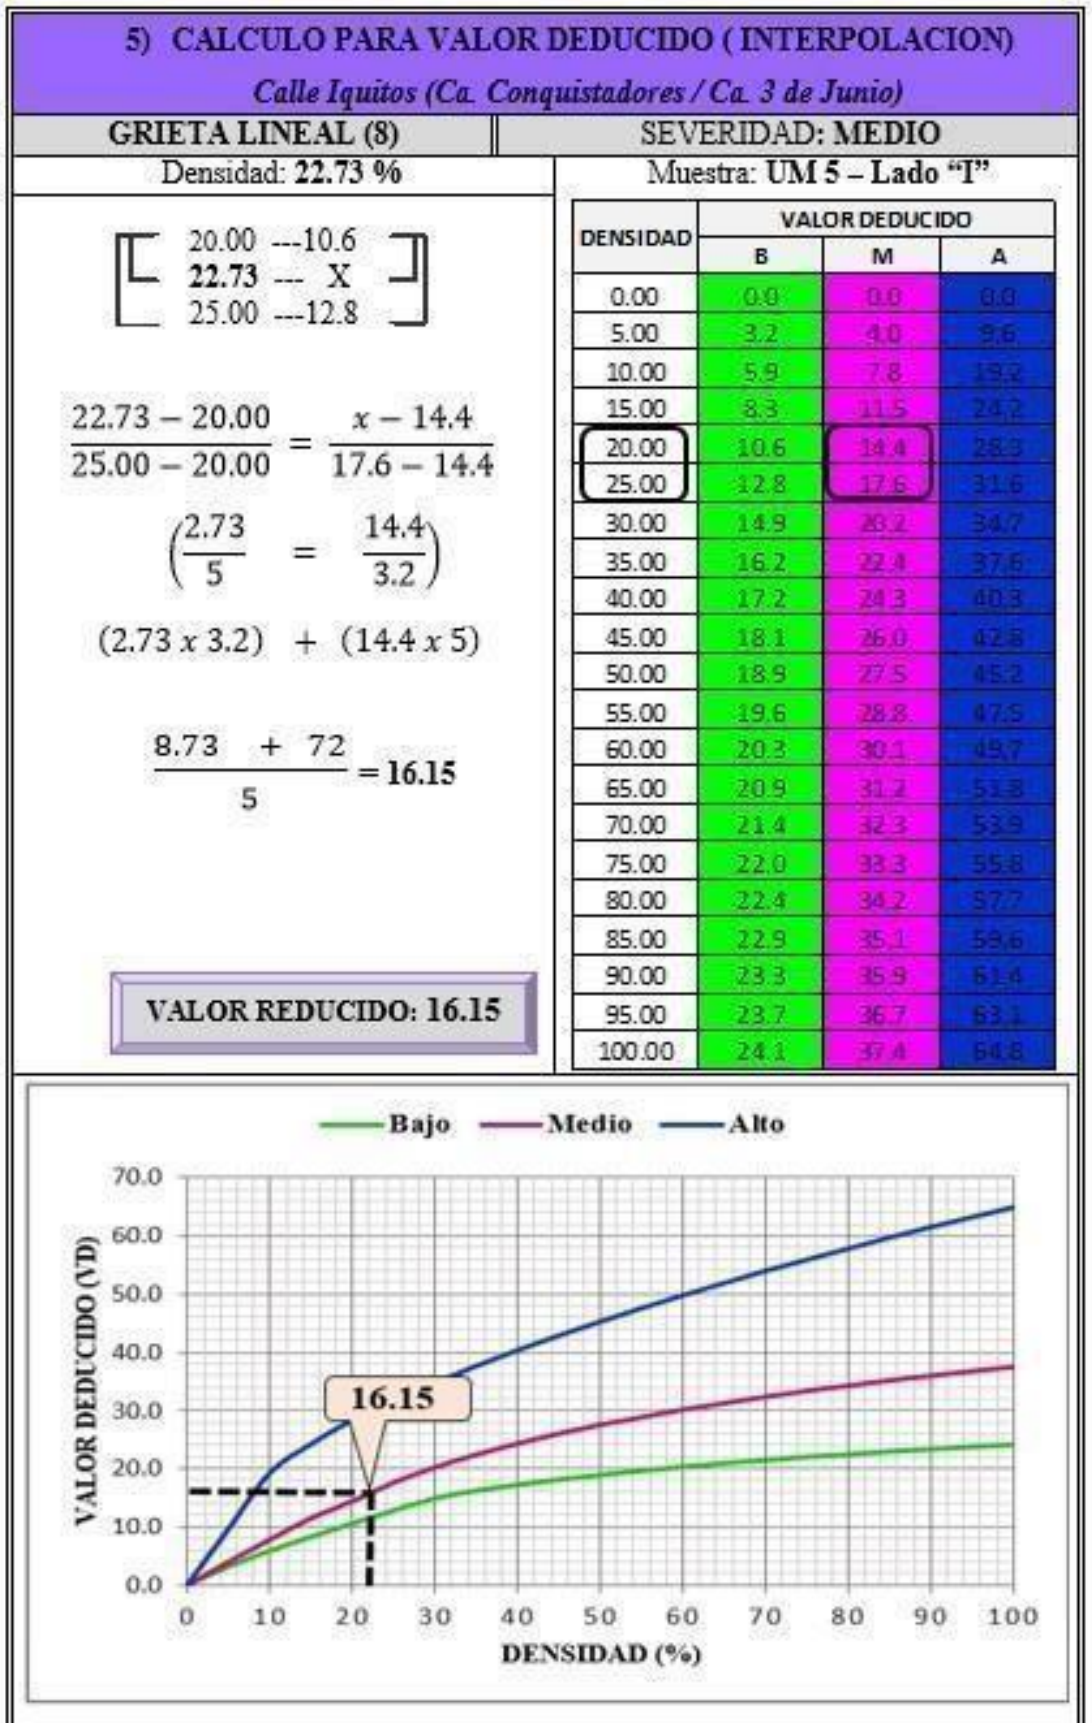
Figura 94: Unidad de Muestra UM5-I, Patología Grieta Lineal, Media Severidad. Cálculo del

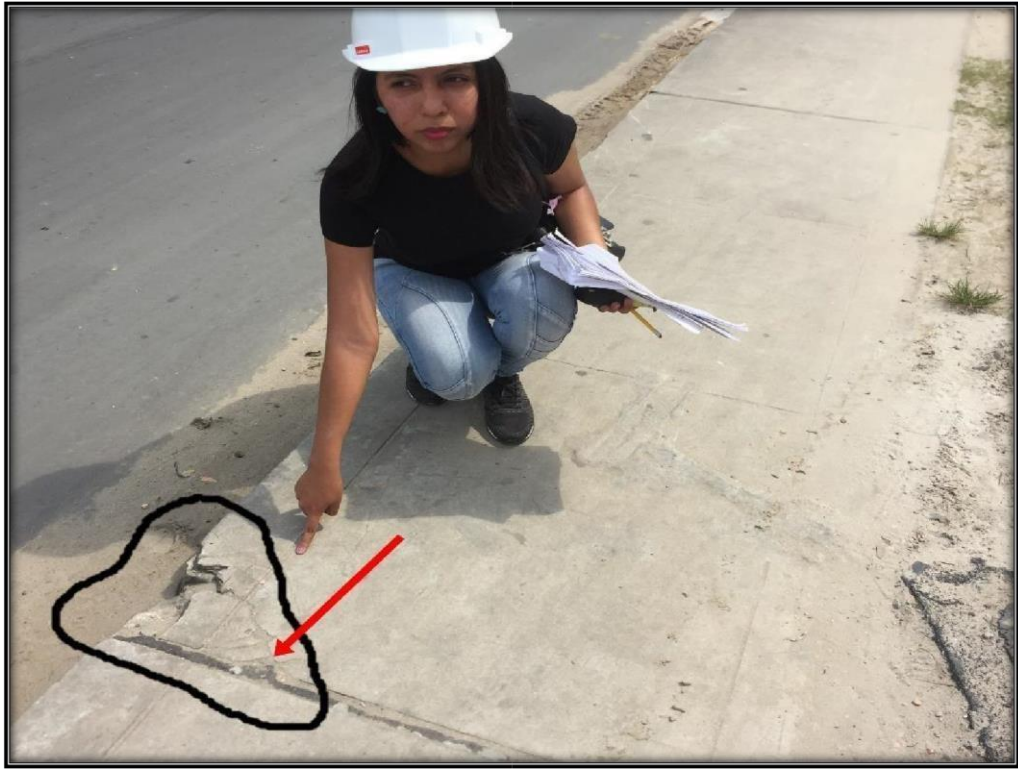
**Figura 136:** Vista fotográfica UMI -I, superficie del pavimento de vereda presenta un tipo de falla Grieta de Esquina de severidad alta.  
(Calle Iquitos, cdra. 12)

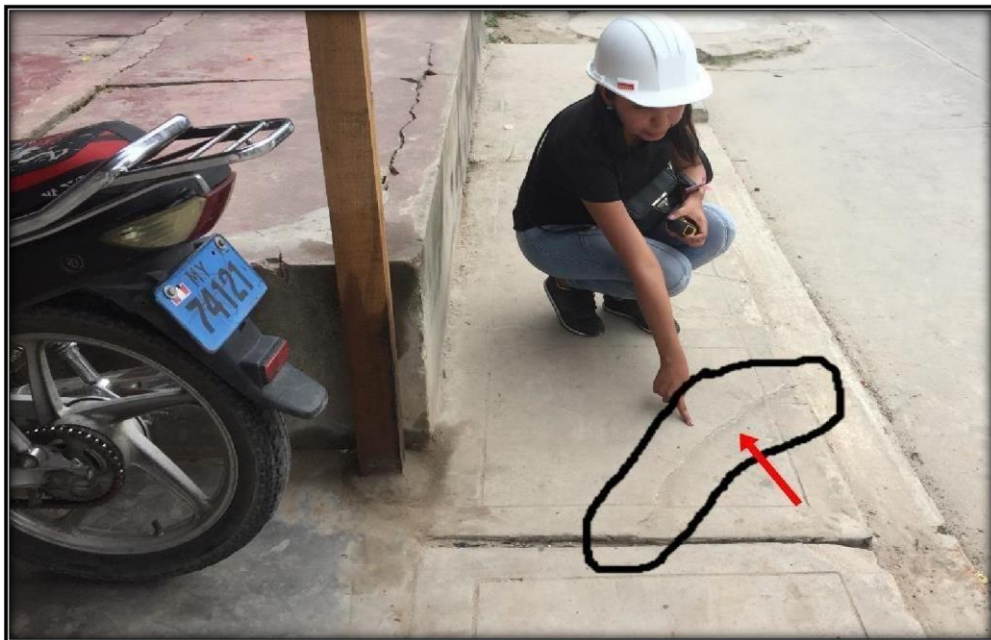
**Figura 137:** Vista fotográfica UM1-I, superficie del pavimento de vereda presenta un tipo de falla Grieta de Esquina de severidad media. (Calle Iquitos, cdra. 12)

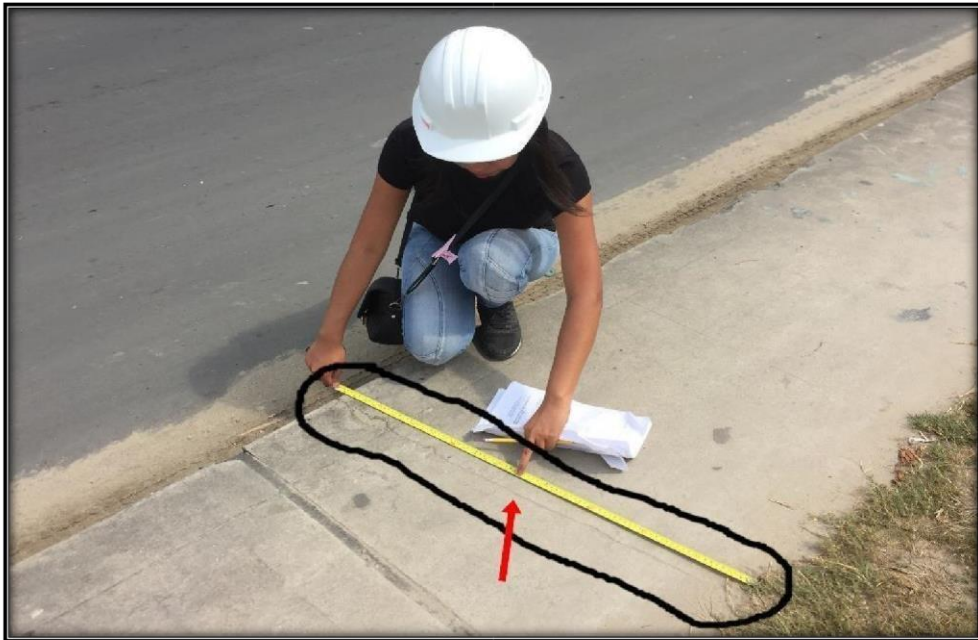
**Figura 138:** Vista fotográfica UM1 -I, superficie del pavimento de vereda presenta un tipo de falla Grieta Lineal de severidad baja. (Calle Iquitos, cdra. 12)

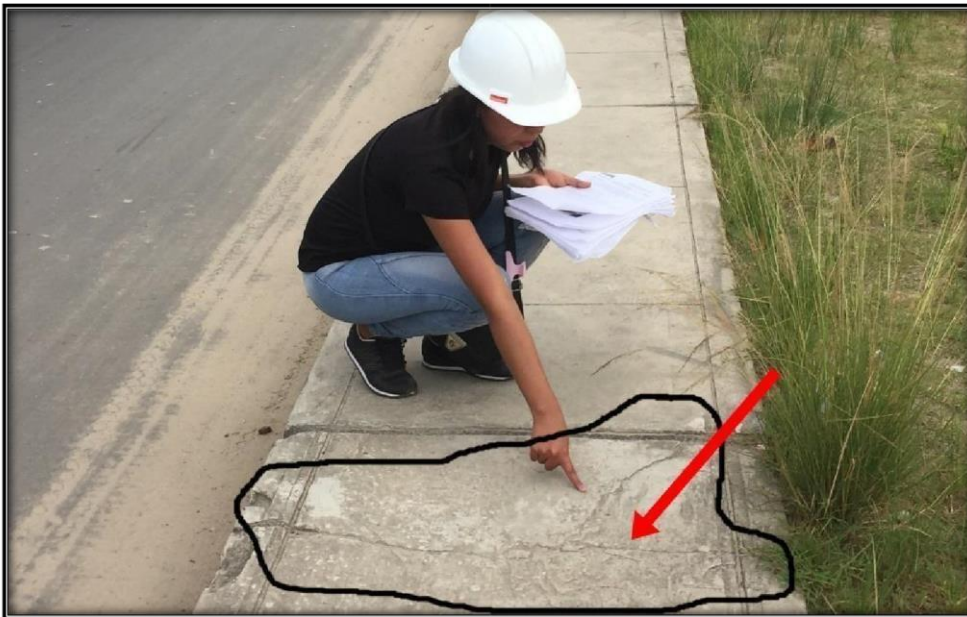
**Figura 142 :** Vista fotográfica UM2 -I, superficie del pavimento de vereda presenta un tipo de falla Losa Dividida de severidad media.  
(Calle Iquitos, cdra. 13)

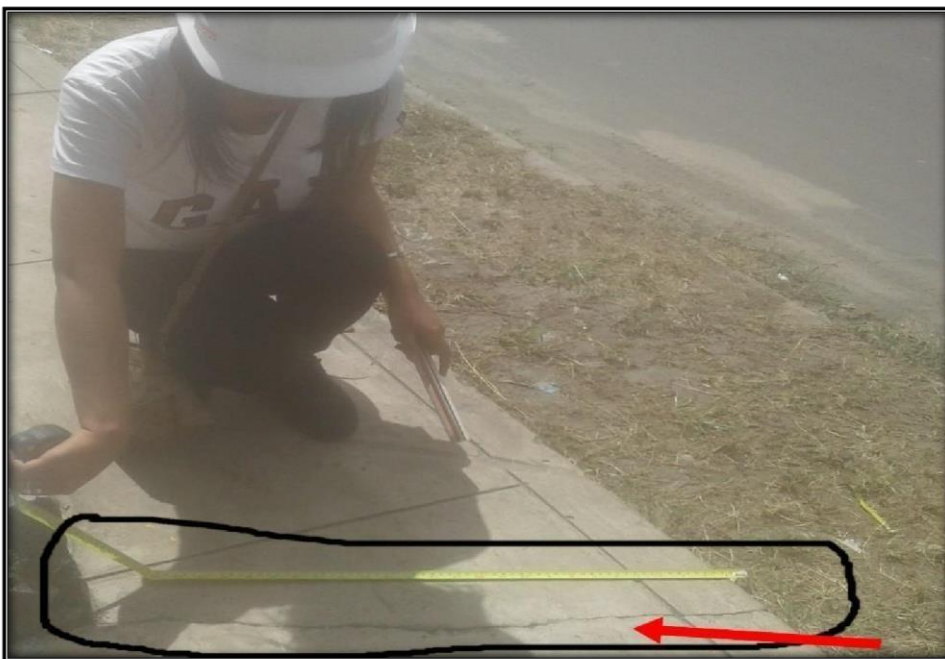
**Figura 143:** Vista fotográfica UM2 -I, superficie del pavimento de vereda presenta un tipo de falla Grieta de Esquina de severidad media.  
(Calle Iquitos, cdra. 13)

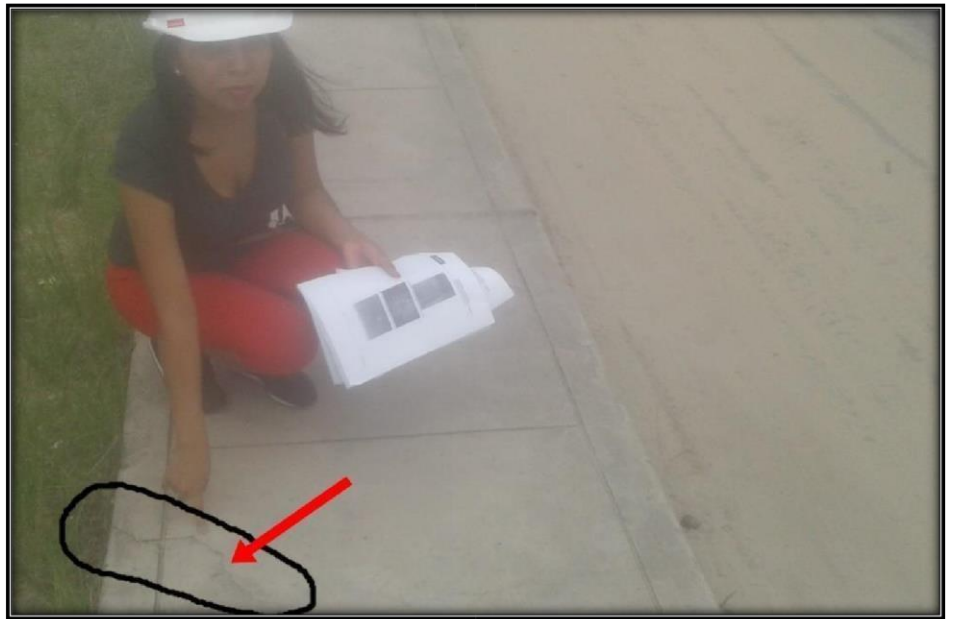
**Figura 144:** Vista fotográfica UM2-I, superficie del pavimento de vereda presenta un tipo de falla Grieta de Retracción no tiene severidad. (Calle Iquitos, cdra. 13)

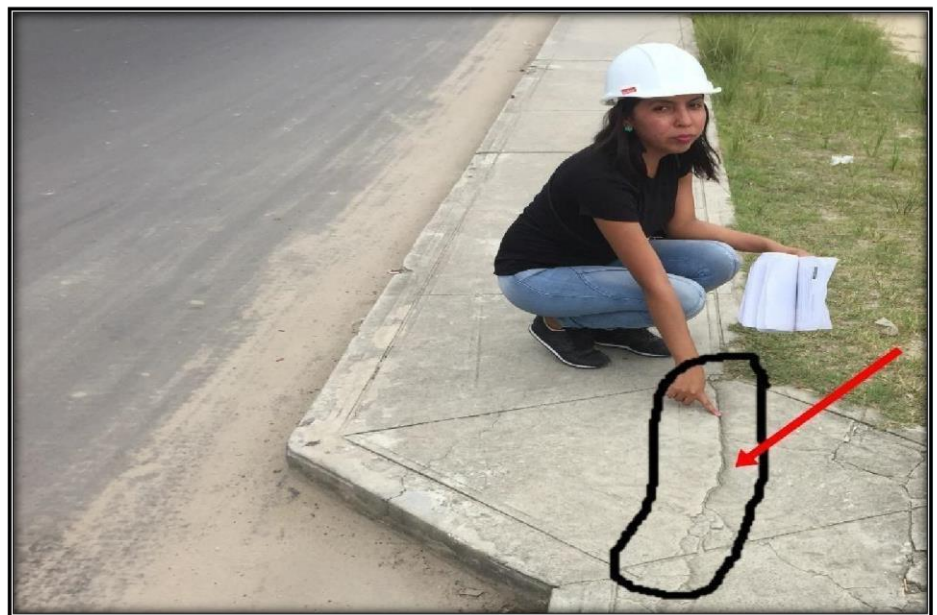
**Figura 145 :** Vista fotográfica UM2 -I, superficie del pavimento de vereda presenta un tipo de falla Grieta Lineal severidad media. (Calle Iquitos, cdra. 13)

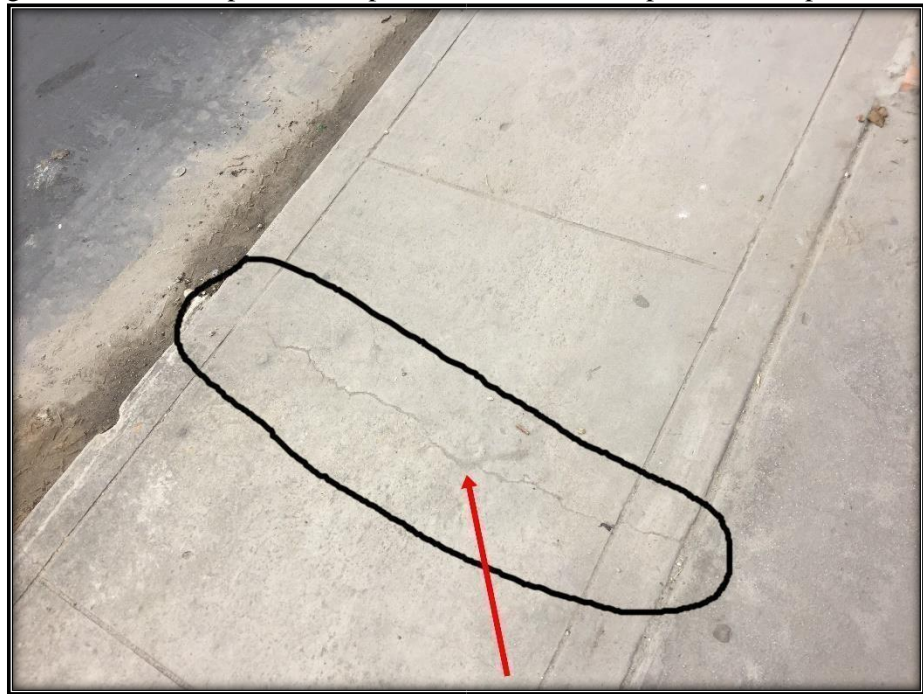
de falla Grieta Lineal severidad baja.

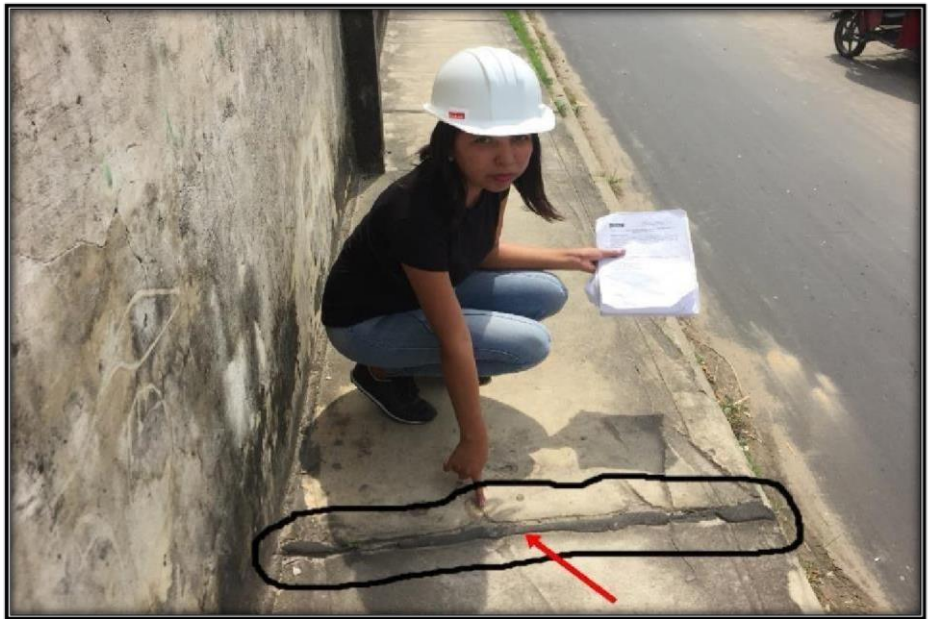
**Figura 147:** Vista fotográfica UM3 -D, superficie del pavimento de vereda presenta un tipo de falla Descascaramiento de Junta severidad media. (Calle Iquitos, cdra. 14)

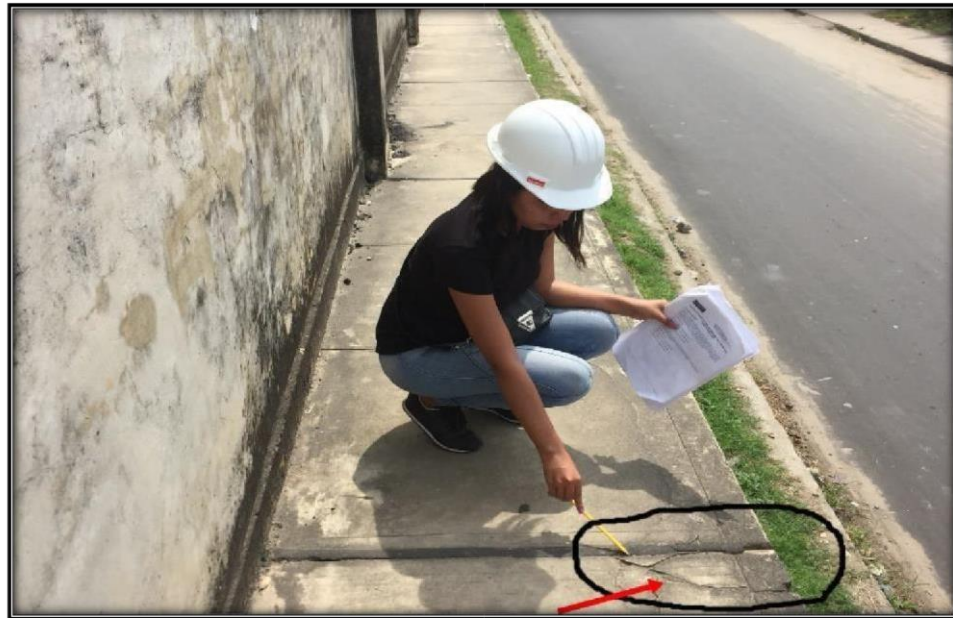
D, superficie del pavimento de vereda present un tipo de falla Grieta de Esquina severidad alta.
