**DETERMINACIÓN Y EVALUACIÓN DE LAS  
PATOLOGÍAS DEL MORTERO PARA OBTENER EL  
DIAGNOSTICO ESTRUCTURAL Y CONDICION  
OPERACIONAL DE LA SUPERFICIE DE LA VEREDA  
PEATONAL EN LA CALLE IQUITOS CUADRAS 12 AL 16,  
DISTRITO DE PUNCHANA, PROVINCIA DE MAYNAS,  
DEPARTAMENTO LORETO, AÑO- 2018.**

**TESIS PARA OPTAR EL TITULO PROFESIONAL DE  
INGENIERA CIVIL**

**GARCIA LOPEZ, KAREN LIZ**

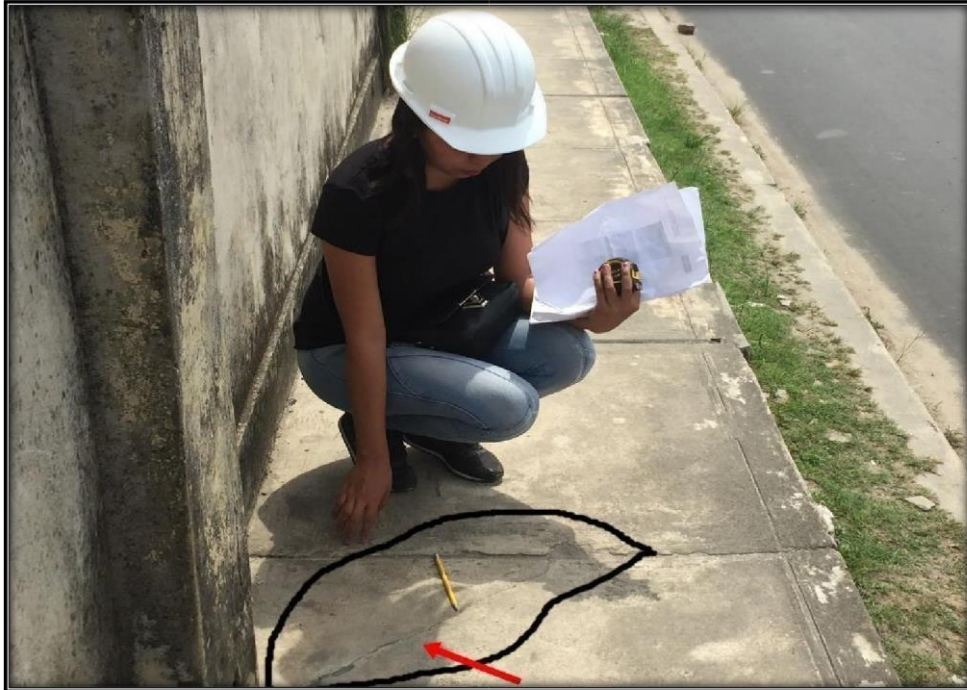
**Figura 149:** Vista fotográfica UM3-D, superficie del pavimento de vereda presenta un tipo de falla Grieta de Esquina severidad baja.  
(Calle Iquitos, cdra. 14)

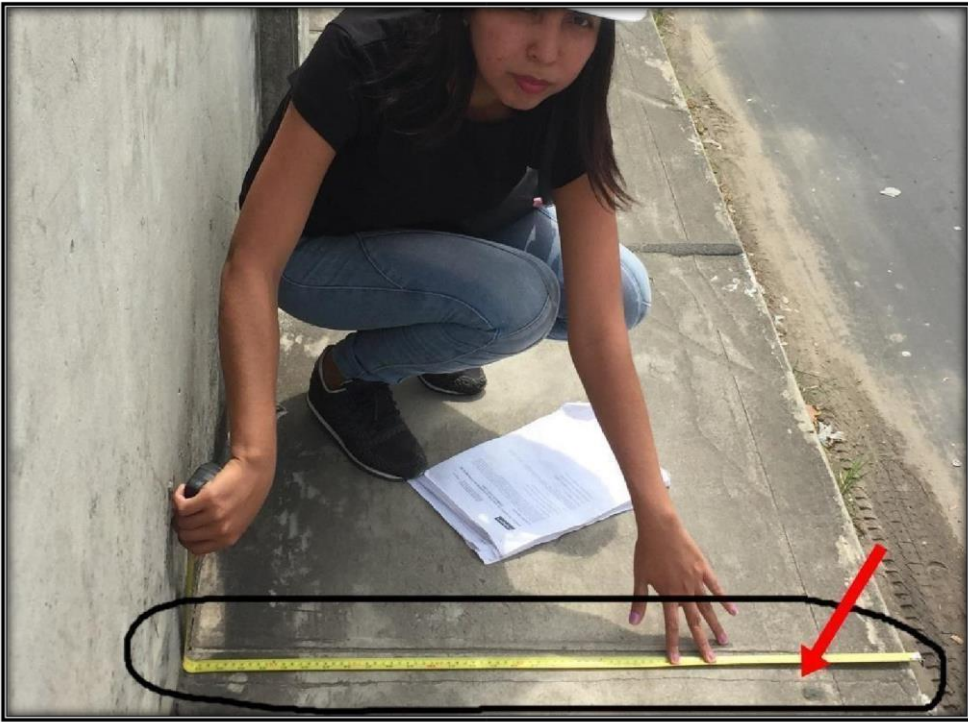
**Figura 150:** Vista fotográfica UM3-D, superficie del pavimento de vereda presenta un tipo de falla Grieta Lineal severidad baja.  
(Calle Iquitos, cdra. 14)

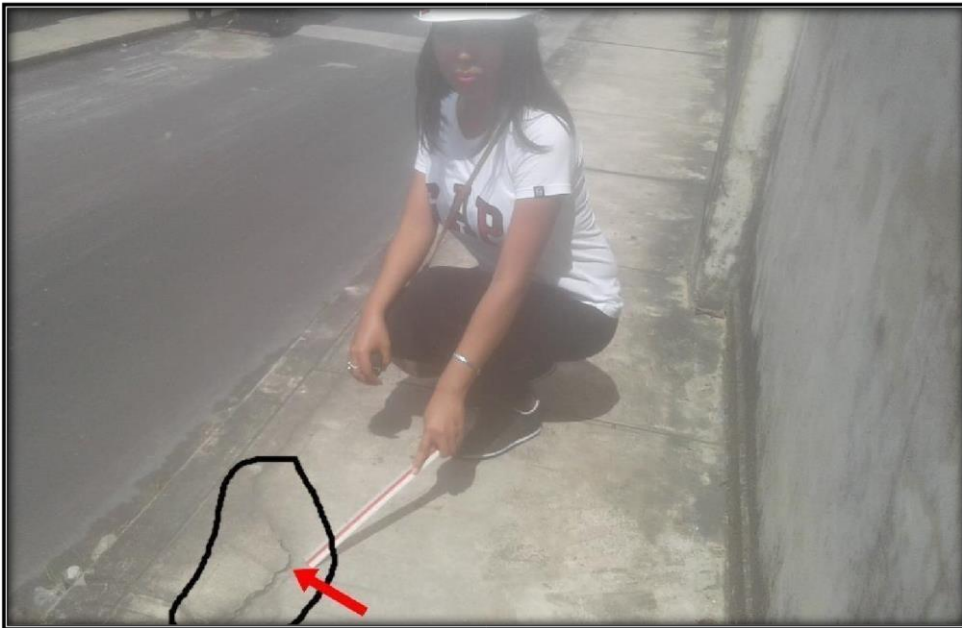
**Figura 151 :** Vista fotográfica UM3 -D, superficie del pavimento de vereda presenta un tipo de falla Grieta de Retracción no tiene severidad.  
(Calle Iquitos, cdra. 14)

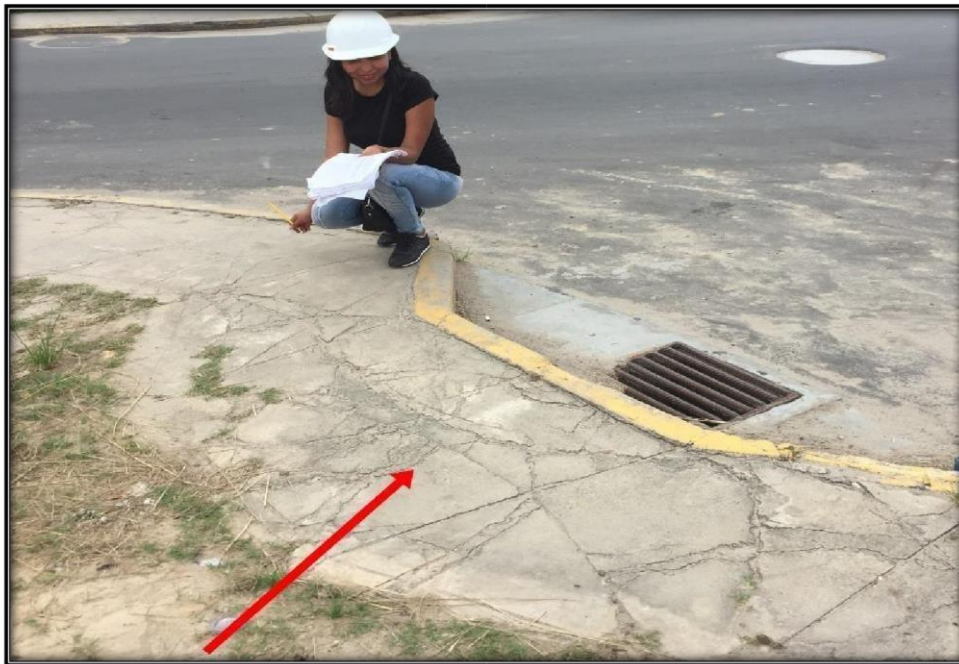
**Figura 154:** Vista fotográfica UM4-I, superficie del pavimento de vereda presenta un tipo de falla Punzonamiento severidad alta.  
(Calle Iquitos, cdra. 15)

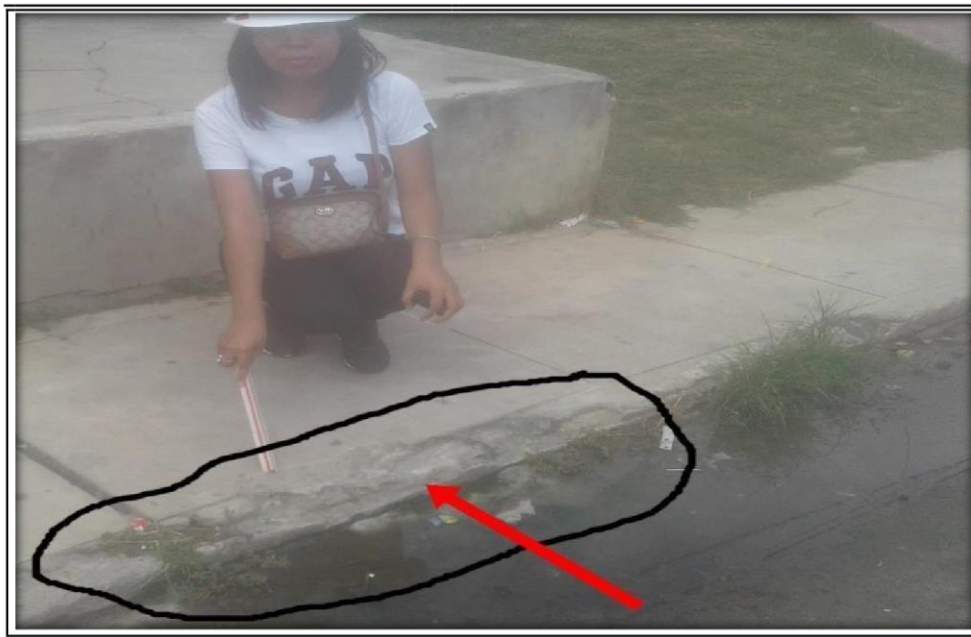
**Figura 155:** Vista fotográfica UM4-I, superficie del pavimento de vereda presenta un tipo de falla Desnivel carril/berma severidad baja.

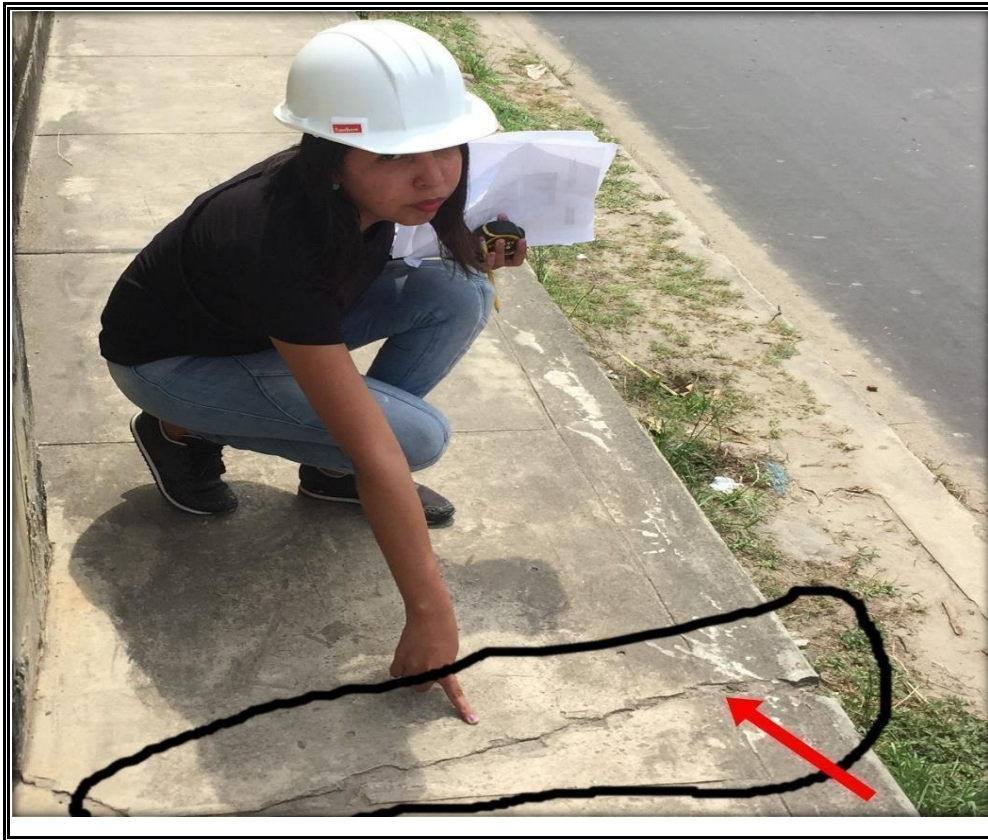
tipo de  
falla  
Grieta  
de  
Esquina severidad Media.

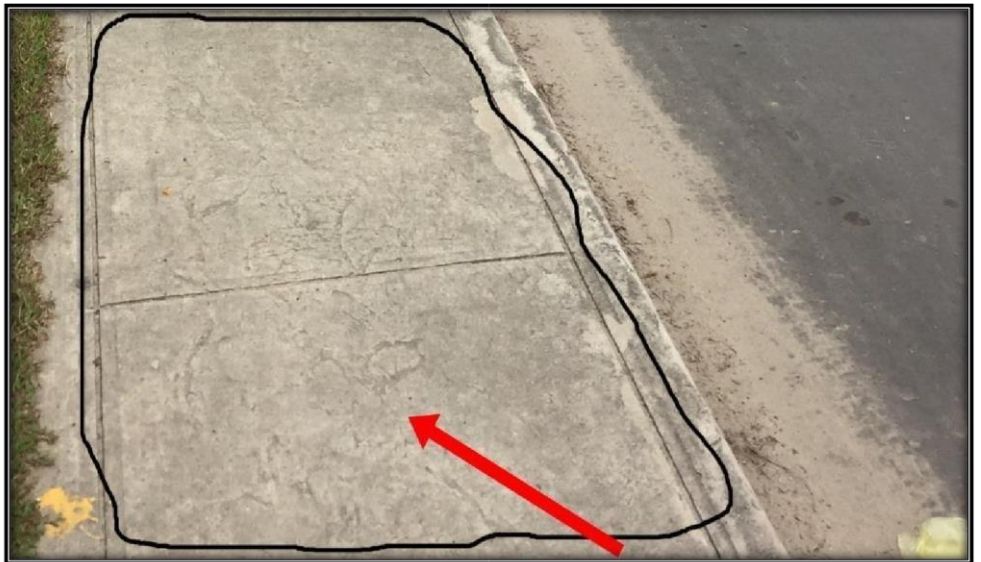
**Figura 157:** Vista fotográfica UM5-I, superficie del pavimento de vereda presenta un tipo de falla Grieta de Dur. "D" severidad baja.  
(Calle Iquitos, cdra. 16)

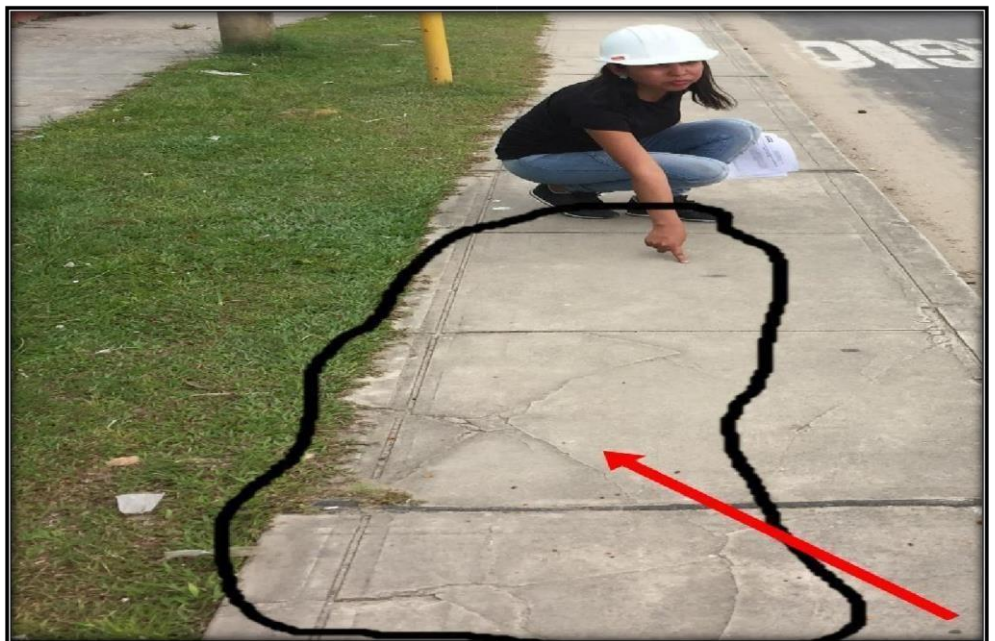
**Figura 158:** Vista fotográfica UM5-I, superficie del pavimento de vereda presenta un tipo de falla Losa Dividida severidad media.  
(Calle Iquitos, cdra. 16)

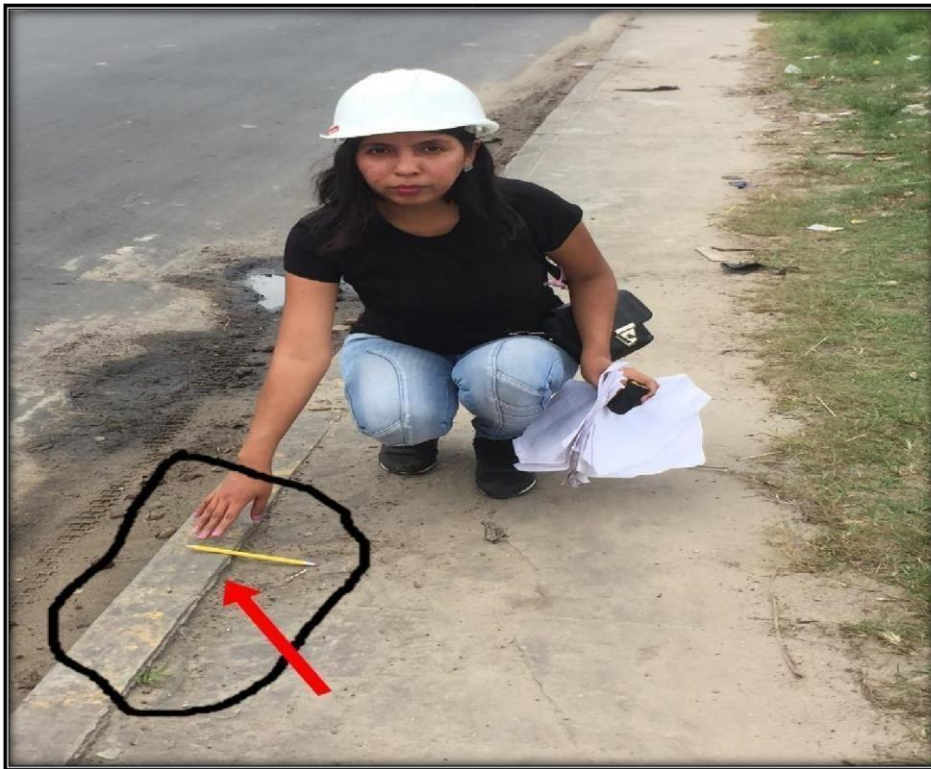
**Figura 159:** Vista fotográfica UM5-I, superficie del pavimento de vereda presenta un tipo de falla Escala severidad media.  
**(Calle Iquitos, cdra. 16)**

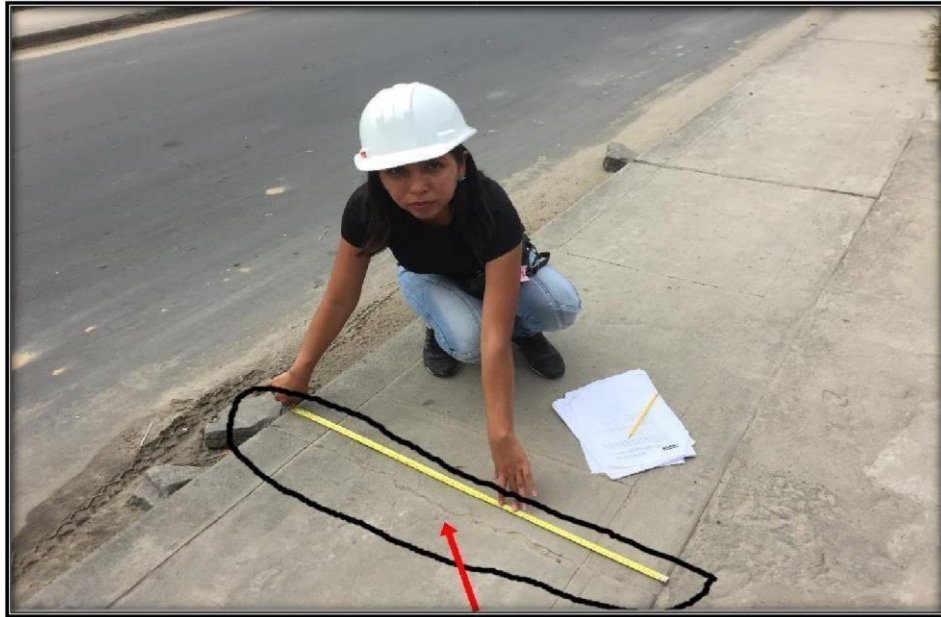
**Figura 161:** Vista fotográfica UM5-I, superficie del pavimento de vereda presenta un tipo de falla Grieta Lineal severidad media.  
(Calle Iquitos, cdra. 16)

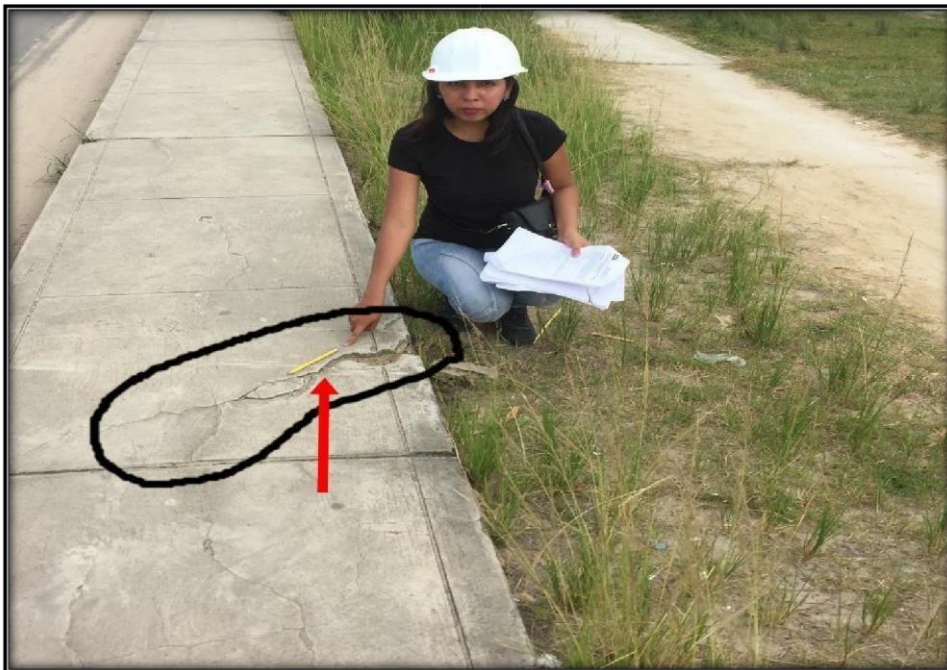
**Figura 162:** Vista fotográfica UM5-I, superficie del pavimento de vereda presenta un tipo de falla Grieta de Esquina severidad Alta.  
(Calle Iquitos, cdra. 16)
