UNIVERSIDAD CATÓLICA LOS ÁNGELES
CHIMBOTE

DETERMINACIÓN Y EVALUACIÓN DE LAS
PATOLOGÍAS DEL CONCRETO EN EL CANAL SUB
LATERAL SAN CRISTÓBAL BAJO, EN LAS
PROGRESIVAS KM 0+020 Y KM 0+920, UBICADO EN
EL BARRIO MISHAHUACA, DISTRITO DE
CANCHAQUE, PROVINCIA DE HUANCABAMBA,
REGIÓN PIURA, MARZO DEL AÑO 2018

TESIS PARA OPTAR EL TÍTULO PROFESIONAL DE:
INGENIERO CIVIL

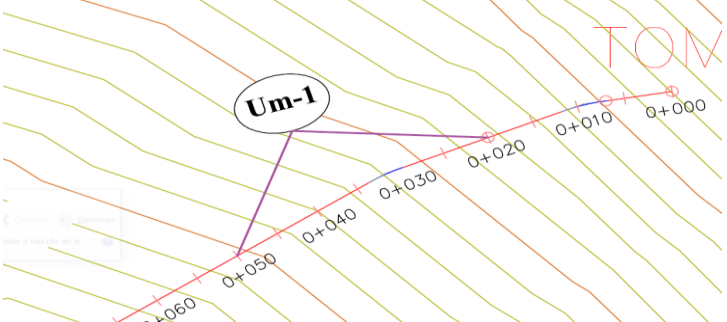
Lesión	Símbolo	Patología	Área con patología	% Área con patología	Severidad	Área con patología	% Área con patología	Severidad	Área con patología	% Área con patología	Severidad					
Físicas	1	Sedimentación de Sólidos	0.00	0.00%	L	2.50	20.83%	L	0.00	0.00%	L					
	2	Erosión	4.70	26.11%	M	6.85	57.08%	S	3.30	18.33%	L					
Mecánicas	3	Fisuras	0.80	4.44%	L	0.00	0.00%	L	1.30	7.22%	M					
	4	Grietas	0.00	0.00%	L	0.00	0.00%	L	0.00	0.00%	L					
Químicas	5	Desprendimiento	0.00	0.00%	L	0.00	0.00%	L	0.00	0.00%	L					
	6	Vegetación	10.80	60.00%	S	1.60	13.33%	L	9.80	54.44%	S					
Área total por elemento			16.30	90.56%		10.95	91.25%		14.40	80.00%						
Afectación de la Unidad de Muestra			16.30	33.96%		10.95	22.81%		14.40	30.00%						
Nivel de severidad			S			S			S							
Fotografía panorámica de Unidad de Muestra 1 (UM-1)

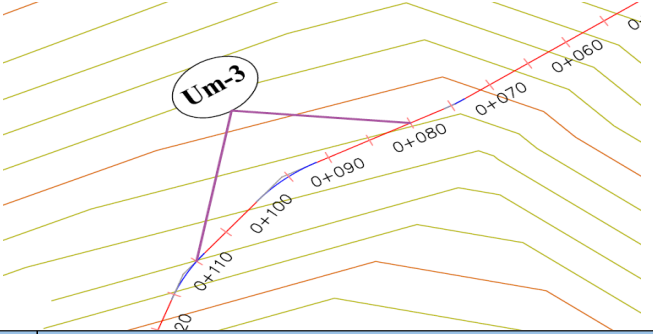
Lesión	Símbolo	Patología	Área con patología	% Área con patología	Severidad	Área con patología	% Área con patología	Severidad	Área con patología	% Área con patología	Severidad						
Físicas	1	Sedimentación de Sólidos	0.00	0.00%	L	1.40	11.67%	L	0.00	0.00%	L						
	2	Erosión	4.20	23.33%	M	9.10	75.83%	S	1.40	7.78%	L						
Mecánicas	3	Fisuras	0.20	1.11%	L	0.00	0.00%	L	0.20	1.11%	L						
	4	Grietas	0.00	0.00%	L	0.00	0.00%	L	0.00	0.00%	L						
5	Desprendimiento	0.00	0.00%	L	0.00	0.00%	L	0.10	0.56%	L							
Químicas	6	Vegetación	11.70	65.00%	S	0.00	0.00%	L	11.30	62.78%	S						
Área total por elemento			16.10	89.44%		10.50	87.50%		13.00	72.22%							
Afectación de la Unidad de Muestra			16.10	33.54%		10.50	21.88%		13.00	27.08%							
Nivel de severidad			S			S			S								
Fotografía panorámica de Unidad de Muestra 3 (UM-3)

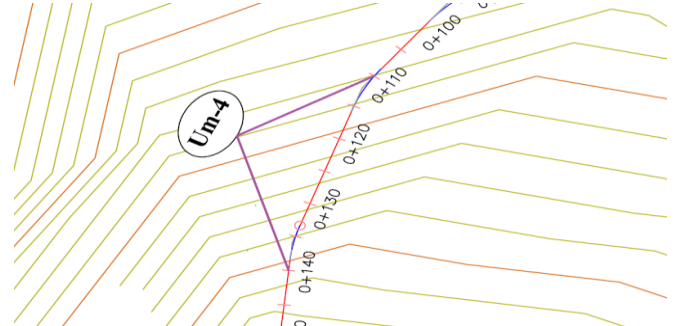
Tipos de patologías			Área con patología	% Área con patología	Severidad	Área con patología	% Área con patología	Severidad	Área con patología	% Área con patología	Severidad			
Lesión	Símbolo	Patología												
Físicas	1	Sedimentación de Sólidos	0.00	0.00%	L	1.60	13.33%	L	0.00	0.00%	L			
	2	Erosión	4.30	23.89%	M	9.70	80.83%	S	1.30	7.22%	L			
Mecánicas	3	Fisuras	0.10	0.56%	L	0.00	0.00%	L	0.10	0.56%	L			
	4	Grietas	0.00	0.00%	L	0.00	0.00%	L	0.00	0.00%	L			
	5	Desprendimiento	0.00	0.00%	L	0.00	0.00%	L	0.00	0.00%	L			
Químicas	6	Vegetación	11.20	62.22%	S	0.40	3.33%	L	10.30	57.22%	M			
Área total por elemento			15.60	86.67%		11.70	97.50%		11.70	65.00%				
Afectación de la Unidad de Muestra			15.60	32.50%		11.70	24.38%		11.70	24.38%				
Nivel de severidad			S			S			M					
Fotografía panorámica de Unidad de Muestra 4 (UM-4)

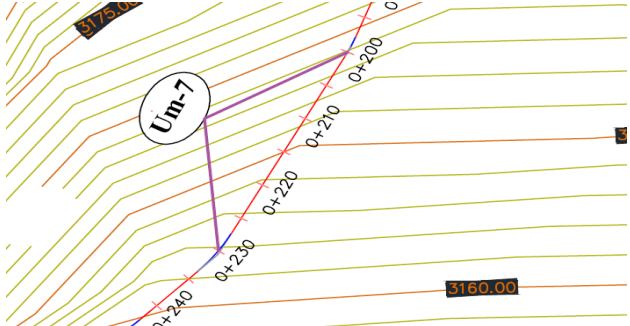
Lesión	Símbolo	Patología	Área con patología	% Área con patología	Severidad	Área con patología	% Área con patología	Severidad	Área con patología	% Área con patología				Severidad
Físicas	1	Sedimentación de Sólidos	0.00	0.00%	L	6.40	53.33%	M	0.00	0.00%				L
	2	Erosión	1.40	11.67%	L	5.40	45.00%	M	1.20	10.00%				L
Mecánicas	3	Fisuras	0.00	0.00%	L	0.00	0.00%	L	0.00	0.00%				L
	4	Grietas	0.00	0.00%	L	0.00	0.00%	L	0.00	0.00%				L
Químicas	5	Desprendimiento	0.20	1.67%	L	0.00	0.00%	L	0.20	1.67%				L
	6	Vegetación	5.30	44.17%	M	0.00	0.00%	L	5.60	46.67%	M			
Área total por elemento		6.90	57.50%		11.80	98.33%		7.00	58.33%					
Afectación de la Unidad de Muestra		6.90	19.17%		11.80	32.78%		7.00	19.44%					
Nivel de severidad		M			M			M						
Fotografía panorámica de Unidad de Muestra 7 (UM-7)

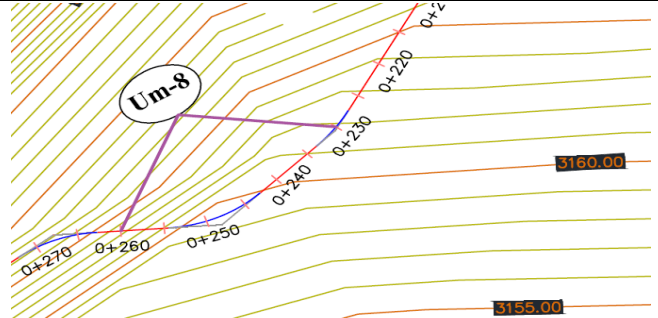
Lesión	Símbolo	Patología	Área con patología	% Área con patología	Severidad	Área con patología	% Área con patología	Severidad	Área con patología	% Área con patología				Severidad
Físicas	1	Sedimentación de Sólidos	0.00	0.00%	L	6.40	53.33%	M	0.00	0.00%				L
	2	Erosión	1.20	10.00%	L	5.40	45.00%	M	1.10	9.17%				L
Mecánicas	3	Fisuras	0.00	0.00%	L	0.00	0.00%	L	0.00	0.00%				L
	4	Grietas	0.00	0.00%	L	0.00	0.00%	L	0.00	0.00%				L
Químicas	5	Desprendimiento	0.00	0.00%	L	0.00	0.00%	L	0.25	2.08%				L
	6	Vegetación	8.90	74.17%	S	0.00	0.00%	L	8.50	70.83%	M			
Área total por elemento		10.10	84.17%		11.80	98.33%		9.85	82.08%					
Afectación de la Unidad de Muestra		10.10	28.06%		11.80	32.78%		9.85	27.36%					
Nivel de severidad		S			M			S						
Fotografía panorámica de Unidad de Muestra 8 (UM-8)

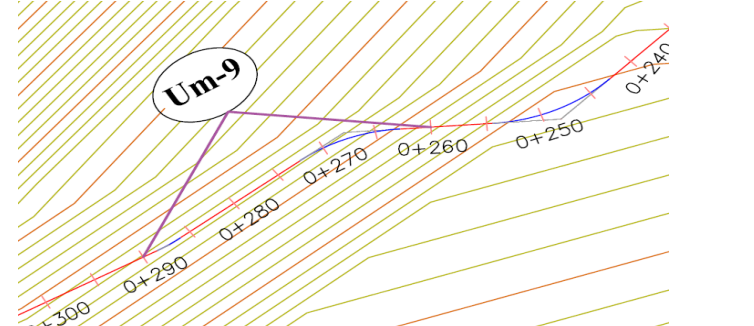
Lesión	Símbolo	Patología	Área con patología	% Área con patología	Severidad	Área con patología	% Área con patología	Severidad	Área con patología	% Área con patología	Severidad			
Físicas	1	Sedimentación de Sólidos	0.00	0.00%	L	6.80	56.67%	M	0.00	0.00%	L			
	2	Erosión	0.00	0.00%	L	3.90	32.50%	L	0.00	0.00%	L			
Mecánicas	3	Fisuras	0.00	0.00%	L	0.00	0.00%	L	0.10	0.83%	L			
	4	Grietas	0.00	0.00%	L	0.00	0.00%	L	0.20	1.67%	L			
Químicas	5	Desprendimiento	0.00	0.00%	L	0.00	0.00%	L	0.40	3.33%	L			
	6	Vegetación	10.25	85.42%	S	0.00	0.00%	L	9.60	80.00%	S			
Área total por elemento			10.25	85.42%		10.70	89.17%		10.30	85.83%				
Afectación de la Unidad de Muestra			10.25	28.47%		10.70	29.72%		10.30	28.61%				
Nivel de severidad			L			L			L					
Fotografía panorámica de Unidad de Muestra 9 (UM-9)

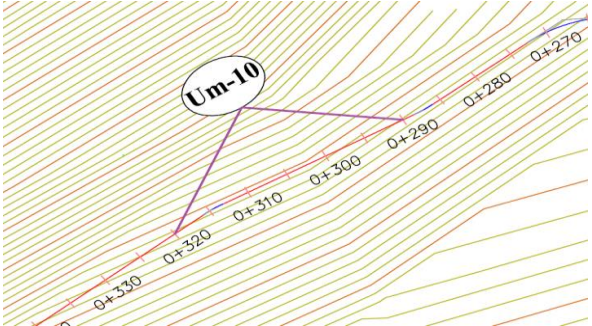
Lesión	Símbolo	Patología	Área con patología	% Área con patología	Severidad	Área con patología	% Área con patología	Severidad	Área con patología	% Área con patología	Severidad			
Físicas	1	Sedimentación de Sólidos	0.00	0.00%	L	6.80	56.67%	M	0.00	0.00%	L			
	2	Erosión	0.00	0.00%	L	3.90	32.50%	M	0.00	0.00%	L			
Mecánicas	3	Fisuras	0.00	0.00%	L	0.00	0.00%	L	0.10	0.83%	L			
	4	Grietas	0.00	0.00%	L	0.00	0.00%	L	0.20	1.67%	L			
5	Desprendimiento	0.00	0.00%	L	0.00	0.00%	L	0.40	3.33%	L				
Químicas	6	Vegetación	7.40	61.67%	S	0.00	0.00%	L	9.60	80.00%	S			
Área total por elemento			7.40	61.67%		10.70	89.17%		10.30	85.83%				
Afectación de la Unidad de Muestra			7.40	20.56%		10.70	29.72%		10.30	28.61%				
Nivel de severidad			S			M			S					
Fotografía panorámica de Unidad de Muestra 10 (UM-10)

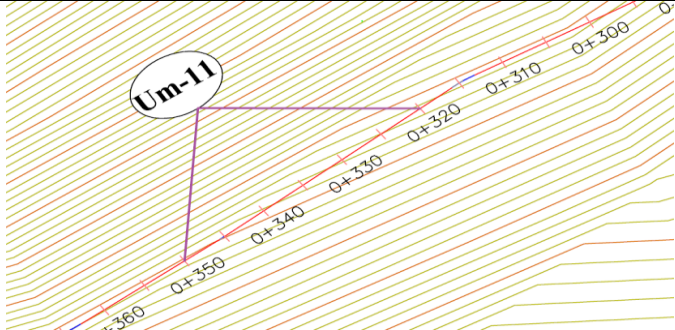
Lesión	Símbolo	Patología	Área con patología	% Área con patología	Severidad	Área con patología	% Área con patología	Severidad	Área con patología	% Área con patología	Severidad					
Físicas	1	Sedimentación de Sólidos	0.00	0.00%	L	5.40	45.00%	M	0.00	0.00%	L					
	2	Erosión	0.00	0.00%	L	4.10	34.17%	M	0.00	0.00%	L					
Mecánicas	3	Fisuras	0.00	0.00%	L	0.00	0.00%	L	0.20	1.67%	L					
	4	Grietas	0.00	0.00%	L	0.00	0.00%	L	0.00	0.00%	L					
5	Desprendimiento	0.00	0.00%	L	0.00	0.00%	L	0.00	0.00%	L						
Químicas	6	Vegetación	7.50	62.50%	S	0.00	0.00%	L	10.00	83.33%	S					
Área total por elemento			7.50	62.50%		9.50	79.17%		10.20	85.00%						
Afectación de la Unidad de Muestra			7.50	20.83%		9.50	26.39%		10.20	28.33%						
Nivel de severidad			S			M			S							
Fotografía panorámica de Unidad de Muestra 11 (UM-11)

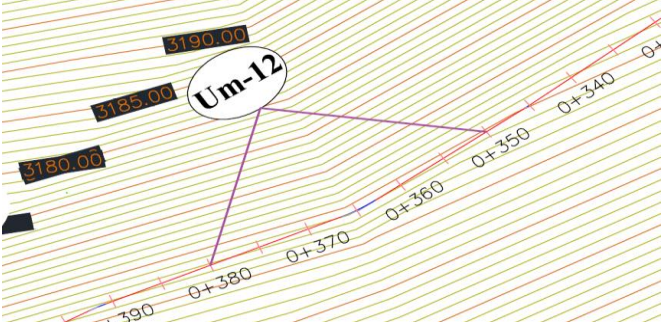
Lesión	Símbolo	Patología	Área con patología	% Área con patología	Severidad	Área con patología	% Área con patología	Severidad	Área con patología	% Área con patología	Severidad			
Físicas	1	Sedimentación de Sólidos	0.00	0.00%	L	0.00	0.00%	L	0.00	0.00%	L			
	2	Erosión	1.30	10.83%	L	8.60	71.67%	S	0.90	7.50%	L			
Mecánicas	3	Fisuras	0.10	0.83%	L	0.00	0.00%	L	0.00	0.00%	L			
	4	Grietas	0.00	0.00%	L	0.00	0.00%	L	0.00	0.00%	L			
Químicas	5	Desprendimiento	2.30	19.17%	L	0.00	0.00%	L	0.00	0.00%	L			
	6	Vegetación	4.90	40.83%	M	0.00	0.00%	L	5.30	44.17%	M			
Área total por elemento			8.60	71.67%		8.60	71.67%		6.20	51.67%				
Afectación de la Unidad de Muestra			8.60	23.89%		8.60	23.89%		6.20	17.22%				
Nivel de severidad			M			S			M					
Fotografía panorámica de Unidad de Muestra 12 (UM-12)

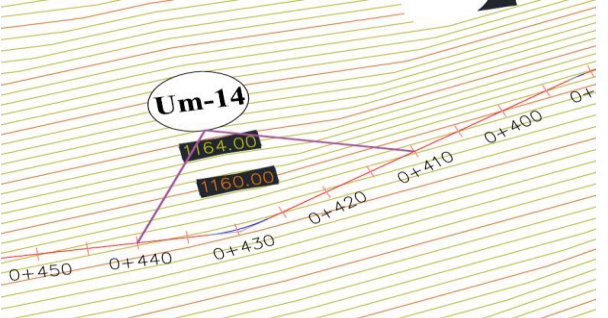
Lesión	Símbolo	Patología	Área con patología	% Área con patología	Severidad	Área con patología	% Área con patología	Severidad	Área con patología	% Área con patología	Severidad						
Físicas	1	Sedimentación de Sólidos	0.00	0.00%	L	0.00	0.00%	L	0.00	0.00%	L						
	2	Erosión	0.00	0.00%	L	11.30	94.17%	S	0.00	0.00%	L						
Mecánicas	3	Fisuras	0.00	0.00%	L	0.00	0.00%	L	0.00	0.00%	L						
	4	Grietas	0.00	0.00%	L	0.00	0.00%	L	0.00	0.00%	L						
Químicas	5	Desprendimiento	0.00	0.00%	L	0.00	0.00%	L	0.00	0.00%	L						
	6	Vegetación	11.00	91.67%	S	0.00	0.00%	L	12.00	100.00%	S						
Área total por elemento			11.00	91.67%		11.30	94.17%		12.00	100.00%							
Afectación de la Unidad de Muestra			11.00	30.56%		11.30	31.39%		12.00	33.33%							
Nivel de severidad			S			S			S								
Fotografía panorámica de Unidad de Muestra 14 (UM-14)

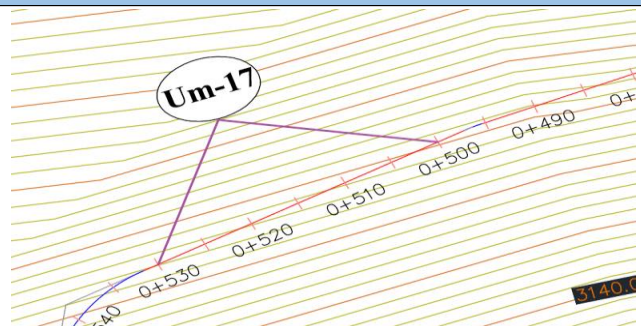
Lesión	Símbolo	Patología	Área con patología	% Área con patología	Severidad	Área con patología	% Área con patología	Severidad	Área con patología	% Área con patología	Severidad			
Físicas	1	Sedimentación de Sólidos	0.00	0.00%	L	5.80	48.33%	M	0.00	0.00%	L			
	2	Erosión	2.80	23.33%	M	4.20	35.00%	M	3.10	25.83%	M			
Mecánicas	3	Fisuras	0.15	1.25%	L	0.00	0.00%	L	0.10	0.83%	L			
	4	Grietas	0.00	0.00%	L	0.00	0.00%	L	0.00	0.00%	L			
Químicas	5	Desprendimiento	0.00	0.00%	L	0.00	0.00%	L	0.00	0.00%	L			
	6	Vegetación	8.00	66.67%	S	0.00	0.00%	L	8.20	68.33%	S			
Área total por elemento			10.95	91.25%		10.00	83.33%		11.40	95.00%				
Afectación de la Unidad de Muestra			10.95	30.42%		10.00	27.78%		11.40	31.67%				
Nivel de severidad			S			M			S					
Fotografía panorámica de Unidad de Muestra 17 (UM-17)

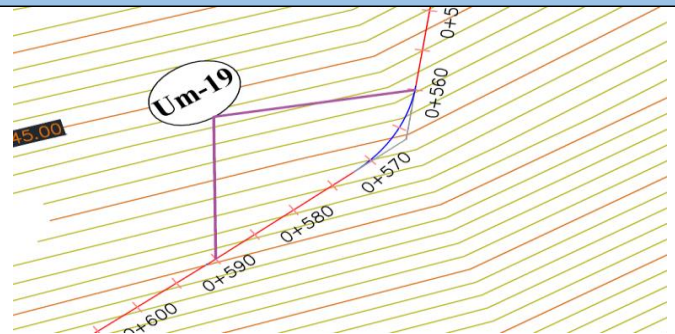
Lesión	Símbolo	Patología	Área con patología	% Área con patología	Severidad	Área con patología	% Área con patología	Severidad	Área con patología	% Área con patología	Severidad							
Físicas	1	Sedimentación de Sólidos	0.00	0.00%	L	1.90	15.83%	L	0.00	0.00%	L							
	2	Erosión	0.00	0.00%	L	9.30	77.50%	S	0.00	0.00%	L							
Mecánicas	3	Fisuras	0.00	0.00%	L	0.00	0.00%	L	0.00	0.00%	L							
	4	Grietas	0.00	0.00%	L	0.00	0.00%	L	0.00	0.00%	L							
Químicas	5	Desprendimiento	0.30	2.50%	L	0.00	0.00%	L	0.40	3.33%	L							
	6	Vegetación	4.80	40.00%	M	0.00	0.00%	L	5.20	43.33%	M							
Área total por elemento			5.10	42.50%		11.20	93.33%		5.60	46.67%								
Afectación de la Unidad de Muestra			5.10	14.17%		11.20	31.11%		5.60	15.56%								
Nivel de severidad			M			S			M									
Fotografía panorámica de Unidad de Muestra 19 (UM-19)

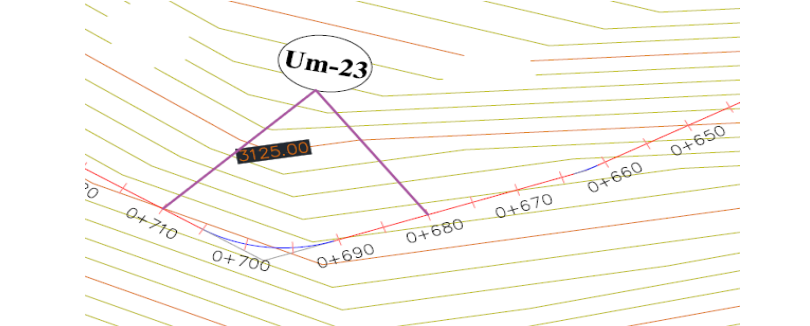
Lesión	Símbolo	Patología	Área con patología	% Área con patología	Severidad	Área con patología	% Área con patología	Severidad	Área con patología	% Área con patología	Severidad				
Físicas	1	Sedimentación de Sólidos	0.00	0.00%	L	0.00	0.00%	L	0.00	0.00%	L				
	2	Erosión	0.00	0.00%	L	10.40	86.67%	S	0.00	0.00%	L				
Mecánicas	3	Fisuras	0.00	0.00%	L	0.00	0.00%	L	0.00	0.00%	L				
	4	Grietas	0.00	0.00%	L	0.00	0.00%	L	0.00	0.00%	L				
5	Desprendimiento	0.00	0.00%	L	0.00	0.00%	L	0.00	0.00%	L					
Químicas	6	Vegetación	4.30	35.83%	M	0.00	0.00%	L	3.20	26.67%	M				
Área total por elemento			4.30	35.83%	10.40	86.67%	3.20	26.67%							
Afectación de la Unidad de Muestra			4.30	11.94%	10.40	28.89%	3.20	8.89%							
Nivel de severidad			M		S		M								
Fotografía panorámica de Unidad de Muestra 23 (UM-23)
