**“DETERMINACIÓN Y EVALUACIÓN DE LAS PATOLOGÍAS  
DEL CONCRETO PARA OBTENER EL INDICE DE  
INTEGRIDAD ESTRUCTURAL Y CONDICION  
OPERACIONAL DE LA SUPERFICIE DE LAS PISTAS DE LA  
AVENIDA MARISCAL CASTILLA CARRIL DERECHO  
CUADRAS 1 A LA 6, DEL DISTRITO DE CALLERIA,  
PROVINCIA DE CORONEL PORTILLO Y DEPARTAMENTO  
DE UCAYALI, - 2017”**

**TESIS PARA OPTAR EL TÍTULO  
PROFESIONAL DE INGENIERO CIVIL**

**BACH. MOLLY ANDREA VALLES LA TORRE**

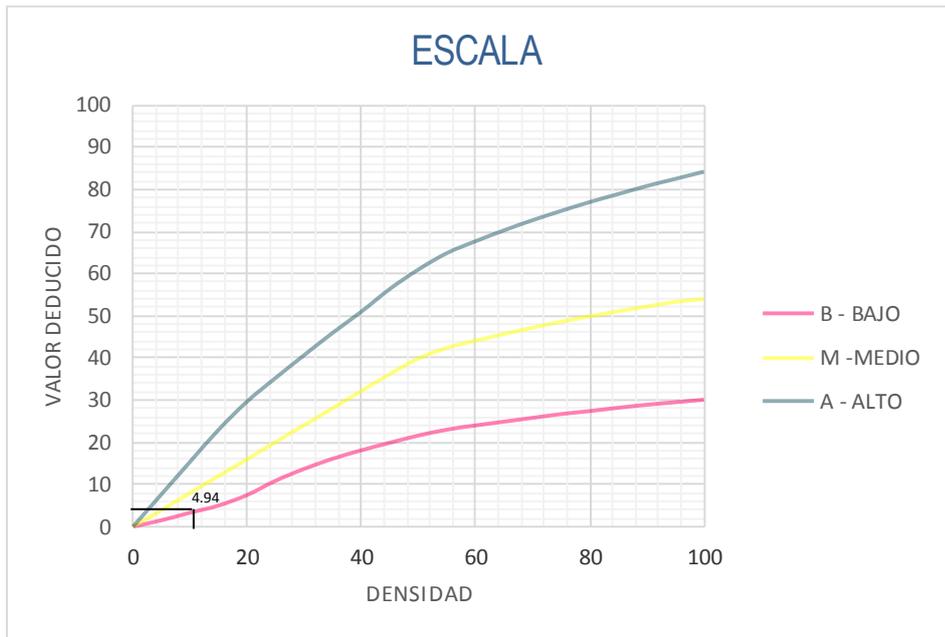
SEVERIDAD: BAJA

**VALOR DEDUCIDO: 4.94**

**Figura 56. Patología de escala UM - 01**

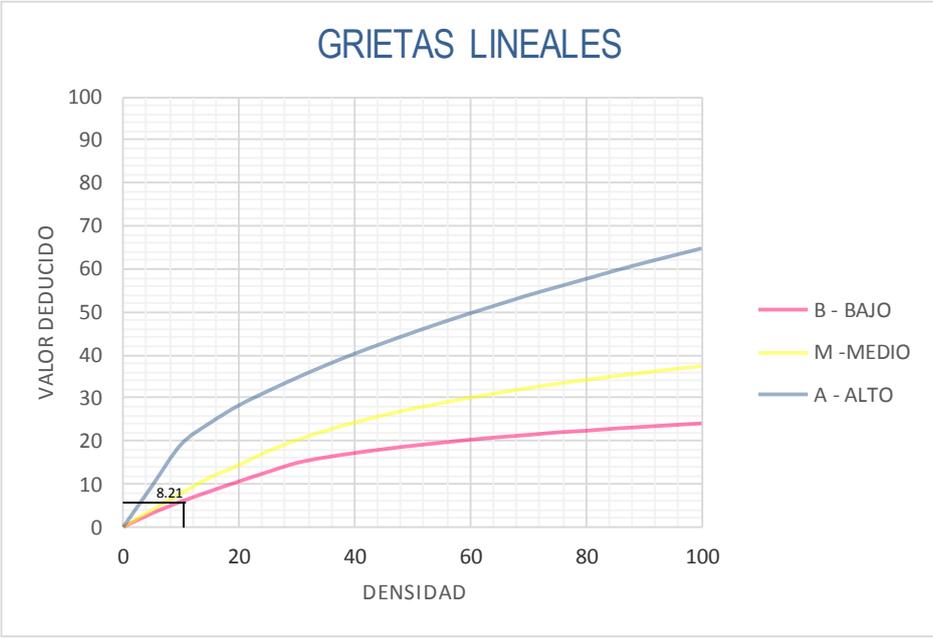
SEVERIDAD: BAJA

**VALOR DEDUCIDO: 8.21**

**Figura 58. Patología de Grietas Lineales UM -01**

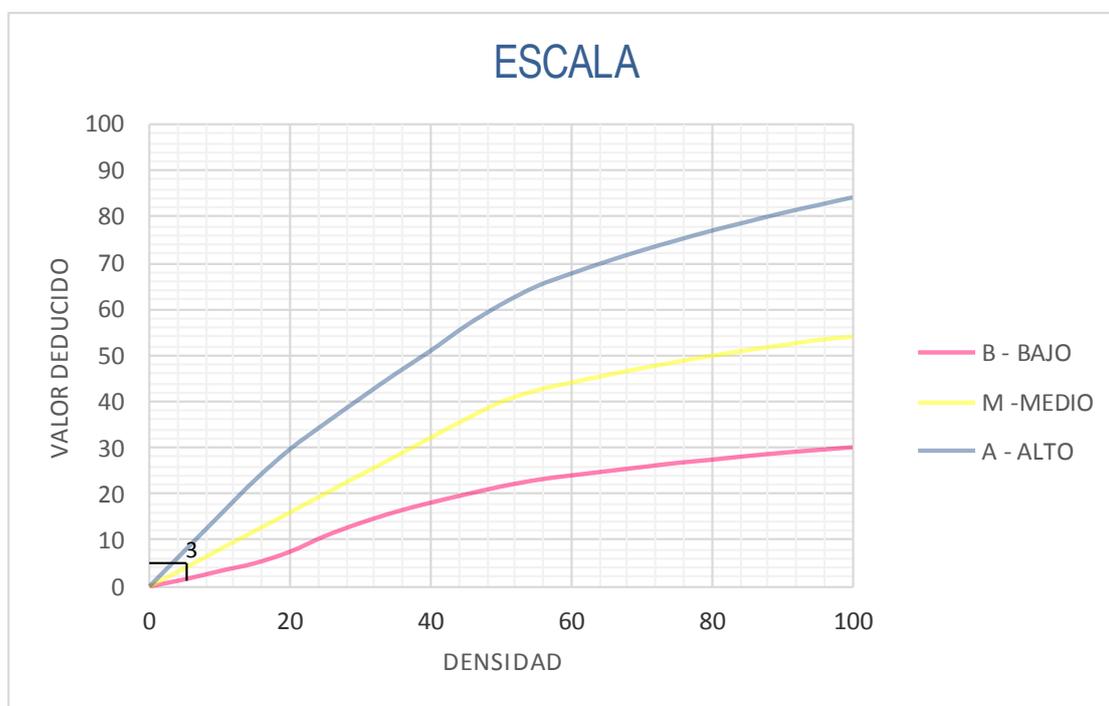
SEVERIDAD: MEDIA

**VALOR DEDUCIDO: 3**

**Figura 67. Patología de Escala UM - 02**

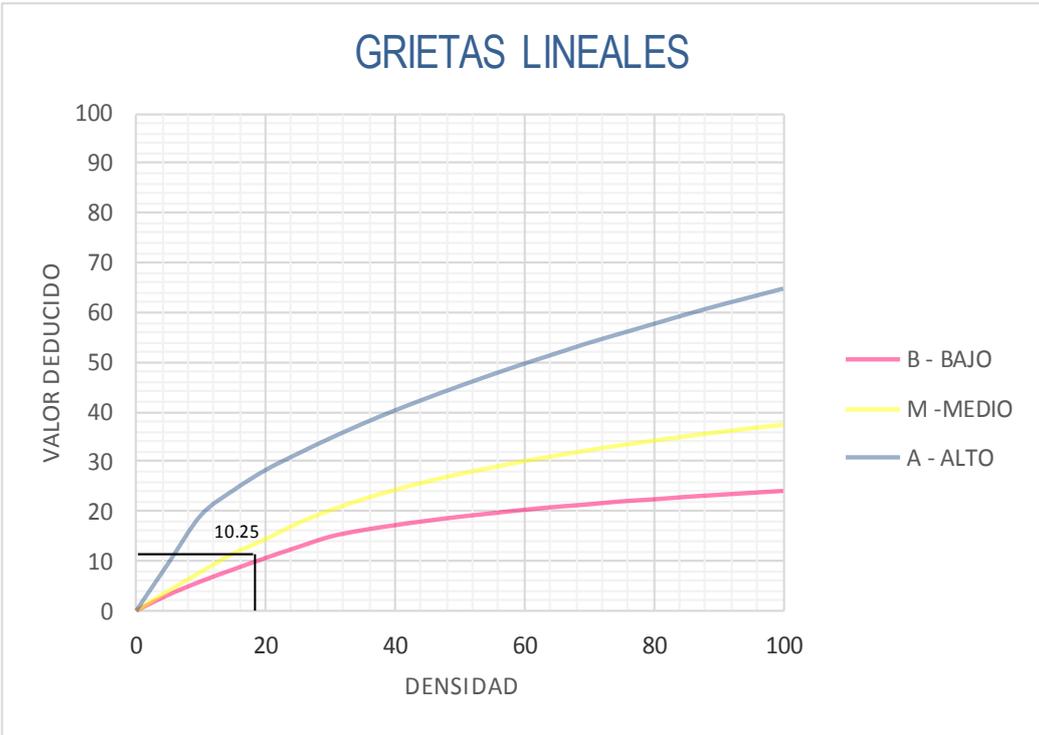
VALOR DEDUCIDO: 10.25

**Figura 69. Patología la Grieta Lineal UM - 02**

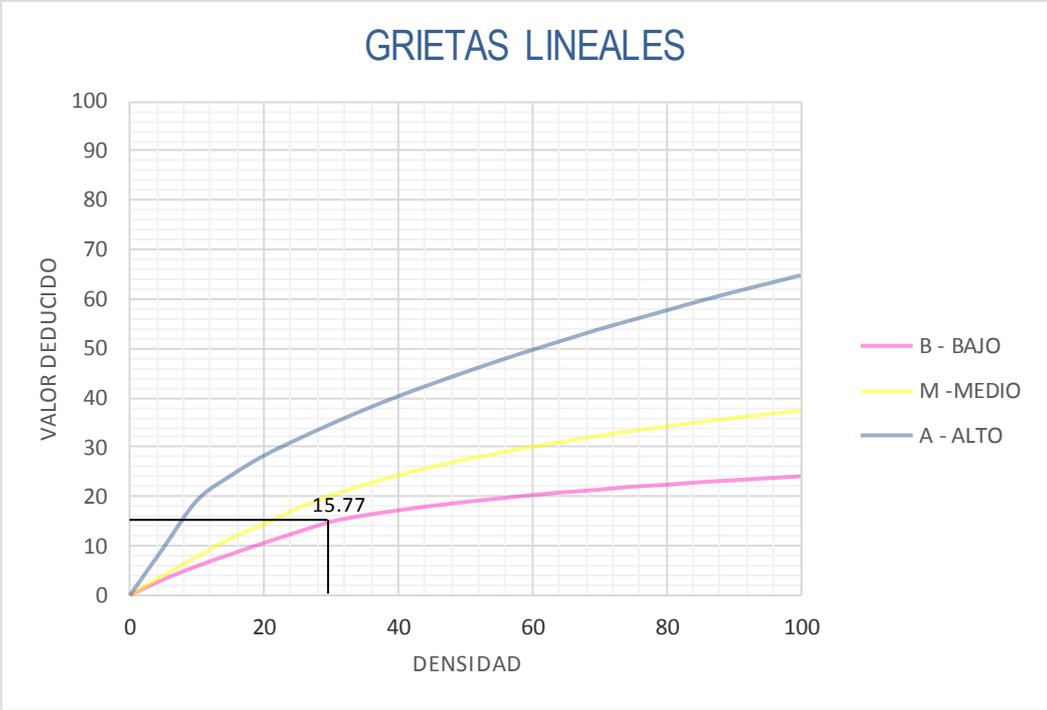
VALOR DEDUCIDO: 15.77

**Figura 76. Patologia la Grieta Lineal UM - 03**

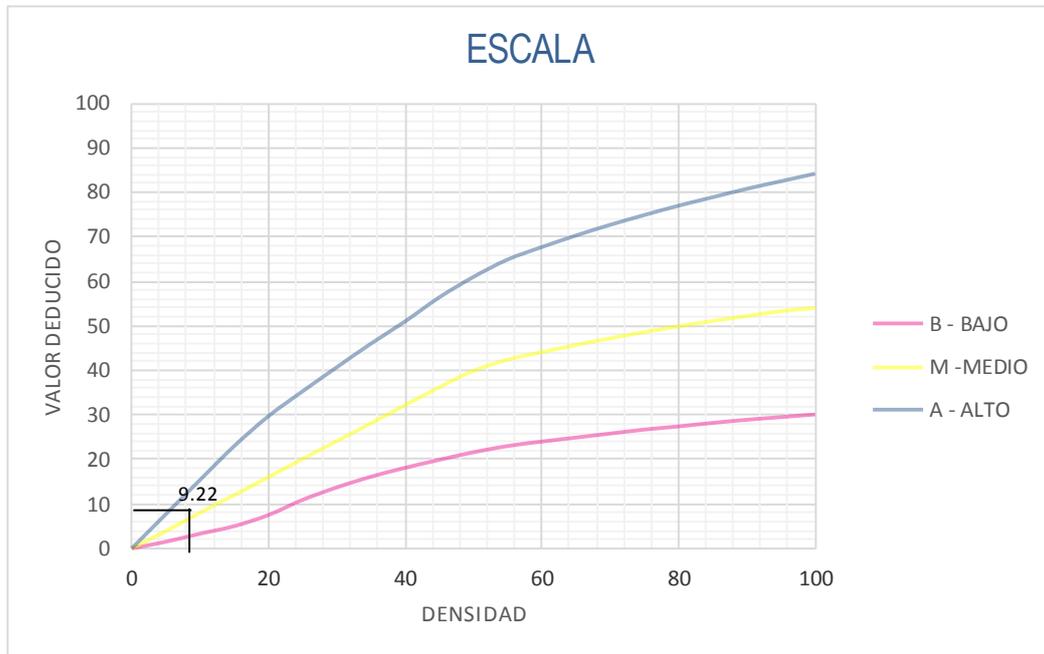
SEVERIDAD: MEDIA

**VALOR DEDUCIDO: 9.22**

**Figura 84. Patología la Escala UM – 04**

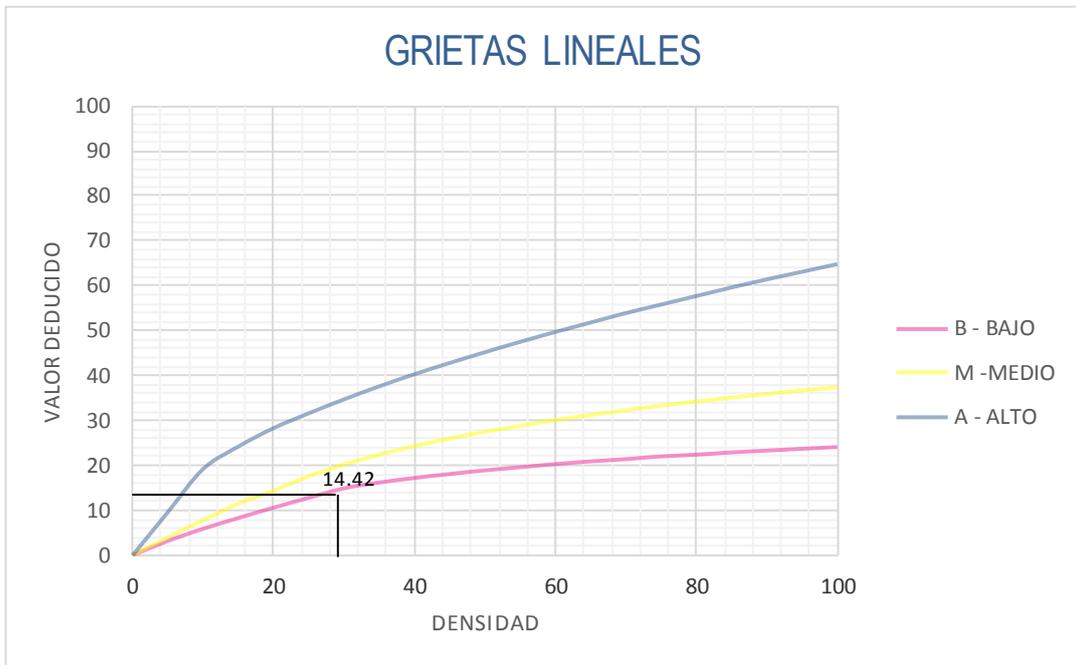
**VALOR DEDUCIDO: 14.42**

**Figura 86. Patología la Grieta Lineal UM – 04**

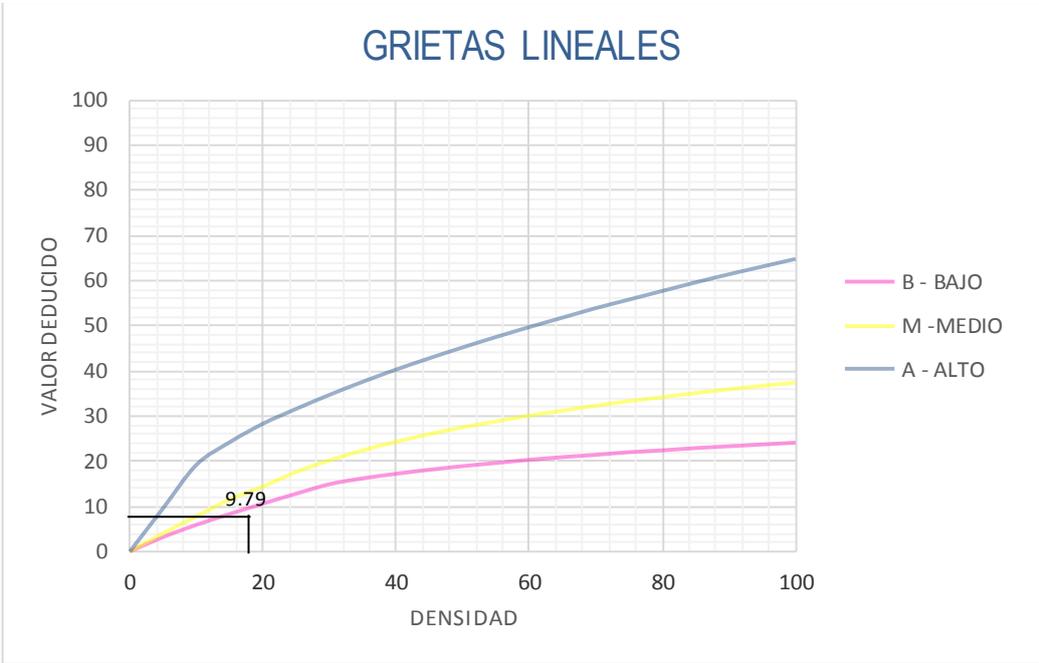
SEVERIDAD: BAJA

VALOR DEDUCIDO: 9.79

**gura 94. Patología la Grieta Lineal UM - 05**

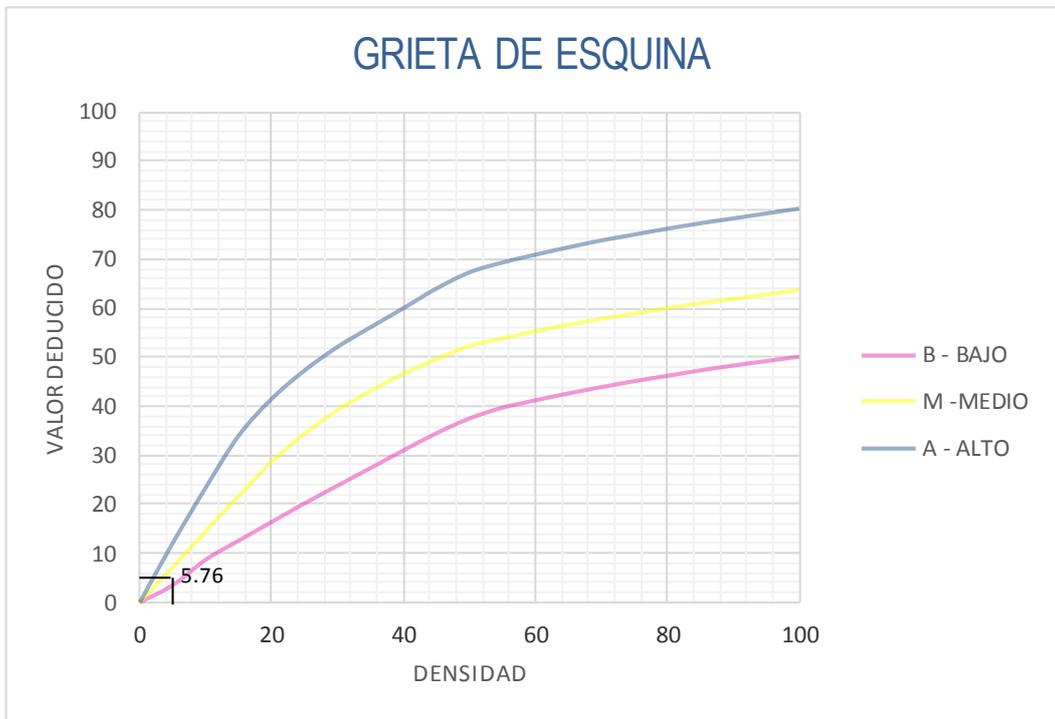
VALOR DEDUCIDO: 5.76

**Figura 100. Patología la Grieta de Esquina UM - 06**

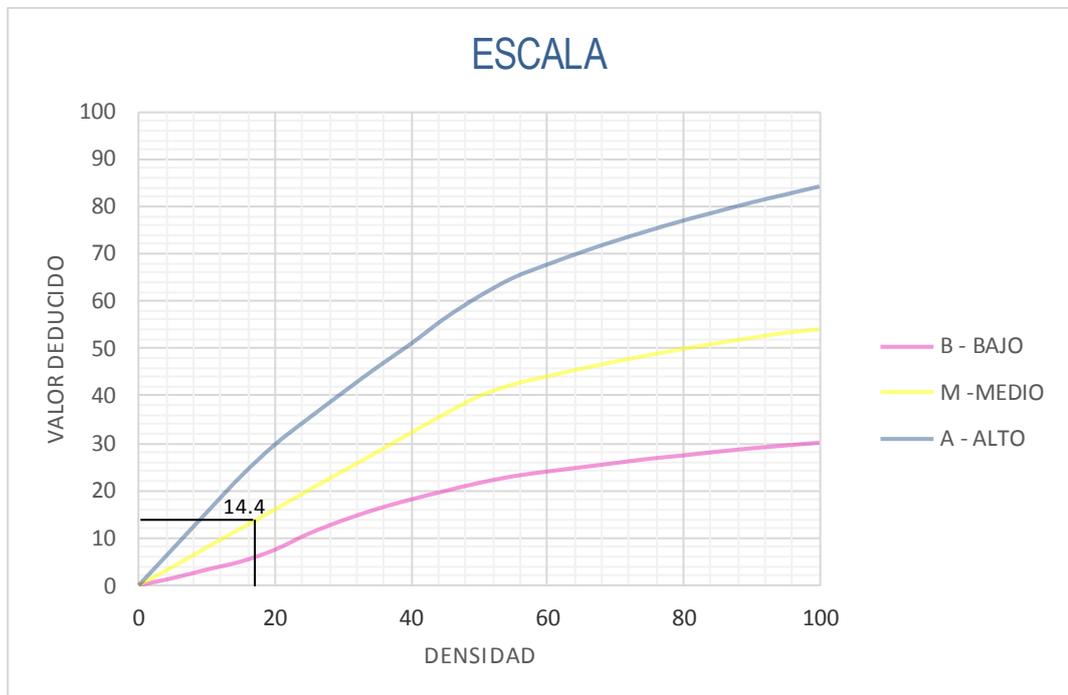
**VALOR DEDUCIDO: 14.4**

**Figura 101. Patología la Escala UM - 06**

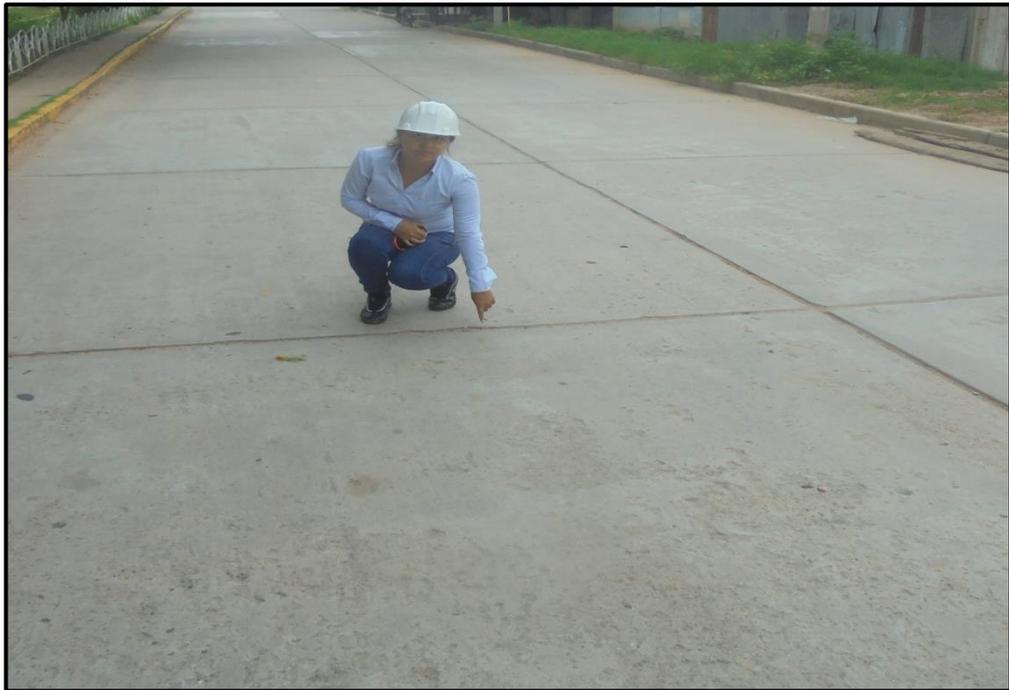
**Figura 123. Se observa la Escala de severidad baja**

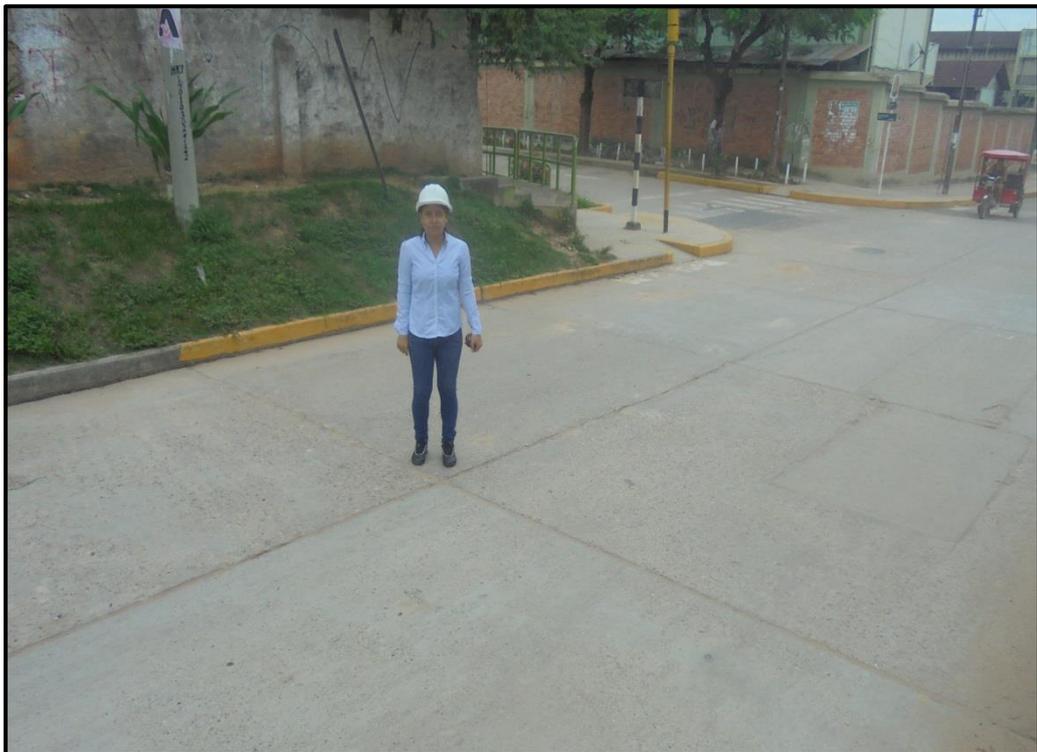
**Figura 124. Se observa el Daño del Sello de la Junta**

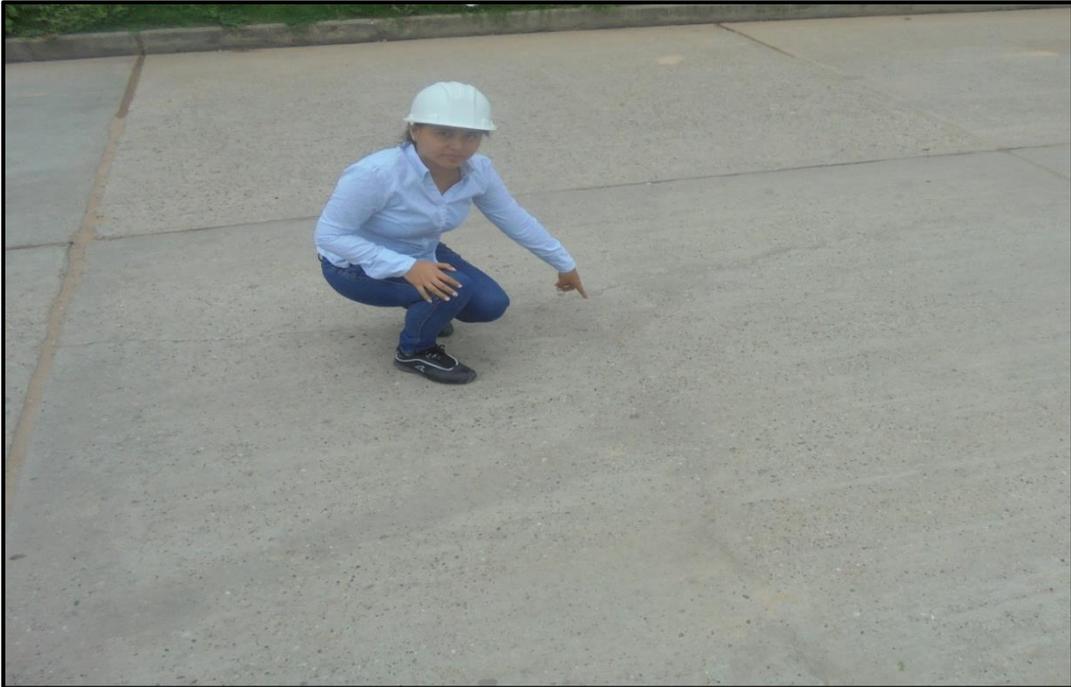
**Figura 125. Se observa la Grieta Lineal de severidad baja**

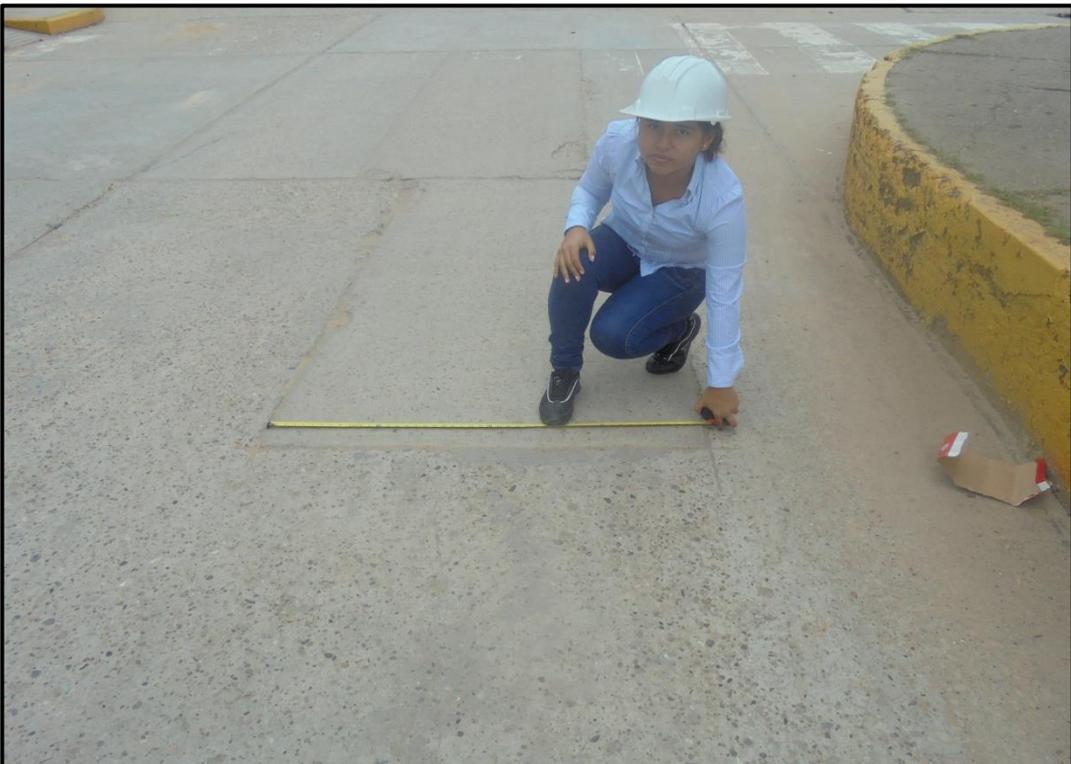
**Figura 126. Se observa el Parche Grande de severidad media**

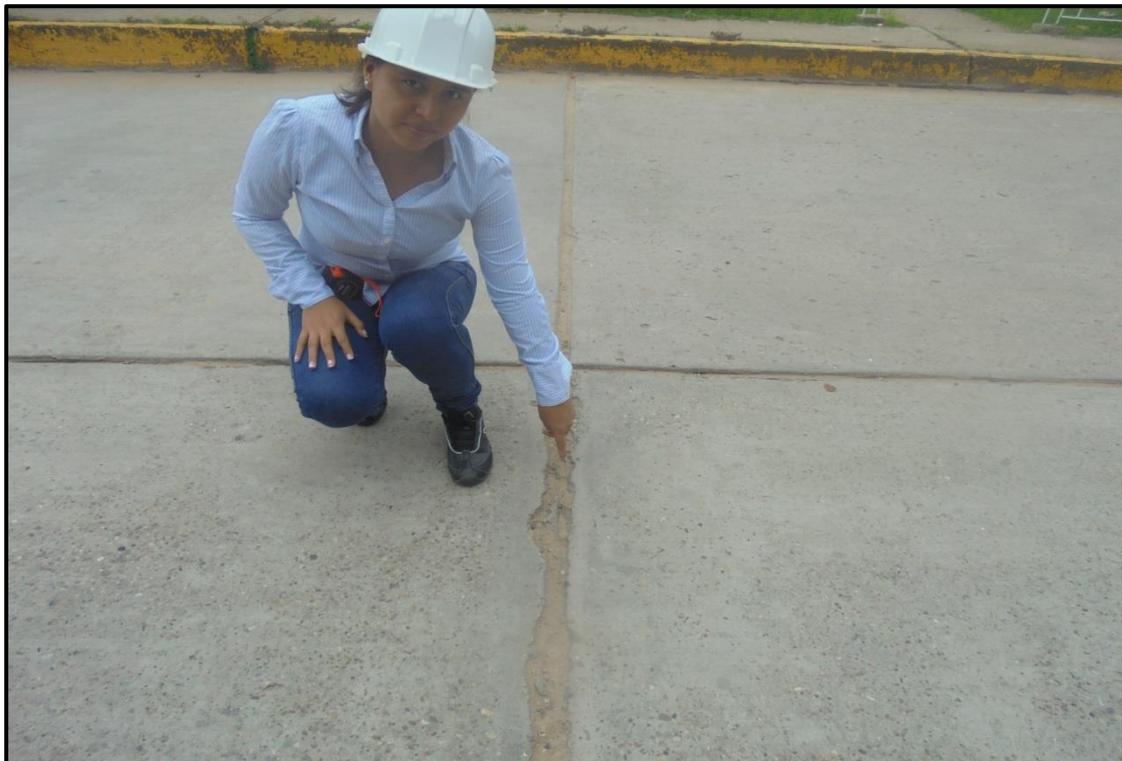
**Figura 128. Se observa el Descascaramiento de Junta de severidad media**

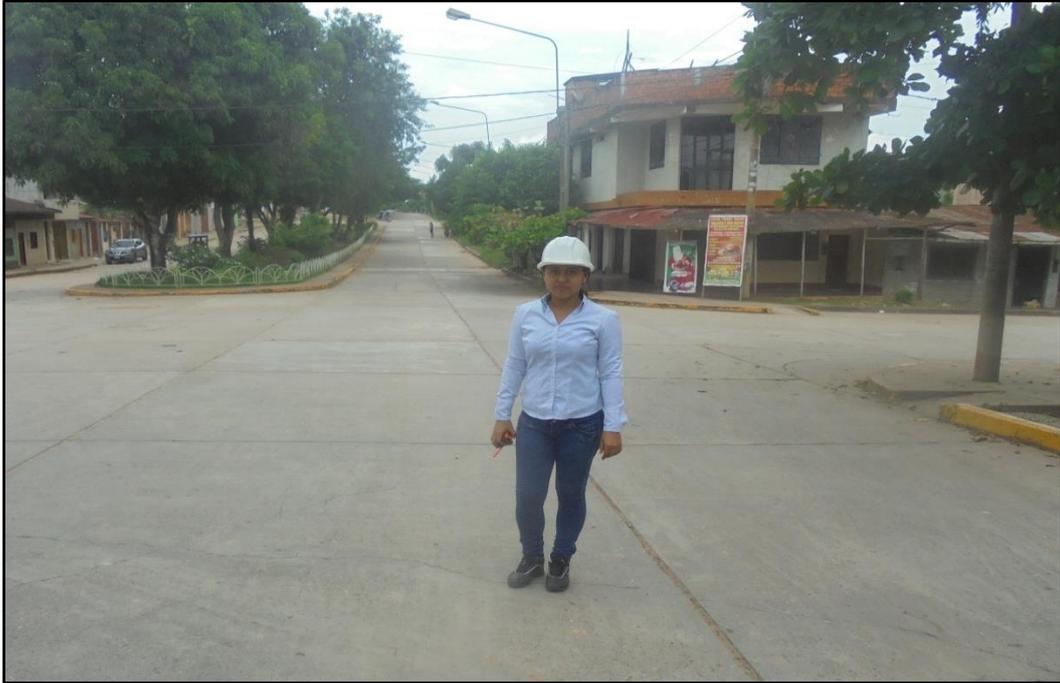
**Figura 129. Se observa la Losa Dividida de severidad media**

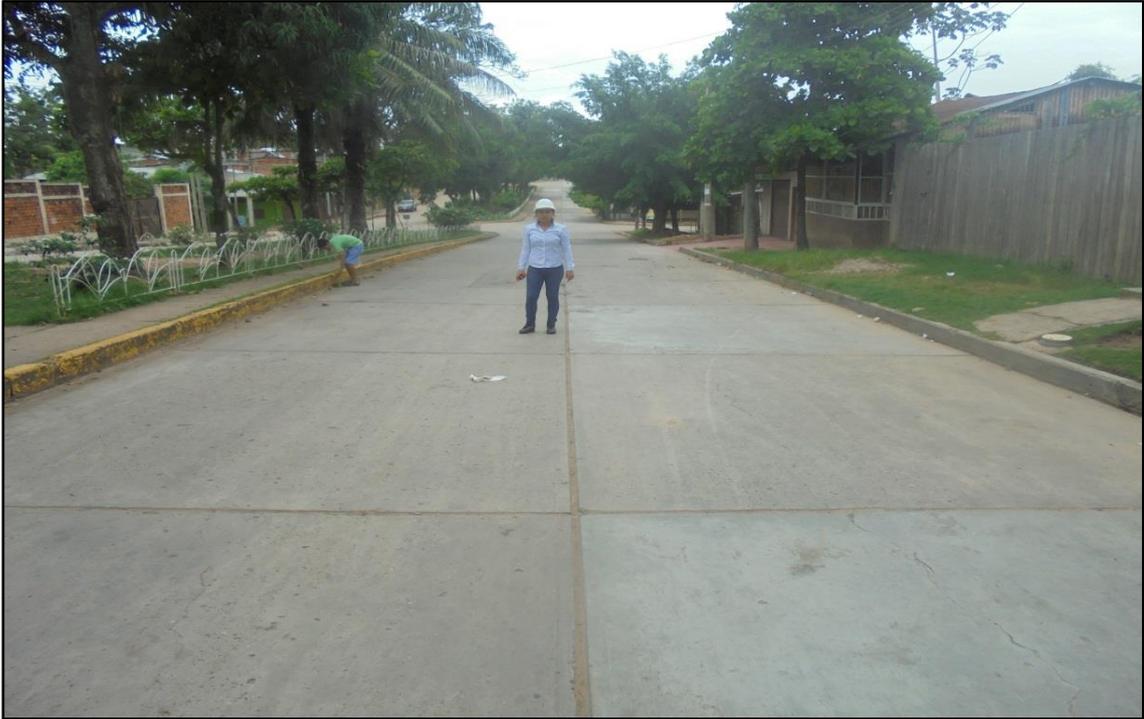
**Figura 131. Se observa el Daño del Sello de la Junta con severidad media**

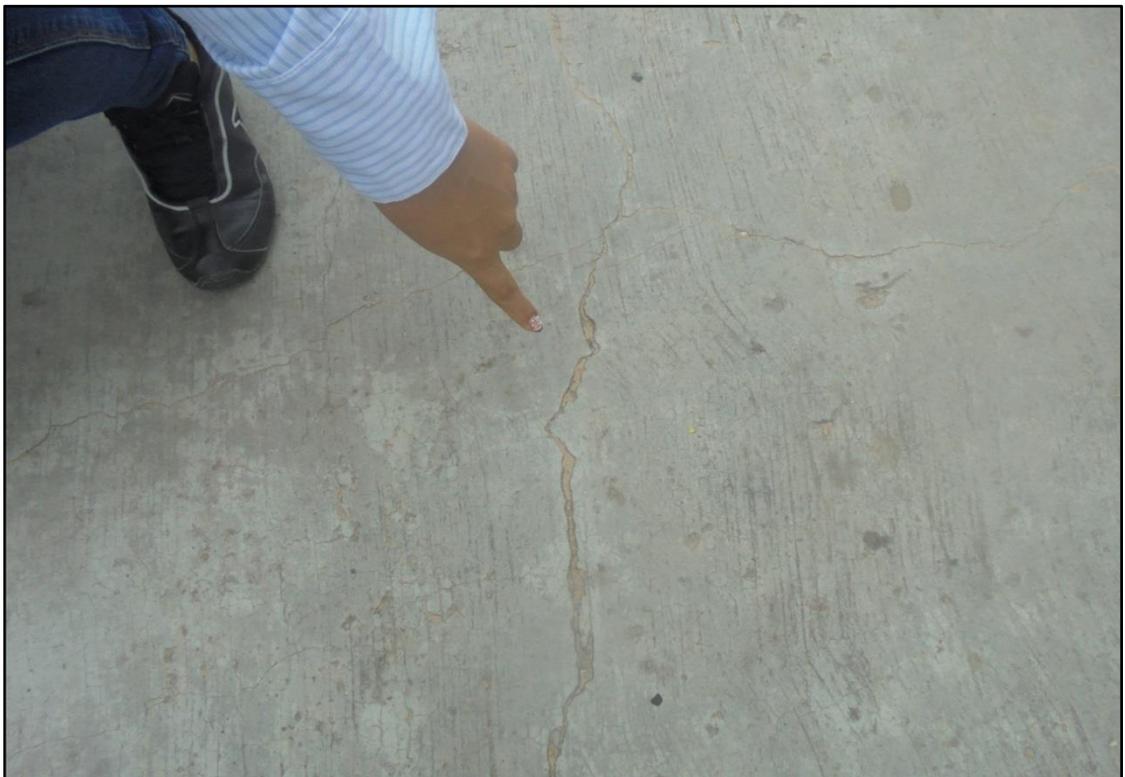
**Figura 132. Se observa Grieta Lineal con severidad baja**

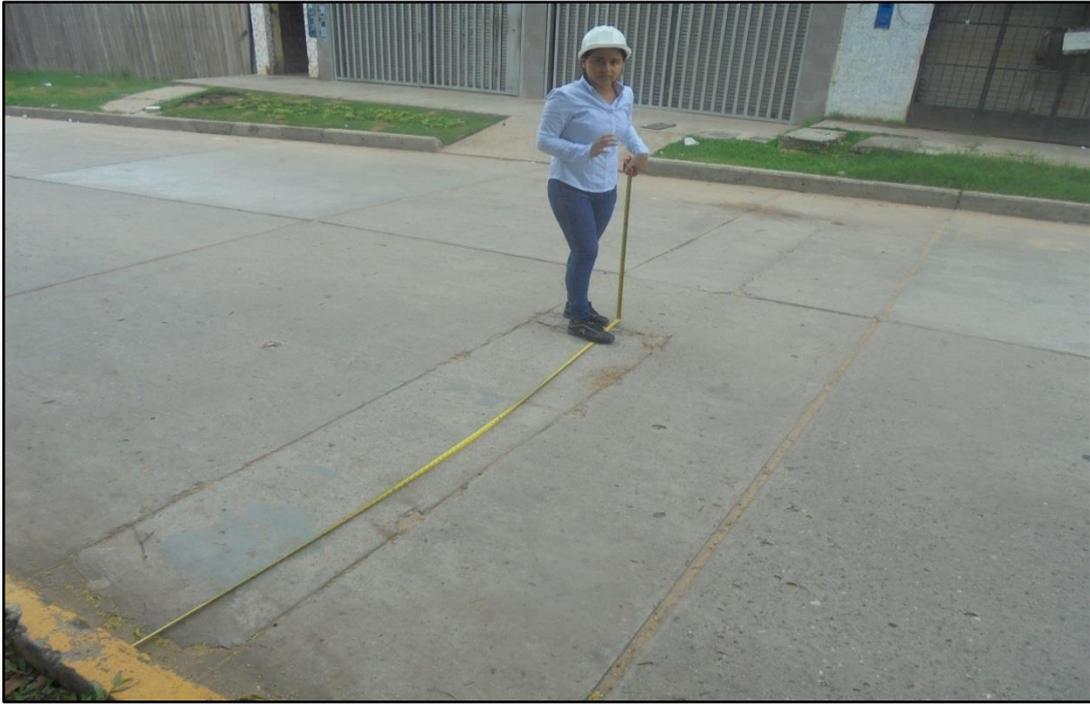
**Figura 133. Se observa el Parche Grande con severidad media**

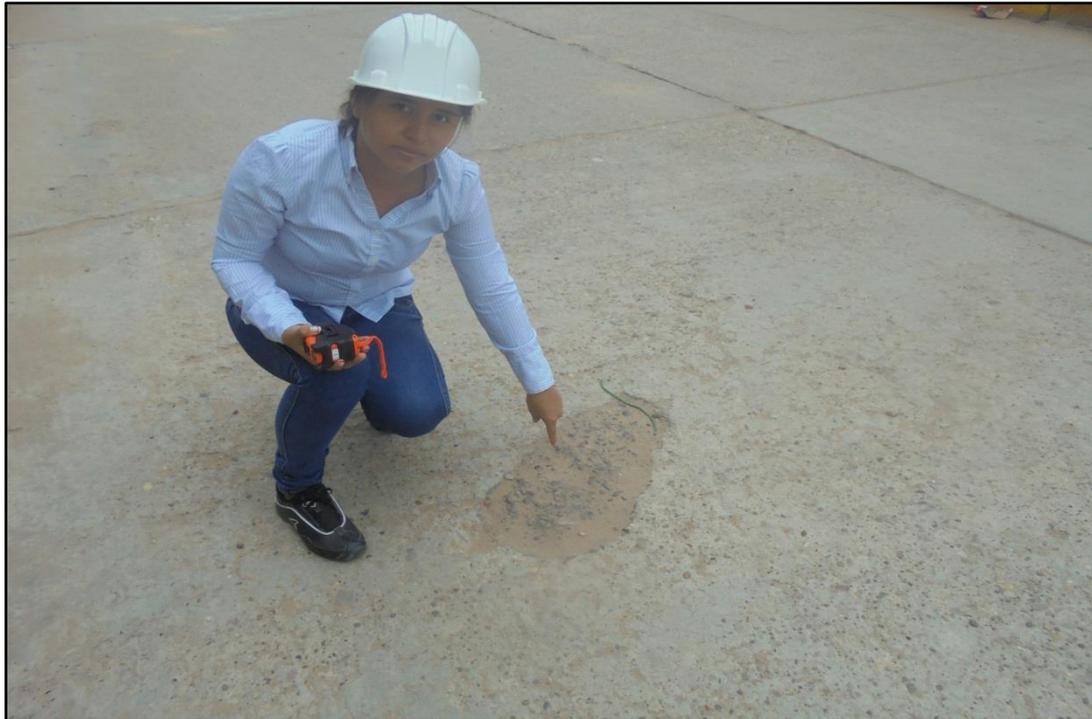
**Figura 134. Se observa el Desconchamiento con severidad media**

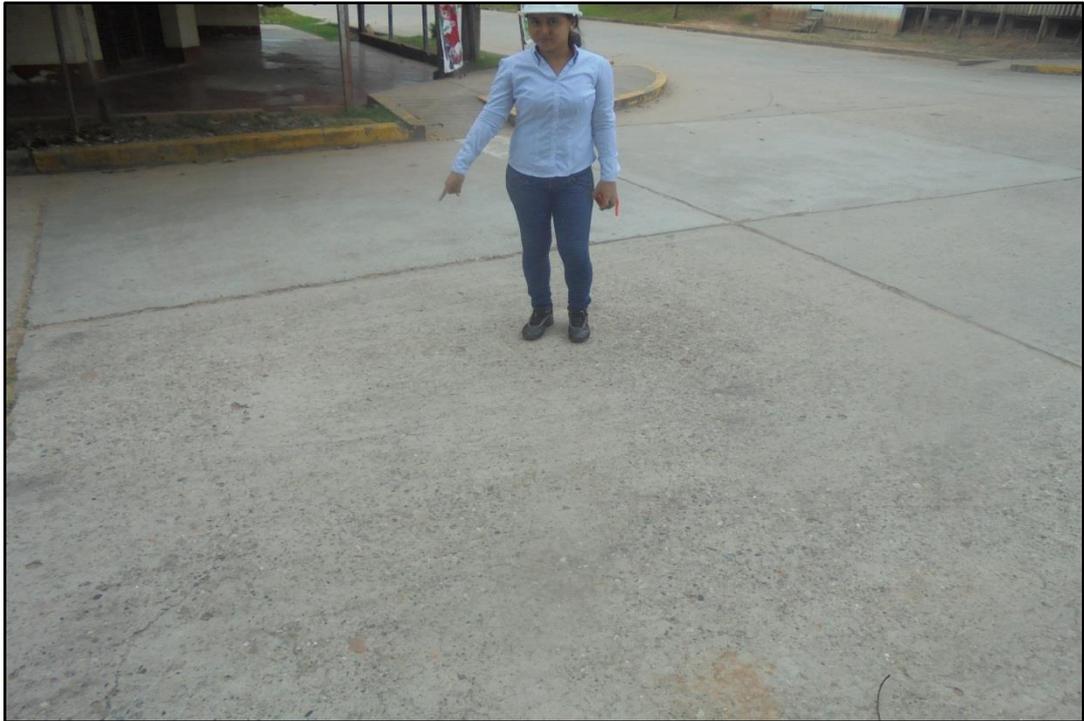
**Figura 135. Se observa el Daño del Sello de la Junta**

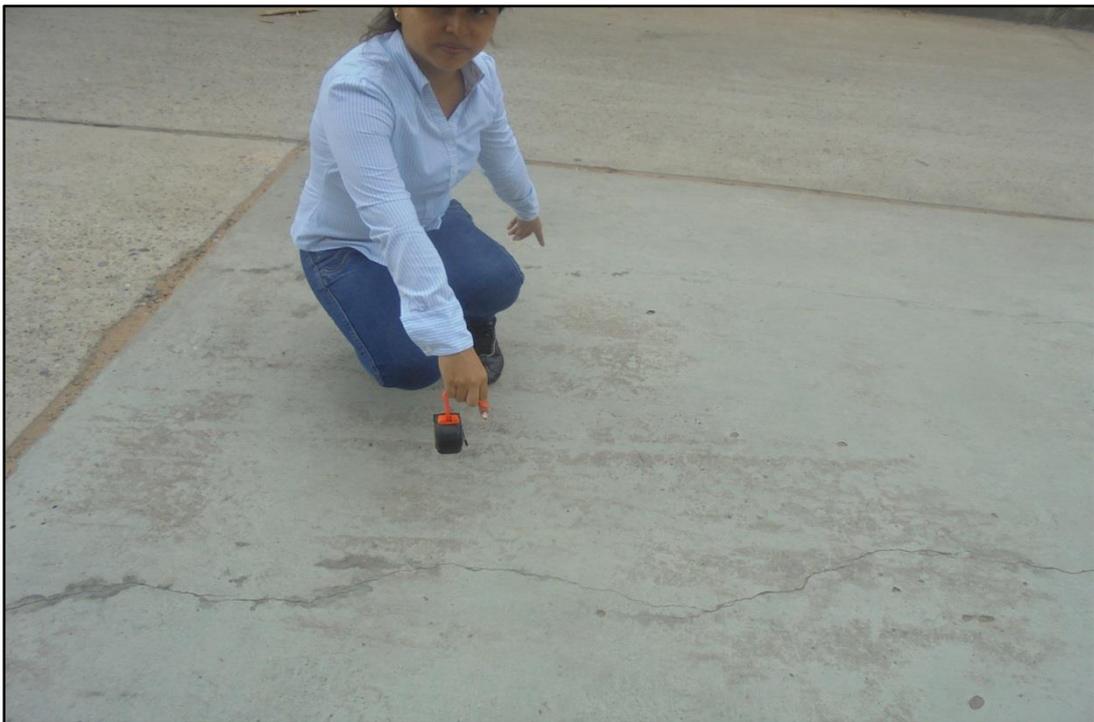
**Figura 136. Se observa la Grieta Lineal con severidad baja**

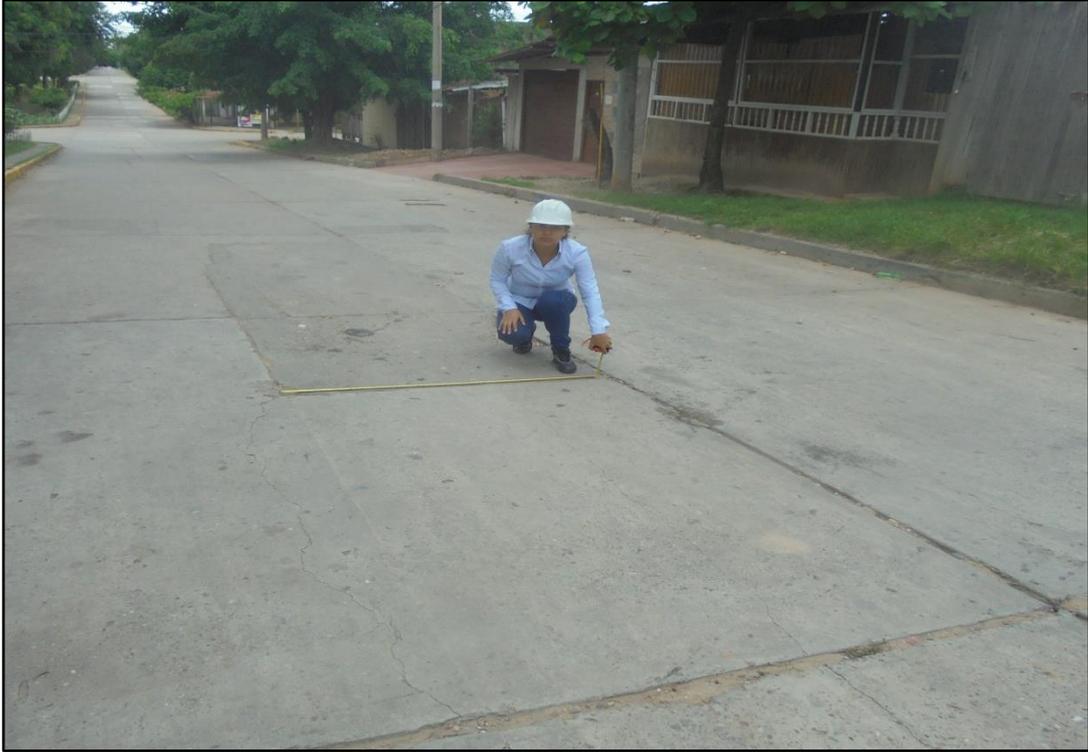
**Figura 137. Se observa el Parche Grande con severidad media**

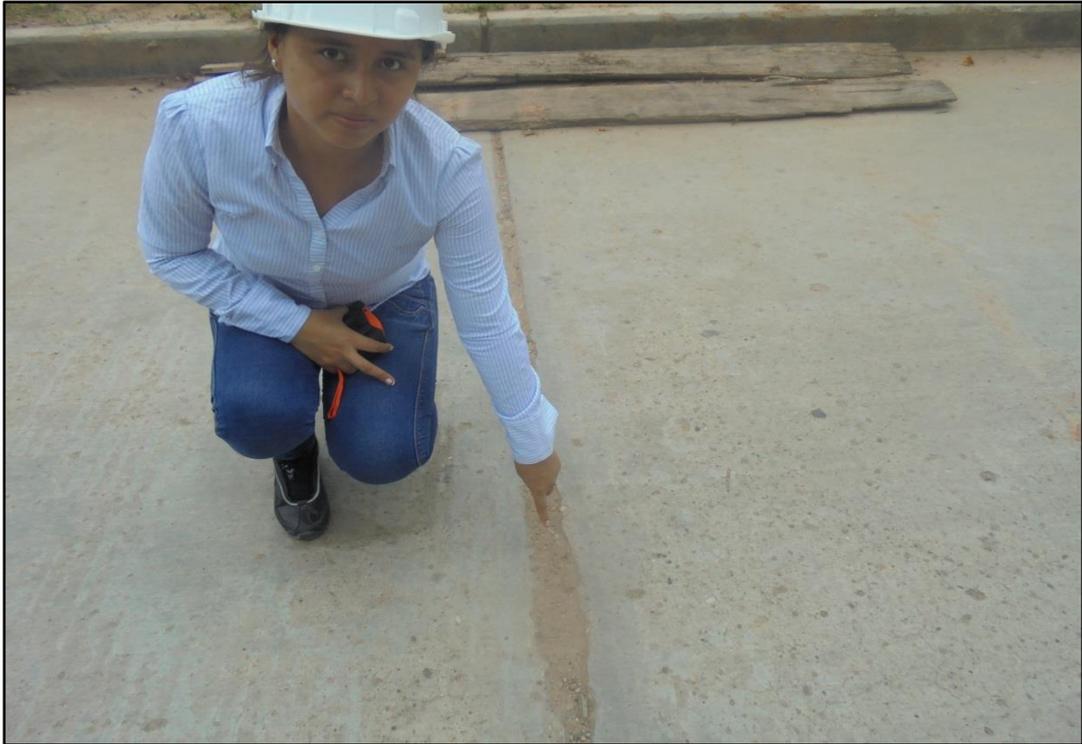
**Figura 139. Se observa el Descascaramiento de Junta con severidad media**

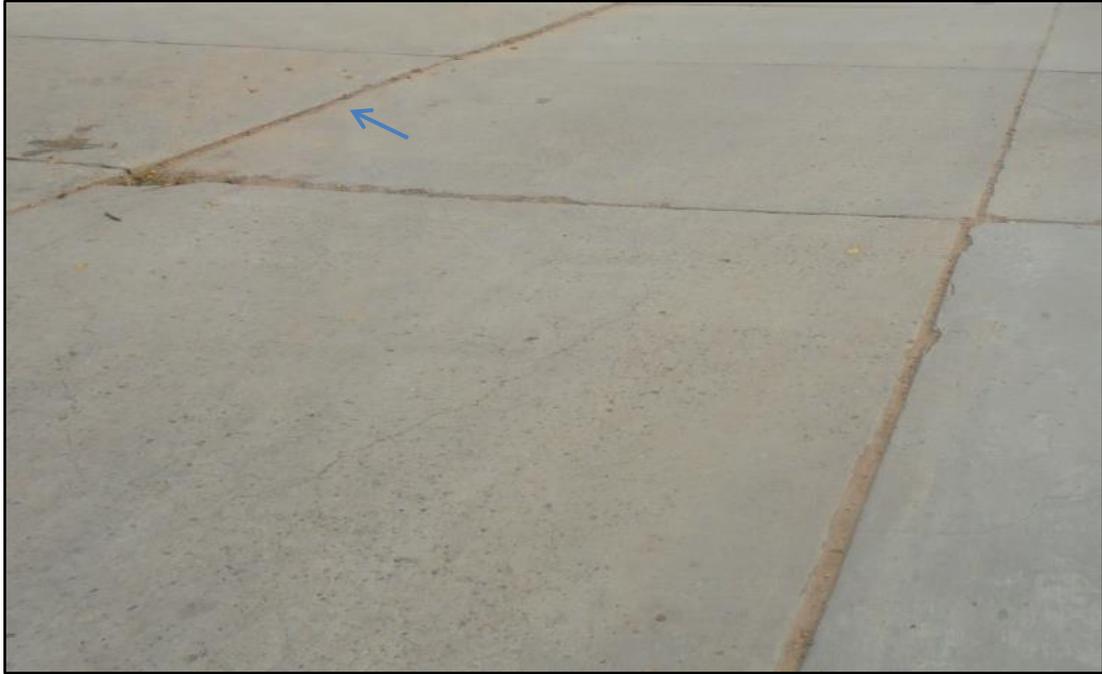
**Figura 140. Se observa la escala con severidad media**

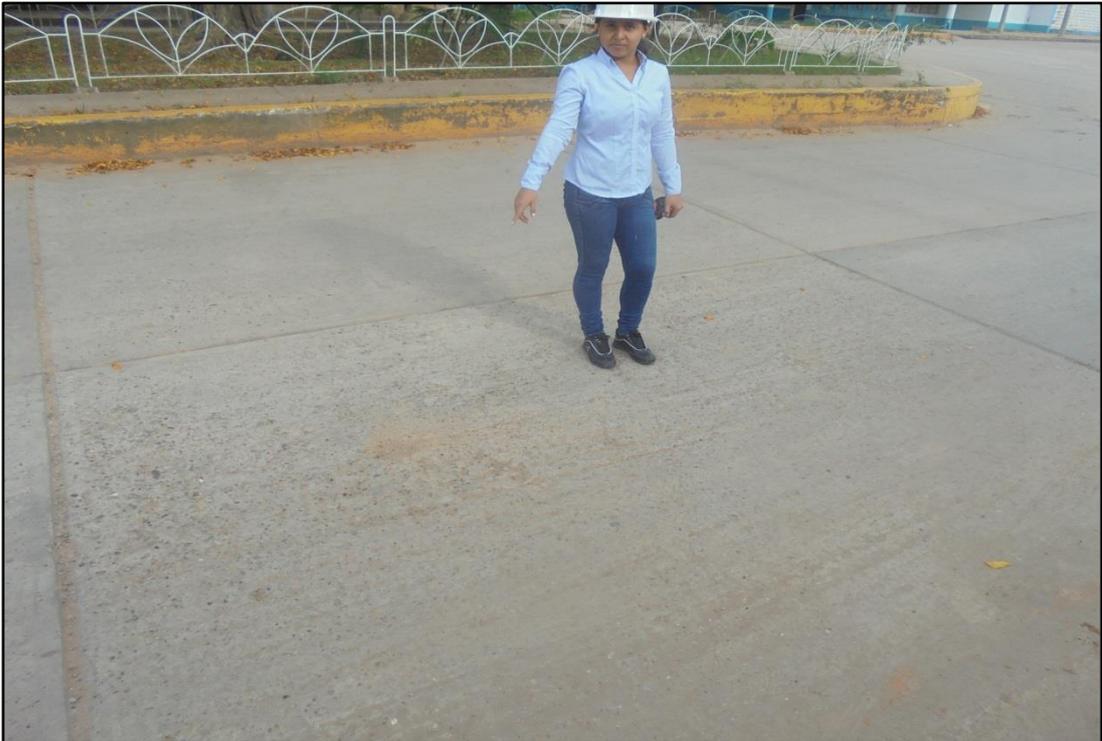
**Figura 141. Se observa el Daño del Sello de la Junta**

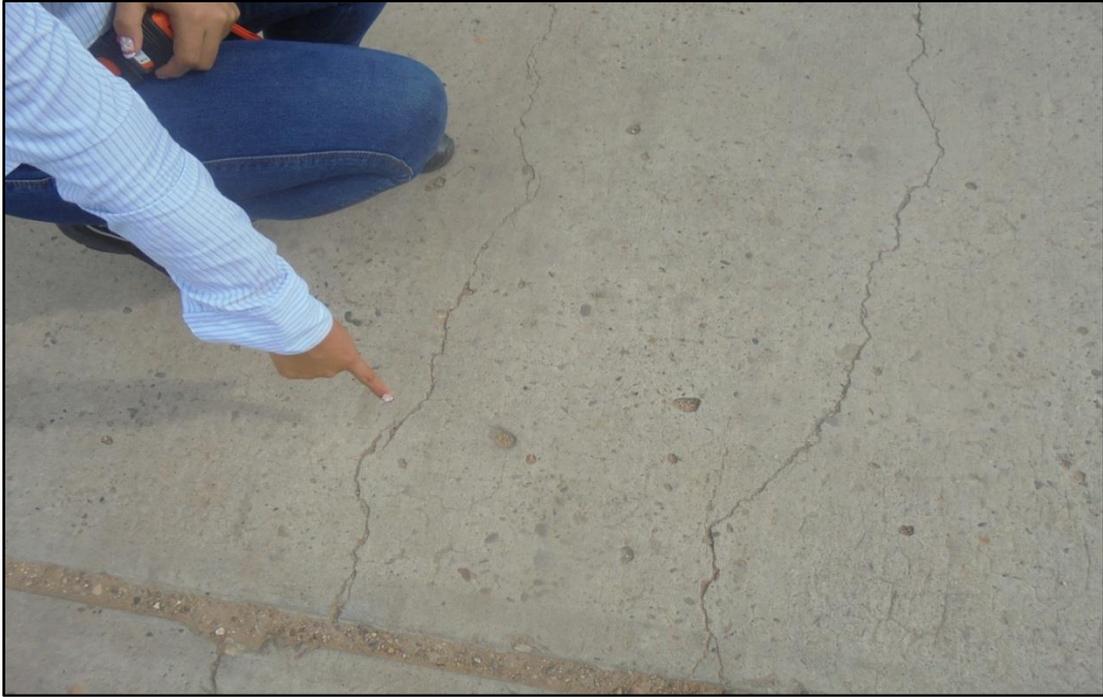
**Figura 142. Se observa la Grieta Lineal con severidad baja**

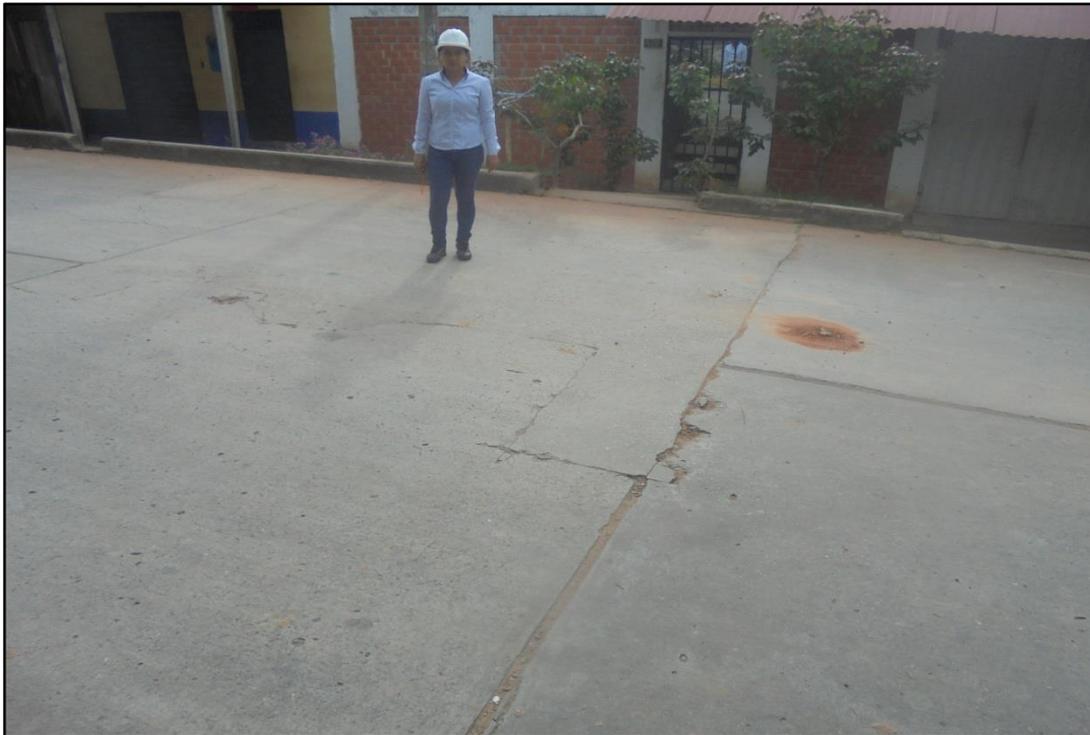
**Figura 143. Se observa el Parche Grande con severidad media**

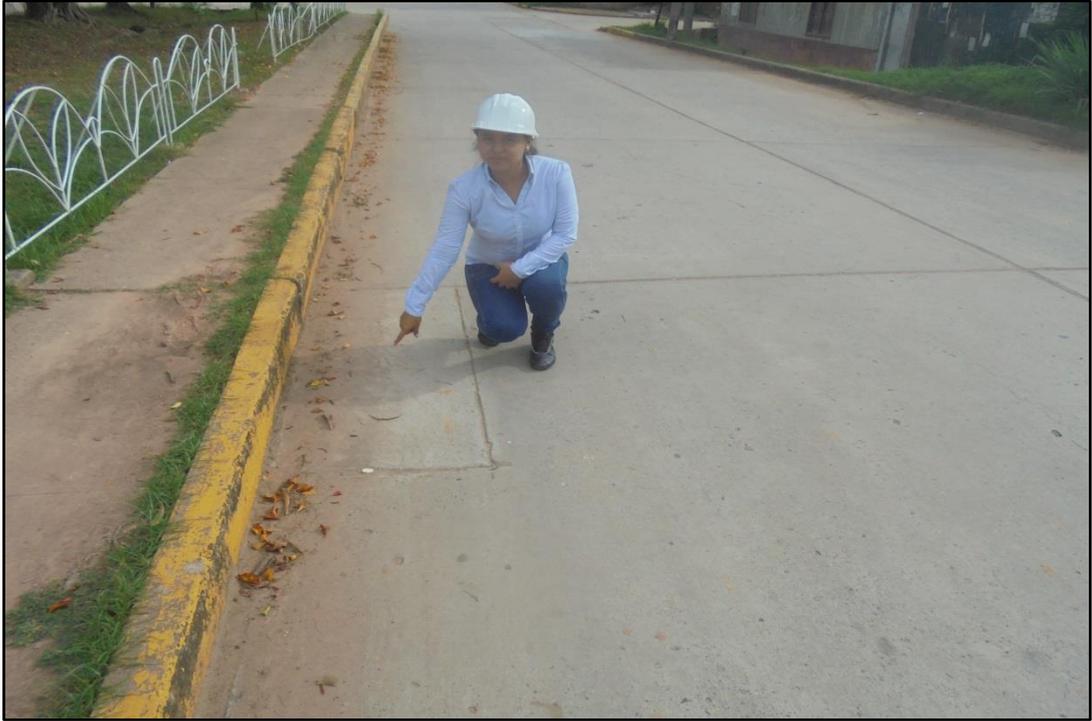
**Figura 144. Se observa el Parche Pequeño con severidad media**
