**“DETERMINACIÓN Y EVALUACIÓN DE LAS PATOLOGÍAS  
DEL CONCRETO PARA OBTENER EL INDICE DE  
INTEGRIDAD ESTRUCTURAL Y CONDICION  
OPERACIONAL DE LA SUPERFICIE DE LAS PISTAS DE LA  
AVENIDA MARISCAL CASTILLA CARRIL DERECHO  
CUADRAS 1 A LA 6, DEL DISTRITO DE CALLERIA,  
PROVINCIA DE CORONEL PORTILLO Y DEPARTAMENTO  
DE UCAYALI, - 2017”**

**TESIS PARA OPTAR EL TÍTULO  
PROFESIONAL DE INGENIERO CIVIL**

**BACH. MOLLY ANDREA VALLES LA TORRE**

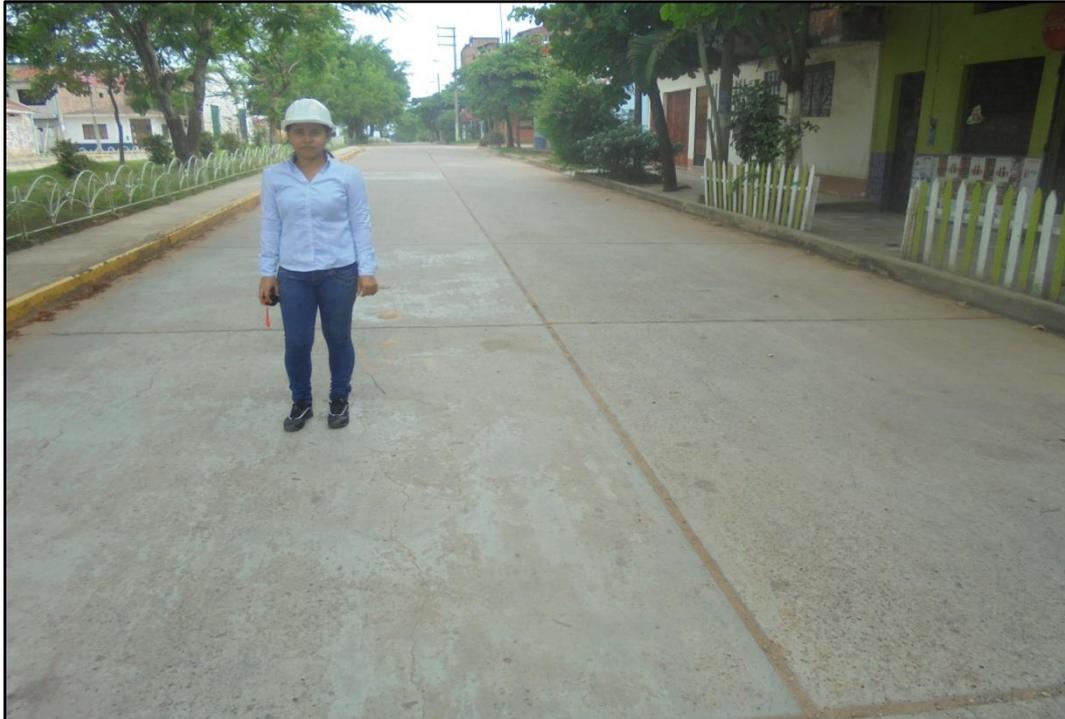
**Figura 145. Se observa el Daño del Sello de la Junta con severidad media**

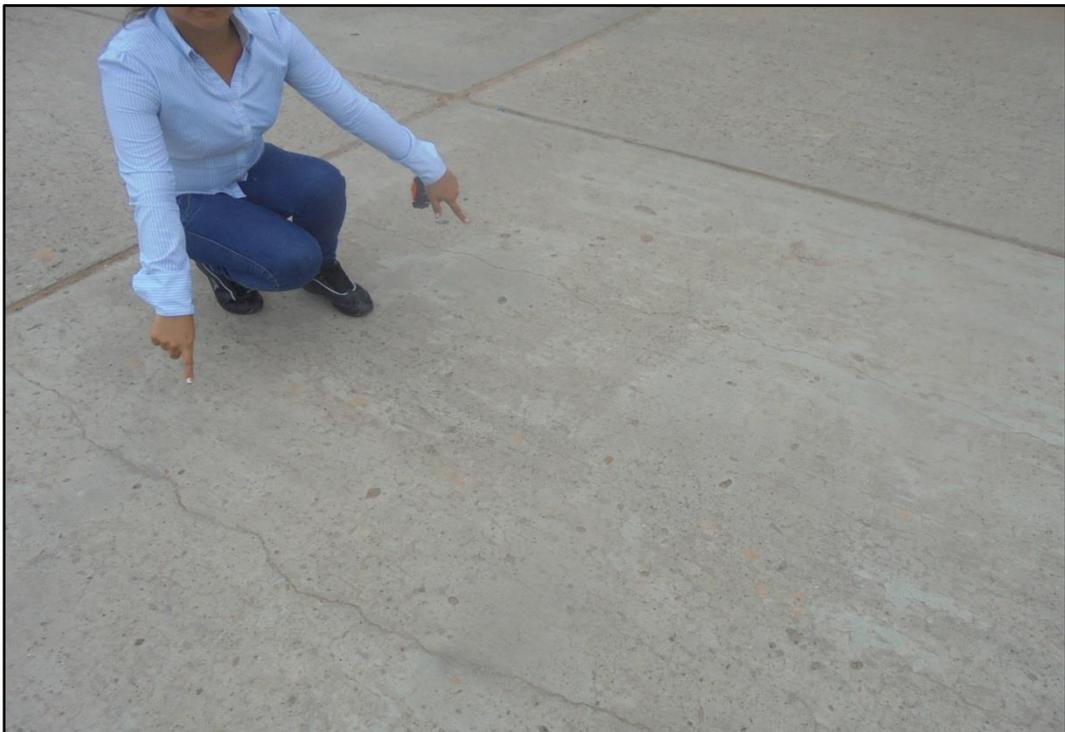
**Figura 146. Se observa la Grieta Lineal con severidad baja**

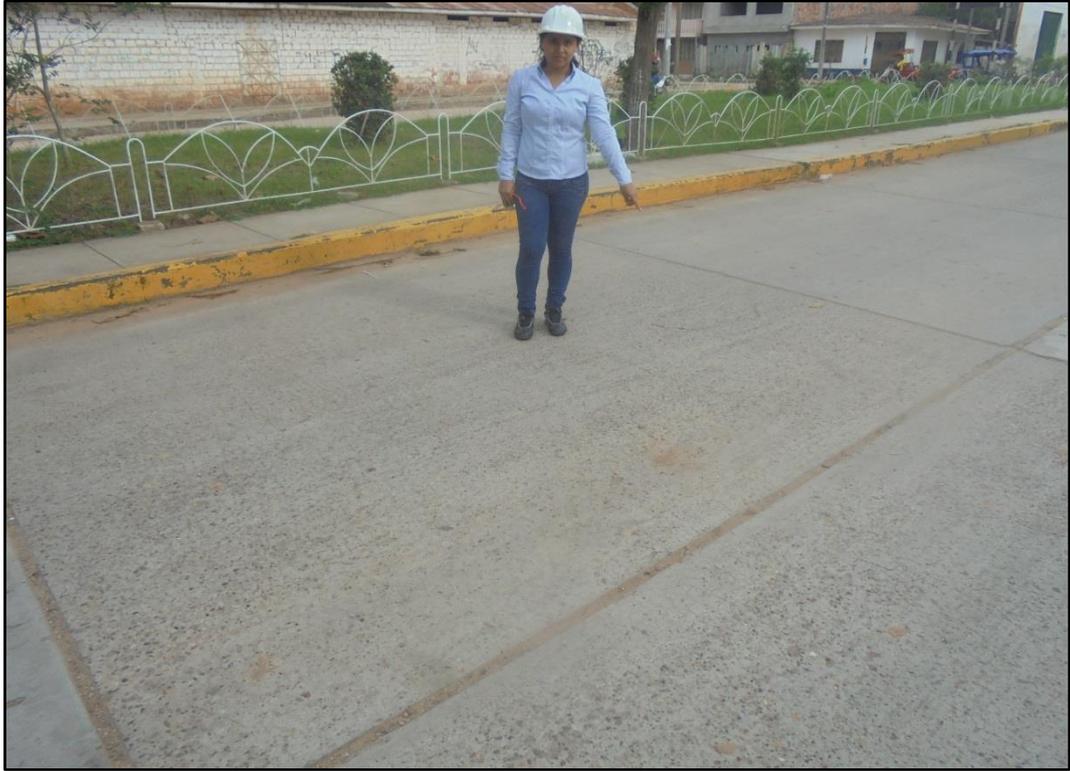
**Figura 147. Se observa el Pulimento de Agregados**

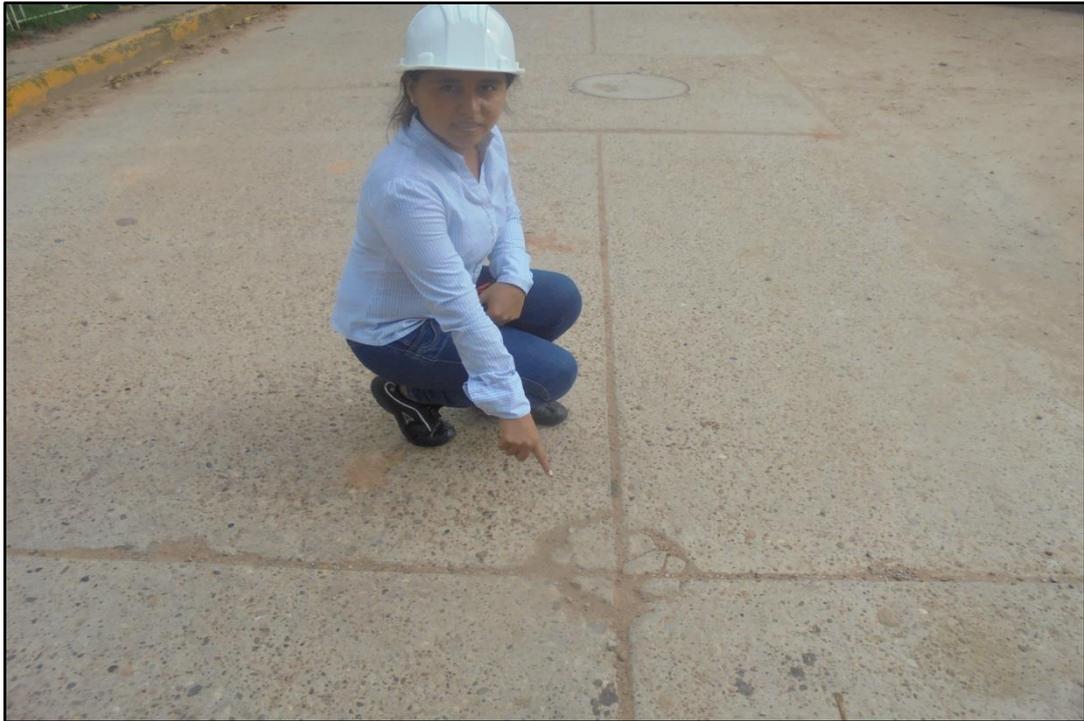
**Figura 148. Se observa la Grieta de esquina**

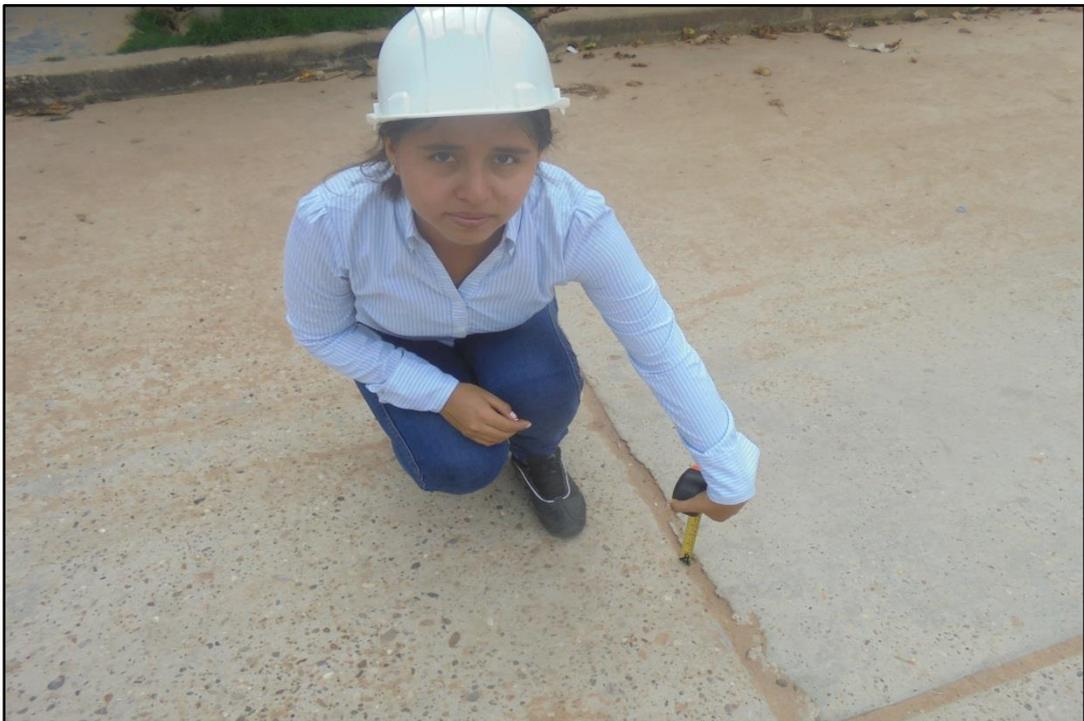
**Figura 149. Se observa la Escala con severidad media**

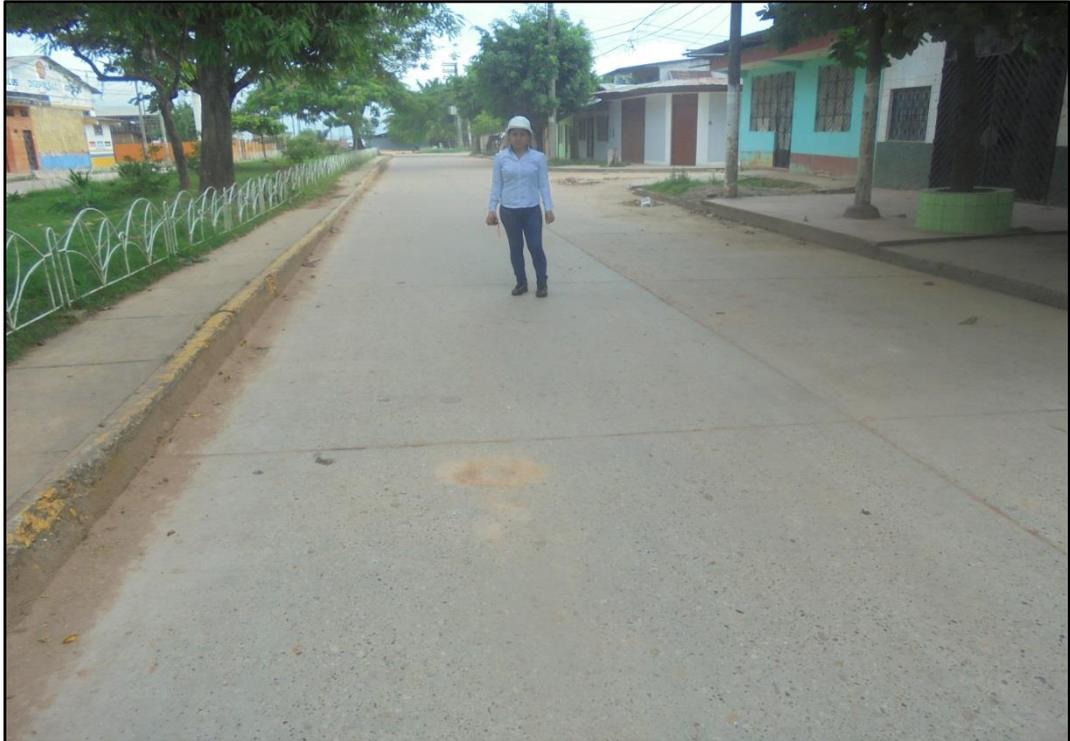
**Figura 150. Se observa el Daño de Sello de la Junta con severidad alta**

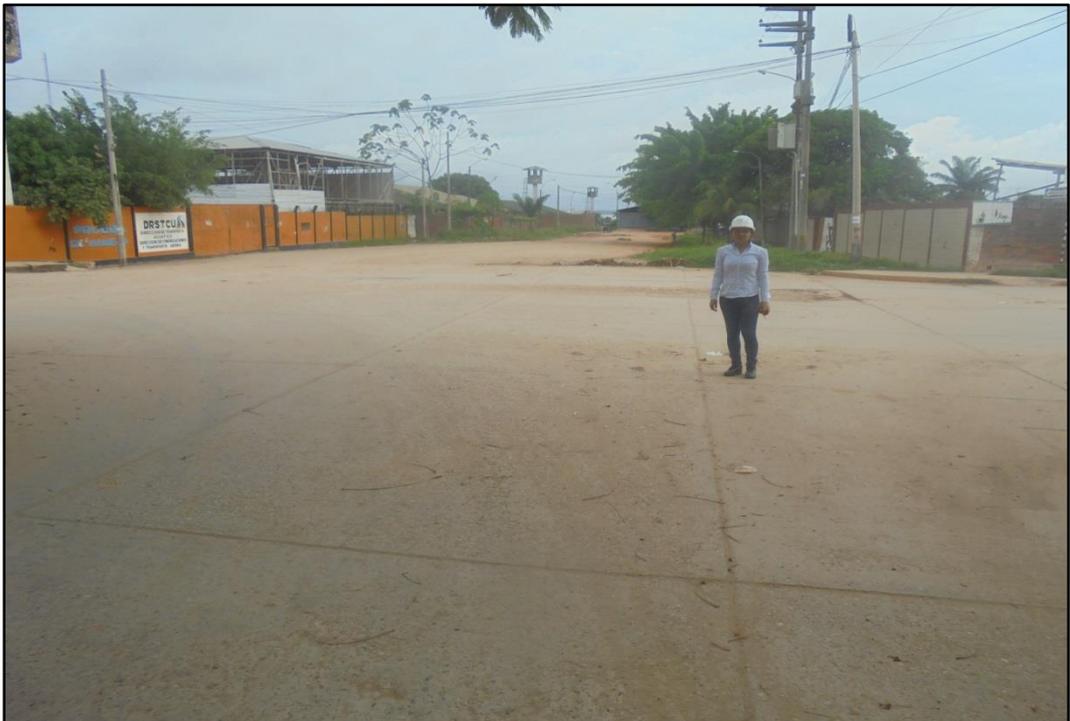
**Figura 151. Se observa el Pulimento de Agregados**
