UNIVERSIDAD CATÓLICA LOS ÁNGELES
CHIMBOTE

**“DETERMINACIÓN Y EVALUACIÓN DE LAS
PATOLOGÍAS EN MUROS DE ALBAÑILERÍA, COLUMNAS
Y VIGAS DE CONCRETO ARMADO DEL CERCO
PERIMÉTRICO DE LA INSTITUCIÓN EDUCATIVA
EDUARDO FERRICK RING DEL DISTRITO DE COISHCO,
PROVINCIA DEL SANTA, DEPARTAMENTO DE ÁNCASH,
JULIO – 2015”**

**TESIS PARA OPTAR EL TÍTULO DE
INGENIERO CIVIL**

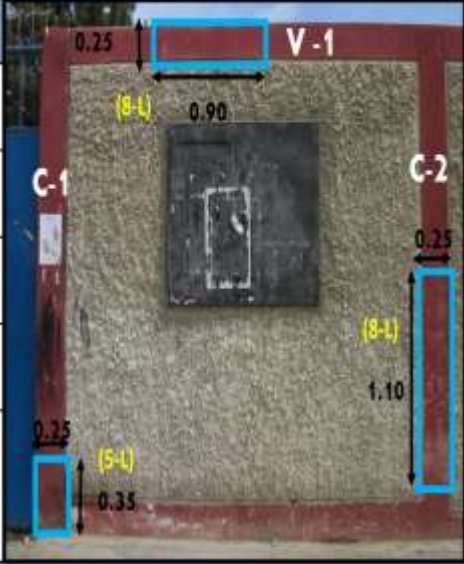
TRAMO N° 01			
ANÁLISIS DE COLUMNAS (C-1 Y C-2) Y VIGAS (V-1)			
EXTERIOR	COLUMNA	VIGA	
ÁREA (m ²)	1.65	0.98

ÁREA AFECTADA (m ²)	0.36	0.23	
% DAÑADO	22%	23%	
% SIN DAÑO	78%	77%	
PATOLOGÍA Y SEVERIDAD DE LOS DAÑOS	(5-L)	(8-L)	
INTERIOR	COLUMNA	VIGA	
ÁREA (m ²)	1.65	0.98

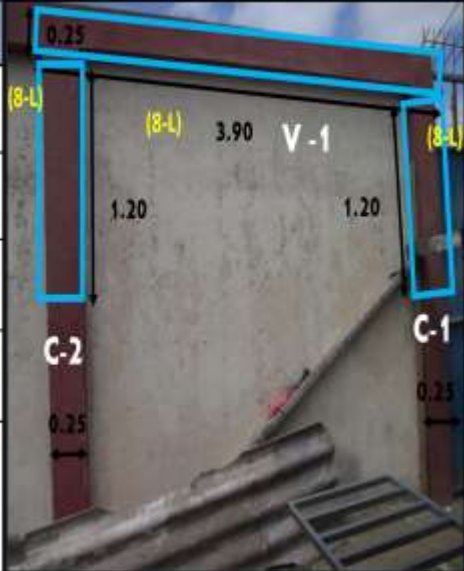
ÁREA AFECTADA (m ²)	0.60	0.98	
% DAÑADO	36%	100%	
% SIN DAÑO	64%	0%	
PATOLOGÍA Y SEVERIDAD DE LOS DAÑOS	(8-L)	(8-L)

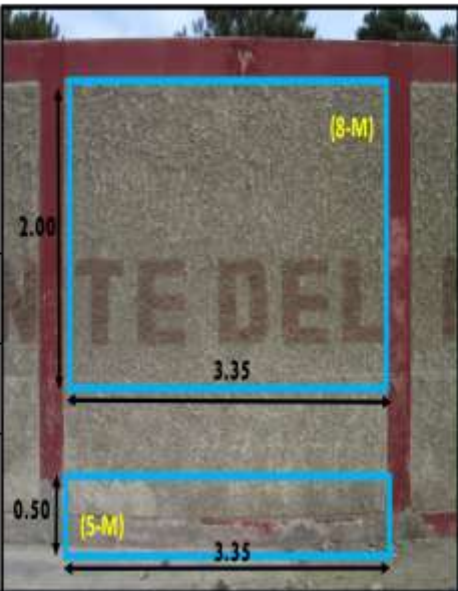
ÁREA (m ²)	9.38
ÁREA AFECTADA (m ²)	8.38
% DAÑADO	89%
% SIN DAÑO	11%
PATOLOGÍA Y SEVERIDAD DE LOS DAÑOS	(8-M) (5-M)

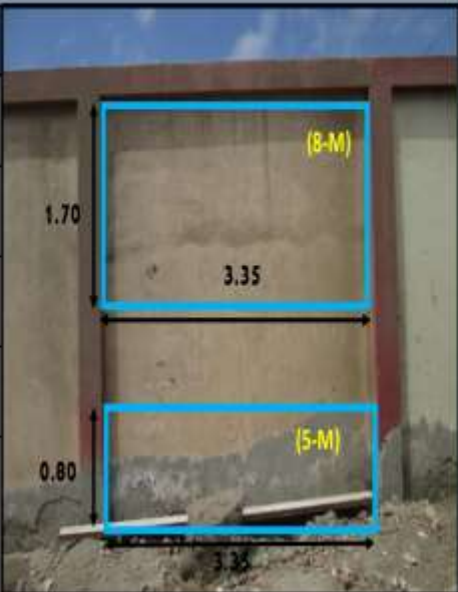
INTERIOR

ÁREA (m ²)	9.38
ÁREA AFECTADA (m ²)	8.38
% DAÑADO	89%
% SIN DAÑO	11%
PATOLOGÍA Y SEVERIDAD DE LOS DAÑOS	(8-M) (5-M)

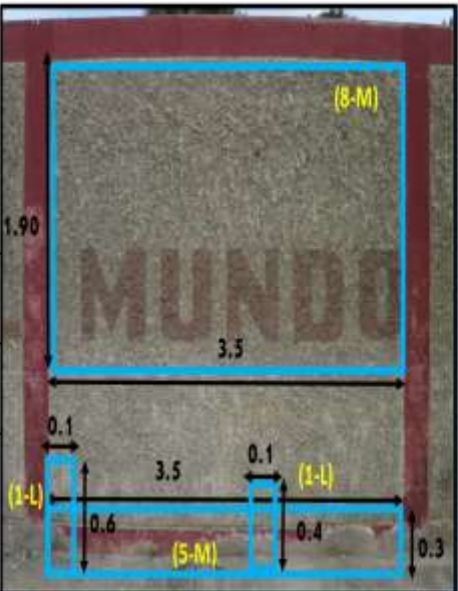
ÁREA (m ²)	9.80
ÁREA AFECTADA (m ²)	7.80
% DAÑADO	80%
% SIN DAÑO	20%
PATOLOGÍA Y SEVERIDAD DE LOS DAÑOS	(8-M) (5-M) (1-L)

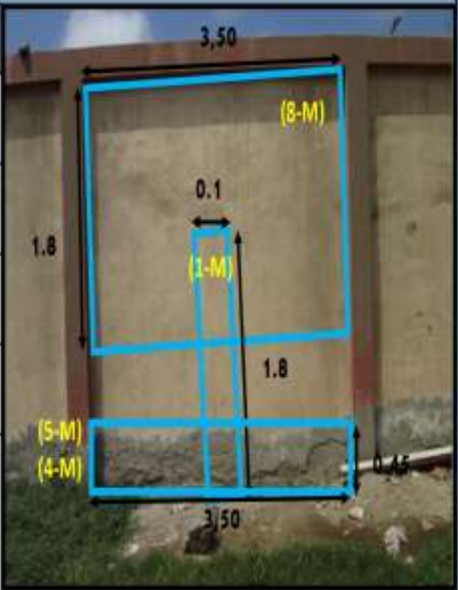
INTERIOR	
ÁREA (m ²)	9.80
ÁREA AFECTADA (m ²)	9.64
% DAÑADO	98%
% SIN DAÑO	2%
PATOLOGÍA Y SEVERIDAD DE LOS DAÑOS	(8-M) (1-M) (4-M) (5-M)

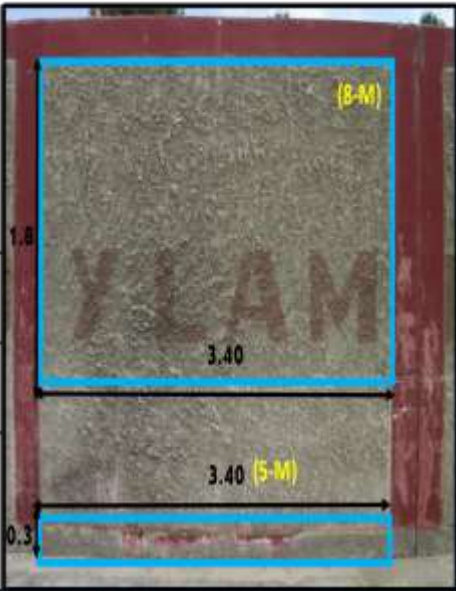
ÁREA (m2)	9.52
ÁREA AFECTADA (m2)	7.14
% DAÑADO	75%
% SIN DAÑO	25%
PATOLOGÍA Y SEVERIDAD DE LOS DAÑOS	(8-M) (5-M)

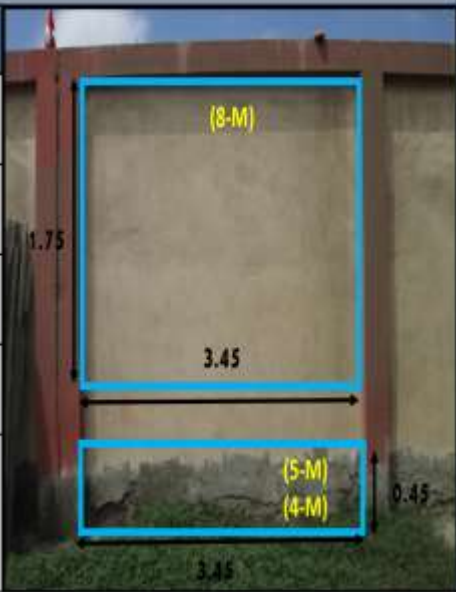
INTERIOR

ÁREA (m2)	9.52
ÁREA AFECTADA (m2)	9.14
% DAÑADO	96%
% SIN DAÑO	4%
PATOLOGÍA Y SEVERIDAD DE LOS DAÑOS	(8-M) (5-M) (4-M)

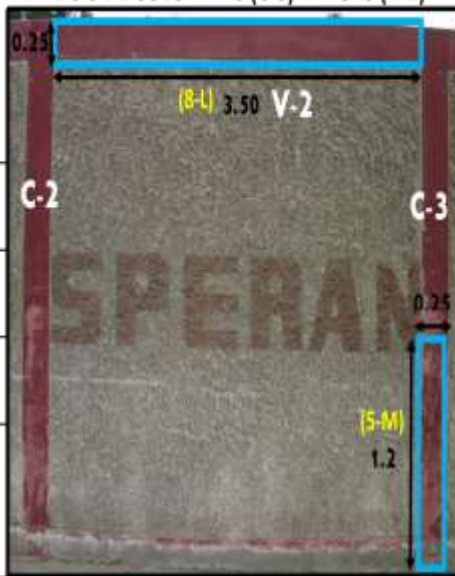
ÁREA (m2)	0.76	0.88
ÁREA AFECTADA (m2)	0.30	0.88
% DAÑADO	39%	100%
% SIN DAÑO	61%	0%
PATOLOGÍA Y SEVERIDAD DE LOS DAÑOS	(5-M)	(8-L)

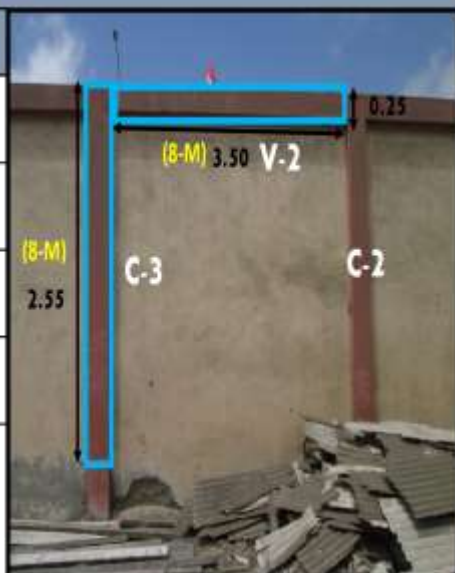
INTERIOR	COLUMNA	VIGA
ÁREA (m2)	0.76	0.88
ÁREA AFECTADA (m2)	0.64	0.88
% DAÑADO	84%	100%
% SIN DAÑO	16%	0%
PATOLOGÍA Y SEVERIDAD DE LOS DAÑOS	(8-M)	(8-M)

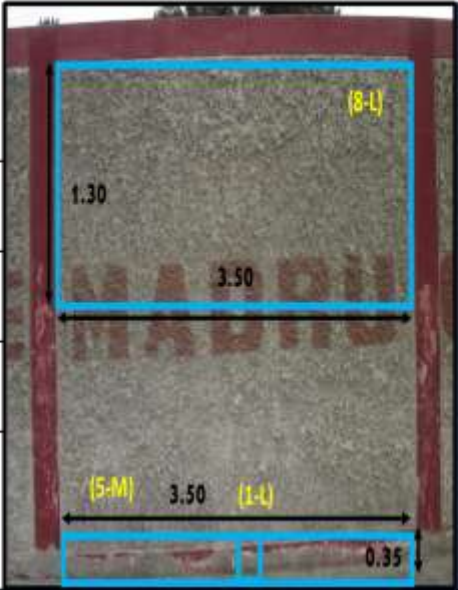
ÁREA (m2)	9.80
ÁREA AFECTADA (m2)	5.81
% DAÑADO	59%
% SIN DAÑO	41%
PATOLOGÍA Y SEVERIDAD DE LOS DAÑOS	(8-ML) (5-M) (1-L)

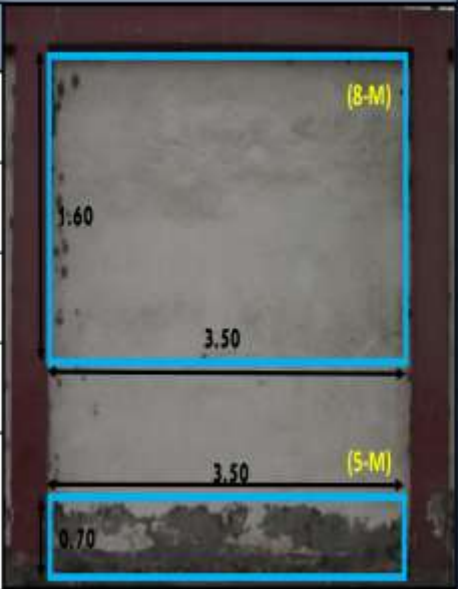
INTERIOR

ÁREA (m2)	9.80
ÁREA AFECTADA (m2)	8.05
% DAÑADO	82%
% SIN DAÑO	18%
PATOLOGÍA Y SEVERIDAD DE LOS DAÑOS	(8-M) (5-M)

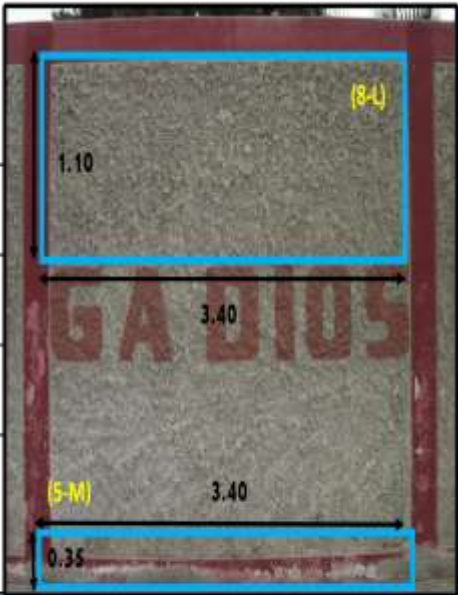
ÁREA(m2)	9.52
ÁREA AFECTADA(m2)	4.95
% DAÑADO	52%
% SIN DAÑO	48%
PATOLOGÍA Y SEVERIDAD DE LOS DAÑOS	(8-L) (5-M)

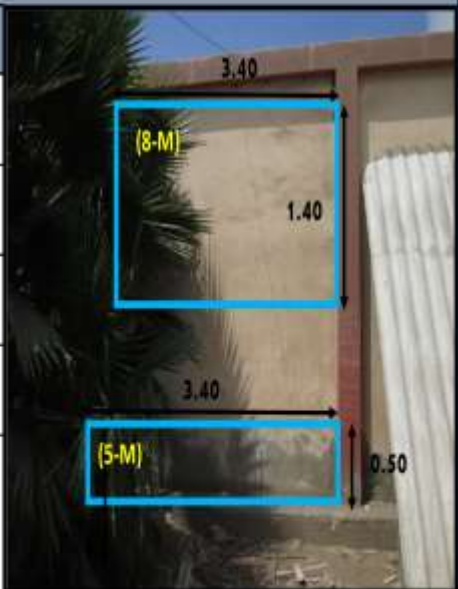
INTERIOR

ÁREA (m2)	9.52
ÁREA AFECTADA (m2)	6.46
% DAÑADO	68%
% SIN DAÑO	32%
PATOLOGÍA Y SEVERIDAD DE LOS DAÑOS	(8-M) (5-M)

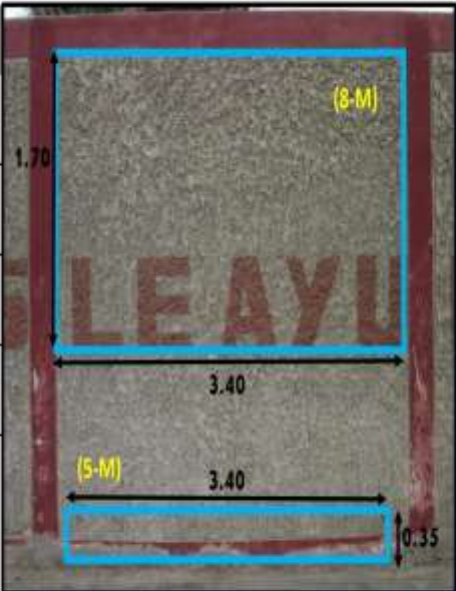
ÁREA (m2)	9.52
ÁREA AFECTADA (m2)	6.97
% DAÑADO	73%
% SIN DAÑO	27%
PATOLOGÍA Y SEVERIDAD DE LOS DAÑOS	(8-L) (5-M)

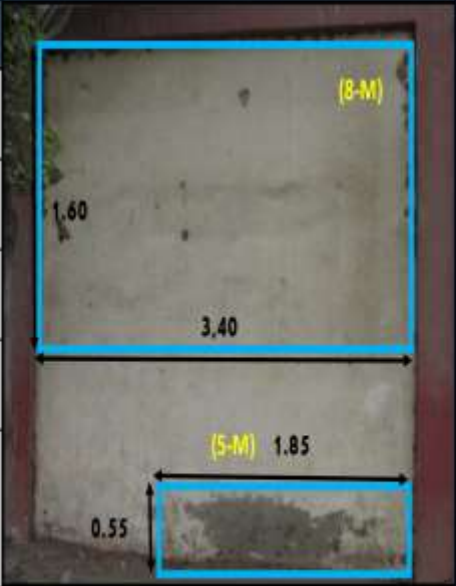
INTERIOR

ÁREA (m2)	9.52
ÁREA AFECTADA (m2)	6.46
% DAÑADO	68%
% SIN DAÑO	32%
PATOLOGÍA Y SEVERIDAD DE LOS DAÑOS	(8-M) (5-M)

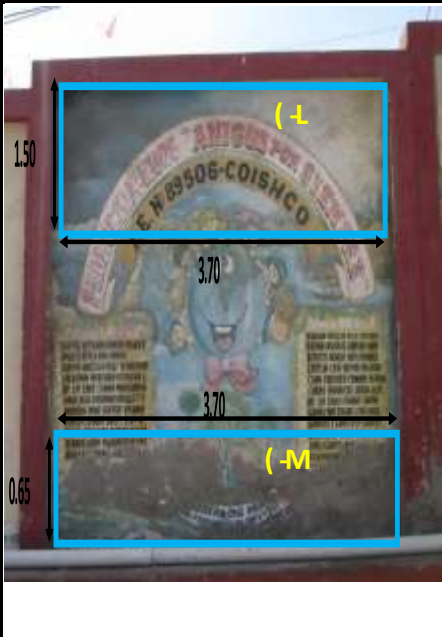
ÁREA (m2)	10.55			
ÁREA AFECTADA (m2)	1.11			
% DAÑADO	11%			
% SIN DAÑO	89%			
PATOLOGÍA Y SEVERIDAD DE LOS DAÑOS	(5-M)			
INTERIOR

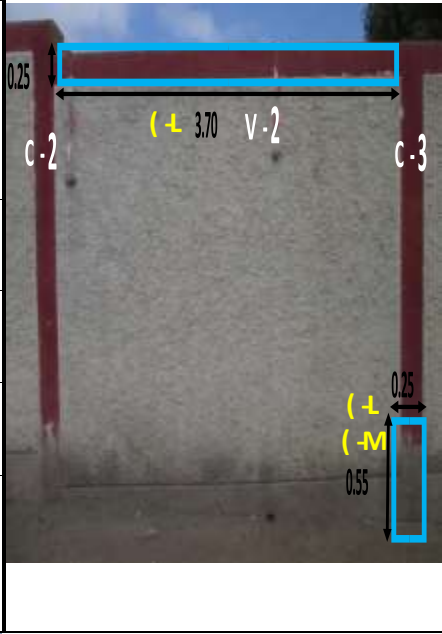
ÁREA (m ²)	0.78	0.93

ÁREA AFECTADA (m ²)	0.28	0.93		
% DAÑADO	35%	100%		
% SIN DAÑO	65%	0%		
PATOLOGÍA Y SEVERIDAD DE LOS DAÑOS	(5-M) (4-L)	(8-L)		
INTERIOR	COLUMNA	VIGA		
ÁREA (m ²)	0.78	0.93

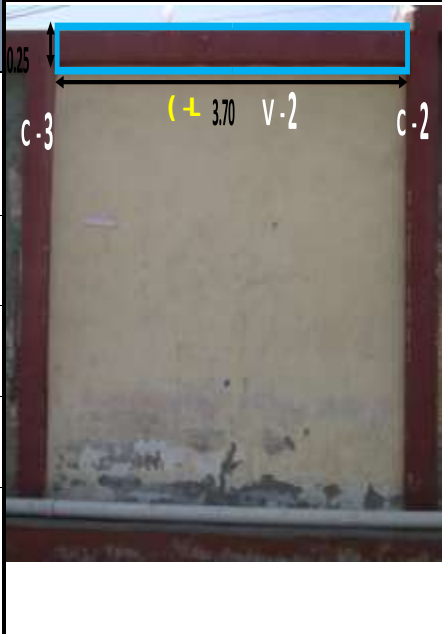
ÁREA AFECTADA (m ²)	0.00	0.93		
% DAÑADO	0%	100%		
% SIN DAÑO	100%	0%		
PATOLOGÍA Y SEVERIDAD DE LOS DAÑOS	---	(8-L)

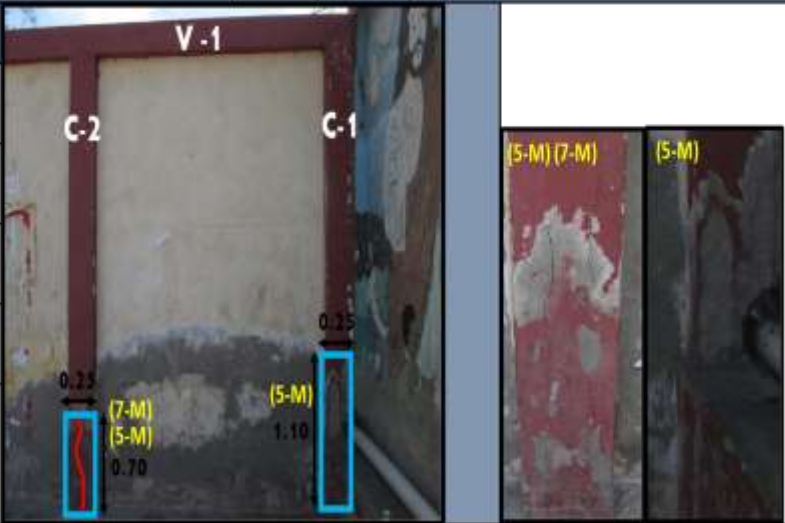
ÁREA AFECTADA (m ²)	0.63	0.00	
% DAÑADO	35%	0%	
% SIN DAÑO	65%	100%	
PATOLOGÍA Y SEVERIDAD DE LOS DAÑOS	(5-M) (7-M)	---

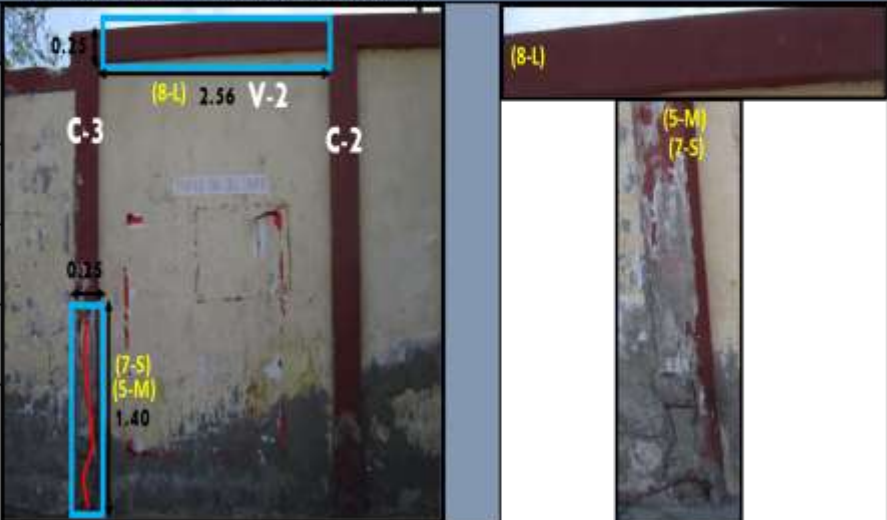
ÁREA AFECTADA (m ²)	0.70	0.64	
% DAÑADO	79%	100%	
% SIN DAÑO	21%	0%	
PATOLOGÍA Y SEVERIDAD DE LOS DAÑOS	(5-M) (7-S)	(8-L)

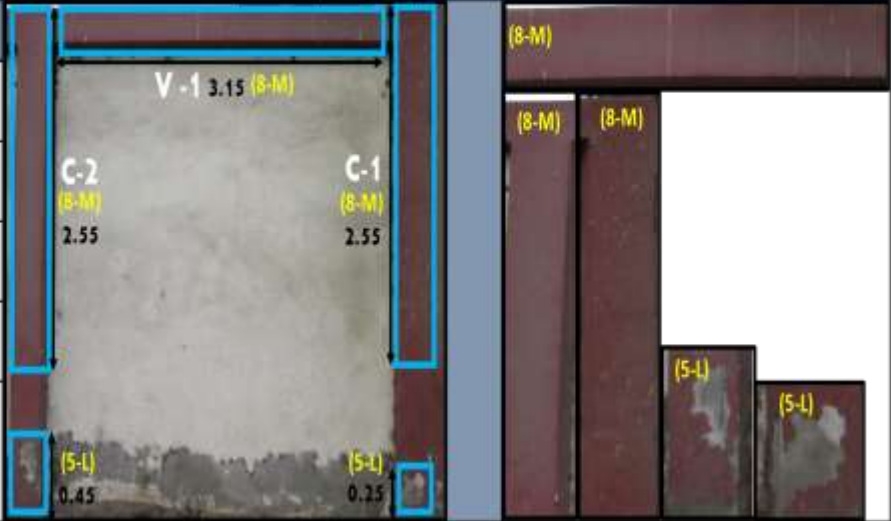
ÁREA AFECTADA (m ²)	1.45	0.79	
% DAÑADO	88%	100%	
% SIN DAÑO	12%	0%	
PATOLOGÍA Y SEVERIDAD DE LOS DAÑOS	(5-L) (8-M)	(8-M)

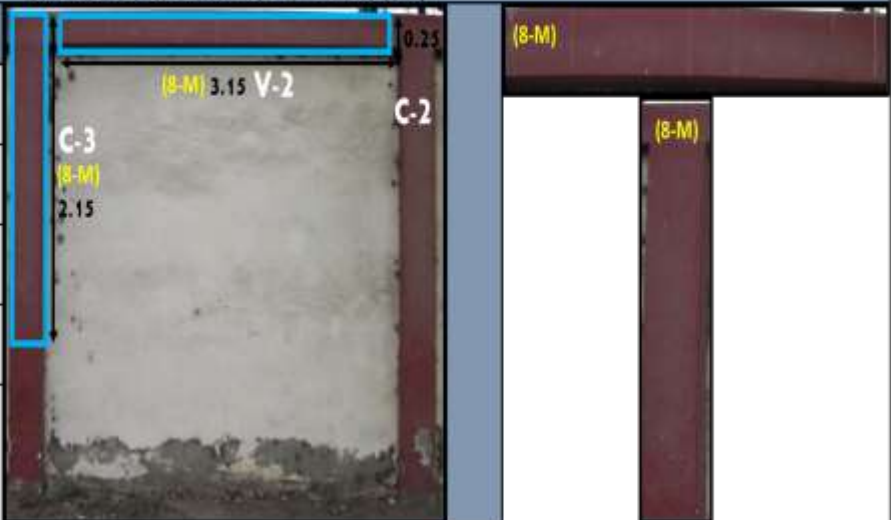
ÁREA AFECTADA (m ²)	0.54	0.79	
% DAÑADO	65%	100%	
% SIN DAÑO	35%	0%	
PATOLOGÍA Y SEVERIDAD DE LOS DAÑOS	(8-M)	(8-M)
