UNIVERSIDAD CATÓLICA LOS ÁNGELES
CHIMBOTE

DETERMINACIÓN Y EVALUACIÓN DE LAS
PATOLOGÍAS DEL SISTEMA ESTRUCTURAL DE
ALBAÑILERIA CONFINADA DEL CERCO PERIMÉTRICO
DE LA INSTITUCION EDUCATIVA INA 96, UBICADO EN
EL CENTRO POBLADO JUAN VELASCO ALVARADO,
DEL DISTRITO LAS LOMAS, PROVINCIA Y REGIÓN
PIURA, SETIEMBRE DEL AÑO 2017.

TESIS PARA OPTAR EL TÍTULO PROFESIONAL DE:
INGENIERO CIVIL

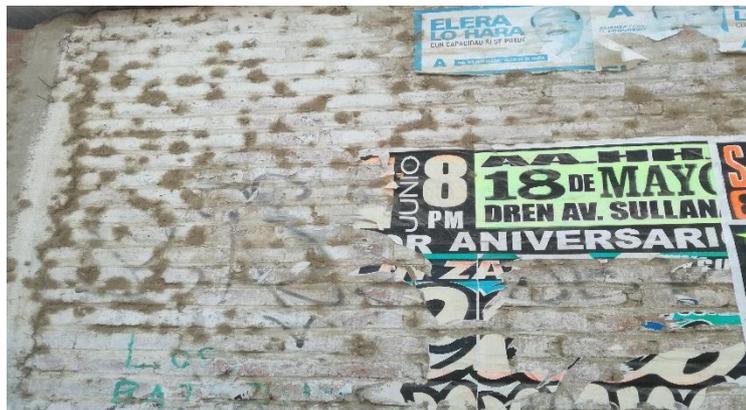
Gráfico 11: Suciedad en muro de albañilería.

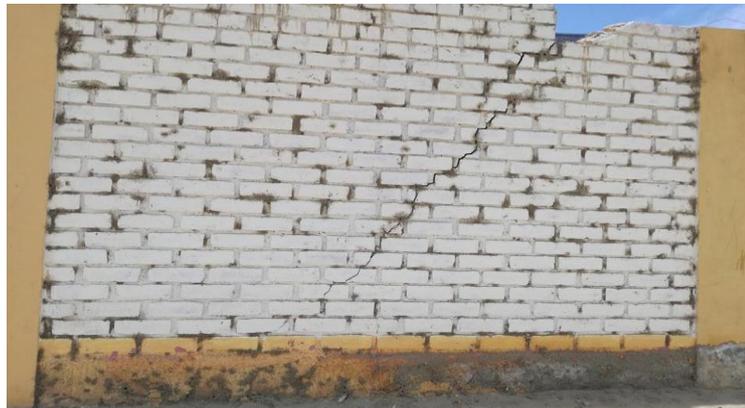
Gráfico 12: Grieta en un muro de albañilería.

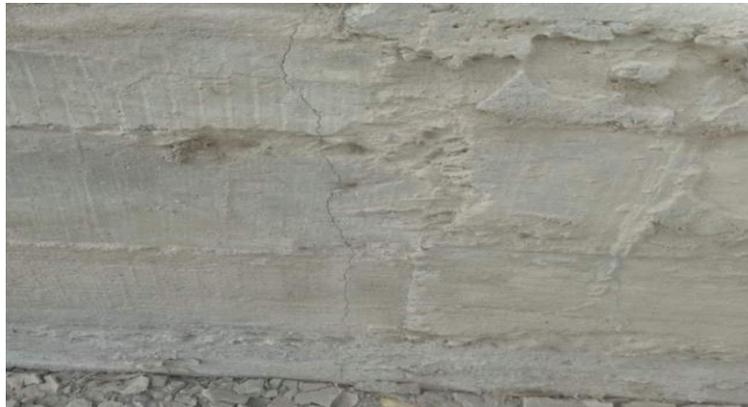
Gráfico 13: Fisura en un sobrecimiento.

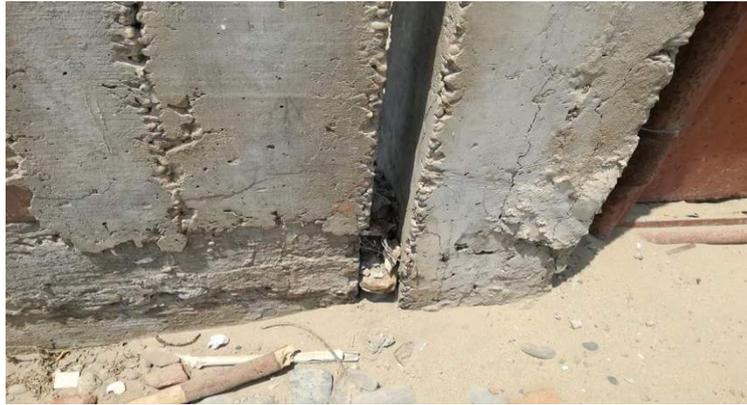
Gráfico 14: Desprendimiento en columna.

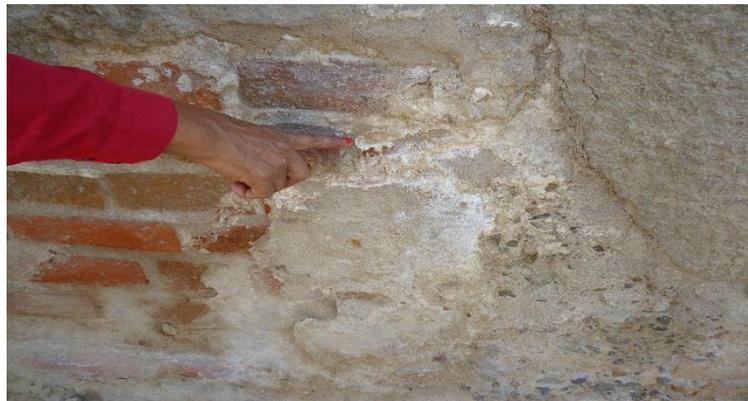
Gráfico 15: Eflorescencia en un muro de albañilería.

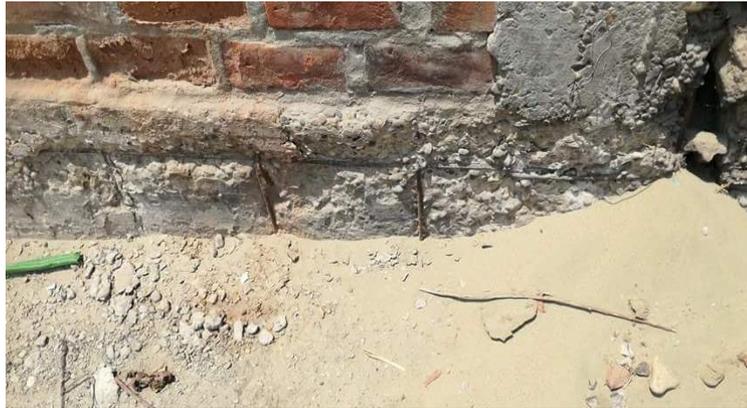
Gráfico 16: Corrosión en el acero del sobrecimiento.

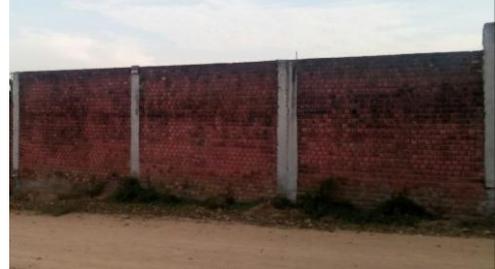
Análisis de patologías identificadas por elemento														
Elementos			Columna			Sobrecimiento			Muro			Viga		
			Área:	4.58	m2	Área:	3.24	m2	Área:	25.16	m2	Área:	1.85	m2
Tipos de patología			Área con patología (m2)	% Área con patología	Nivel de severidad	Área con patología (m2)	% Área con patología	Nivel de severidad	Área con patología (m2)	% Área con patología	Nivel de severidad	Área con patología (m2)	% Área con patología	Nivel de severidad
Lesión	Símbolo	Patología												
Físicas	1	Humedad	0.00	0.00%	L	0.00	0.00%	L	0.00	0.00%	L	0.00	0.00%	L
	2	Erosión	0.32	6.99%	L	2.20	67.90%	M	0.00	0.00%	L	0.00	0.00%	L
	3	Suciedad	0.60	13.10%	L	0.87	26.85%	L	18.67	74.21%	S	0.00	0.00%	L
Mecánicas	4	Grietas	0.00	0.00%	L	0.00	0.00%	L	0.00	0.00%	L	0.00	0.00%	L
	5	Fisuras	0.16	3.49%	L	0.10	3.09%	L	0.00	0.00%	L	0.61	32.97%	S
	6	Desprendimiento	0.04	0.87%	L	0.00	0.00%	L	0.00	0.00%	L	0.03	1.62%	L

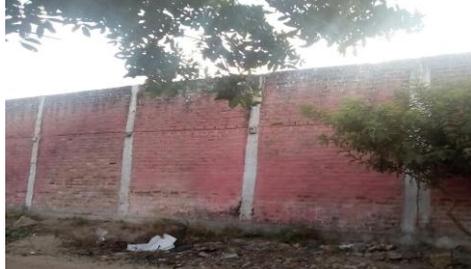
Análisis de patologías identificadas por elemento														
Elementos			Columna			Sobrecimiento			Muro			Viga		
			Área:	4.58	m2	Área:	3.15	m2	Área:	24.48	m2	Área:	1.80	m2
Tipos de patología			Área con patología (m2)	% Área con patología	Nivel de severidad	Área con patología (m2)	% Área con patología	Nivel de severidad	Área con patología (m2)	% Área con patología	Nivel de severidad	Área con patología (m2)	% Área con patología	Nivel de severidad
Lesión	Símbolo	Patología												
Físicas	1	Humedad	0.00	0.00%	L	0.00	0.00%	L	0.00	0.00%	L	0.00	0.00%	L
	2	Erosión	0.13	2.84%	L	0.70	22.22%	M	0.00	0.00%	L	0.00	0.00%	L
	3	Suciedad	0.00	0.00%	L	0.00	0.00%	L	9.21	37.62%	M	0.00	0.00%	L
Mecánicas	4	Grietas	0.00	0.00%	L	0.00	0.00%	L	0.00	0.00%	L	0.00	0.00%	L
	5	Fisuras	0.19	4.15%	L	0.00	0.00%	L	0.04	0.16%	L	0.44	24.44%	S
	6	Desprendimiento	0.09	1.97%	L	0.00	0.00%	L	0.00	0.00%	L	0.00	0.00%	L

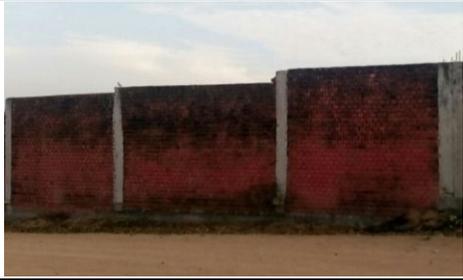
Análisis de patologías identificadas por elemento														
Elementos			Columna			Sobrecimiento			Muro			Viga		
			Área:	4.58	m2	Área:	3.15	m2	Área:	24.48	m2	Área:	1.80	m2
Lesión	Símbolo	Patología	Área con patología (m2)	% Área con patología	Nivel de severidad	Área con patología (m2)	% Área con patología	Nivel de severidad	Área con patología (m2)	% Área con patología	Nivel de severidad	Área con patología (m2)	% Área con patología	Nivel de severidad
Físicas	1	Humedad	0.00	0.00%	L	0.00	0.00%	L	0.00	0.00%	L	0.00	0.00%	L
	2	Erosión	0.13	2.84%	L	1.51	47.94%	M	0.47	1.92%	L	0.00	0.00%	L
	3	Suciedad	0.00	0.00%	L	0.00	0.00%	L	11.32	46.24%	M	0.00	0.00%	L
Mecánicas	4	Grietas	0.00	0.00%	L	0.00	0.00%	L	0.00	0.00%	L	0.00	0.00%	L
	5	Fisuras	0.15	3.28%	L	0.00	0.00%	L	0.04	0.16%	L	0.13	7.22%	M
	6	Desprendimiento	0.41	8.95%	L	1.64	52.06%	M	0.00	0.00%	L	0.00	0.00%	L
Químicas	7	Eflorescencia	0.00	0.00%	L	0.00	0.00%	L	0.00	0.00%	L	0.00	0.00%	L

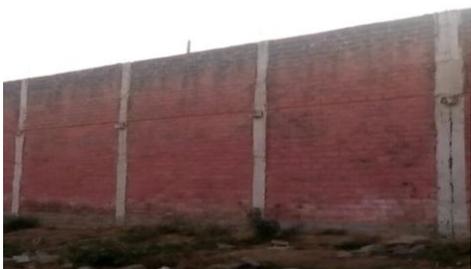
Análisis de patologías identificadas por elemento														
Elementos			Columna			Sobrecimiento			Muro			Viga		
			Área:	4.58	m2	Área:	3.15	m2	Área:	24.48	m2	Área:	1.80	m2
Tipos de patología			Área con patología (m2)	% Área con patología	Nivel de severidad	Área con patología (m2)	% Área con patología	Nivel de severidad	Área con patología (m2)	% Área con patología	Nivel de severidad	Área con patología (m2)	% Área con patología	Nivel de severidad
Lesión	Símbolo	Patología												
Físicas	1	Humedad	0.00	0.00%	L	0.00	0.00%	L	0.00	0.00%	L	0.00	0.00%	L
	2	Erosión	0.34	7.42%	L	3.15	100.00%	S	0.93	3.80%	L	0.00	0.00%	L
	3	Suciedad	0.00	0.00%	L	0.00	0.00%	L	4.67	19.08%	L	0.00	0.00%	L
Mecánicas	4	Grietas	0.00	0.00%	L	0.00	0.00%	L	0.00	0.00%	L	0.00	0.00%	L
	5	Fisuras	0.05	1.09%	L	0.00	0.00%	L	0.00	0.00%	L	0.00	0.00%	L
	6	Desprendimiento	0.36	7.86%	L	0.00	0.00%	L	0.00	0.00%	L	0.00	0.00%	L

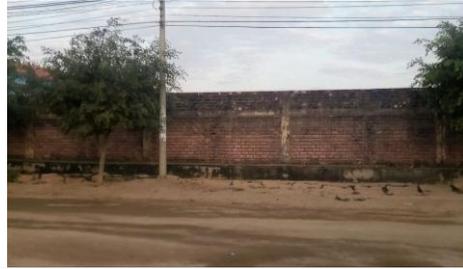
Análisis de patologías identificadas por elemento														
Elementos			Columna			Sobrecimiento			Muro			Viga		
			Área:	4.58	m2	Área:	3.15	m2	Área:	24.48	m2	Área	1.80	m2
Tipos de patología			Área con patología (m2)	% Área con patología	Nivel de severidad	Área con patología (m2)	% Área con patología	Nivel de severidad	Área con patología (m2)	% Área con patología	Nivel de severidad	Área con patología (m2)	% Área con patología	Nivel de severidad
Lesión	Símbolo	Patología												
Físicas	1	Humedad	0.00	0.00%	L	0.00	0.00%	L	4.72	19.28%	L	0.00	0.00%	L
	2	Erosión	0.00	0.00%	L	0.97	30.79%	M	1.77	7.23%	L	0.00	0.00%	L
	3	Suciedad	0.00	0.00%	L	0.00	0.00%	L	17.62	71.98%	S	0.00	0.00%	L
Mecánicas	4	Grietas	0.00	0.00%	L	0.00	0.00%	L	0.00	0.00%	L	0.00	0.00%	L
	5	Fisuras	0.04	0.87%	L	0.00	0.00%	L	0.00	0.00%	L	0.00	0.00%	L
	6	Desprendimiento	0.28	6.11%	L	0.88	27.94%	M	0.00	0.00%	L	0.00	0.00%	L

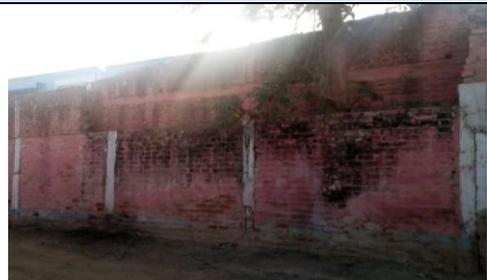
Análisis de patologías identificadas por elemento														
Elementos			Columna			Sobrecimiento			Muro			Viga		
			Área:	4.58	m ²	Área:	6.30	m ²	Área:	21.33	m ²	Área:	1.80	m ²
Tipos de patología			Área con patología (m ²)	% Área con patología	Nivel de severidad	Área con patología (m ²)	% Área con patología	Nivel de severidad	Área con patología (m ²)	% Área con patología	Nivel de severidad	Área con patología (m ²)	% Área con patología	Nivel de severidad
Lesión	Símbolo	Patología												
Físicas	1	Humedad	0.00	0.00%	L	0.00	0.00%	L	0.00	0.00%	L	0.00	0.00%	L
	2	Erosión	0.00	0.00%	L	0.00	0.00%	L	1.99	9.33%	L	0.00	0.00%	L
	3	Suciedad	0.00	0.00%	L	0.00	0.00%	L	5.17	24.24%	L	0.00	0.00%	L
Mecánicas	4	Grietas	0.00	0.00%	L	0.00	0.00%	L	0.00	0.00%	L	0.00	0.00%	L
	5	Fisuras	0.00	0.00%	L	0.38	6.03%	L	0.00	0.00%	L	0.00	0.00%	L
	6	Desprendimiento	0.00	0.00%	L	0.00	0.00%	L	0.00	0.00%	L	0.00	0.00%	L

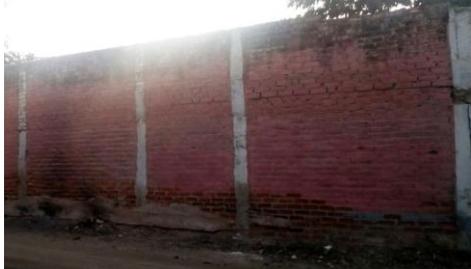
Análisis de patologías identificadas por elemento														
Elementos			Columna			Sobrecimiento			Muro			Viga		
			Área:	4.58	m2	Área:	6.30	m2	Área:	21.33	m2	Área:	1.80	m2
Lesión	Símbolo	Patología	Área con patología (m2)	% Área con patología	Nivel de severidad	Área con patología (m2)	% Área con patología	Nivel de severidad	Área con patología (m2)	% Área con patología	Nivel de severidad	Área con patología (m2)	% Área con patología	Nivel de severidad
Físicas	1	Humedad	0.00	0.00%	L	0.00	0.00%	L	0.00	0.00%	L	0.00	0.00%	L
	2	Erosión	0.00	0.00%	L	0.00	0.00%	L	2.39	11.20%	L	0.00	0.00%	L
	3	Suciedad	0.00	0.00%	L	0.00	0.00%	L	3.66	17.16%	L	0.00	0.00%	L
Mecánicas	4	Grietas	0.00	0.00%	L	0.00	0.00%	L	0.00	0.00%	L	0.00	0.00%	L
	5	Fisuras	0.00	0.00%	L	0.47	7.46%	L	0.06	0.28%	L	0.00	0.00%	L
	6	Desprendimiento	0.00	0.00%	L	0.00	0.00%	L	0.00	0.00%	L	0.00	0.00%	L

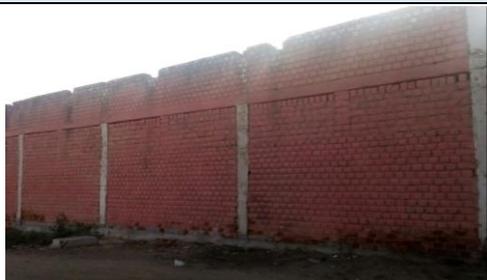
Análisis de patologías identificadas por elemento														
Elementos			Columna			Sobrecimiento			Muro			Viga		
			Área:	4.11	m2	Área:	6.30	m2	Área:	19.32	m2	Área:	1.80	m2
Tipos de patología			Área con patología (m2)	% Área con patología	Nivel de severidad	Área con patología (m2)	% Área con patología	Nivel de severidad	Área con patología (m2)	% Área con patología	Nivel de severidad	Área con patología (m2)	% Área con patología	Nivel de severidad
Lesión	Símbolo	Patología												
Físicas	1	Humedad	0.00	0.00%	L	0.00	0.00%	L	0.00	0.00%	L	0.00	0.00%	L
	2	Erosión	0.00	0.00%	L	0.00	0.00%	L	1.28	6.63%	L	0.00	0.00%	L
	3	Suciedad	0.00	0.00%	L	0.00	0.00%	L	2.05	10.61%	L	0.00	0.00%	L
Mecánicas	4	Grietas	0.00	0.00%	L	0.00	0.00%	L	0.00	0.00%	L	0.00	0.00%	L
	5	Fisuras	0.04	0.97%	L	0.23	3.65%	L	0.20	1.04%	L	0.52	28.89%	S
	6	Desprendimiento	0.00	0.00%	L	0.00	0.00%	L	0.00	0.00%	L	0.00	0.00%	L

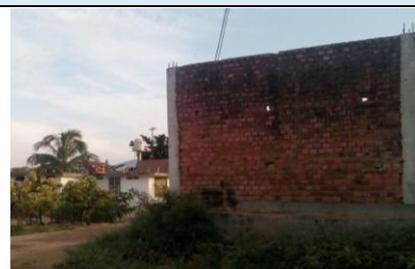
Análisis de patologías identificadas por elemento														
Elementos			Columna			Sobrecimiento			Muro			Viga		
			Área:	1.56	m2	Área:	2.31	m2	Área:	5.61	m2	Área	0.66	m2
Tipos de patología			Área con patología (m2)	% Área con patología	Nivel de severidad	Área con patología (m2)	% Área con patología	Nivel de severidad	Área con patología (m2)	% Área con patología	Nivel de severidad	Área con patología (m2)	% Área con patología	Nivel de severidad
Lesión	Símbolo	Patología												
Físicas	1	Humedad	0.00	0.00%	L	0.00	0.00%	L	1.02	18.18%	L	0.00	0.00%	L
	2	Erosión	0.00	0.00%	L	0.00	0.00%	L	3.77	67.20%	S	0.00	0.00%	L
	3	Suciedad	0.00	0.00%	L	0.20	8.66%	L	0.60	10.70%	L	0.00	0.00%	L
Mecánicas	4	Grietas	0.00	0.00%	L	0.00	0.00%	L	0.00	0.00%	L	0.00	0.00%	L
	5	Fisuras	0.08	5.13%	L	0.04	1.73%	L	0.00	0.00%	L	0.00	0.00%	L
	6	Desprendimiento	0.00	0.00%	L	0.00	0.00%	L	0.00	0.00%	L	0.00	0.00%	L

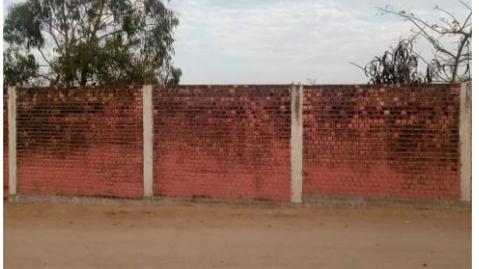
Análisis de patologías identificadas por elemento														
Elementos			Columna			Sobrecimiento			Muro			Viga		
			Área:	2.40	m2	Área:	3.42	m2	Área:	13.30	m2	Área:	1.52	m2
Lesión	Tipos de patología		Área con patología (m2)	% Área con patología	Nivel de severidad	Área con patología (m2)	% Área con patología	Nivel de severidad	Área con patología (m2)	% Área con patología	Nivel de severidad	Área con patología (m2)	% Área con patología	Nivel de severidad
	Símbolo	Patología												
Físicas	1	Humedad	0.00	0.00%	L	0.00	0.00%	L	0.00	0.00%	L	0.00	0.00%	L
	2	Erosión	0.38	15.83%	L	1.56	45.61%	M	0.69	5.19%	L	0.00	0.00%	L
	3	Suciedad	0.00	0.00%	L	0.00	0.00%	L	7.46	56.09%	M	0.00	0.00%	L
Mecánicas	4	Grietas	0.00	0.00%	L	0.00	0.00%	L	0.00	0.00%	L	0.00	0.00%	L
	5	Fisuras	1.04	43.33%	S	0.17	4.97%	L	0.09	0.68%	L	0.00	0.00%	L
	6	Desprendimiento	0.09	3.75%	L	0.00	0.00%	L	0.00	0.00%	L	0.00	0.00%	L

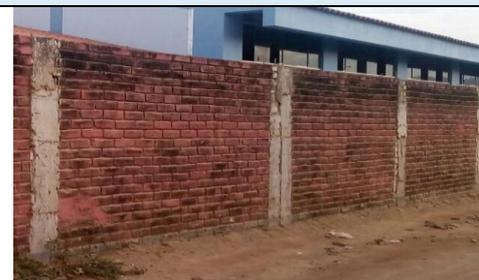
Análisis de patologías identificadas por elemento														
Elementos			Columna			Sobrecimiento			Muro			Viga		
			Área:	2.40	m2	Área:	3.47	m2	Área:	13.48	m2	Área:	1.54	m2
Tipos de patología			Área con patología (m2)	% Área con patología	Nivel de severidad	Área con patología (m2)	% Área con patología	Nivel de severidad	Área con patología (m2)	% Área con patología	Nivel de severidad	Área con patología (m2)	% Área con patología	Nivel de severidad
Lesión	Símbolo	Patología												
Físicas	1	Humedad	0.00	0.00%	L	0.00	0.00%	L	0.00	0.00%	L	0.00	0.00%	L
	2	Erosión	0.08	3.33%	L	0.00	0.00%	L	0.91	6.75%	L	0.00	0.00%	L
	3	Suciedad	0.00	0.00%	L	0.00	0.00%	L	9.67	71.74%	S	0.00	0.00%	L
Mecánicas	4	Grietas	0.00	0.00%	L	0.00	0.00%	L	0.00	0.00%	L	0.00	0.00%	L
	5	Fisuras	0.00	0.00%	L	0.12	3.46%	L	0.06	0.45%	L	0.00	0.00%	L
	6	Desprendimiento	0.05	2.08%	L	0.00	0.00%	L	0.00	0.00%	L	0.00	0.00%	L

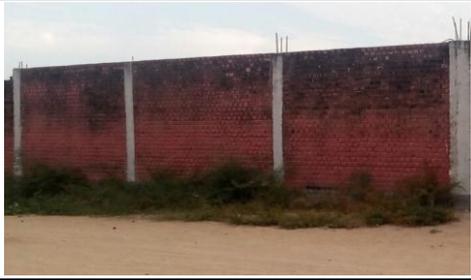
Análisis de patologías identificadas por elemento														
Elementos			Columna			Sobrecimiento			Muro			Viga		
			Área:	2.40	m2	Área:	3.51	m2	Área:	13.65	m2	Área	1.56	m2
Lesión	Símbolo	Patología	Área con patología (m2)	% Área con patología	Nivel de severidad	Área con patología (m2)	% Área con patología	Nivel de severidad	Área con patología (m2)	% Área con patología	Nivel de severidad	Área con patología (m2)	% Área con patología	Nivel de severidad
Físicas	1	Humedad	0.00	0.00%	L	0.00	0.00%	L	2.47	18.10%	L	0.00	0.00%	L
	2	Erosión	0.00	0.00%	L	0.00	0.00%	L	1.20	8.79%	L	0.00	0.00%	L
	3	Suciedad	0.00	0.00%	L	0.00	0.00%	L	6.49	47.55%	M	0.00	0.00%	L
Mecánicas	4	Grietas	0.00	0.00%	L	0.00	0.00%	L	0.00	0.00%	L	0.00	0.00%	L
	5	Fisuras	0.12	5.00%	L	0.00	0.00%	L	0.07	0.51%	L	0.00	0.00%	L
	6	Desprendimiento	0.38	15.83%	L	0.00	0.00%	L	0.00	0.00%	L	0.00	0.00%	L
Químicas	7	Eflorescencia	0.26	10.83%	L	3.13	89.17%	S	0.00	0.00%	L	0.00	0.00%	L

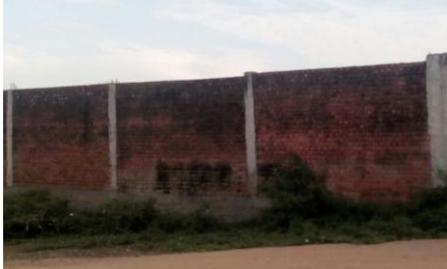
Análisis de patologías identificadas por elemento														
Elementos			Columna			Sobrecimiento			Muro			Viga		
			Área:	2,40	m2	Área:	3,51	m2	Área:	13,65	m2	Área:	1,56	m2
Tipos de patología			Área con patología (m2)	% Área con patología	Nivel de severidad	Área con patología (m2)	% Área con patología	Nivel de severidad	Área con patología (m2)	% Área con patología	Nivel de severidad	Área con patología (m2)	% Área con patología	Nivel de severidad
Lesión	Símbolo	Patología												
Físicas	1	Humedad	0.00	0.00%	L	0.00	0.00%	L	0.00	0.00%	L	0.00	0.00%	L
	2	Erosión	0.00	0.00%	L	0.00	0.00%	L	2.90	21.25%	M	0.00	0.00%	L
	3	Suciedad	0.00	0.00%	L	0.00	0.00%	L	10.42	76.34%	S	0.00	0.00%	L
Mecánicas	4	Grietas	0.00	0.00%	L	0.00	0.00%	L	0.00	0.00%	L	0.00	0.00%	L
	5	Fisuras	0.28	11.67%	L	0.00	0.00%	L	0.28	2.05%	L	0.00	0.00%	L
	6	Desprendimiento	0.20	8.33%	L	0.00	0.00%	L	0.00	0.00%	L	0.00	0.00%	L

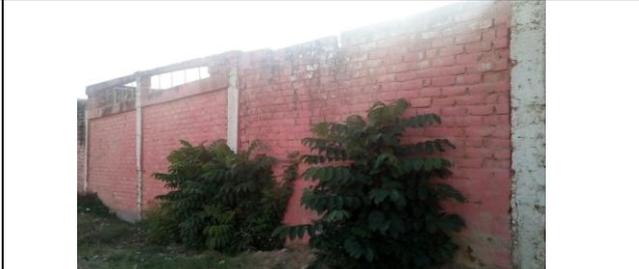
Análisis de patologías identificadas por elemento														
Elementos			Columna			Sobrecimiento			Muro			Viga		
			Área:	2.40	m2	Área:	3.51	m2	Área:	13.65	m2	Área:	1.56	m2
Tipos de patología			Área con patología (m2)	% Área con patología	Nivel de severidad	Área con patología (m2)	% Área con patología	Nivel de severidad	Área con patología (m2)	% Área con patología	Nivel de severidad	Área con patología (m2)	% Área con patología	Nivel de severidad
Físicas	1	Humedad	0.00	0.00%	L	0.00	0.00%	L	0.00	0.00%	L	0.00	0.00%	L
	2	Erosión	0.00	0.00%	L	0.00	0.00%	L	3.87	28.35%	M	0.00	0.00%	L
	3	Suciedad	0.00	0.00%	L	0.00	0.00%	L	2.86	20.95%	L	0.00	0.00%	L
Mecánicas	4	Grietas	0.00	0.00%	L	0.00	0.00%	L	0.00	0.00%	L	0.00	0.00%	L
	5	Fisuras	0.04	1.67%	L	0.00	0.00%	L	0.03	0.22%	L	0.78	50.00%	S
	6	Desprendimiento	0.44	18.33%	L	2.32	66.10%	S	0.00	0.00%	L	0.00	0.00%	L
Químicas	7	Eflorescencia	0.00	0.00%	L	1.19	33.90%	M	0.00	0.00%	L	0.00	0.00%	L

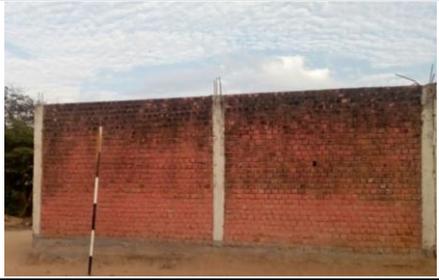
Análisis de patologías identificadas por elemento														
Elementos			Columna			Sobrecimiento			Muro			Viga		
			Área:	1.20	m2	Área:	2.34	m2	Área:	9.10	m2	Área	1.04	m2
Lesión	Símbolo	Patología	Área con patología (m2)	% Área con patología	Nivel de severidad	Área con patología (m2)	% Área con patología	Nivel de severidad	Área con patología (m2)	% Área con patología	Nivel de severidad	Área con patología (m2)	% Área con patología	Nivel de severidad
Físicas	1	Humedad	0.00	0.00%	L	0.00	0.00%	L	0.00	0.00%	L	0.00	0.00%	L
	2	Erosión	0.05	4.17%	L	0.00	0.00%	L	1.42	15.60%	L	0.00	0.00%	L
	3	Suciedad	0.00	0.00%	L	0.00	0.00%	L	4.67	51.32%	M	0.00	0.00%	L
Mecánicas	4	Grietas	0.00	0.00%	L	0.00	0.00%	L	0.00	0.00%	L	0.00	0.00%	L
	5	Fisuras	0.03	2.50%	L	0.05	2.14%	L	0.00	0.00%	L	0.00	0.00%	L
	6	Desprendimiento	0.24	20.00%	L	1.35	57.69%	M	0.00	0.00%	L	0.00	0.00%	L
Químicas	7	Eflorescencia	0.00	0.00%	L	0.00	0.00%	L	0.00	0.00%	L	0.00	0.00%	L
