UNIVERSIDAD CATÓLICA LOS ÁNGELES
CHIMBOTE

ESCUELA PROFESIONAL DE INGENIERÍA CIVIL

DETERMINACIÓN Y EVALUACIÓN DE LAS
PATOLOGÍAS EN ALBAÑILERÍA CONFINADA DEL
CERCO PERIMÉTRICO DEL PUESTO DE SALUD 27 DE
OCTUBRE DE ÑAHUINPUQUIO, DISTRITO DE SAN
JUAN BAUTISTA, PROVINCIA DE HUAMANGA,
DEPARTAMENTO DE AYACUCHO, OCTUBRE 2017.
TESIS PARA OPTAR EL TÍTULO PROFESIONAL

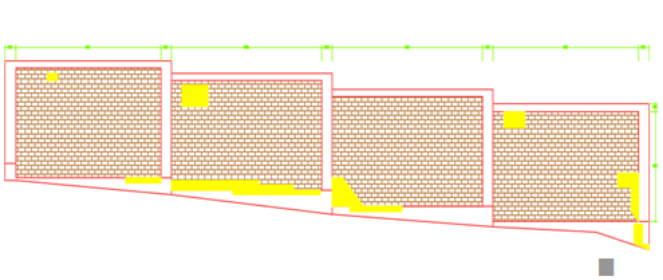
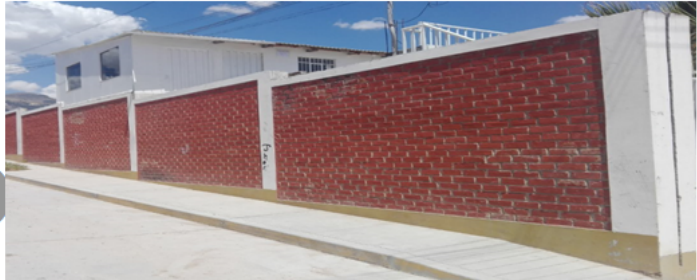
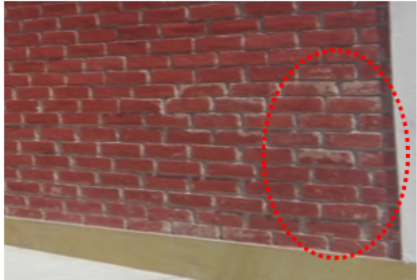
TABLA 06: Patologías existentes en la unidad de muestra- M 01

RESUMEN DE LAS PATOLOGÍAS DE LA UNIDAD DE MUESTRA		
DESCRIPCION DE PATOLOGIAS	ÁREA:	49.82 M ²
	ÁREA CON PATOLOGÍA (m2)	% DE ÁREA CON PATOLOGÍA
GRIETAS	0.00	0.00%
FISURAS	0.00	0.00%
PICADURA	0.00	0.00%
SUCIEDAD	0.00	0.00%
DESINTEGRACIÓN	0.00	0.00%
EROSIÓN	3.16	6.35%
MOHOS	0.00	0.00%
Total de Patología	3.16	6.35%

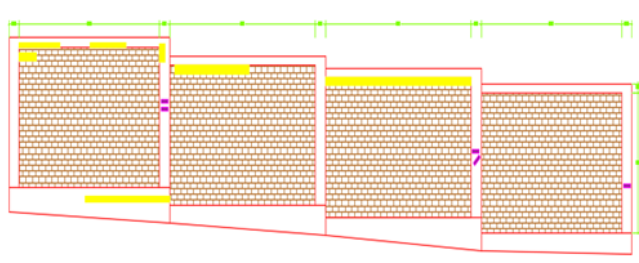
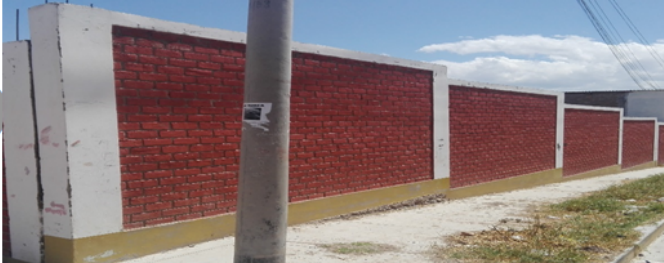
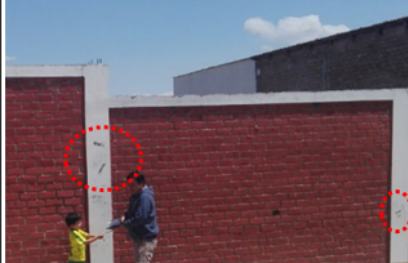
TABLA 08: Patologías existentes en la unidad de muestra M-02.

RESUMEN DE LAS PATOLOGÍAS DE LA UNIDAD DE MUESTRA			
DESCRIPCION DE PATOLOGIAS	ÁREA:	52.67	M ²
	ÁREA CON PATOLOGÍA (m ²)	% DE ÁREA CON PATOLOGÍA	
GRIETAS	0.00	0.00%	
FISURAS	0.00	0.00%	
PICADURA	0.05	0.09%	
SUCIEDAD	0.00	0.00%	
DESINTEGRACIÓN	0.00	0.00%	
EROSIÓN	1.40	2.66%	
MOHOS	0.00	0.00%	
Total de Patología	1.45	2.76%

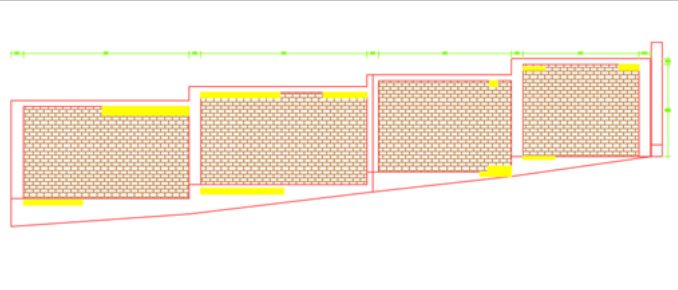
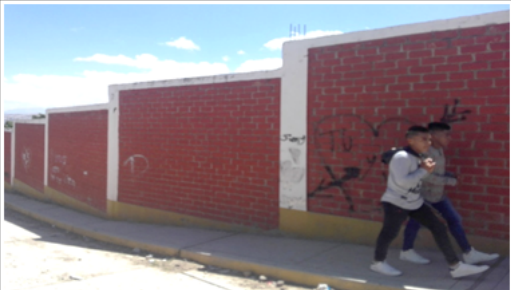
TABLA 10: Patologías existentes en la unidad de muestra M-03.

RESUMEN DE LAS PATOLOGÍAS DE LA UNIDAD DE MUESTRA			
DESCRIPCION DE PATOLOGIAS	ÁREA:	46.25	M ²
	ÁREA CON PATOLOGÍA (m2)	% DE ÁREA CON PATOLOGÍA	
GRIETAS	0.00	0.00%	
FISURAS	0.00	0.00%	
PICADURA	0.00	0.00%	
SUCIEDAD	0.00	0.00%	
DESINTEGRACIÓN	0.00	0.00%	
EROSIÓN	1.65	3.56%	
MOHOS	0.00	0.00%	
Total de Patología	1.65	3.56%

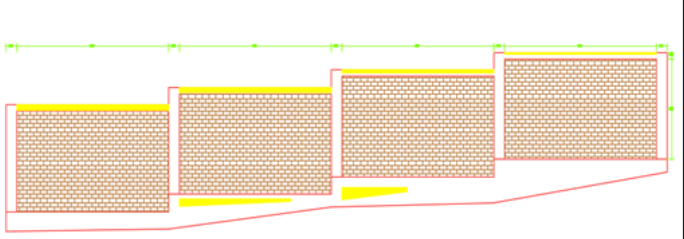
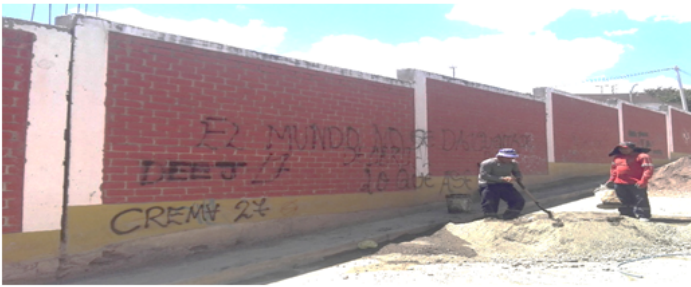
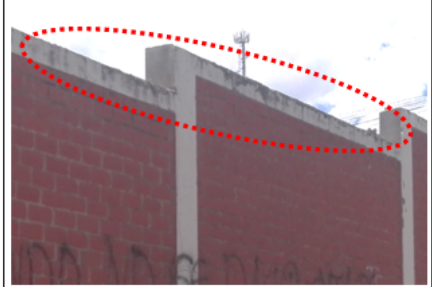
TABLA 12: Patologías existentes en la unidad de muestra M-04.

RESUMEN DE LAS PATOLOGÍAS DE LA UNIDAD DE MUESTRA			
DESCRIPCION DE PATOLOGIAS	ÁREA:	55.26	M ²
	ÁREA CON PATOLOGÍA (m2)	% DE ÁREA CON PATOLOGÍA	
GRIETAS	0.00	0.00%	
FISURAS	0.00	0.00%	
PICADURA	0.00	0.00%	
SUCIEDAD	0.00	0.00%	
DESINTEGRACIÓN	0.00	0.00%	
EROSIÓN	2.31	4.18%	
MOHOS	0.00	0.00%	
Total de Patología	2.31	4.18%

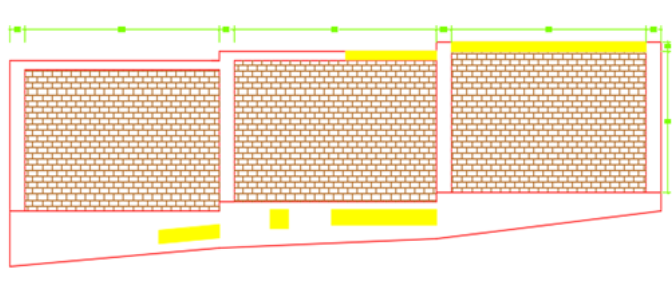
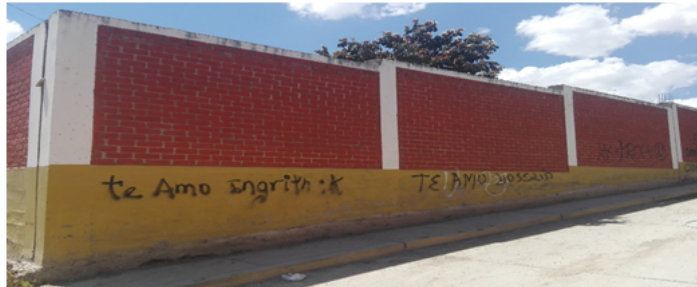
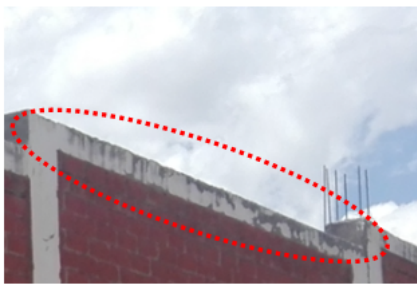
TABLA 14: Patologías existentes la parte int y externa unidad de muestra M-05.

RESUMEN DE LAS PATOLOGÍAS DE LA UNIDAD DE MUESTRA			
DESCRIPCION DE PATOLOGIAS	ÁREA:	40.27	M ²
	ÁREA CON PATOLOGÍA (m2)	% DE ÁREA CON PATOLOGÍA	
GRIETAS	0.00	0.00%	
FISURAS	0.00	0.00%	
PICADURA	0.00	0.00%	
SUCIEDAD	0.00	0.00%	
DESINTEGRACIÓN	0.00	0.00%	
EROSIÓN	1.67	4.14%	
MOHOS	0.00	0.00%	
Total de Patología	1.67	4.14%

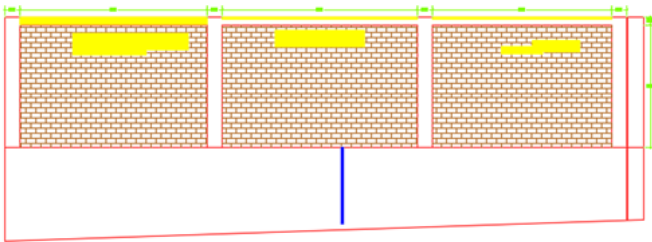
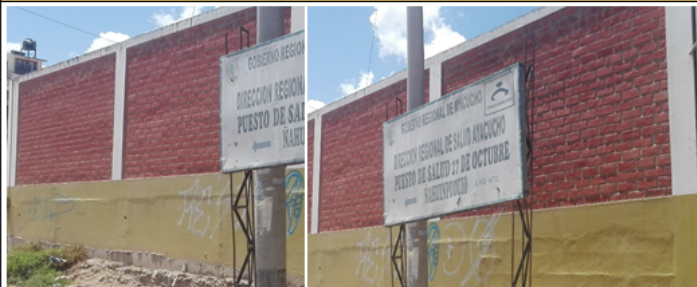
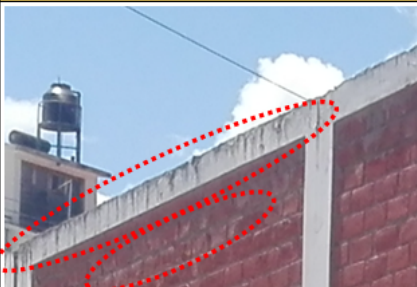
TABLA 16: Patologías existentes la parte interna y externa unidad de muestra M-06.

RESUMEN DE LAS PATOLOGÍAS DE LA UNIDAD DE MUESTRA			
DESCRIPCION DE PATOLOGIAS	ÁREA:	47.50	M ²
	ÁREA CON PATOLOGÍA (m ²)	% DE ÁREA CON PATOLOGÍA	
GRIETAS	0.00	0.00%	
FISURAS	0.06	0.12%	
PICADURA	0.00	0.00%	
SUCIEDAD	0.00	0.00%	
DESINTEGRACIÓN	0.00	0.00%	
EROSIÓN	2.41	5.07%	
MOHOS	0.00	0.00%	
Total de Patología	2.46	5.19%

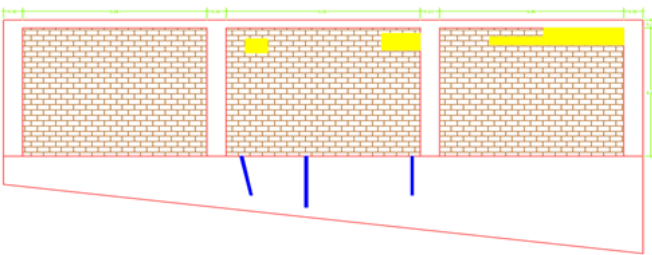
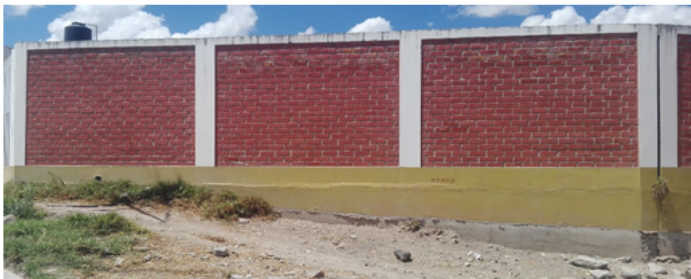
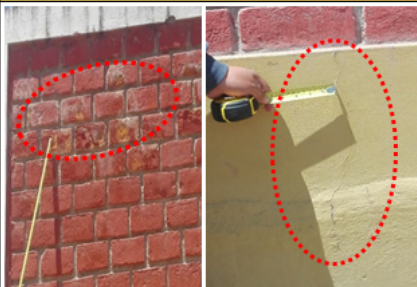
TABLA 18: Patologías existentes la parte interna y externa unidad de muestra M-07.

RESUMEN DE LAS PATOLOGÍAS DE LA UNIDAD DE MUESTRA		
DESCRIPCION DE PATOLOGIAS	ÁREA:	35.75 M ²
	ÁREA CON PATOLOGÍA (m ²)	% DE ÁREA CON PATOLOGÍA
GRIETAS	0.00	0.00%
FISURAS	0.09	0.26%
PICADURA	0.00	0.00%
SUCIEDAD	0.00	0.00%
DESINTEGRACIÓN	0.00	0.00%
EROSIÓN	0.77	2.15%
MOHOS	0.00	0.00%
Total de Patología	0.86	2.41%

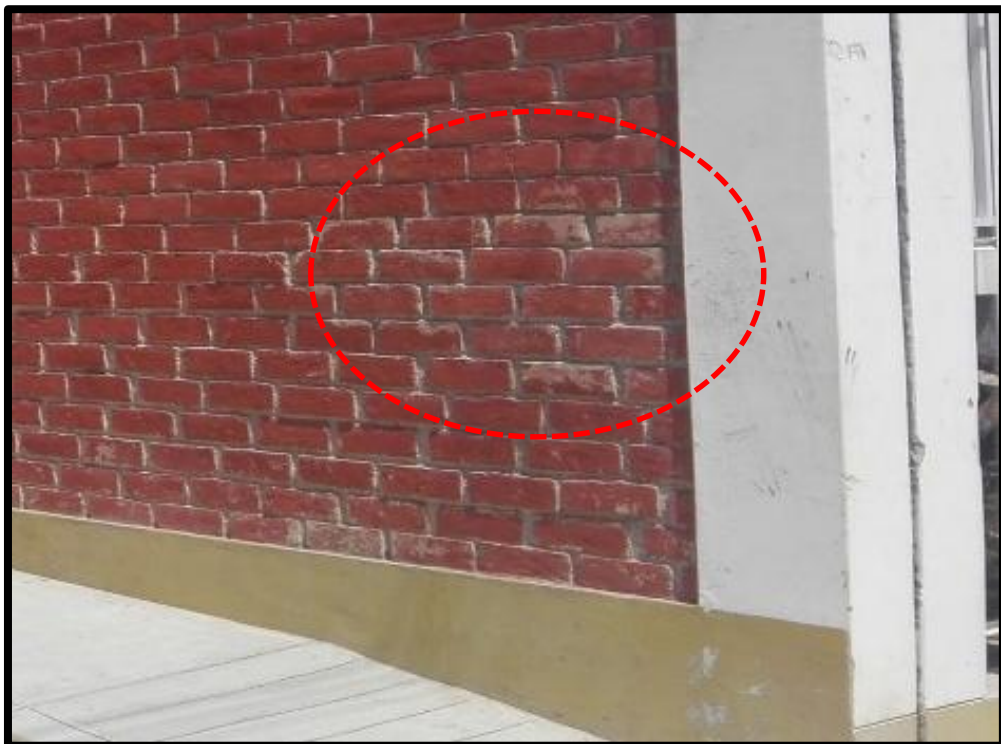
Foto donde se visualiza que los ladrillos vienen sufriendo erosión

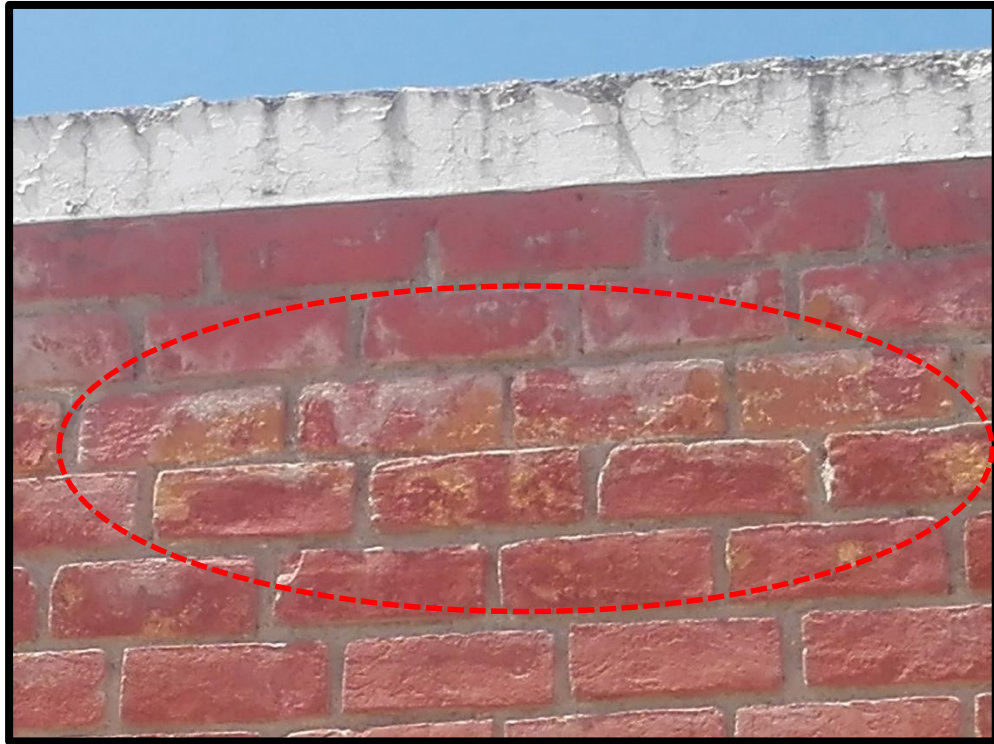
Foto de Patologías (erosión) más resaltantes mostradas en el cerco perimétrico.

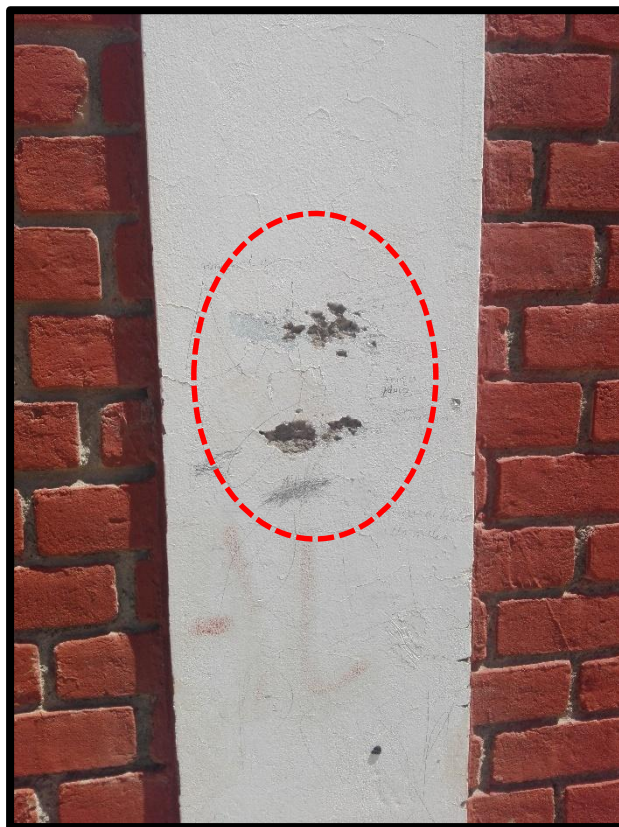
Fotos de Picaduras que se presentan en la Columna

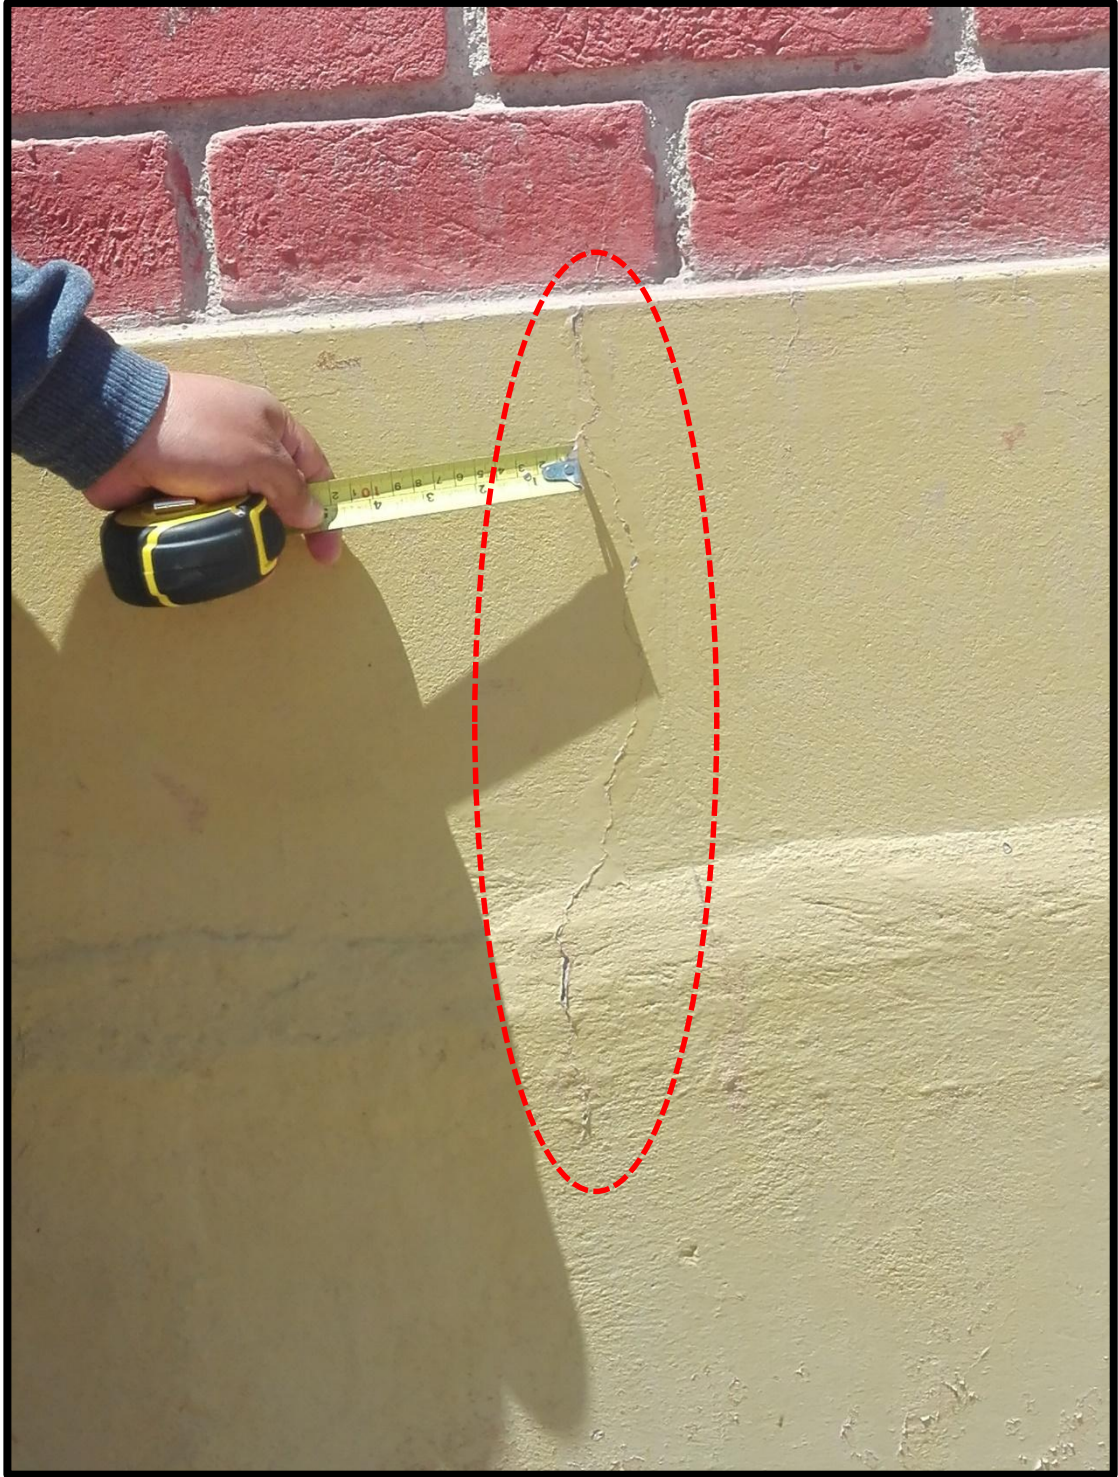
Fotos de Fisuras que presenta el cerco perimétrico.

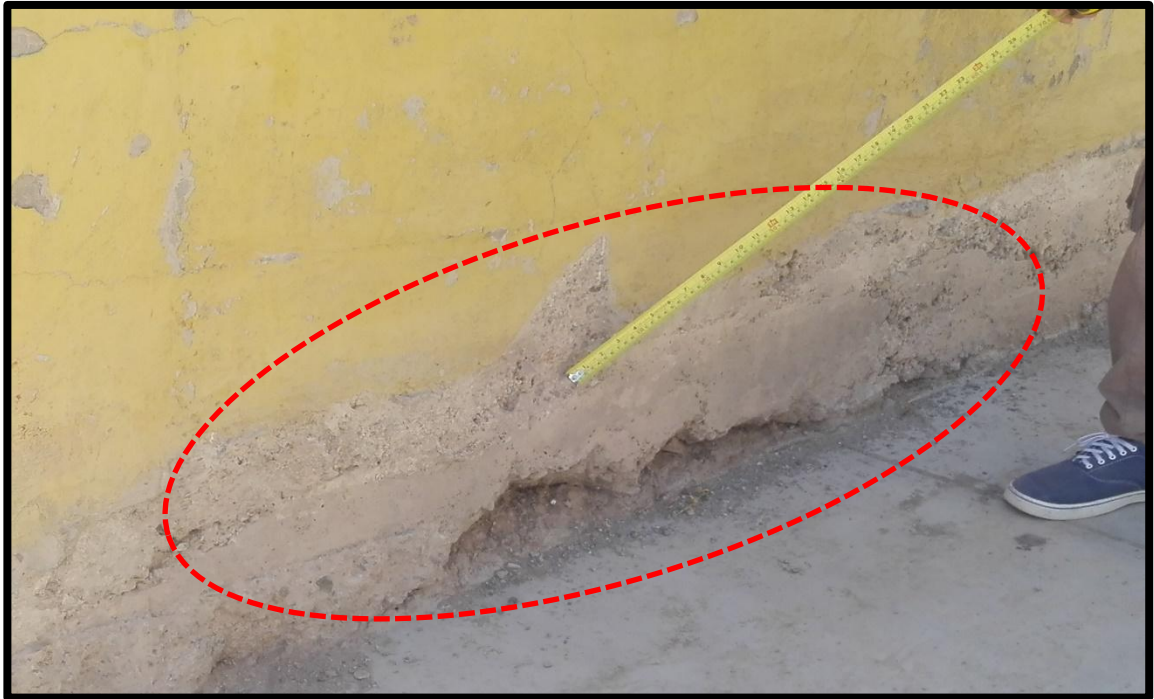
Fotos de Patologías (erosión) más resaltantes mostradas en el cerco perimétrico.

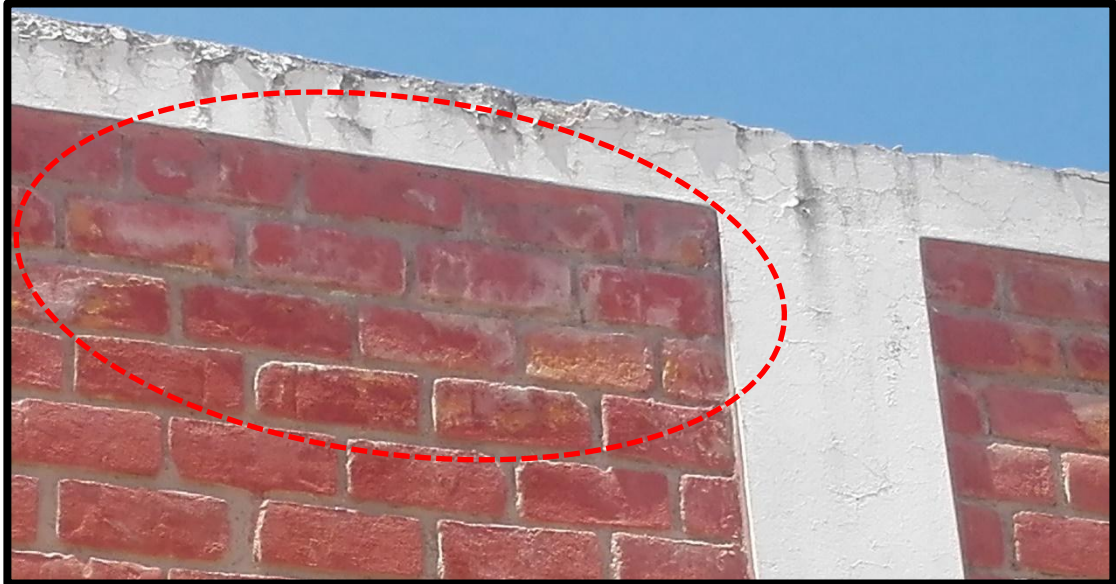
Fotos de Patologías más resaltantes como son la erosión que se visualiza en el cerco perimétrico.
