**DETERMINACIÓN Y EVALUACIÓN DE LAS PATOLOGÍAS DEL  
CONCRETO PARA OBTENER EL ÍNDICE DE INTEGRIDAD  
ESTRUCTURAL DEL PAVIMENTO Y LA CONDICIÓN OPERACIONAL DE  
LA SUPERFICIE DEL PAVIMENTO RÍGIDO DE LA AVENIDA LLOQUE  
YUPANQUI, DISTRITO DE CALLERIA PROVINCIA DE CORONEL  
PORTILLO, REGIÓN UCAYALI, ENERO – 2017.**

**TESIS PARA OPTAR EL TÍTULO PROFESIONAL DE  
INGENIERA CIVIL**

**BACH. PAREDES SANCHEZ KELLY BEATRIZ**

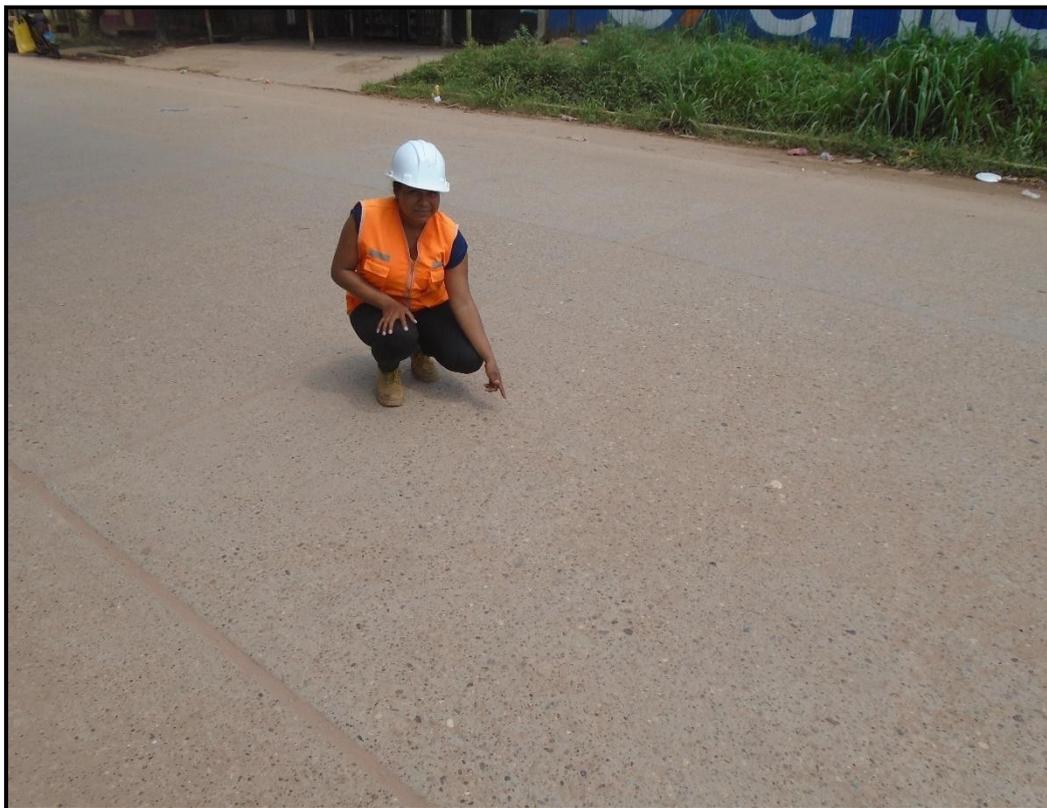
*Figura 89: Vista Daño de Pulimiento de Agregados*

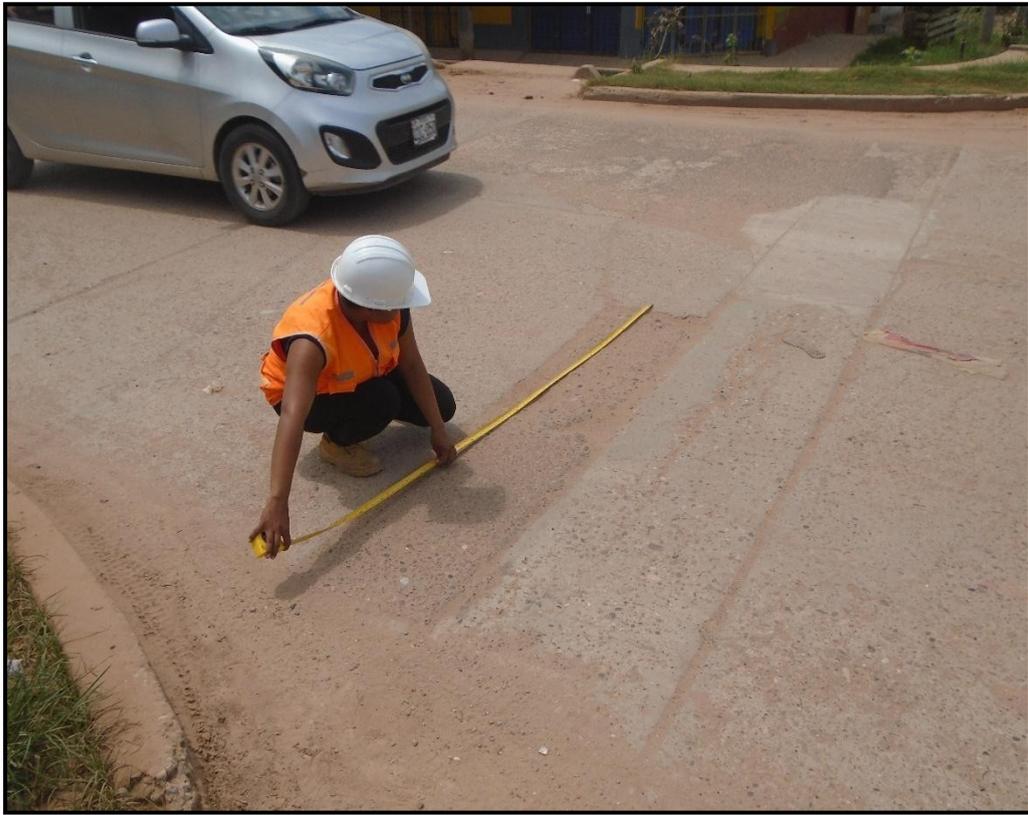
*Figura 90: Vista daño Parche Grande.*

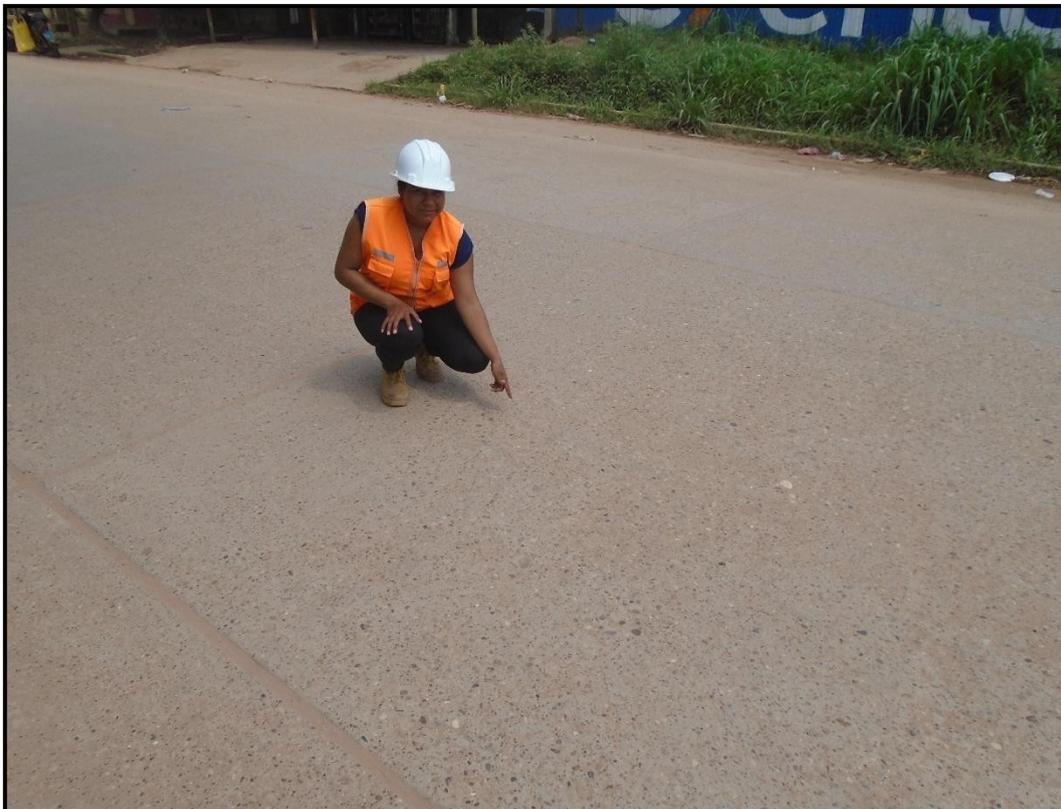
*Figura 91: Vista Daño de Grieta Lineal severidad Baja.*

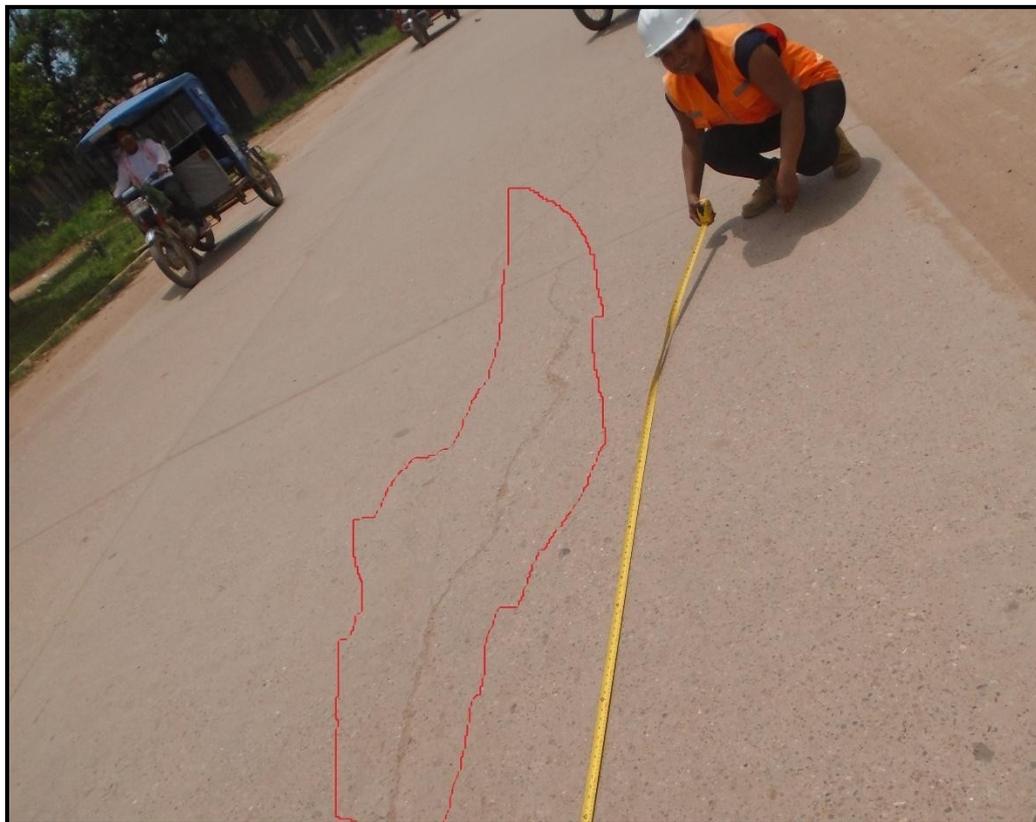
*Figura 93: Vista daño Grieta Lineal*

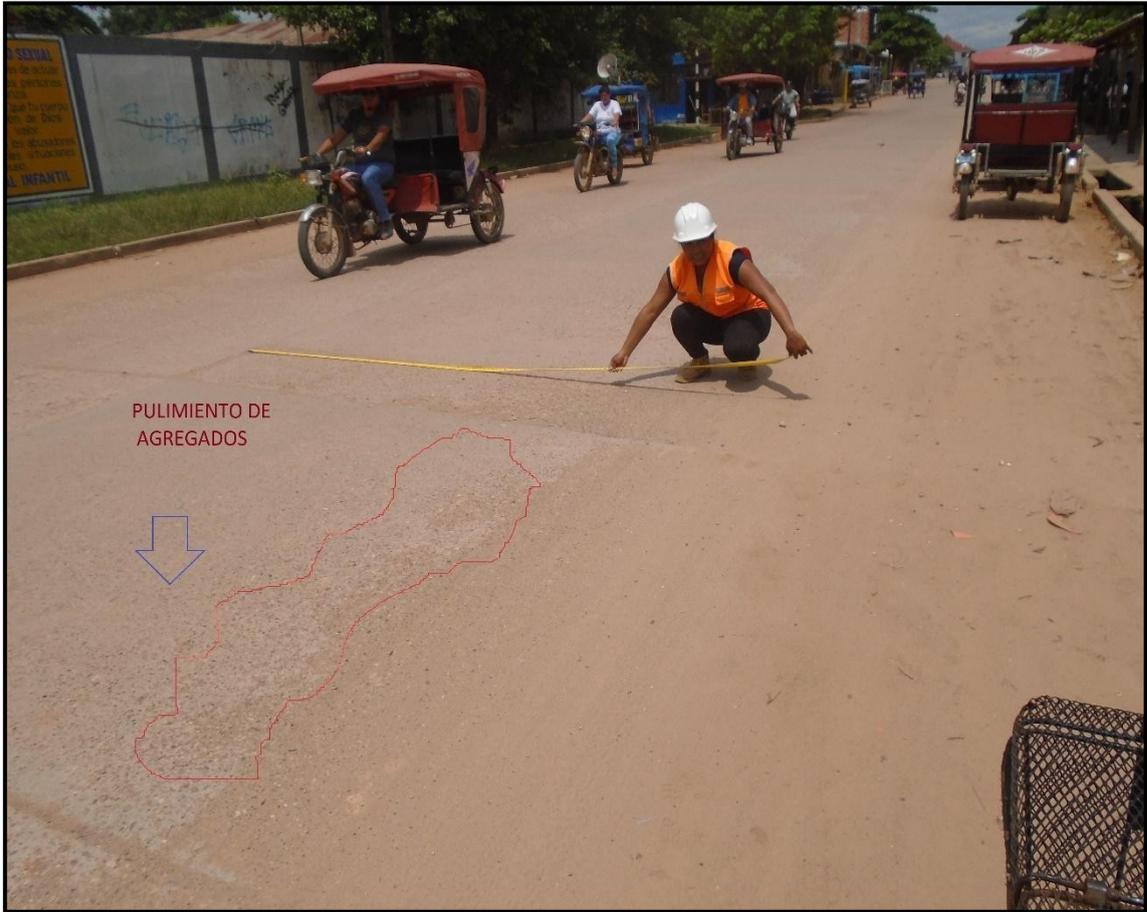
*Figura 94: Daño Pulimento de Agregados*

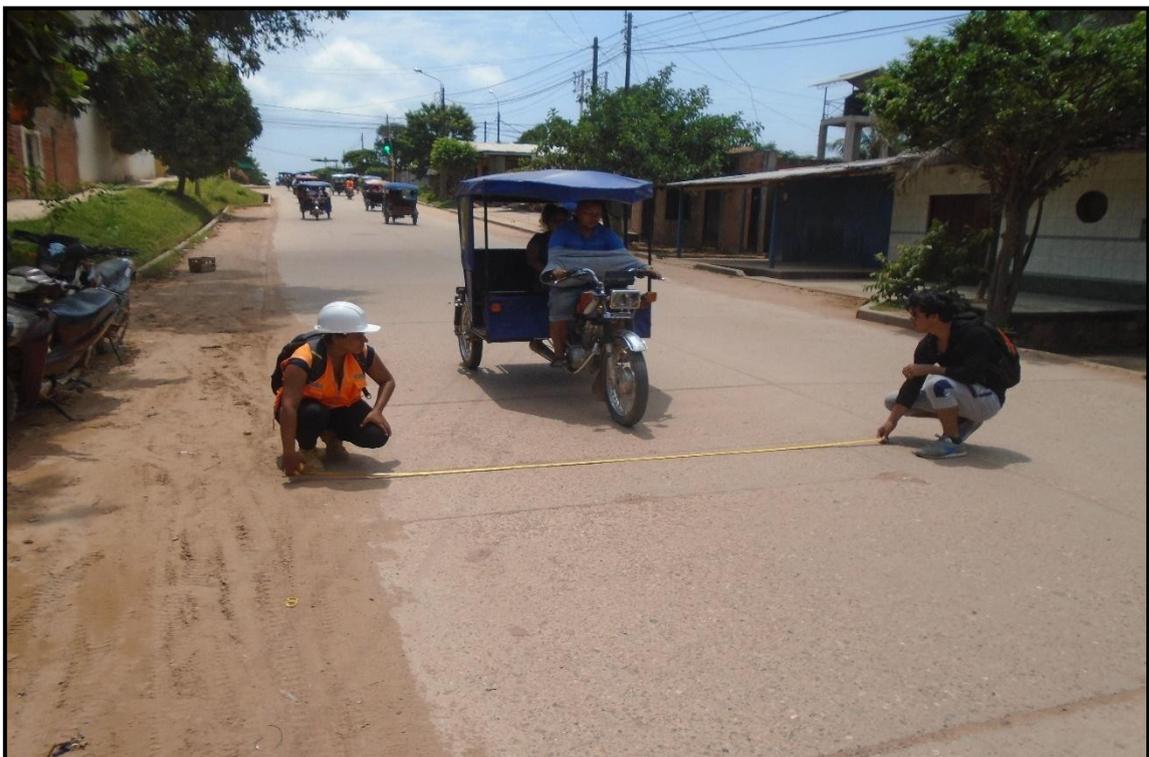
*Figura 96: Daño Pulimento de Agregados y Parche Grande*

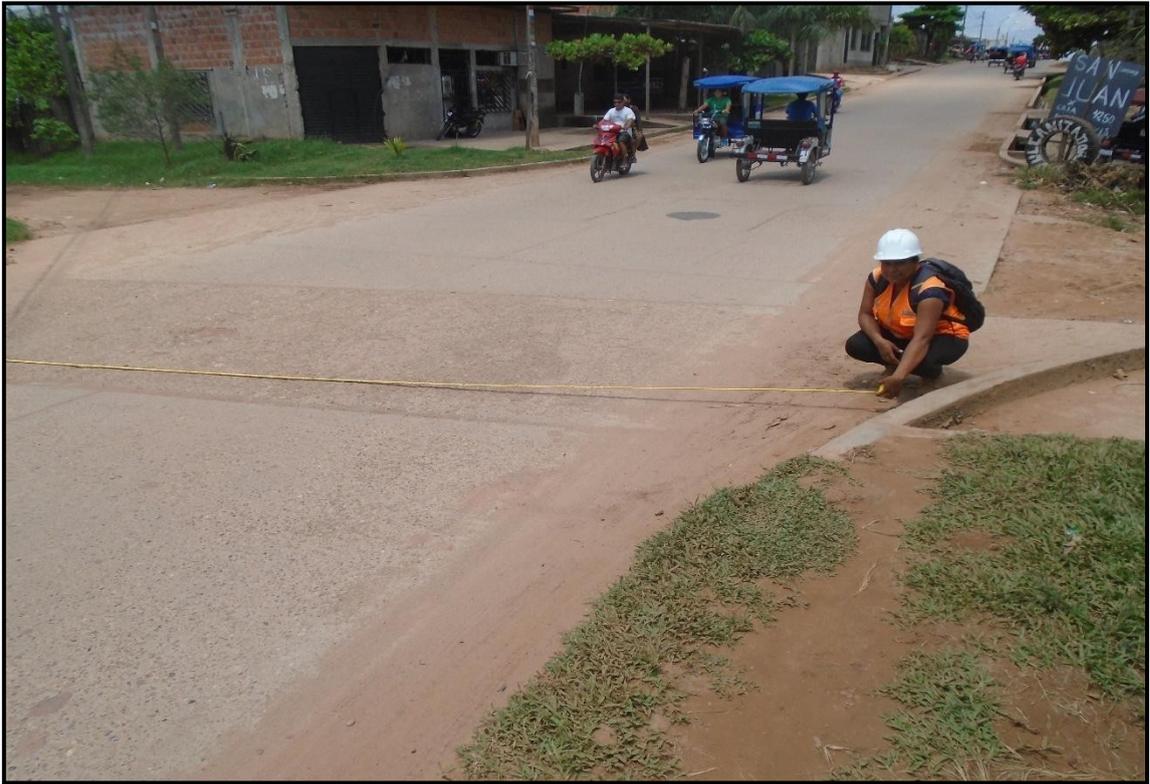
*Figura 97: Vista de Daño Pulimento de Agregados*

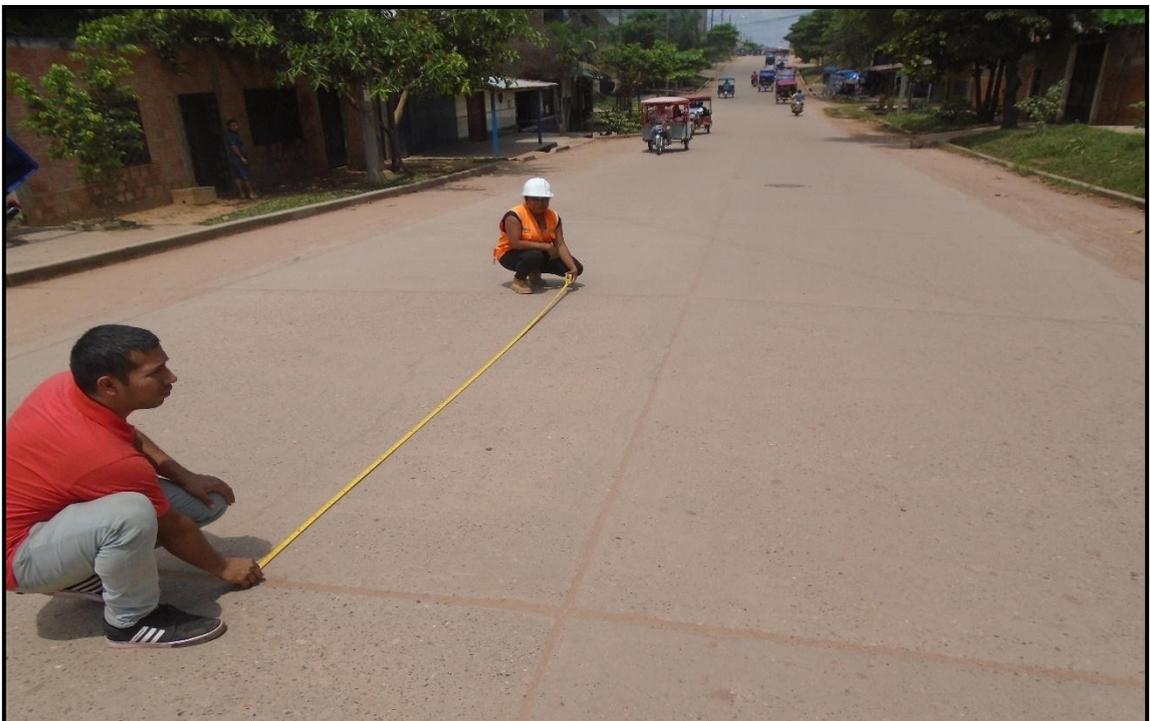
*Figura 98: Vista daño Grieta Lineal de severidad Baja*

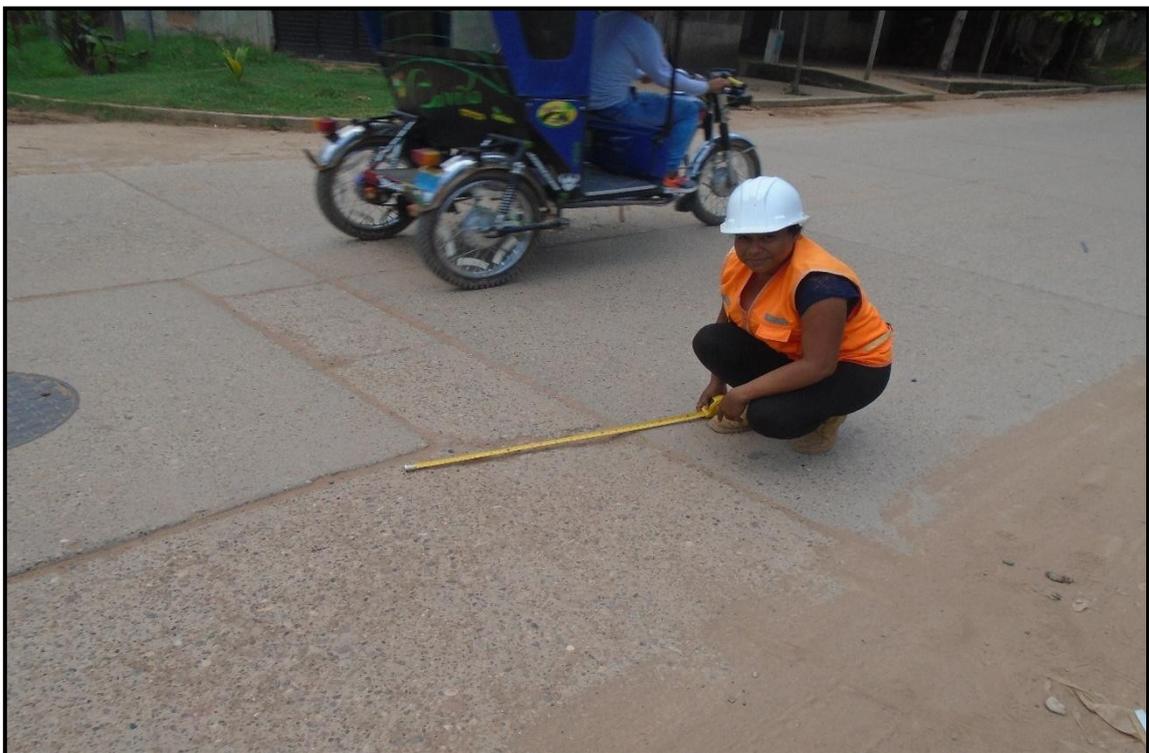
*Figura 100: Vista daño Grieta Lineal severidad Baja*

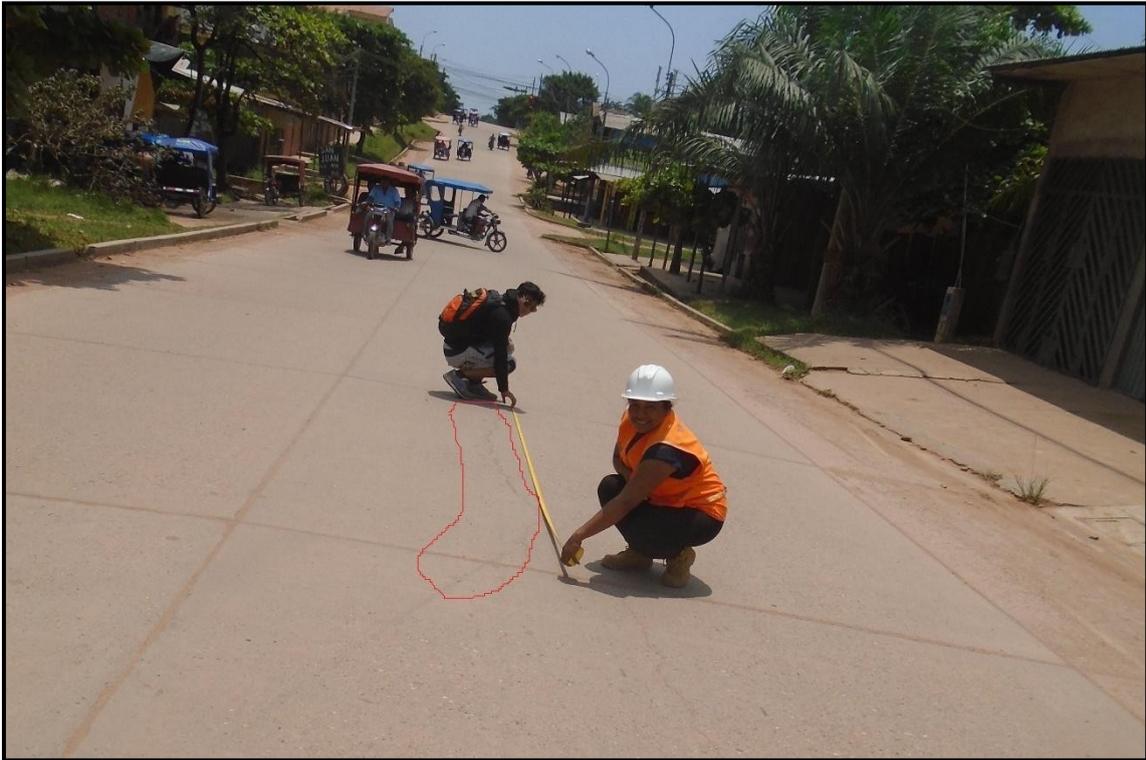
*Figura 101: Vista daño Grieta Lineal severidad Baja.*

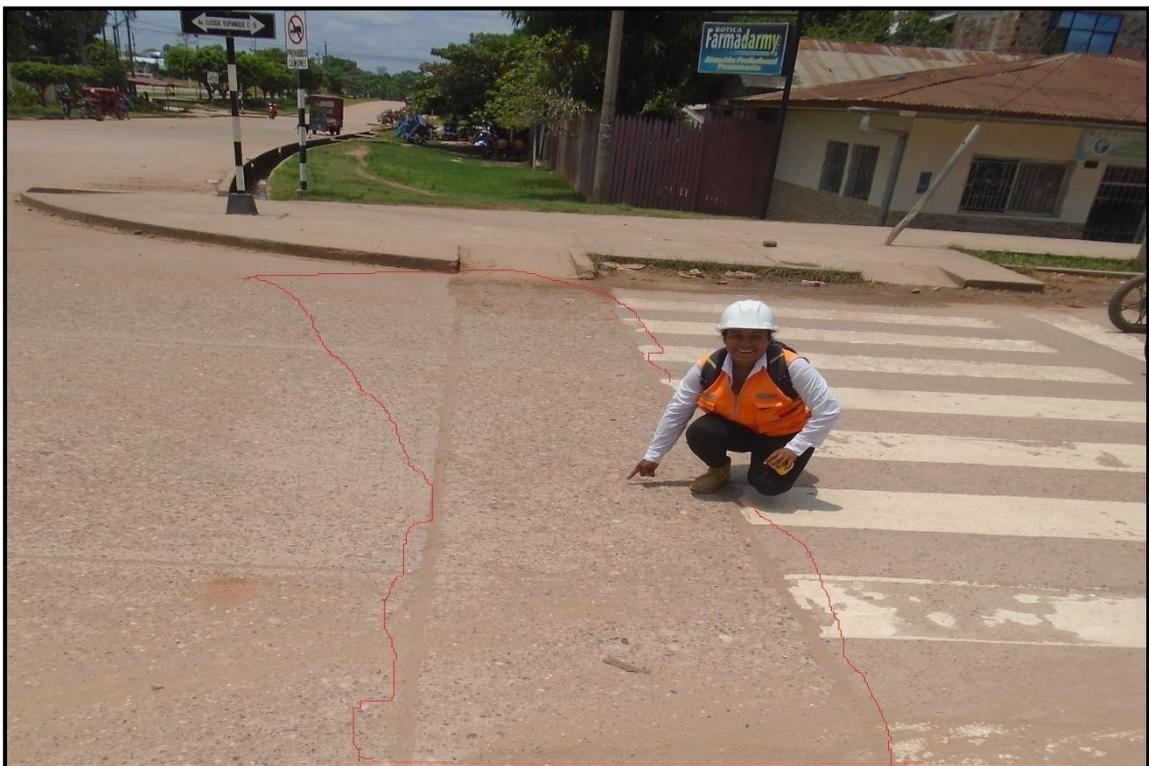
*Figura 103: Vista de Daño Parche Grande*

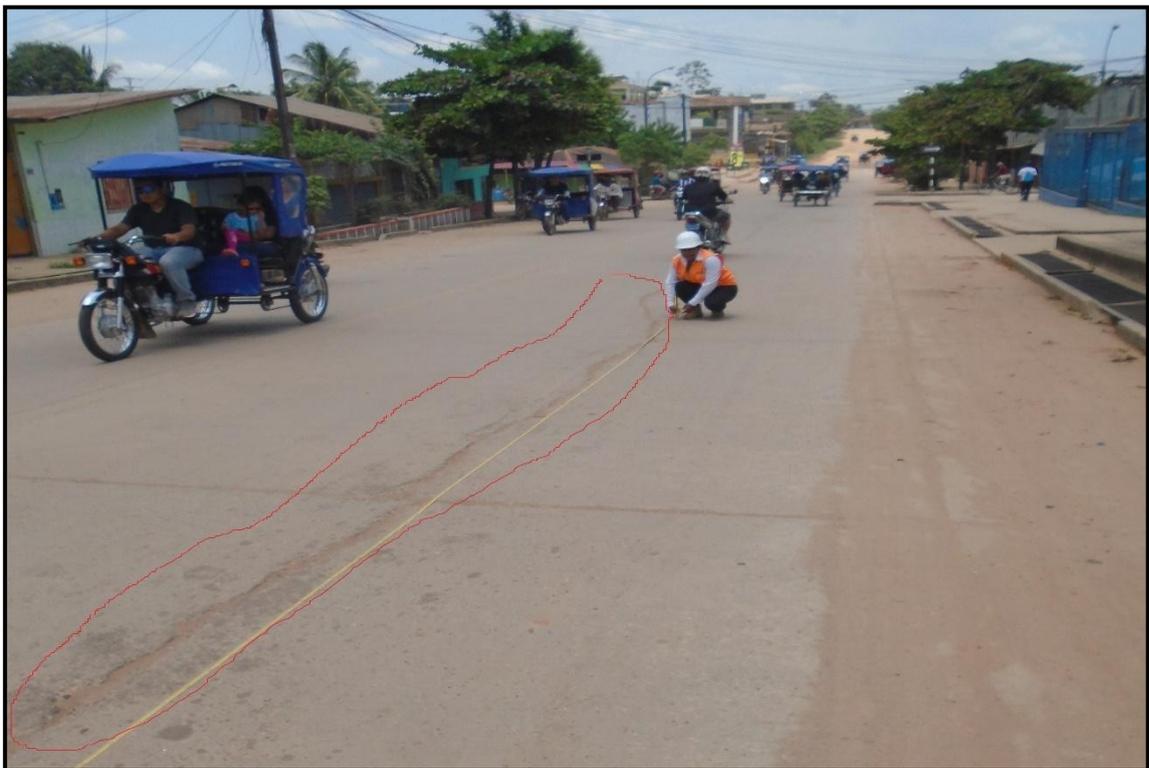
*Figura 105: Vista daño Grieta Lineal severidad Alta*

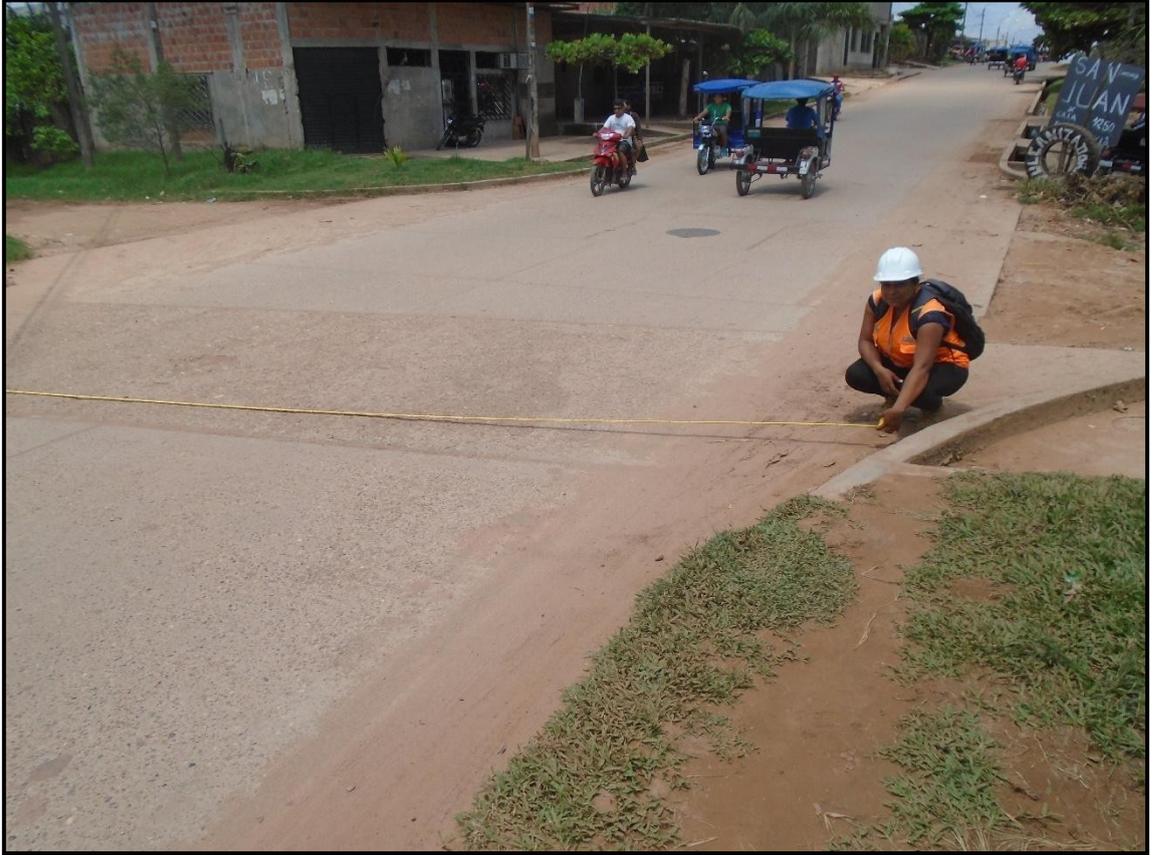
*Figura 106: Vista daño Parche Grande*

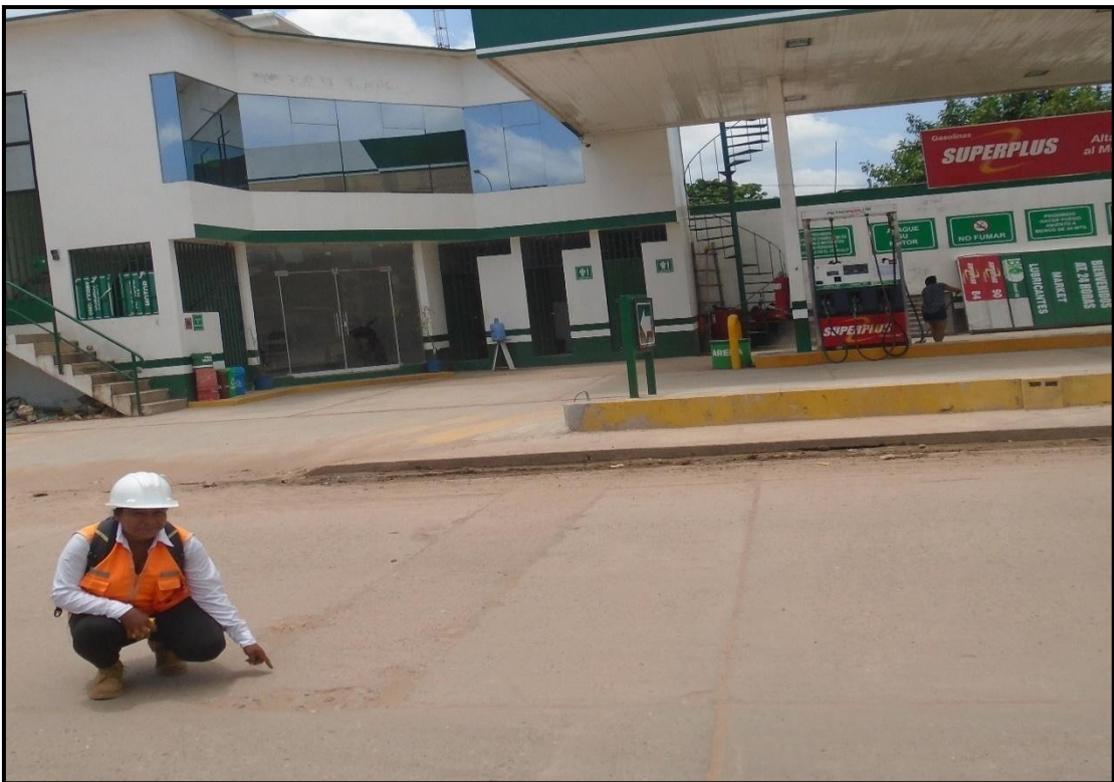
*Figura 108: Daño Pulimento de Agregados y Parche Grande*
