EVALUACIÓN Y DIAGNÓSTICO DE PATOLOGÍAS EN
EL CONCRETO DEL CANAL DE DERIVACIÓN PARA
SUMINISTRO DE AGUA CRUDA, SALIDA TÚNEL
ICHUCRUZ – CAMPANAYOCC, DISTRITO DE CARMEN
ALTO, PROVINCIA DE HUAMANGA, DEPARTAMENTO
DE AYACUCHO, OCTUBRE - 2017

**TESIS PARA OPTAR EL TÍTULO PROFESIONAL DE
INGENIERO CIVIL**

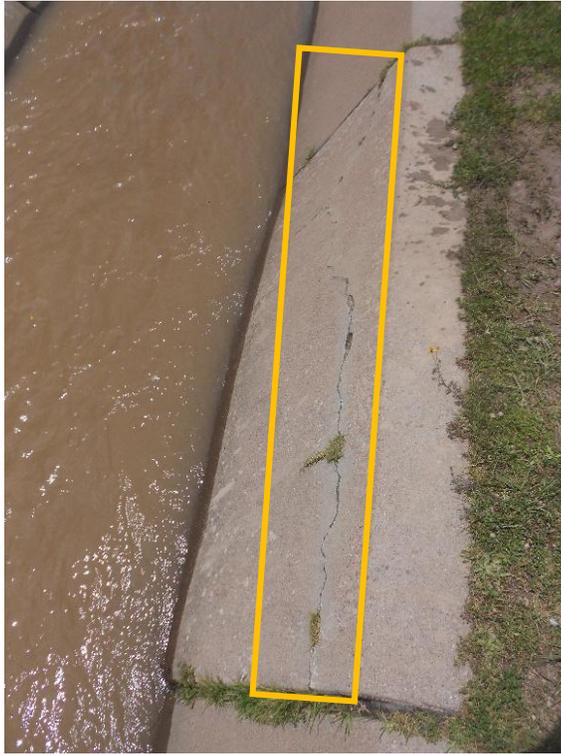
Fotografía 3: Grietas de nivel de severidad alto, en la unidad de muestra 5.

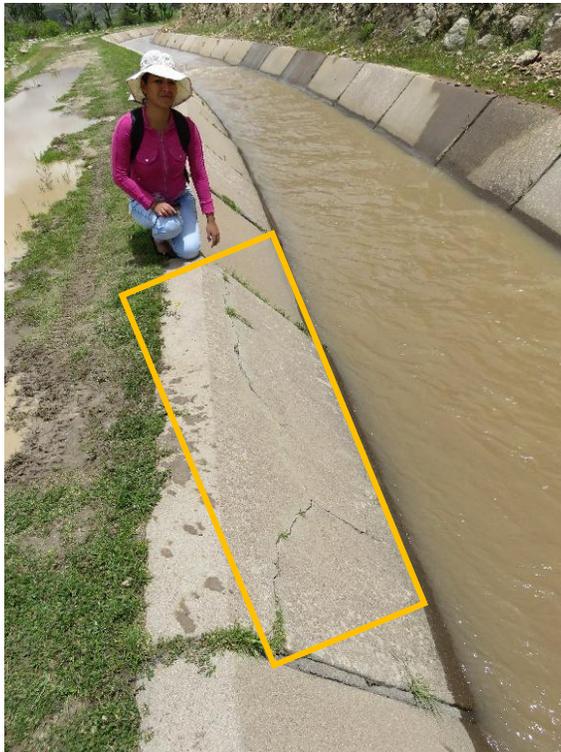
Fotografía 4: Grietas de nivel de severidad alto, en la unidad de muestra 5.

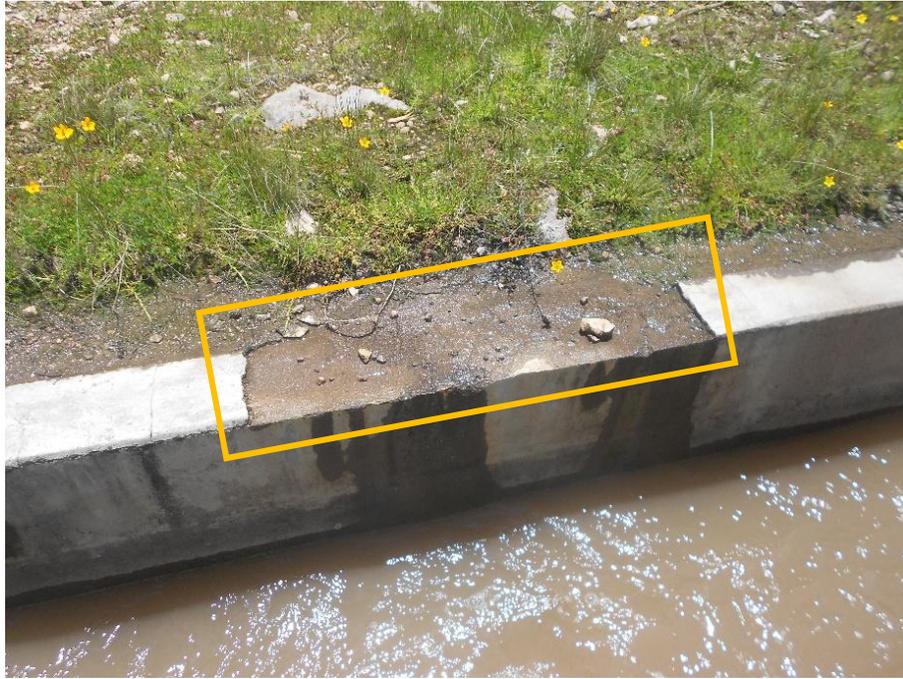
Fotografía 5: Degradación del concreto en el canal rectangular, de la unidad de muestra 8.

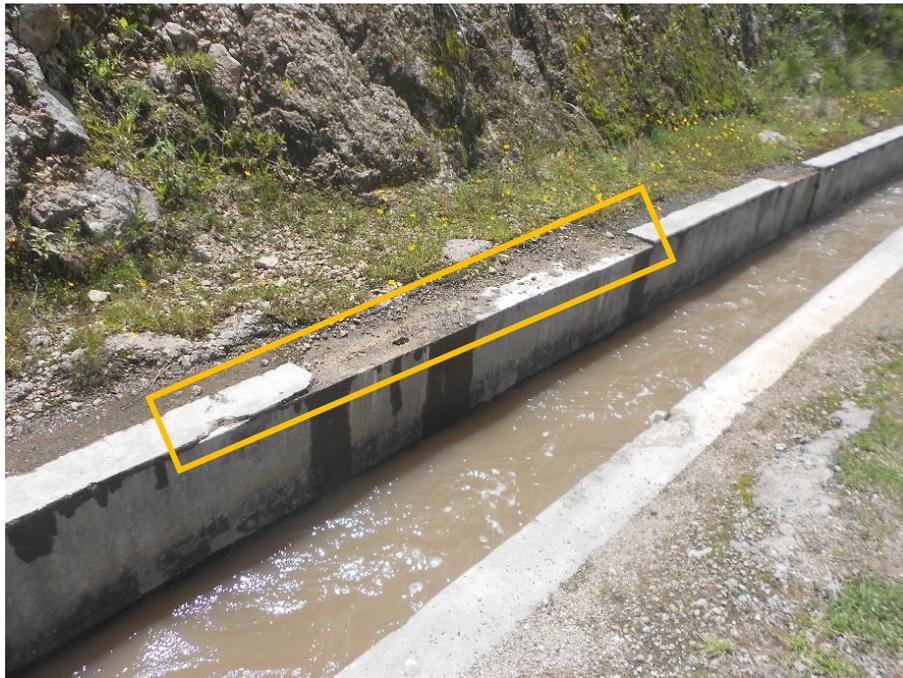
Fotografía 6: Degradación del concreto en el canal rectangular, de la unidad de muestra 8.

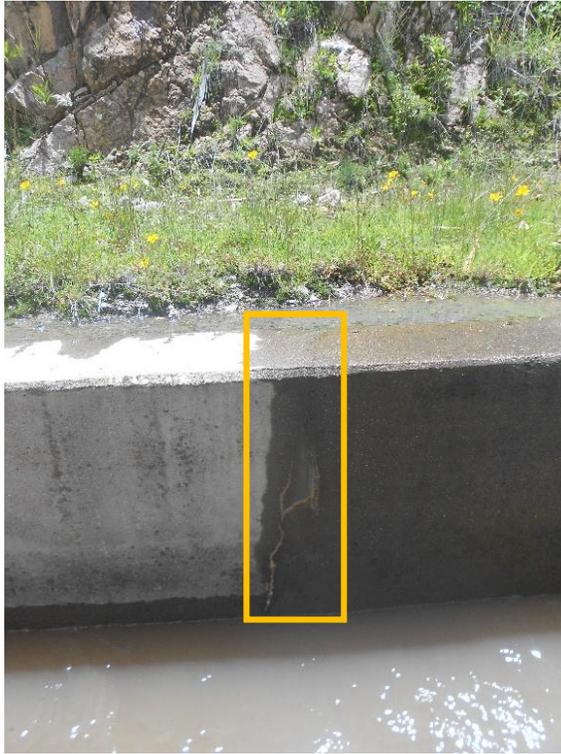
Fotografía 7: Presencia de grietas, en la unidad de muestra 10.

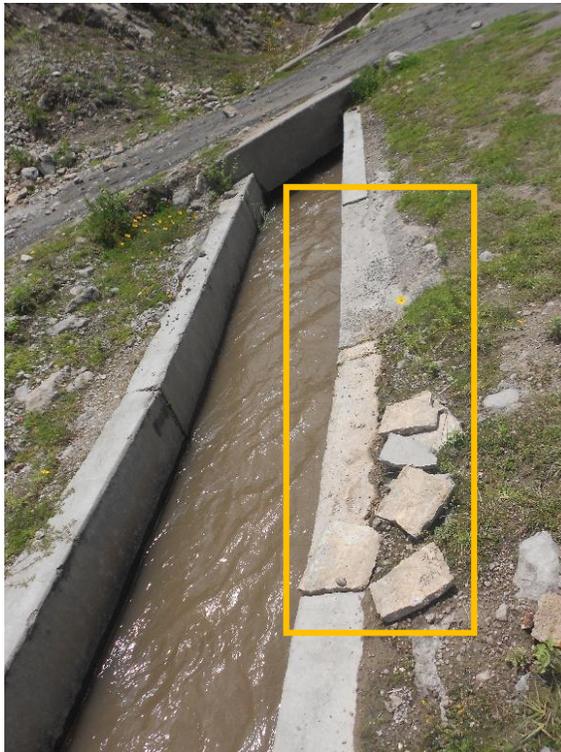
Fotografía 8: Degradación del concreto en el canal rectangular, de la unidad de muestra 10.

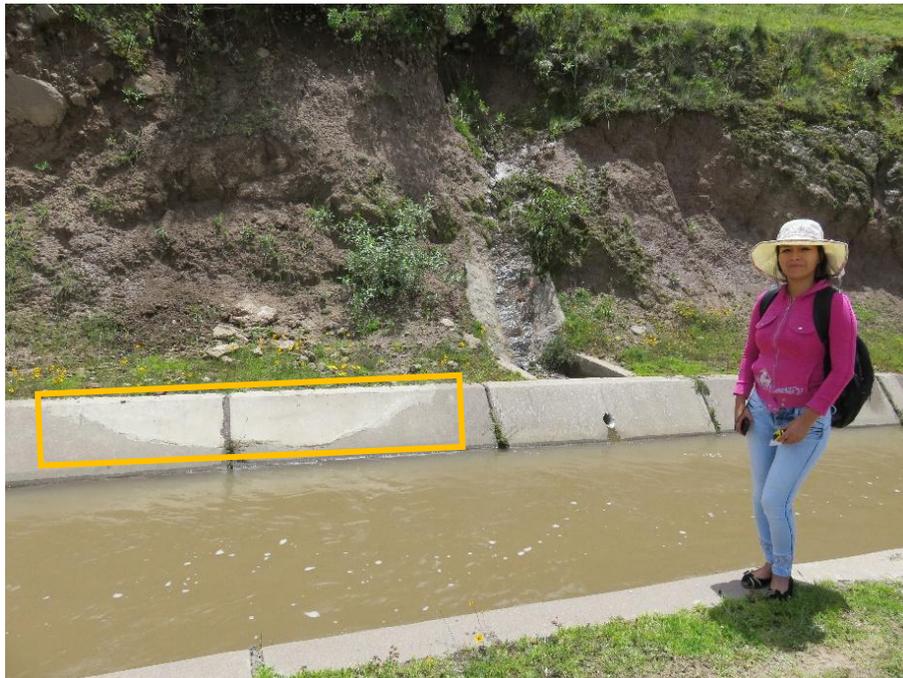
Fotografía 10: Grietas en la unidad de muestra 12.

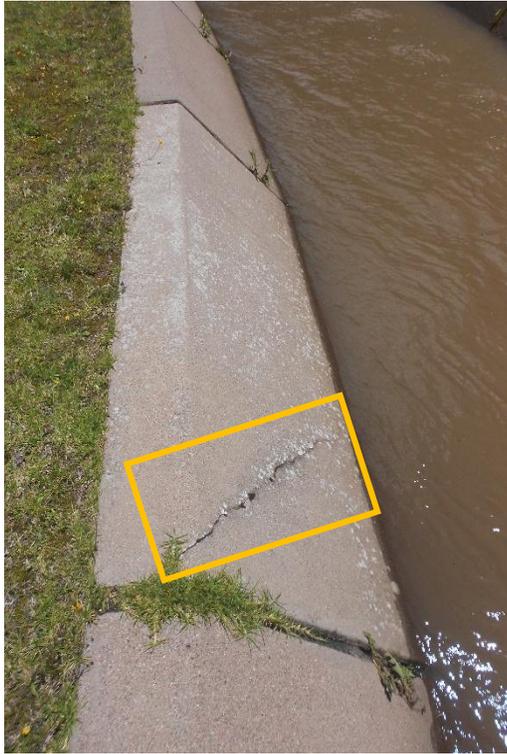
Fotografía 11: Grietas de nivel se severidad alto, en la unidad de muestra 12.

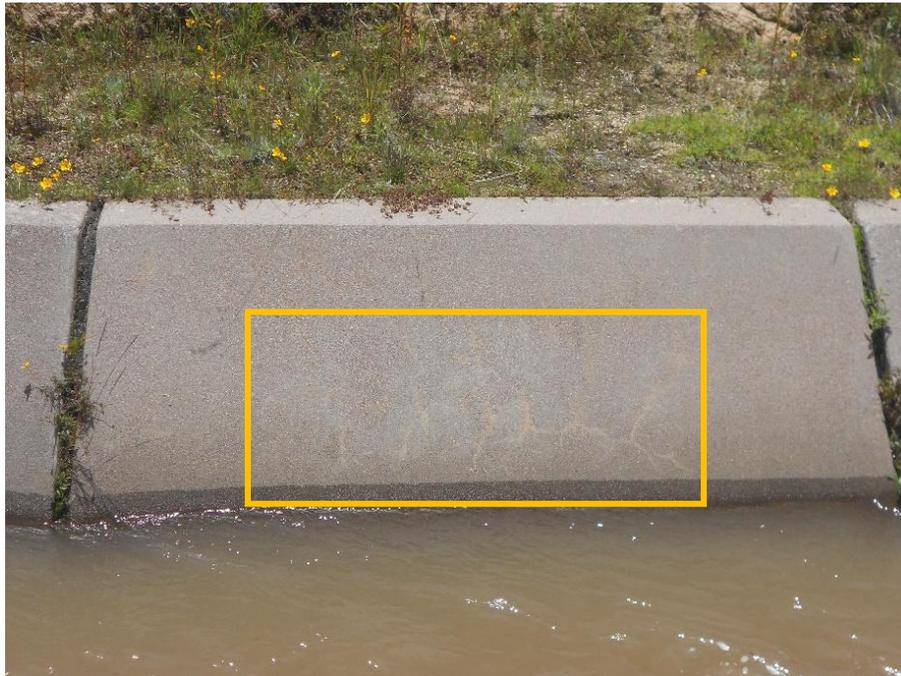
Fotografía 12: Presencia de resquebrajamiento, en la unidad de muestra 12.

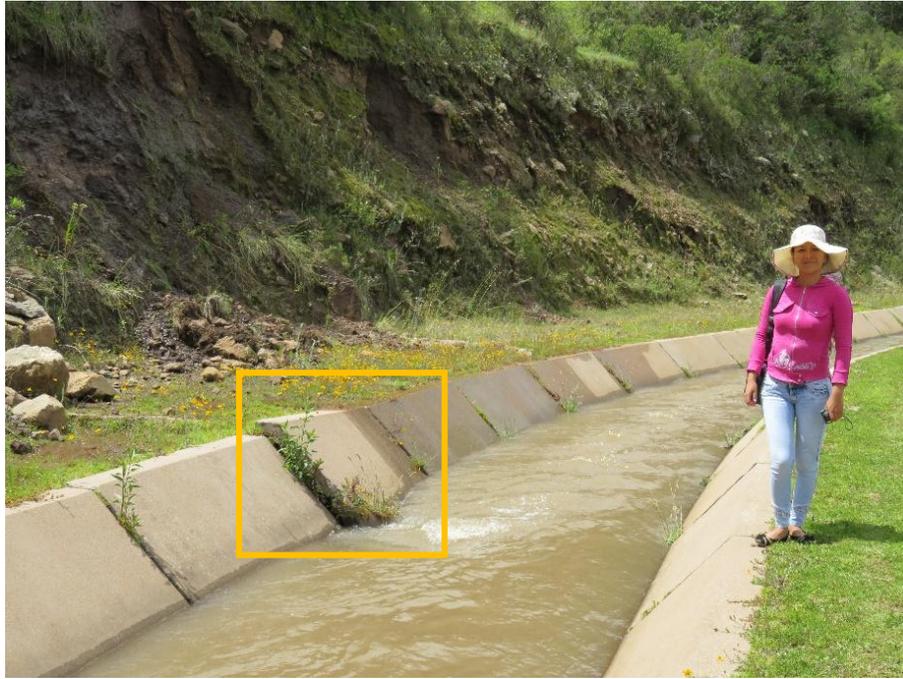
Fotografía 15: Desplazamiento de panel, crecimiento de vegetación y grietas, en la unidad de muestra 14.

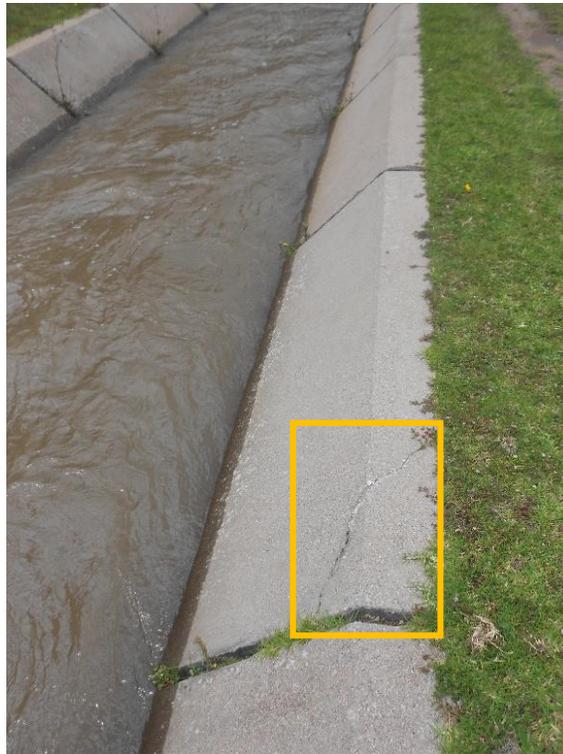
Fotografía 16: Fisuras de nivel de severidad moderado, en la unidad de muestra 14.

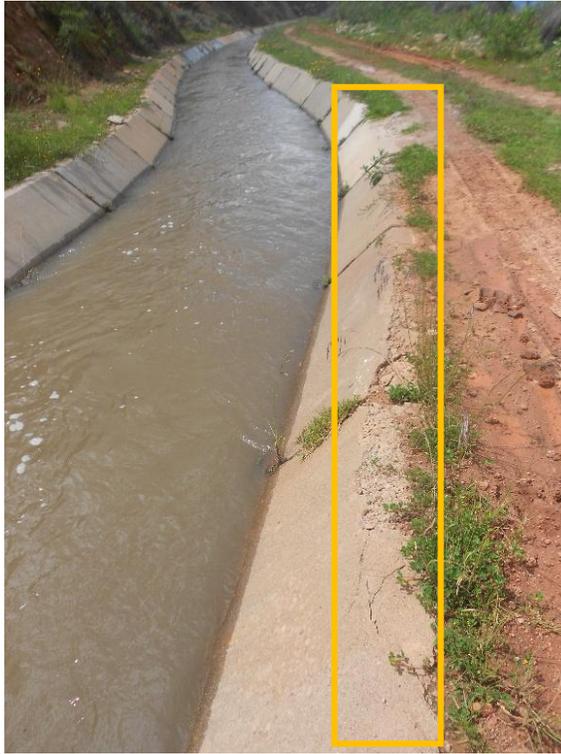
Fotografía 21: Degradación del concreto en el ancho de corona del canal, de la unidad de muestra 23.

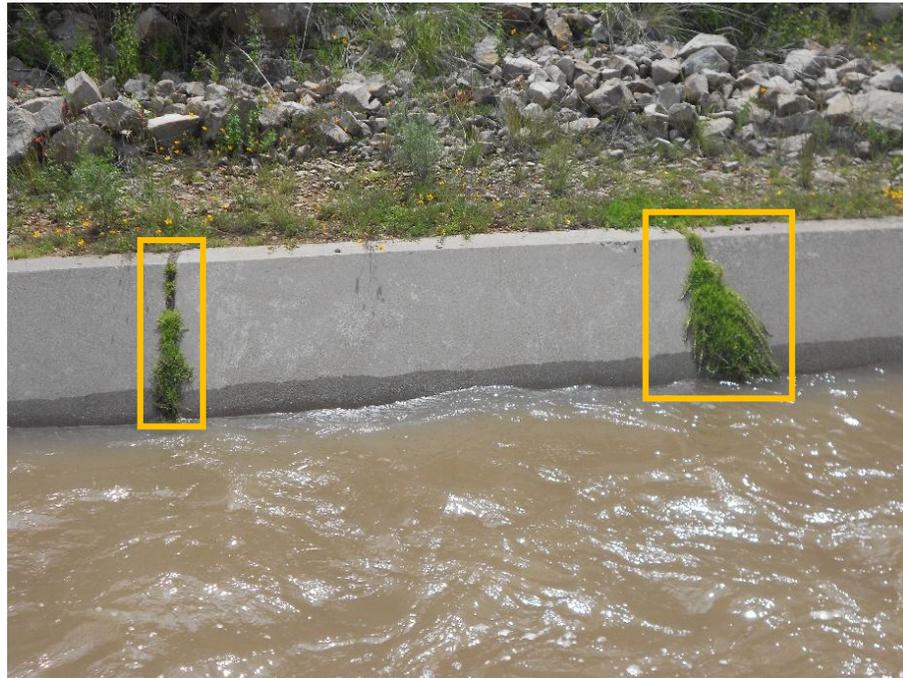
Fotografía 22: Presencia de vegetación de nivel de severidad alto, en la unidad de muestra 23.

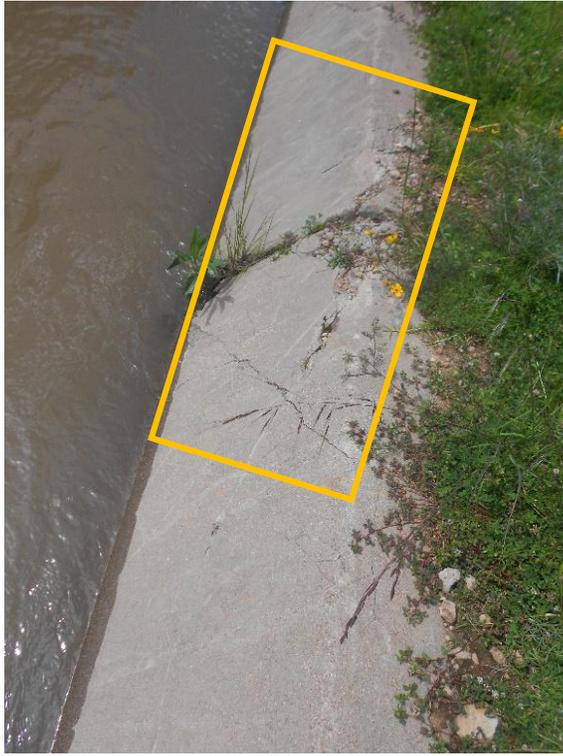
Fotografía 23: Fisuras y grietas en la unidad de muestra 25.

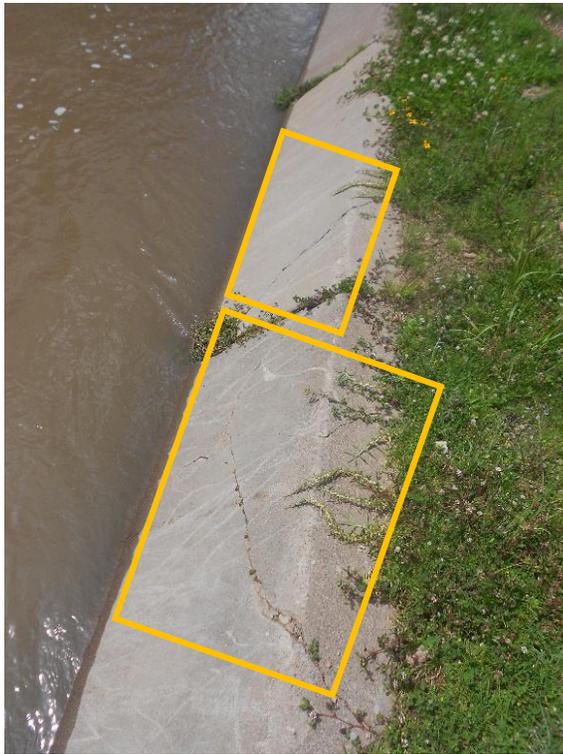
Fotografía 24: Fisuras de nivel severidad moderado, en la unidad de muestra 25.

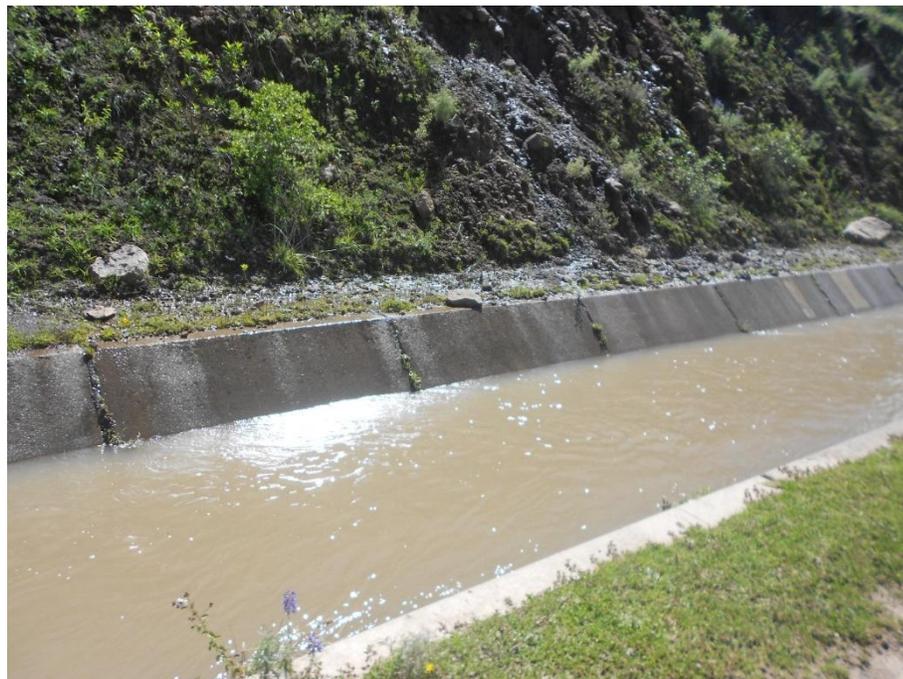
Fotografía 30: Presencia de humedad y degradación de juntas, en la unidad de muestra 35.

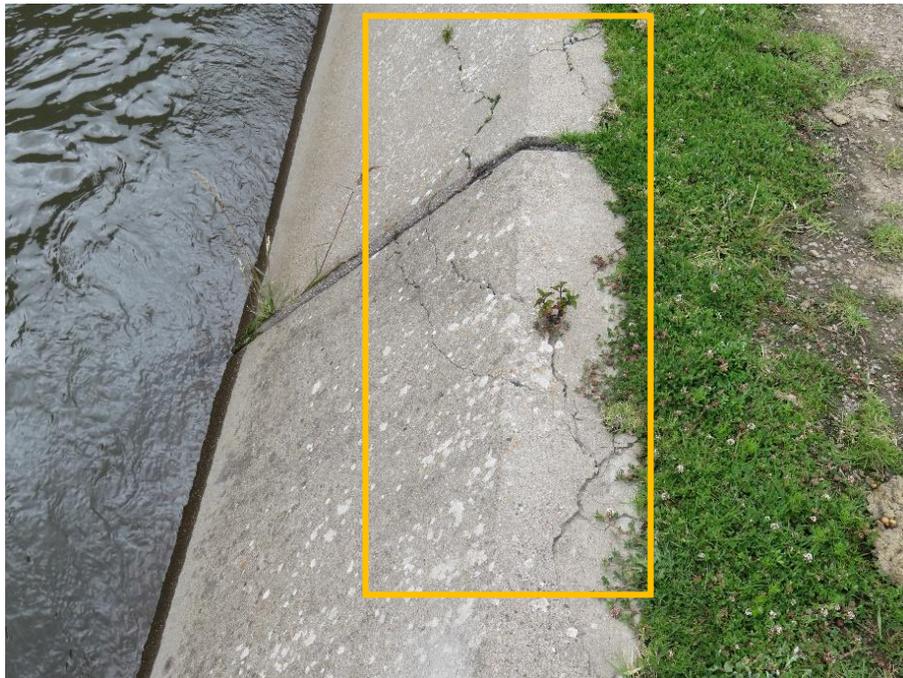
Fotografía 32: Presencia de grietas en los paños, de la unidad de muestra 37.

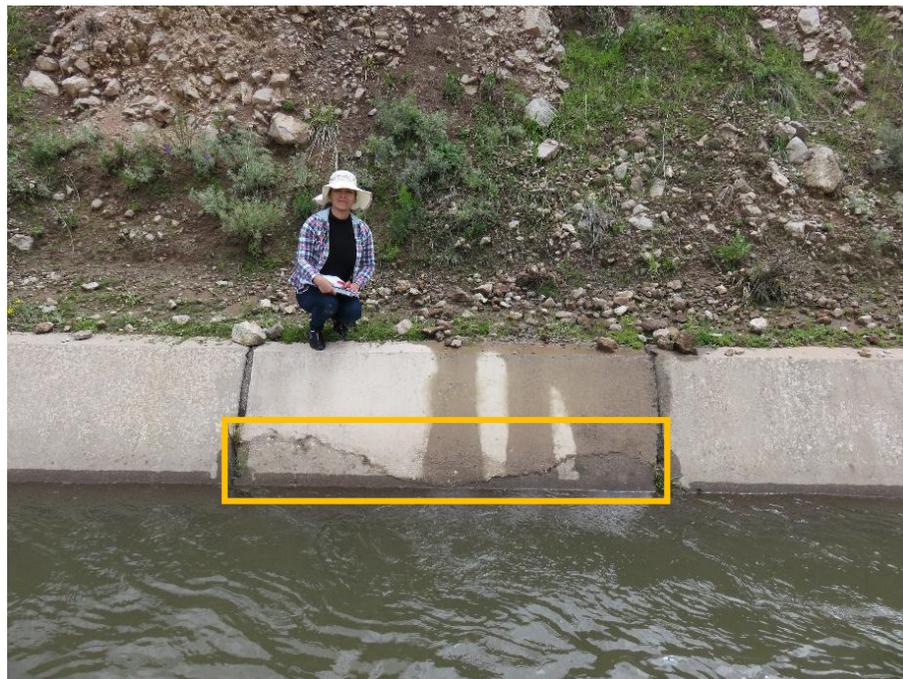
Fotografía 36: Grietas de nivel de severidad alto, en la unidad de muestra 42.

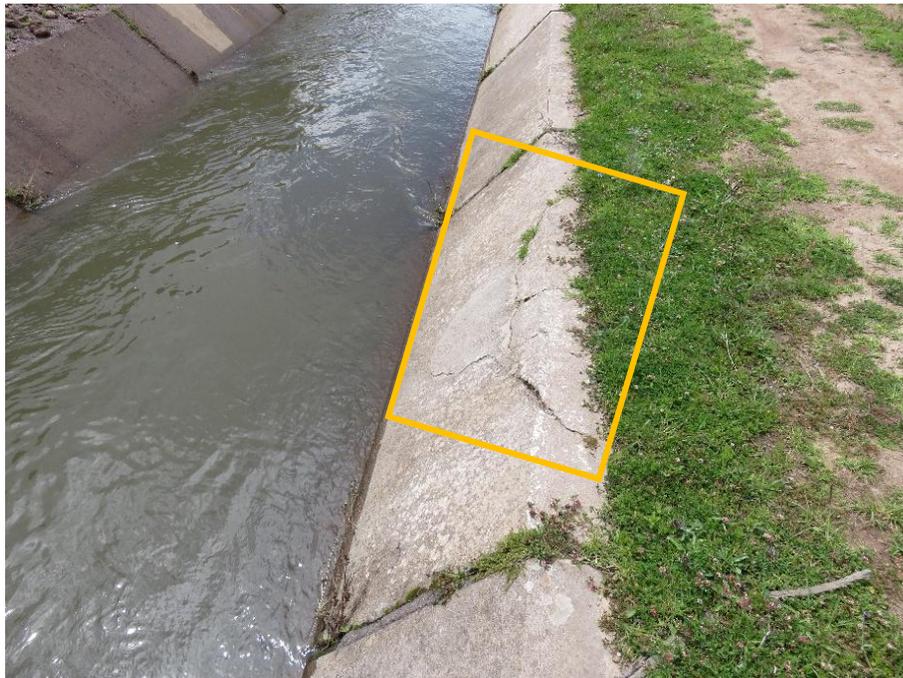
Fotografía 38: Grietas de nivel de severidad alto, en la unidad de muestra 43.

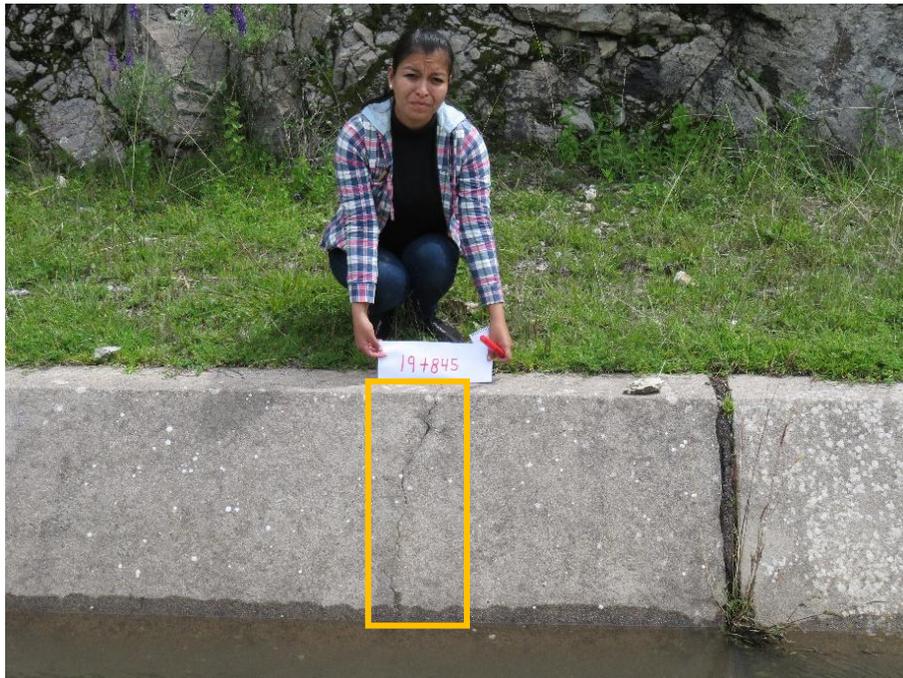
Fotografía 42: Grietas en el km. 19+845, de la unidad de muestra 49.

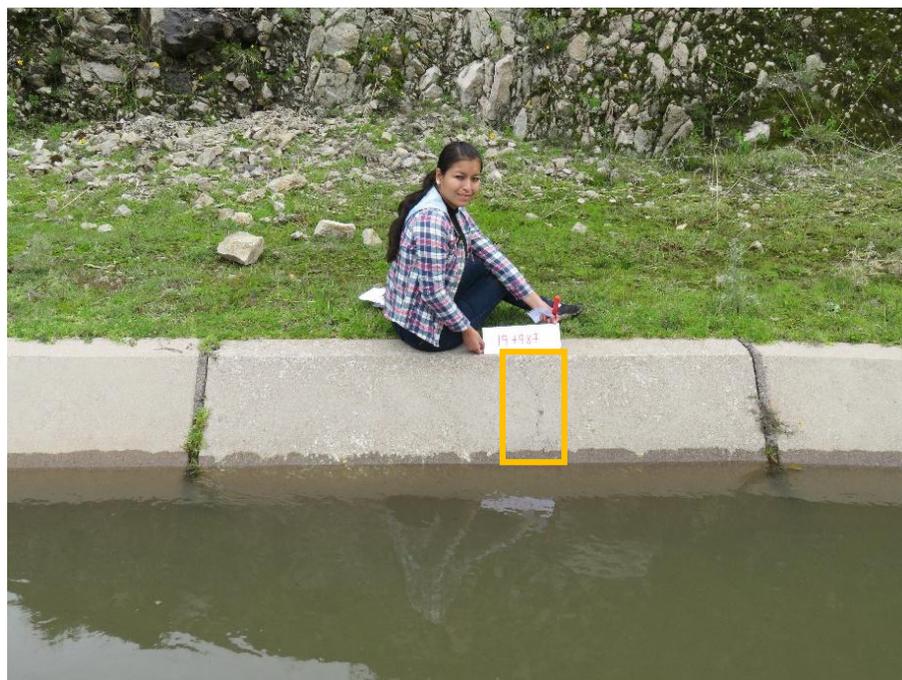
Fotografía 44: Grietas en el km. 19+987, de la unidad de muestra 51.

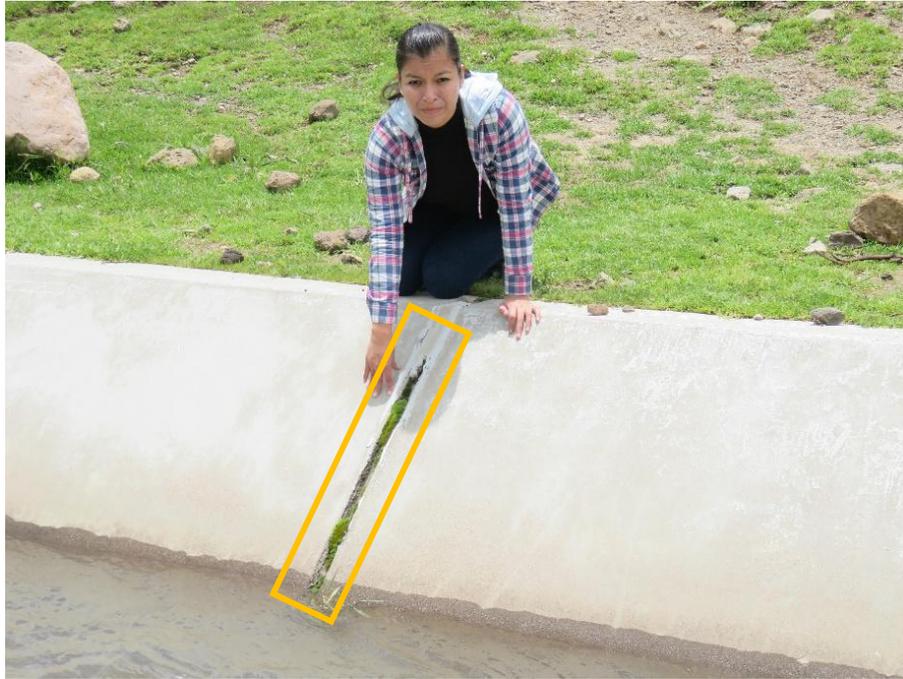
Fotografía 45: Presencia de degradación de juntas y vegetación, en la unidad de muestra 52.

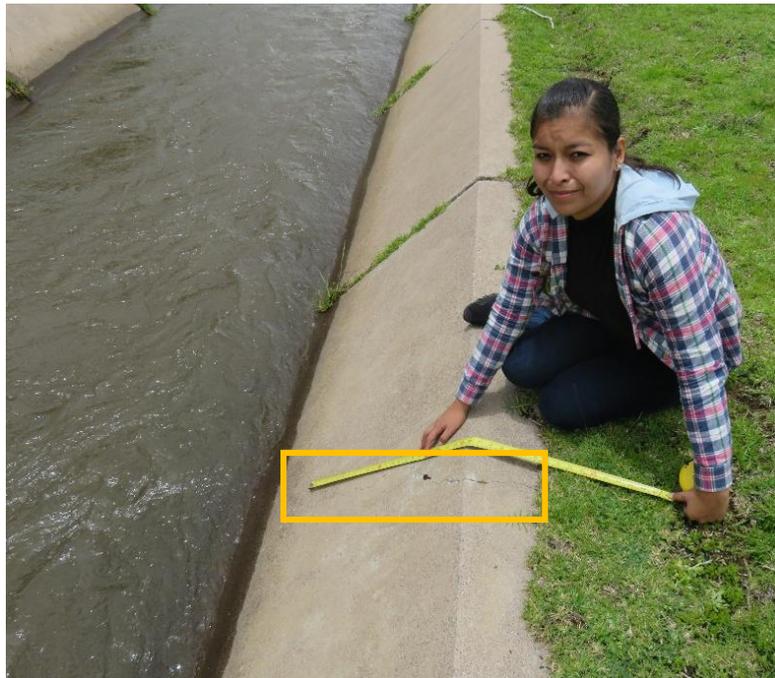
Fotografía 46: Medición de la longitud y espesor de la fisura, en la unidad de muestra 52.
