DETERMINACIÓN Y EVALUACIÓN DE PATOLOGÍAS  
DEL CONCRETO EN COLUMNAS, VIGAS Y MUROS DE  
ALBAÑILERÍA CONFINADA DEL CERCO PERIMÉTRICO  
TRAMO LATERAL IZQUIERDO DE LA UNIVERSIDAD  
DE PIURA - UDEP, DISTRITO DE PIURA, PROVINCIA DE  
PIURA, REGIÓN DE PIURA, OCTUBRE - 2017

**TESIS PARA OPTAR EL TÍTULO PROFESIONAL DE:  
INGENIERO CIVIL**

BACH. GUILLERMO JAIR VALDIVIEZO DIOSES

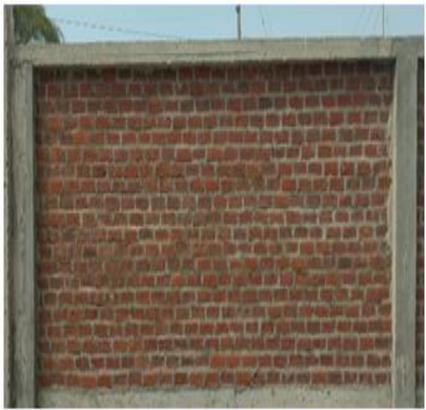
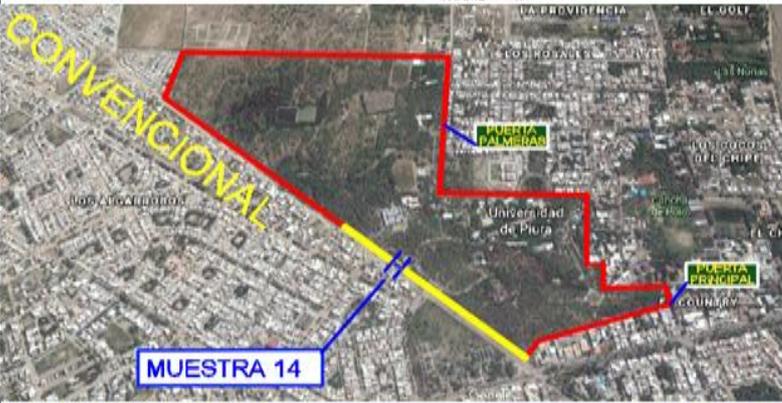
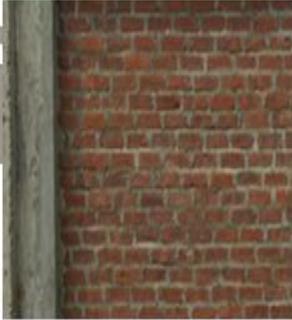
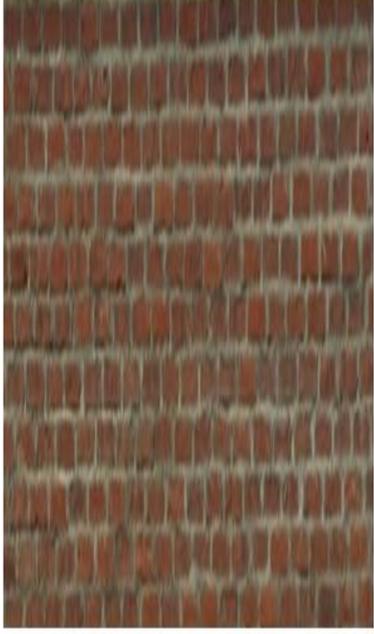
**Tabla 16: Ficha de evaluación de la UM – 14**

Elemento	Area(m2)	Patologias	Nivel de severidad					Area Afectada m2	% Area Afectada	% Area Afectada total	% De Area No Afectada
Muro	11.52	Eflorescencia L	1					12	10.4%	9.26%	89.58%
Columna	0.48									100.00%	
Vigas	0.96	Fisura L	1					0.067	7.0%	0.52%	93.02%
Resultado Final de la Muestra				Total de Area Afectada m2	Total de % Area Afectada	Total de % De Area No Afectada

1.27	9.78%	90.22%					
Nivel de severidad de la Muestra 14				LEVE (1)

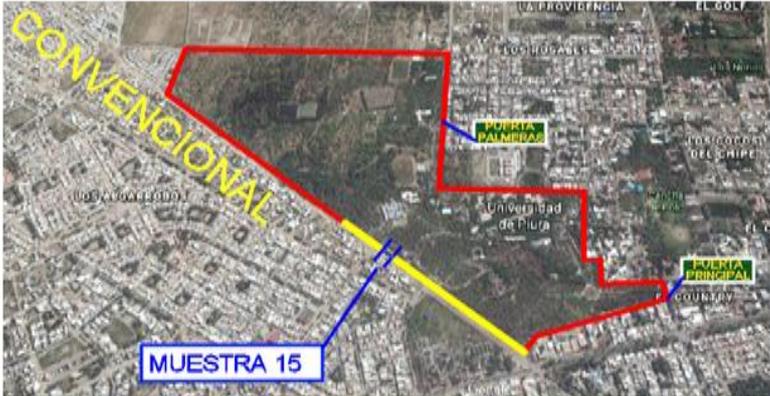
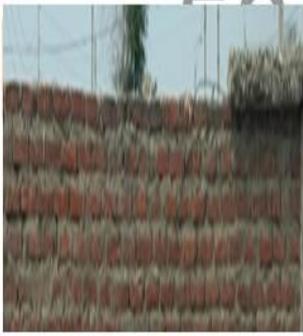
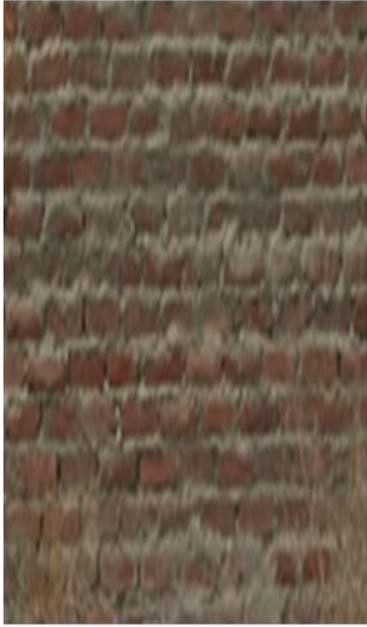
**Tabla 17: Ficha de evaluación de la UM – 15**

5.15	39.74%	60.26%	
Nivel de severidad de la Muestra 15				MODERADO (2)

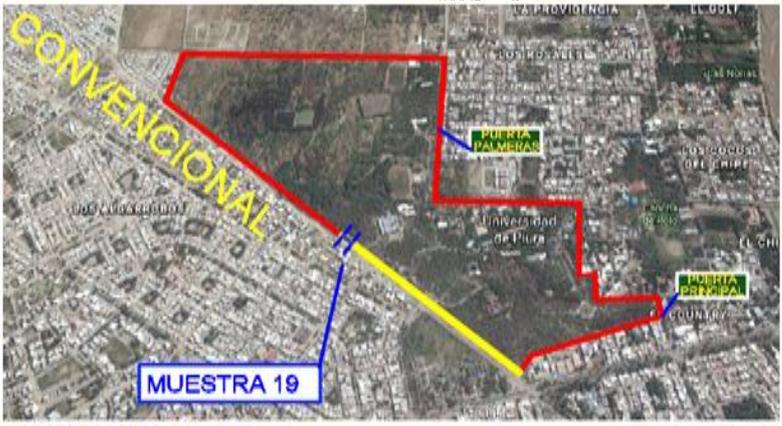
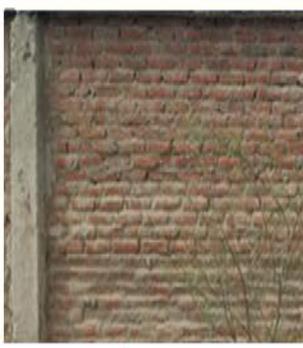
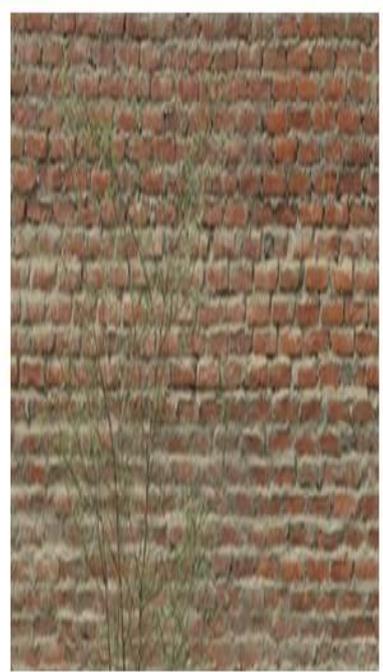
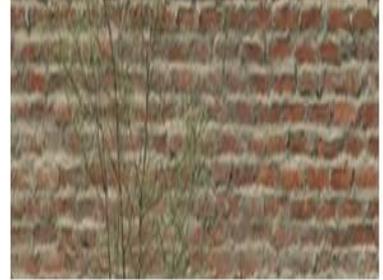
**Tabla 21: Ficha de evaluación de la UM – 19**

3.07	23.67%	76.33%	
Nivel de severidad de la Muestra 19				MODERADO(2)

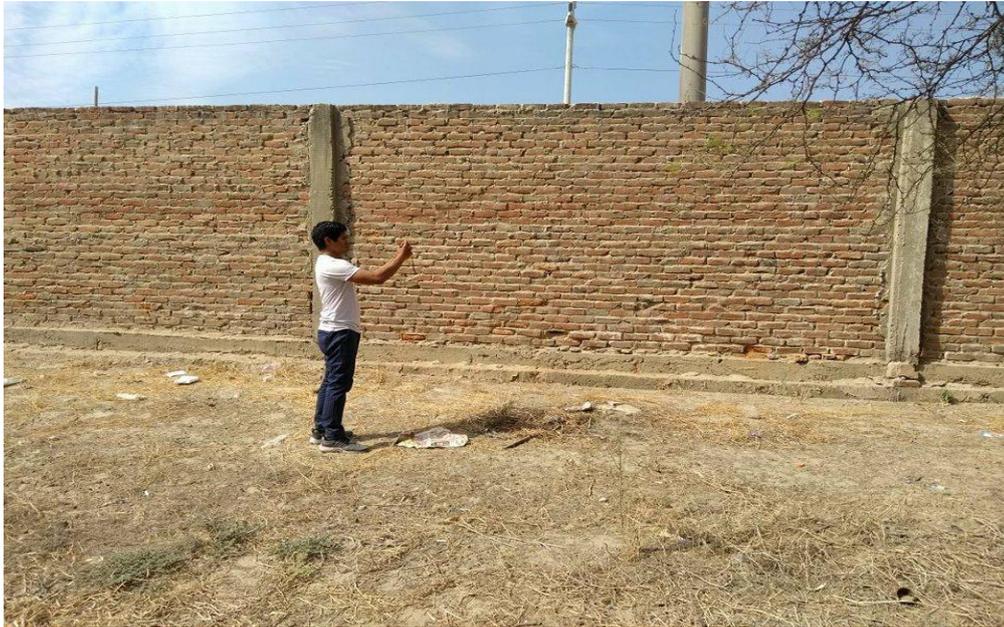
**Gráfico 57: Presencia de erosión en el muro del tramo lateral izquierdo del cerco perimétrico de la Universidad de Piura**
