DETERMINACIÓN Y EVALUACIÓN DE LAS PATOLOGÍAS DEL
CONCRETO EN LA ESTRUCTURA DE ALBAÑILERÍA
CONFINADA DEL CERCO PERIMÉTRICO DE LA INSTITUCIÓN
EDUCATIVA INICIAL N°754, CONJUNTO HABITACIONAL
MICAELA BASTIDAS, DISTRITO DE VEINTISÉIS DE OCTUBRE,
PROVINCIA PIURA, REGIÓN PIURA, MARZO – 2017.

**TESIS PARA OPTAR EL TÍTULO PROFESIONAL DE:
INGENIERO CIVIL**

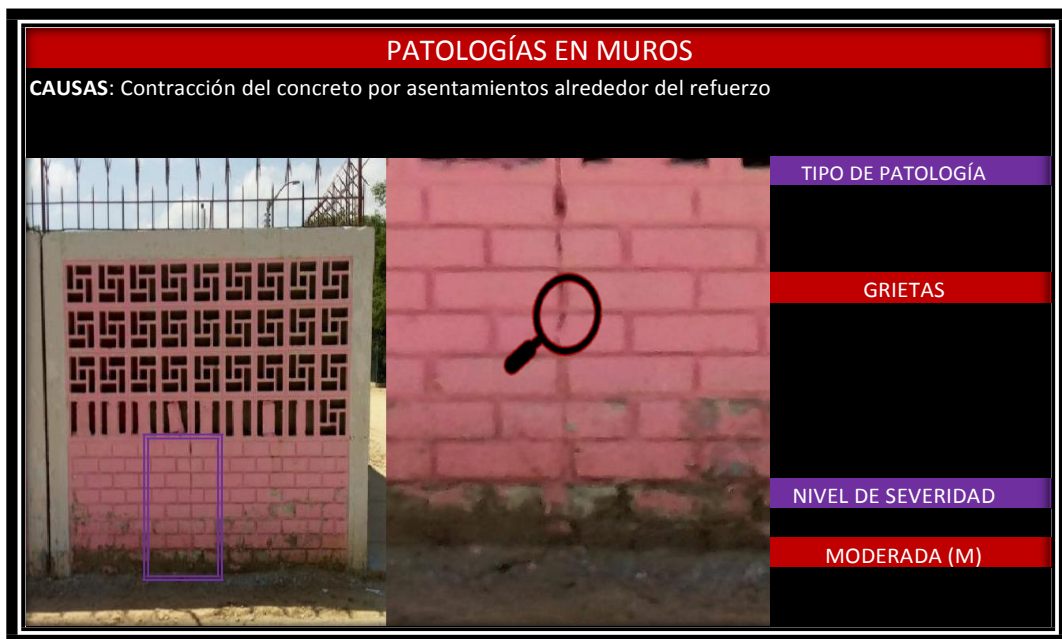
Fotografía N°25: Grieta del cerco perimétrico de la Institución Educativa Inicial N°754”

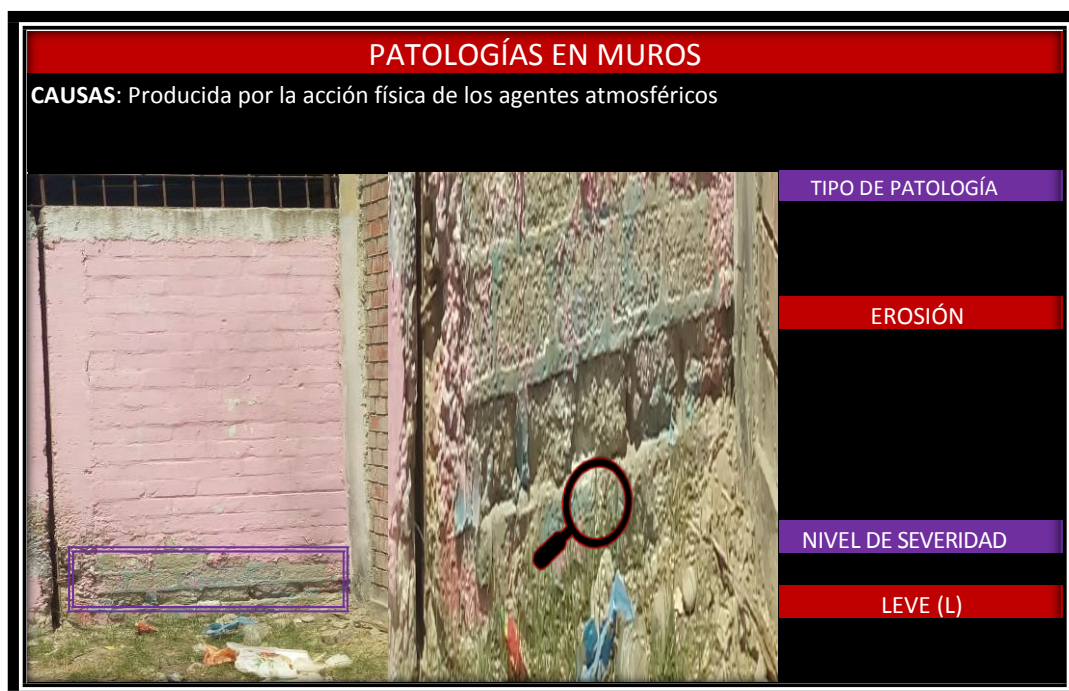
Fotografía N°26: Erosión del cerco perimétrico de la Institución Educativa Inicial N°754”
