UNIVERSIDAD CATÓLICA LOS ÁNGELES
CHIMBOTE

DETERMINACIÓN DE PATOLOGÍAS EN EL CERCO
PERIMÉTRICO DE LA I.E.P. “JOSÉ ABELARDO
QUIÑONES” DEL DISTRITO DE SAN JUAN BAUTISTA,
PROVINCIA DE HUAMANGA, DEPARTAMENTO DE
AYACUCHO, OCTUBRE – 2017

**TESIS PARA OPTAR EL TÍTULO PROFESIONAL DE
INGENIERO CIVIL**

HUGO RENÁN TIPE LUJÁN

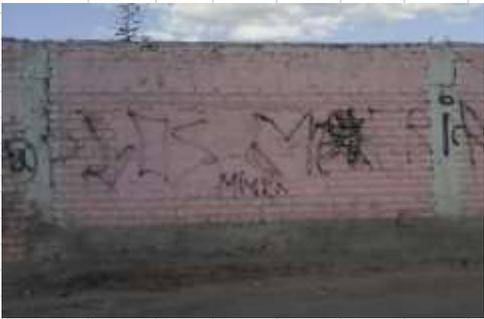
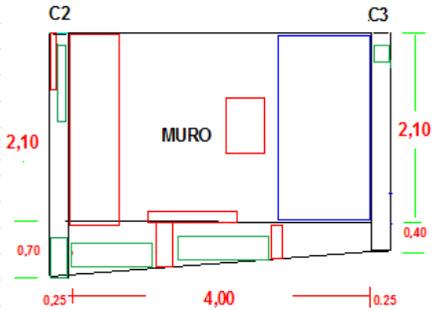
e. En la muestra M1 no se tiene viga solera, por lo cual no hay confinamiento, existen fisuras en sobrecimiento lo cual indica un hundimiento por efecto del depósito de agua en épocas de lluvia, por las características topográficas del terreno, que ha generado las demás patologías existentes.

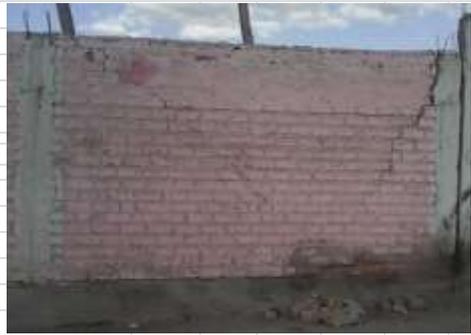
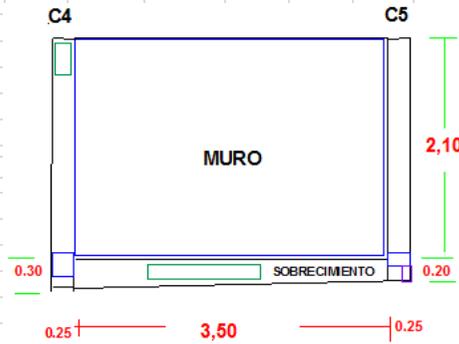
e. En la muestra M3 no se tiene viga solera, existen fisuras en sobrecimiento lo cual indica un hundimiento por efecto del depósito de agua en épocas de lluvia, así mismo la existencia de grietas verticales, inclinadas y horizontales es en todo el muro a consecuencia de falta de confinamiento superior, por la acción de los vientos y del fallo de la cimentación.

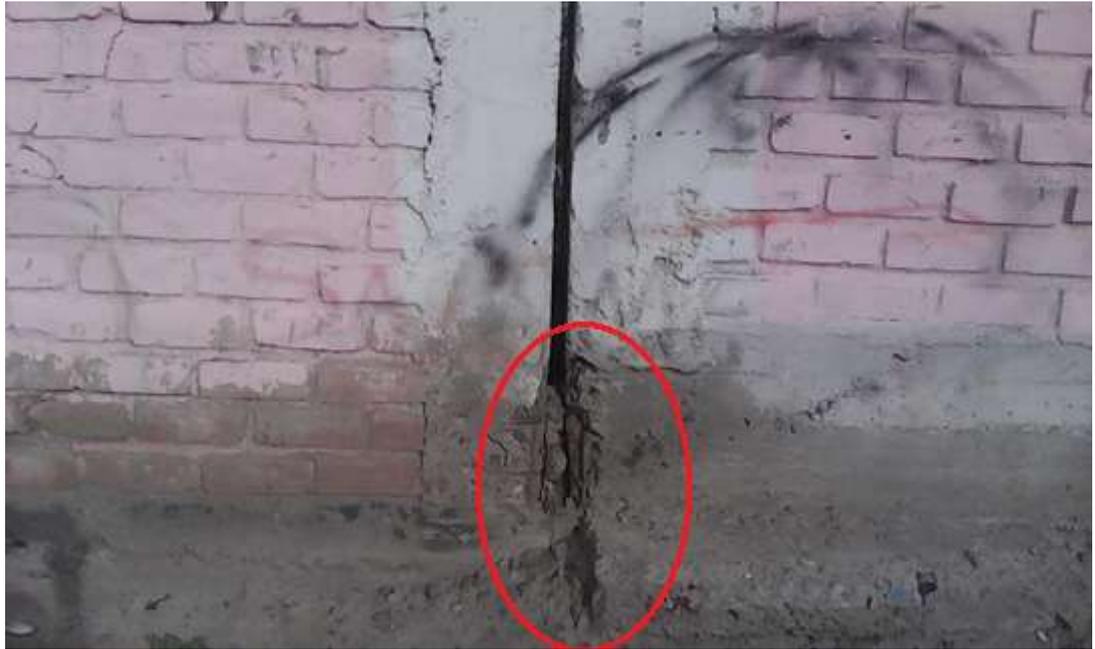
Patologías de corrosión en columna de muros confinados en la unidad de muestra 5 del cerco perimétrico I.E.P. “José Abelardo Quiñones

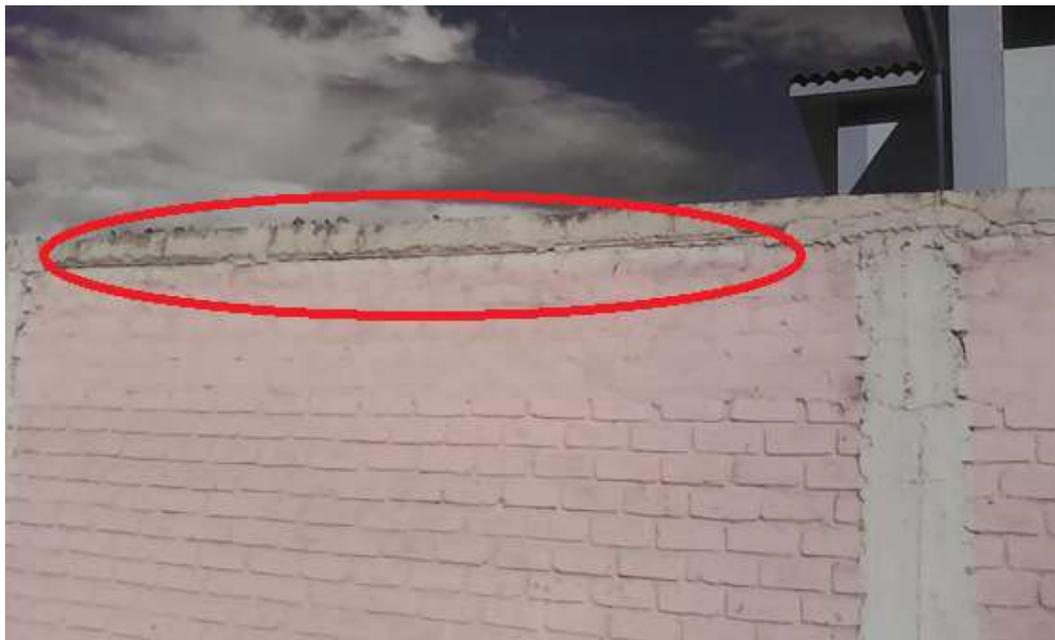
Patologías de oxidación en viga de muro confinado en la unidad de muestra 9 del cerco perimétrico I.E.P. “José Abelardo Quiñones

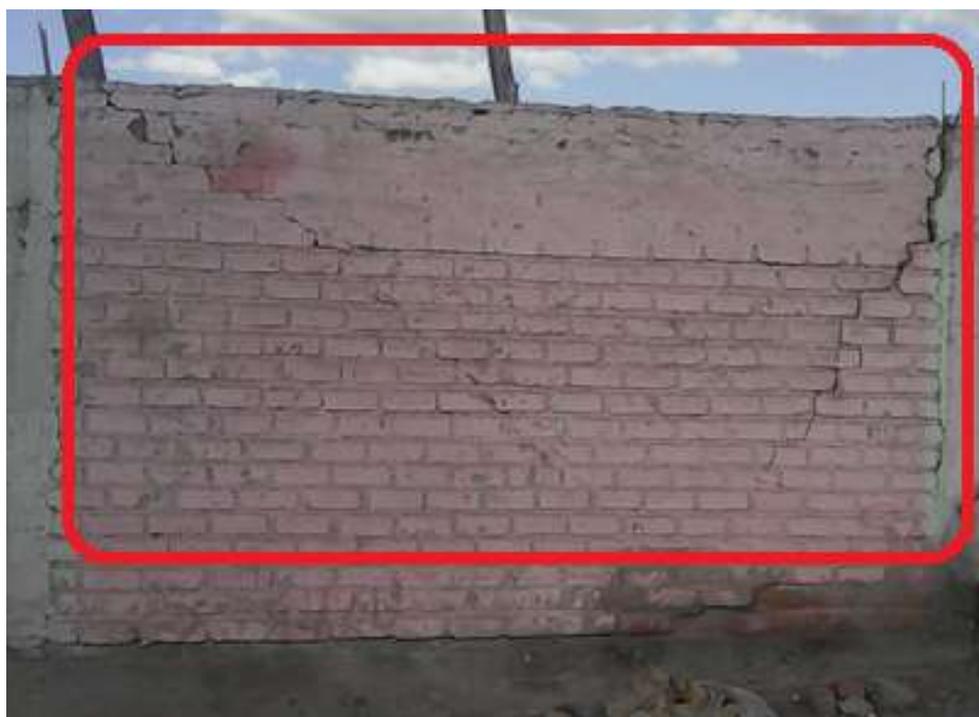
Patologías de Grieta en muro no confinado en la unidad de muestra 4 del cerco perimétrico I.E.P. “José Abelardo Quiñones

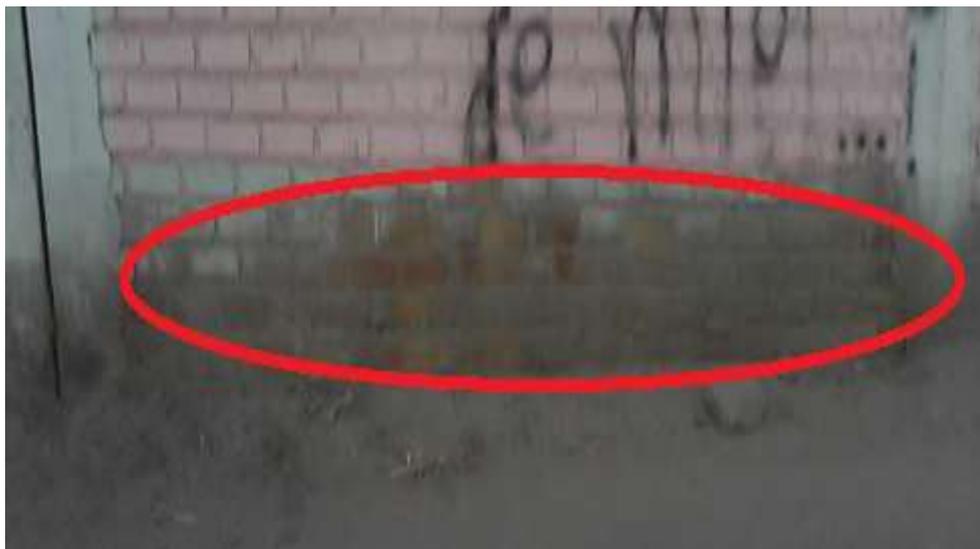
Patologías de erosión en muro confinado en la unidad de muestra 10 del cerco perimétrico I.E.P. “José Abelardo Quiñones

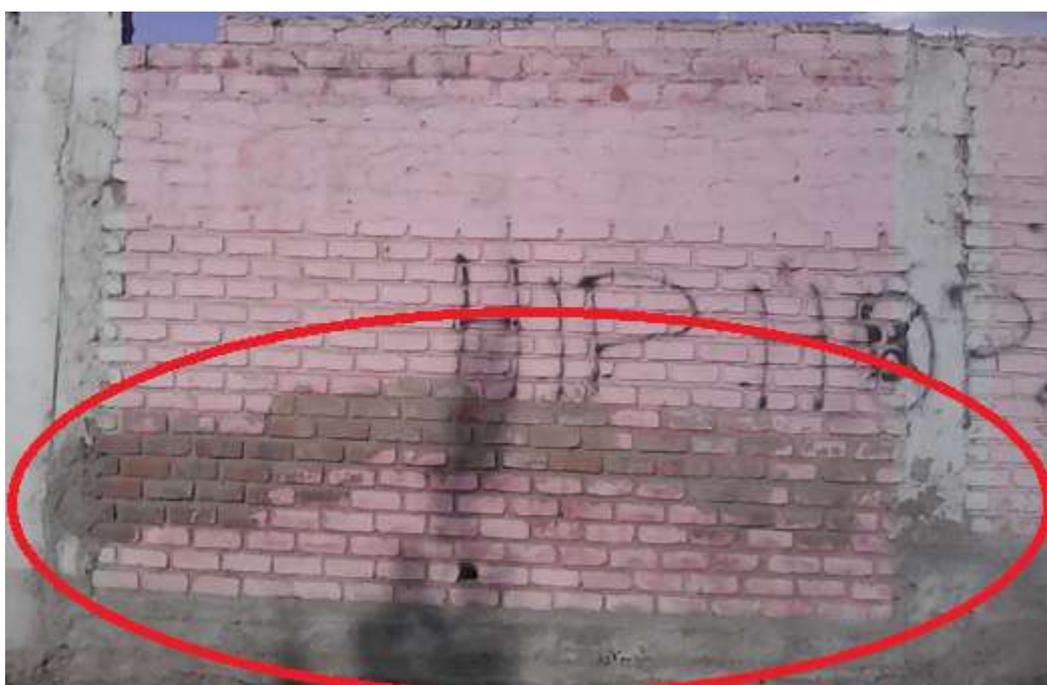
Patologías de eflorescencia en muro no confinado en la unidad de muestra 1 del cerco perimétrico I.E.P. “José Abelardo Quiñones

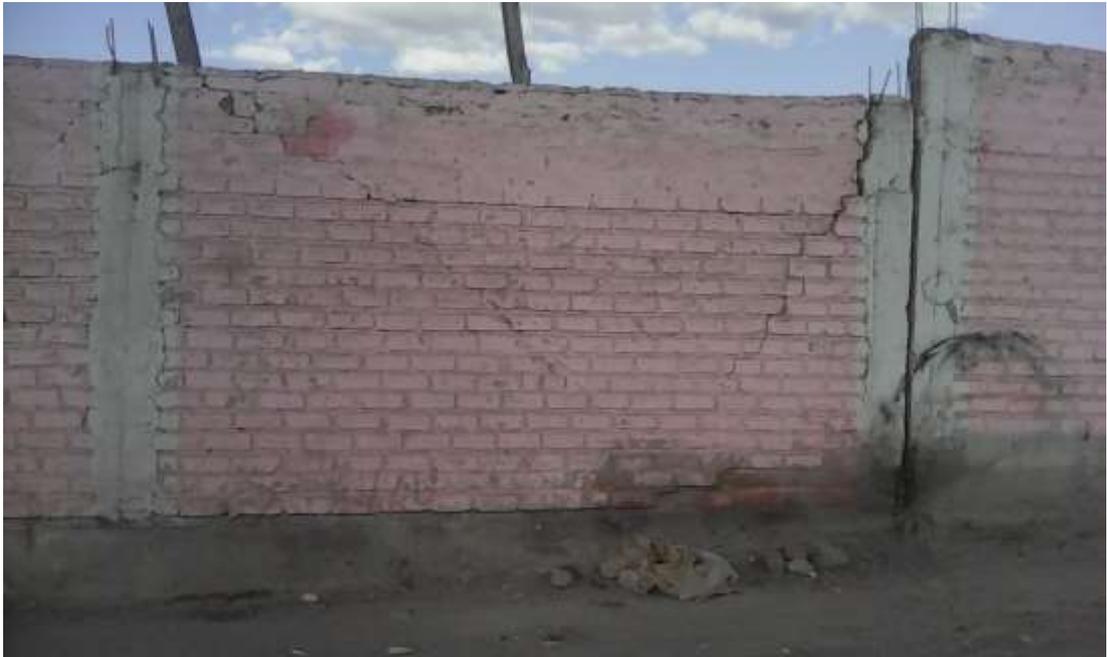
El tramo correspondiente a la unidad de muestra 4 necesita reparación por las grietas con aberturas de 4 cm en el extremo superior y con una inclinación de 5 cm medido igualmente el borde superior, estando propenso a caerse.
