UNIVERSIDAD CATÓLICA LOS ÁNGELES
CHIMBOTE

EVALUACIÓN DE LA CONDICIÓN OPERACIONAL DEL
PAVIMENTO RÍGIDO, APLICANDO EL MÉTODO DEL
PCI, EN LAS PISTAS DEL JR. CALLAO CUADRA 3 Y 4, Y
PROLG. JR. CALLAO CUADRA 5 Y 6 DEL DISTRITO DE
AYACUCHO, PROVINCIA DE HUAMANGA,
DEPARTAMENTO DE AYACUCHO, JUNIO – 2017

TESIS PARA OPTAR EL TÍTULO PROFESIONAL DE
INGENIERO CIVIL

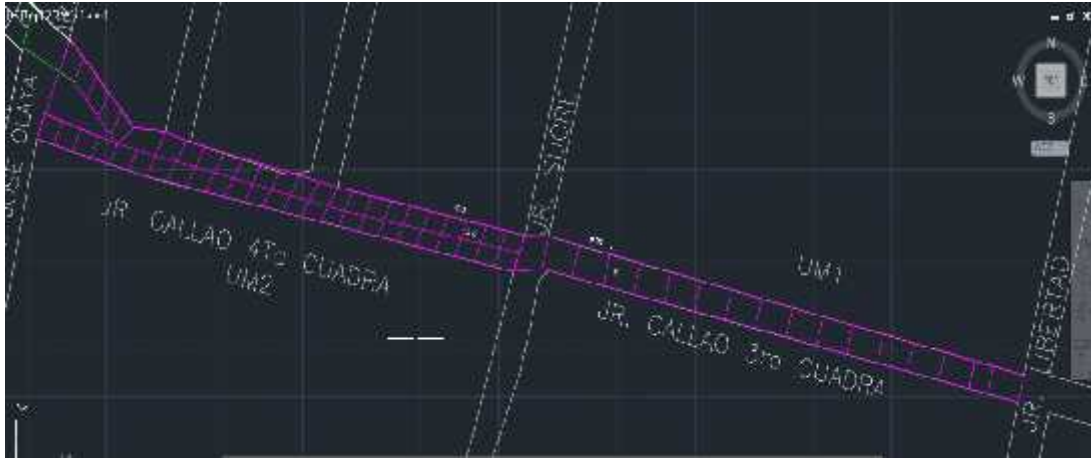
Figura 74. Plano de Patología (UM1 y UM2)

UM1: Losa Dividida (B, M); Grieta Lineal (B); Parcheo Grande (B); Descascaramiento de Junta (B).

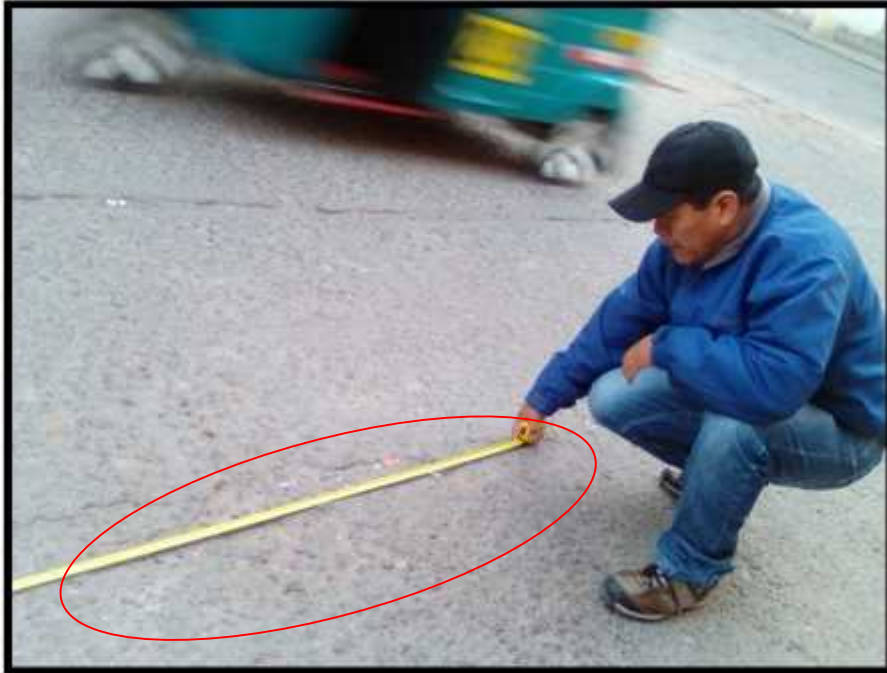
Figura 88. Toma de dato de una grieta lineal en MU3 paño 02

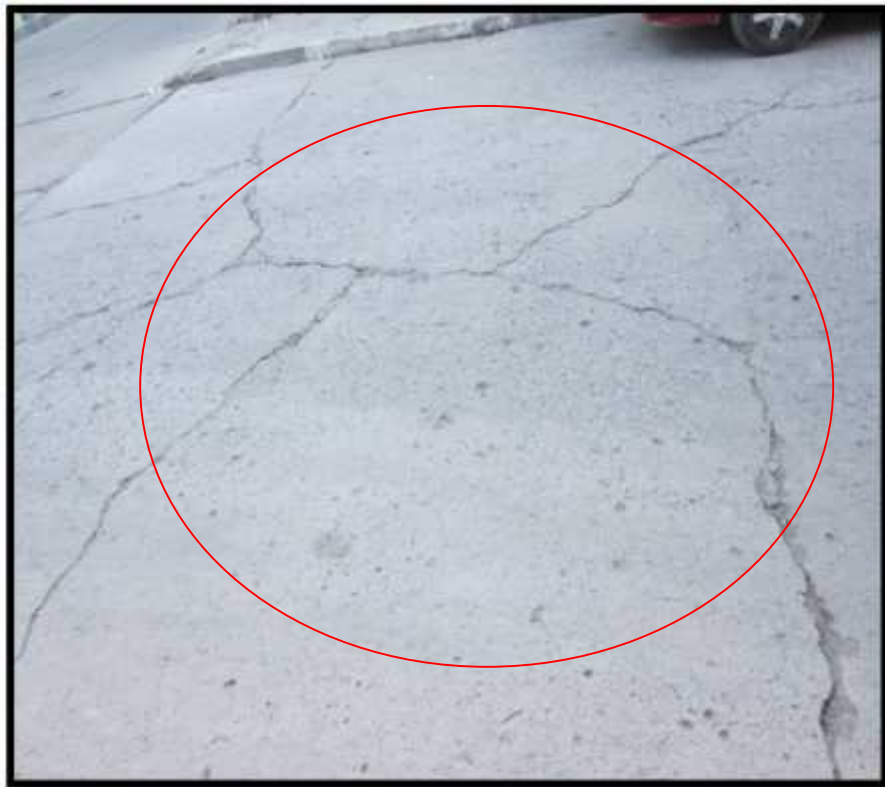
Figura 89. Falla de losa dividida de media severidad en la UM1 losa 05

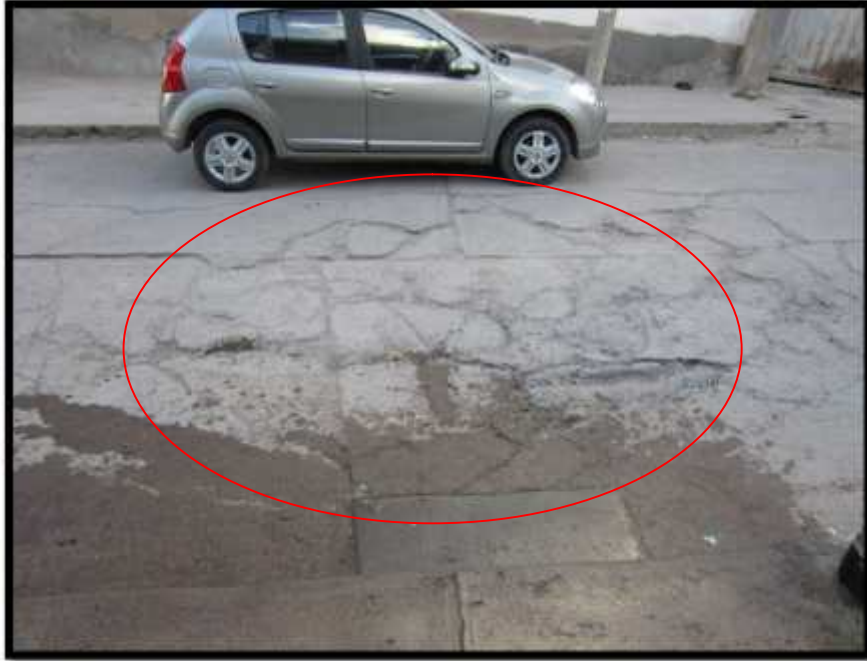
Figura 90. Falla de Punzamiento de alta severidad en la UM4 paño 6

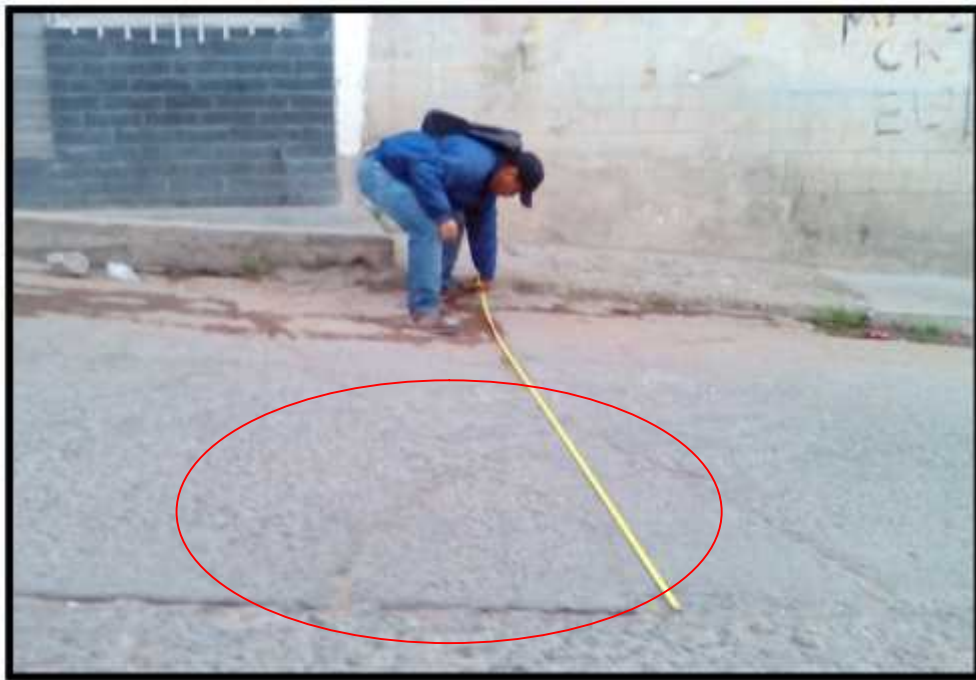
Figura 91. Falla de grieta de esquina de media severidad en la UM3 paño 4

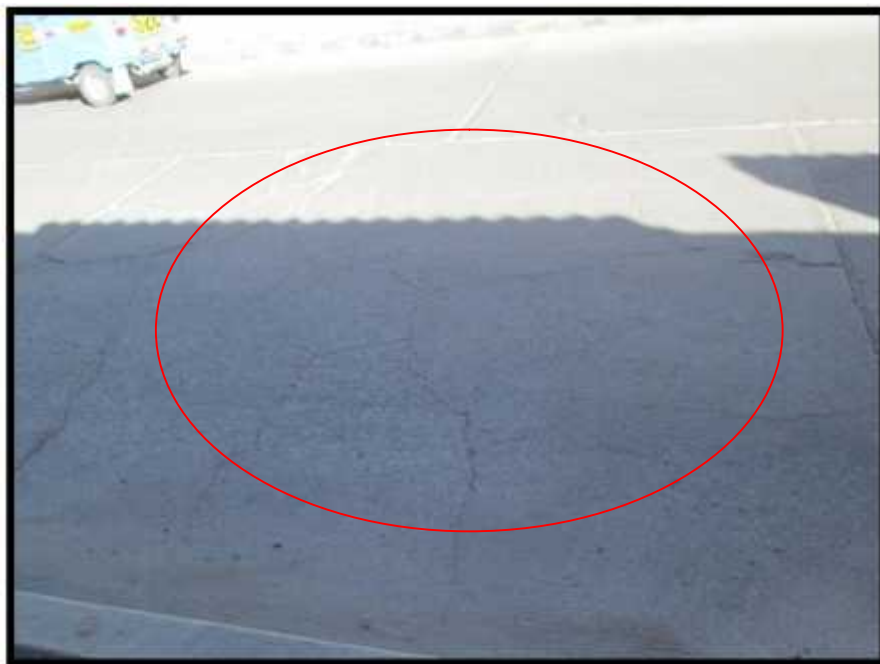
Figura 92. Falla de losa dividida de baja severidad en la UM2 paño 09

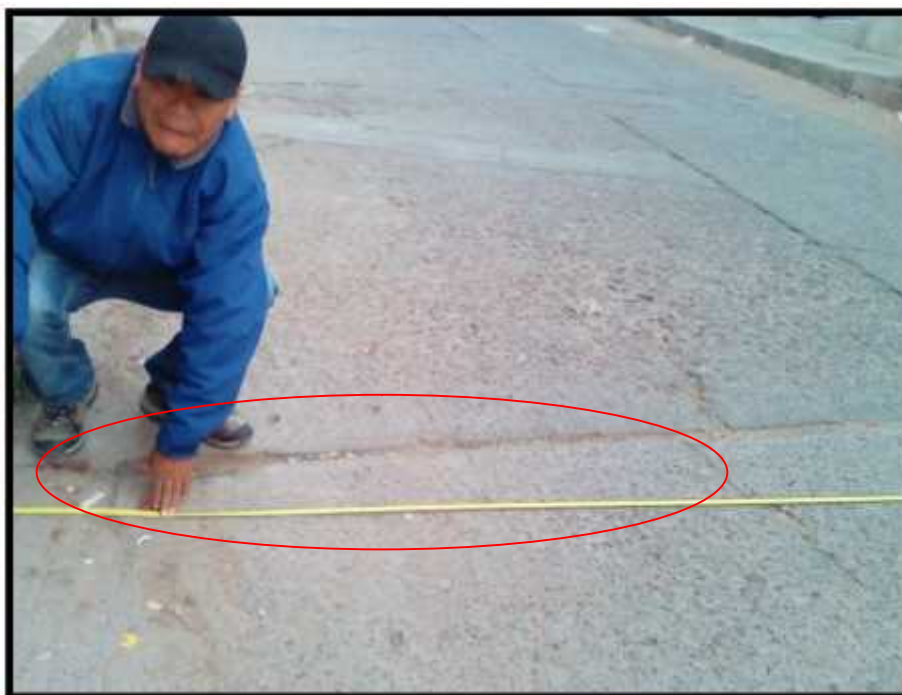
Figura 93. Falla de Descascaramiento de Junta en la UM3 paño 07

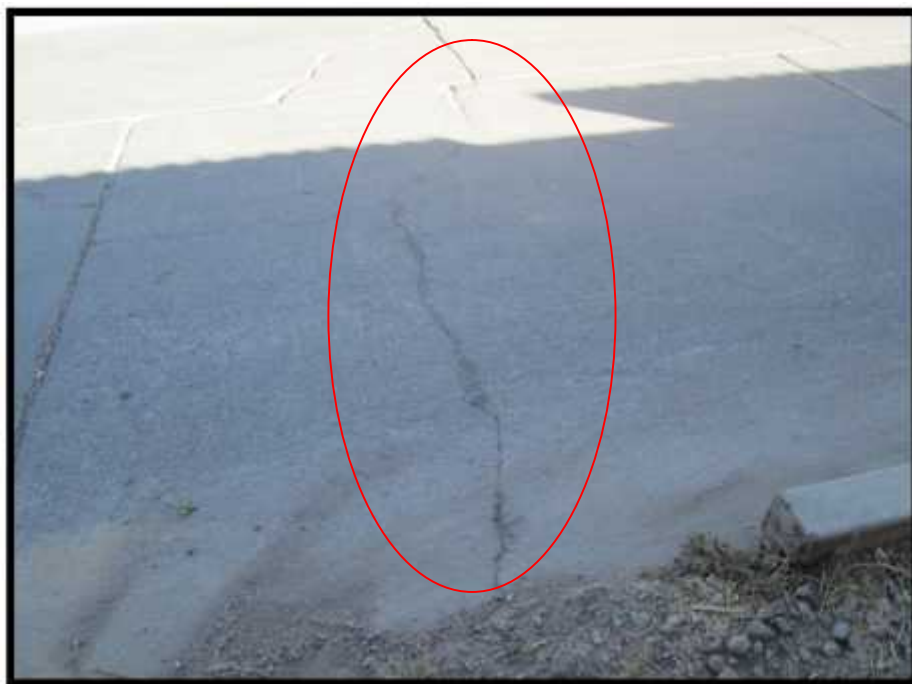
Figura 94. Falla de Grietas longitudinales de baja severidad en la UM3 paño 14.

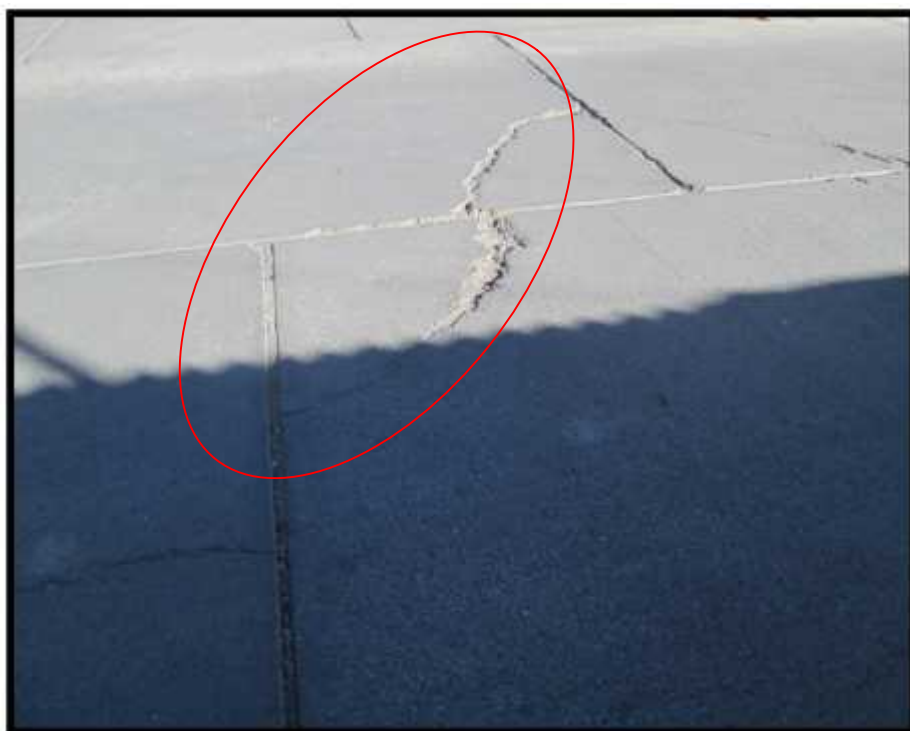
Figura 95. Falla de Grietas de esquina - baja severidad en la UM2 paño 8

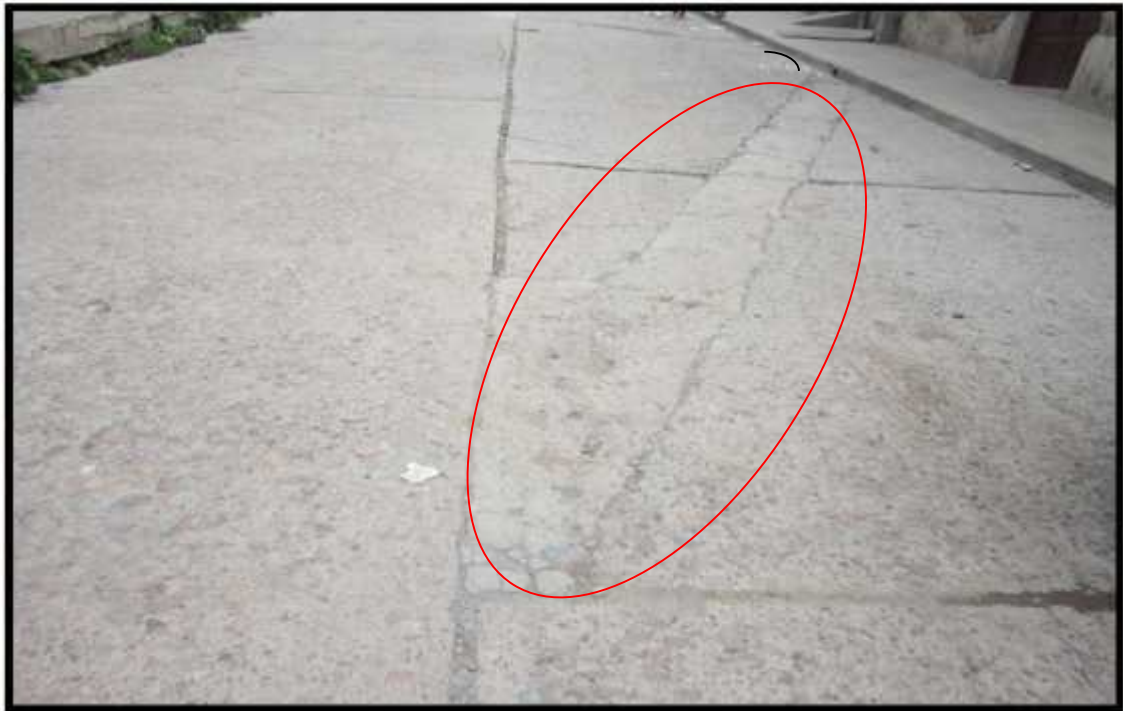
Figura 96. Falla de parcheo grande - baja severidad en la UM4 paño 12.
