**DETERMINACIÓN Y EVALUACIÓN DE LAS PATOLOGÍAS DEL
CONCRETO ARMADO EN LOS ELEMENTOS ESTRUCTURALES
DEL PUENTE VEHICULAR SIMON RODRIGUEZ ,CON UNA
LONGITUD DE 423.80 MTS, EN EL DISTRITO DE AMOTAPE,
PROVINCIA DE PAITA , DEPARTAMENTO DE PIURA, ABRIL - 2018.**

**TESIS PARA OPTAR EL TÍTULO PROFESIONAL DE
INGENIERO CIVIL**

CARLOS DAVID FARFÁN MARIÑAS

Por lo tanto nivel de severidad del puente Simón Rodríguez es **Regular (2)**.

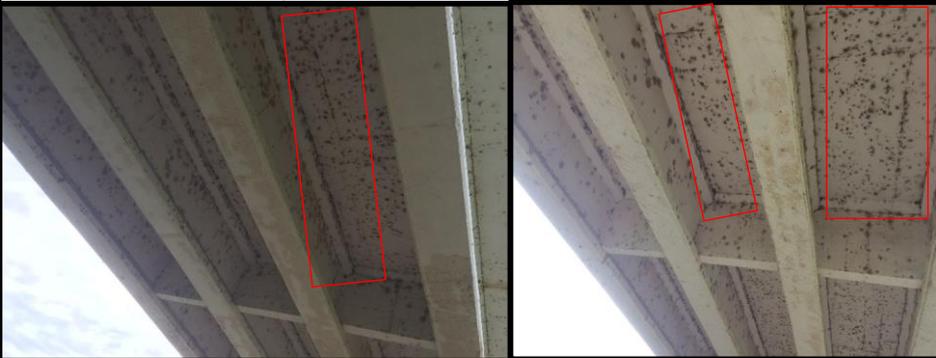
OBSERVACIONES: consideramos el tablero del puente como la base de encofrado de la losa, quien para efectos de evaluación de considerarse de esta manera, donde sufre patologías para tomar en cuenta.	
ELEMENTO DEL PUENTE: SUPER ESTRUCTURA			COMPONENTE DEL PUENTE: TABLERO				
ESTADO GENERAL SINTOMÁTICO							
TRAMO	COMPONENTE	ÁREA DE COMPONENTE (m ²)	PATOLOGÍAS	ÁREA AFECTADA (m ²)	ÁREA NO AFECTADA (m ²)	ESTADÍSTICAS	
						(%) ÁREA AFECTADA	(%) ÁREA NO AFECTADA
01	TABLERO	1598.23	Fisuras	10.50	1514.79	0.66%	94.78%

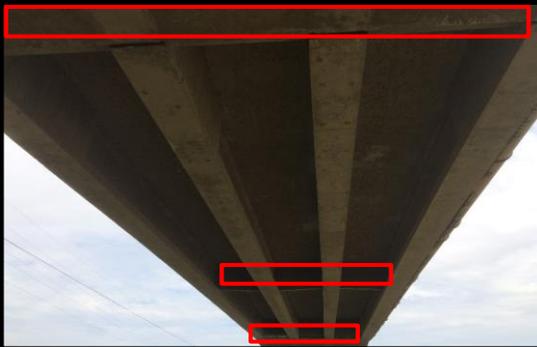
OBSERVACIONES : La evaluación de las vigas diafragma, han de igual manera que las vigas principales se ha tomado toda las áreas visibles del tramo I, las cuales tienen algunas patologías a tomarse en cuenta.			
ELEMENTO DEL PUENTE: SUPERESTRUCTURA			COMPONENTE DEL PUENTE: VIGAS DIAFRAGMA				
ESTADO GENERAL SINTOMÁTICO							
TRAMO	COMPONENTE	ÁREA DE COMPONENTE (m ²)	PATOLOGÍAS	ÁREA AFECTADA (m ²)	ÁREA NO AFECTADA (m ²)	ESTADÍSTICAS	
01	VIGAS DIAFRAGMA	180.70	Fisuras	20.00	141.00	11.07%	78.03%
			Eflorescencia	15.80		8.74%	
			Filtración	2.40		1.33%	
			Desprendimientos	1.50		0.83%

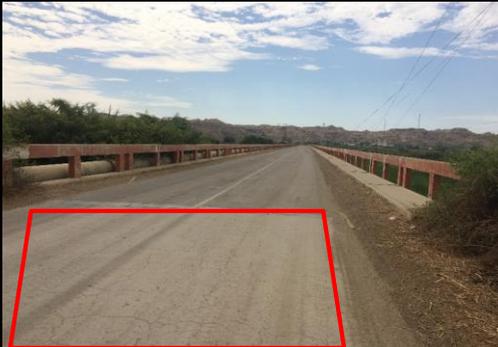
OBSERVACIONES: El losa de concreto ha sido fracturado por la excesiva carga y la filtración de agua en su base, el pavimento no ha sido diseñado para cargas pesadas, no posee estructuras de acero.			
ELEMENTO DEL PUENTE: SUPERESTRUCTURA			COMPONENTE DEL PUENTE: LOSA DE APROXIMACIÓN				
ESTADO GENERAL SINTOMÁTICO							
TRAMO	COMPONENTE	ÁREA DE COMPONENTE (m ²)	PATOLOGÍAS	ÁREA AFECTADA (m ²)	ÁREA NO AFECTADA (m ²)	ESTADÍSTICAS	
						(%) ÁREA AFECTADA	(%) ÁREA NO AFECTADA

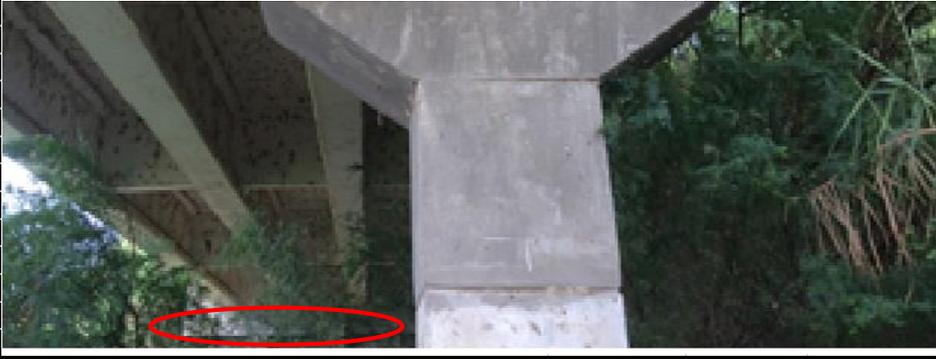
OBSERVACIONES :: La evaluación del estribo derecho incluye el alero en el primer tramo, el cual es saber el área total visible donde nos dará la severidad, se tomaron en cuenta todas las posibles patologías.	
ELEMENTO DEL PUENTE: SUBESTRUCTURA			COMPONENTE DEL PUENTE: ESTRIBO DERECHO				
ESTADO GENERAL SINTOMÁTICO							
TRAMO	COMPONENTE	ÁREA DE COMPONENTE (m ²)	PATOLOGÍAS	ÁREA AFECTADA (m ²)	ÁREA NO AFECTADA (m ²)	ESTADÍSTICAS	
						(%) ÁREA AFECTADA	(%) ÁREA NO AFECTADA
01	ESTRIBO DERECHO	58.16	Fisuras	4.70	43.16	8.08%	74.21%

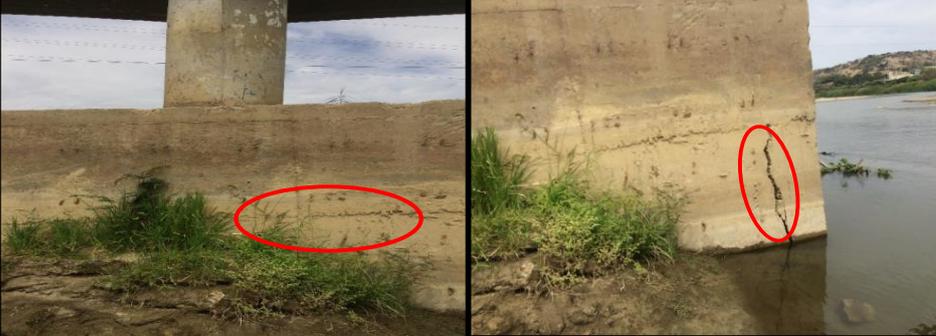
OBSERVACIONES: Las fundación o cimentación en el Pilar central, es de concreto simple y tiene unos a 2.5m de altura de zapata aprox. Las patologías son considerables, puesto que este componente están sometidos a elementos abrasivos durante todo el año.	
ELEMENTO DEL PUENTE: SUBESTRUCTURA			COMPONENTE DEL PUENTE: FUNDACIÓN DEL PILAR CENTRAL DERECHO				
ESTADO GENERAL SINTOMÁTICO							
TRAMO	COMPONENTE	ÁREA DE COMPONENTE (m ²)	PATOLOGÍAS	ÁREA AFECTADA (m ²)	ÁREA NO AFECTADA (m ²)	ESTADÍSTICAS	
						(%) ÁREA AFECTADA	(%) ÁREA NO AFECTADA
01	FUNDACIÓN DEL PILAR CENTRAL DERECHO	32.76	Fisuras	5.60	16.96	17.09%	51.77%

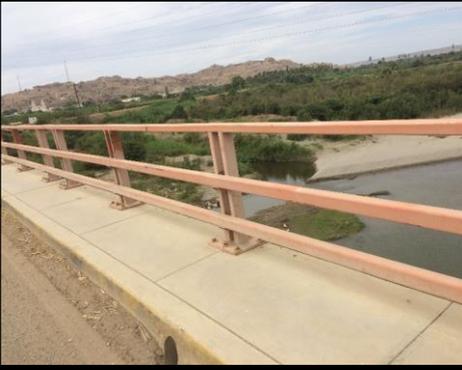
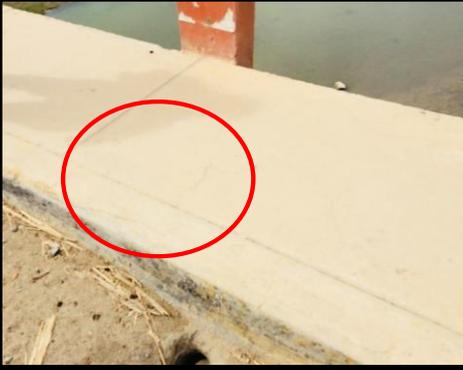
OBSERVACIONES : las veredas peatonales del puente es de concreto armado, se observa patologías producidas por el rosamiento de los vehículos esta expuesta los aceros y otros daños más.			
ELEMENTO DEL PUENTE: SUPERESTRUCTURA			COMPONENTE DEL PUENTE: VEREDAS PEATONALES				
ESTADO GENERAL SINTOMÁTICO							
TRAMO	COMPONENTE	ÁREA DE COMPONENTE (m ²)	PATOLOGÍAS	ÁREA AFECTADA (m ²)	ÁREA NO AFECTADA (m ²)	ESTADÍSTICAS	
						(%) ÁREA AFECTADA	(%) ÁREA NO AFECTADA
02	VEREDAS PEATONALES	162.00	Eflorescencia	0.45	152.89	0.28%	94.38%

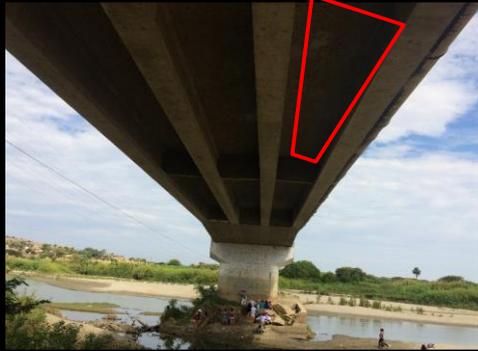
O B S E R V A C I O N E S : consideramos el tablero del puente como la base de encofrado de la losa, quien para efectos de evaluacion de considerarse de esta manera, donde sufre patologias para tomar en cuenta.			
ELEMENTO DEL PUENTE: SUPERESTRUCTURA			COMPONENTE DEL PUENTE: TABLERO				
ESTADO GENERAL SINTOMÁTICO							
TRAMO	COMPONENTE	ÁREA DE COMPONENTE (m ²)	P ATOLOGÍAS	ÁREA AFECTADA (m ²)	ÁREA NO AFECTADA (m ²)	ESTADÍSTICAS	
						(%) ÁREA AFECTADA	(%) ÁREA NO AFECTADA
02	TABLERO	631.20	Fisuras	5.30	571.34	0.84%	90.52%
			Eflorescencia	35.20		5.58%	
			Filtración	15.80		2.50%

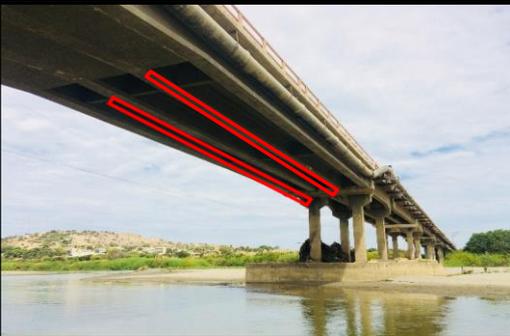
OBSERVACIONES: Para la evaluación de las vigas principales del tramo II, se sacará todas las áreas expuestas de las cuatro vigas, donde presentan patologías que se deben tomar en cuenta en su evaluación.			
ELEMENTO DEL PUENTE: SUPER ESTRUCTURA		COMPONENTE DEL PUENTE: VIGAS PRINCIPALES					
ESTADO GENERAL SINTOMÁTICO							
TRAMO	COMPONENTE	ÁREA DE COMPONENTE (m ²)	PATOLOGÍAS	ÁREA AFECTADA (m ²)	ÁREA NO AFECTADA (m ²)	ESTADÍSTICAS	
						(%) ÁREA AFECTADA	(%) ÁREA NO AFECTADA

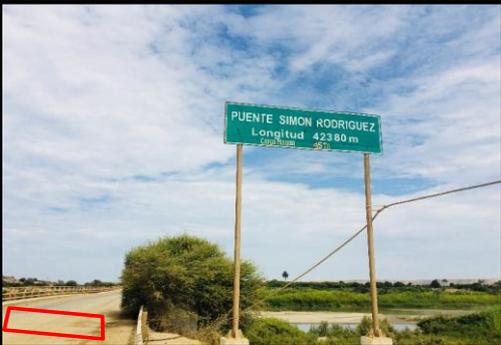
OBSERVACIONES : El losa de concreto ha sido fracturado por la excesiva carga y la filtración de agua en su base, el pavimento no ha sido diseñado para cargas pesadas, no posee estructuras de acero.			
ELEMENTO DEL PUENTE: SUPERESTRUCTURA			COMPONENTE DEL PUENTE: LOSA DE APROXIMACIÓN				
ESTADO GENERAL SINTOMÁTICO							
TRAMO	COMPONENTE	ÁREA DE COMPONENTE (m ²)	PATOLOGÍAS	ÁREA AFECTADA (m ²)	ÁREA NO AFECTADA (m ²)	ESTADÍSTICAS	
02	LOSA DE APROXIMACIÓN	7.27	Fisuras	2.10	3.22	(%) ÁREA AFECTADA	44.29%

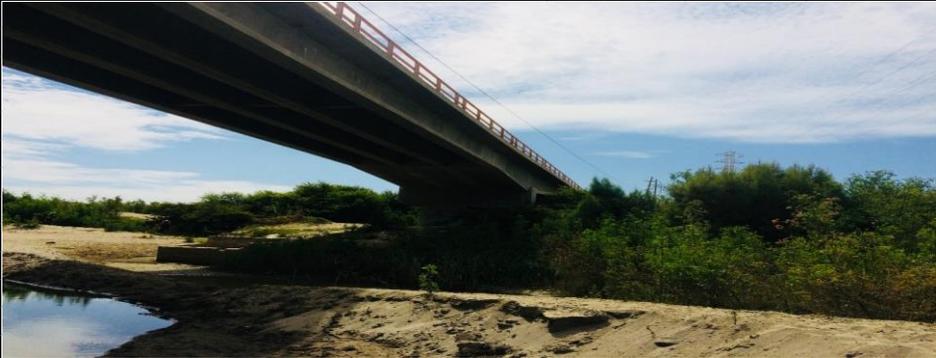
OBSERVACIONES :: La evaluación del estribo izquierdo incluye el alero en el tramo II, el cual es saber el área total visible donde nos dará la severidad, se tomaron en cuenta todas las posibles patologías.	
ELEMENTO DEL PUENTE: SUBESTRUCTURA			COMPONENTE DEL PUENTE: ESTRIBO IZQUIERDO				
ESTADO GENERAL SINTOMÁTICO							
TRAMO	COMPONENTE	ÁREA DE COMPONENTE (m ²)	PATOLOGÍAS	ÁREA AFECTADA (m ²)	ÁREA NO AFECTADA (m ²)	ESTADÍSTICAS	
						(%) ÁREA AFECTADA	(%) ÁREA NO AFECTADA
01	ESTRIBO IZQUIERDO	58.16	Fisuras	2.30	43.91	3.95%	75.50%

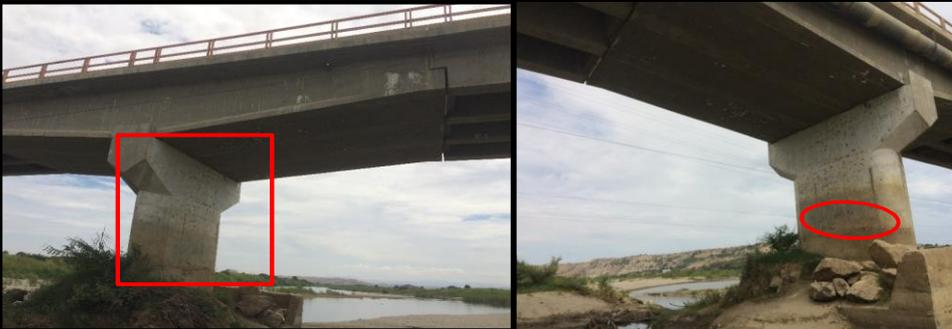
OBSERVACIONES :: Para la evaluación de los pilares que conforman el tramo II se ha sacado el área total de la misma y ver que áreas afectadas con patologías, que se mostraran en la tabla a evaluar.	
ELEMENTO DEL PUENTE: SUBESTRUCTURA			COMPONENTE DEL PUENTE: PILARES				
ESTADO GENERAL SINTOMÁTICO							
TRAMO	COMPONENTE	ÁREA DE COMPONENTE (m ²)	PATOLOGÍAS	ÁREA AFECTADA (m ²)	ÁREA NO AFECTADA (m ²)	ESTADÍSTICAS	
02	PILARES	144.00	Fisuras	6.70	117.85	4.65%	81.84%
			Abrasión superficial.	1.20		0.83%	
			Corrosión del concreto	1.35		0.94%	
			Desprendimientos	1.60		1.11%

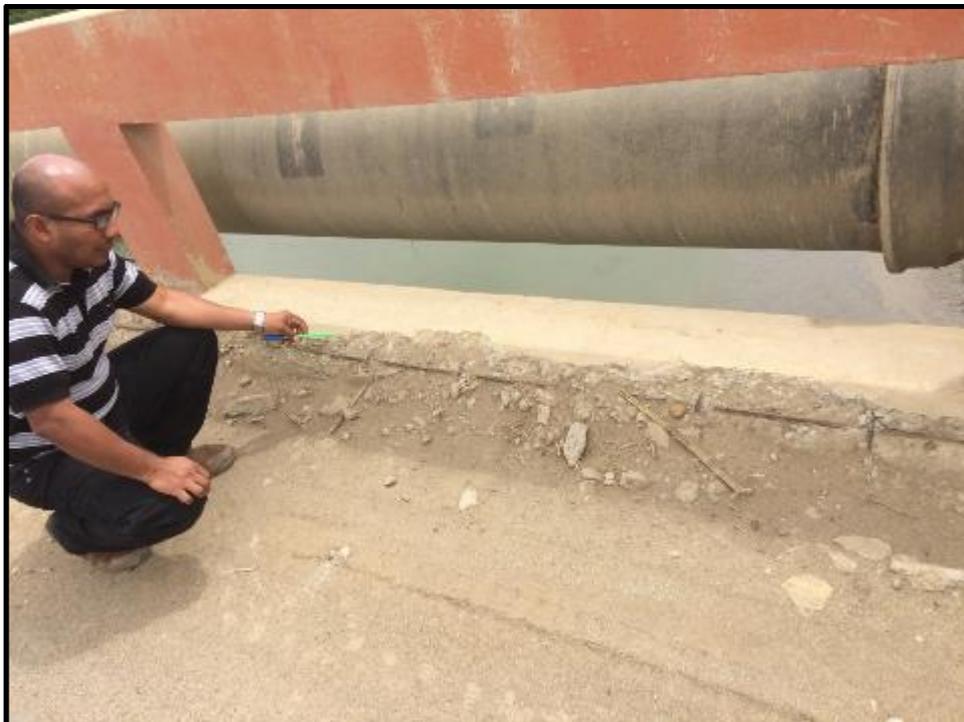
**Figura 167.-La patología desprendimiento y corrosión del concreto en
veredas
Fuentes: Elaboración Propia 2018**

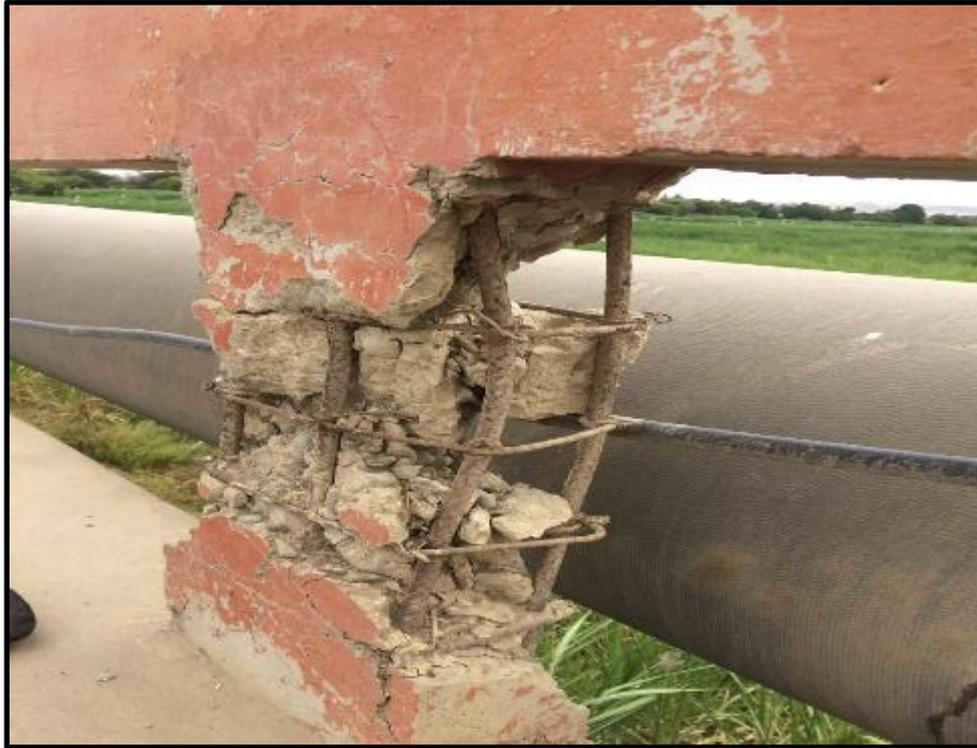
Figura 166.-Los impactos que sufren as barandas por el transito
Fuentes: Elaboración Propia 2018
