**“EVALUACIÓN PATOLÓGICA DEL PAVIMENTO RÍGIDO DE LA
CALLE DOS DE MAYO CUADRAS 9 A 13 Y TÉCNICAS DE
REPARACIÓN EN EL DISTRITO IQUITOS - PROVINCIA MAYNAS
– DEPARTAMENTO LORETO – 2017”**

**TESIS PARA OPTAR EL TÍTULO PROFESIONAL DE
INGENIERO CIVIL:**

Bach. VELA RODRÍGUEZ SILVIA CRISTINA

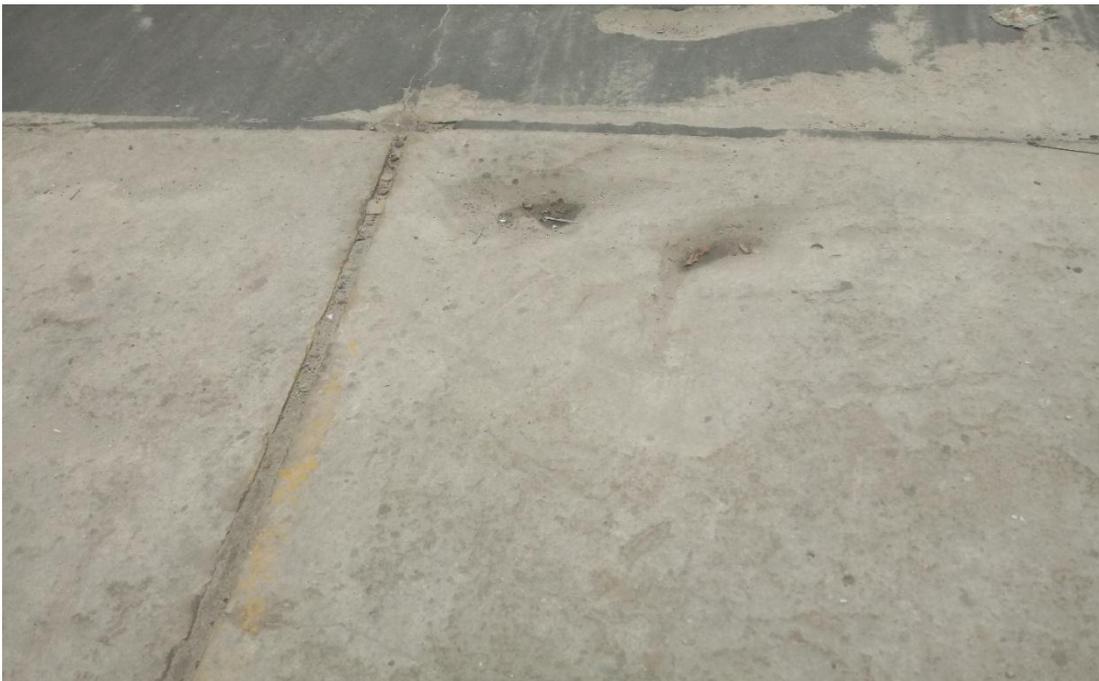
Foto 1 Grieta N° 1 con deterioro: Desintegración

La grieta G1, que comprende las dimensiones 2m x 2m., está ubicada en la calle 2 de mayo cuadra 9, progresiva 0+000, tiene un área afectada de 4 m², lo cual representa el 38% del total del área a reparar.

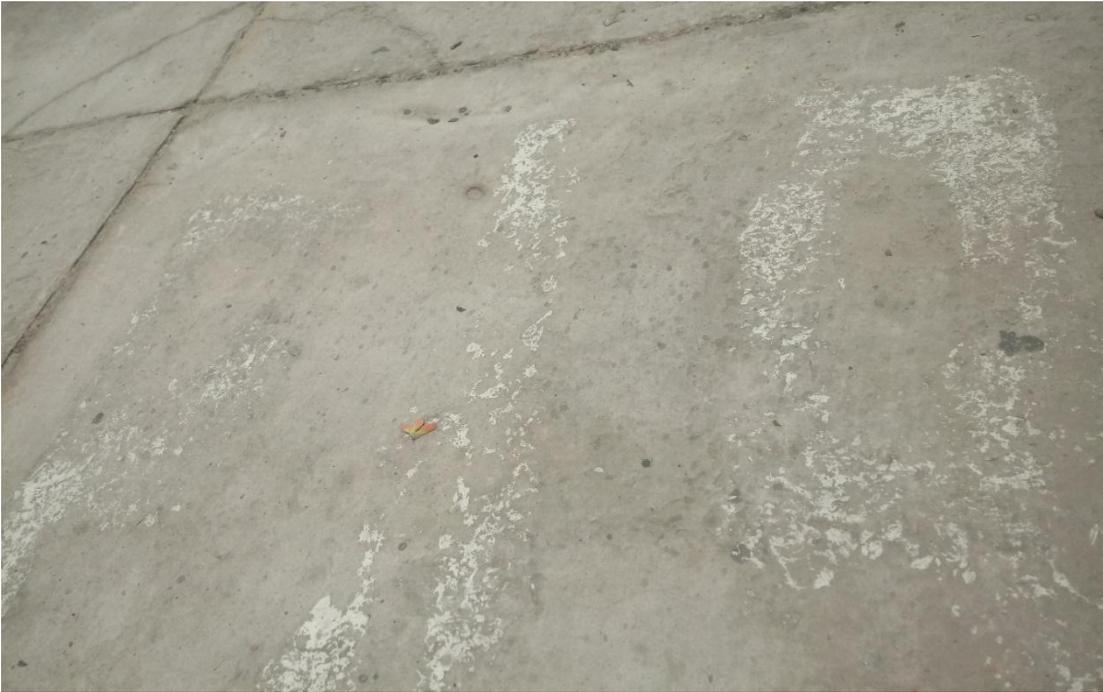
Foto 2 Grieta N° 2 con deterioro: Grietas de esquina

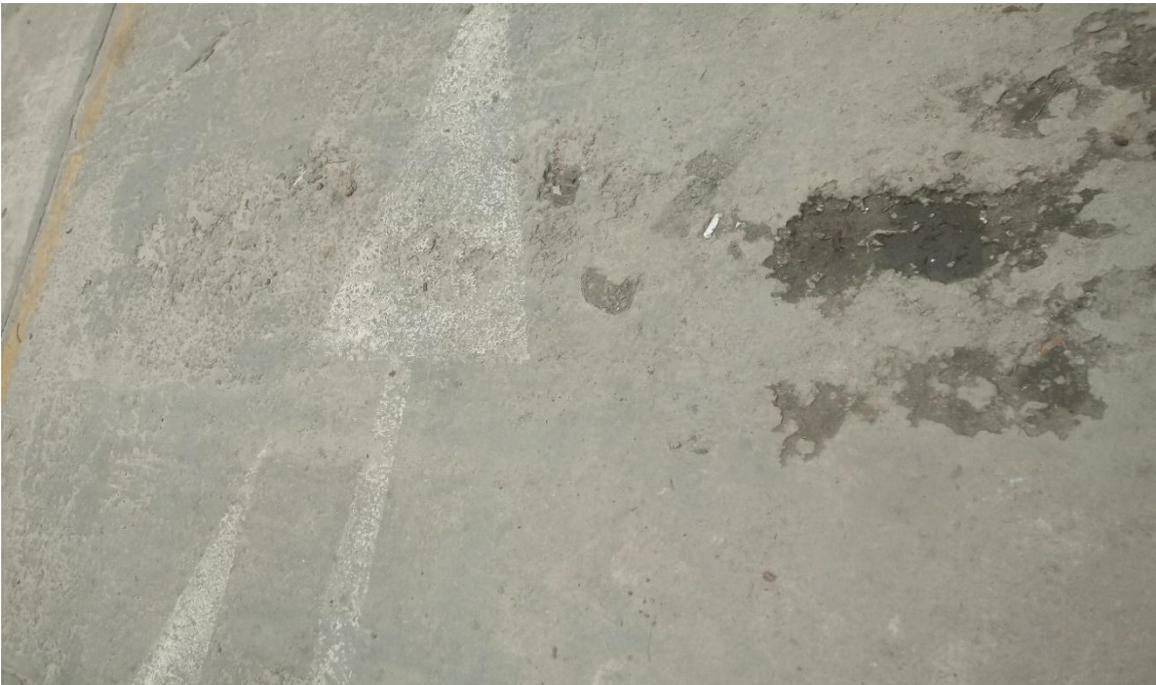
Foto 3 Grieta N° 3 con deterioro: Surgencia de finos

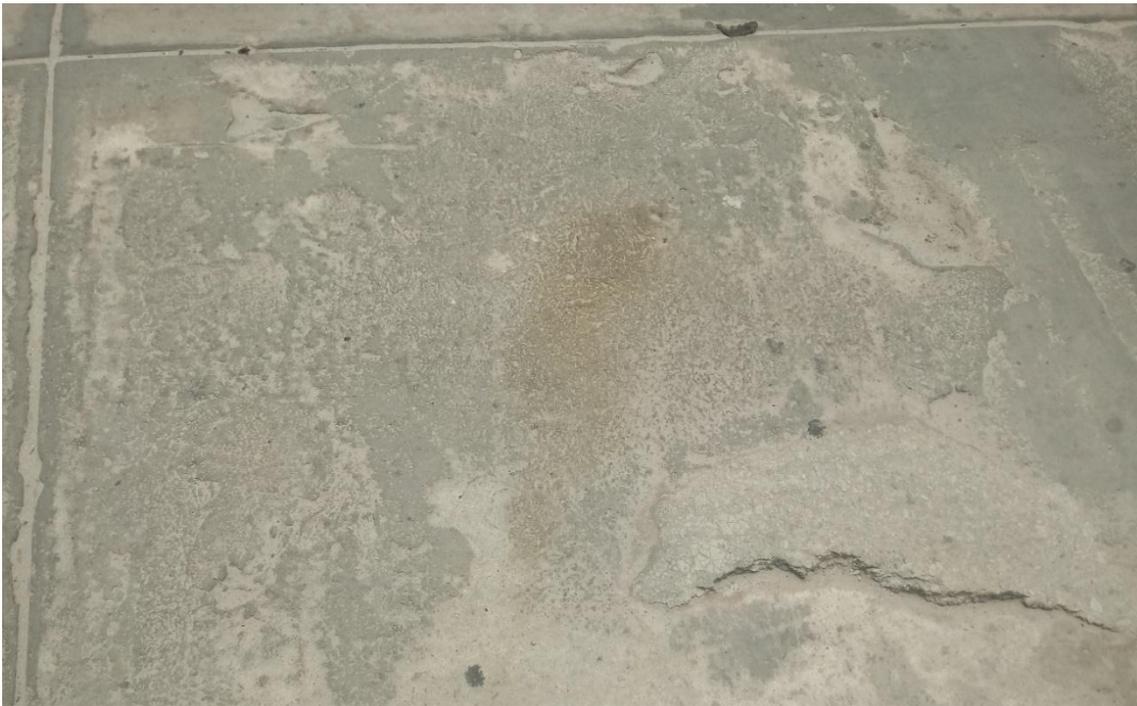
Foto 4 Grieta N° 4 con deterioro: Levantamiento localizado

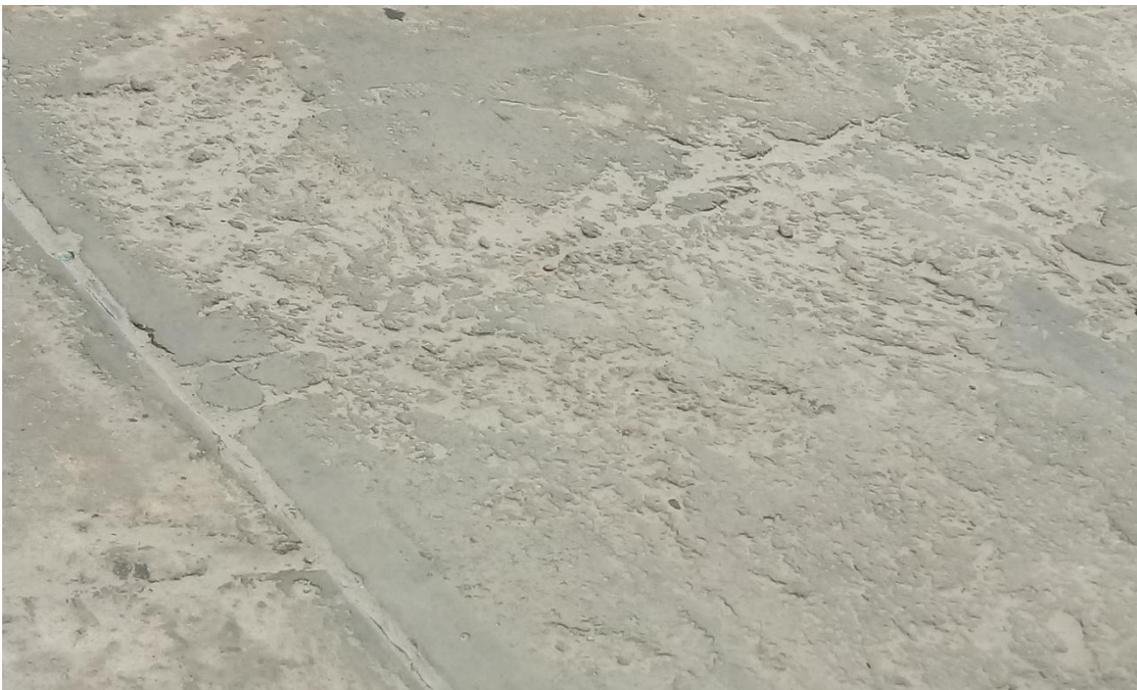
Foto 5 Grieta N° 5 con deterioro: Fragmentación múltiple

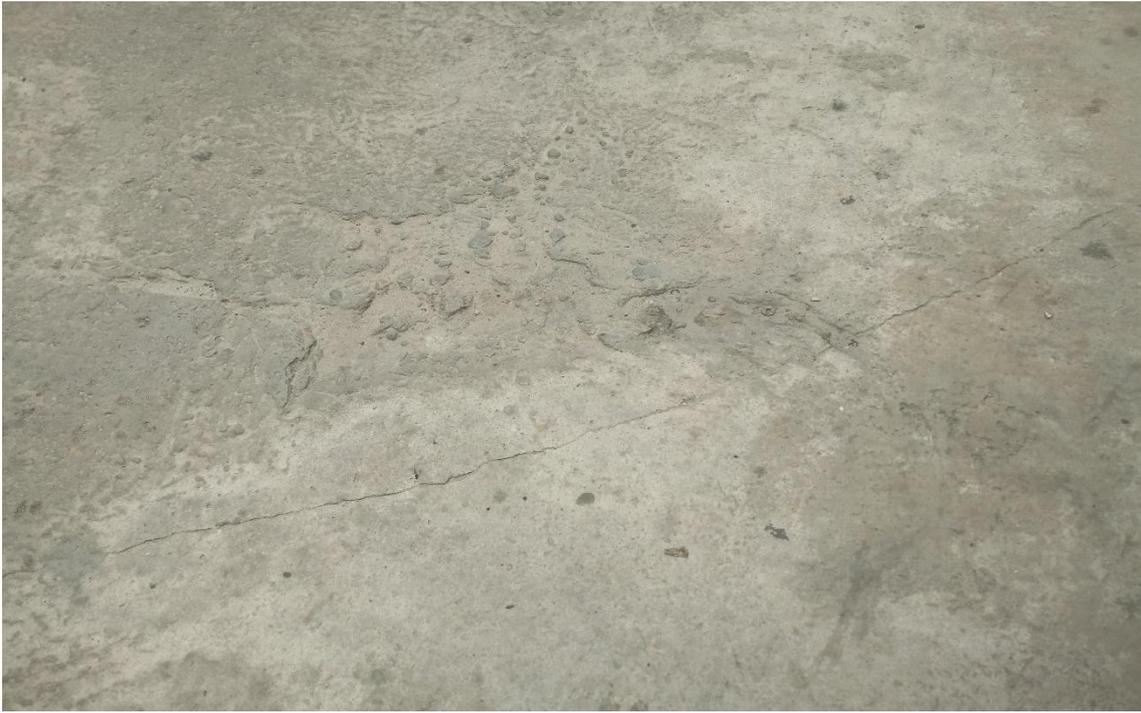
Foto 6 Grieta N° 6 con deterioro: Juntas saltadas

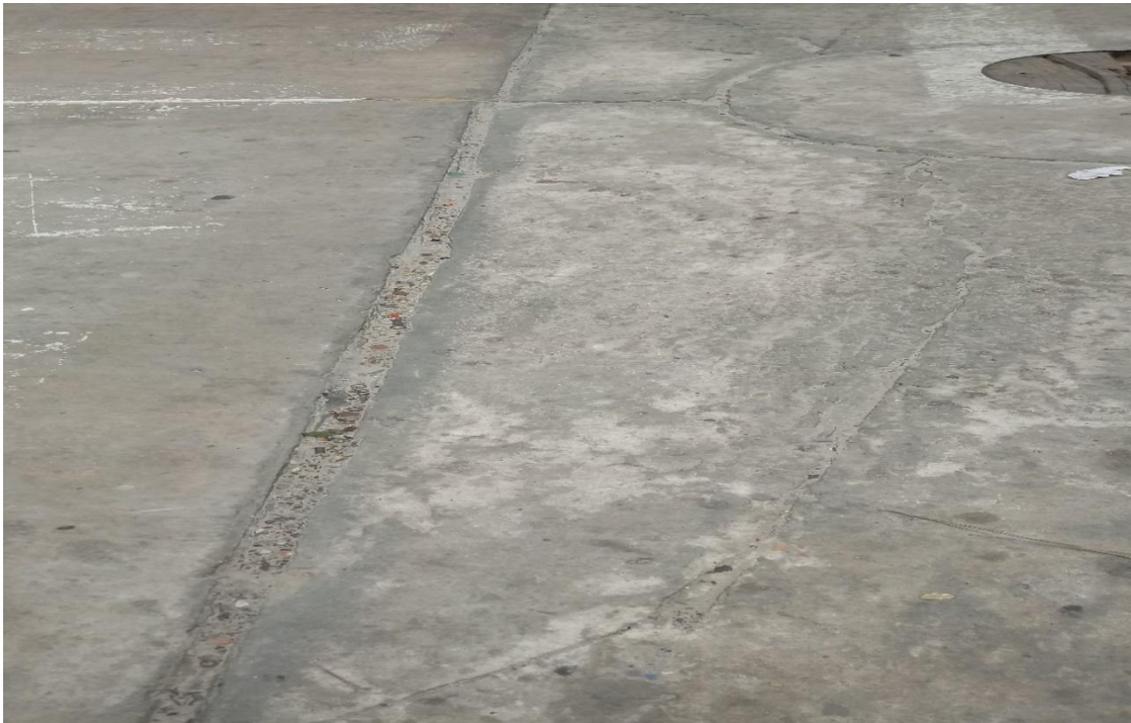
Foto 7 Grieta N° 7 con deterioro: Deficiencias del sellado

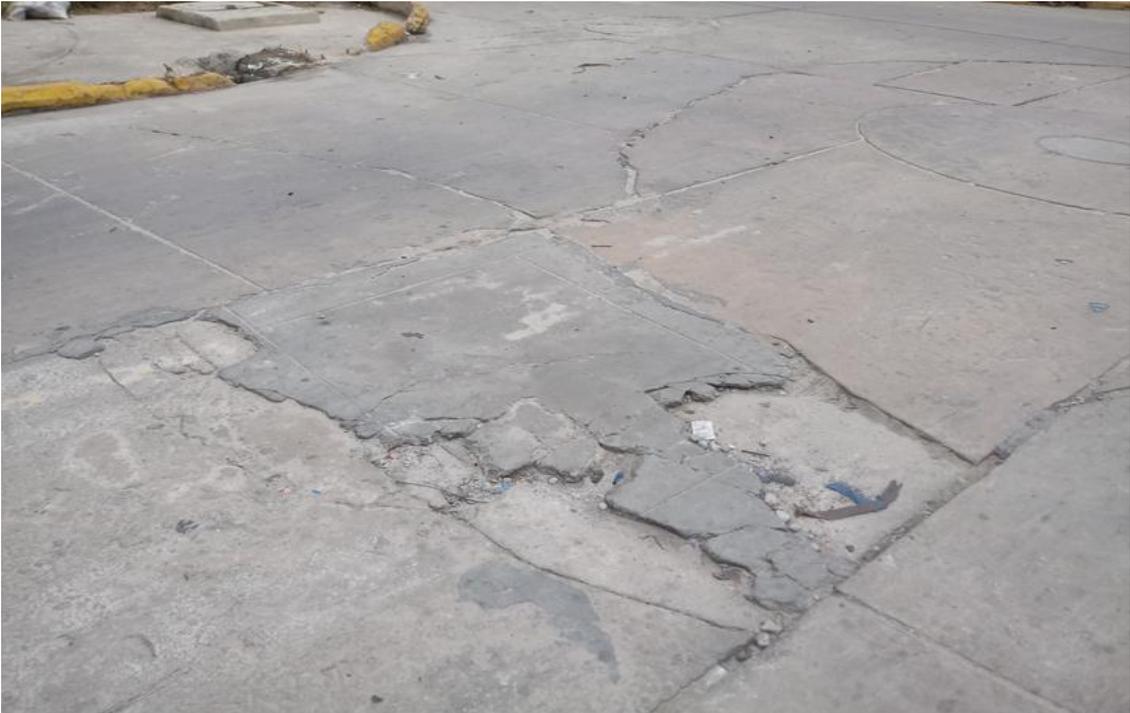
Foto 8 Grieta N° 8 con deterioro: Parches deteriorados

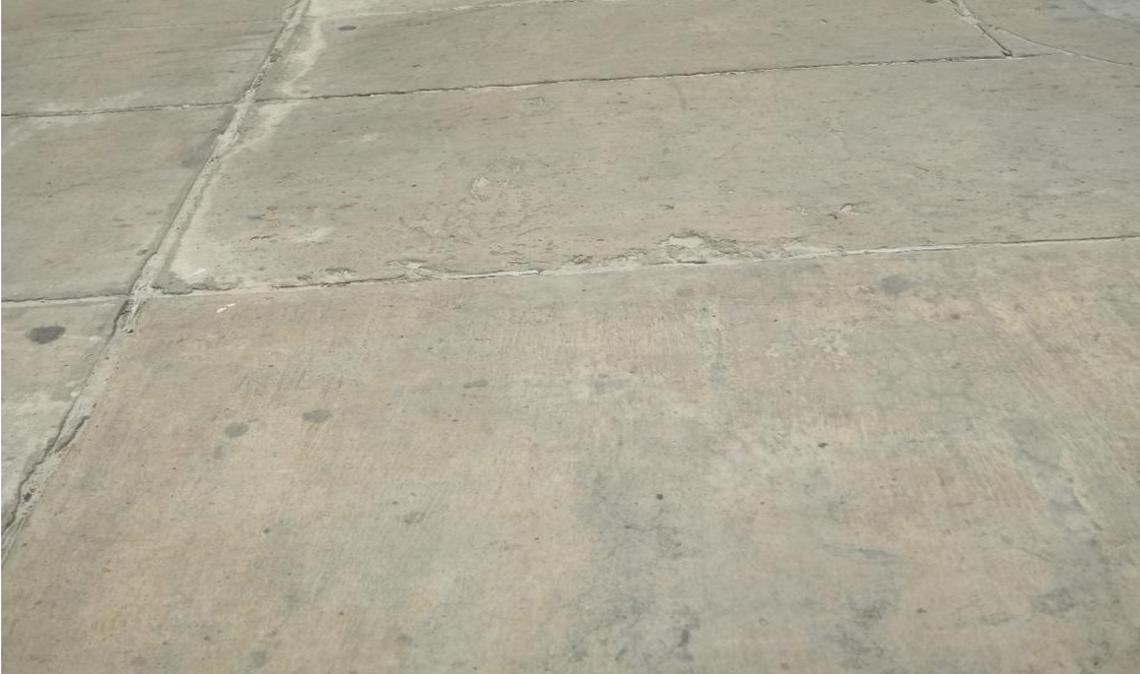
Foto 9 Grieta N° 9 con deterioro: Separación de la junta longitudinal

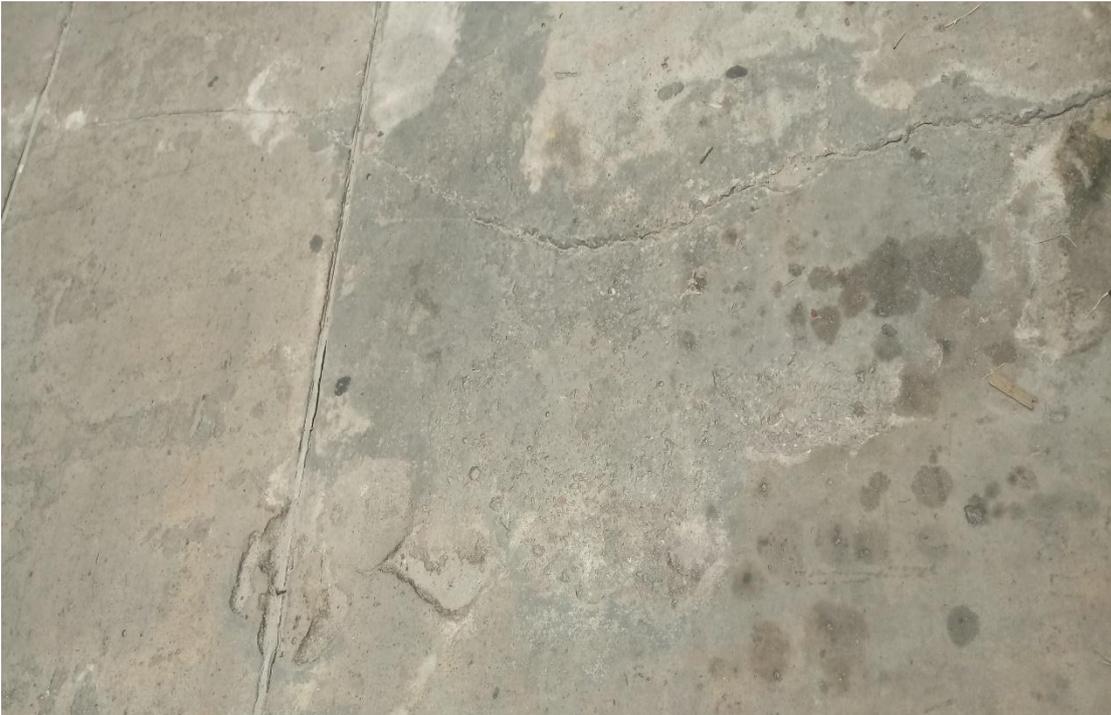
Foto 10 Grieta N° 10 con deterioro: Separación de la junta longitudinal

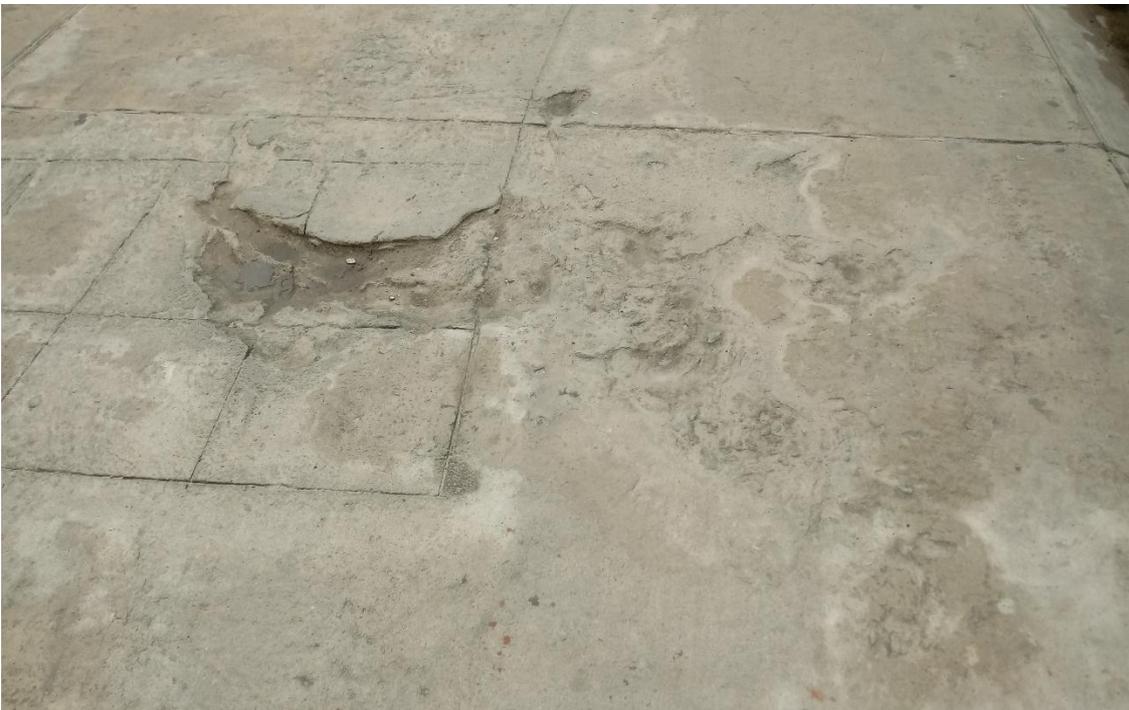
Foto 11 Grieta N° 11 con deterioro: Baches

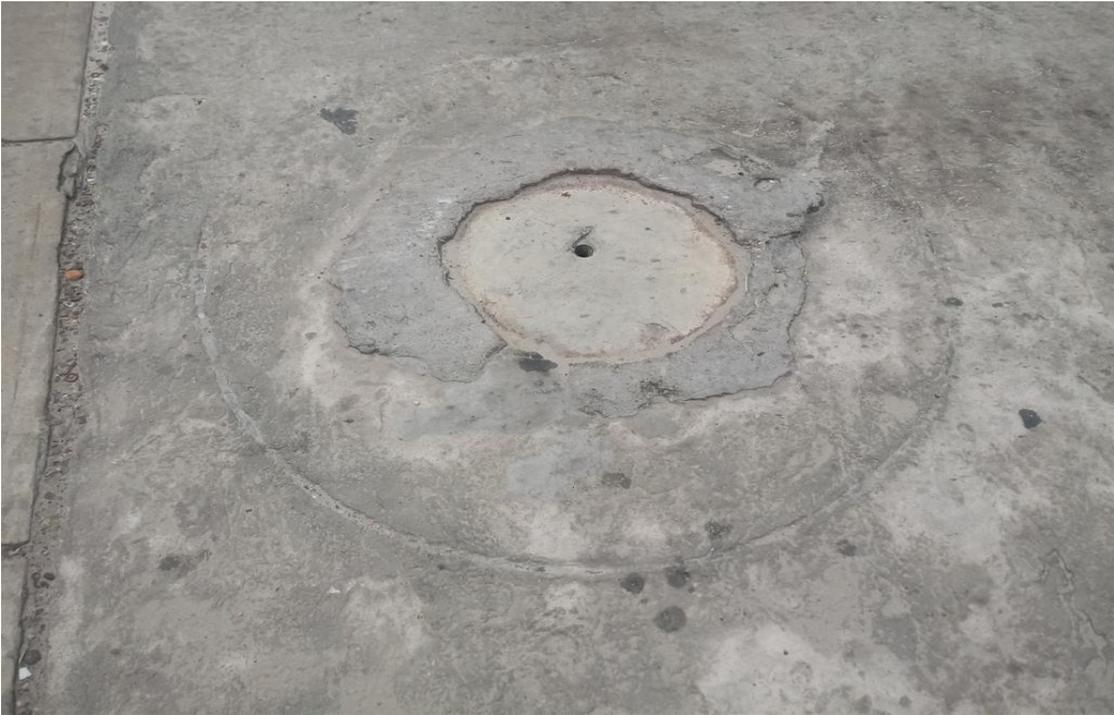
Foto 12 Grieta N° 12 con deterioro: Juntas saltadas

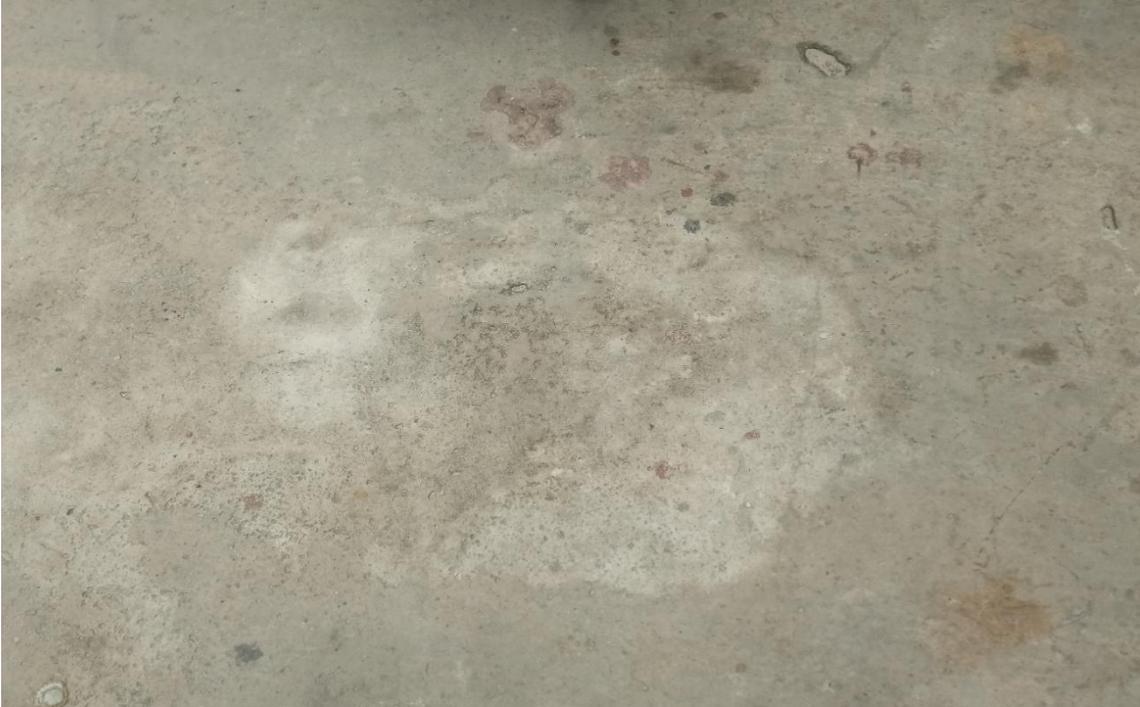
Foto 13 Grieta N° 13 con deterioro: Surgencia de finos

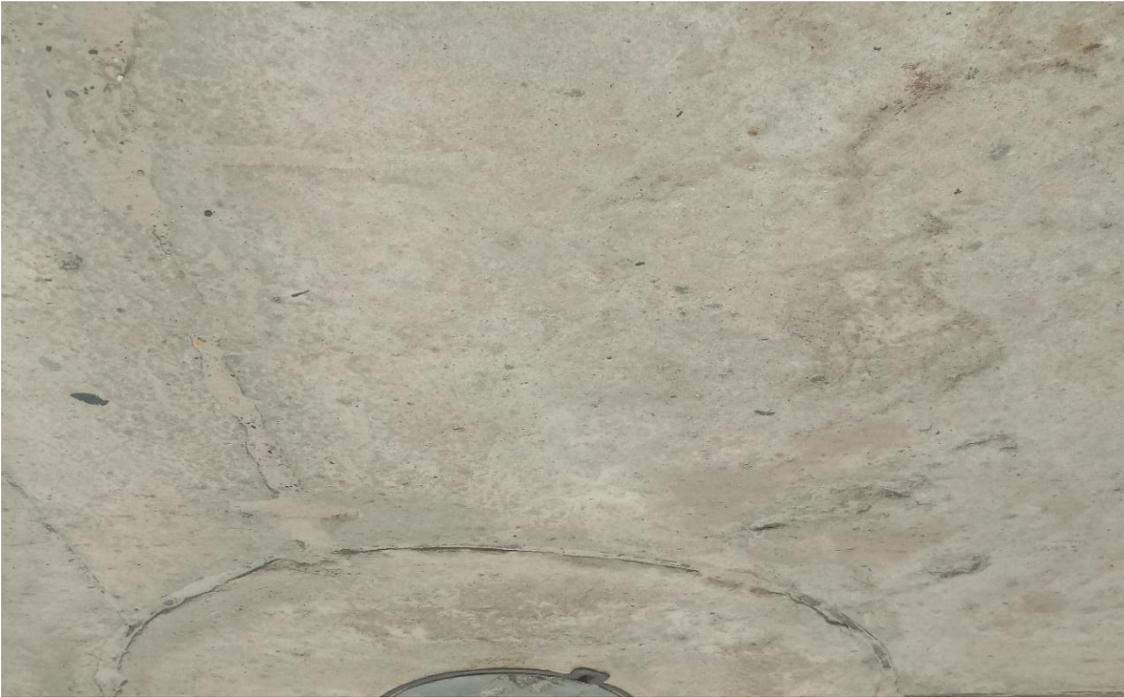
Foto 14 Grieta N° 14 con deterioro: Levantamiento localizado

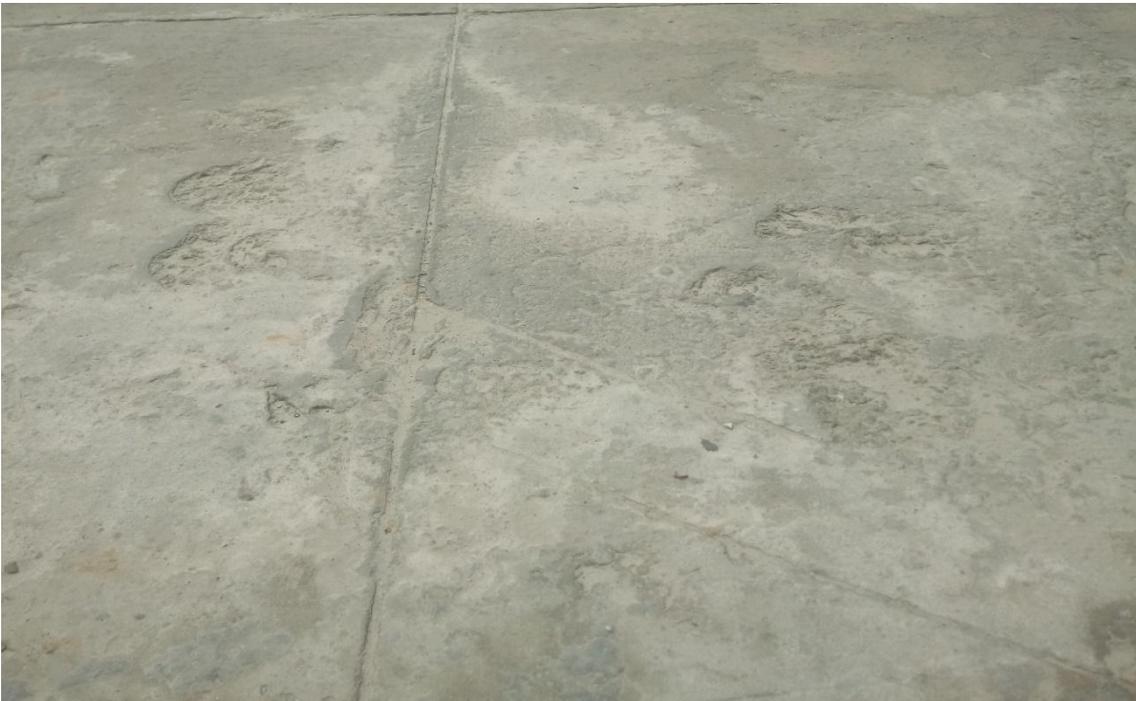
Foto 15 Grieta N° 15 con deterioro: Grietas longitudinales y transv.

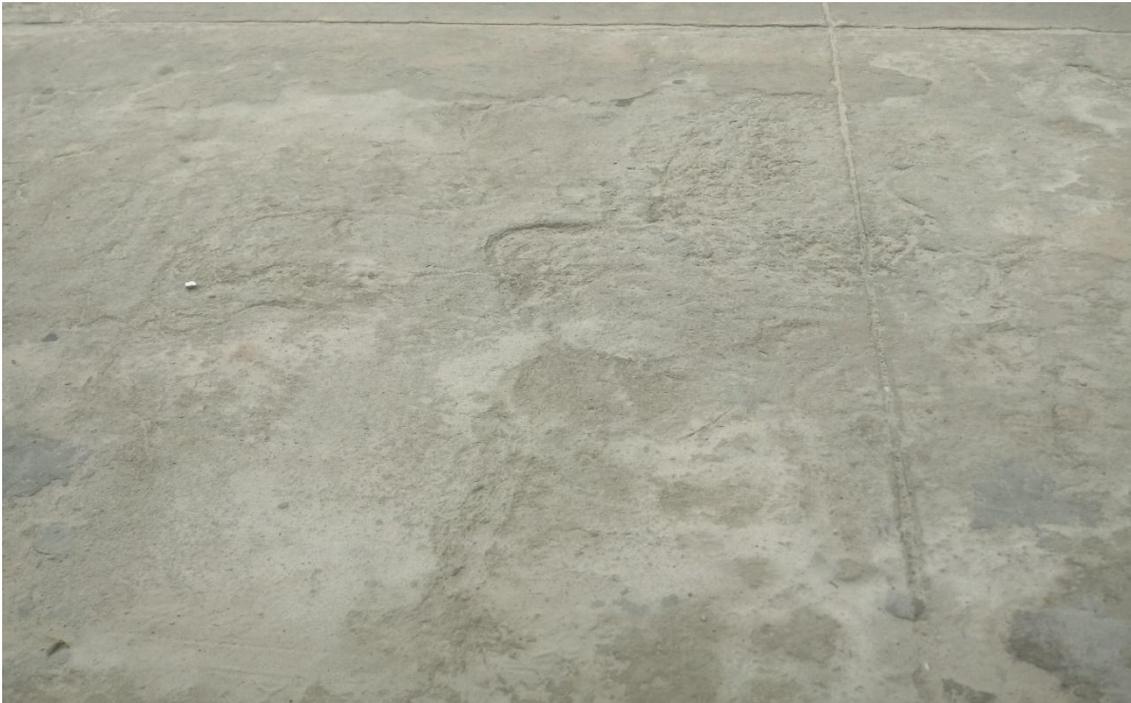
Foto 16 Grieta N° 16 con deterioro: Grietas longitudinales y transv.

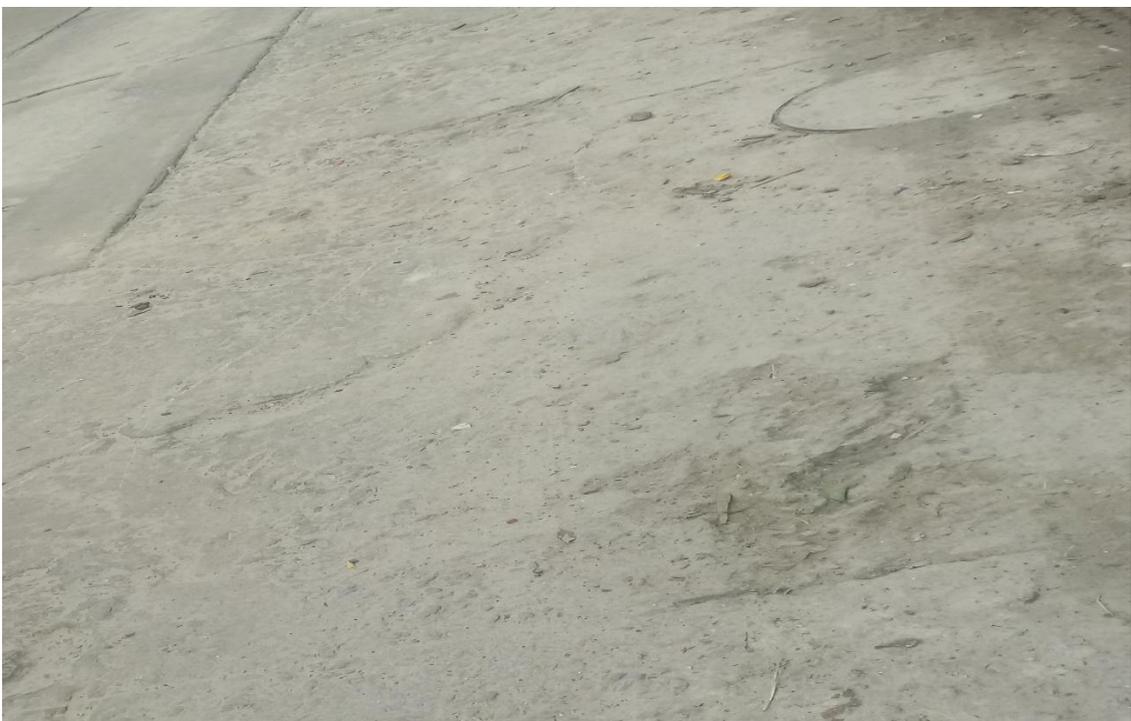
Foto 17 Grieta N° 17 con deterioro: Fisuramiento por retracción (tipo malla)

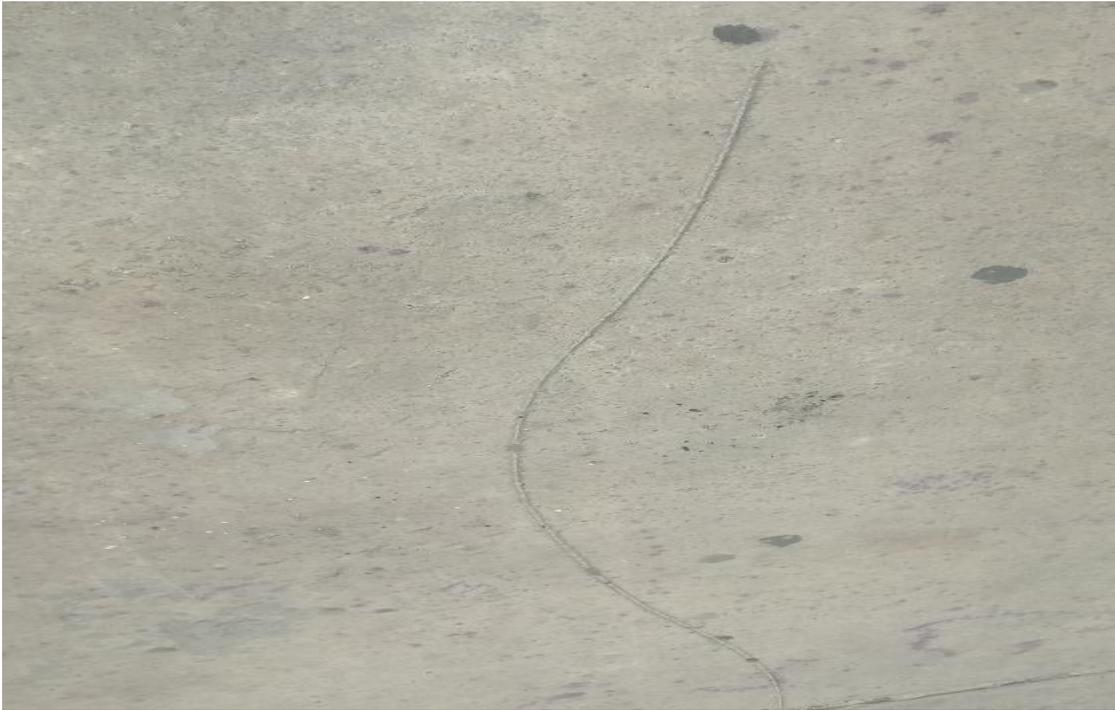
Foto 18 Grieta N° 18 con deterioro: Grietas longitudinales y transv.

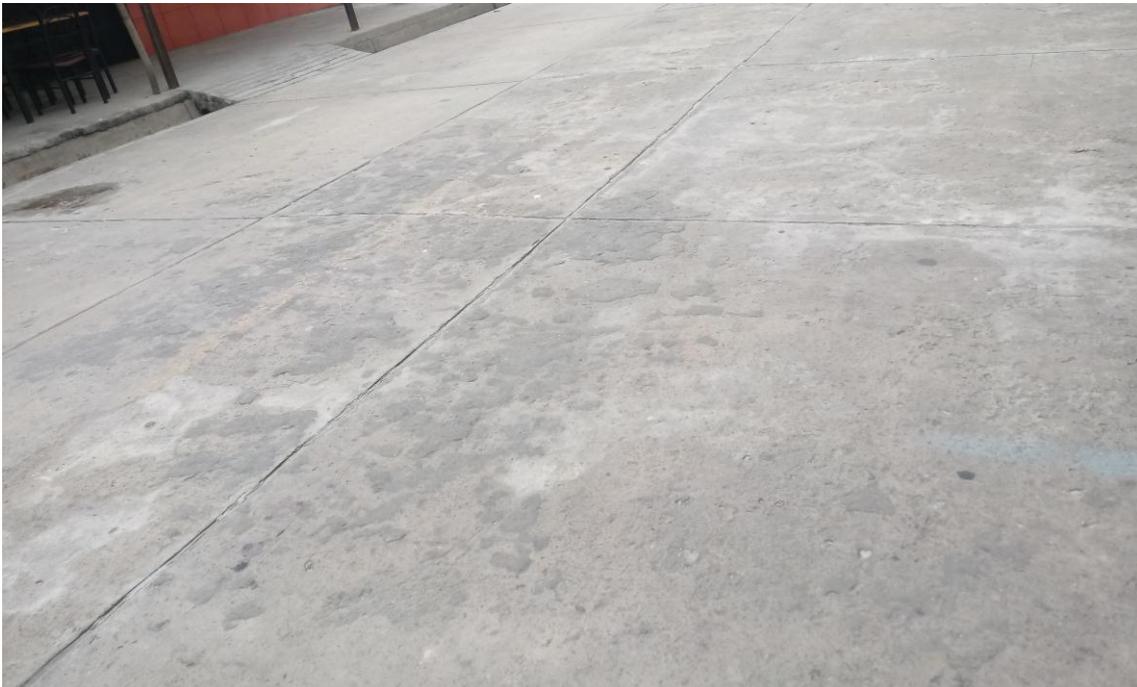
Foto 19 Grieta N° 19 con deterioro: Desintegración

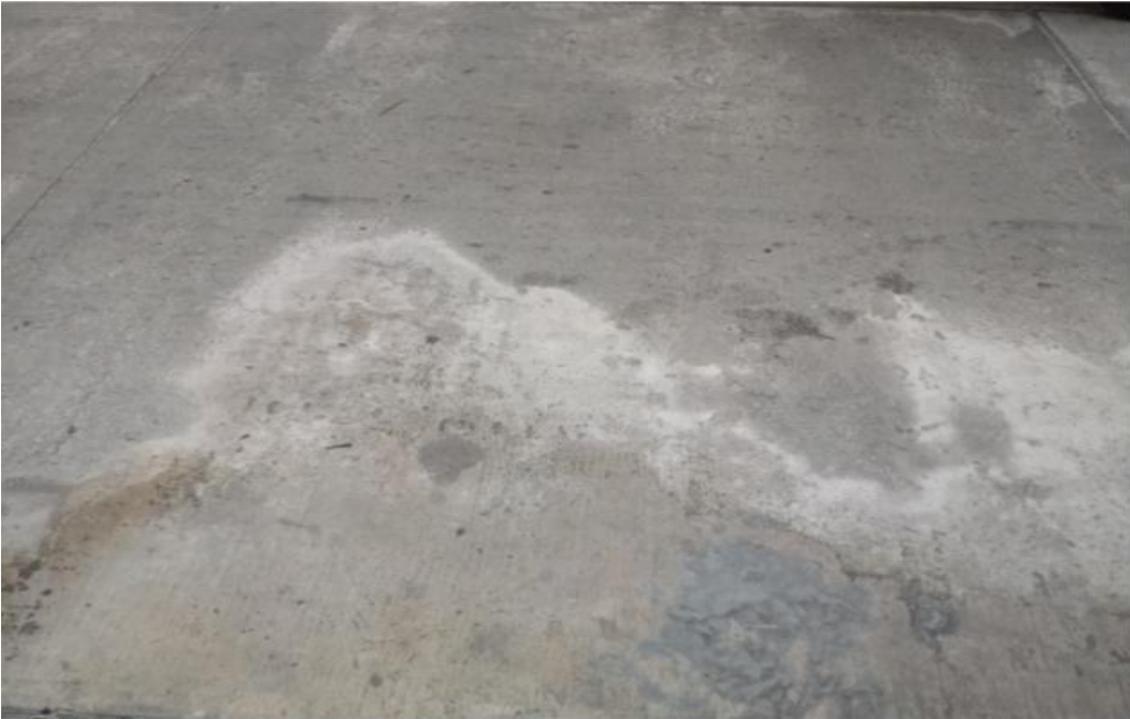
Foto 20 Grieta N° 20 con deterioro: Desintegración

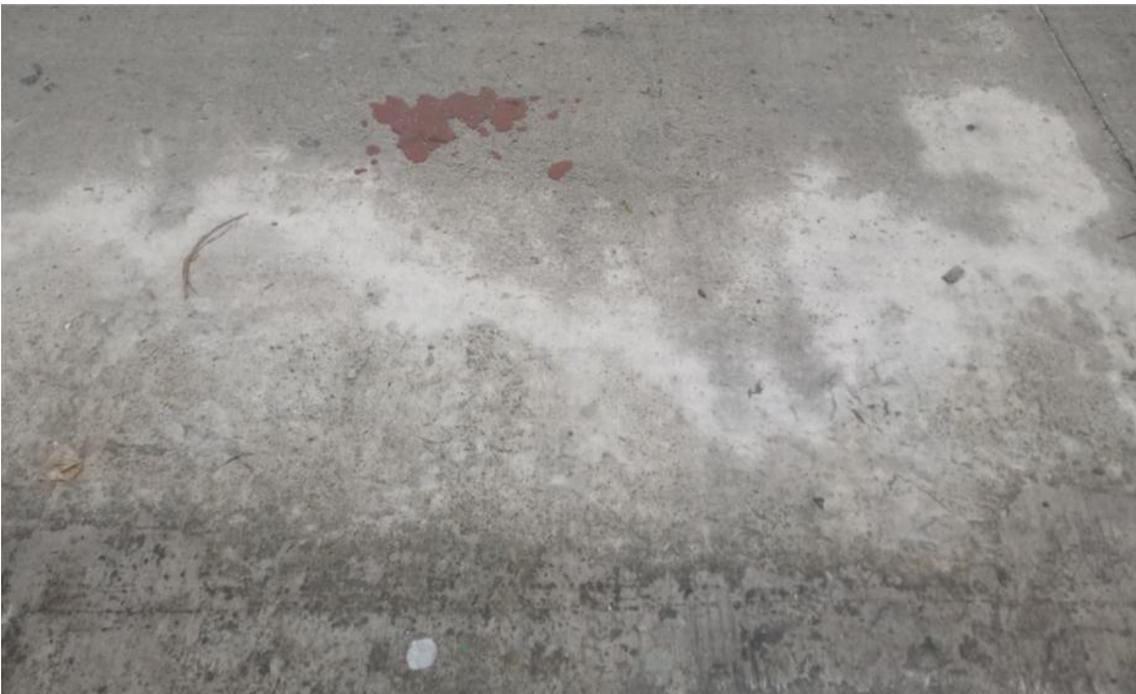
Foto 21 Grieta N° 21 con deterioro: Separación de la junta longitudinal

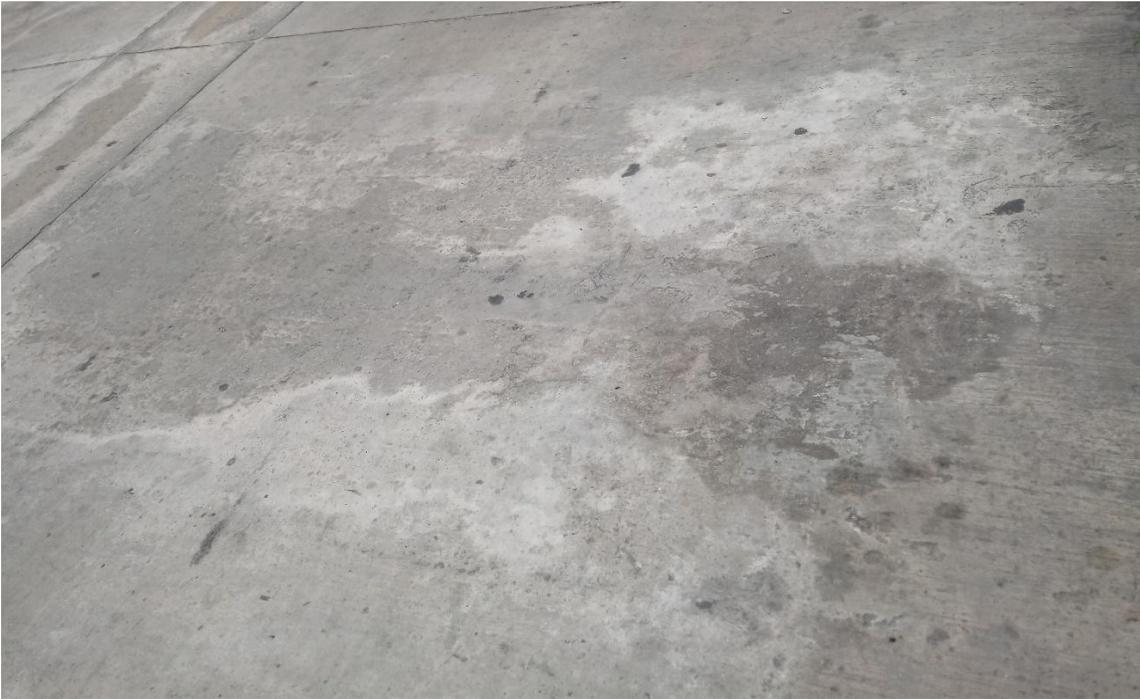
Foto 22 Grieta N° 22 con deterioro: Escalonamiento de juntas y grietas

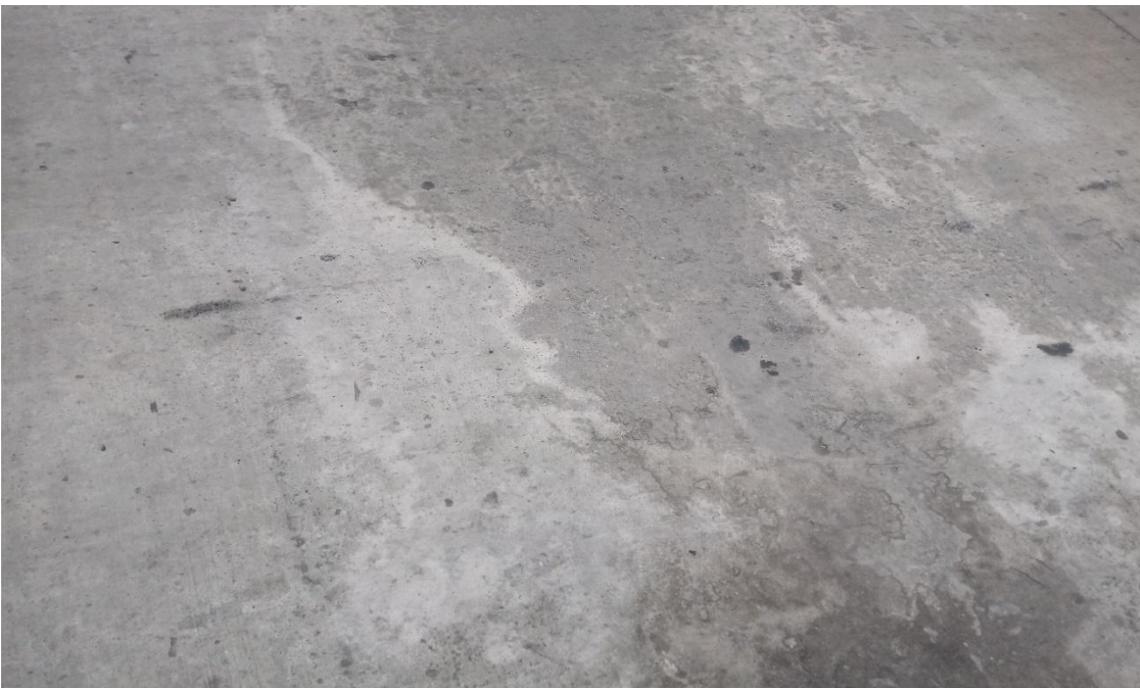
Foto 23 Grieta N° 23 con deterioro: Baches

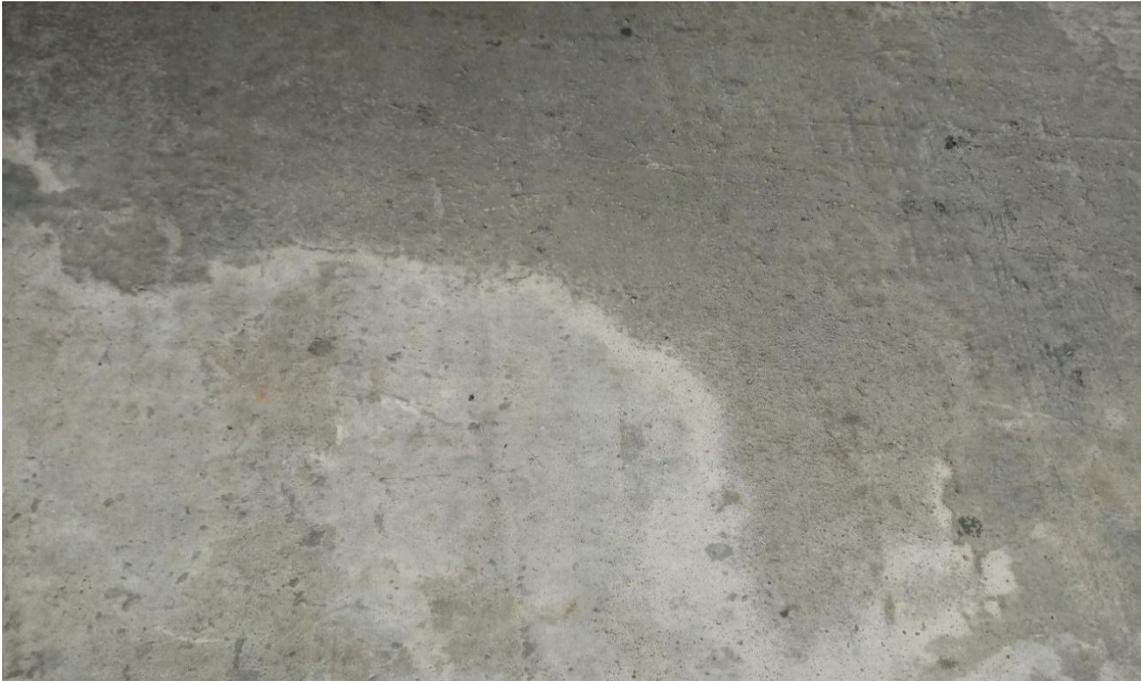
Foto 24 Grieta N° 24 con deterioro: Baches

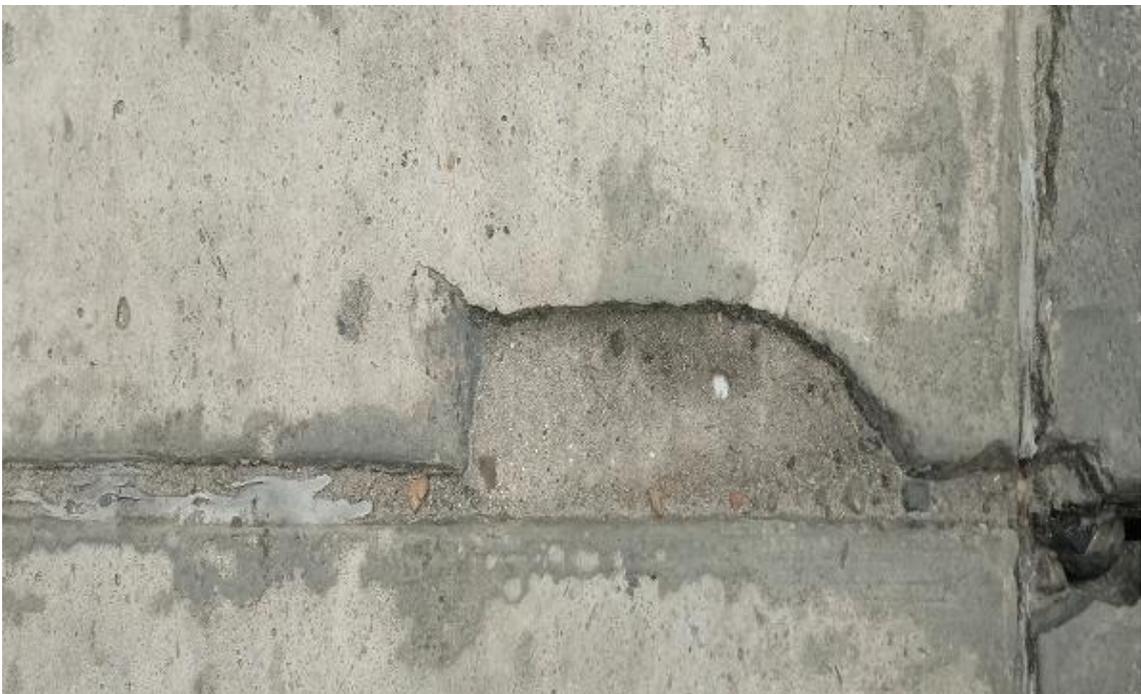
Foto 25 Grieta N° 25 con deterioro: Grietas de esquina

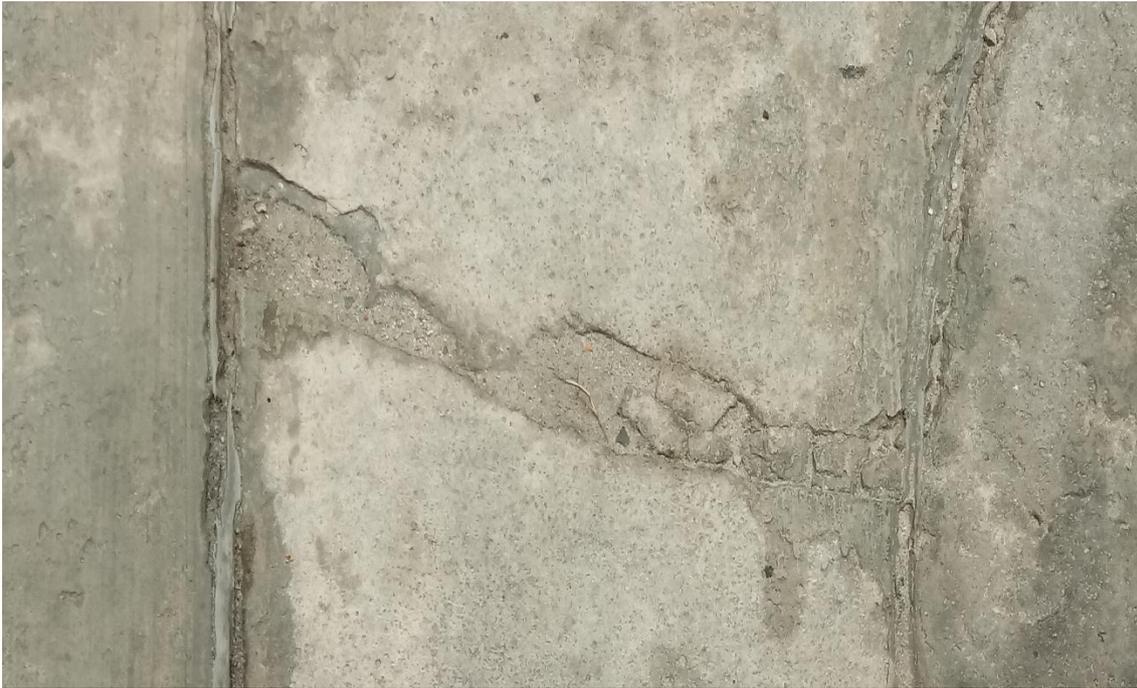
Foto 26 Grieta N° 26 con deterioro: Grietas longitudinales y transv.

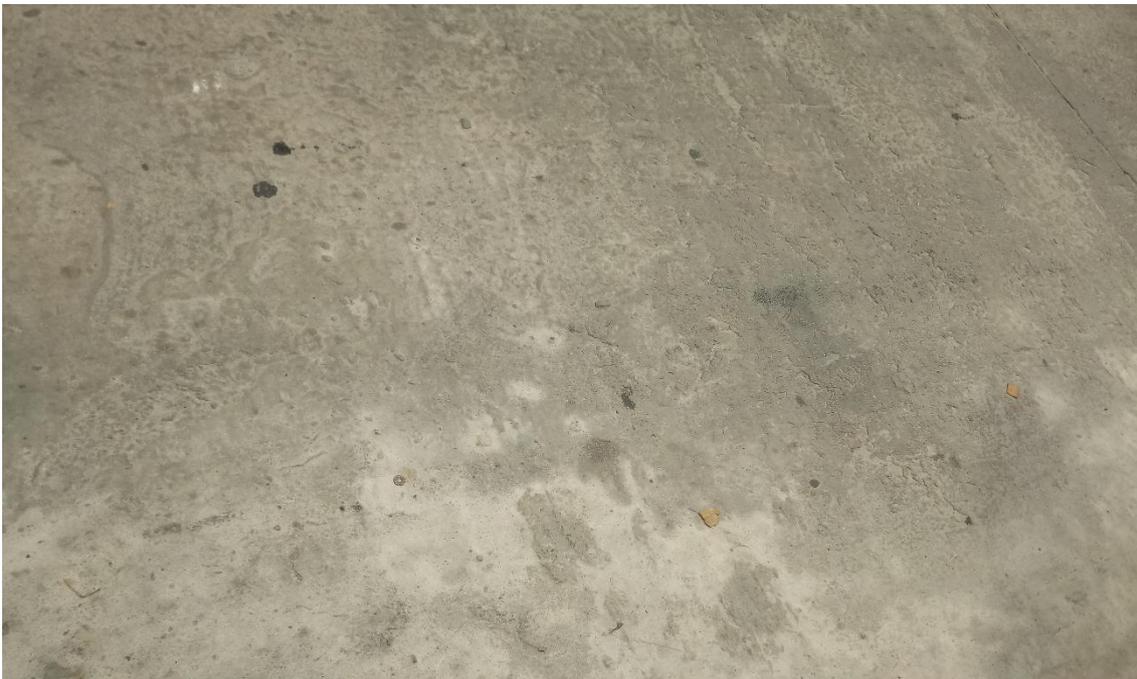
Foto 27 Grieta N° 27 con deterioro: Fisuramiento por retracción (tipo malla)

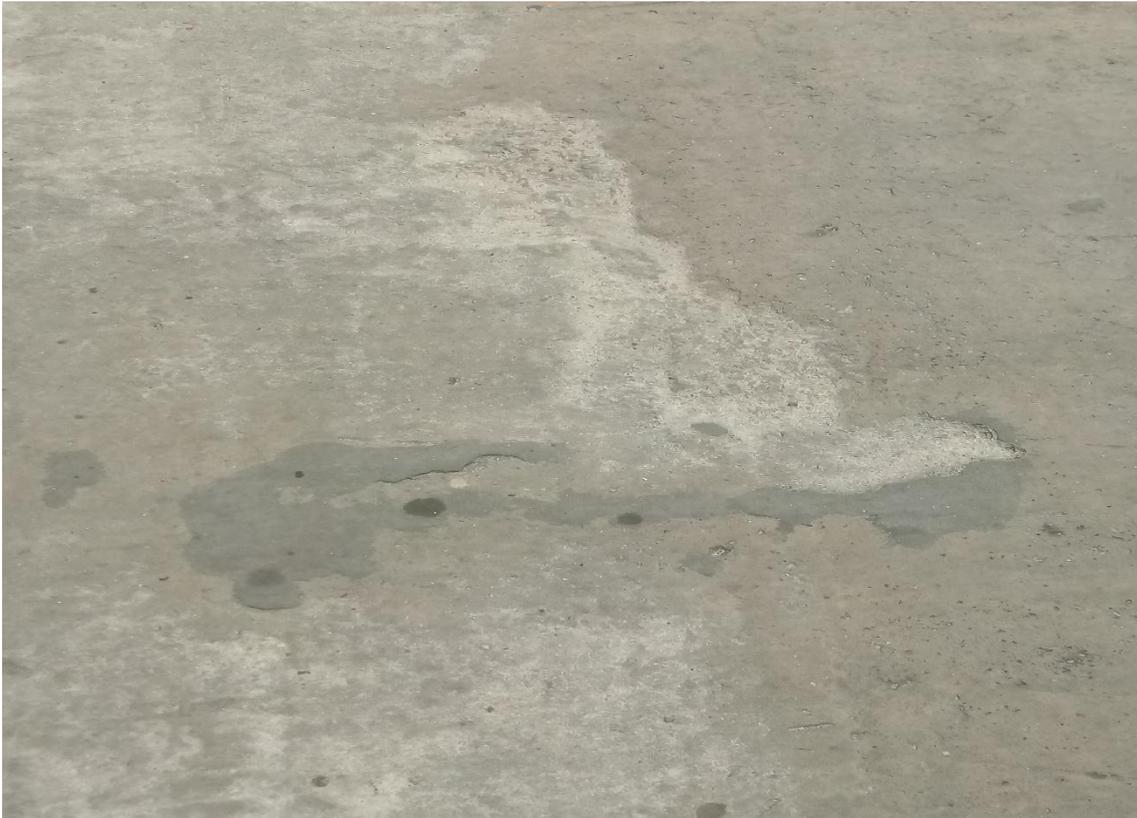
Foto 28 Grieta N° 28 con deterioro: Parches deteriorados
