**“EVALUACIÓN PATOLÓGICA DEL PAVIMENTO RÍGIDO DE LA
CALLE DOS DE MAYO CUADRAS 9 A 13 Y TÉCNICAS DE
REPARACIÓN EN EL DISTRITO IQUITOS - PROVINCIA MAYNAS
– DEPARTAMENTO LORETO – 2017”**

**TESIS PARA OPTAR EL TÍTULO PROFESIONAL DE
INGENIERO CIVIL:**

Bach. VELA RODRÍGUEZ SILVIA CRISTINA

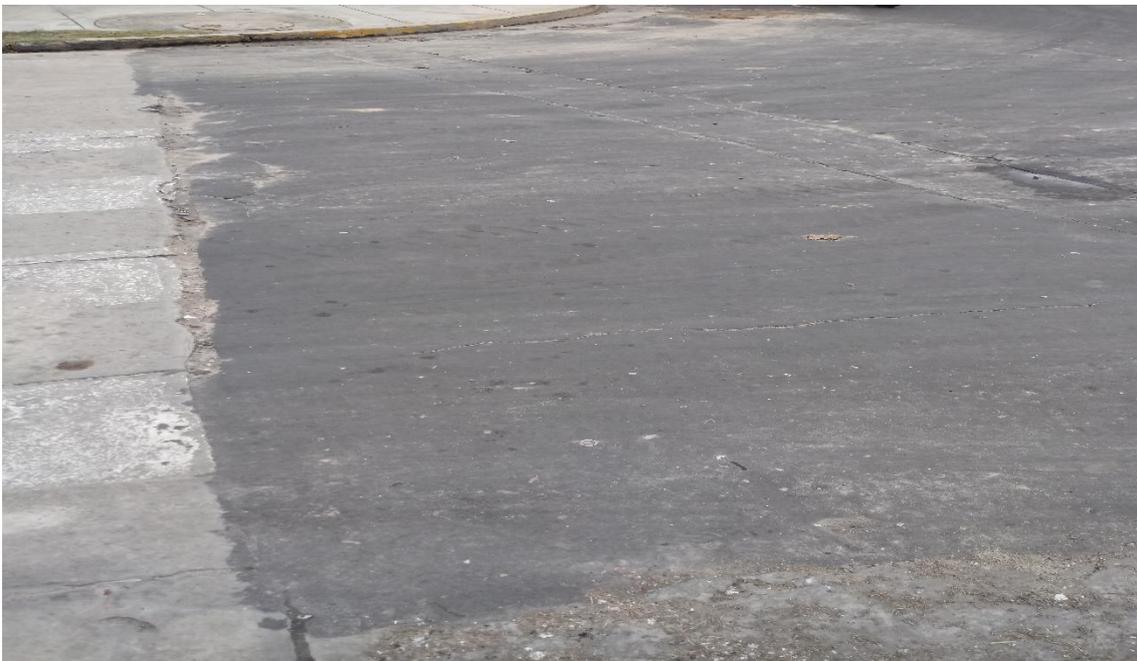
Foto 29 Grieta N° 29 con deterioro: Parches deteriorados

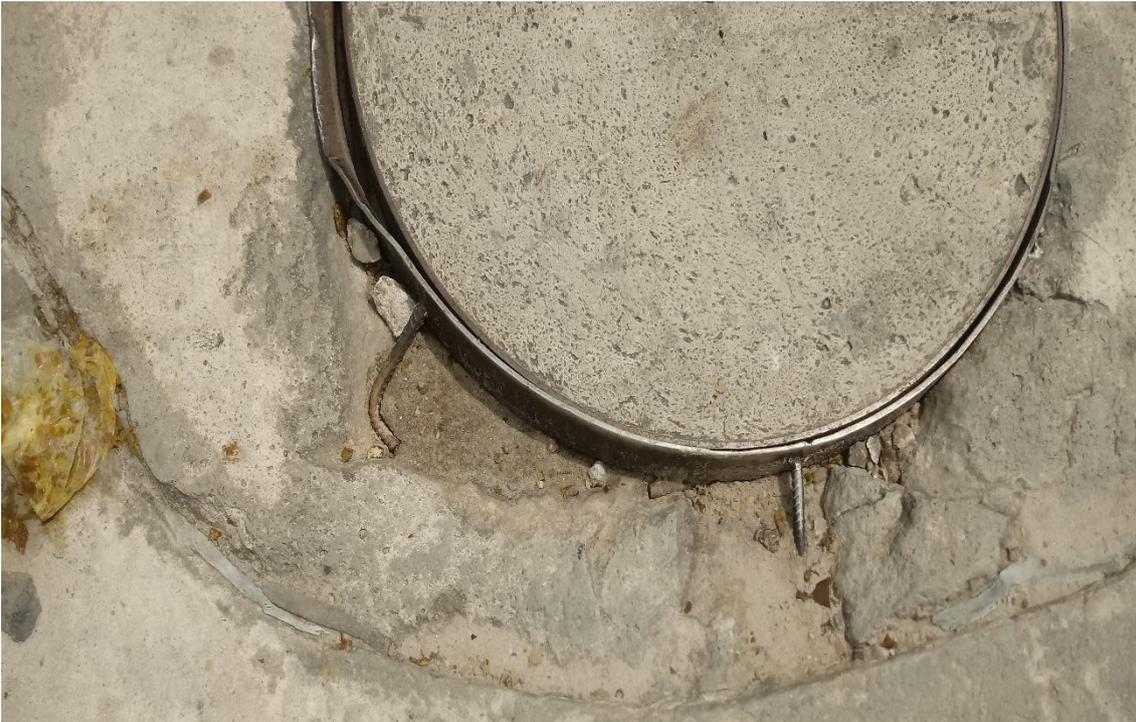
Foto 30 Grieta N° 30 con deterioro: Deficiencias del sellado

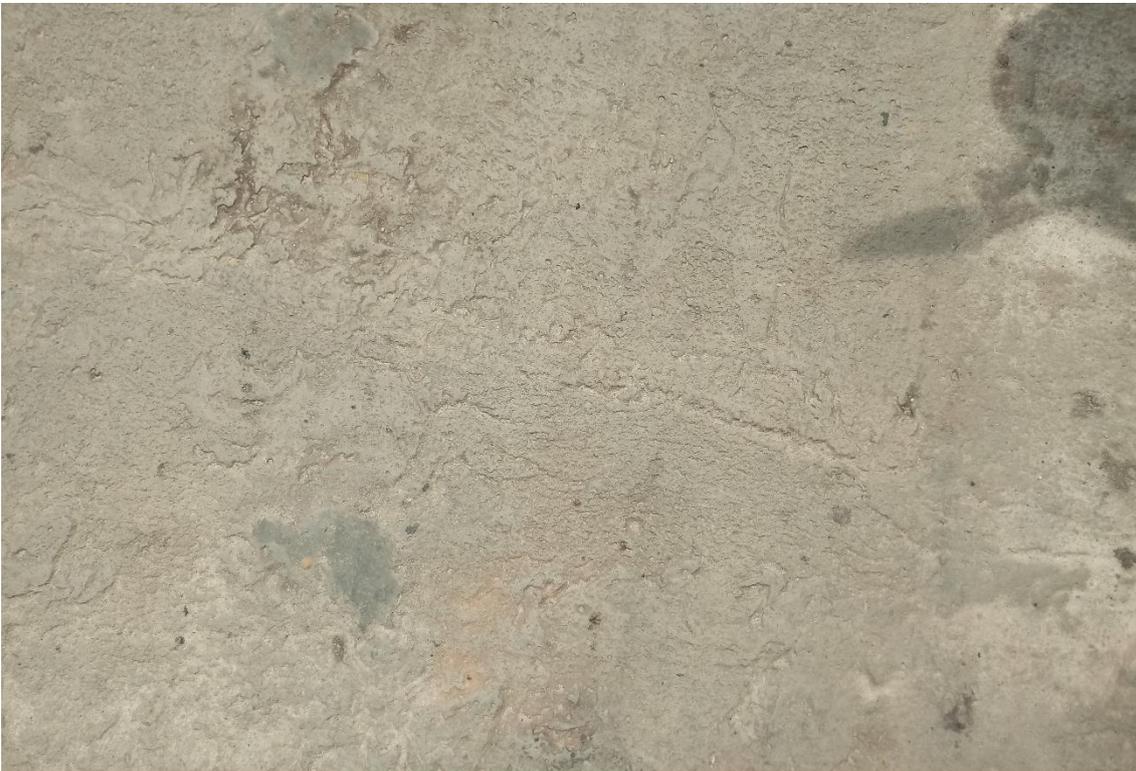
Foto 31 Grieta N° 31 con deterioro: Juntas saltadas

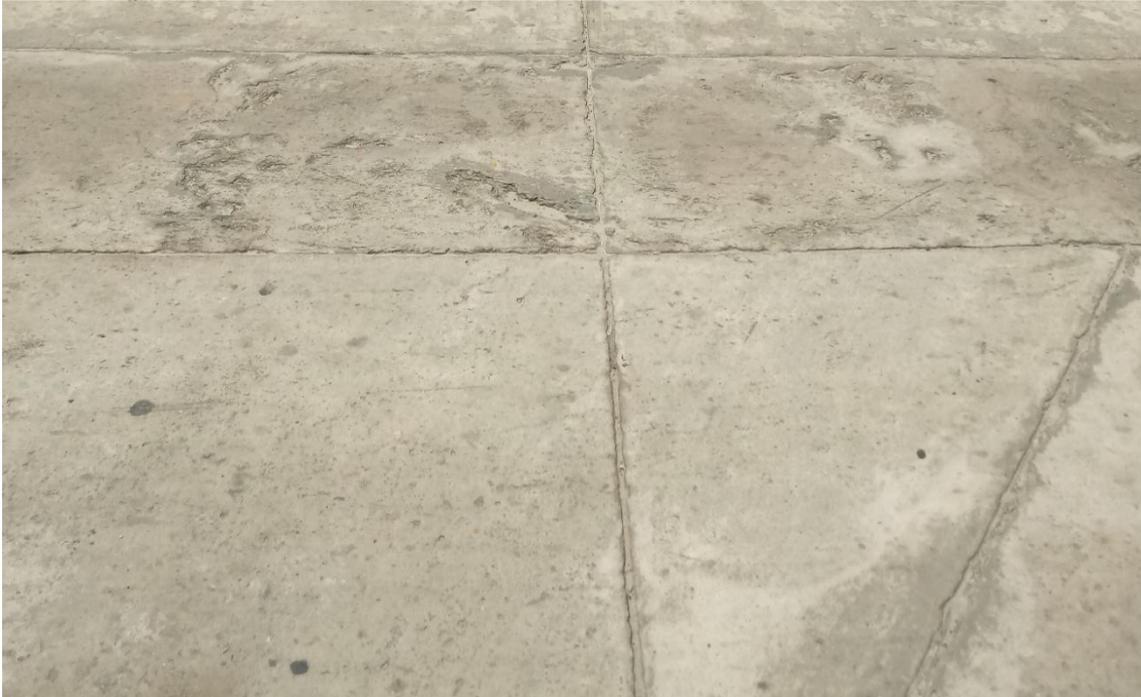
Foto 32 Grieta N° 32 con deterioro: Grietas longitudinales y transv.

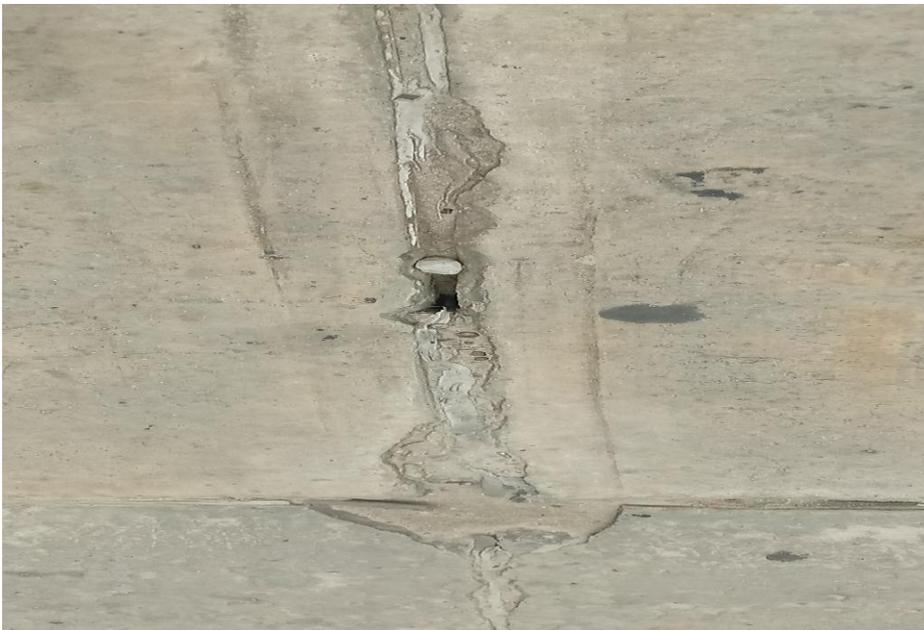
Foto 33 Grieta N° 33 con deterioro: Deficiencias del sellado

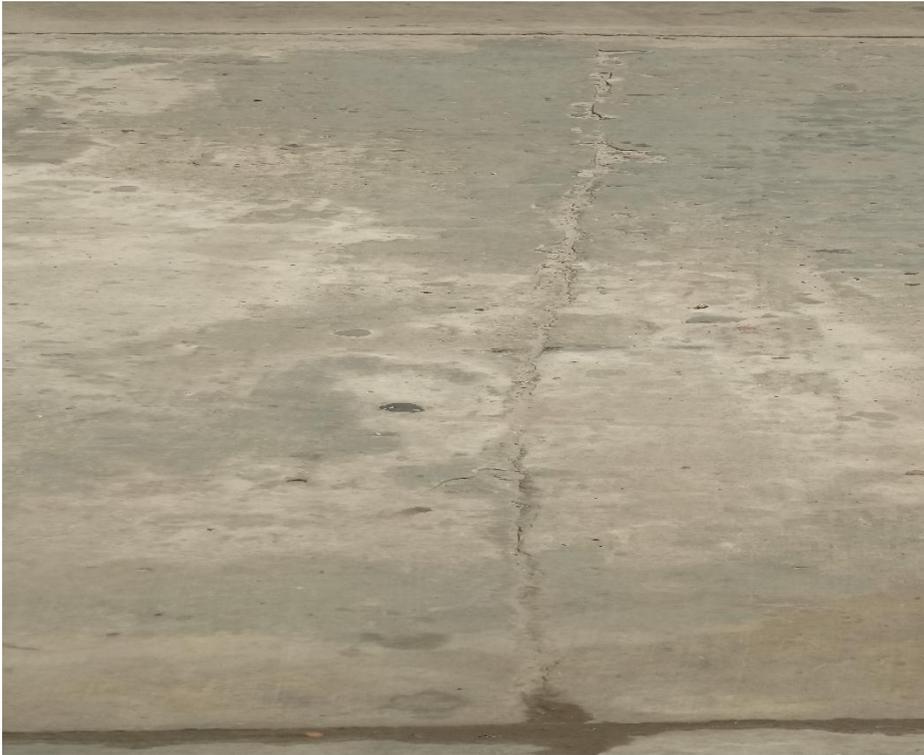
Foto 34 Grieta N° 34 con deterioro: Grietas longitudinales y transv.

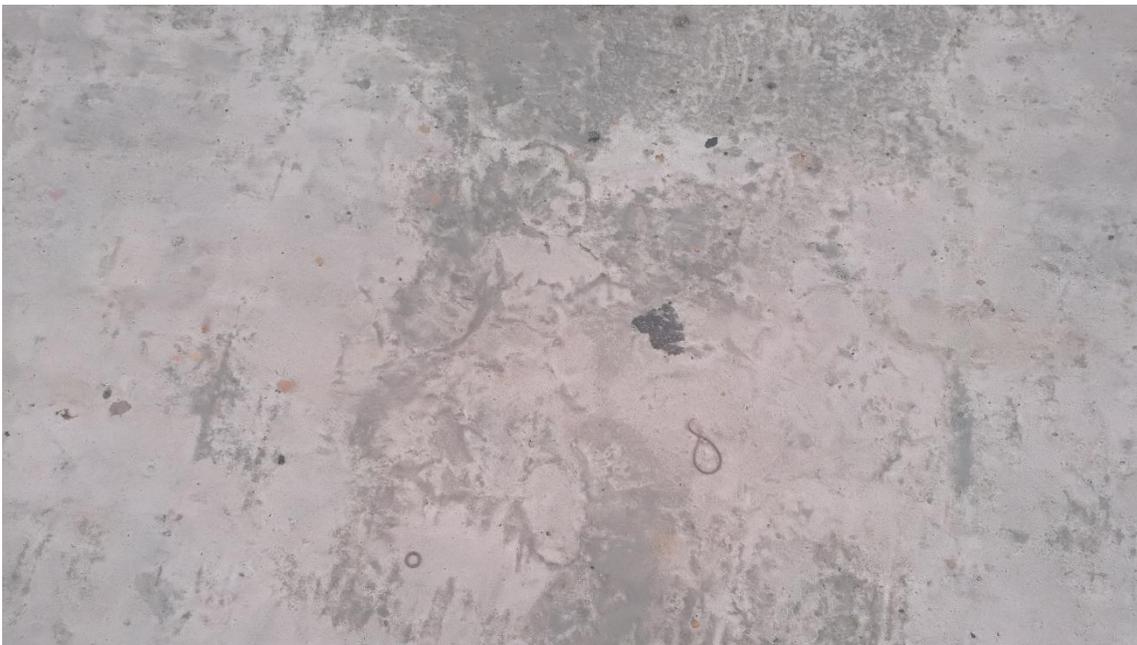
Foto 35 Grieta N° 35 con deterioro: Fragmentación múltiple
