“UNIVERSIDAD CATÓLICA LOS ÁNGELES DE CHIMBOTE”

**“DETERMINACIÓN Y EVALUACIÓN DEL NIVEL DE
INCIDENCIAS PATOLÓGICAS EN EL PAVIMENTO RÍGIDO DE
LA AVENIDA COLONIAL, ENTRE LAS CALLES 28 DE JULIO Y 5
DE DICIEMBRE, DISTRITO DE PUNCHANA, PROVINCIA
MAYNAS - DEPARTAMENTO LORETO, AÑO - 2017”**

**TESIS PARA OPTAR EL TÍTULO PROFESIONAL DE
INGENIERO CIVIL.**

Bach. ARMANDO VASQUEZ YALTA

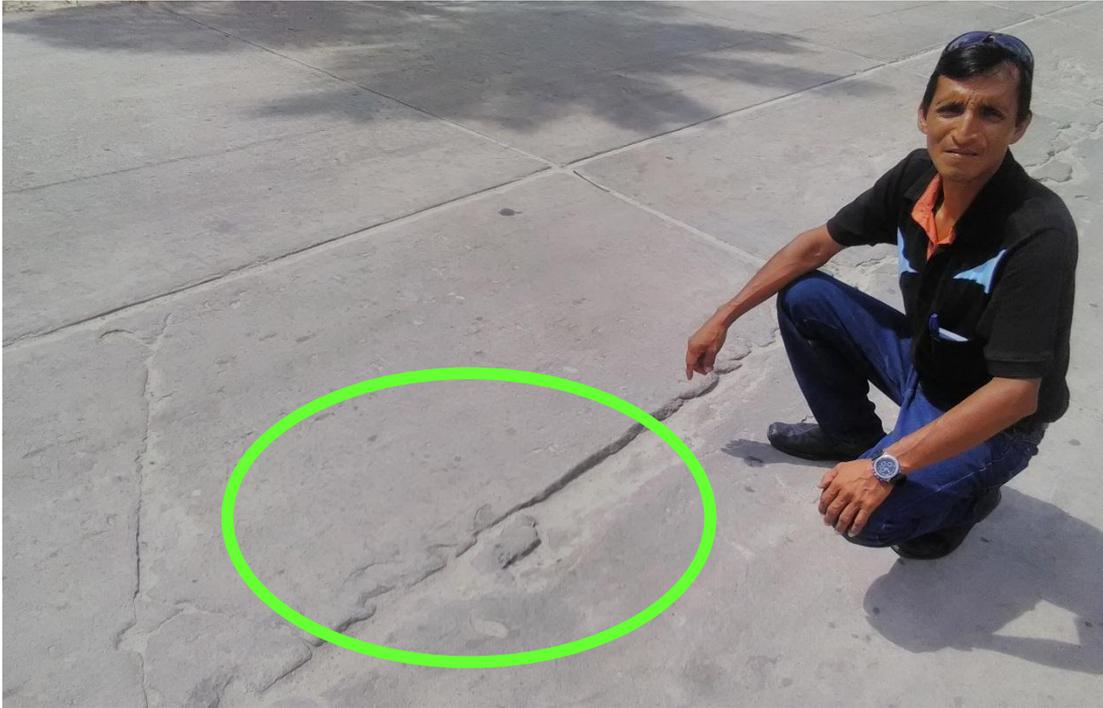
Imagen 03. Av. Colonial, se observa grieta lineal de alta severidad

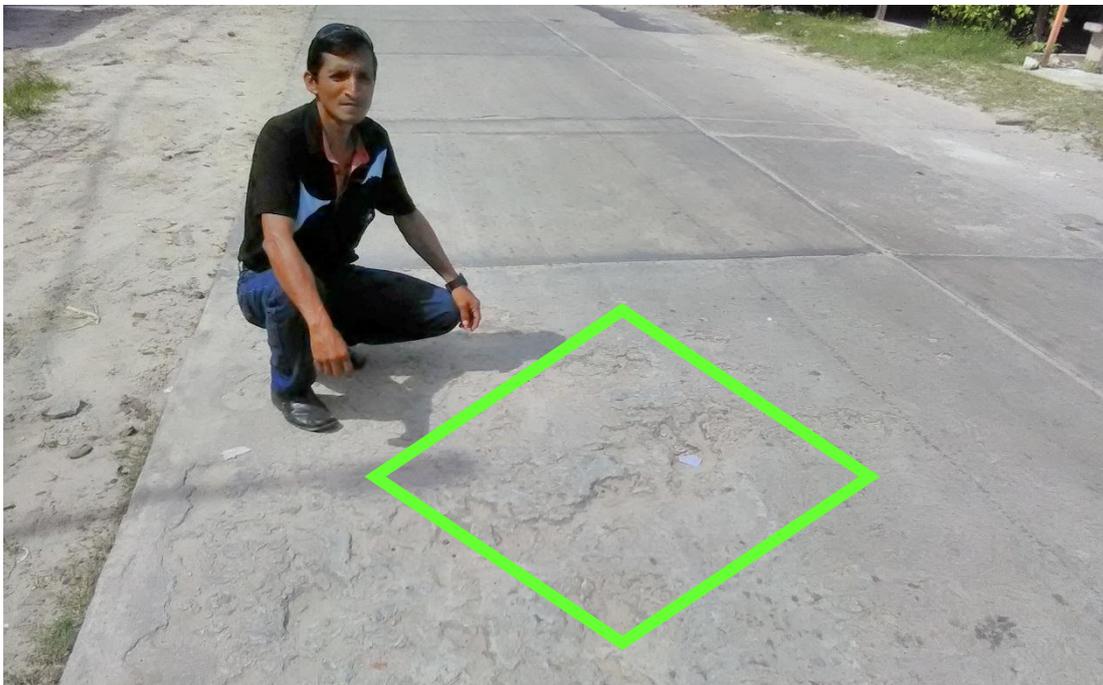
Imagen 04. Av. Colonial se observa, Desconchamiento de severidad leve

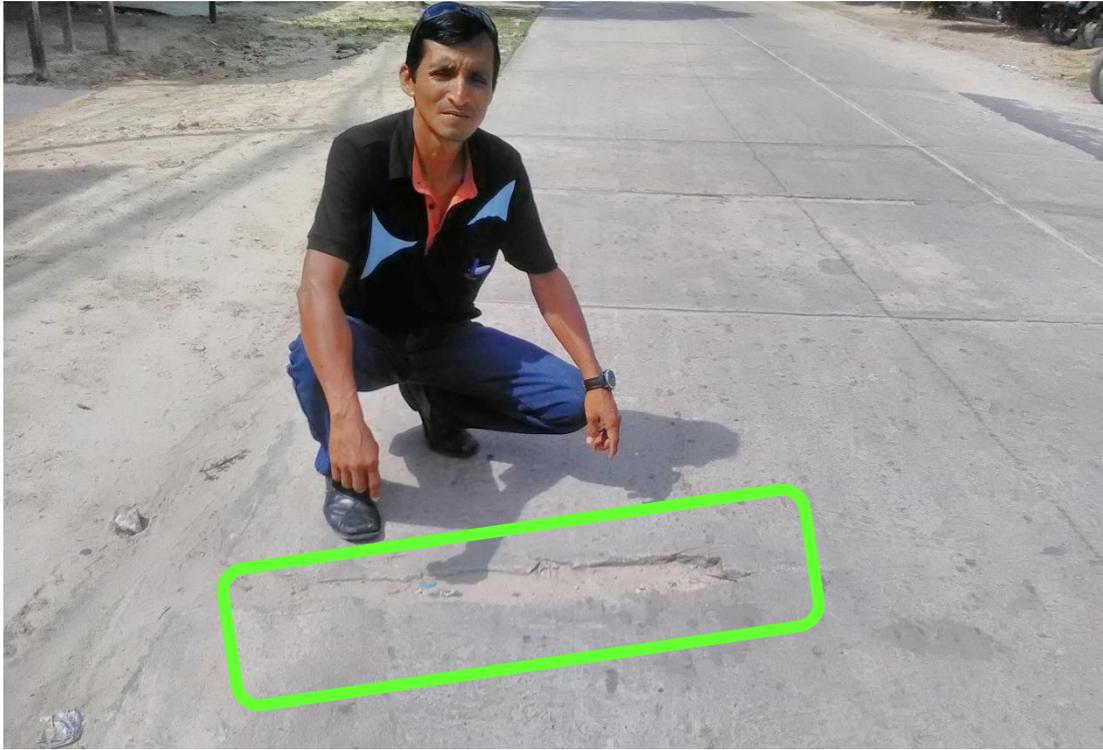
Imagen 05. Av. Colonial, se observa, grieta lineal de severidad media

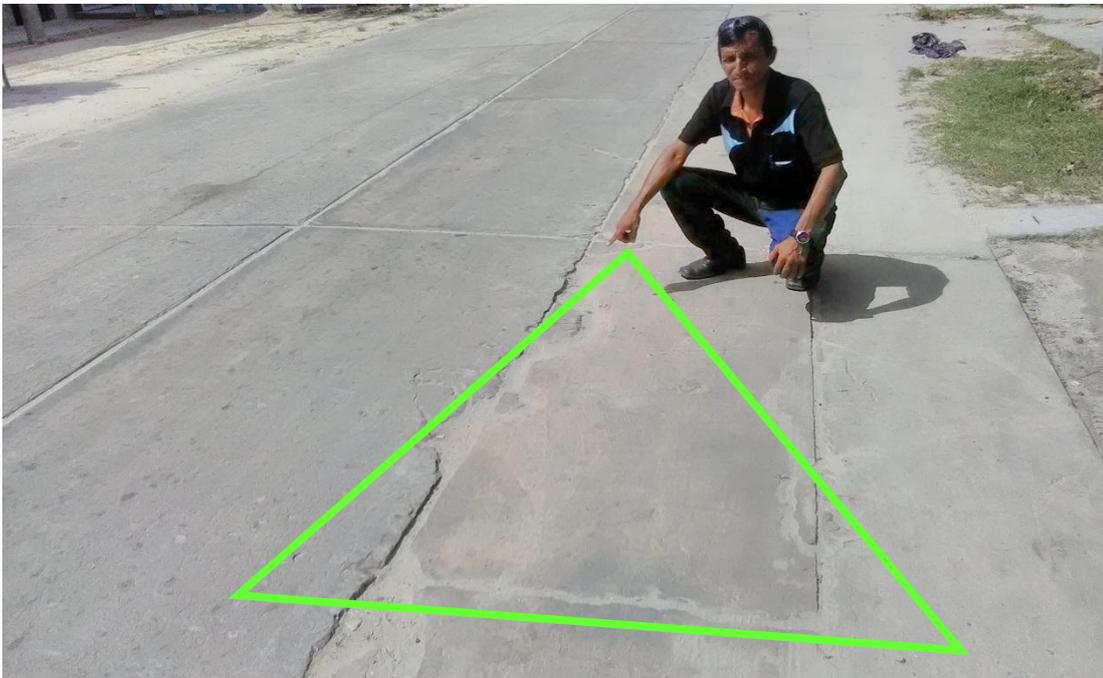
Imagen 06. Av. Colonial, se observa parcheo (pequeño), de severidad media.

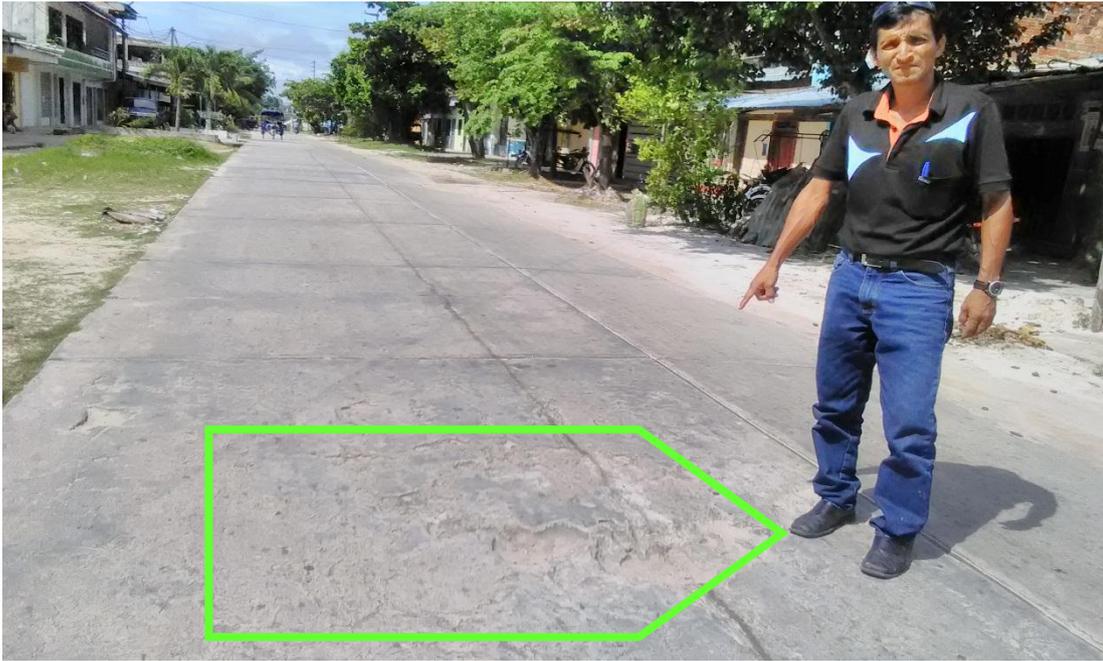
Imagen 07. Av. Colonial, se observa Punzonamiento de severidad media

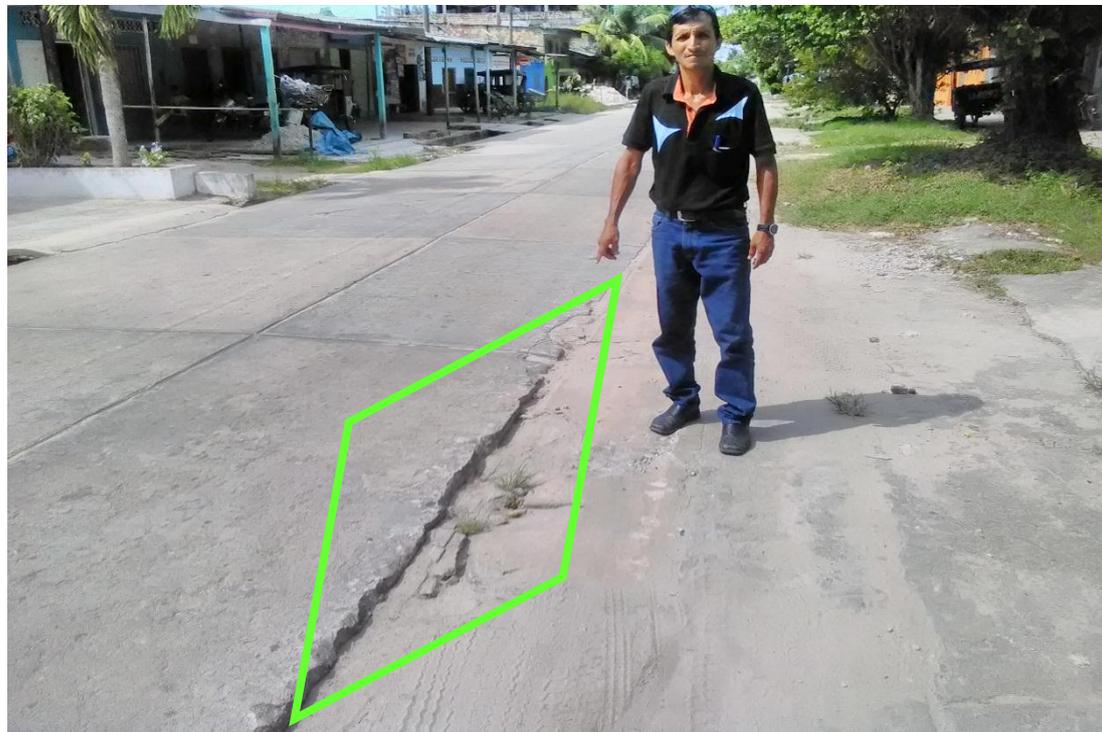
Imagen 09. Av. Colonial, se observa Grieta lineal de Alta severidad

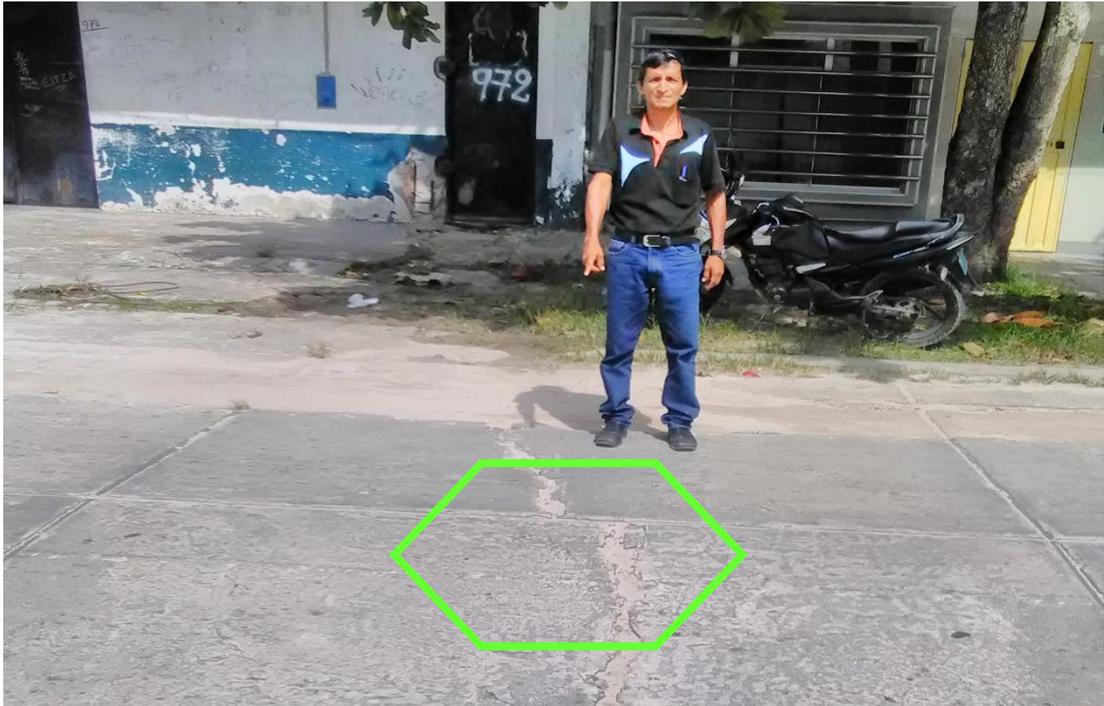
Imagen 10. Av. Colonial, se observa Grieta lineal de baja severidad.

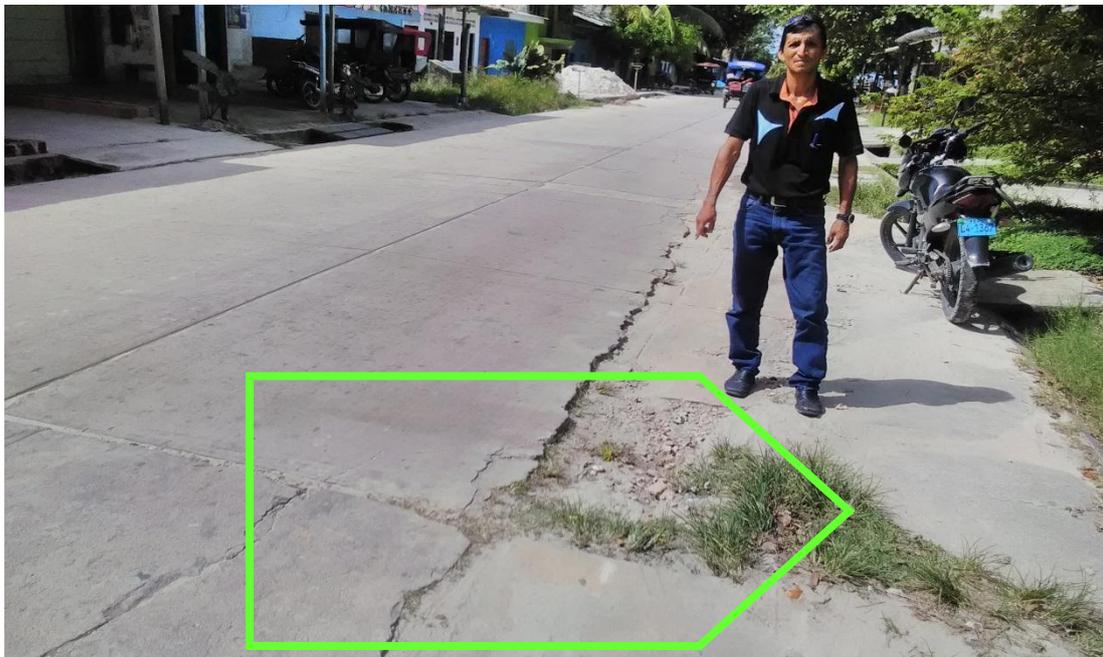
Imagen 11. Av. Colonial, se observa Punzonamiento de alta severidad

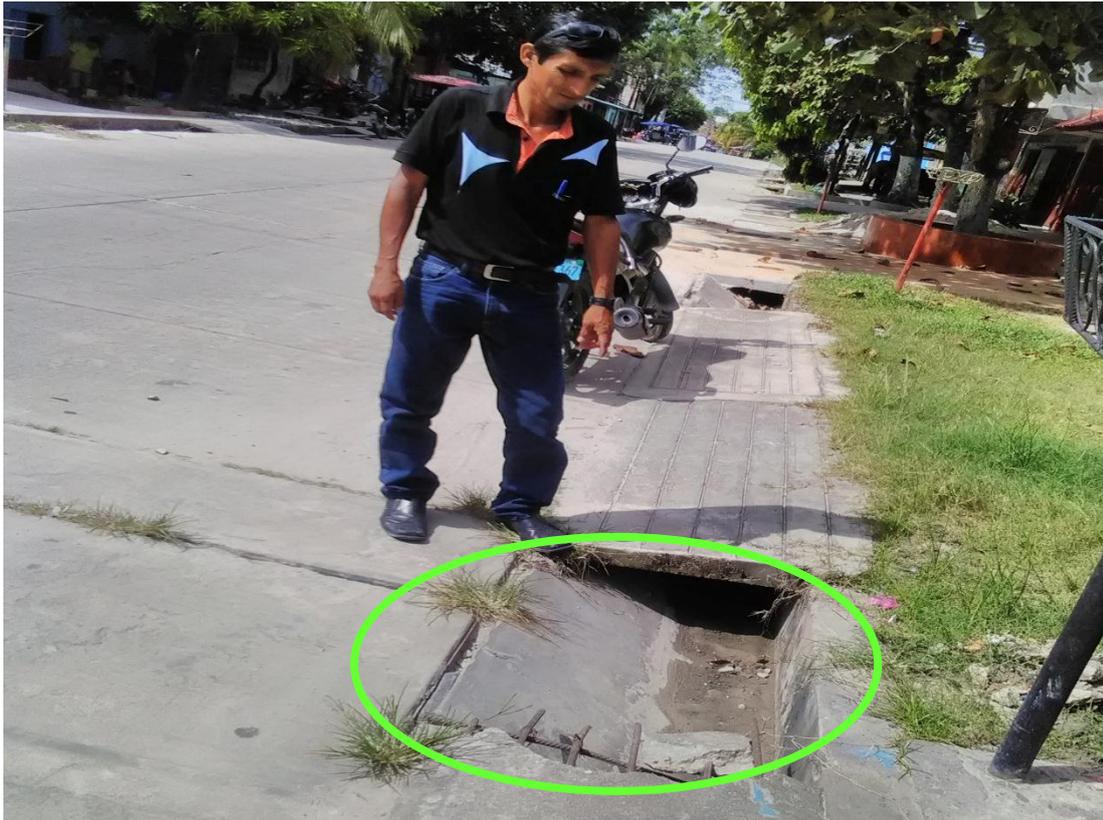
Imagen 12. Av. Colonial, se observa BlowUp / Buckling de alta severidad

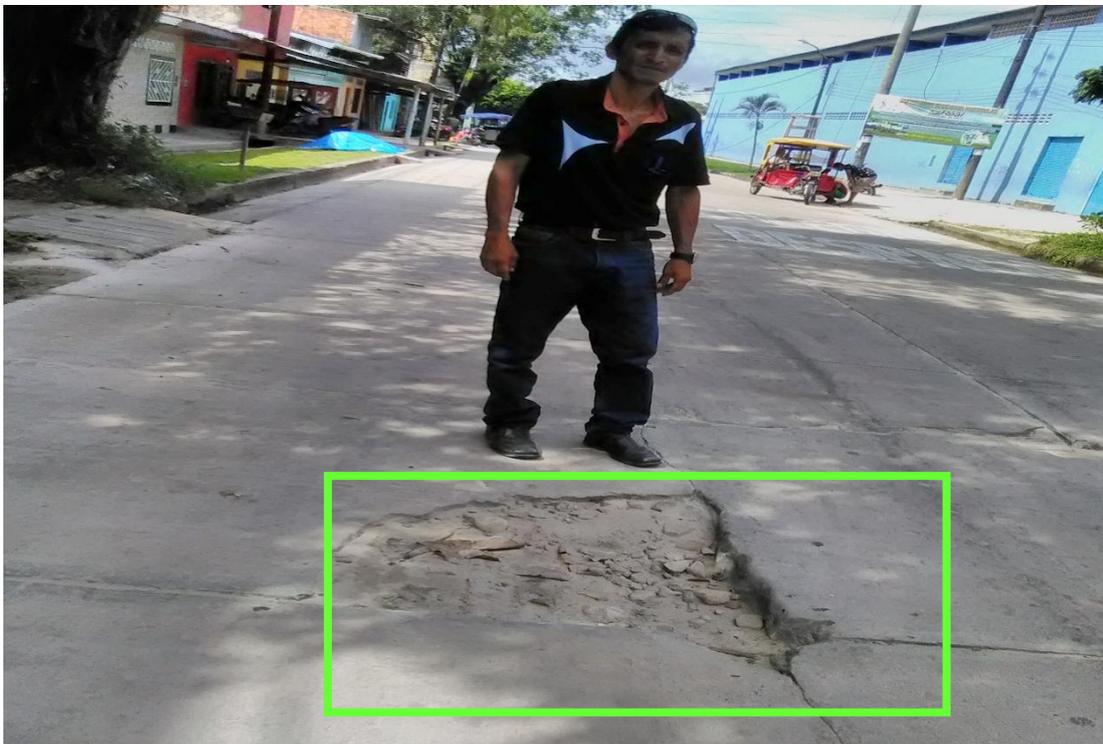
Imagen 13. Av. Colonial, se observa Grieta de esquina de alta severidad

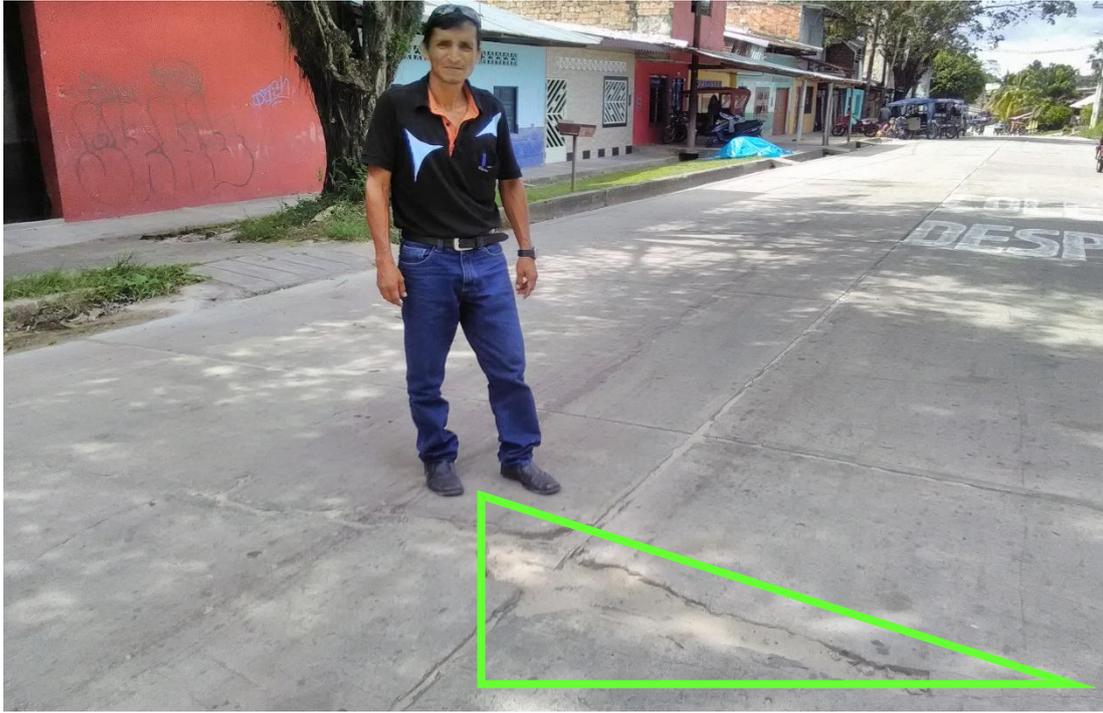
Imagen 14. Av. Colonial, se observa Grieta lineal de severidad media

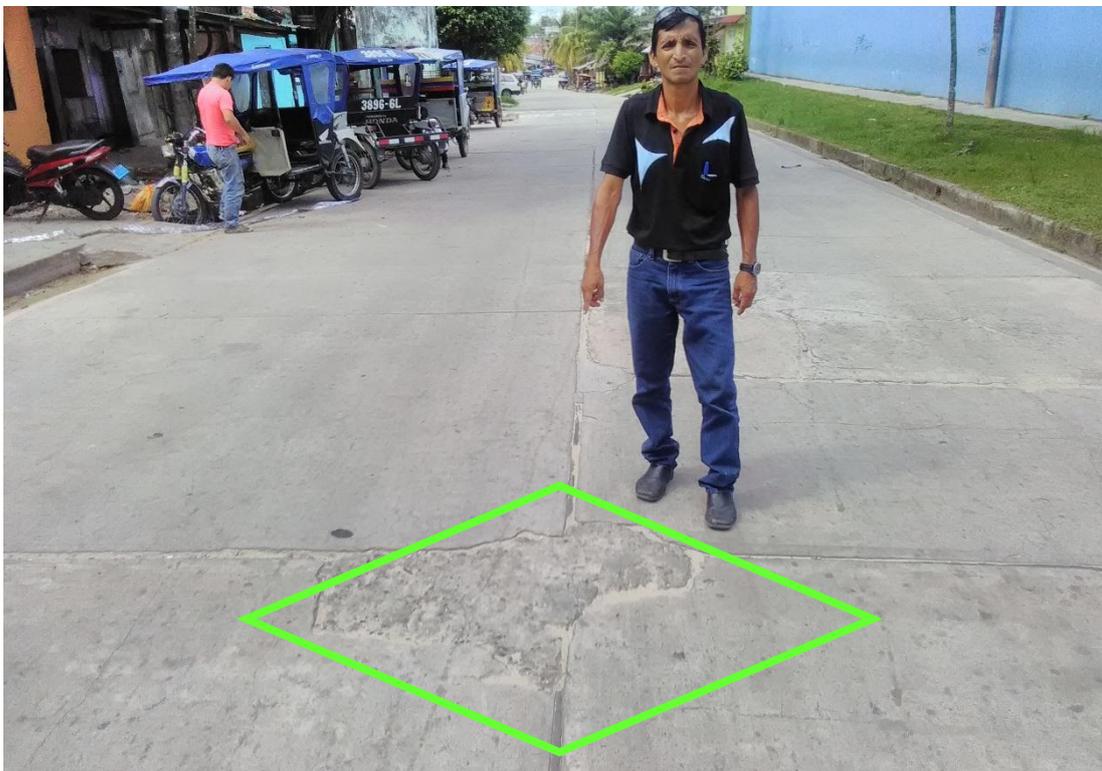
Imagen 16. Av. Colonial, se observa Grieta de esquina de severidad media

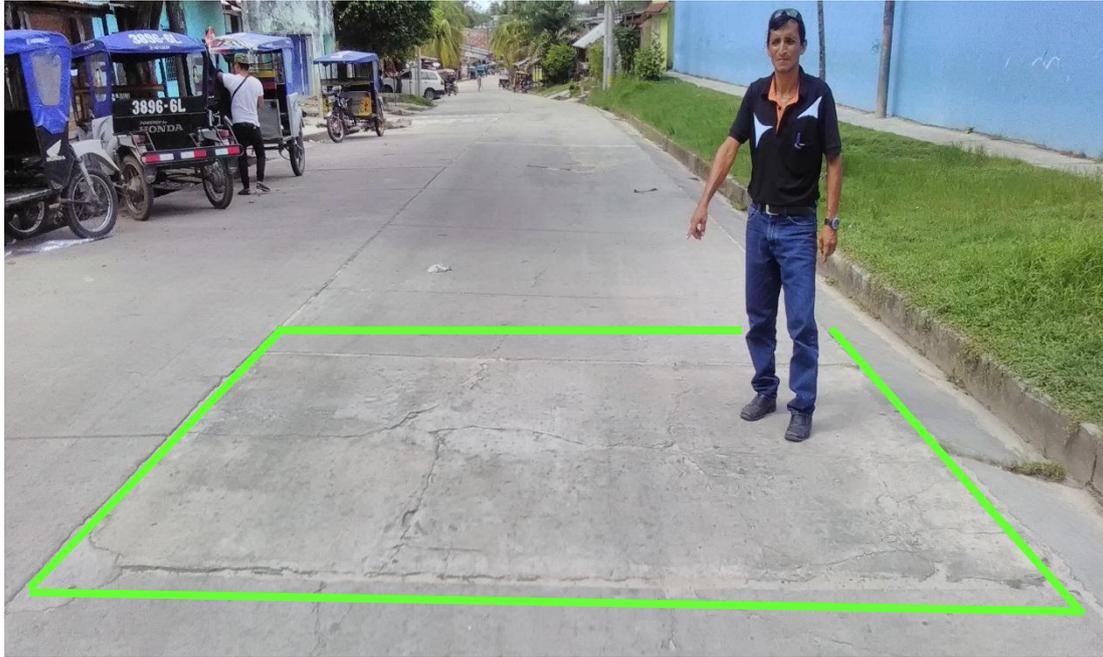
Imagen 17. Av. Colonial, se observa Parcheo de severidad media

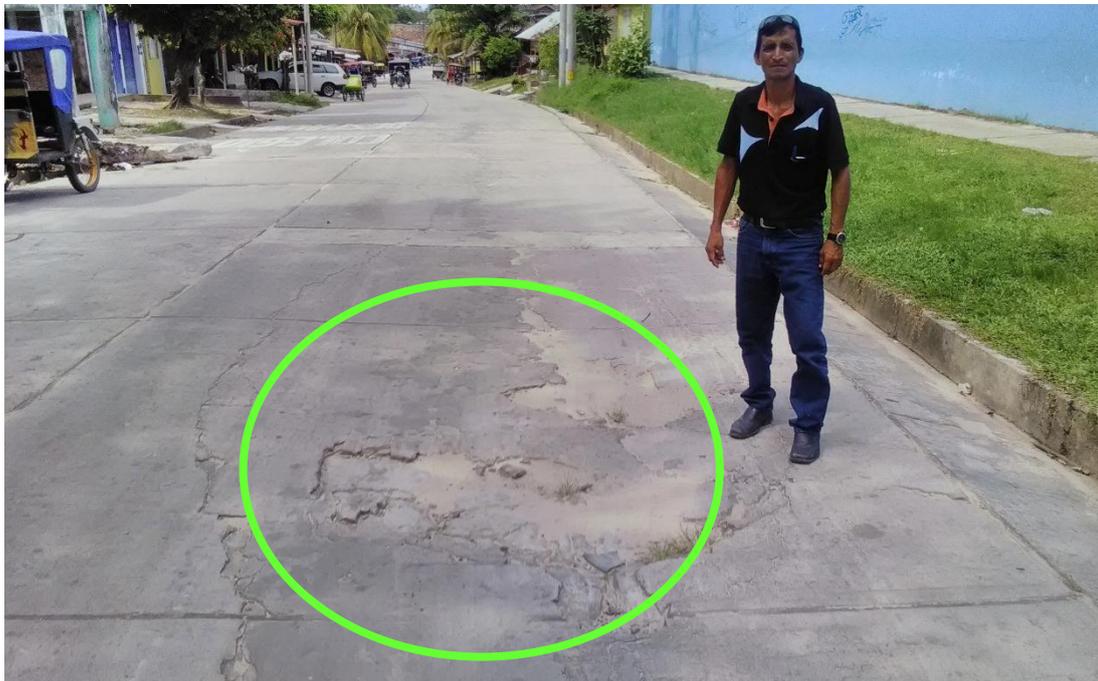
Imagen 18. Av. Colonial, se observa Desconchamiento de severidad alta

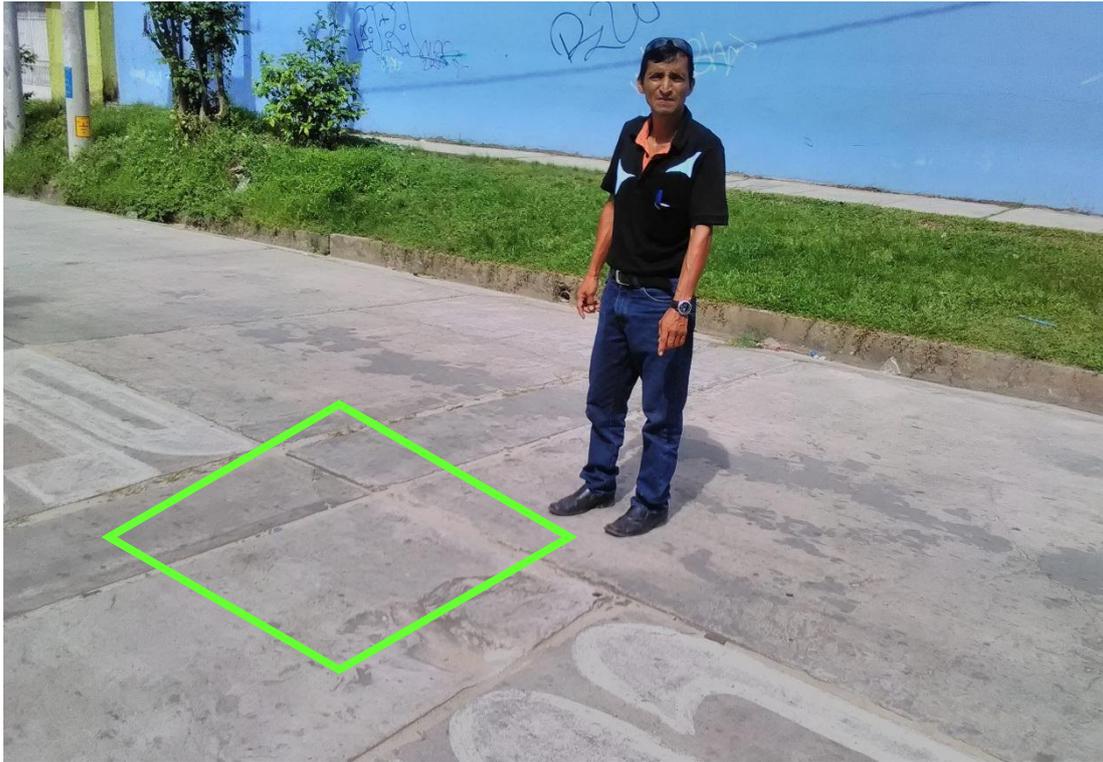
Imagen 19. Av. Colonial, se observa Descascaramiento de junta de severidad media

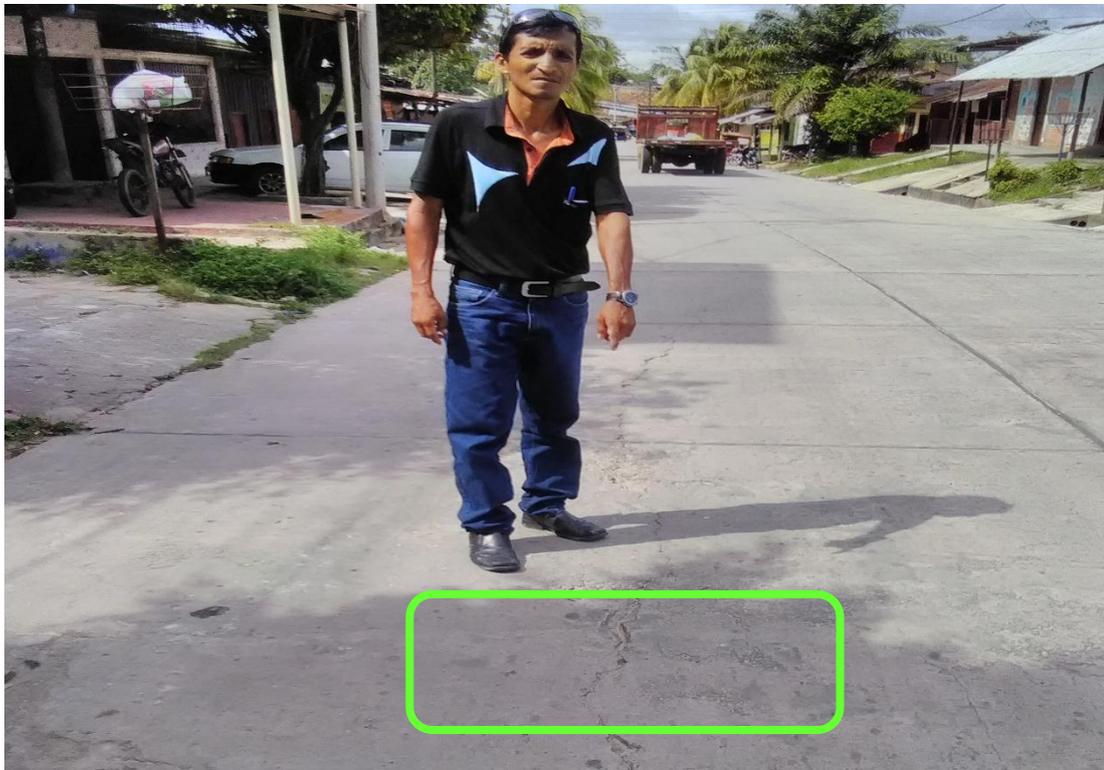
Imagen 20. Av. Colonial, se observa Grieta lineal de severidad baja

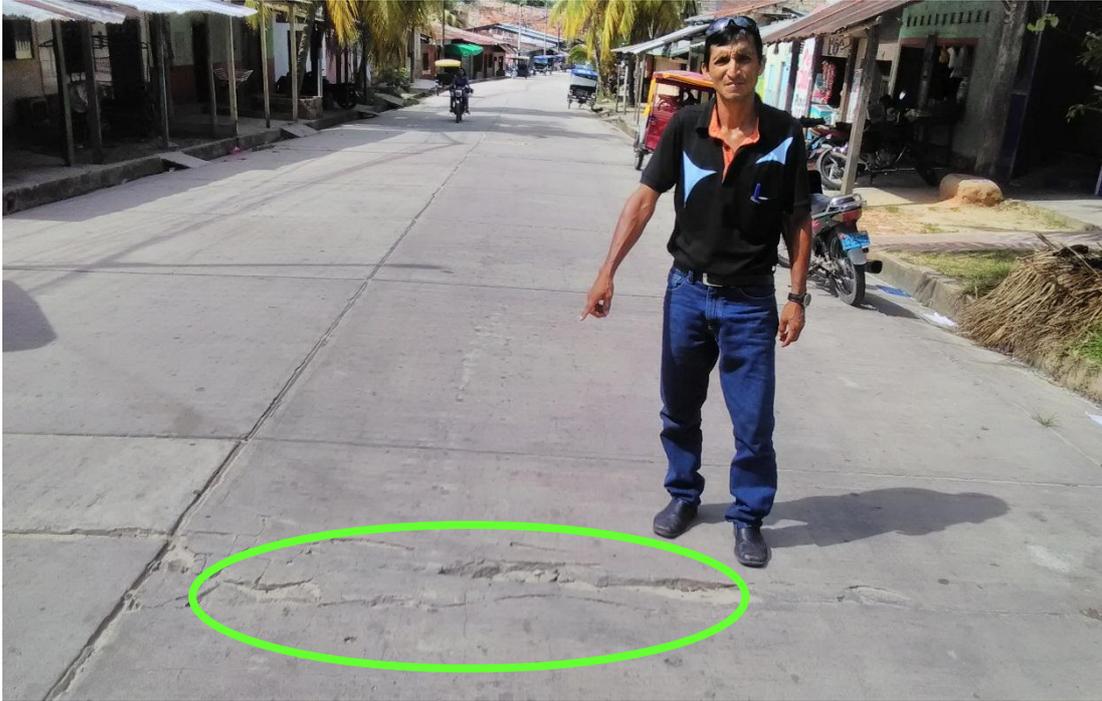
Imagen 21. Av. Colonial, se observa Grieta lineal de severidad media

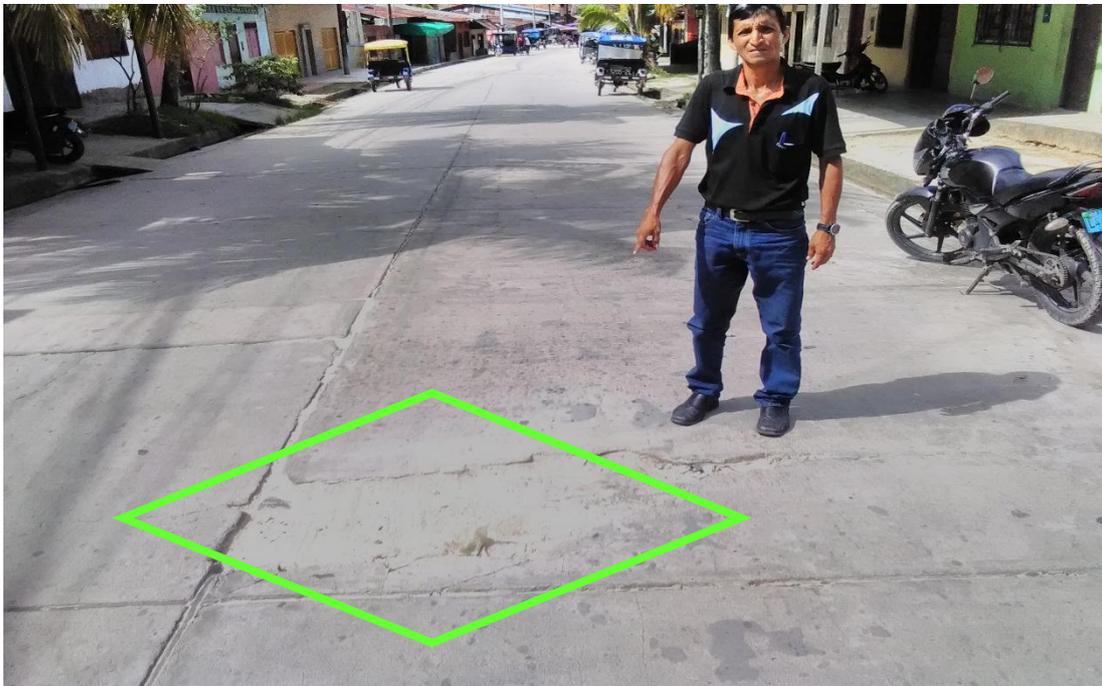
Imagen 22. Av. Colonial, se observa Punzonamiento de severidad media

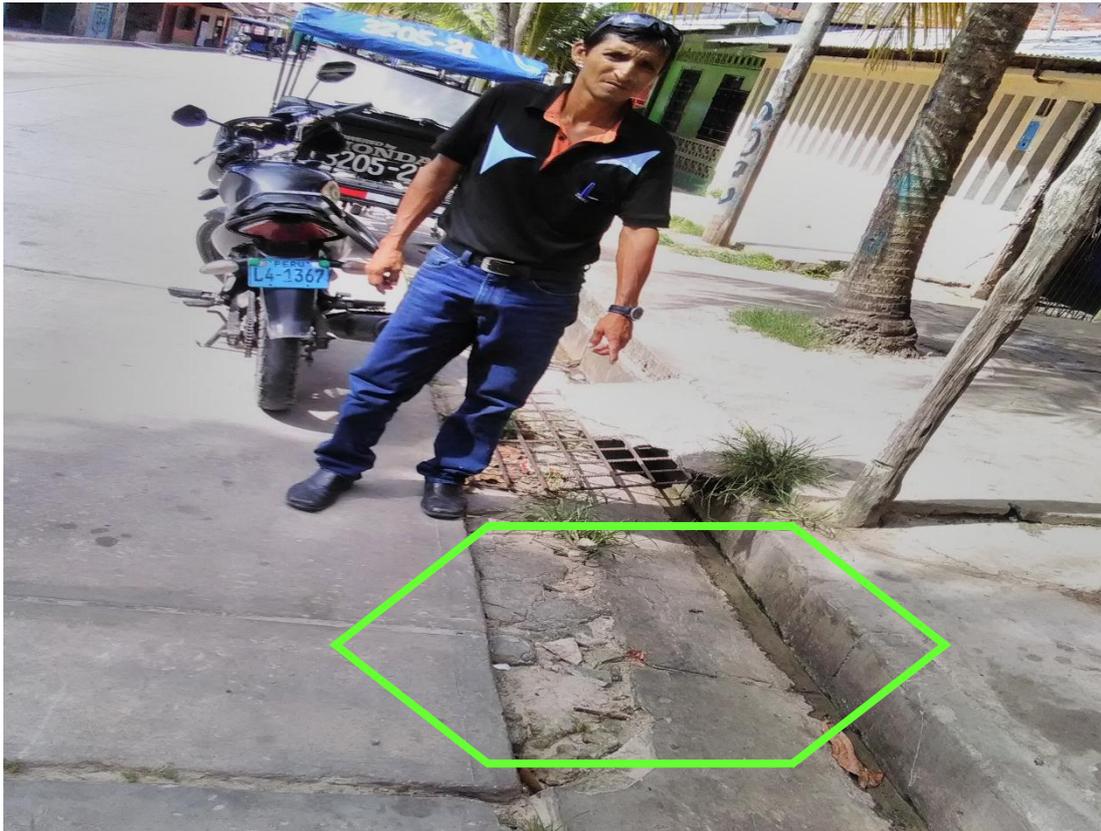
Imagen 23. Av. Colonial, se observa BlowUp / Buckling de severidad alta

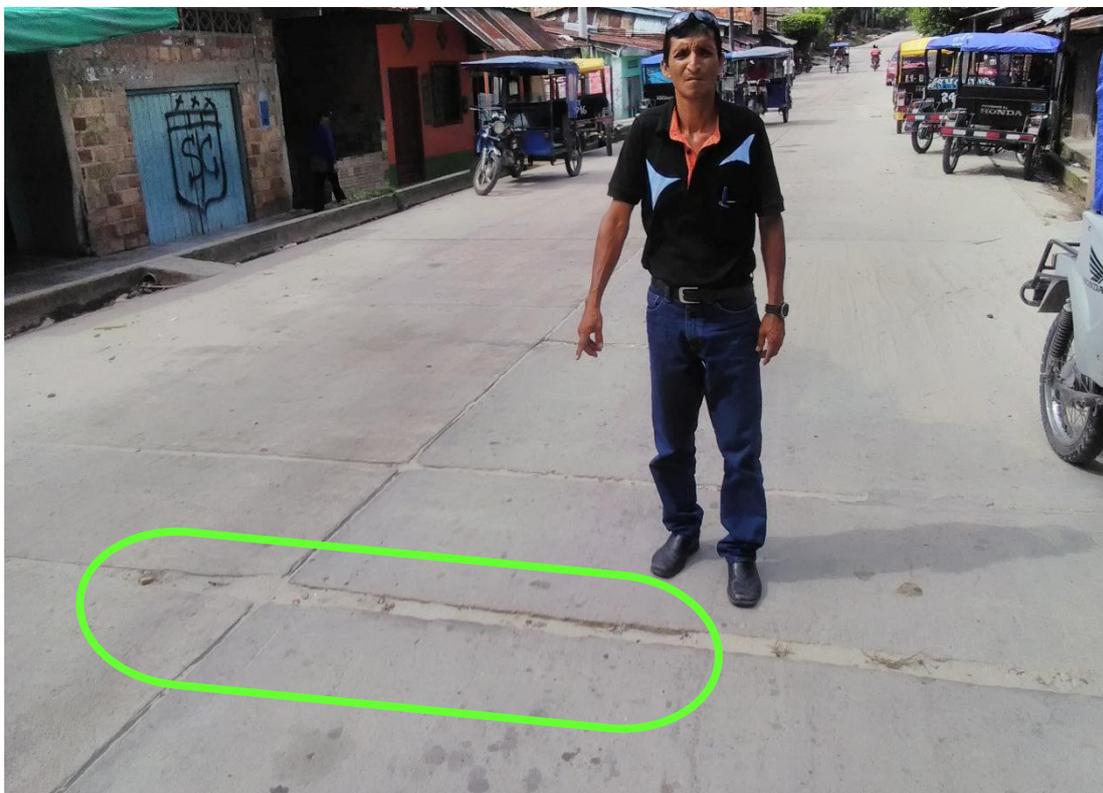
Imagen 25. Av. Colonial, se observa Descascaramiento de junta de severidad media

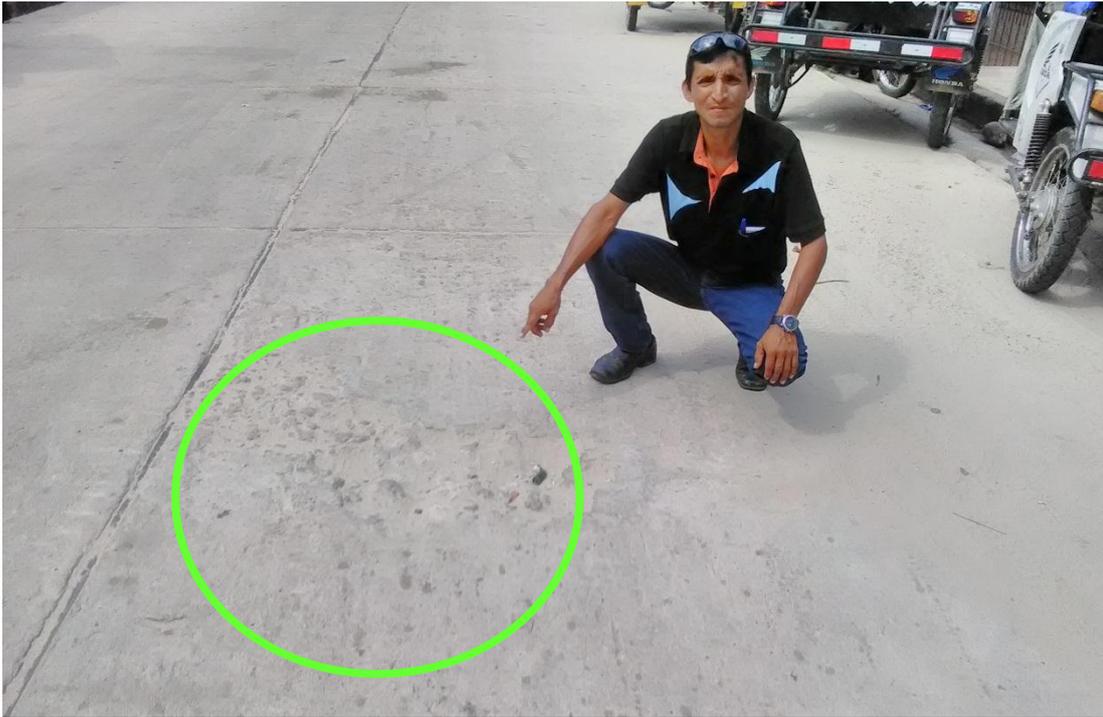
Imagen 26. Av. Colonial, se observa Desconchamiento de severidad media

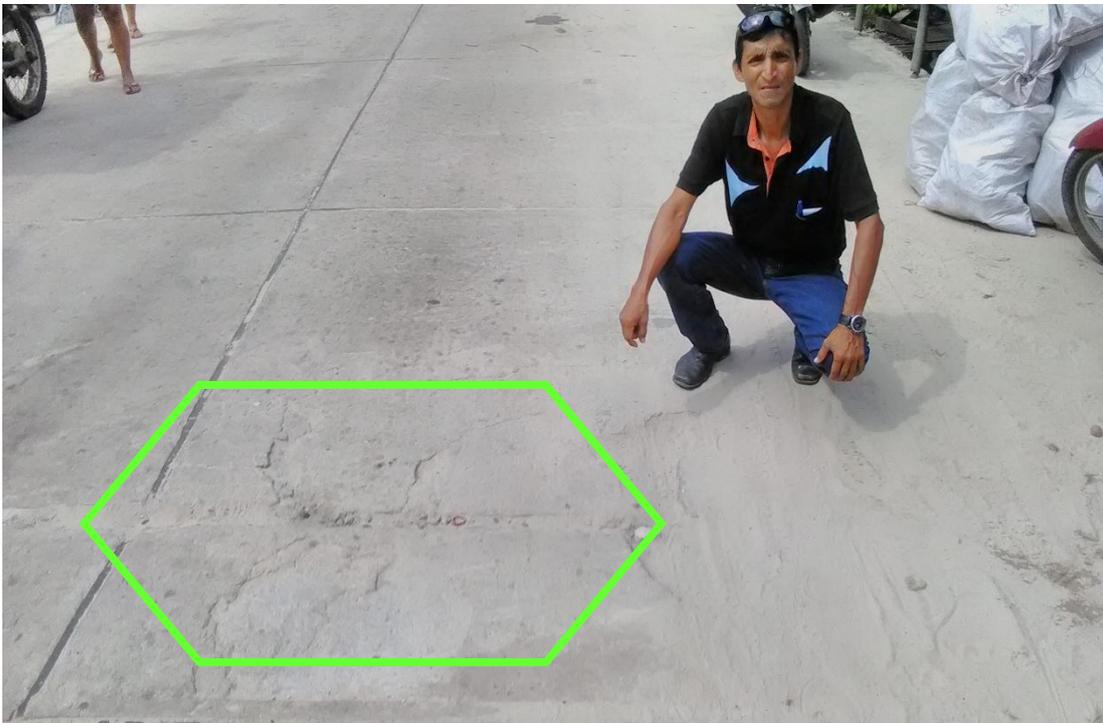
Imagen 27. Av. Colonial, se observa Punzonamiento de severidad media

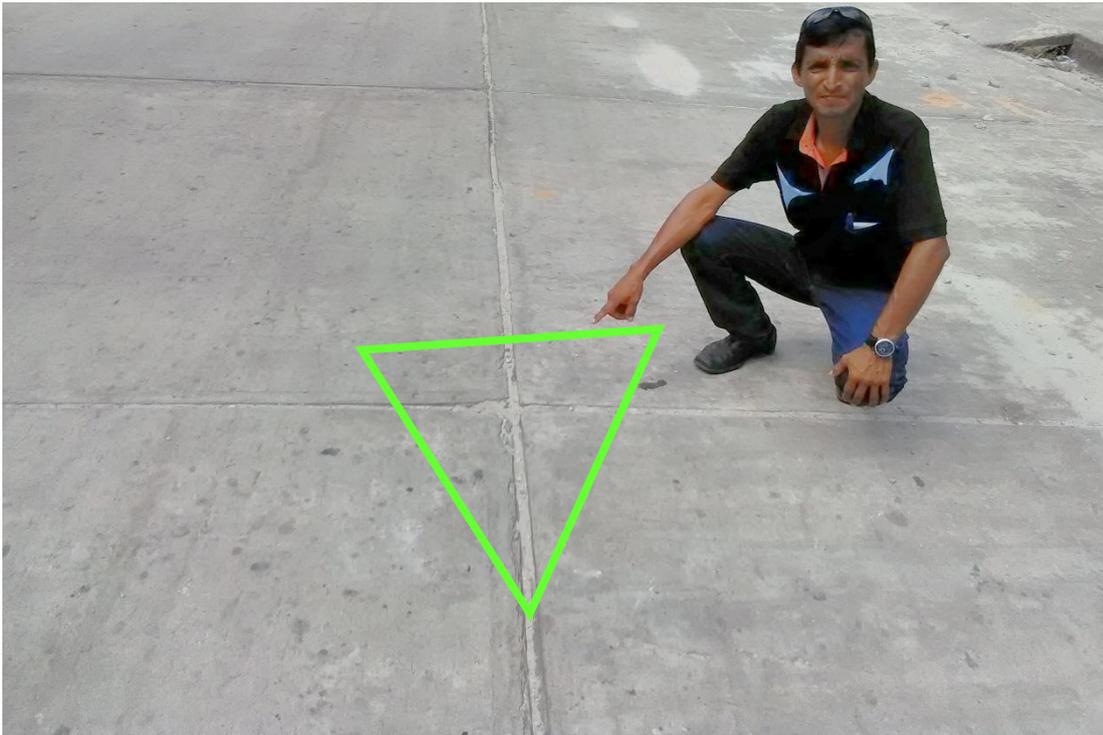
Imagen 28. Av. Colonial, se observa Descascaramiento de junta de severidad baja

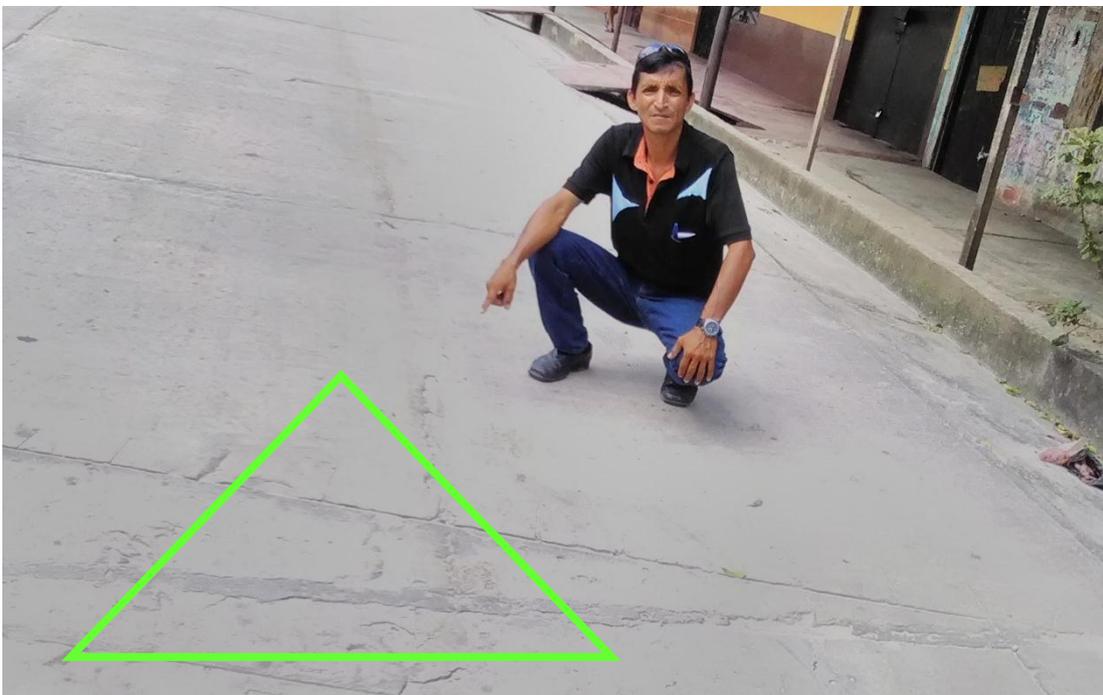
Imagen 29. Av. Colonial, se observa Grieta lineal de severidad media

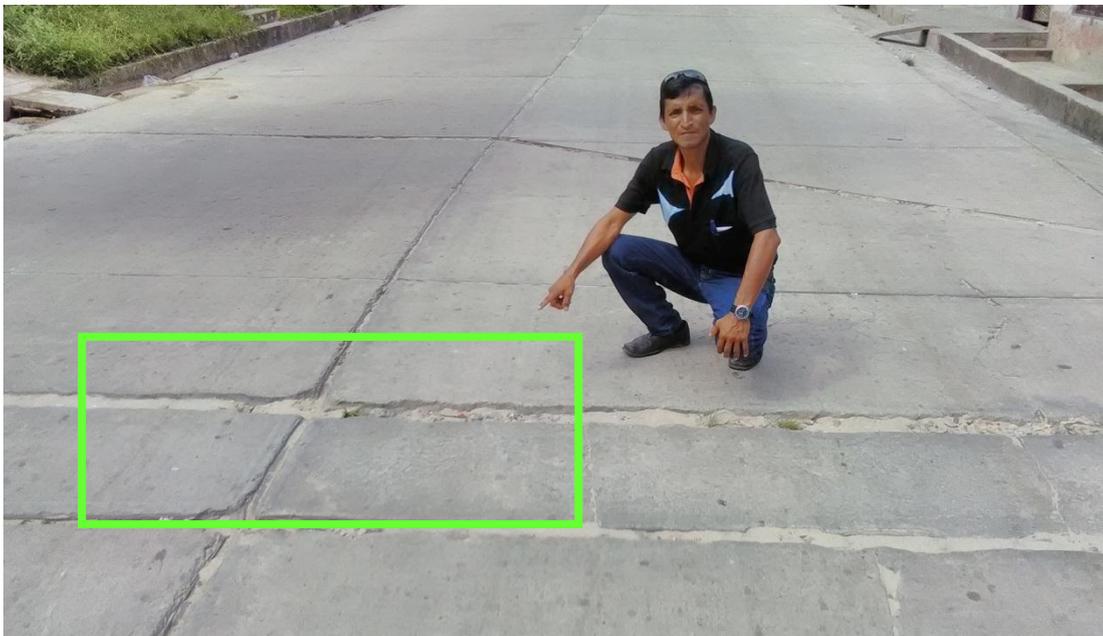
Imagen 31. Av. Colonial, se observa Descascaramiento de junta severidad media

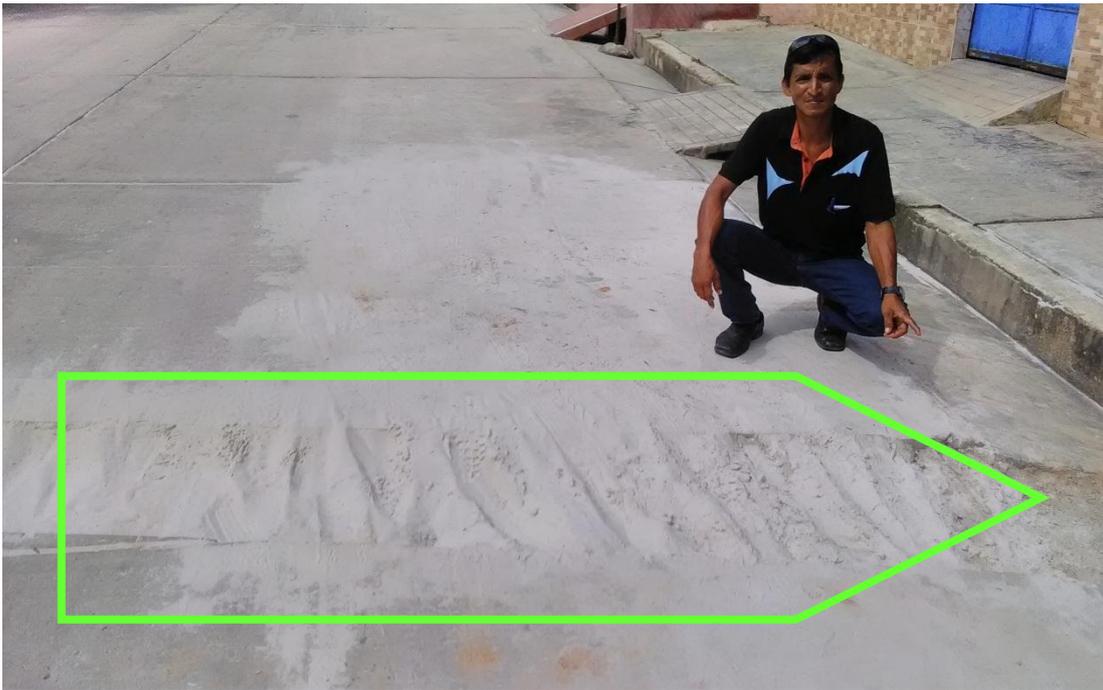
Imagen 32 Av. Colonial, se observa Descascaramiento de junta severidad alta

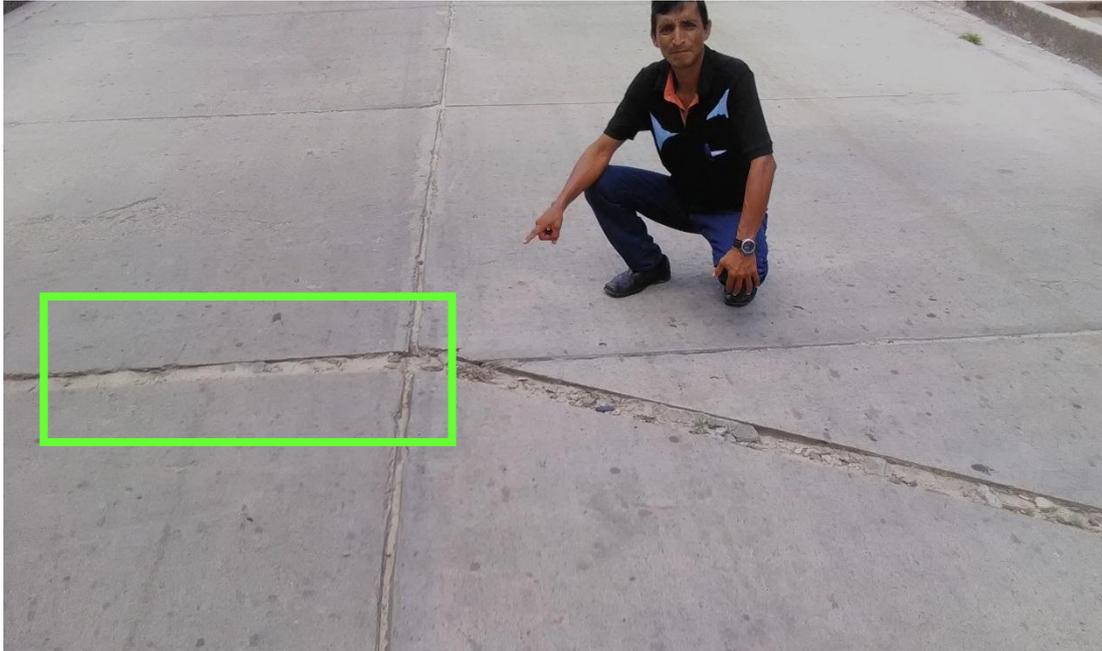
Imagen 33. Av. Colonial, se observa Descascaramiento de junta se severidad baja

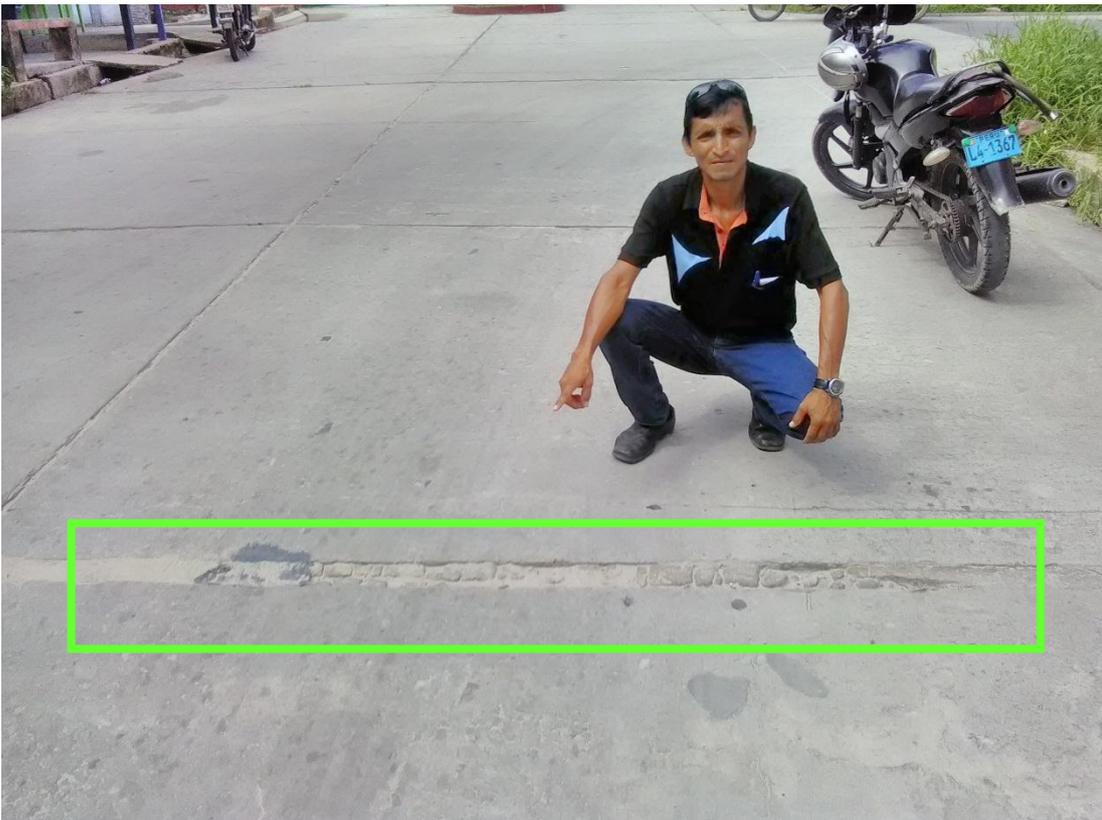
Imagen 34. Av. Colonial, se observa Descascaramiento de junta de severidad media
