**“DIAGNOSTICO Y EVALUACIÓN DE LAS LESIONES  
PATOLÓGICAS EN LA LOSA DE LAS VEREDAS  
PEATONALES, EN LA CALLE CLAVELES DE LA  
JUNTA VECINAL PALMERAS, DEL ASENTAMIENTO  
HUMANO ISIDORO TELLO, DISTRITO DE BELÉN,  
PROVINCIA MAYNAS – DEPARTAMENTO LORETO-  
AÑO 2017”**

**TESIS PARA OPTAR EL TÍTULO DE  
INGENIERA CIVIL**

**RAMÍREZ RAMÍREZ, LUPITA ANDREA**

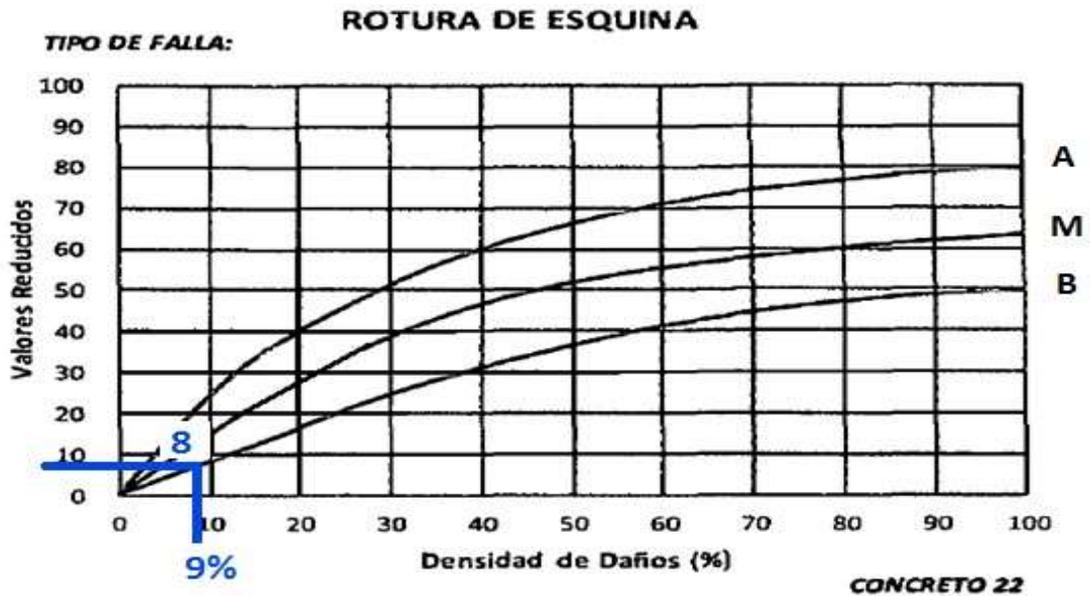
**Figura 9**

**ROTURA DE ESQUINA (2)**

Severidad baja rotura de esquina muestra 1

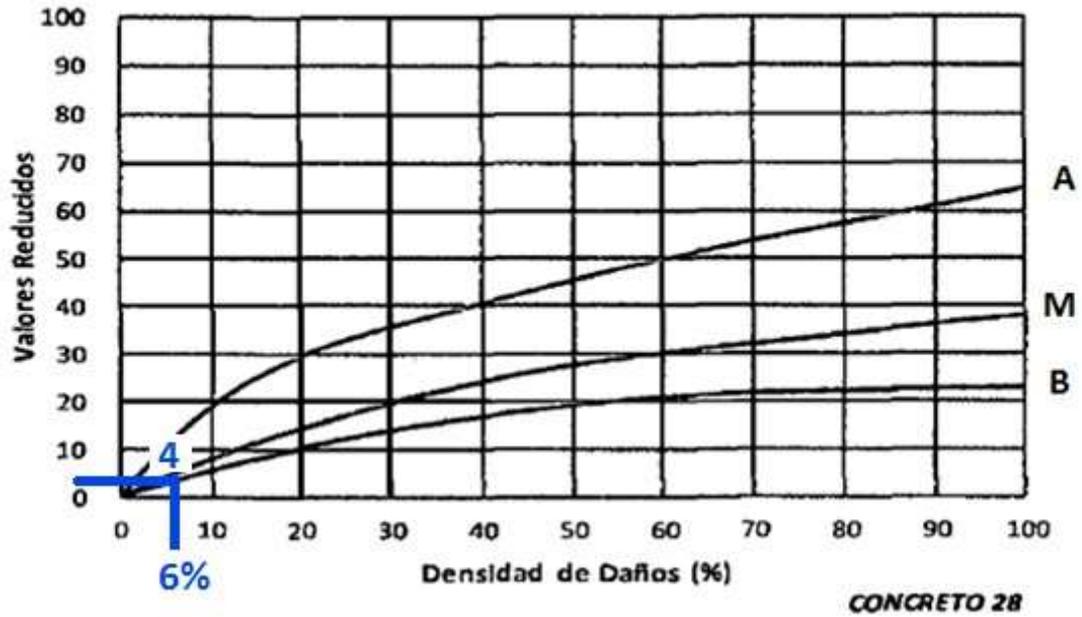
FISURAS LONGITUDINALES, TRANSVERSALES Y DIAGONALES (3)

Severidad baja

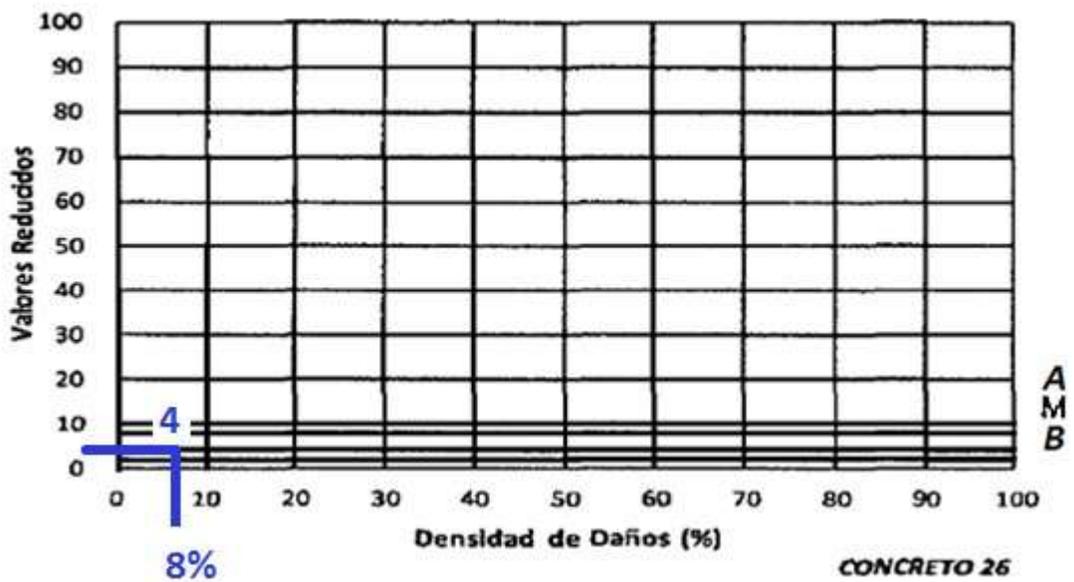
Figura 11

DAÑO EN SELLO DE JUNTAS (5)

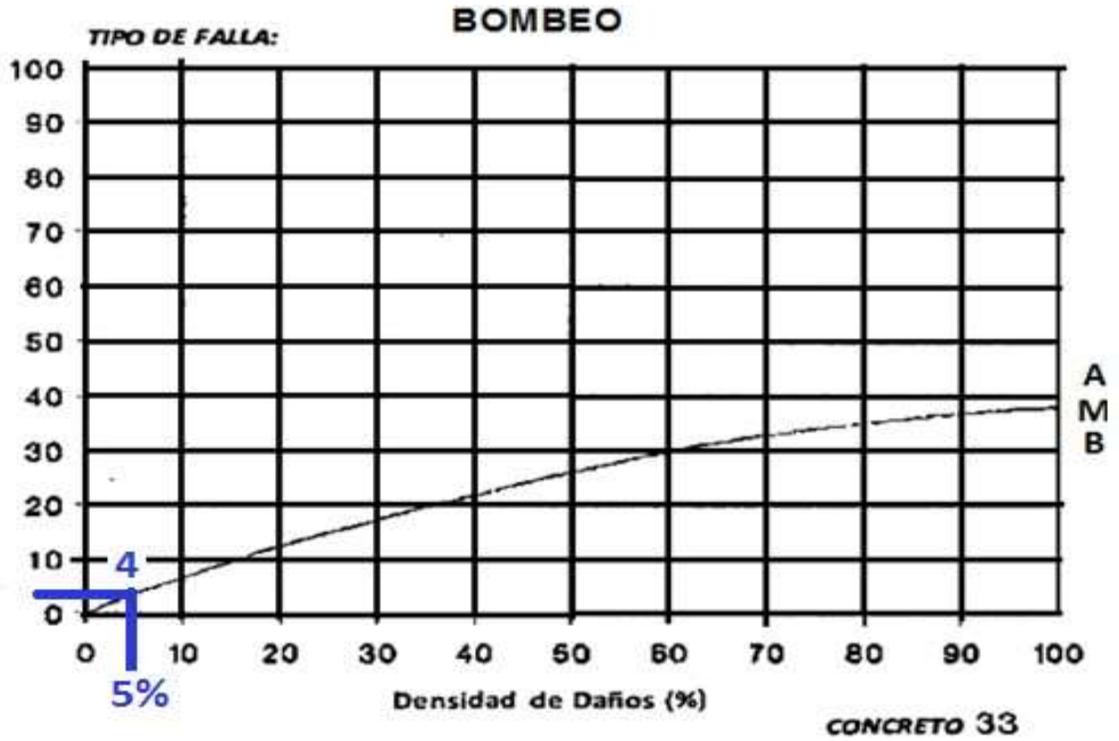
**BOMBEO (9)**  
Severidad baja  
Figura 12

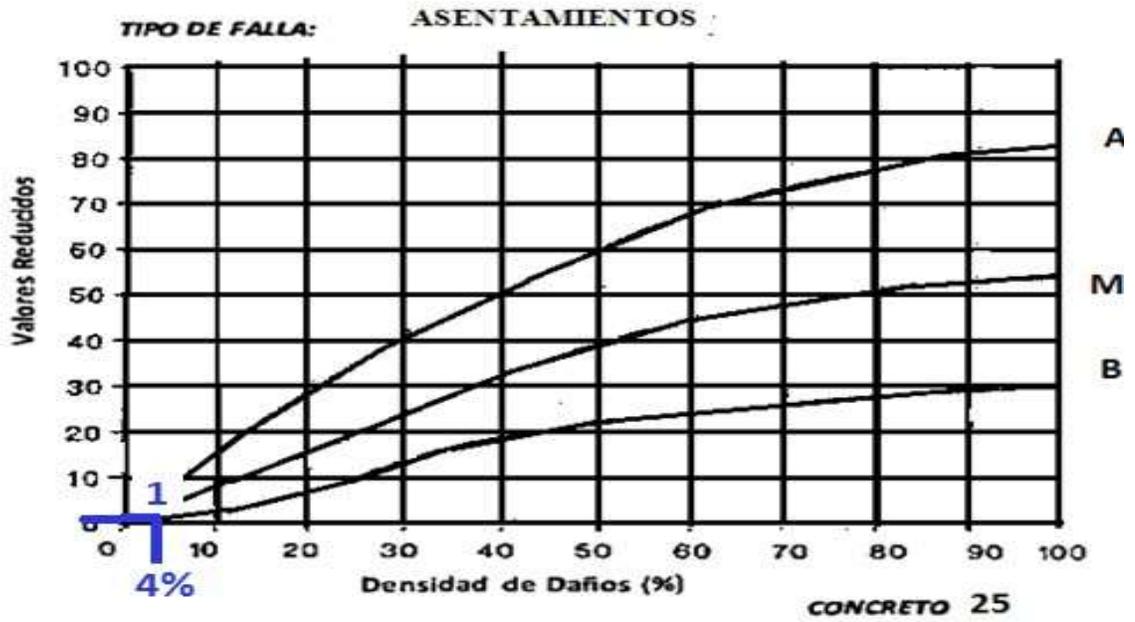
**Figura 13**

**ASENTAMIENTOS (11)**

Severidad baja

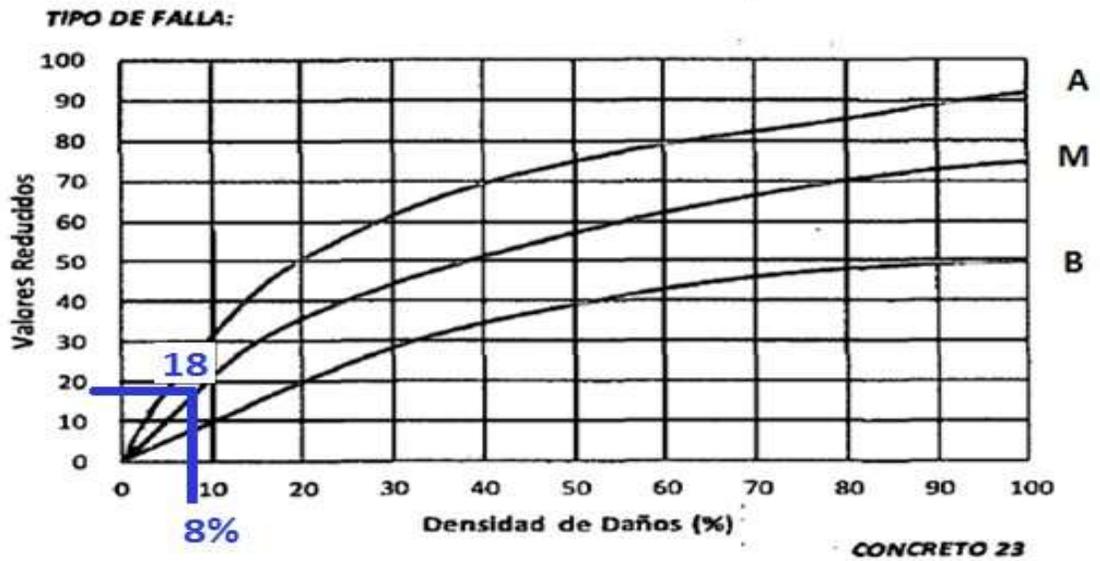
Figura 14

LOSA FRAGMENTADA (12)

Severidad baja

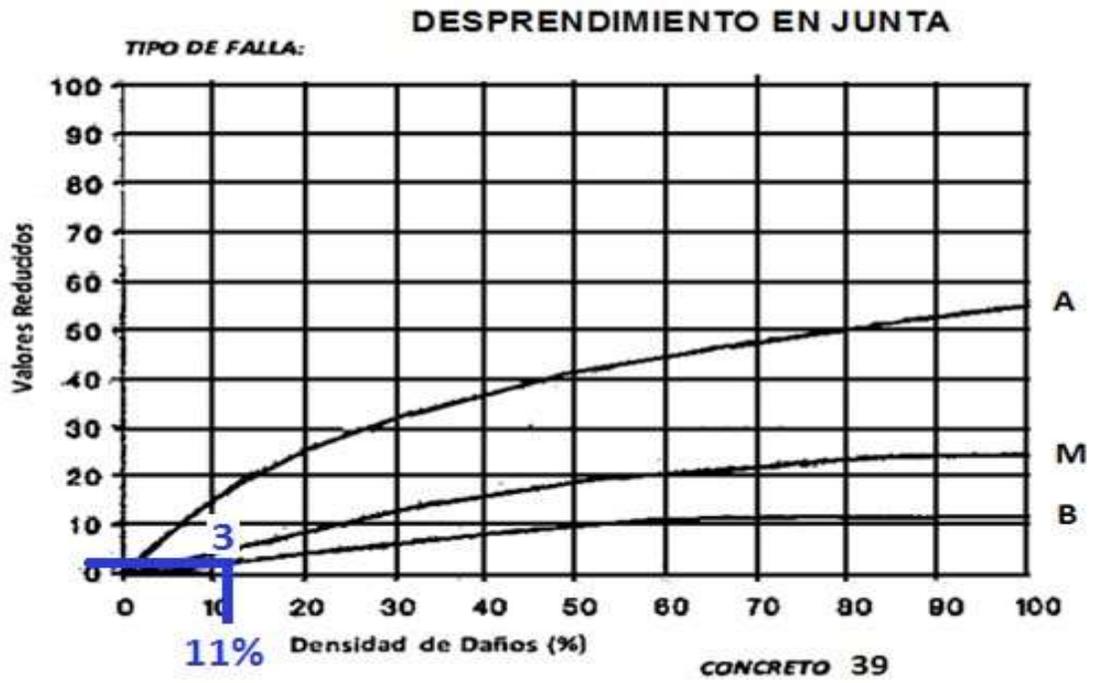
Figura 15

DESPRENDIMIENTO EN JUNTA (14)

Severidad baja

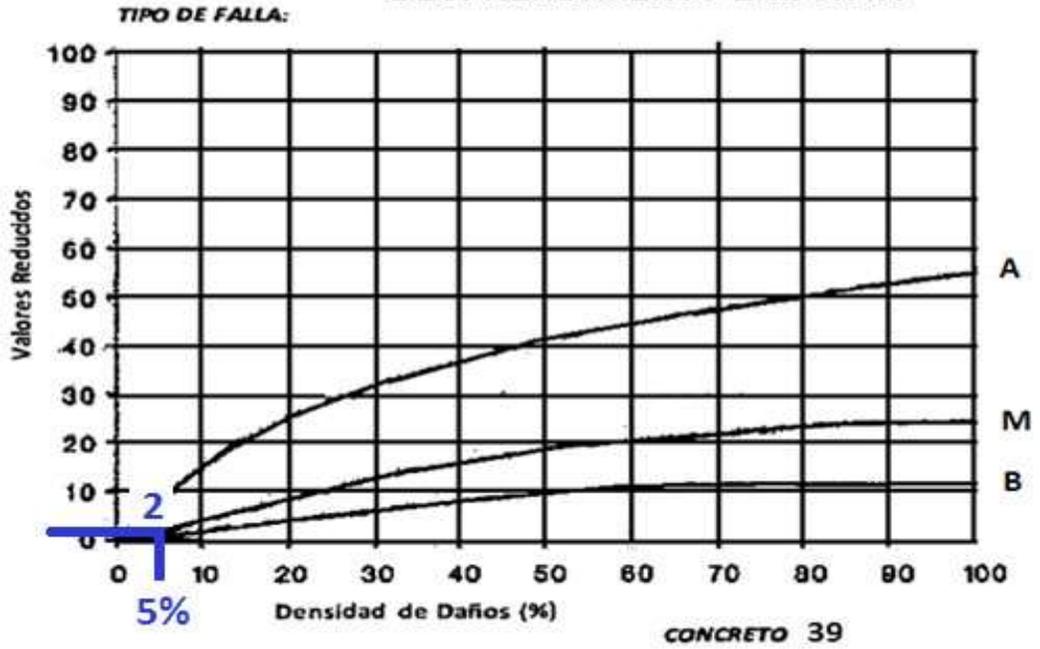
Figura 16

Severidad media  
**DESPRENDIMIENTO EN JUNTA**

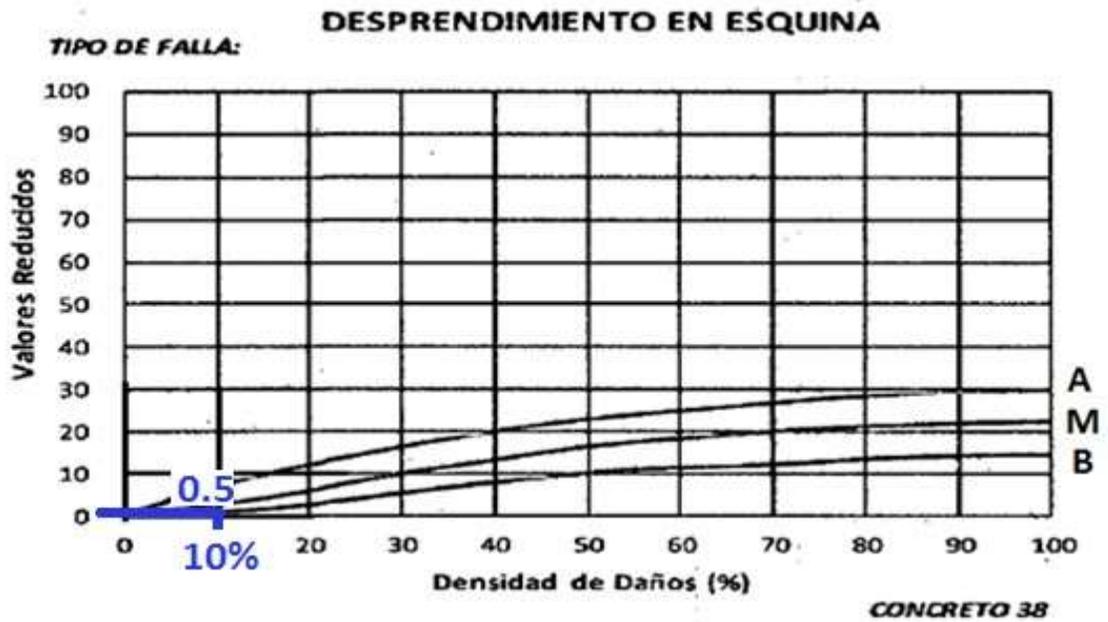
DESPRENDIMIENTO EN ESQUINA (15)  
 Figura 17

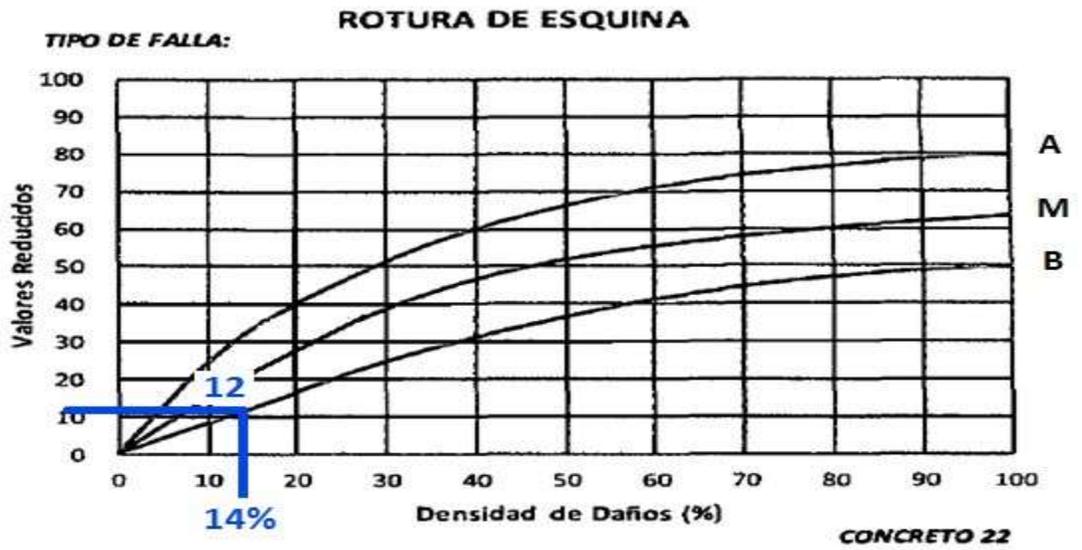
**Figura 32**

**ROTURA DE ESQUINA (2)**

**SEVERIDAD BAJA**

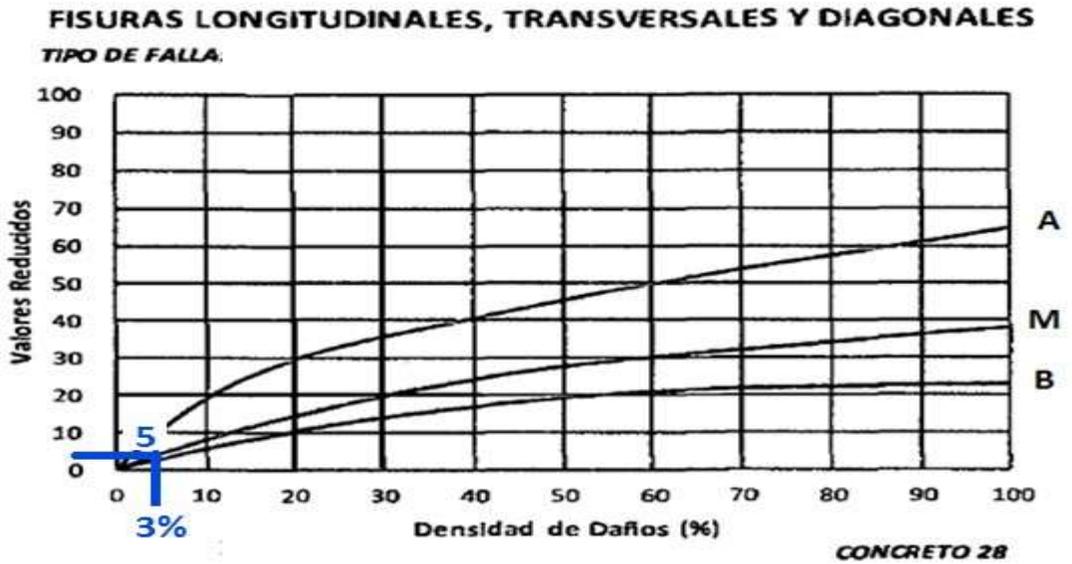
SEVERIDAD MEDIA FISURAS LONGITUDINALES, TRANSVERSALES Y DIAGONALES (3)

Severidad baja

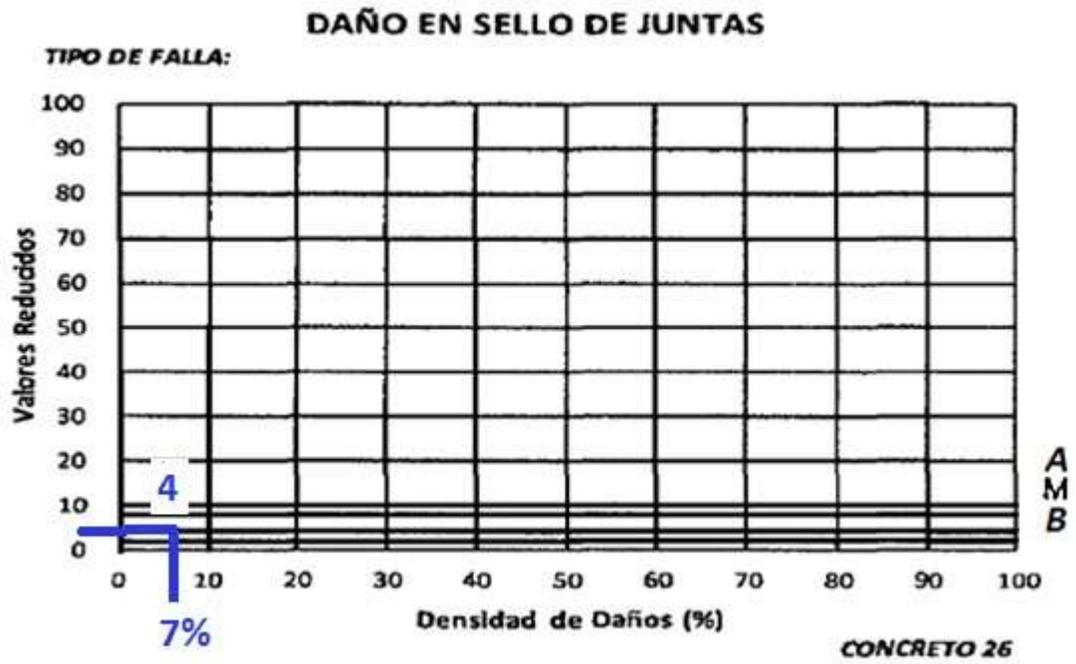
**Figura 33**

DAÑO EN SELLO DE JUNTAS (5)

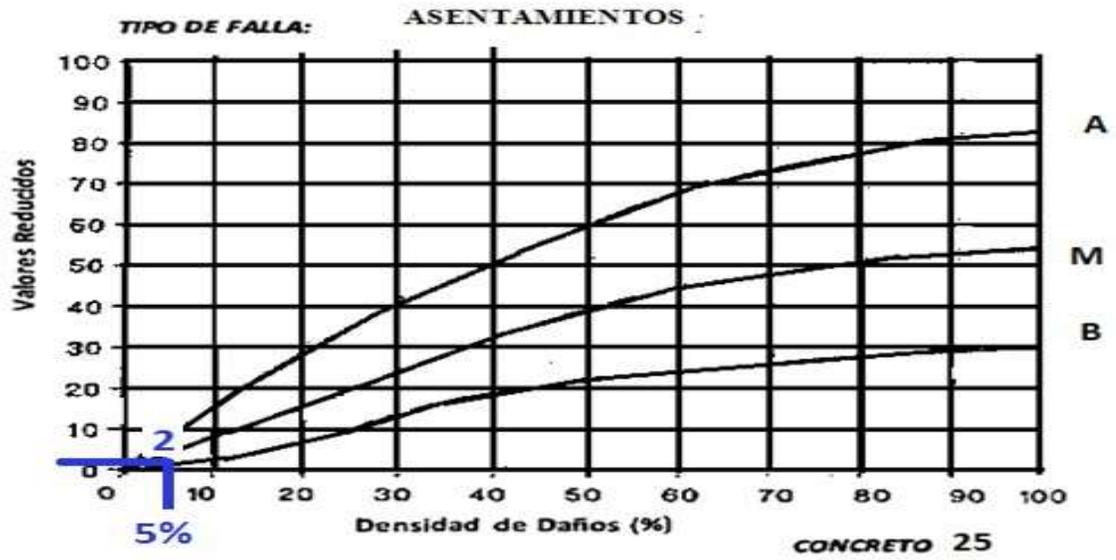
ASENTAMIENTOS (11)

**Figura 35**  
Severidad baja

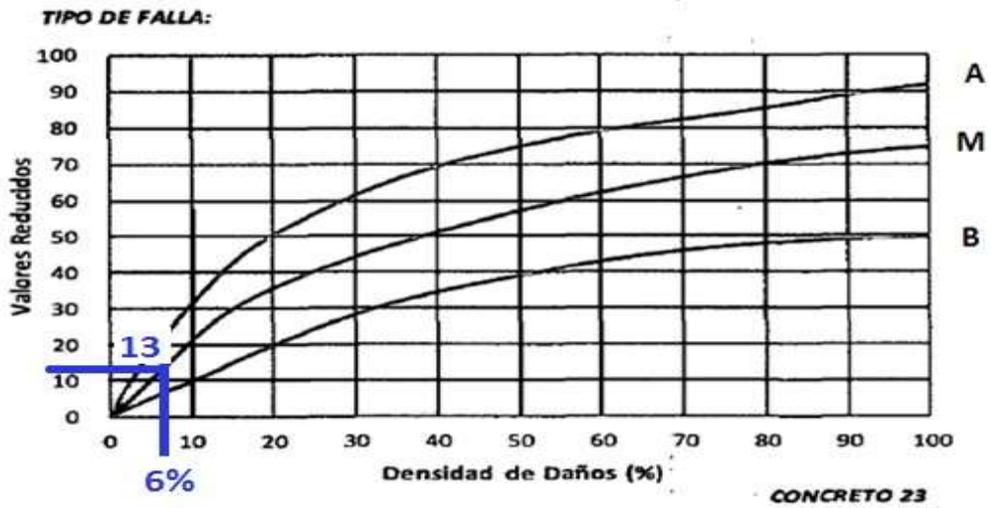
Figura 36

LOSA FRAGMENTADA (12)

Severidad baja

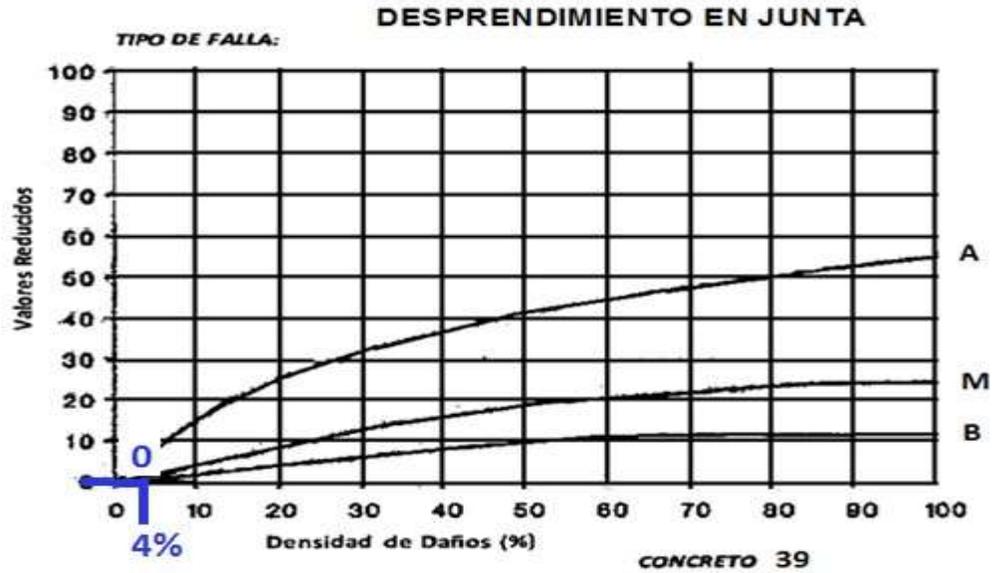
Figura 37

DESPRENDIMIENTO EN JUNTA (14)

Severidad baja

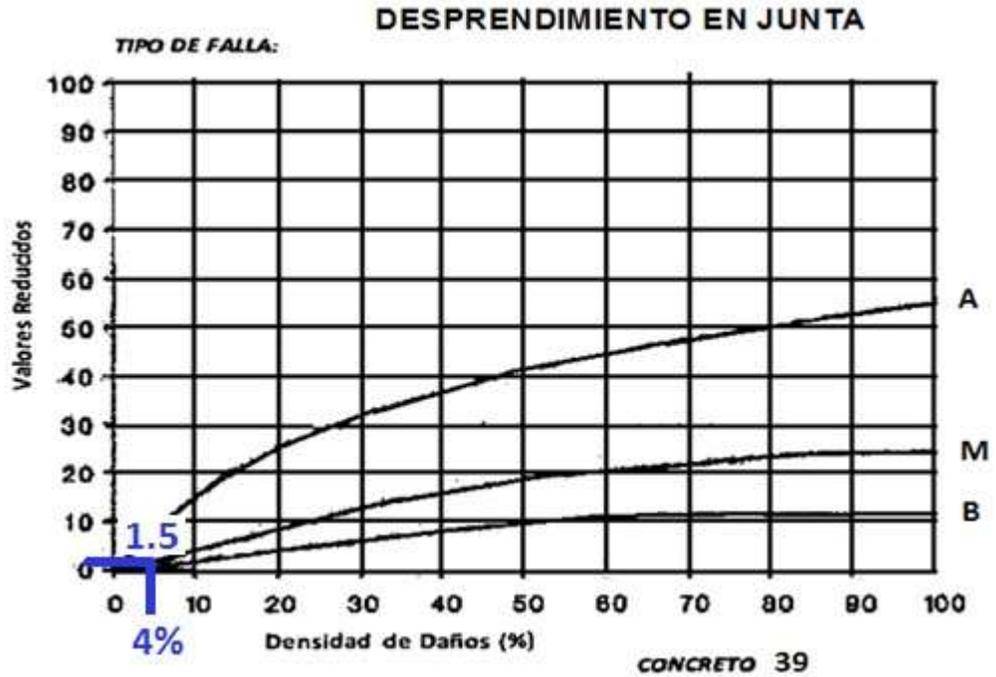
Figura 38

Severidad media

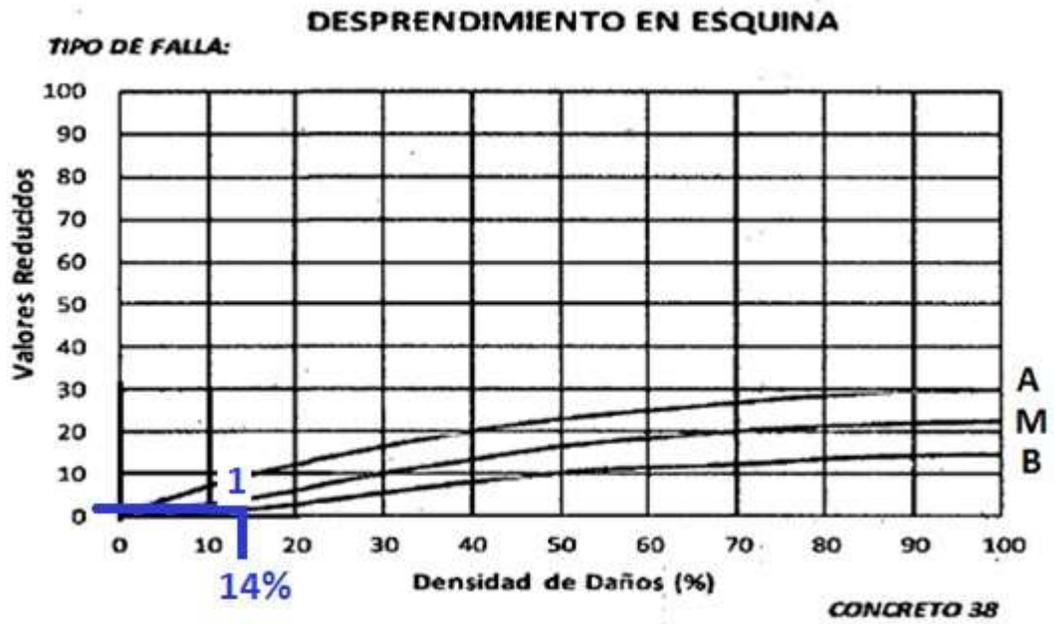
Figura 39

DESPRENDIMIENTO EN ESQUINA (15)

Severidad baja

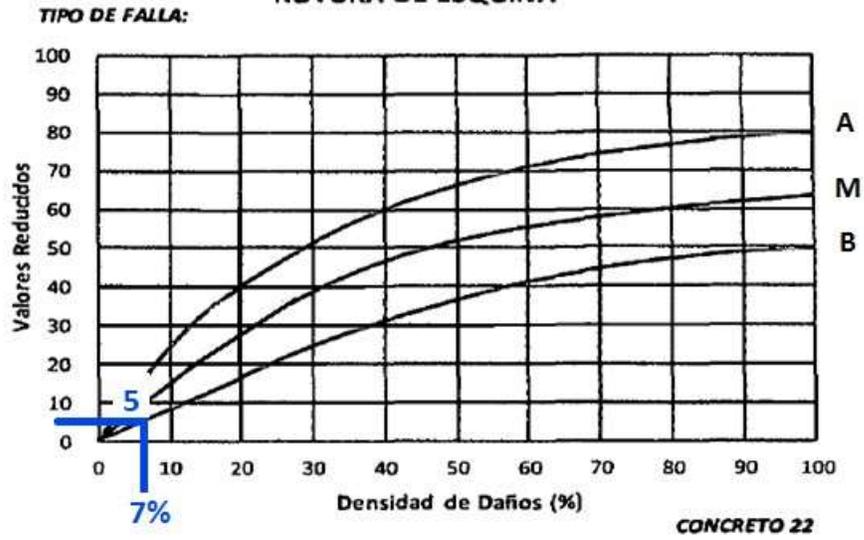
Figura 42

ROTURA DE ESQUINA (2)

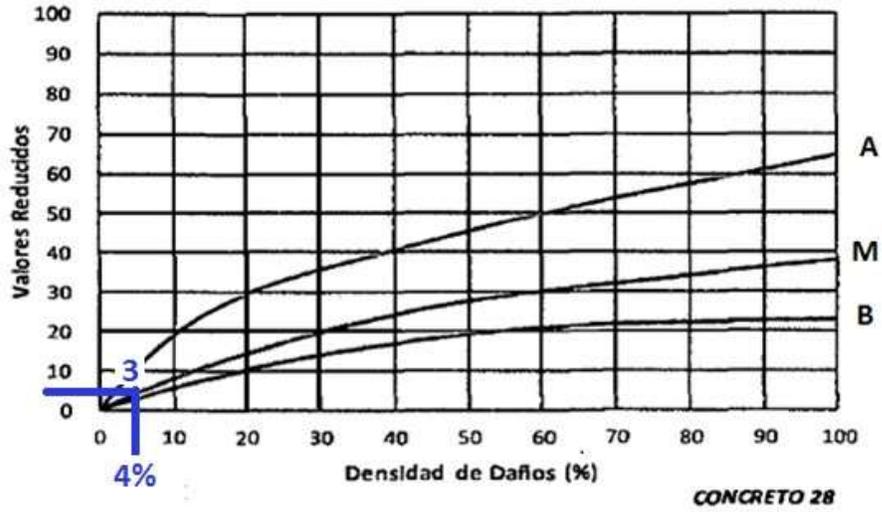
FISURAS LONGITUDINALES, TRANSVERSALES Y DIAGONALES (3)

Severidad baja

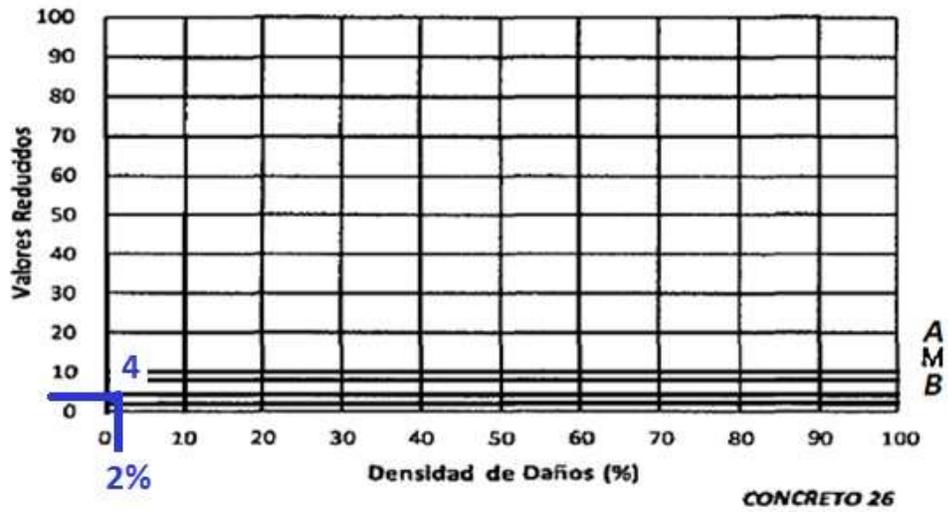
**Figura 44**

**DAÑO EN SELLO DE JUNTAS (5)**

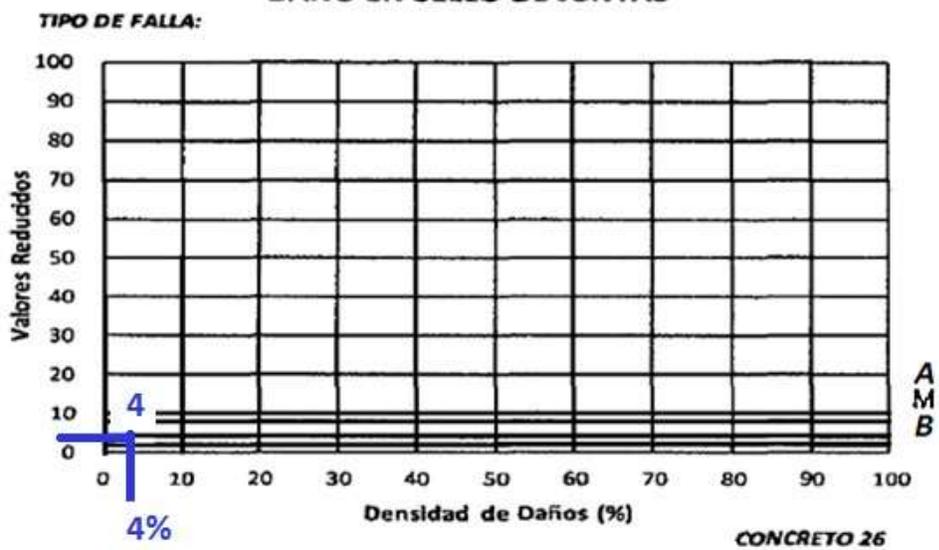
Figura 56

**DAÑO EN SELLO DE JUNTAS (5)**  
**DAÑO EN SELLO DE JUNTAS**

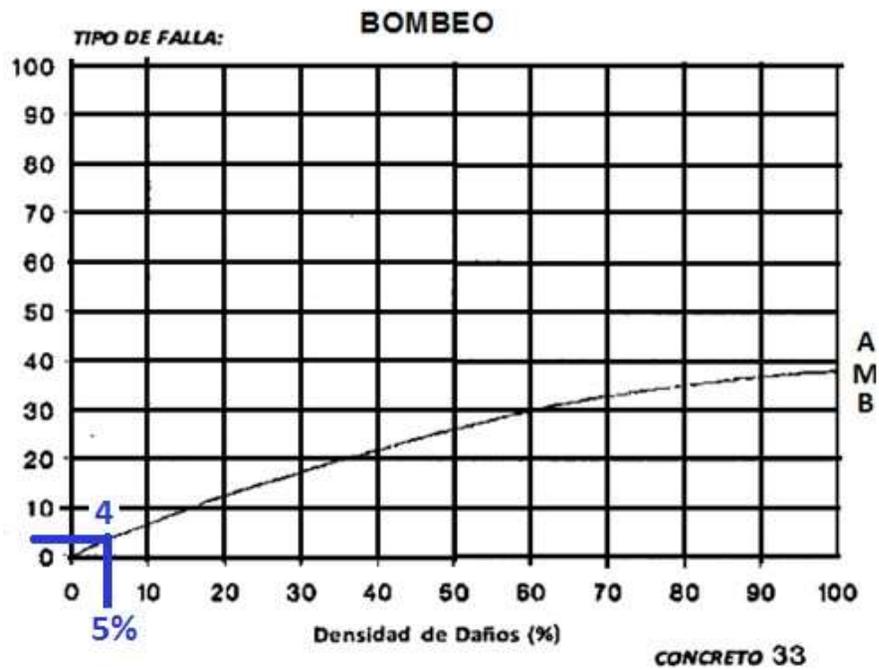
**BOMBEO (9)**  
**Figura 57**

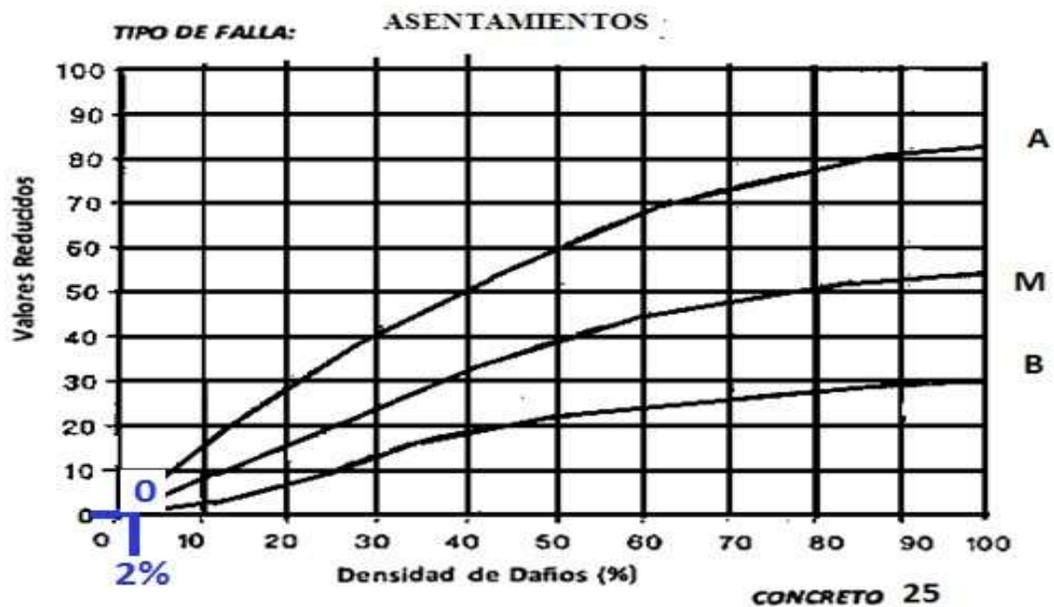
Figura 58

ASENTAMIENTOS (11)

Severidad baja

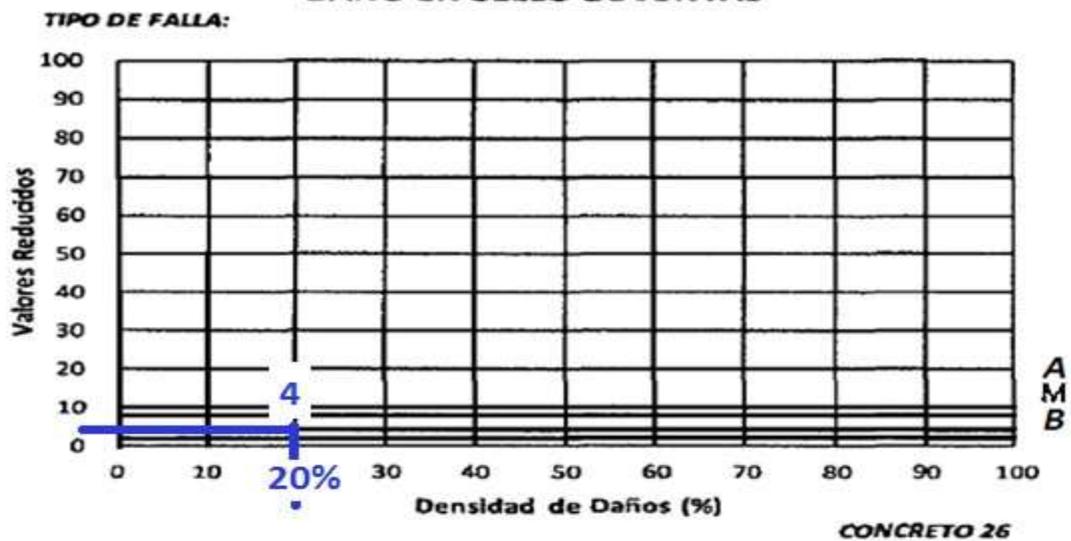
Figura 68

DAÑO EN SELLO DE JUNTAS (5)

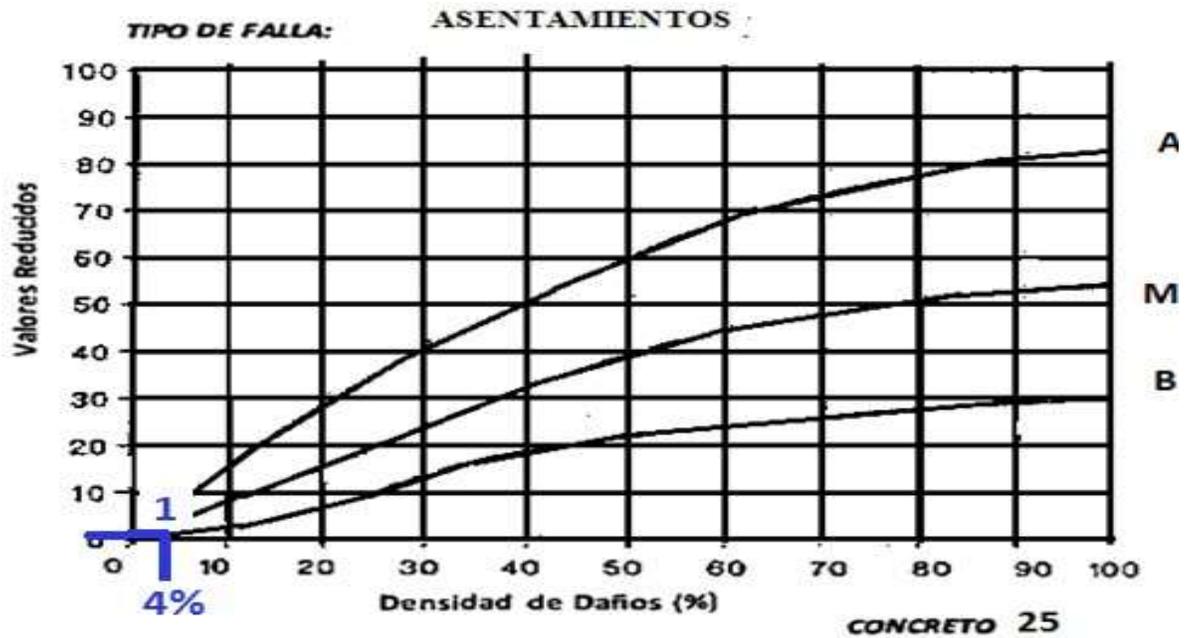
Figura 70

Severidad baja

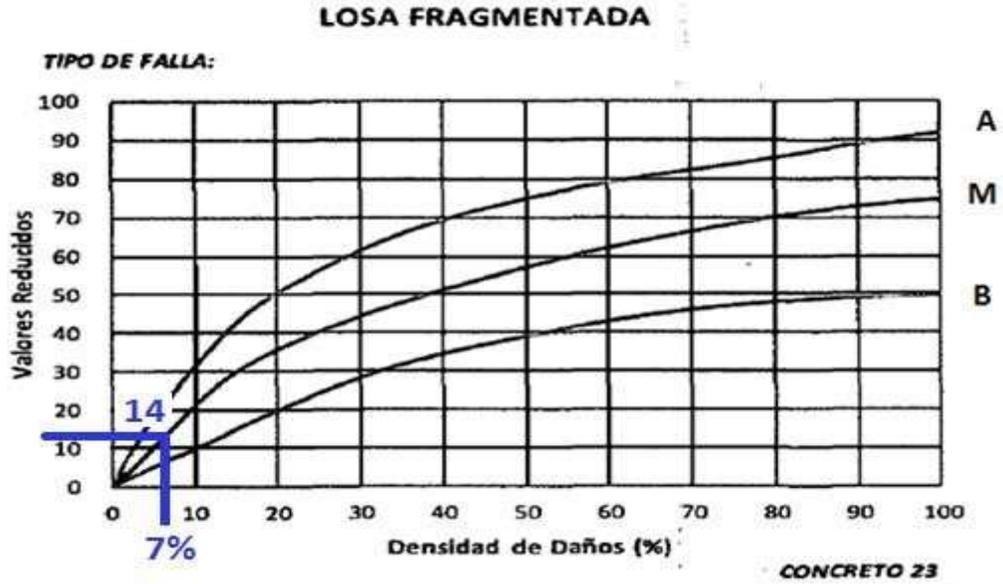
Figura 71

LOSA FRAGMENTADA (12)

Severidad baja

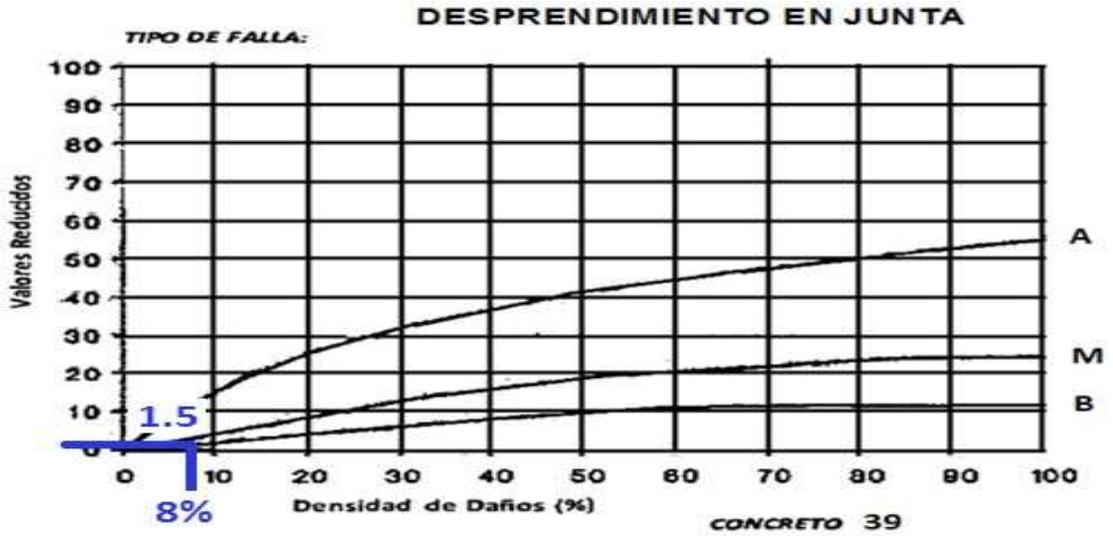
Figura 72

DESPRENDIMIENTO EN JUNTA (14)

Severidad baja

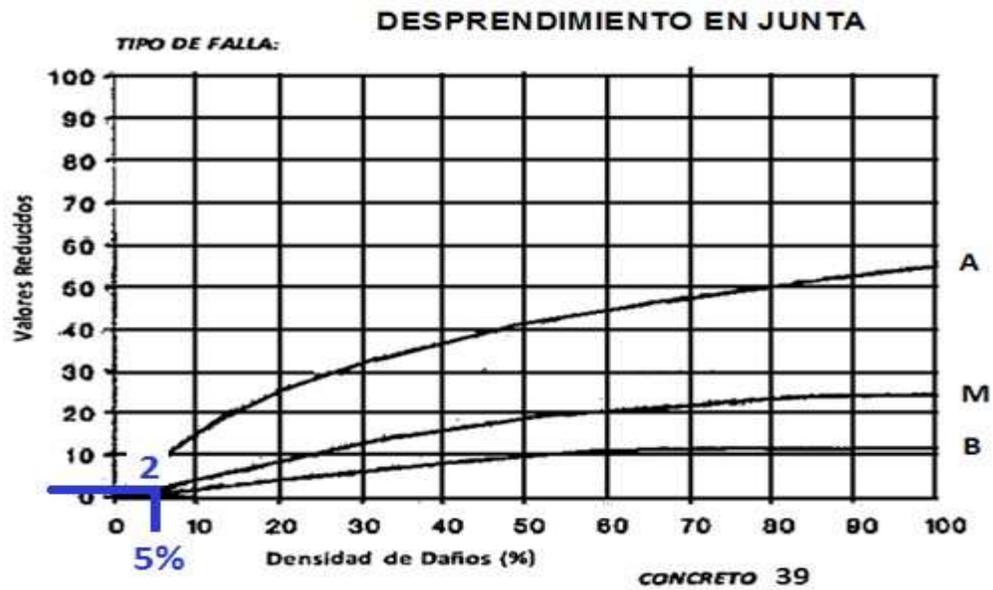
Figura 73

Severidad media

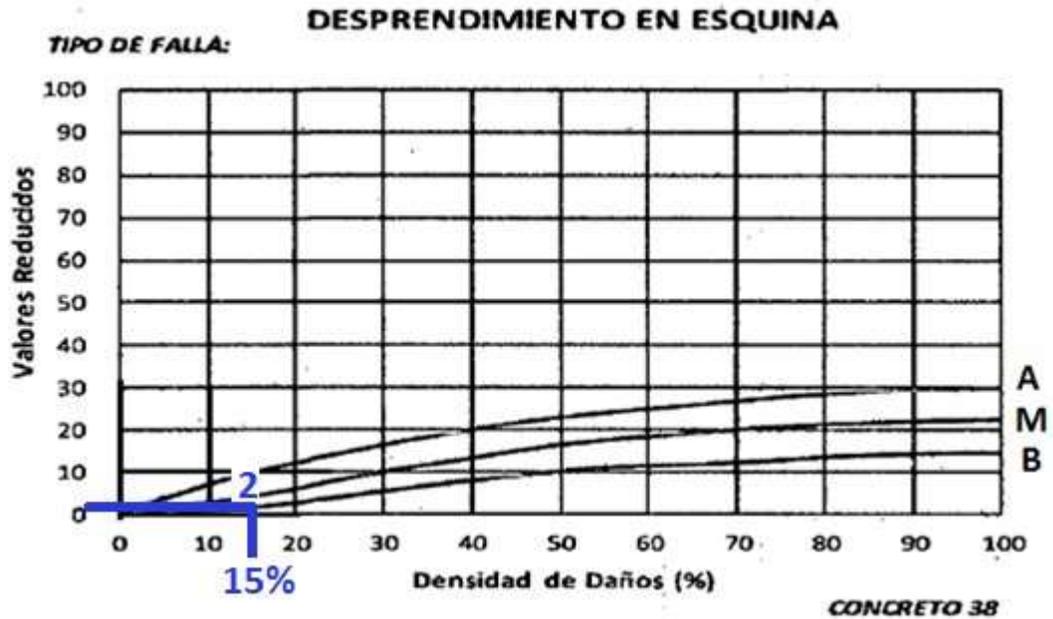
Figura 74

DESPRENDIMIENTO EN ESQUINA (15)

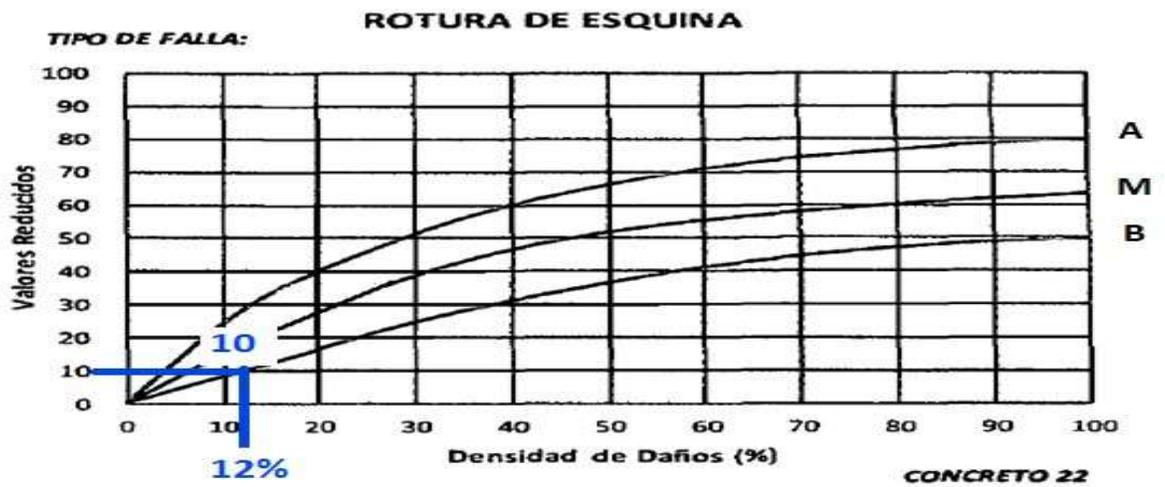
Figura 88

ROTURA DE ESQUINA (2)

SEVERIDAD BAJA

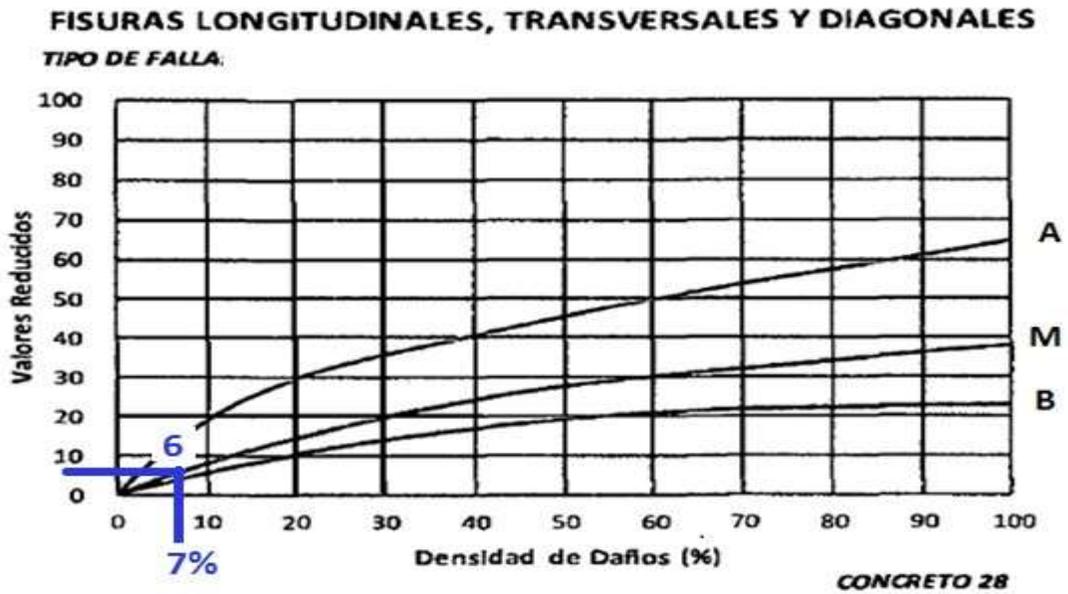
Figura 79

FIGURAS LONGITUDINALES, TRANSVERSALES Y DIAGONALES (3)

Severidad baja

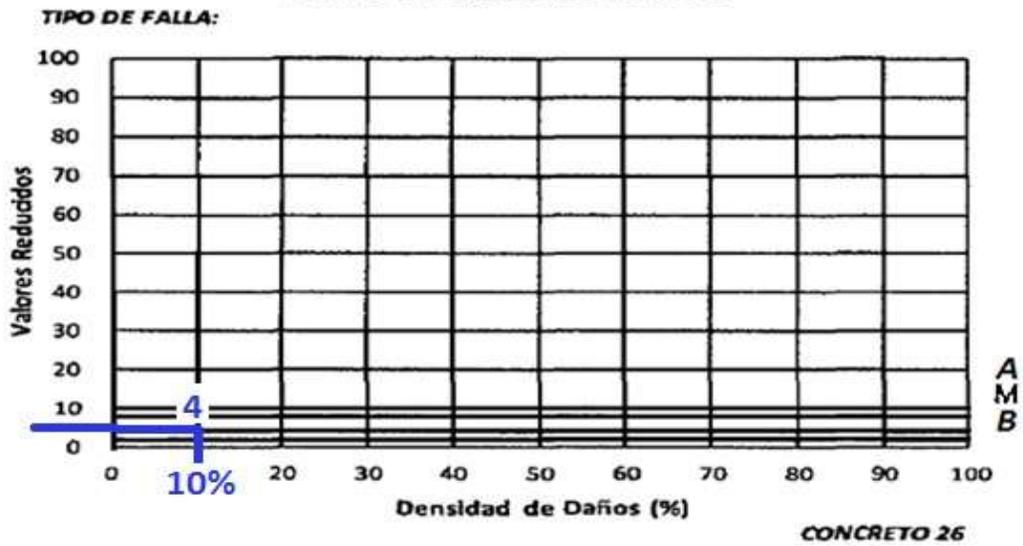
Figura 80

**DAÑO EN SELLO DE JUNTAS (5)**  
**DAÑO EN SELLO DE JUNTAS**

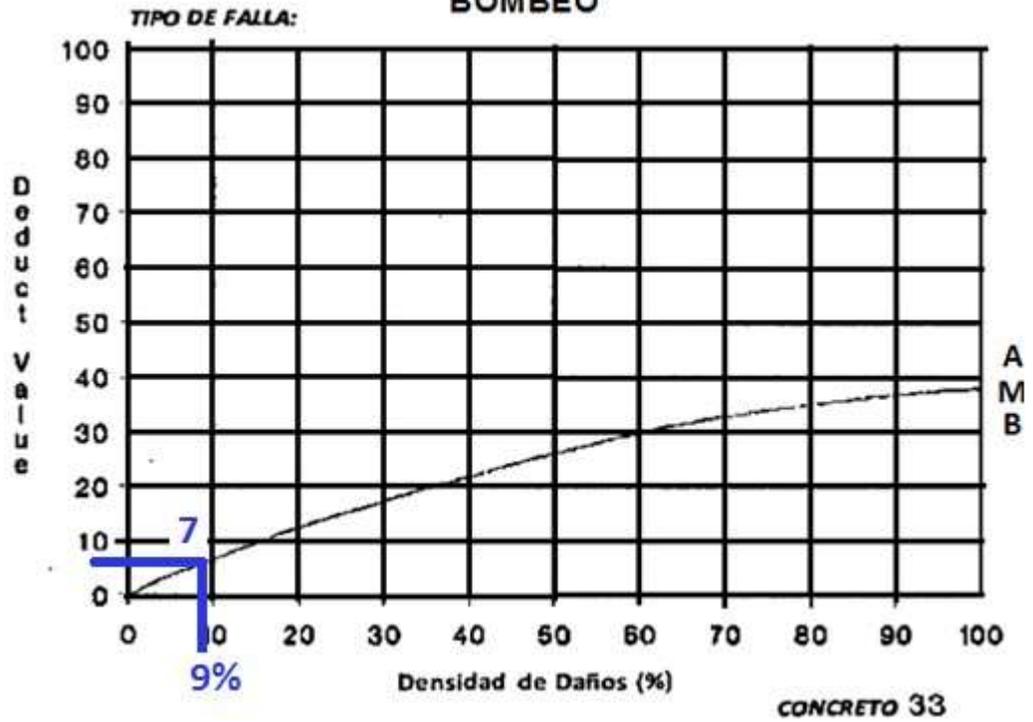
Figura 81

**BOMBEO (9)**  
**BOMBEO**

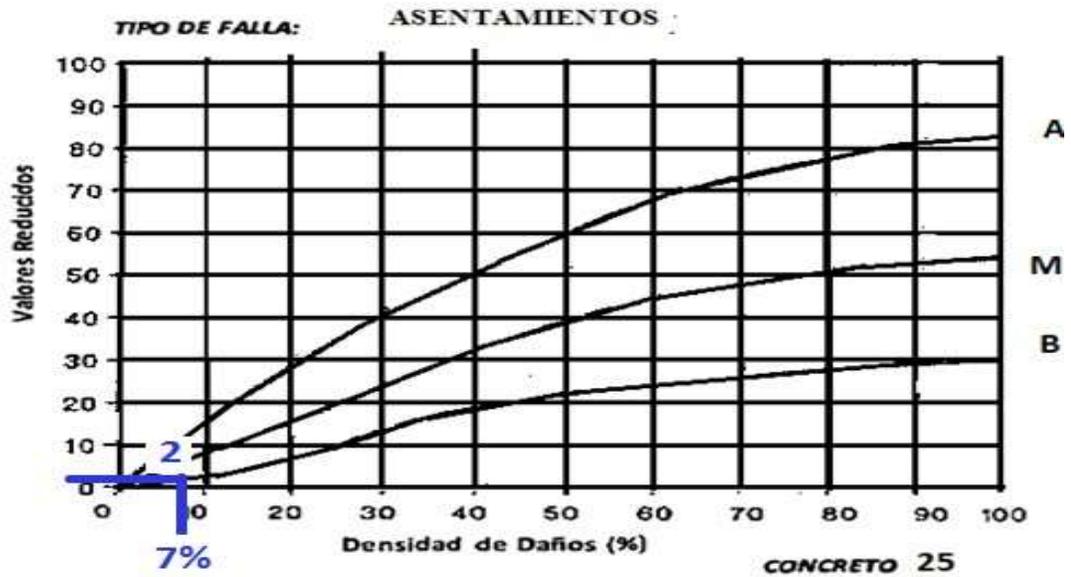
**ASENTAMIENTOS (11)**

**Figura 82**  
**Severidad baja**

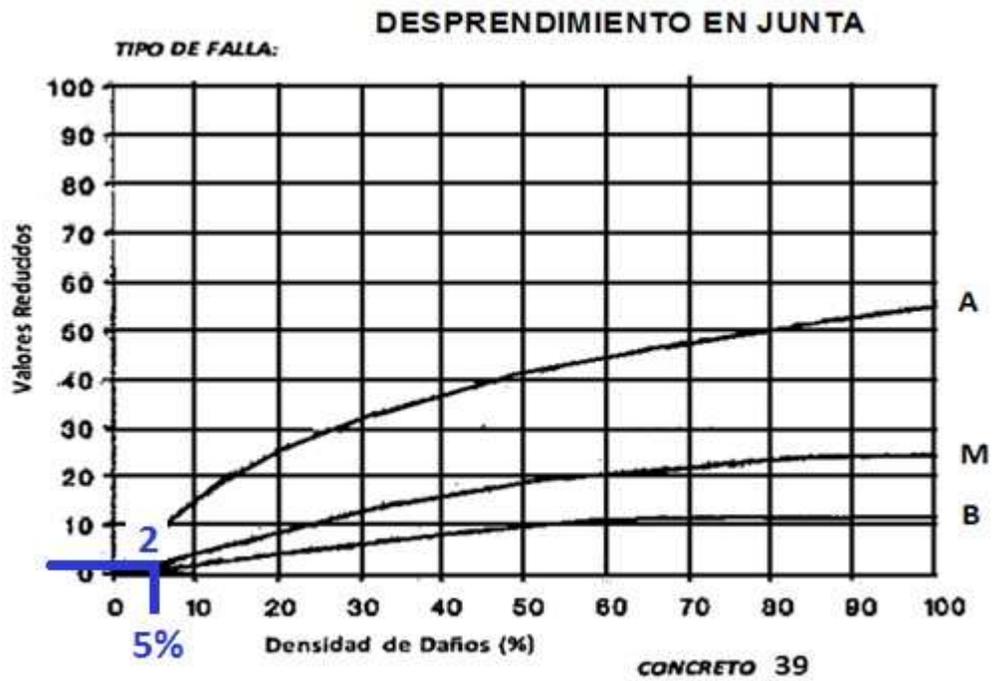
Figura 85

Severidad media

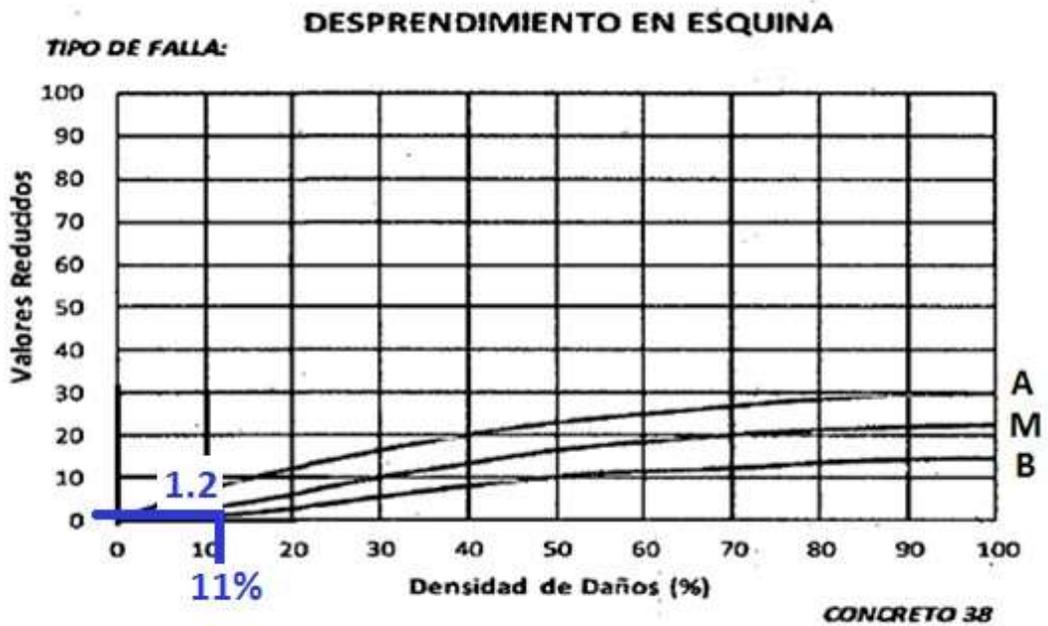
Figura 86

DESPRENDIMIENTO EN ESQUINA (15)
