**“DIAGNOSTICO Y EVALUACIÓN DE LAS LESIONES  
PATOLÓGICAS EN LA LOSA DE LAS VEREDAS  
PEATONALES, EN LA CALLE CLAVELES DE LA  
JUNTA VECINAL PALMERAS, DEL ASENTAMIENTO  
HUMANO ISIDORO TELLO, DISTRITO DE BELÉN,  
PROVINCIA MAYNAS – DEPARTAMENTO LORETO-  
AÑO 2017”**

**TESIS PARA OPTAR EL TÍTULO DE  
INGENIERA CIVIL**

**RAMÍREZ RAMÍREZ, LUPITA ANDREA**

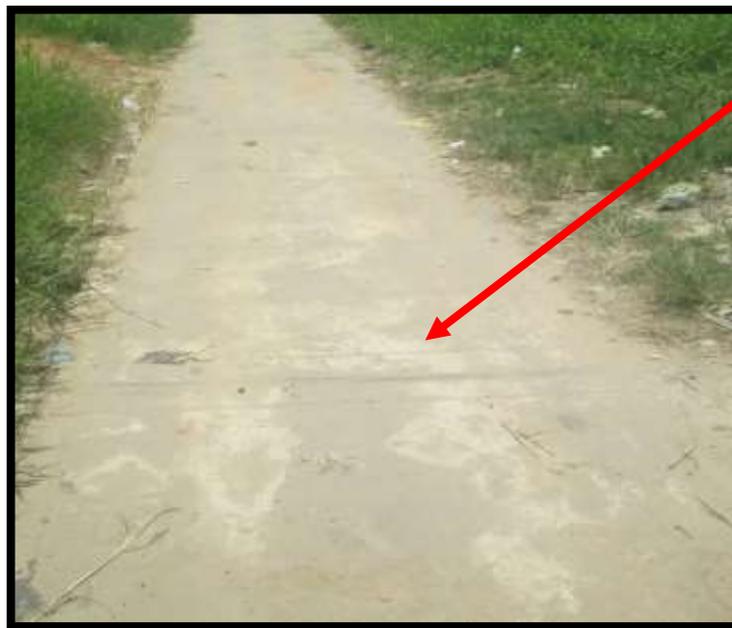
Pasaje Carihuasario se observa descascaramiento del mortero de la vereda

MUESTRA N° 01, Se muestra el descascaramiento de la vereda del pasaje Carihuasario.
