**“ANÁLISIS Y DIAGNÓSTICO DE LAS PATOLOGÍAS
DEL PAVIMENTO PARA ESTABLECER LA CAPACIDAD
ESTRUCTURAL DE LA VEREDA PEATONAL DEL
ASENTAMIENTO HUMANO DINA GONZALES-
DISTRITO DE BELÉN, PROVINCIA DE MAYNAS-
DEPARTAMENTO LORETO - AÑO 2017”**

**TESIS PARA OPTAR EL TÍTULO PROFESIONAL DE
INGENIERO CIVIL**

RIOS RENGIFO, ROONEY

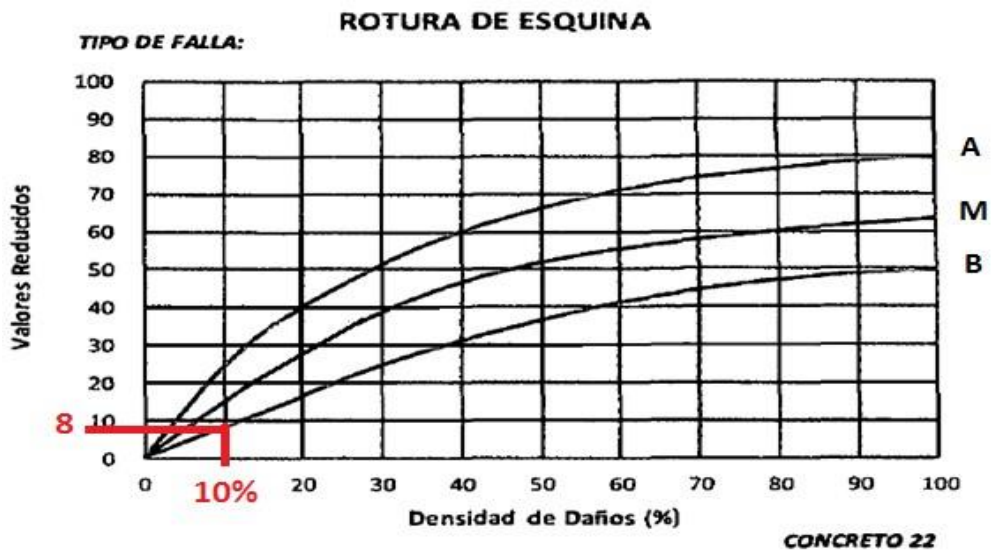
Figura 9

Rotura de esquina severidad baja muestra 1

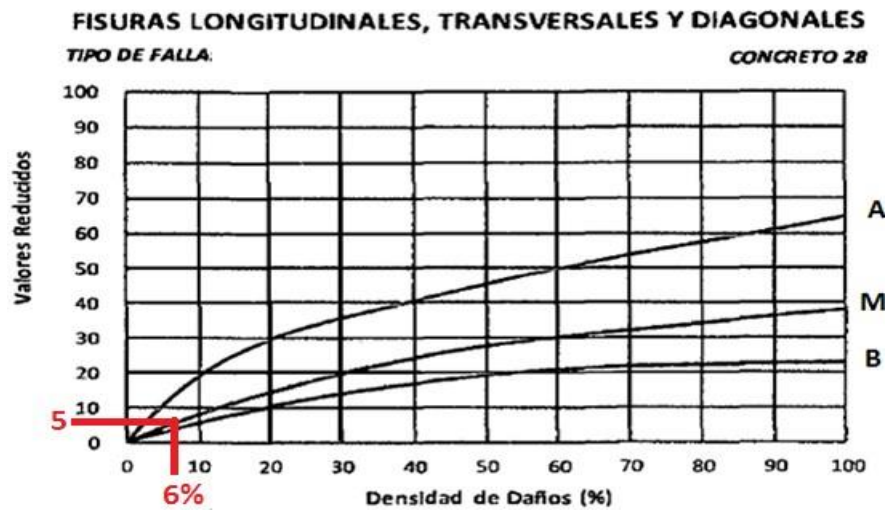
Figura 10

Severidad baja fisura longitudinal muestra 1

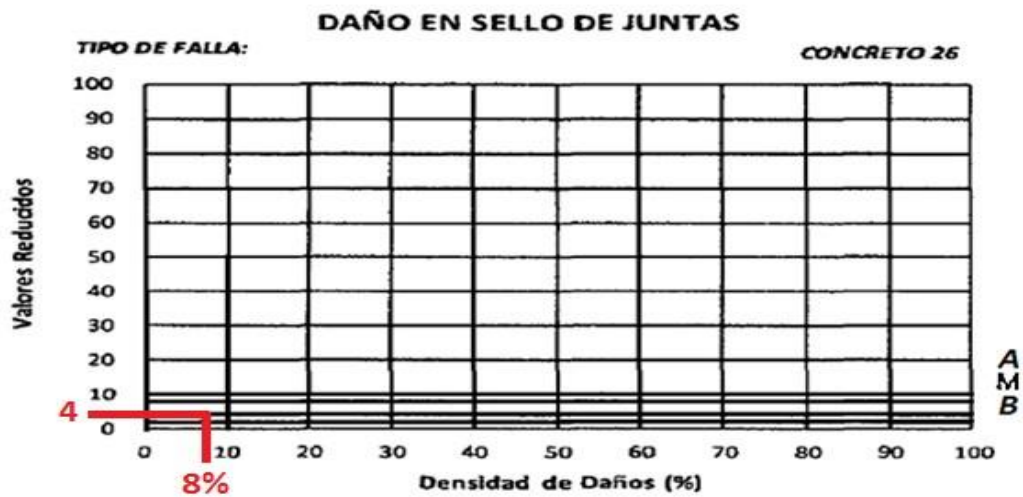
Figura 11

Daño en sello de junta muestra 1

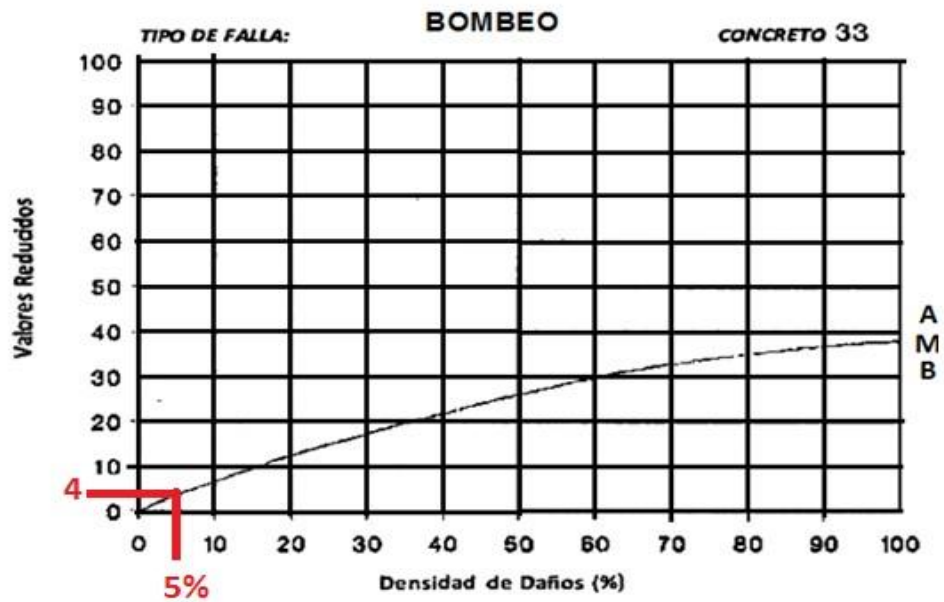
Figura 12

Daño en bombeo muestra 1

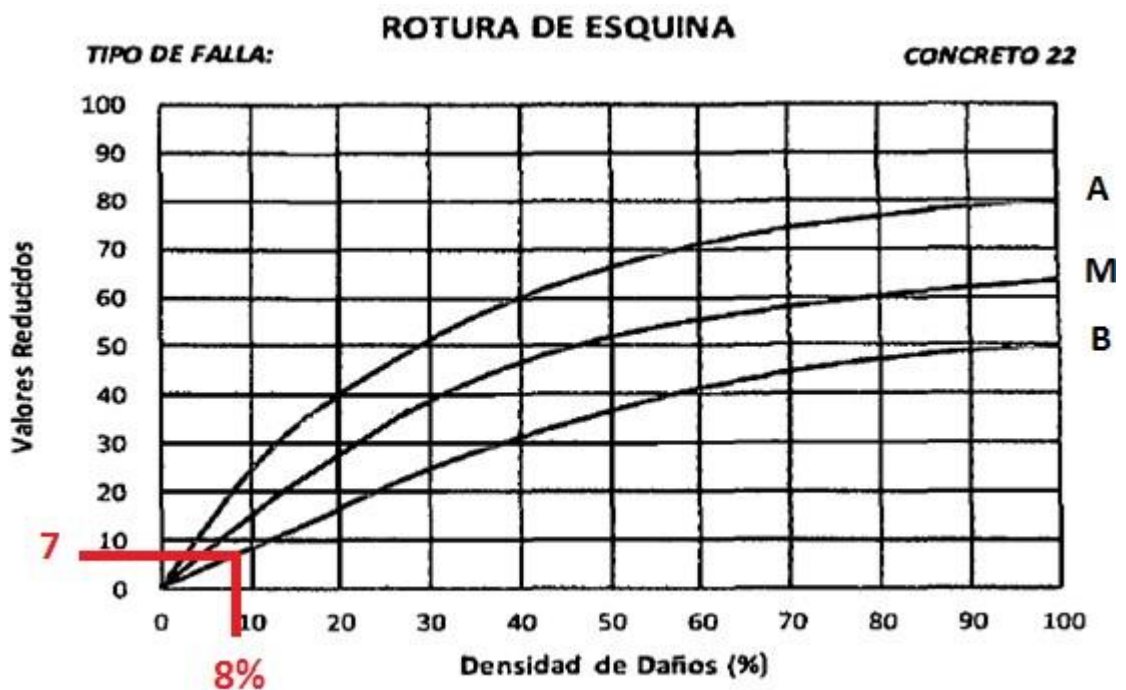
Figura 21

Rotura de esquina severidad baja muestra 2

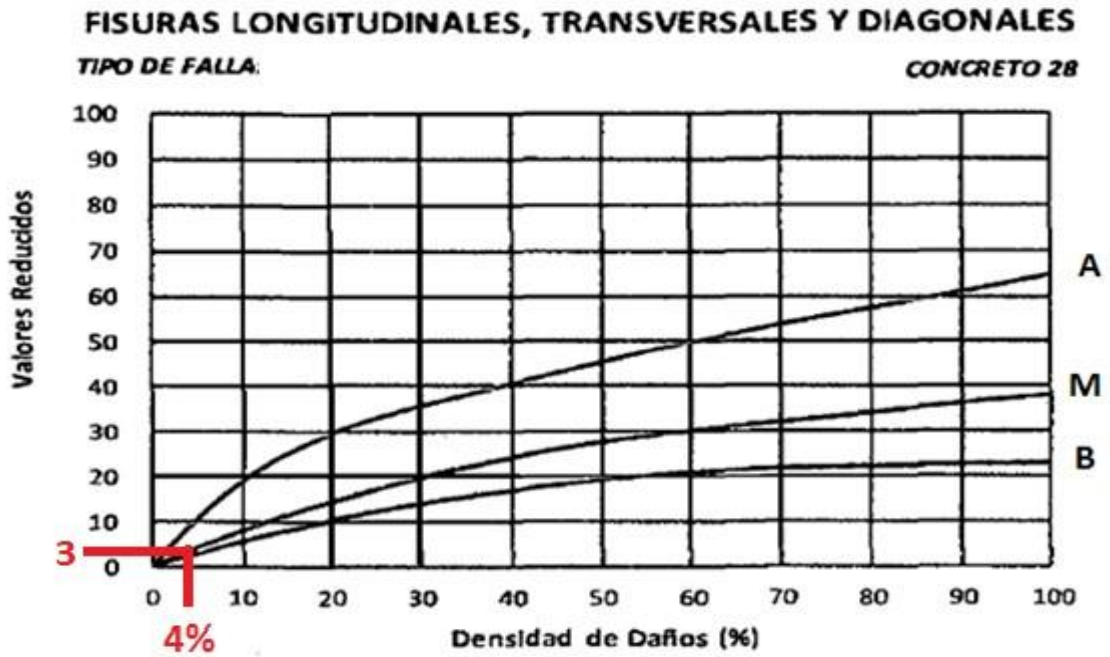
Figura 22

Severidad baja fisura longitudinal muestra 2

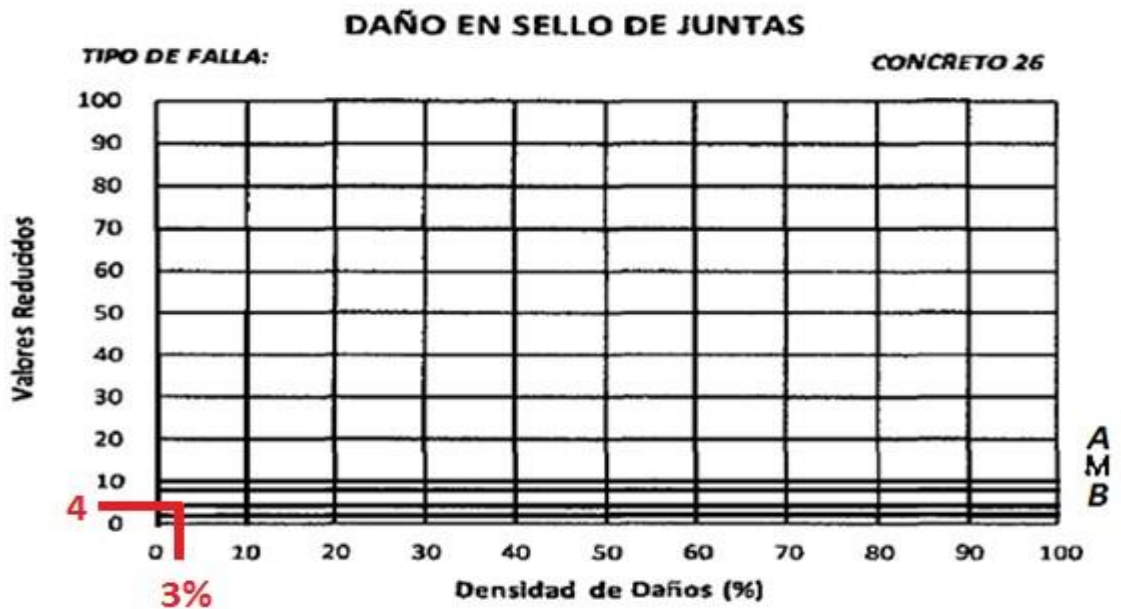
Figura 23

Daño en sello de junta muestra 2

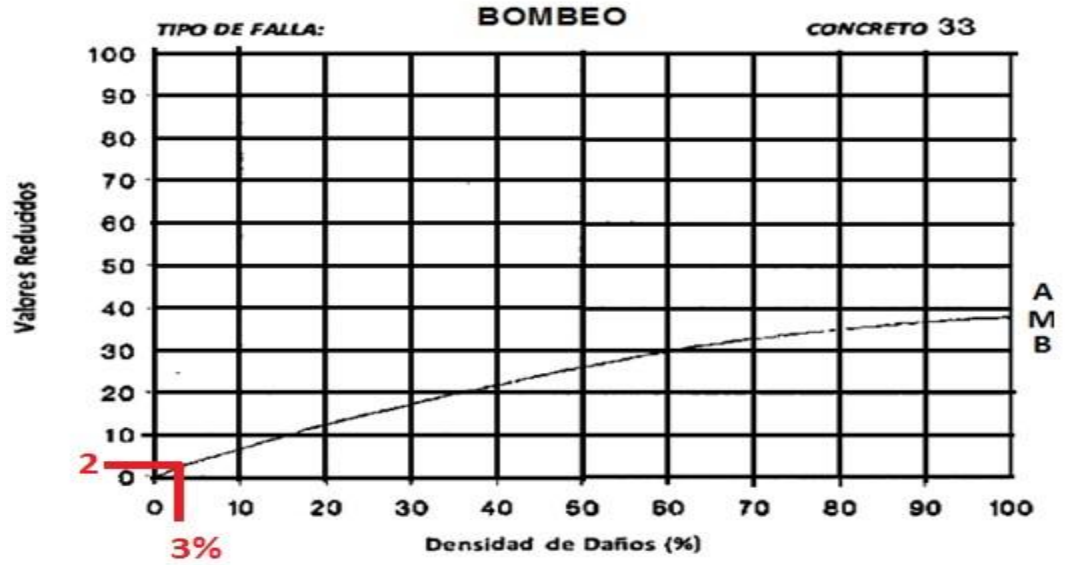
Figura 24

Daño en bombeo muestra 2

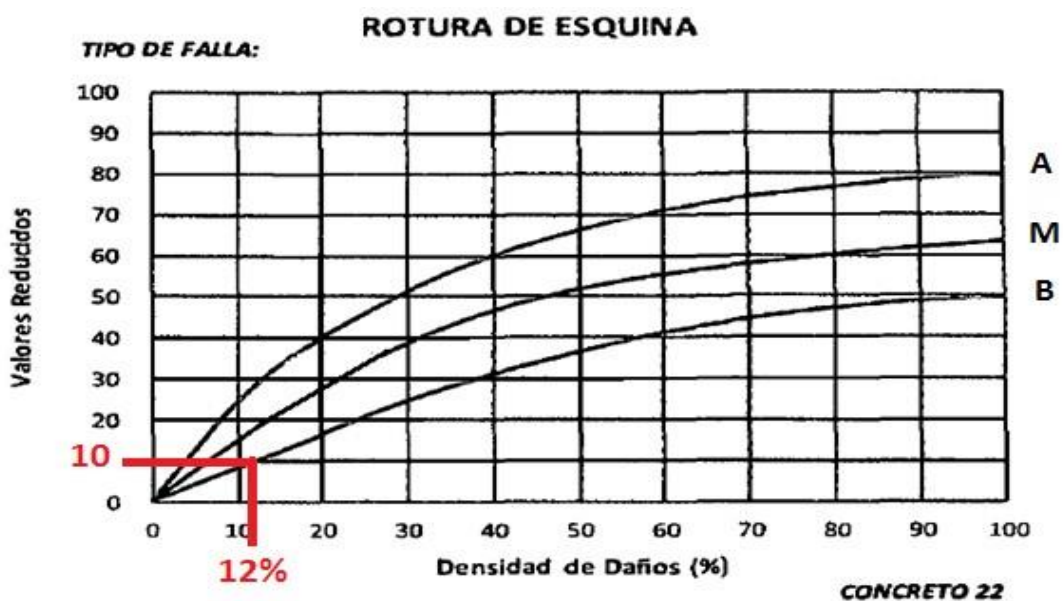
Figura 33

Rotura de esquina severidad baja muestra 3

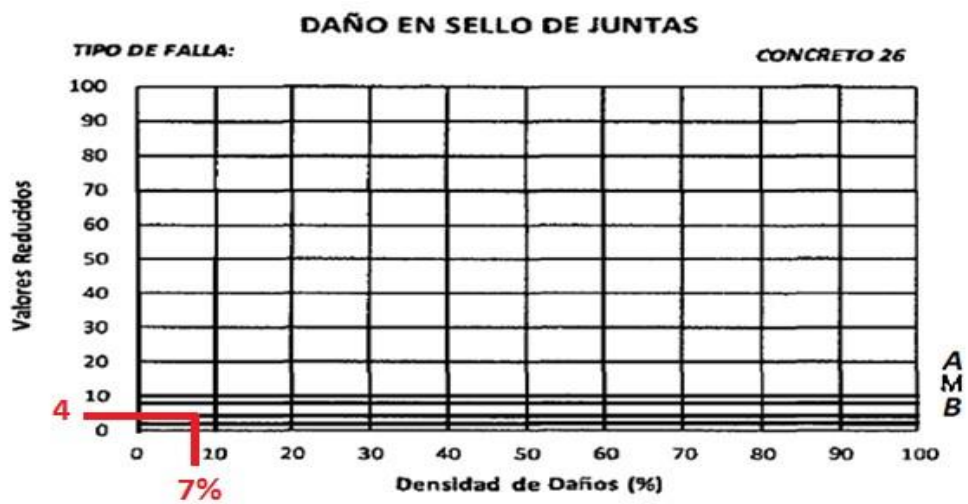
Figura 35

Daño en sello de junta muestra 3

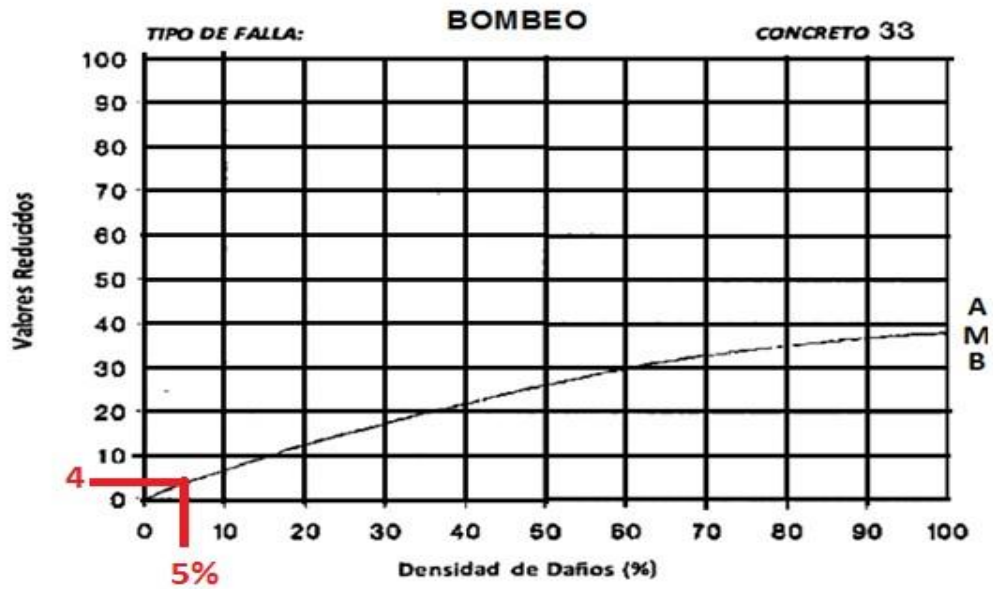
Figura 36

Daño en bombeo muestra 3

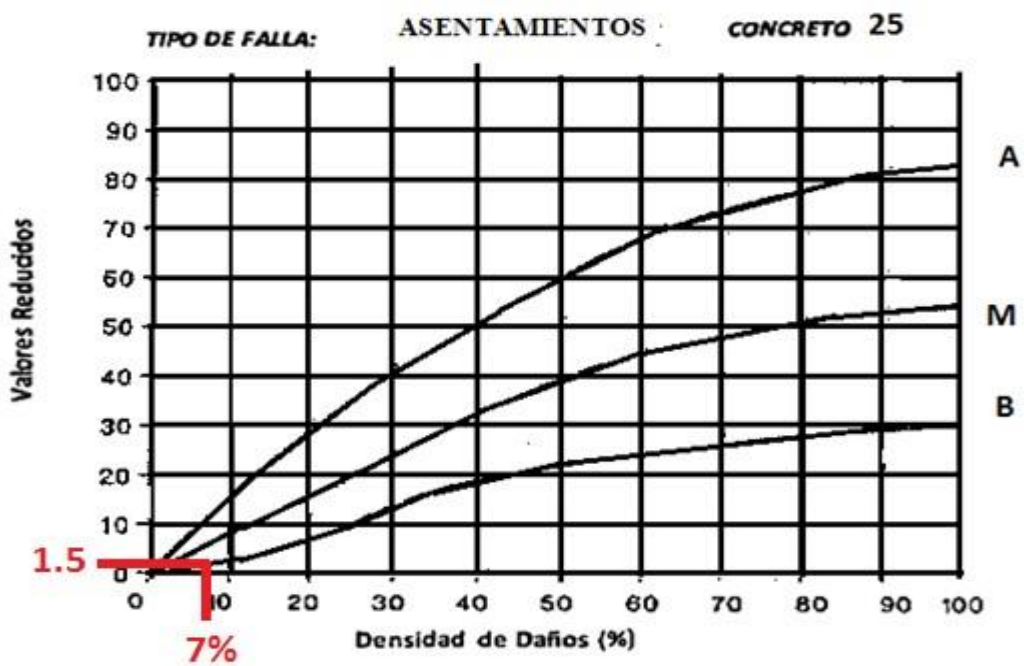
Figura 37

Severidad baja daño en asentamiento muestra 3

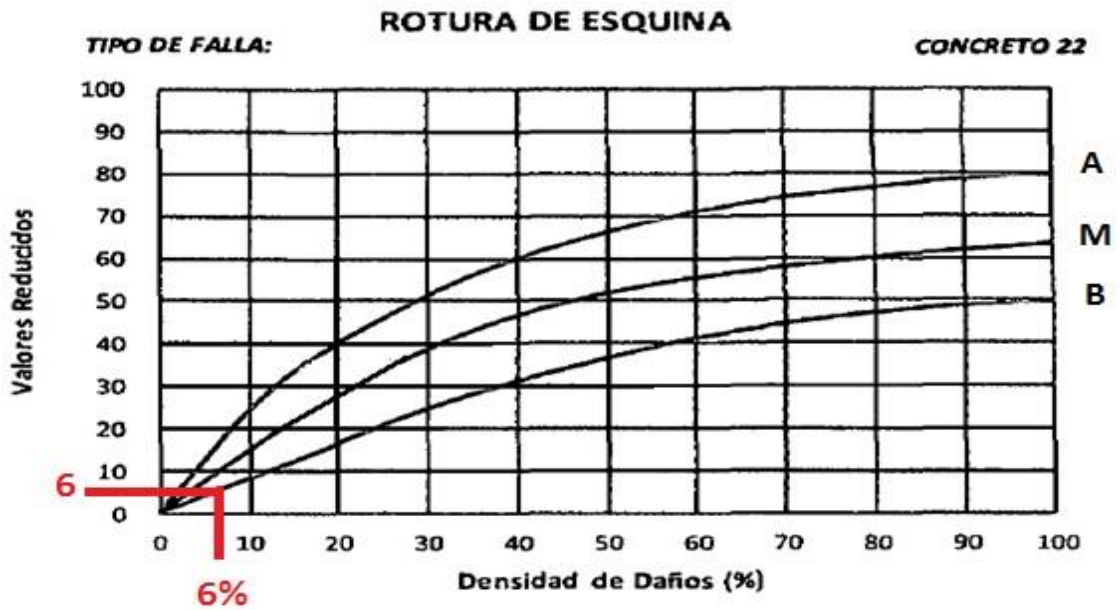
Figura 45

Rotura de esquina severidad baja muestra 4

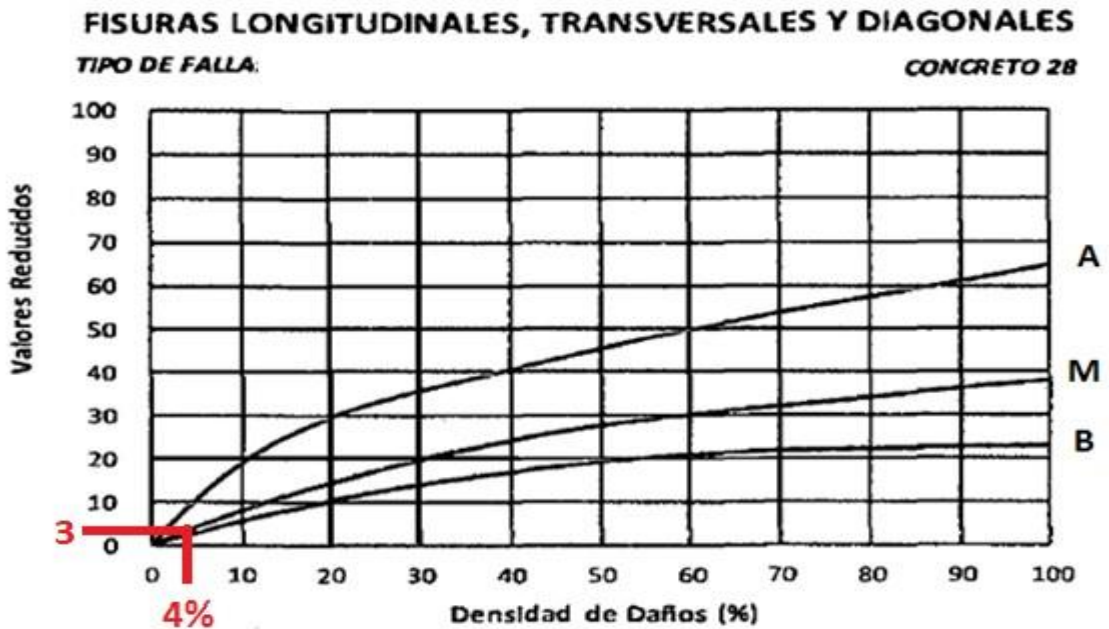
Figura 46

Severidad baja fisura longitudinal muestra 4

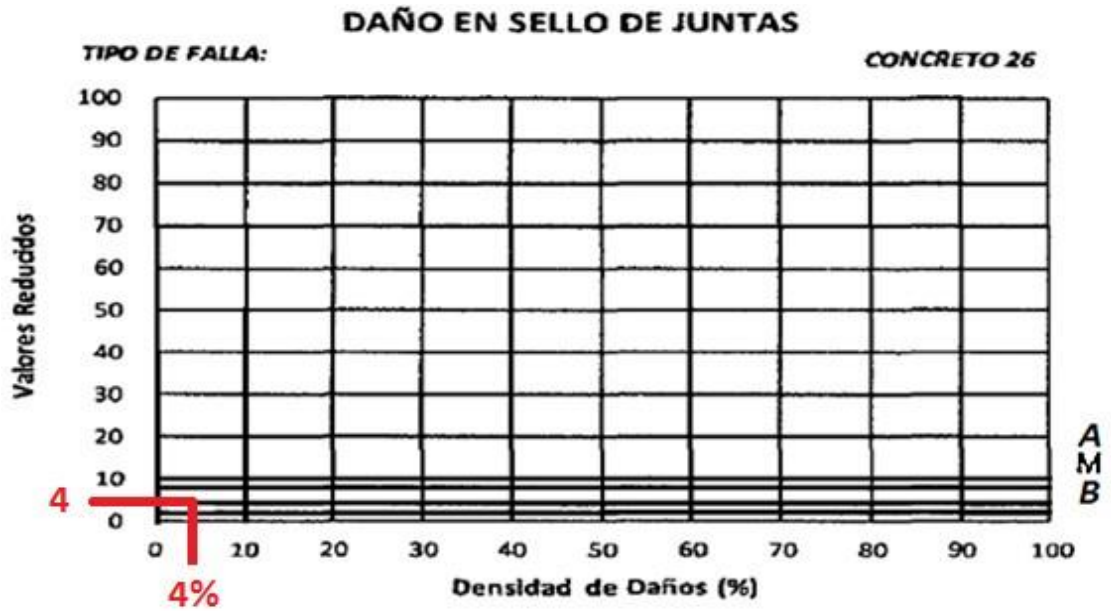
Figura 47

Daño en sello de junta muestra 4

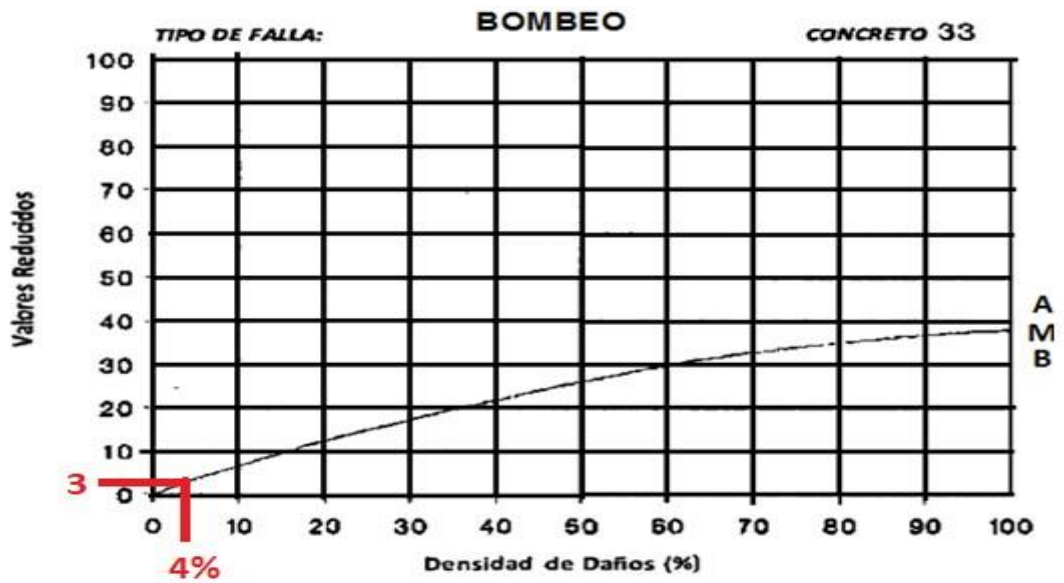
Figura 48

Daño en bombeo muestra 4

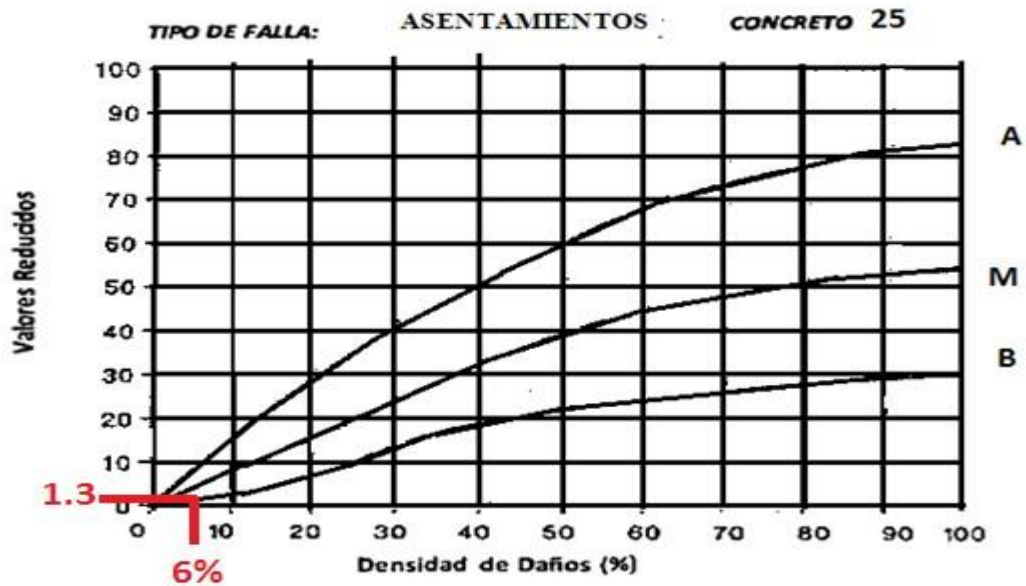
Figura 49

Severidad baja daño en asentamiento muestra 4

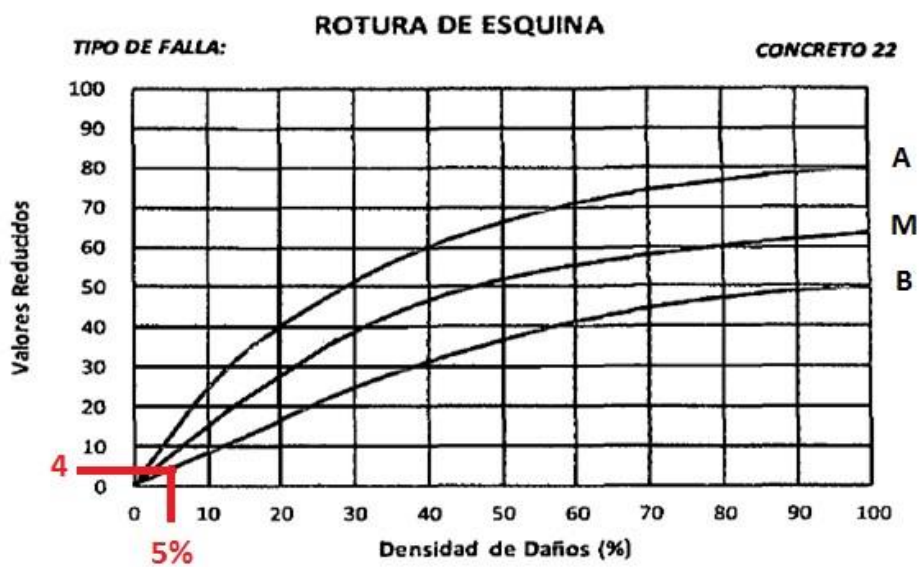
Figura 57

Rotura de esquina severidad baja muestra 5

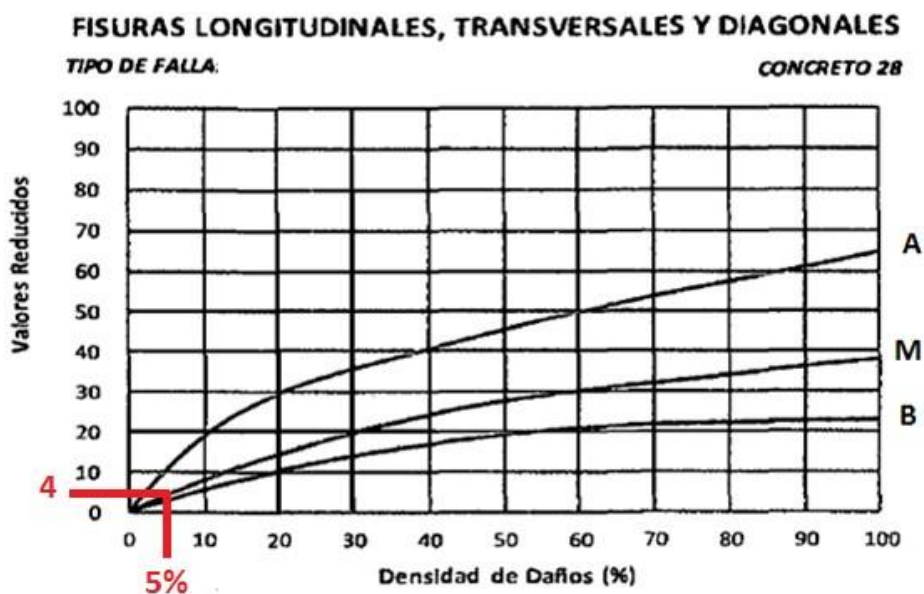
Figura 58

Severidad baja fisura longitudinal muestra 5

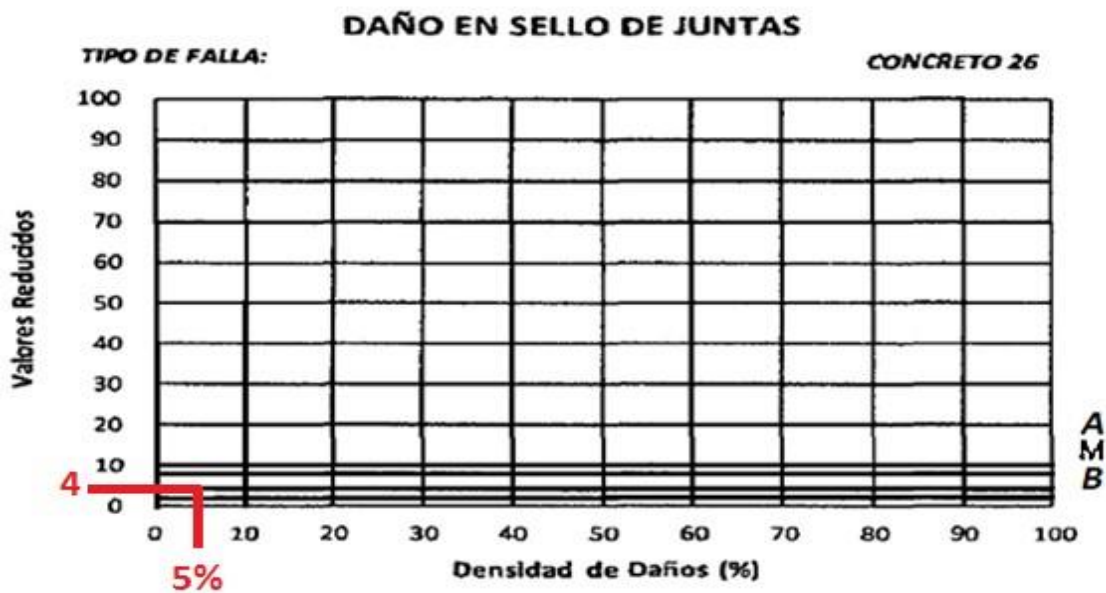
Figura 59

Daño en sello de junta muestra 5

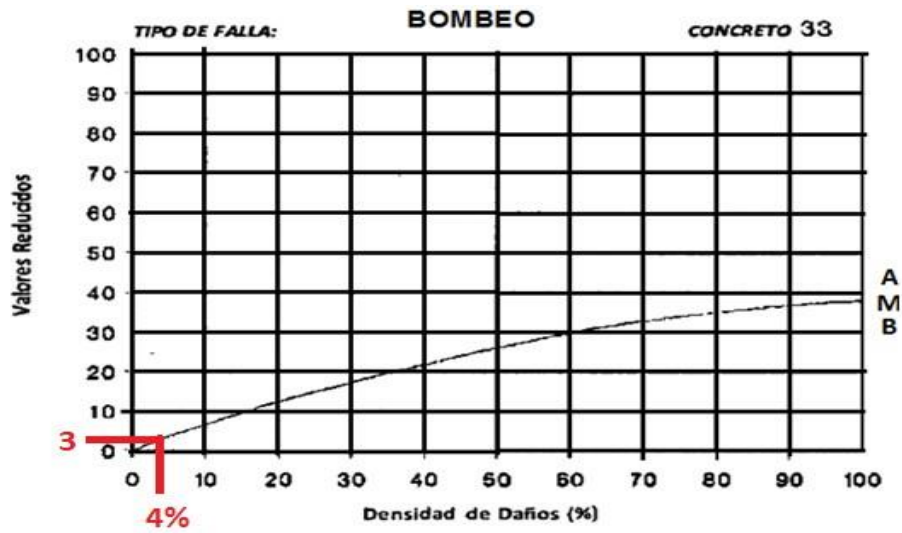
Figura 60

Daño en bombeo muestra 5

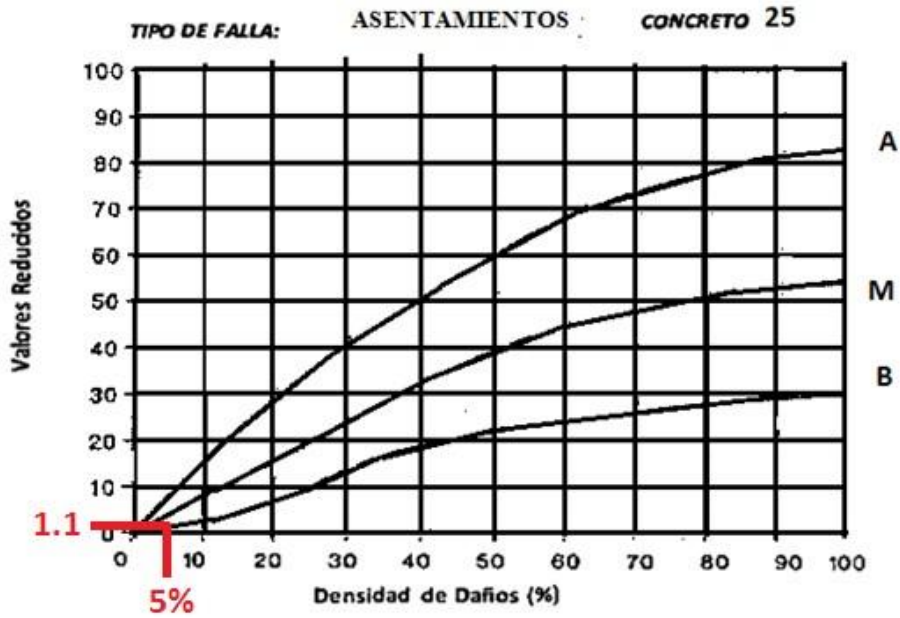
Figura 61

Severidad baja daño en asentamiento muestra 5

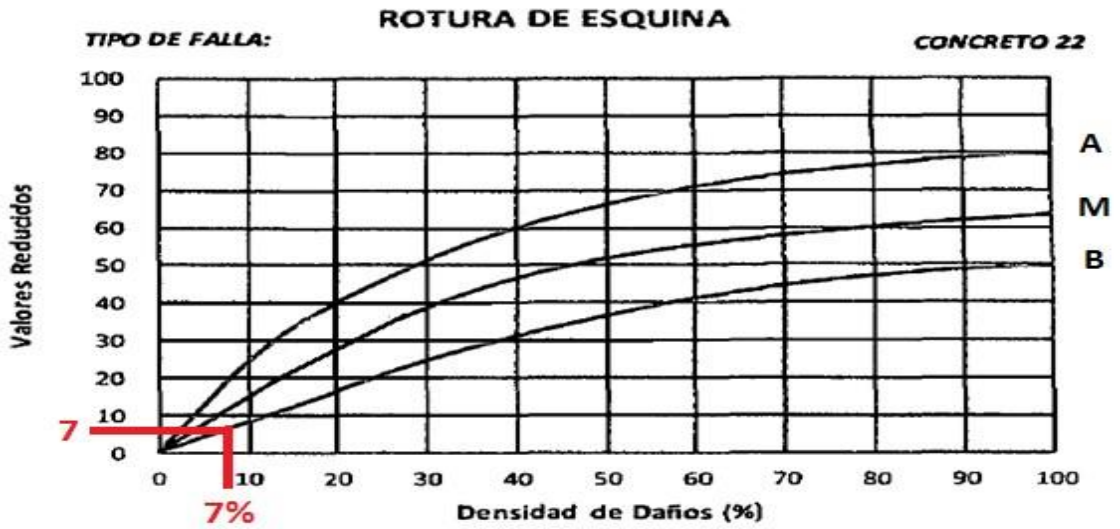
Figura 69

Rotura de esquina severidad baja muestra 6

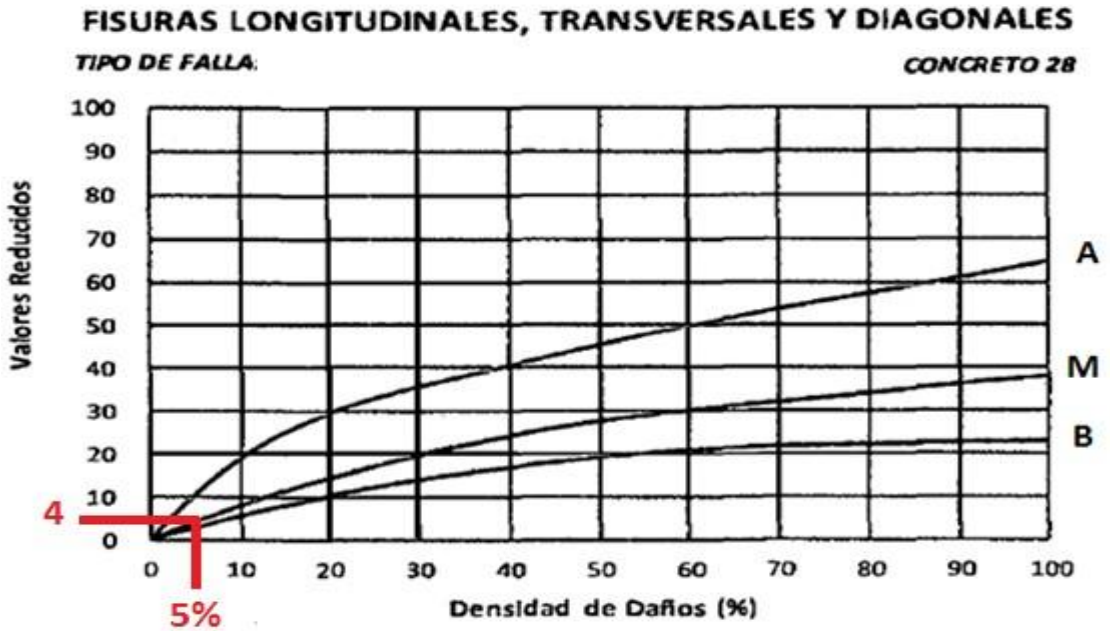
Figura 70

Severidad baja fisura longitudinal muestra 6

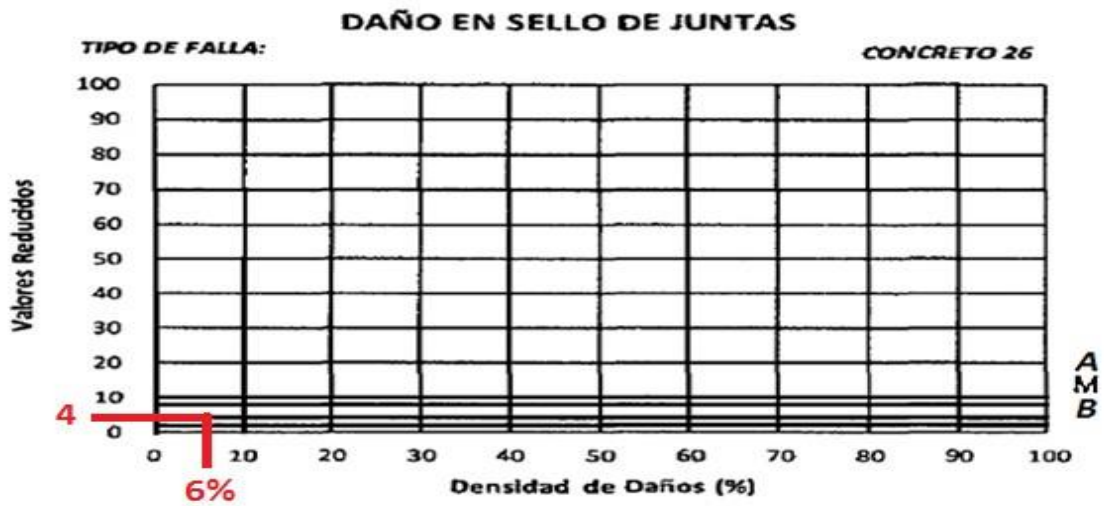
Figura 71

Daño en sello de junta muestra 6

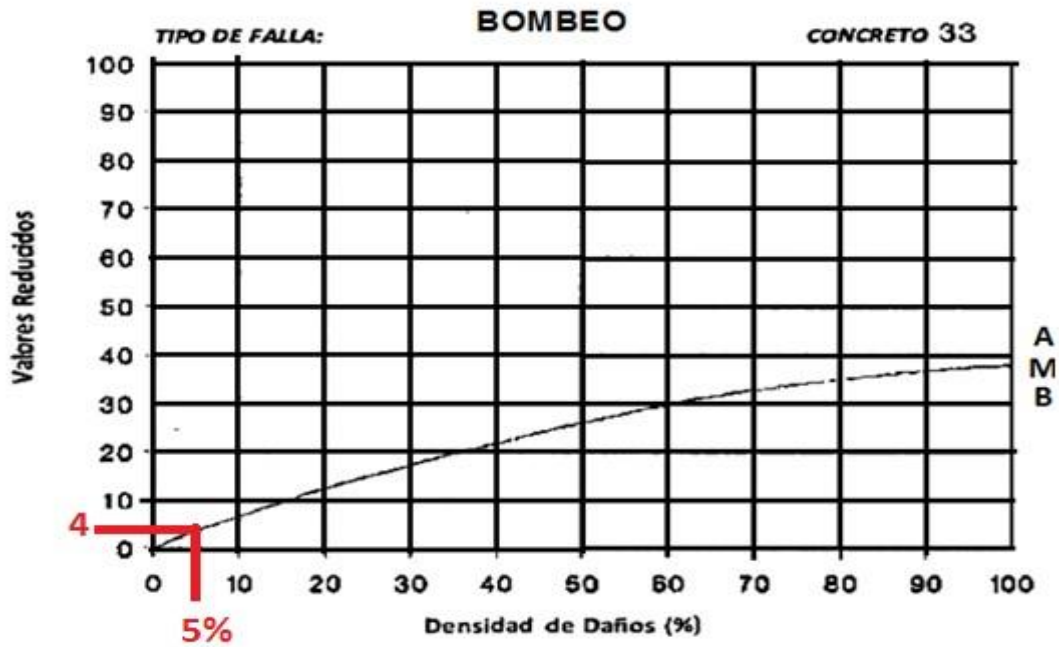
Figura 72

Daño en bombeo muestra 6

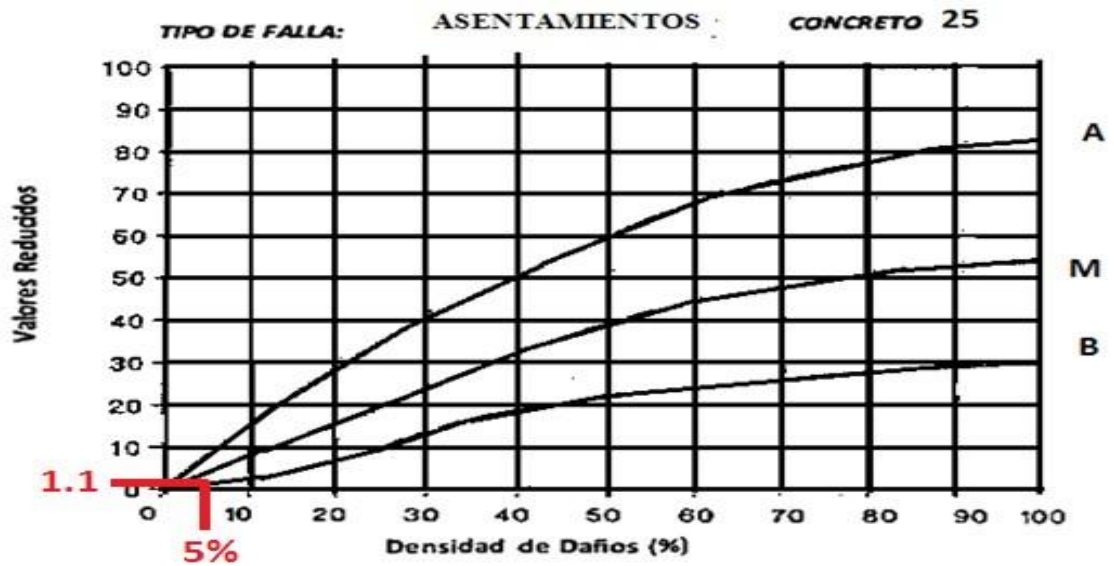
Figura 73

Severidad baja daño en asentamiento muestra 6

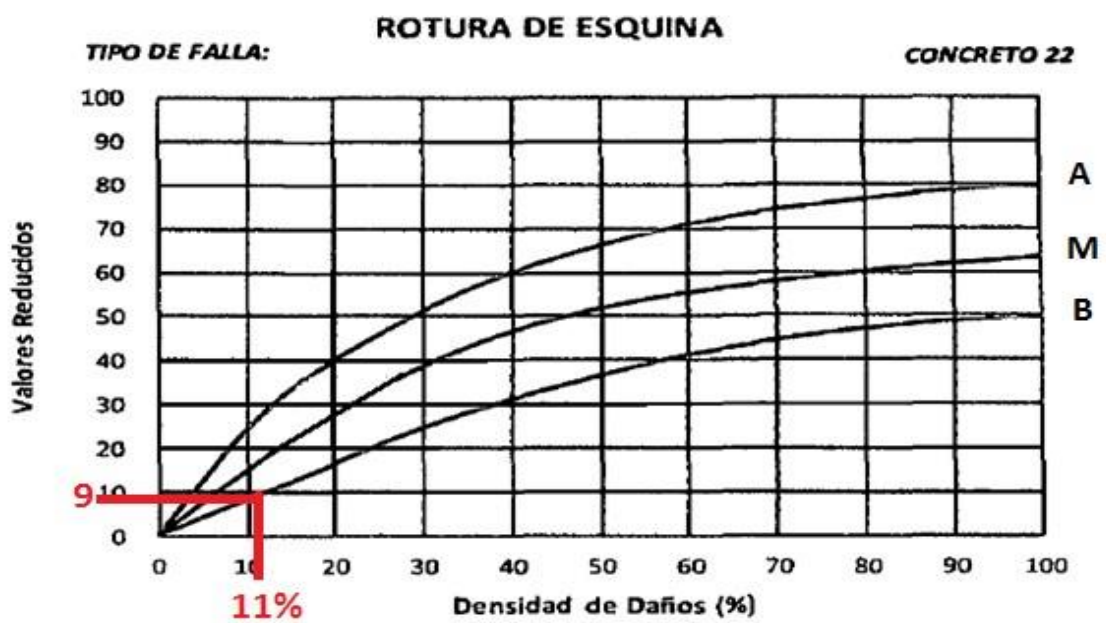
Figura 81

Rotura de esquina severidad baja muestra 7

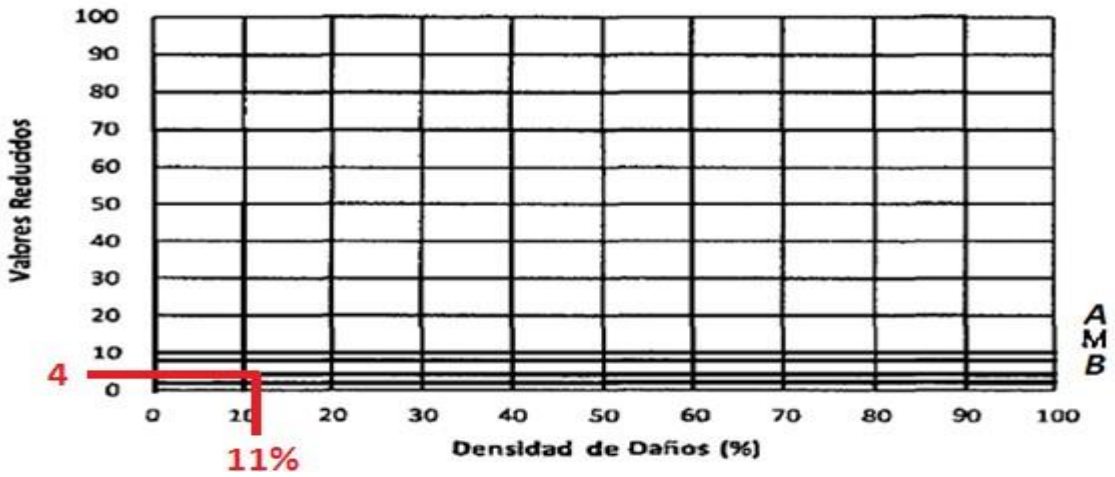
Figura 83

Daño en sello de junta muestra 7

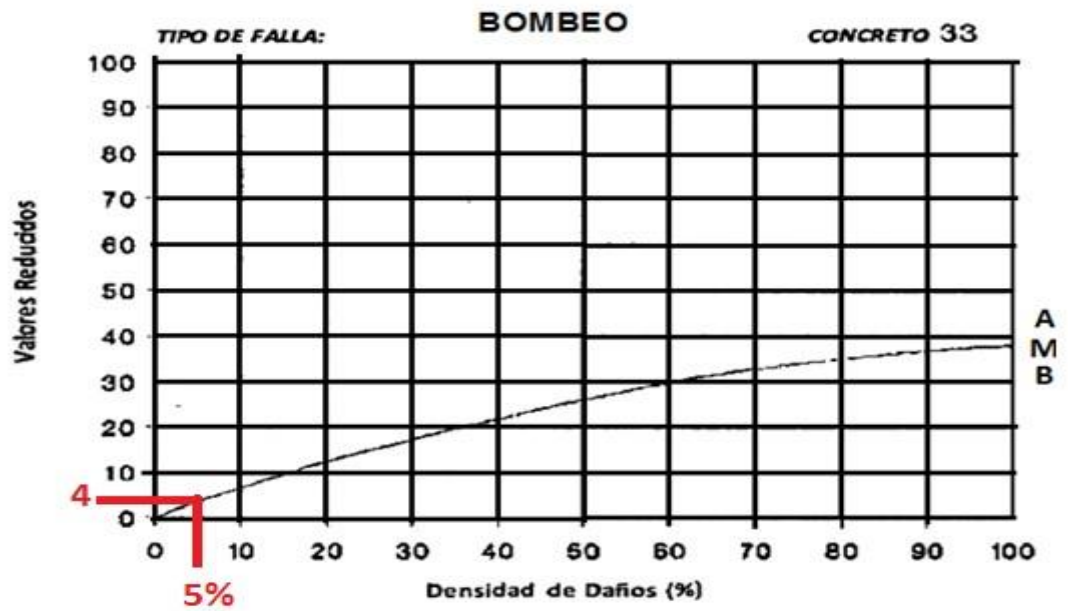
Figura 84

Daño en bombeo muestra 7

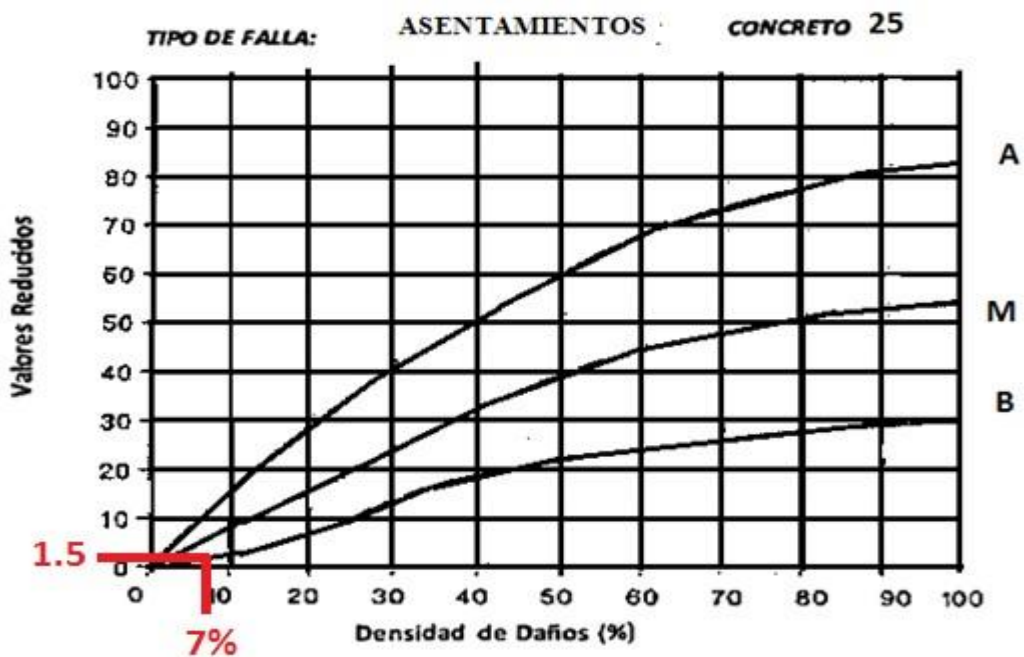
Figura 85

Severidad baja daño en asentamiento muestra 7

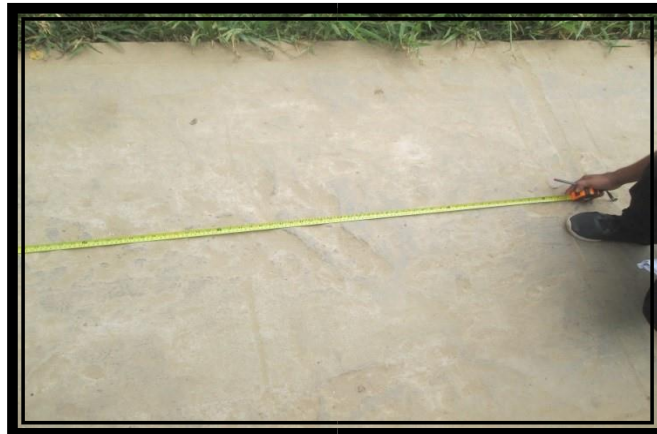
Fotografía 02

Se procedio a medir las fallas ocurridas en el pavimento como el desconchamiento del concreto de la calle las flores del asentamiento humano dedina gonzales, distrito de belen

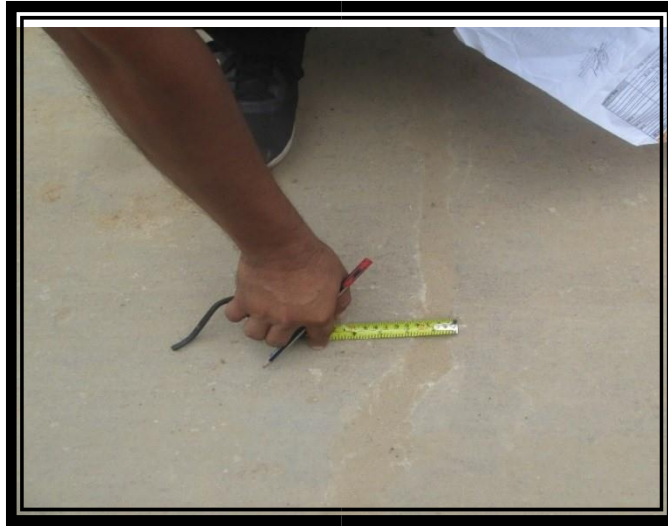
Fotografía 03

Se observa la medida correspondiente de la grieta longitudinal del pavimento de la calle la paz del asentamiento humano dina Gonzales distrito de belén.

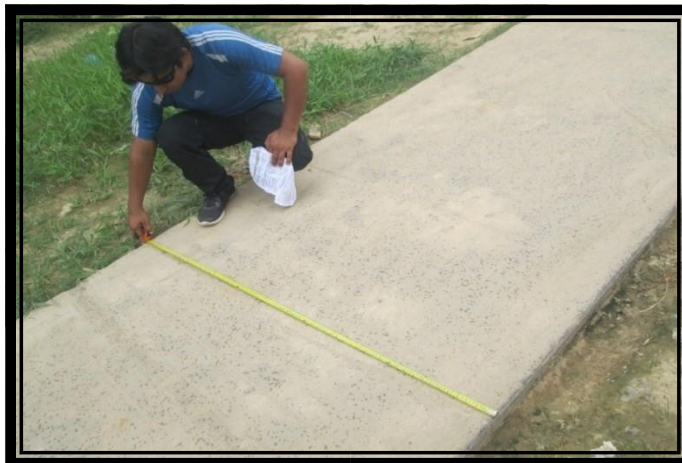
Fotografía 04

La fotografía muestra la medida correspondiente de la grieta transversal del pavimento de la calle la paz del asentamiento humano dina Gonzales, distrito de belén.

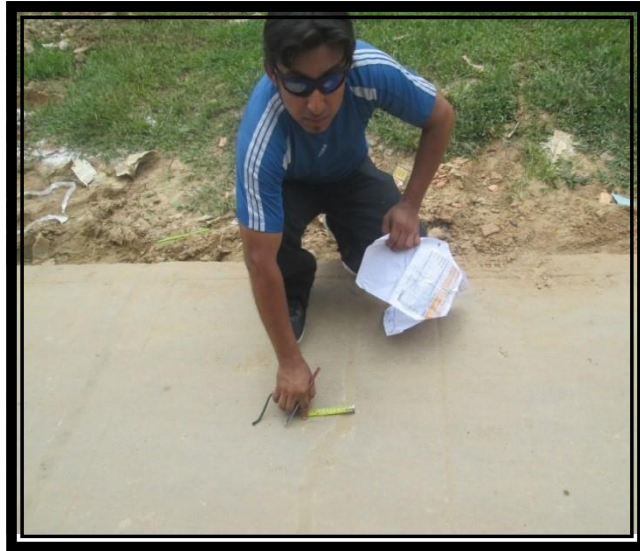
Fotografía 05

La fotografía muestra la grieta transversal del pavimento de la calle 25 de abril del asentamiento humano dina Gonzales, distrito de belén.

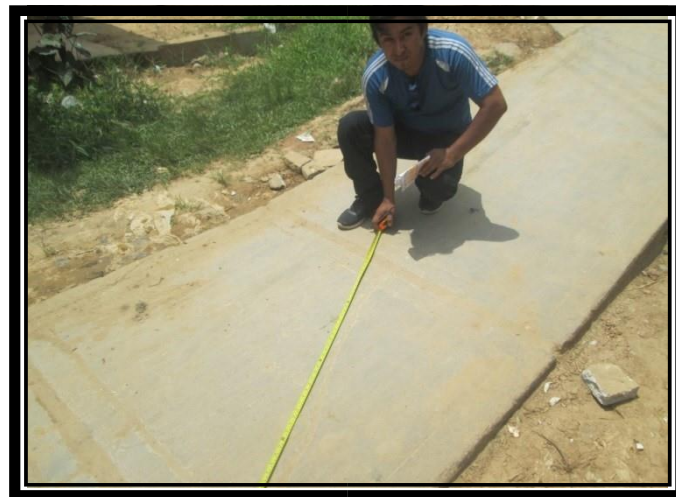
Fotografía 06

La fotografía muestra el estado del pavimento de la calle 25 de abril que muestra una grieta lineal ubicada en el asentamiento humano dina Gonzales distrito de belén.

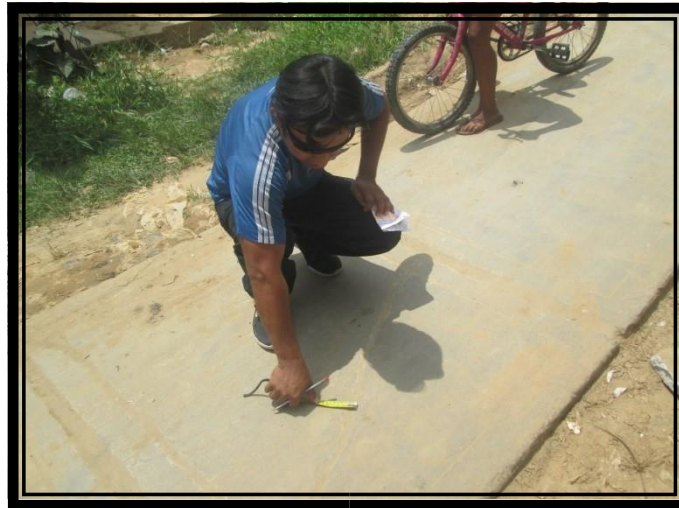
Fotografía 07

La fotografía muestra una grieta lineal, como también daño de juntas en el pavimento, de la calle 25 de abril del asentamiento humano dina Gonzales, distrito de belén.
