UNIVERSIDAD CATÓLICA LOS ÁNGELES  
CHIMBOTE

DETERMINACIÓN DE PATOLOGÍAS EN EL CERCO  
PERIMÉTRICO DE LA I.E.P. “SAN JUAN” DE LA  
PROVINCIA DE HUAMANGA DEPARTAMENTO DE  
AYACUCHO OCTUBRE 2017

**TESIS PARA OPTAR EL TÍTULO PROFESIONAL DE  
INGENIERO CIVIL**

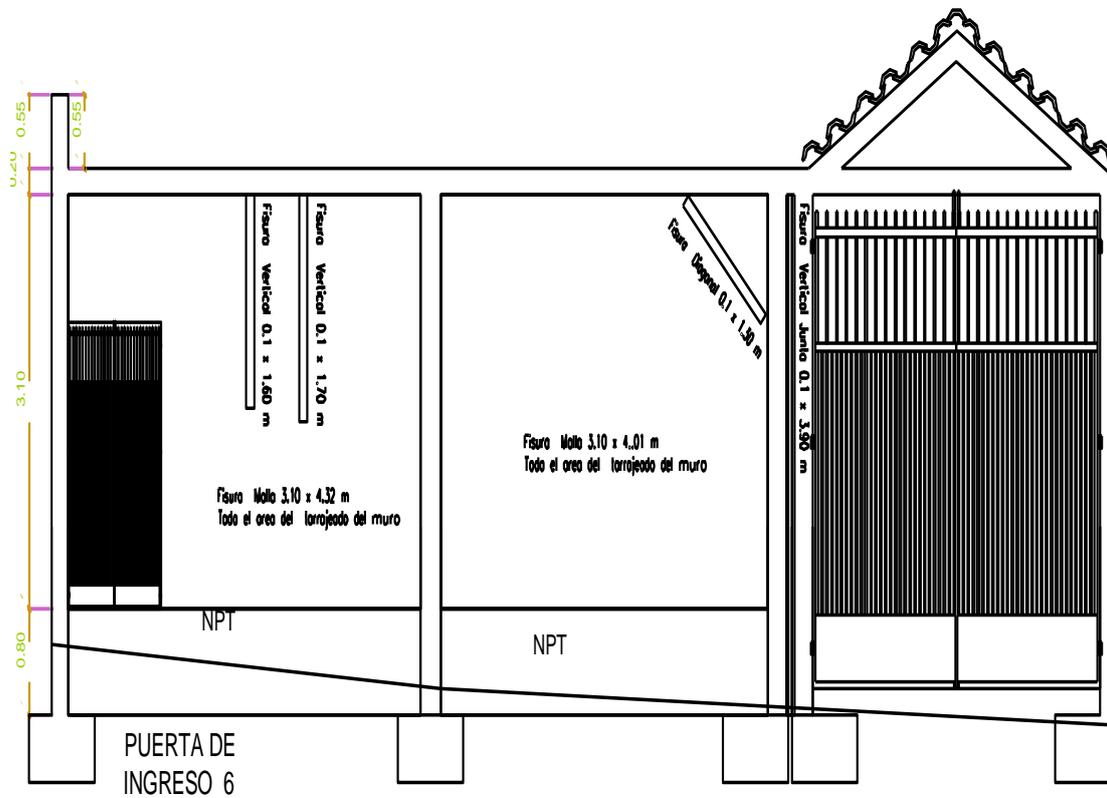
Figura 21: Plano patológico de la unidad muestral 01

PATOLOGIAS					
UNIDAD MUESTRAL	Fisura	Desprendimiento	Deterioro	Manchas (Agentes Biológicos)	Corrosión de Acero
01	1.73	5.38	0	1.25	0.18

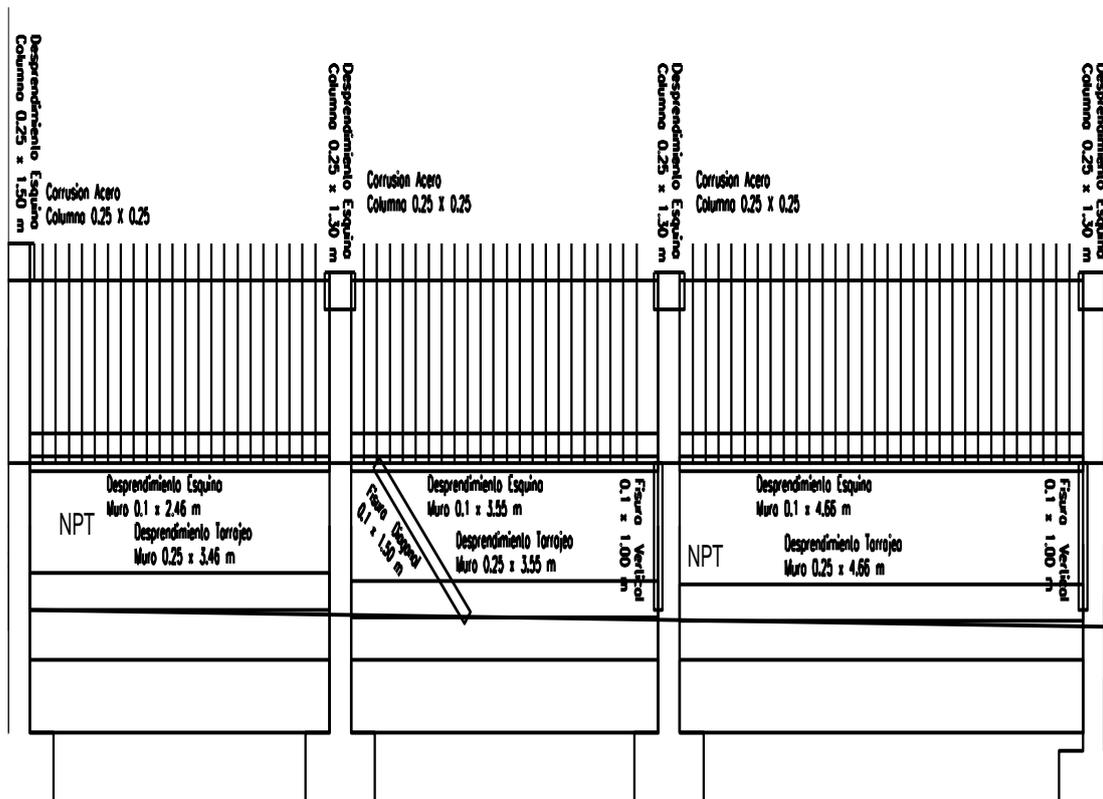
Figura 23: Plano patológico de la unidad muestral 02

PATOLOGIAS					
UNIDAD MUESTRAL	Fisura	Desprendimiento	Deterioro	Manchas (Agentes Biologicos)	Corrusion de Acero
02	0.82	22.95	0	0	0.38

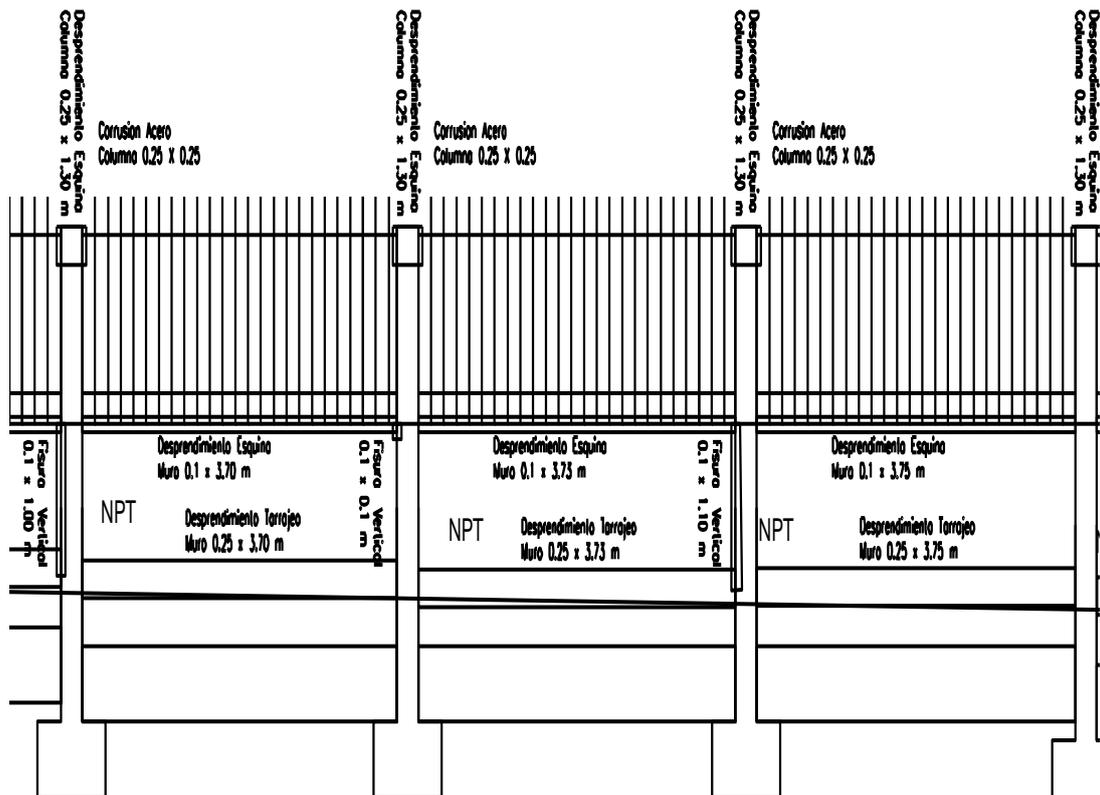
Figura 25: Plano patológico de la unidad muestral 03

PATOLOGIAS					
UNIDAD MUESTRAL	Fisura	Desprendimiento	Deterioro	Manchas (Agentes Biologicos)	Corrosion de Acero
03	0.24	22.07	0	0	0.38

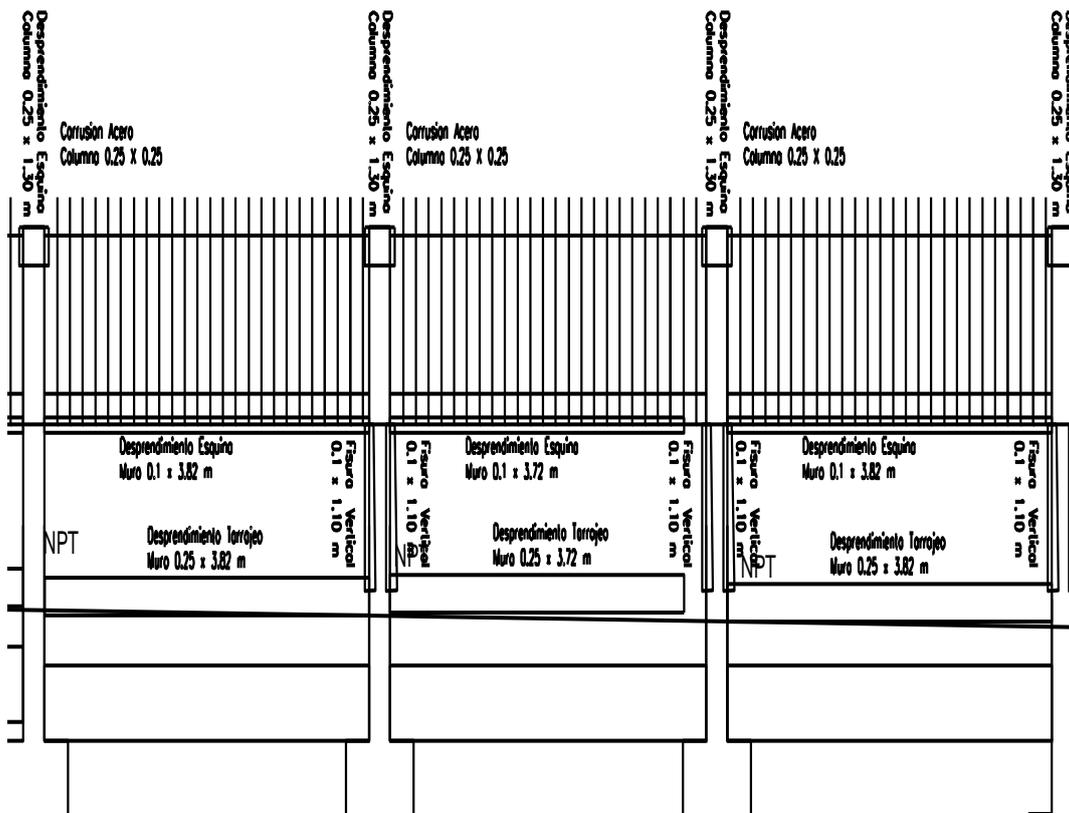
Figura 27: Plano patológico de la unidad muestral 04

PATOLOGIAS					
UNIDAD MUESTRAL	Fisura	Desprendimiento	Deterioro	Manchas (Agentes Biologicos)	Corrusion de Acero
4	1.1	22.59	0	0	0.38

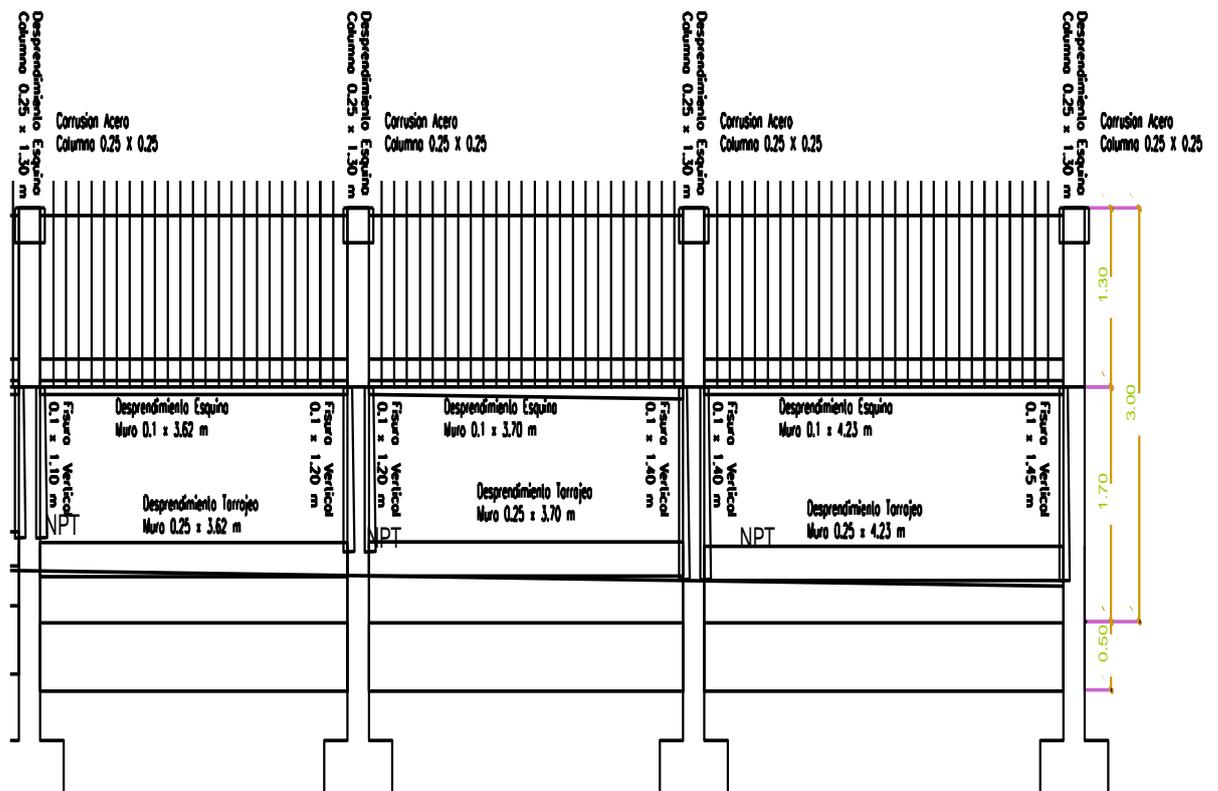
Figura 29: Plano patológico de la unidad muestral 05

PATOLOGIAS					
UNIDAD MUESTRAL	Fisura	Desprendimiento	Deterioro	Manchas (Agentes Biologicos)	Corrusion de Acero
05	2.07	30.62	0	0	0.5

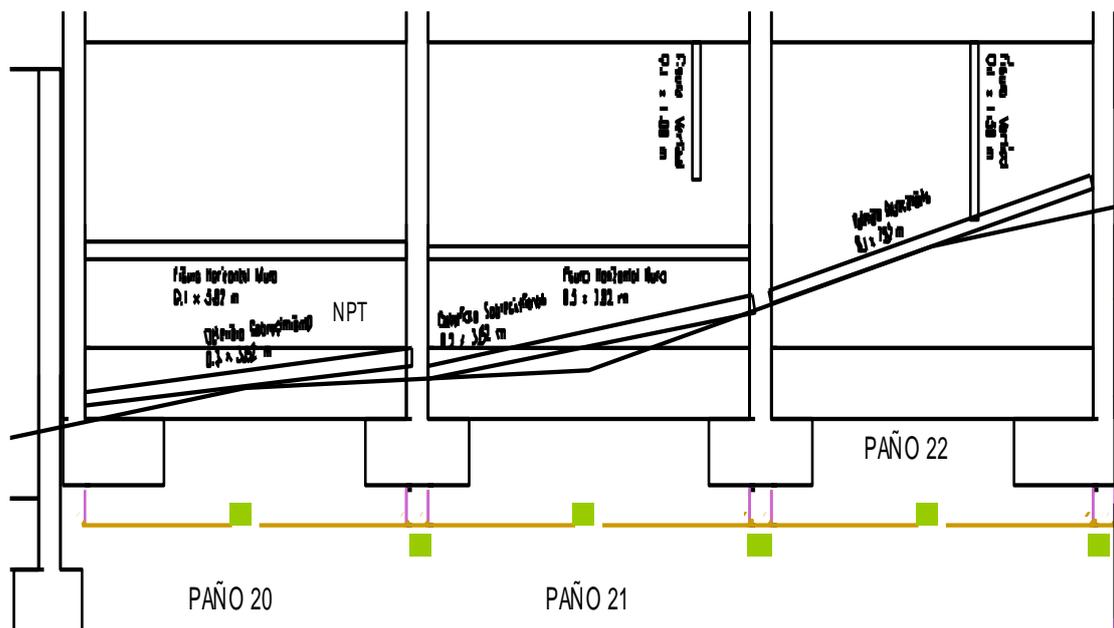
Figura 33: Plano patológico de la unidad muestral 07

PATOLOGIAS					
UNIDAD MUESTRAL	Fisura	Desprendimiento	Deterioro	Manchas (Agentes Biológicos)	Corrosion de Acero
07	0.00	0.00	0.00	11.48	0.00

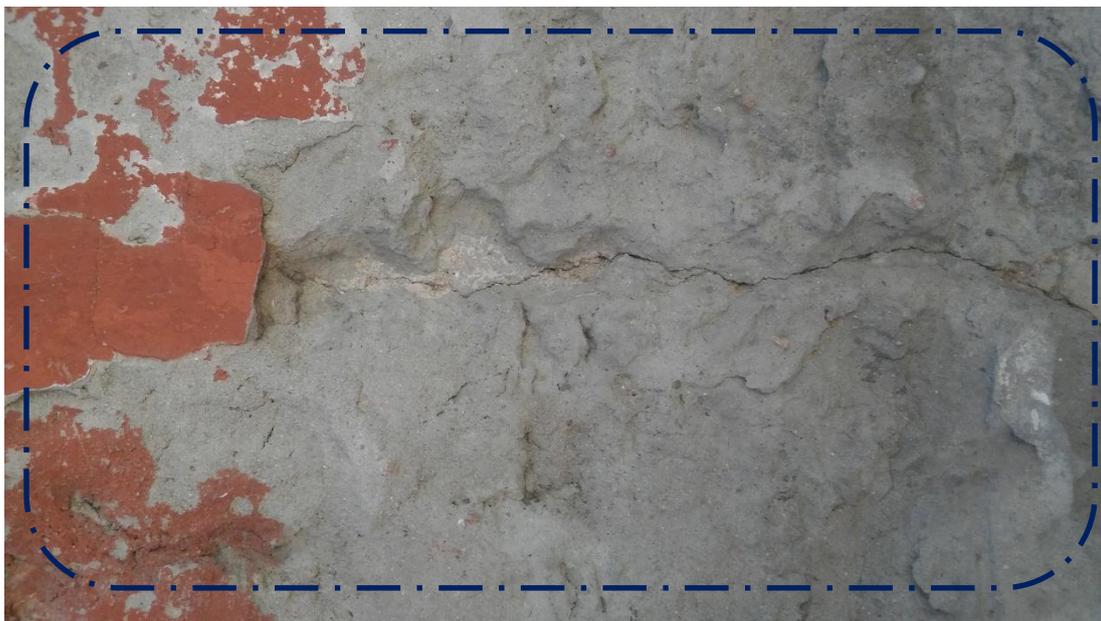
Figura 69: **Imagen de desprendimiento muro** en varias unidades muestrales; identificar en los planos.

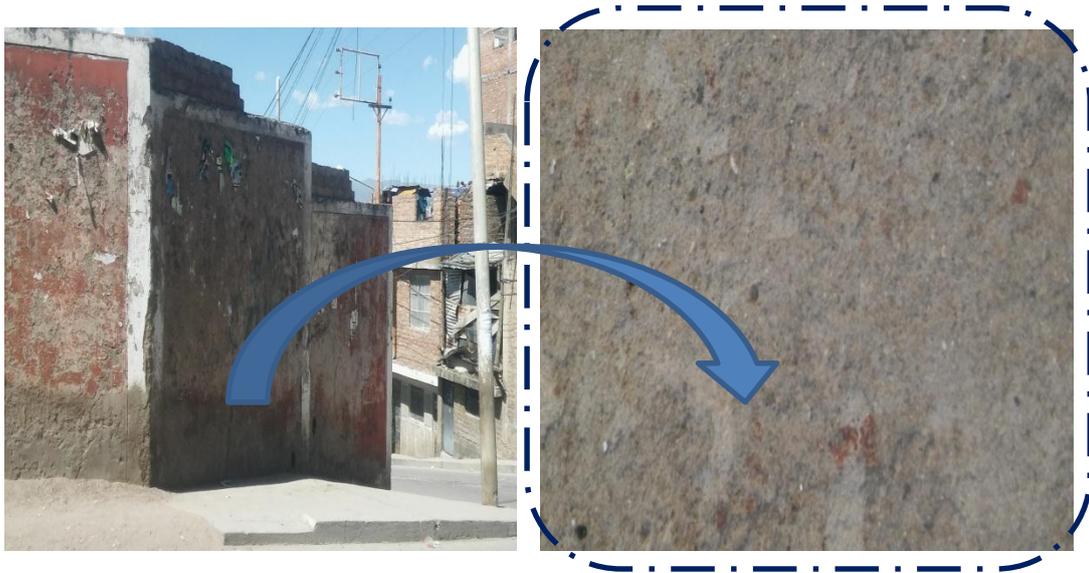
Figura 70: Imagen de deterioro de muro, en varias unidades muestrales; identificar en los planos.

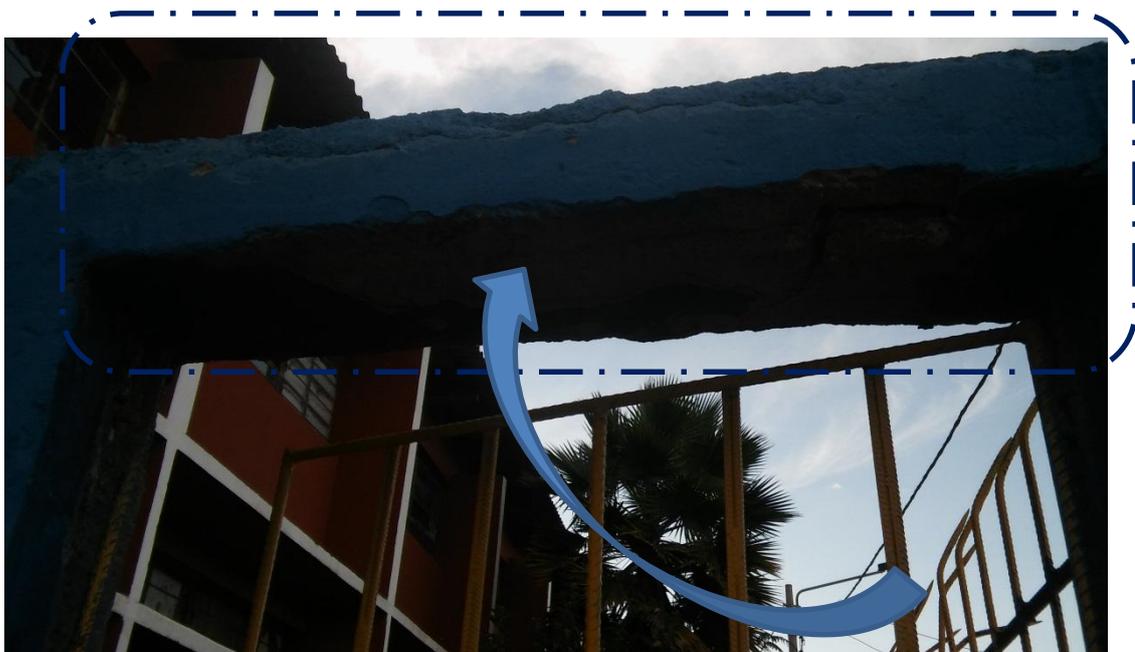
Figura 71: **Imagen de corrosión de Acero** en la unidad muestral 02 en el paño 04

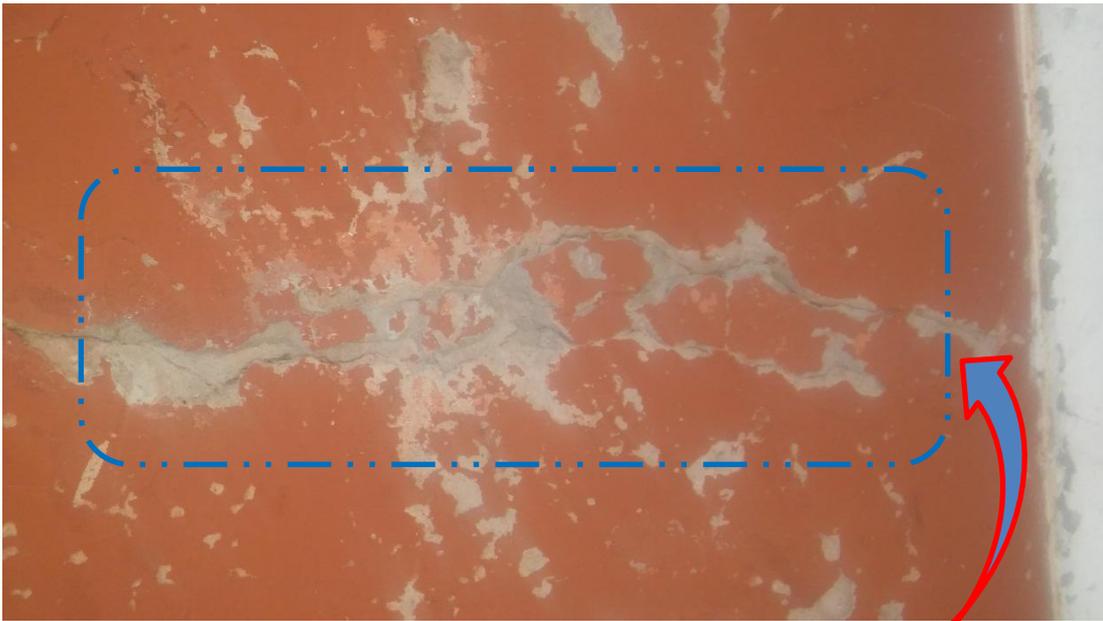
**5.0 Se Observa fisuras en la unidad muestral 07**

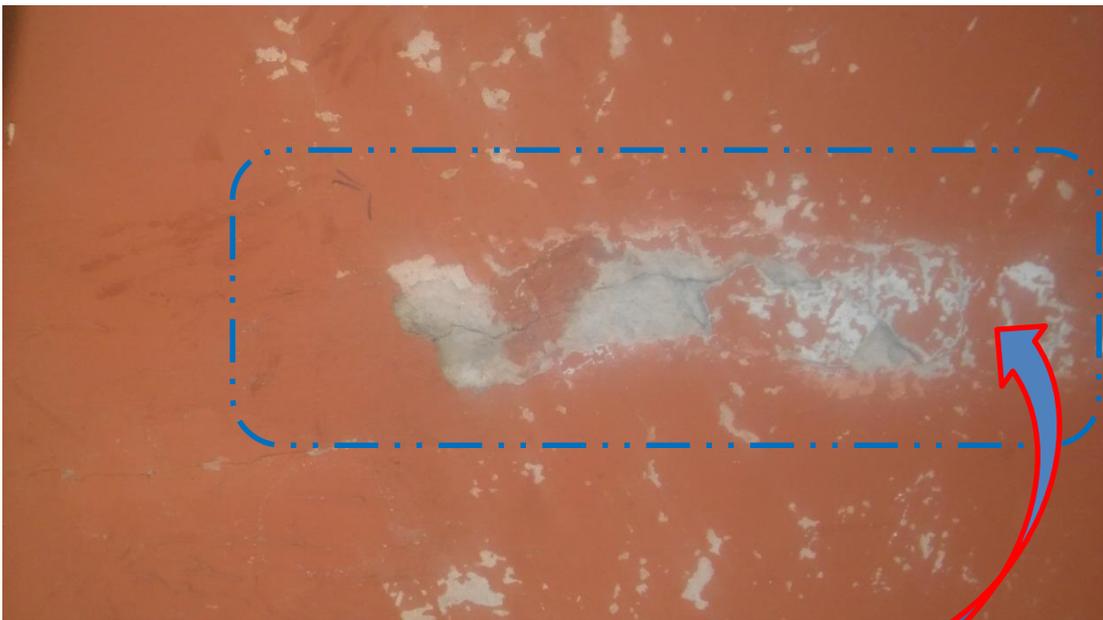
**6.0 Se observa fisuras en la unidad muestral 08**

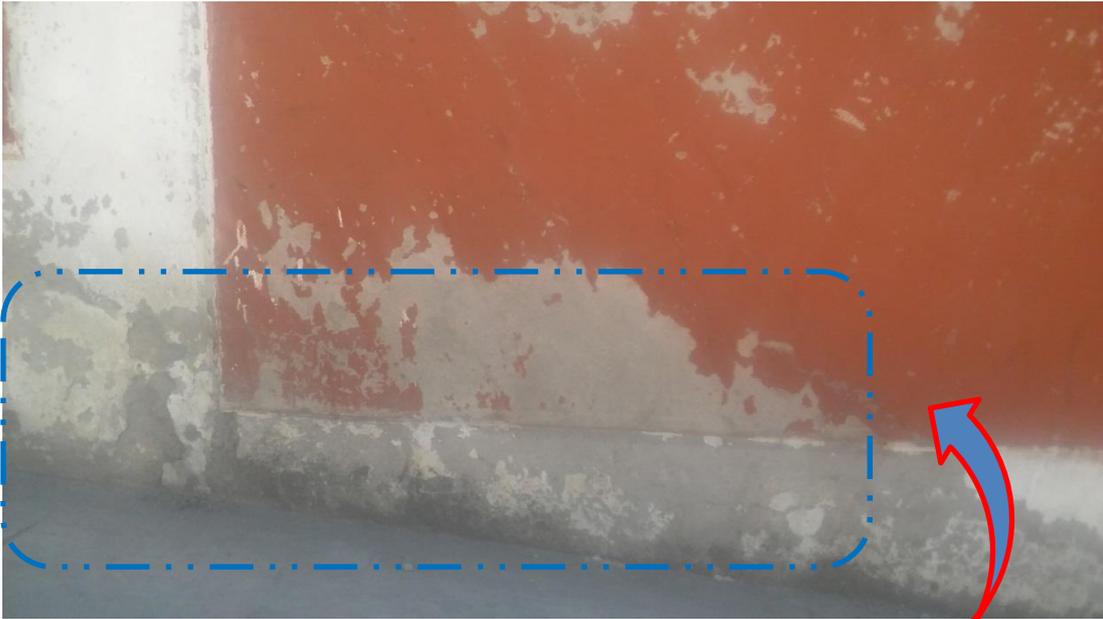
**7.0 Se observa deterioro en la unidad muestral 08**

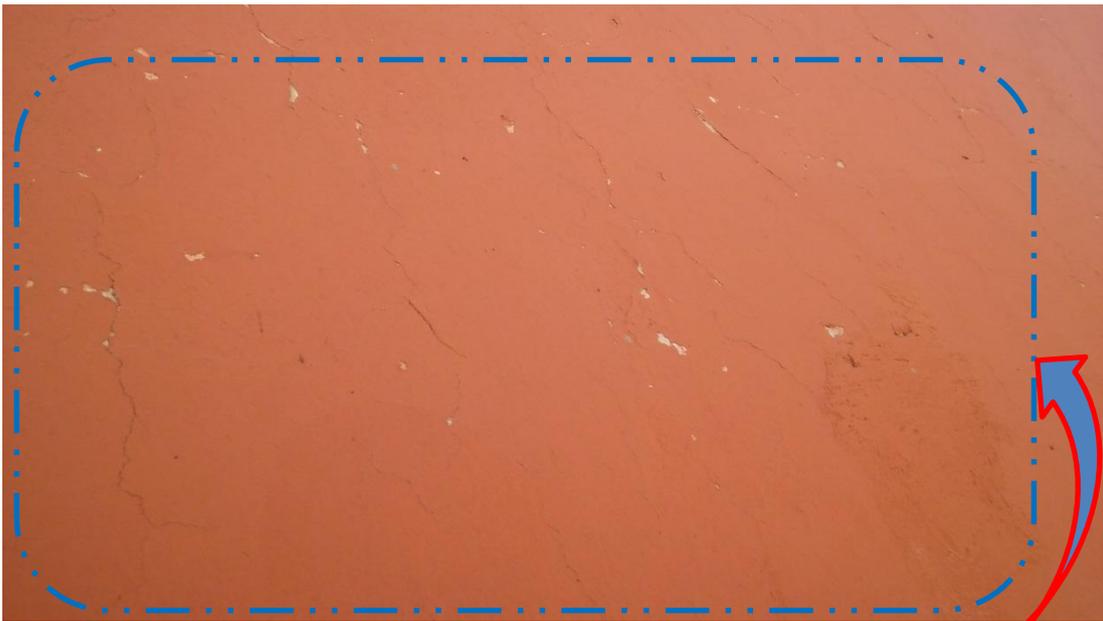
**8.0 Observa fisuras en la unidad muestral 10"**

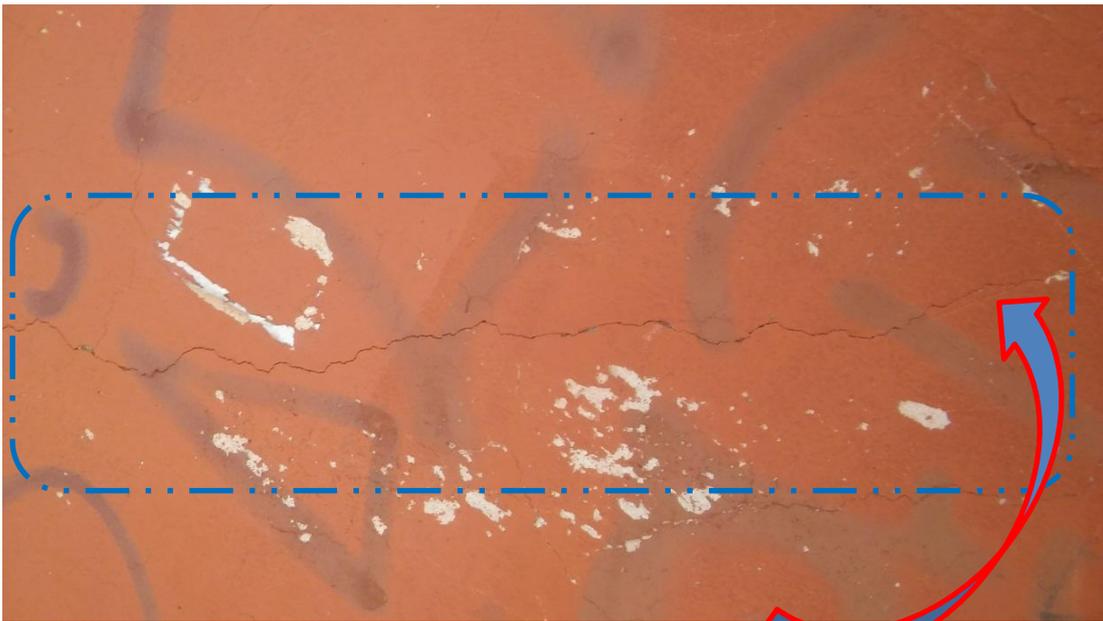
**10.0 Observa fisuras en la unidad muestral 11”**

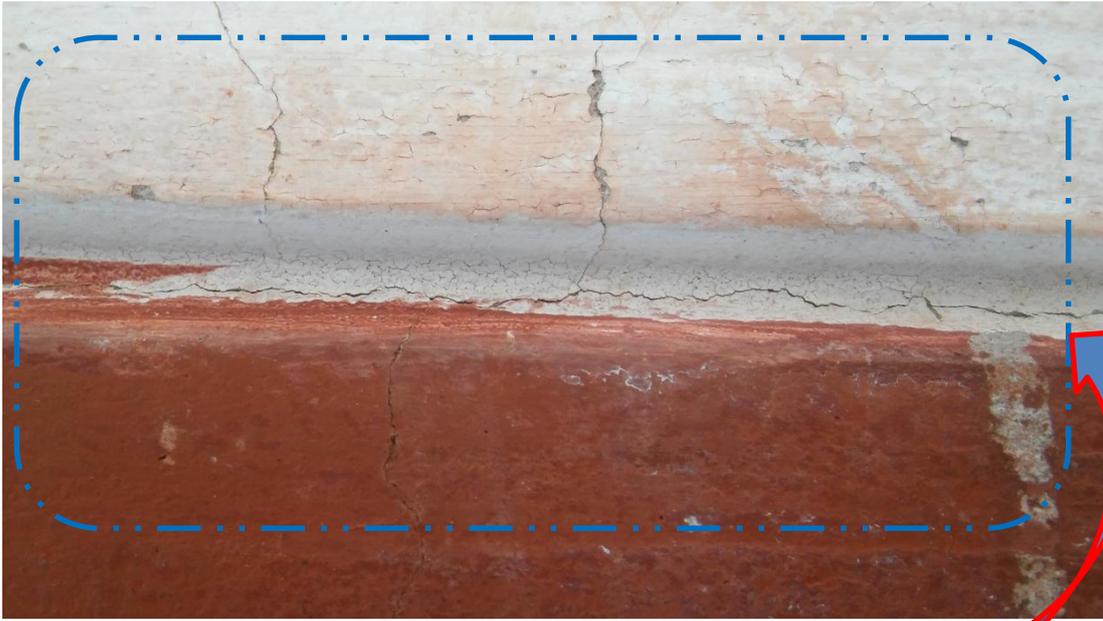
**11.0 Observa fisuras en la unidad muestral 14**

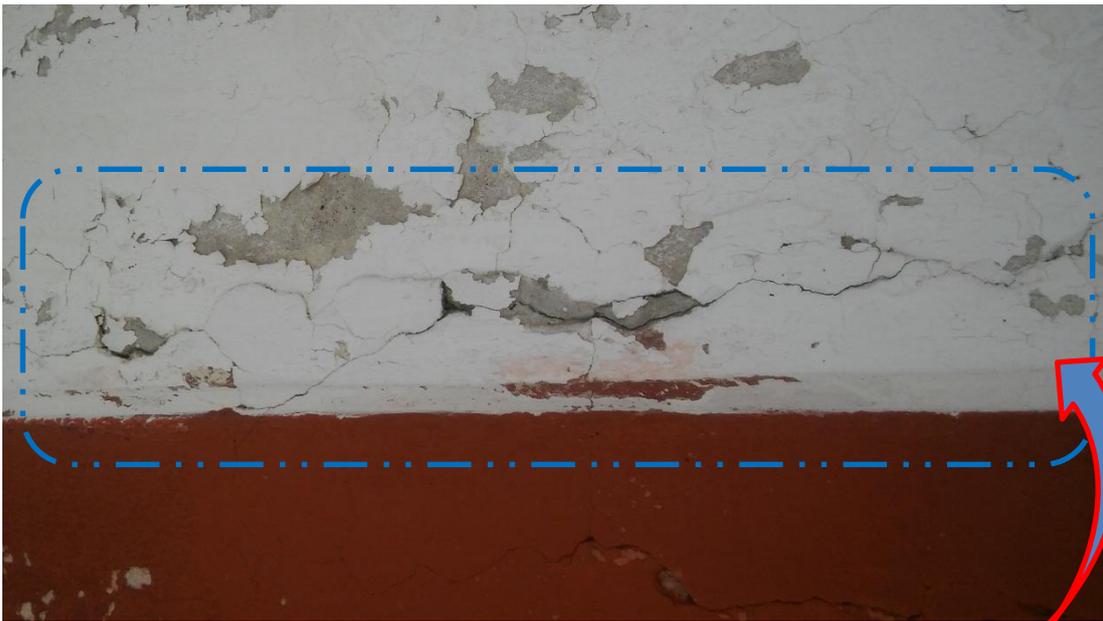
**12.0 Observa desprendimiento en la unidad muestral 15**

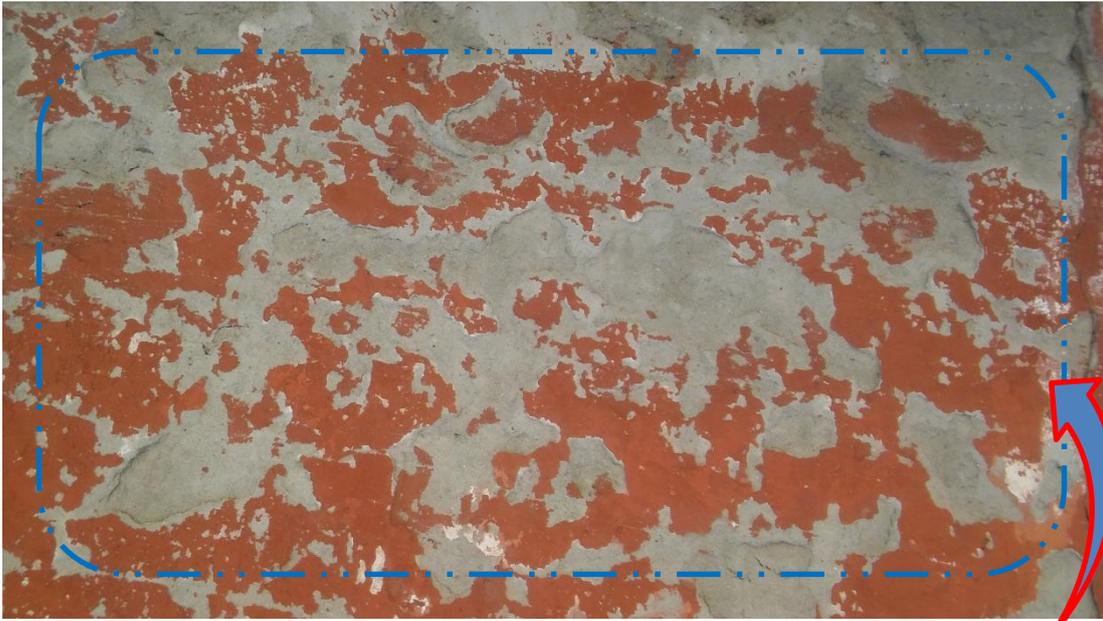
**15.0 Observa desprendimiento de tarrajeo en la unidad muestral 19**

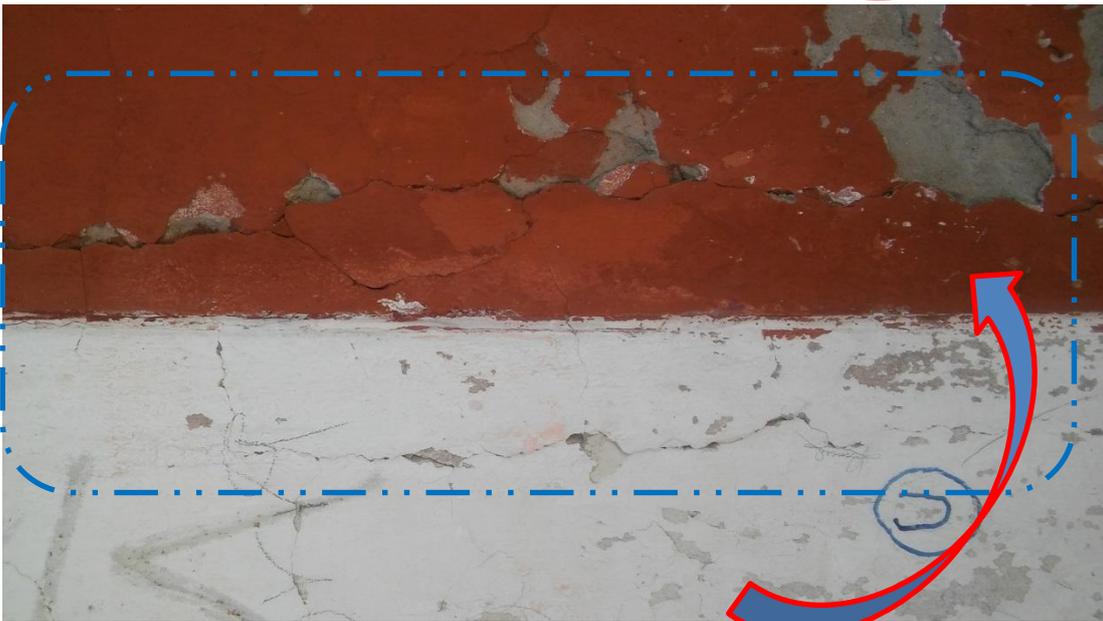
**16.0 Observa fisuras en la unidad muestral 20”**
