**UNIVERSIDAD CATÓLICA LOS ÁNGELES DE
CHIMBOTE**

Determinación y evaluación de patologías del concreto en el canal de recolección de aguas pluviales del botadero Ore Bin hasta la Poza Jessenia de la minera Barrick Misquichilca Pierina entre las progresivas 1+000 al 2+000, del distrito de Jangas, provincia de Huaraz, región Áncash – 2018.

Tesis para optar el título profesional de:

Ingeniero Civil

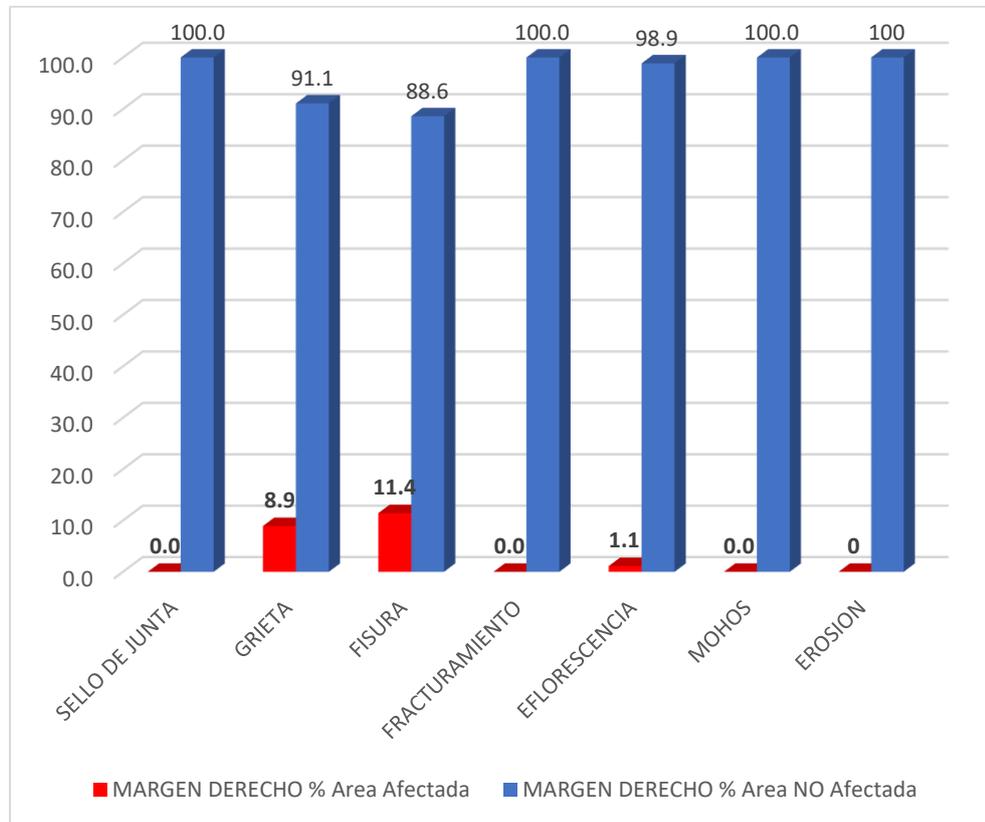
Interpretación: Del gráfico N° 1, se puede observar que la estructura del canal evaluado en el margen derecho el 11.4% se encuentra afectado por fisuras, el 8.9% se encuentra afectado por grietas y mientras que el 1.1% se encuentra afectado por eflorescencia.

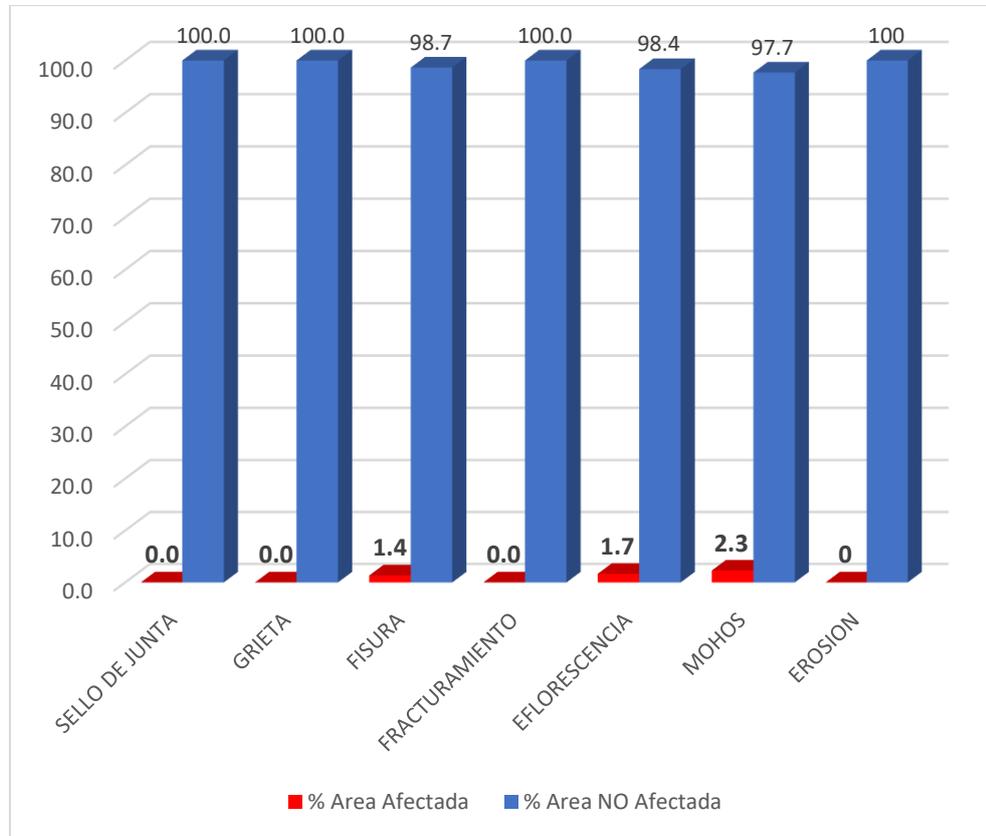
Interpretación: Del gráfico N° 3, se puede observar que la estructura del canal evaluado en el margen izquierdo el 2.3 % se encuentra afectado por mohos, el 1.7% se encuentra afectado por eflorescencia y mientras que el 1.4% de la estructura del canal se encuentra afectado por fisuras.

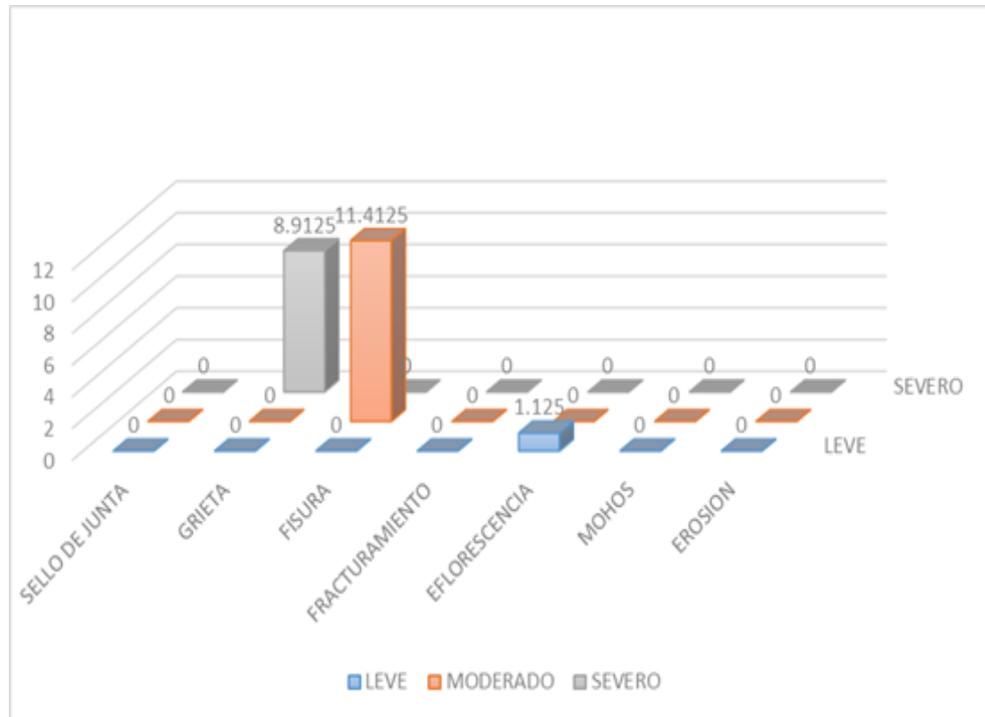
Interpretación: Del gráfico N° 5, se puede observar que la estructura del canal evaluado en el margen derecho el 11.4% se encuentra afectado por fisuras con un grado de severidad moderado y mientras que el 8.9% estructura del canal se encuentra afectado con grietas con un nivel de severidad severo.

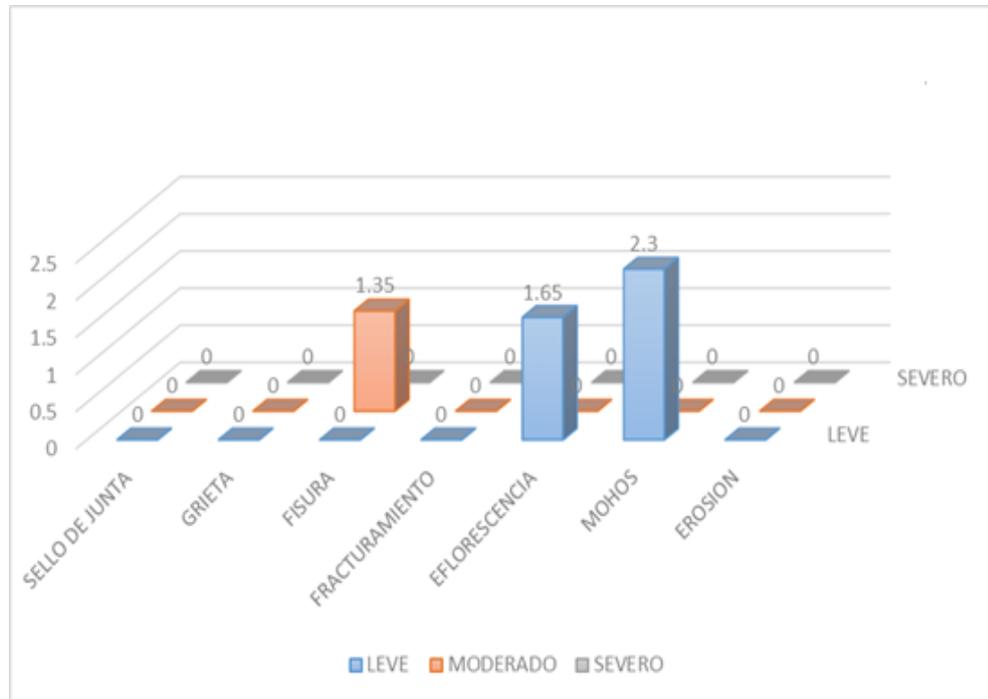
Interpretación: Del gráfico N° 6, se puede observar que la estructura del canal evaluado en el margen izquierdo el 2.3% se encuentra afectado por mohos con un grado de severidad leve, el 1.65% se encuentra afectado por eflorescencia con un grado de severidad leve y mientras que el 1.35% de la estructura del canal se encuentra afectado por fisuras con un grado de severidad moderado.

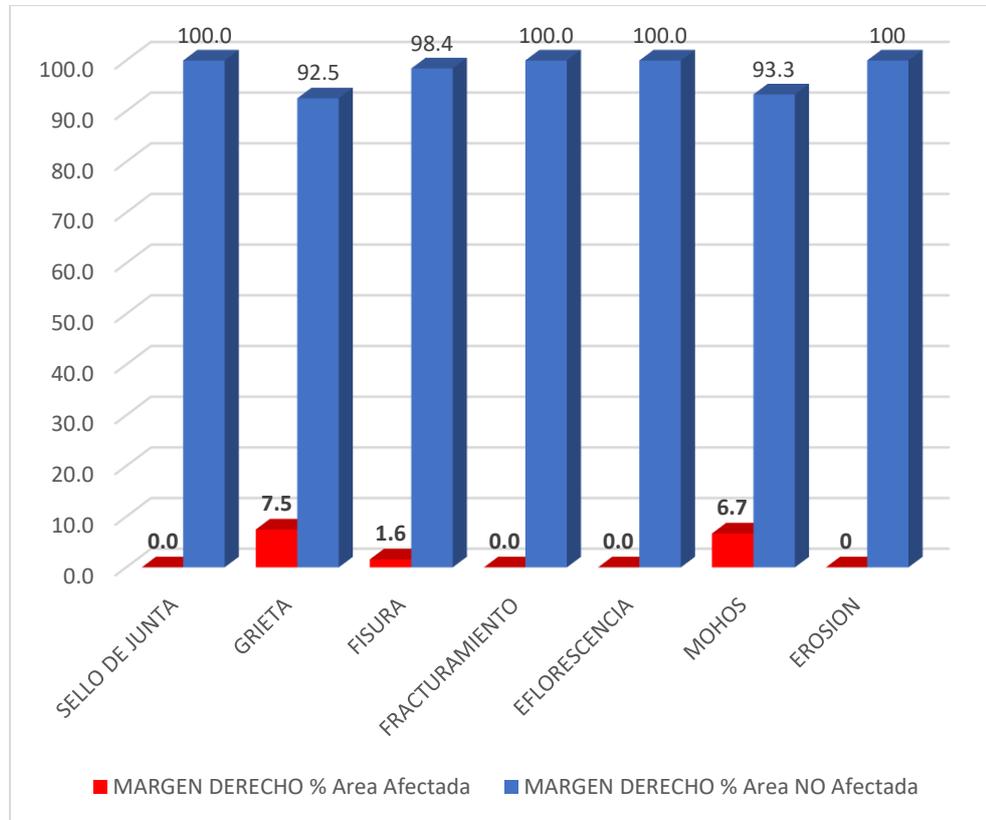
Interpretación: Del gráfico N° 7, se puede observar que la estructura del canal evaluado en el margen derecho el 7.5% se encuentra afectado por grietas, el 6.7% se encuentra afectado por mohos y mientras que un 1.6% de la estructura del canal se encuentra afectado por fisuras.

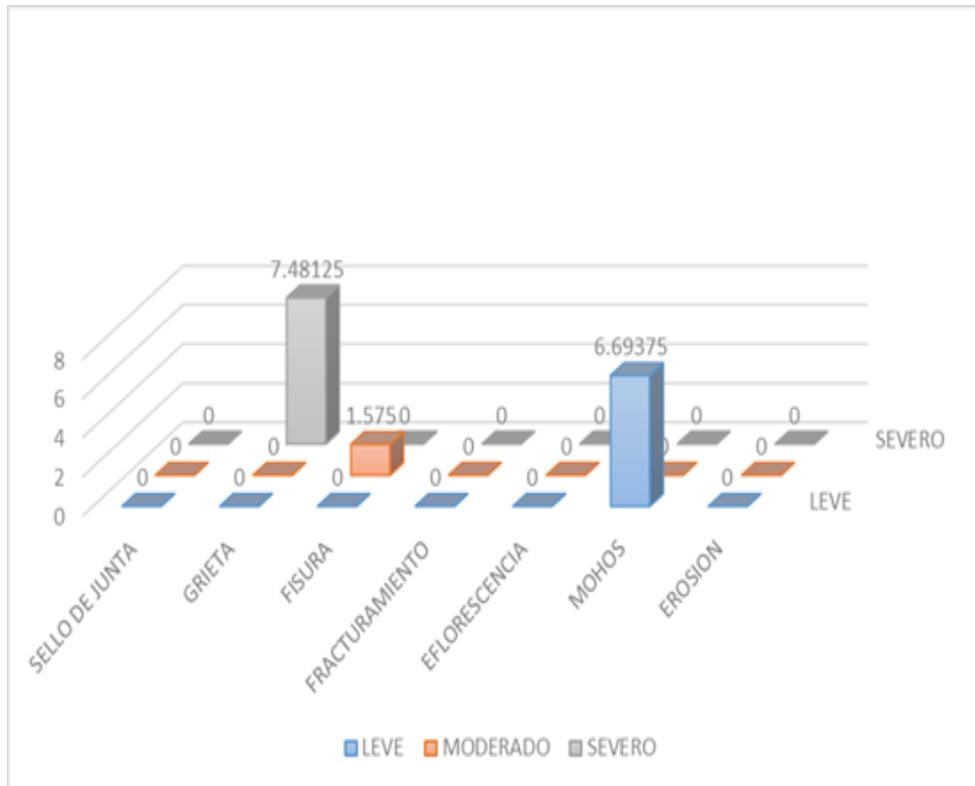
Interpretación: Del gráfico N° 11, se puede observar que la estructura del canal evaluado en el margen derecho el 7.5% se encuentra afectado por grietas con un grado de severidad severa y mientras que un 6.7% de la estructura del canal se encuentra afectado por mohos con un grado de severidad leve.

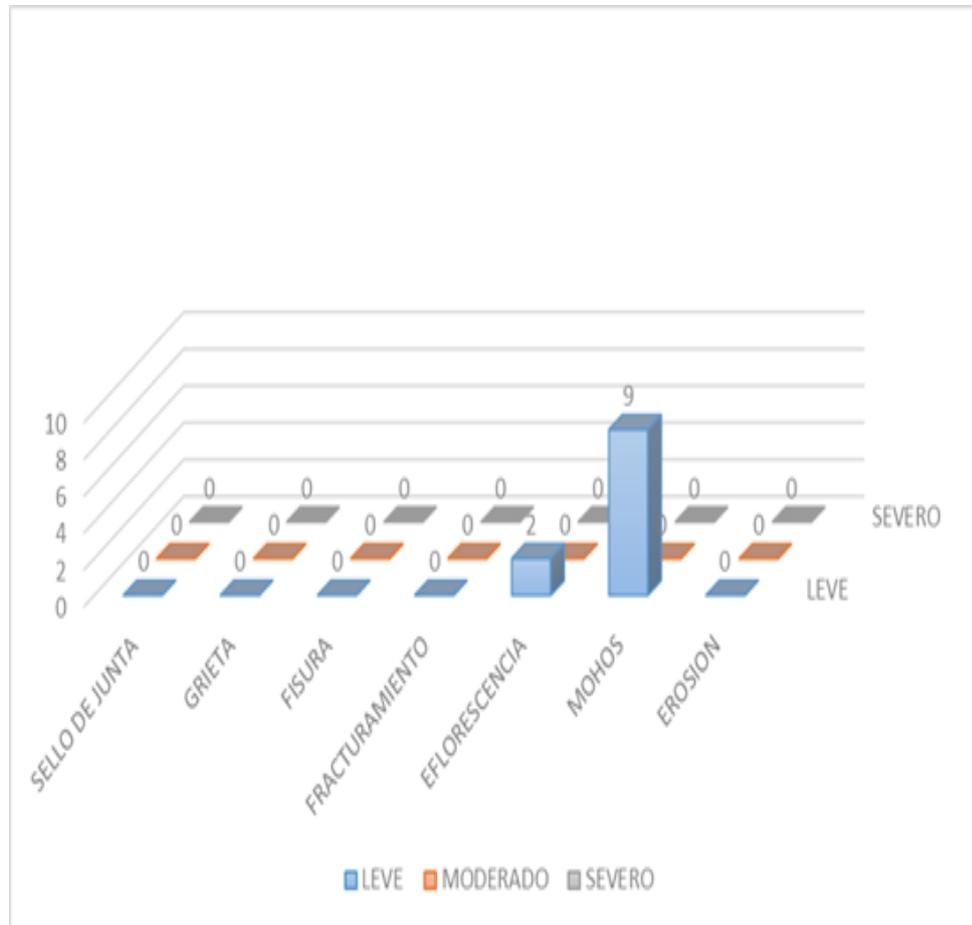
Interpretación: Del gráfico N° 12, se puede observar que la estructura del canal evaluado en el margen izquierdo el 9% se encuentra afectado por mohos con un grado de severidad leve y mientras que por otra parte en la estructura del canal no se observa otras patologías.

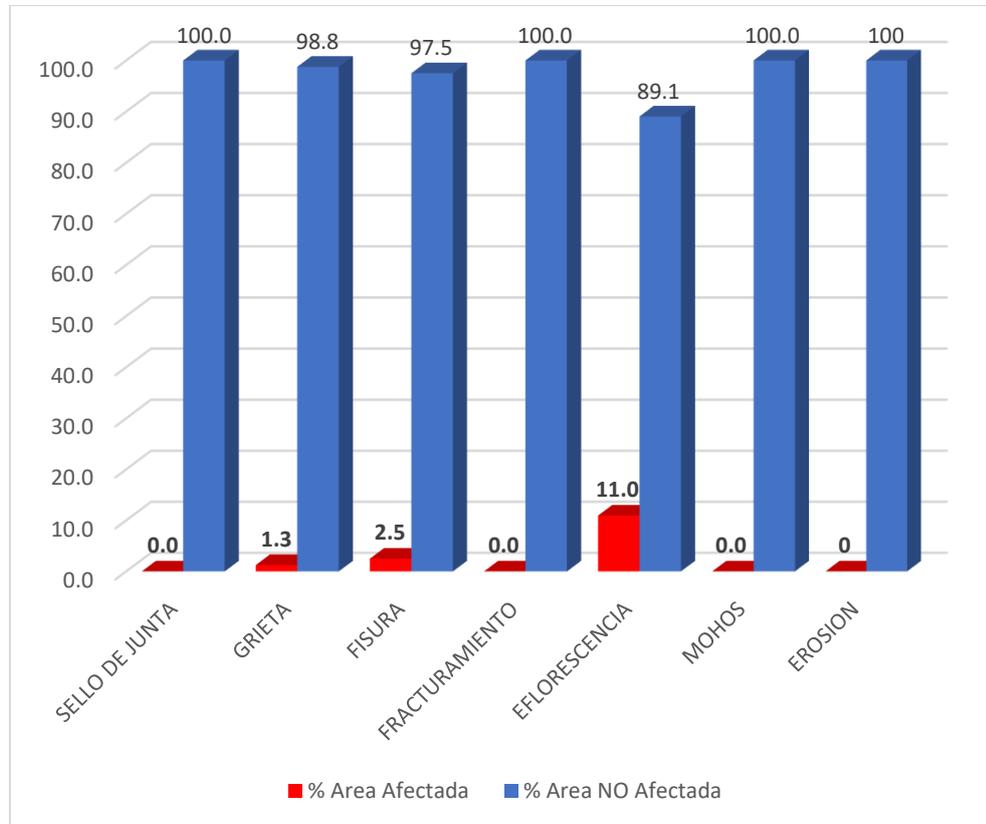
Interpretación: Del gráfico N° 15, se puede observar que la estructura del canal evaluado en el margen izquierdo el 11% de la estructura del canal se encuentra afectada por eflorescencia, el 2.5% se encuentra afectado por fisuras y mientras que el 1.3% de la estructura se encuentra afectado por grieta.

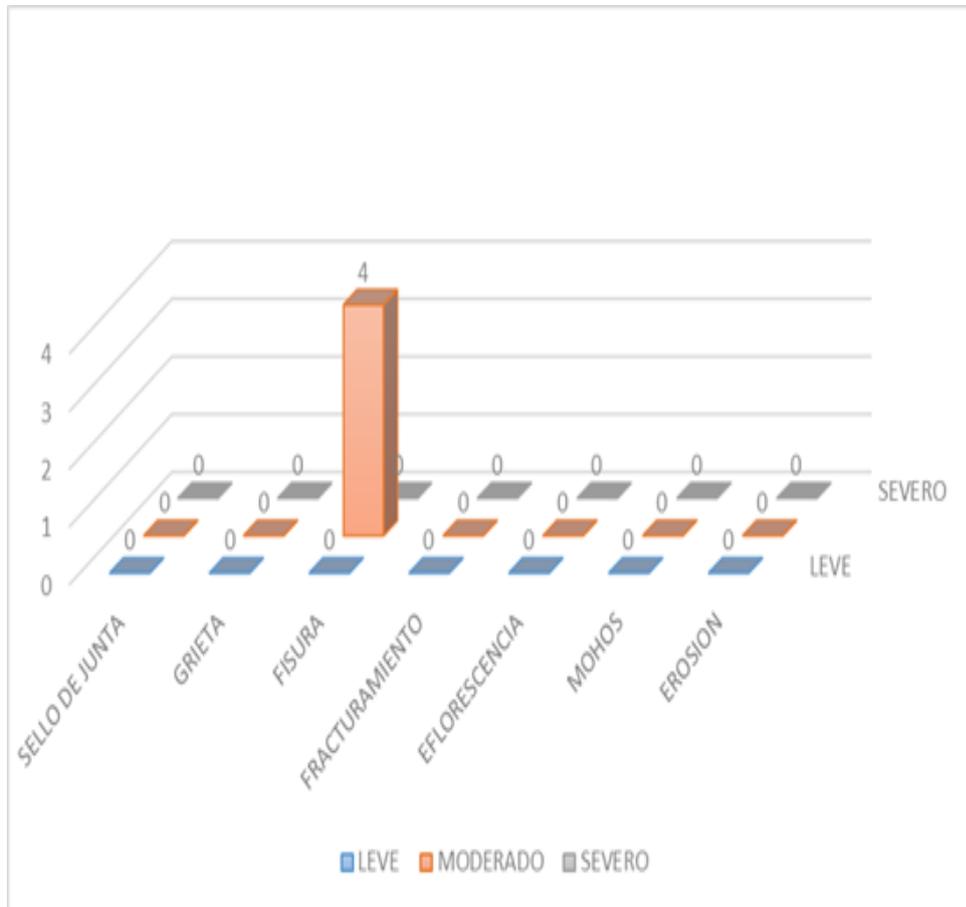
Interpretación: Del gráfico N° 16, se puede observar que la estructura del canal evaluado en el piso el 4% de la estructura del canal se encuentra afectada por fisura con un grado de severidad moderado y mientras que el 96 % de la estructura no se encuentra afectado por patologías.

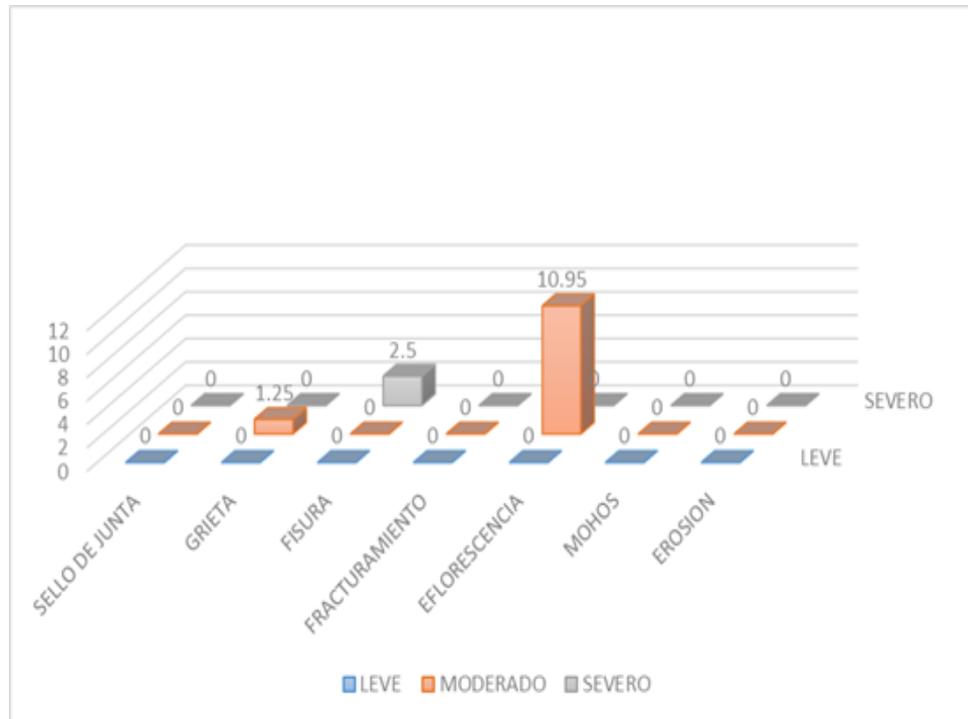
Interpretación: Del gráfico N° 18, se puede observar que la estructura del canal evaluado en el margen izquierdo el 11% de la estructura del canal se encuentra afectada por eflorescencia con un grado de severidad moderado, el 2.5% se encuentra afectado por fisuras con un grado de severidad severo y mientras que el 1.3% de la estructura se encuentra afectado por grieta con un grado de severidad moderado.

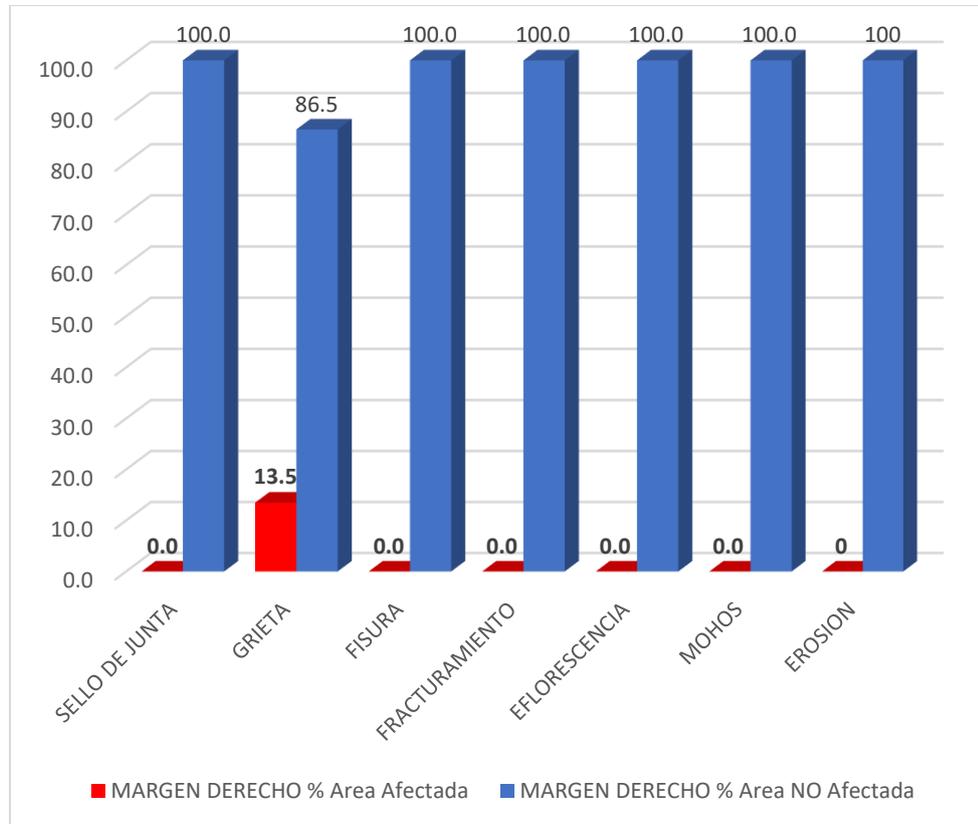
Interpretación: Del gráfico N° 19, se puede observar que la estructura del canal evaluado en el margen derecho el 13.5% de la estructura del canal se encuentra afectada por grietas y mientras que el 86.5% de la estructura no se encuentra afectado por patologías.

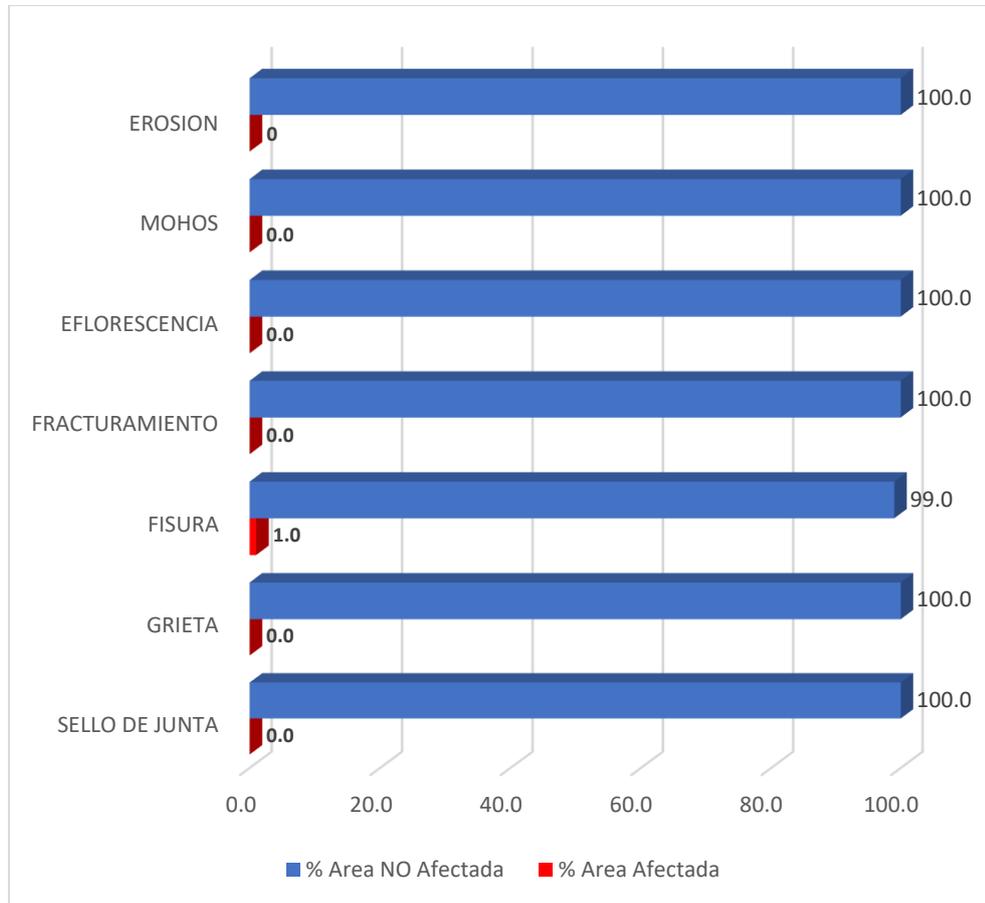
Interpretación: Del gráfico N° 20, se puede observar que la estructura del canal evaluado en el margen izquierdo el 1% de la estructura del canal se encuentra afectada por fisuras y mientras que el 99% de la estructura no se encuentra afectado por patologías.

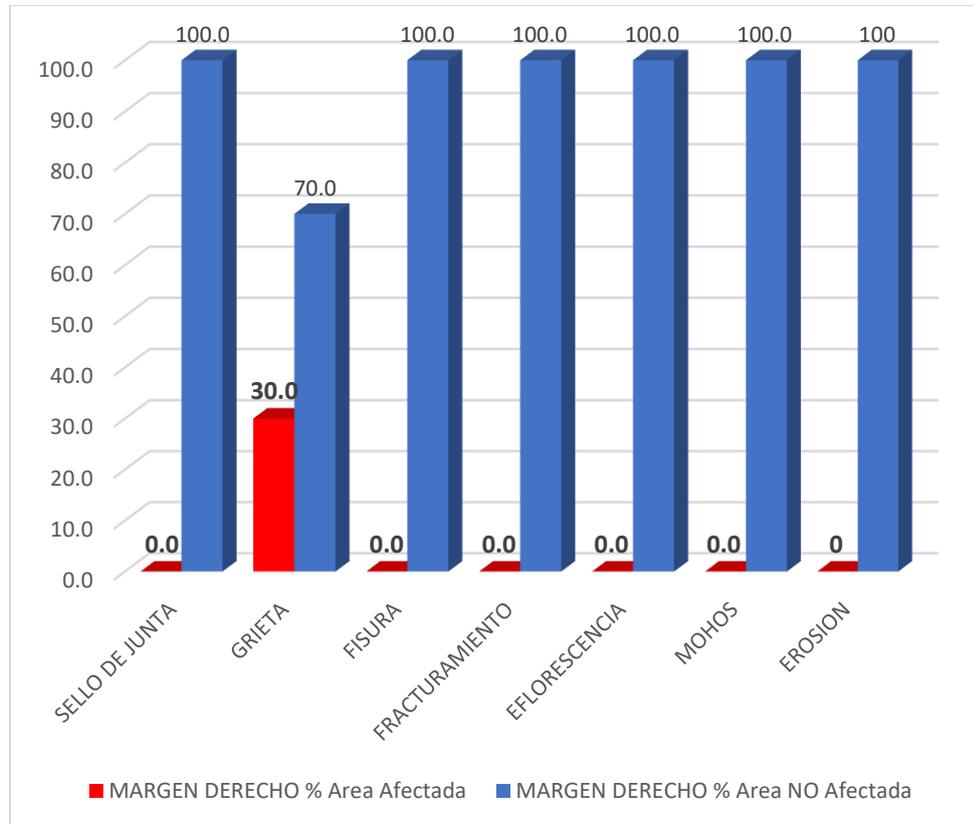
Interpretación: Del gráfico N° 25, se puede observar que la estructura del canal evaluado en el margen derecho el 30% de la estructura del canal se encuentra afectada por grietas y mientras que el 70% de la estructura no se encuentra afectado por patologías.

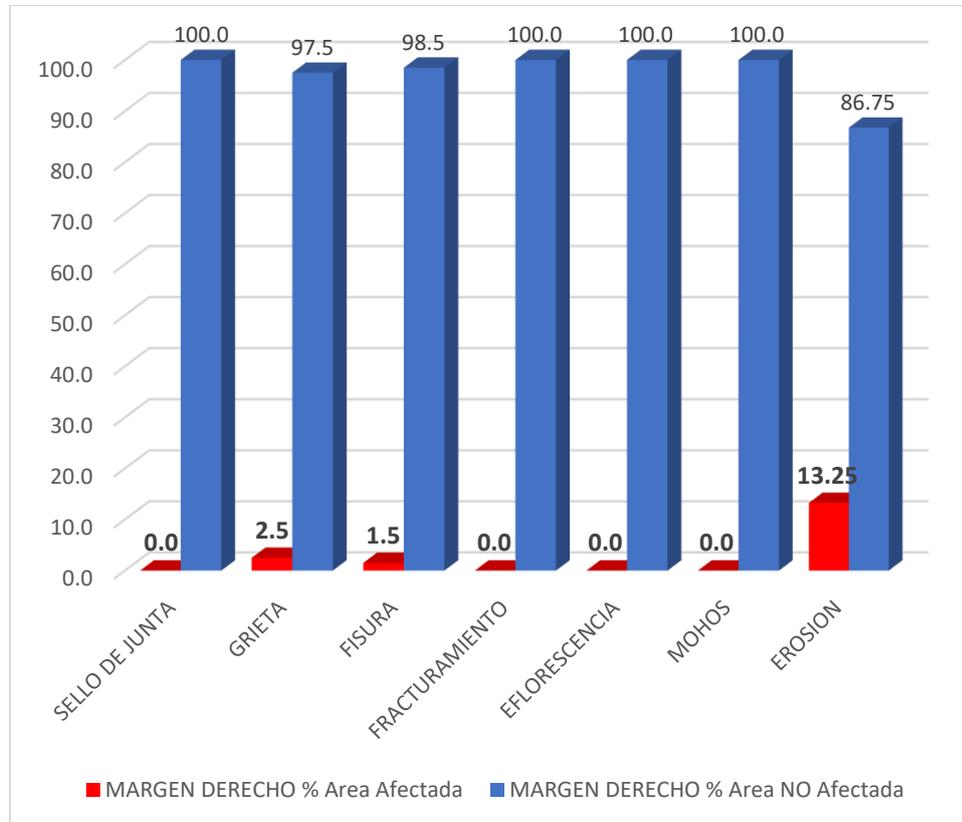
Interpretación: Del gráfico N° 31, se puede observar que la estructura del canal evaluado en el margen derecho el 13.25% de la estructura del canal se encuentra afectada por erosión, el 2.5% de la estructura del canal está afectado por grietas y mientras que el 1.5% de la estructura se encuentra afectado por fisuras.

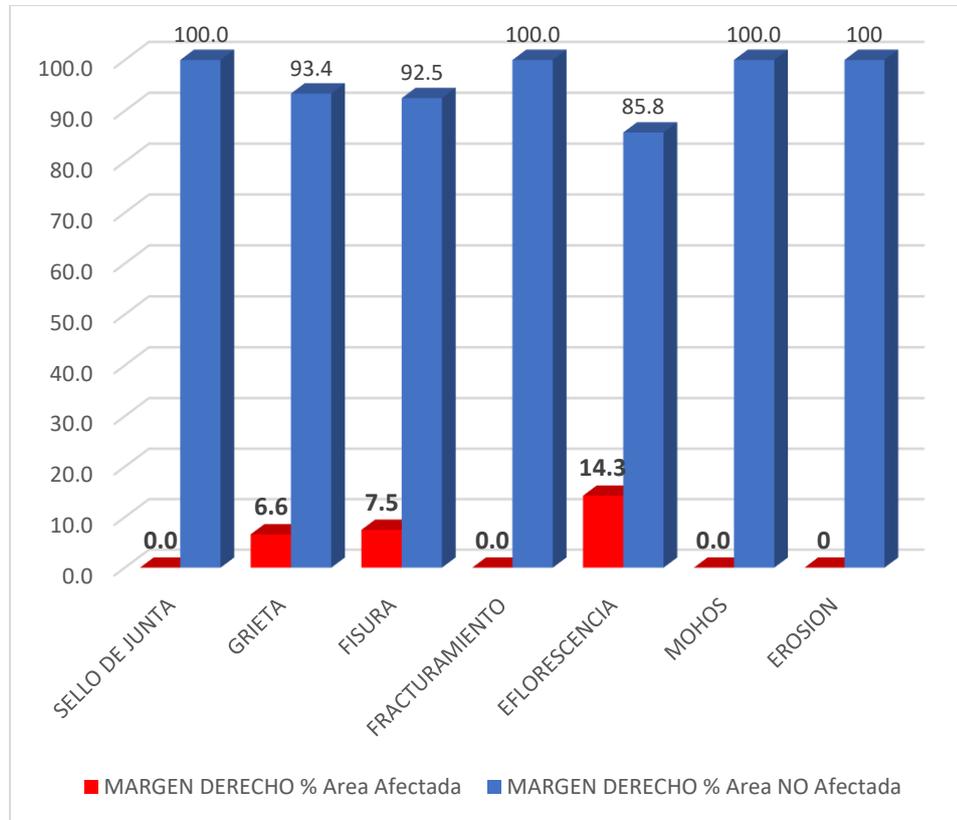
Interpretación: Del gráfico N° 37, se puede observar que la estructura del canal evaluado en el margen derecho el 14.3% de la estructura del canal se encuentra afectada por eflorescencia, el 7.5% se encuentra afectado por fisuras y mientras que el 6.6% se encuentra afectado por grietas.

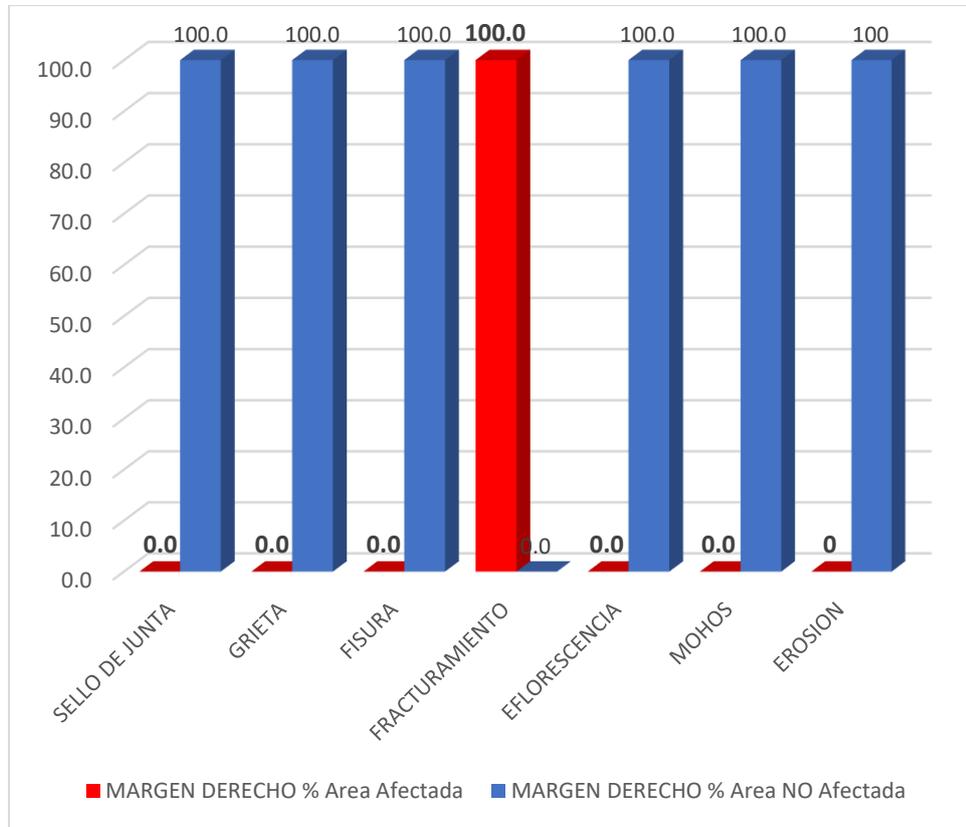
Interpretación: Del gráfico N° 43, se puede observar que la estructura del canal evaluado en el margen derecho el 100% de la estructura del canal se encuentra afectada por fracturamiento.

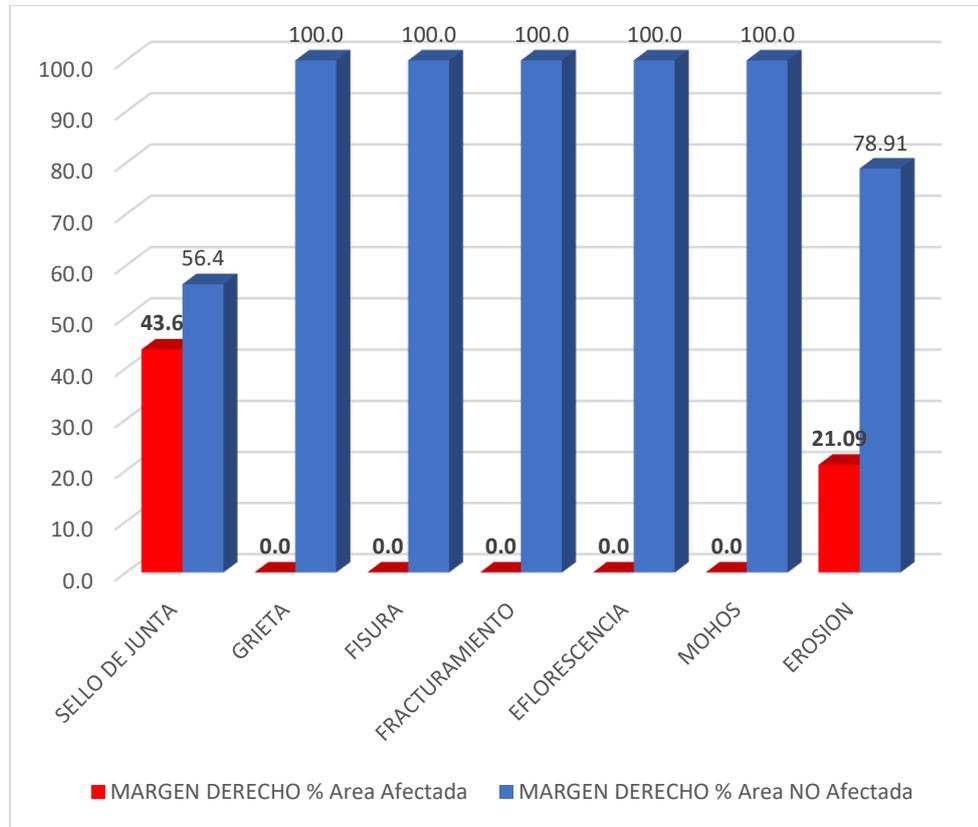
Interpretación: Del gráfico N° 49, se puede observar que la estructura del canal evaluado en el margen derecho el 43.6% de la estructura del canal se encuentra afectada en el sello de junta y mientras que el 21.09% se encuentra afectado por erosiones.

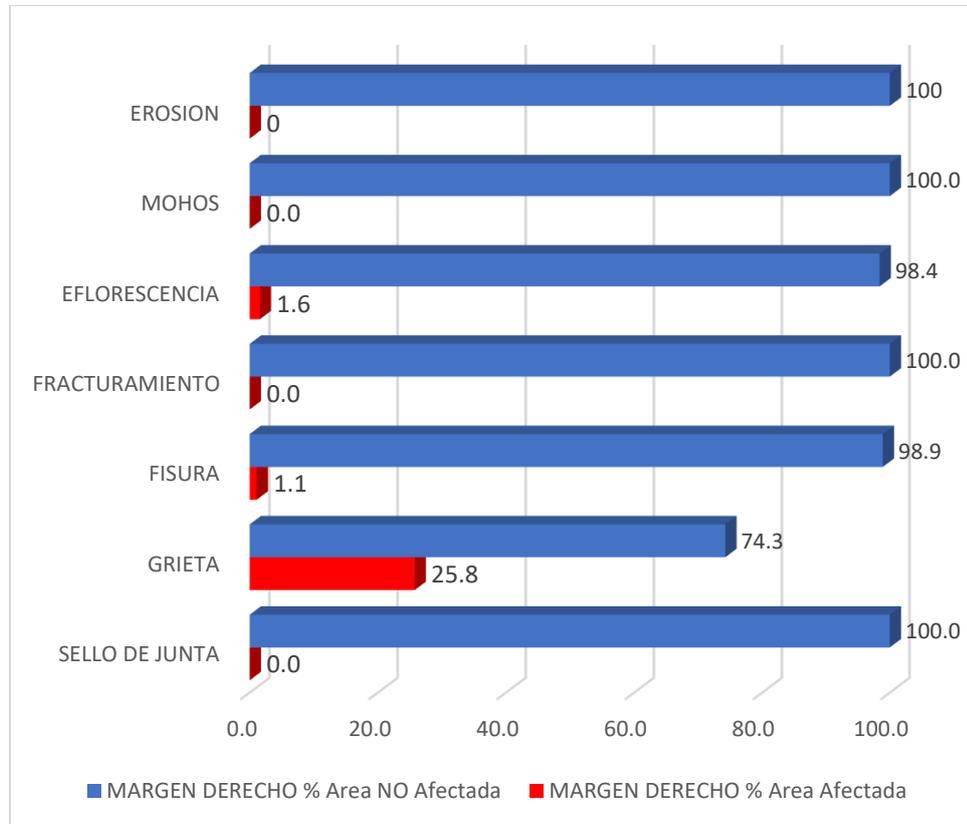
Interpretación: Del gráfico N° 55, se puede observar que la estructura del canal evaluado en el margen derecho el 25.8% se encuentra afectado por grietas, el 1.6% se encuentra afectado por eflorescencia y mientras que el 1.1% de la estructura del canal se encuentra afectada por fisuras.

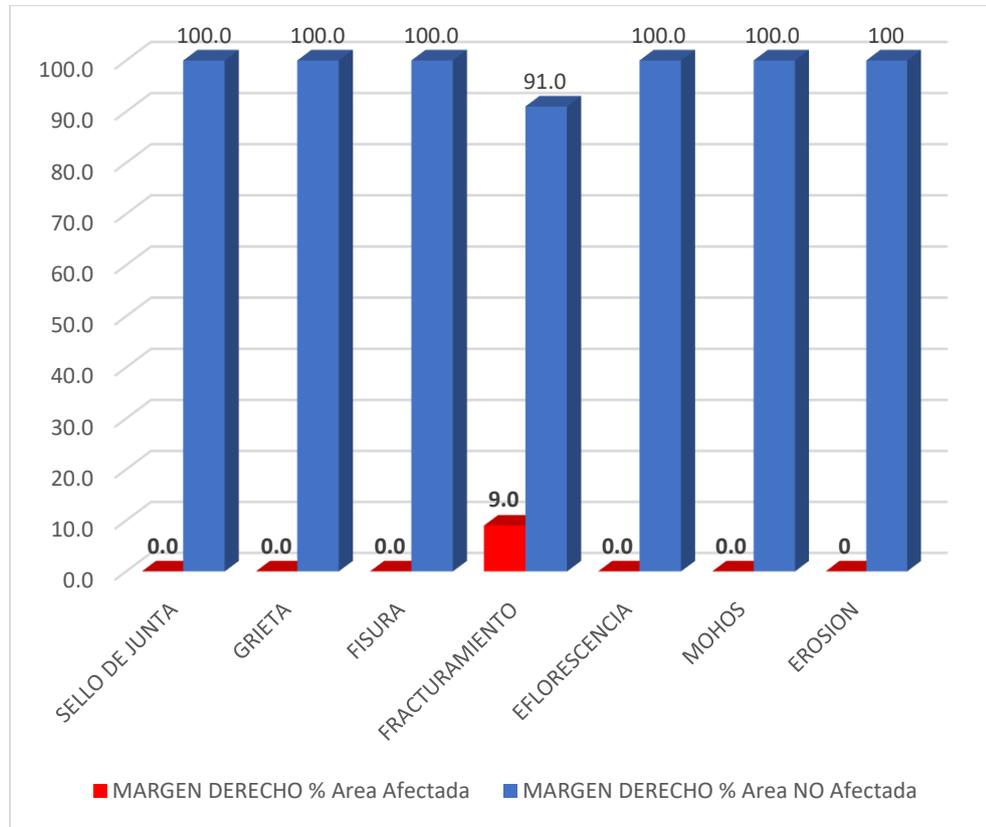
Interpretación: Del gráfico N° 61, se puede observar que la estructura del canal evaluado en el margen derecho el 9% se encuentra afectado por fracturamiento y mientras que el 91.0% de la estructura del canal no se encuentra afectada por patologías.

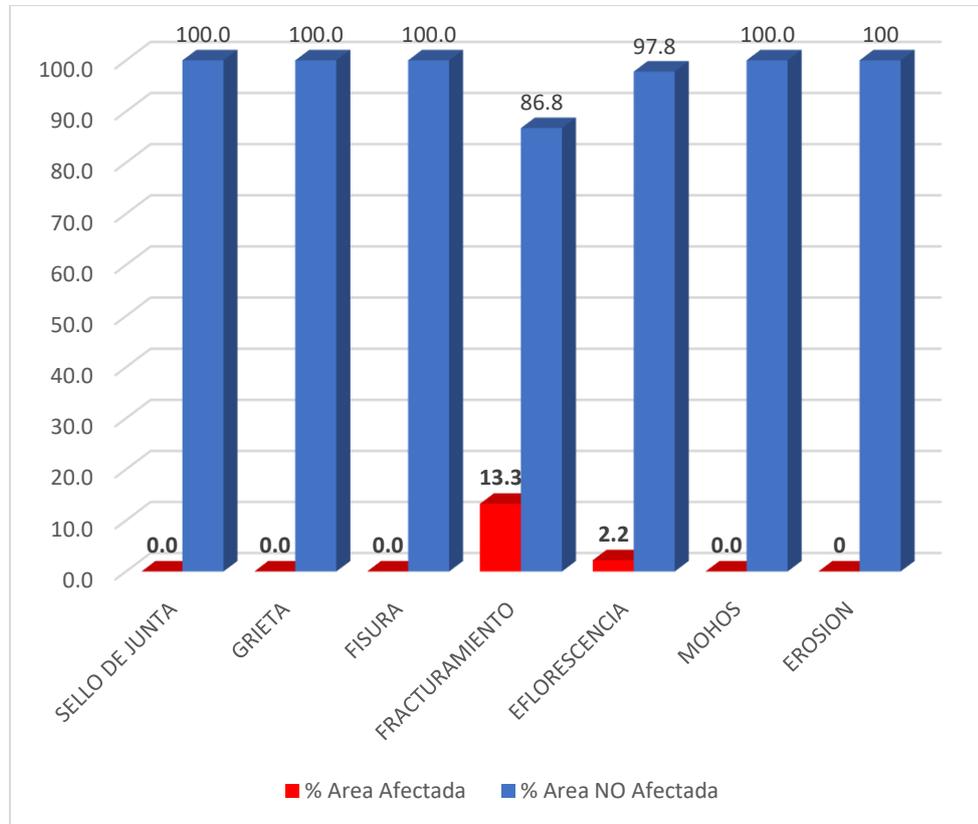
Interpretación: Del gráfico N° 63, se puede observar que la estructura del canal evaluado en el margen izquierdo el 13.3% se encuentra afectado por fracturamiento y mientras que un 2.2% de la estructura del canal se encuentra afectado por eflorescencia.

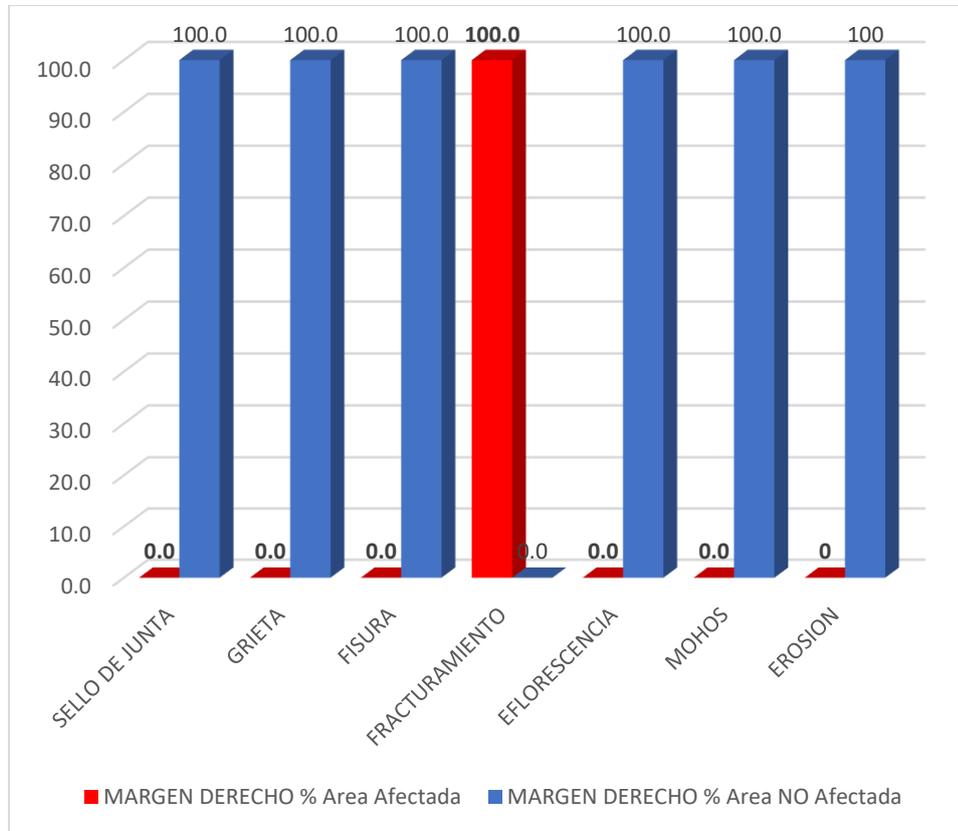
Interpretación: Del gráfico N° 67, se puede observar que la estructura del canal evaluado en el margen derecho el 100% se encuentra afectado por fracturamiento.

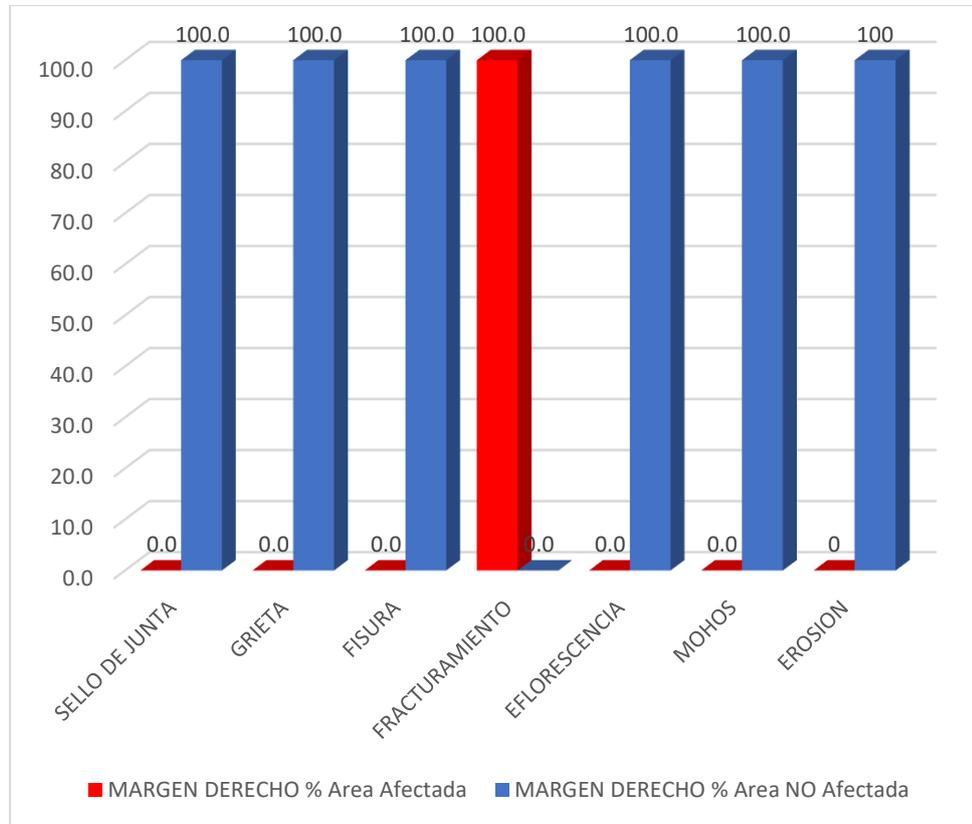
Interpretación: Del gráfico N° 73, se puede observar que la estructura del canal evaluado en el margen derecho el 100% se encuentra afectado por fracturamiento.

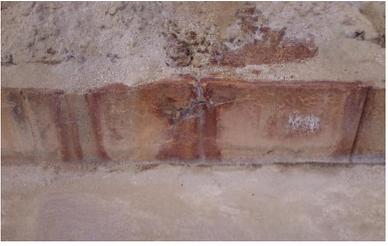
2	1+620	Grieta	Lado derecho	Severo	Alta
