Determinación y evaluación de patologías del concreto en el canal de recolección de aguas pluviales del Pad Fase 6 hasta el botadero Ore Bin de la minera Barrick Misquichilca Pierina entre las progresivas 0+000 al 1+000 del distrito de Jangas, provincia de Huaraz, departamento de Áncash – 2018.

**Tesis para optar el título profesional de:**

**Ingeniero Civil**

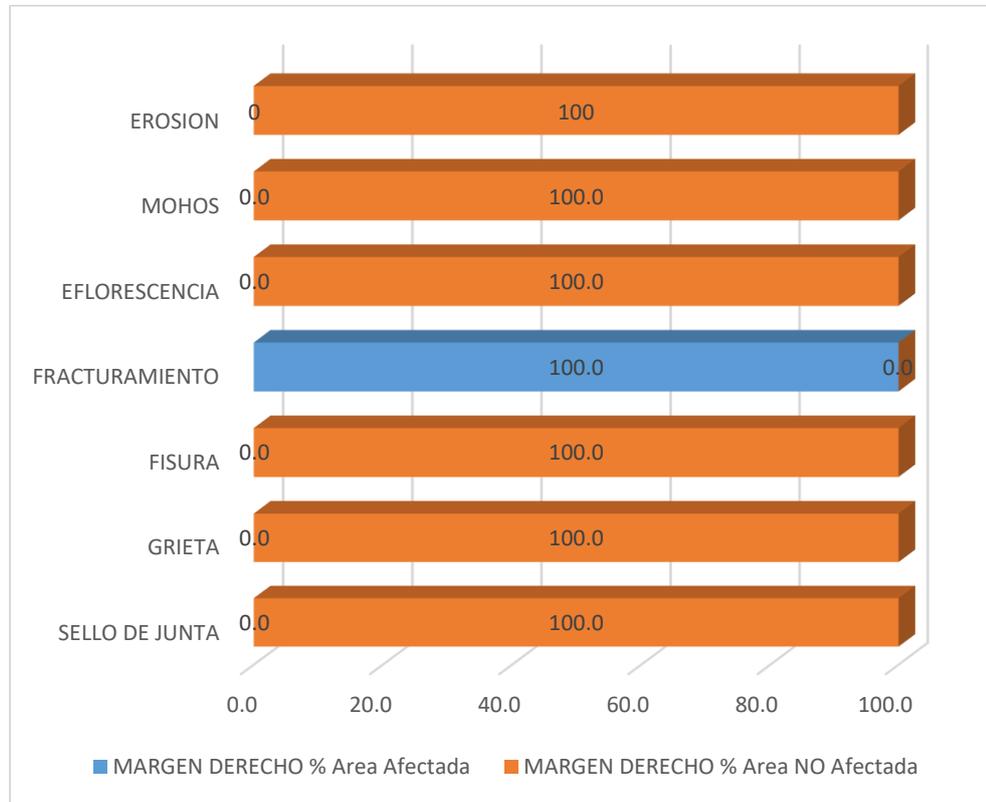
*Gráfico 1: Patologías según porcentaje de área afectada y no afectada del margen derecho, unidad muestral N° 01*

**Interpretación:** Del gráfico N° 01, se puede visualizar que la estructura del canal evaluado en el margen derecho el 100% se encuentra deteriorado por fracturamiento.

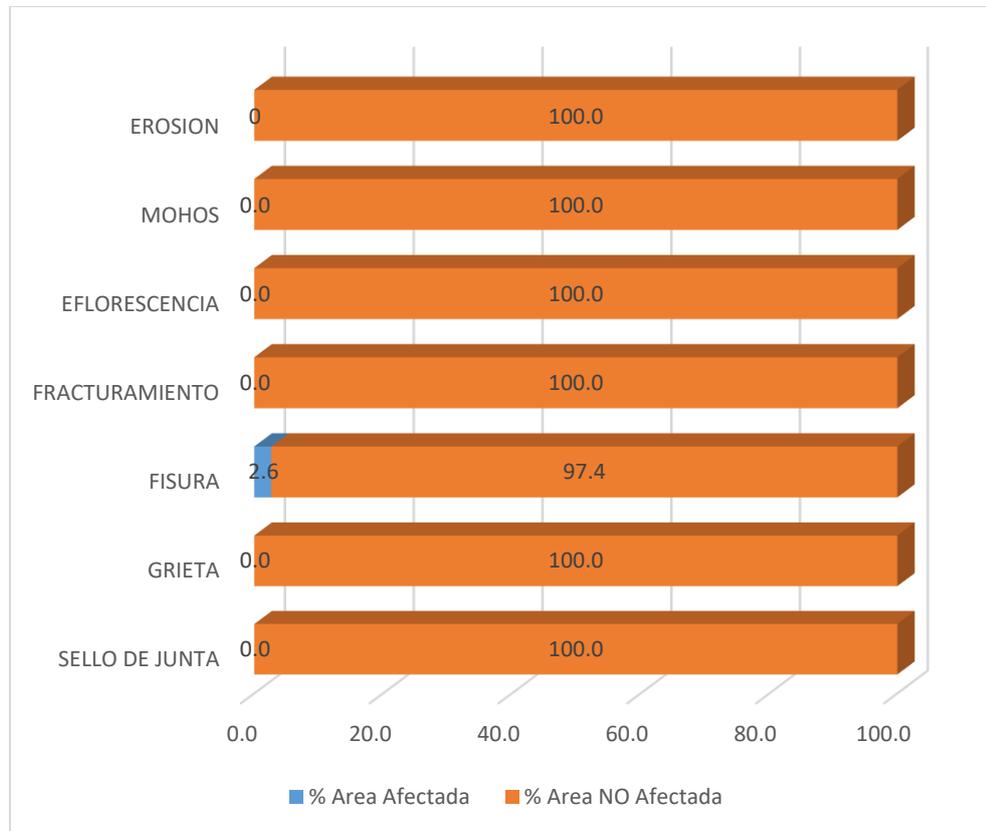
**Interpretación:** Del gráfico N° 02, se puede visualizar que la estructura del canal evaluado en el piso el 2.6 % se encuentra deteriorado por fisura, mientras que el 97.4% de la estructura del canal no presenta daños patológicos.

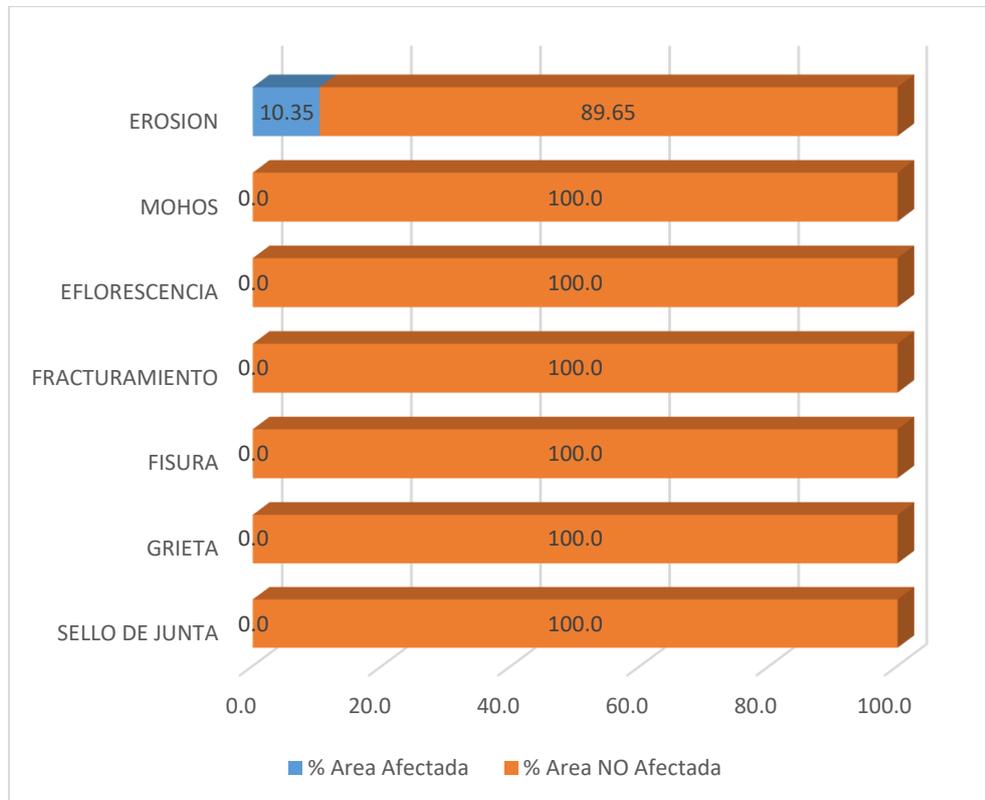
**Interpretación:** Del gráfico N° 03, se puede visualizar que la estructura del canal evaluado en el margen izquierdo el 10.35 % se encuentra deteriorado por erosión, mientras que el 89.65% de la estructura del canal no se encuentra con daños por patologías.

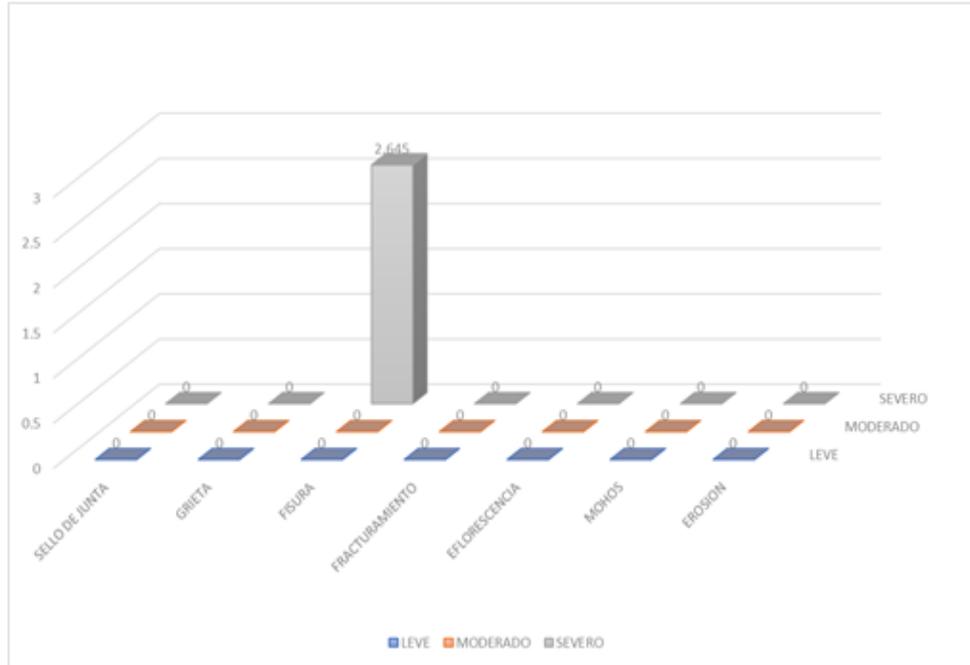
**Interpretación:** Del gráfico N° 04, se puede visualizar que la estructura del canal evaluado en el piso el 2.6 % se encuentra deteriorado por fisura con un nivel de severidad severa, mientras que el 97.4% de la estructura del canal no se encuentra con daños por patologías.

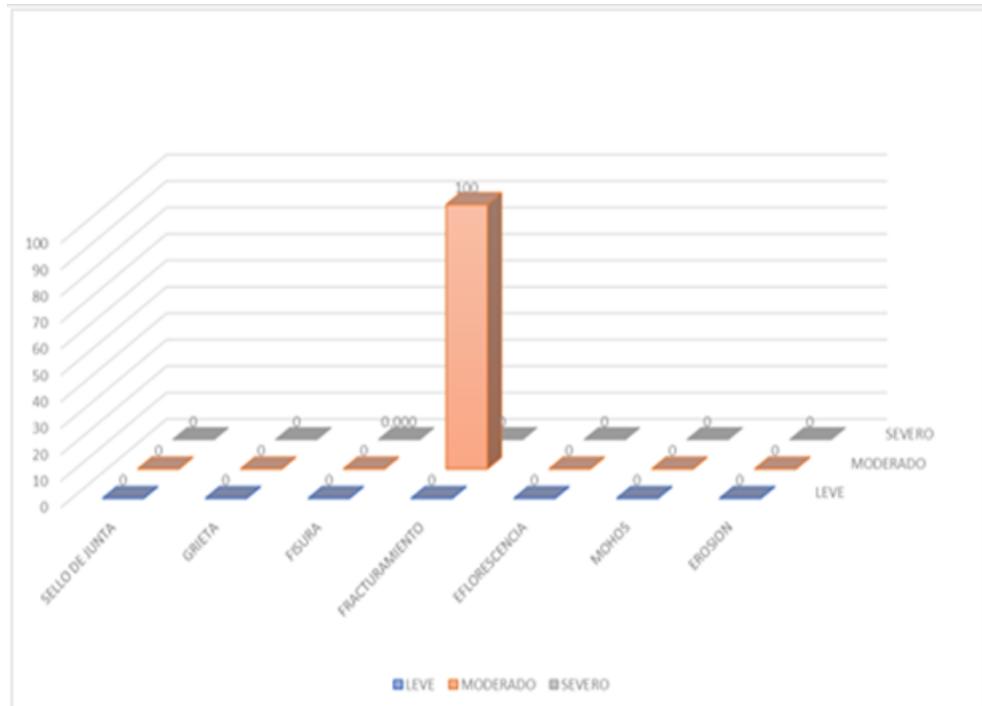
**Interpretación:** Del gráfico N° 05, se puede visualizar que la estructura del canal evaluado en el margen derecho el 100% se encuentra deteriorado por fracturamiento con un grado de severidad moderado, por otra parte, la estructura del canal no se encuentra deteriorado por otras patologías.

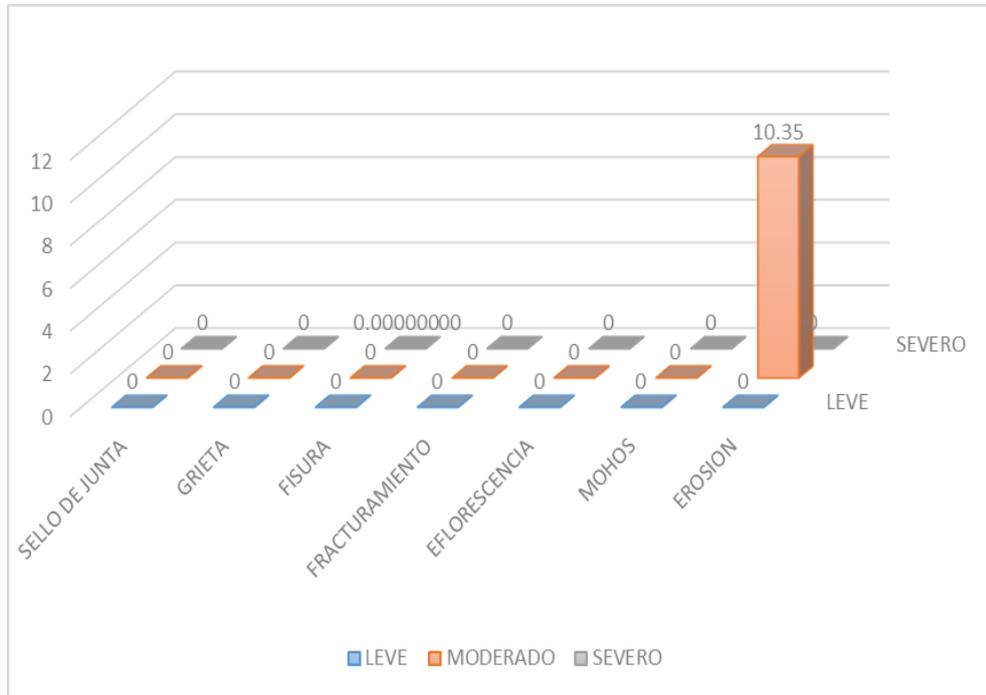
**Interpretación:** Del gráfico N° 06, se puede visualizar que la estructura del canal evaluado en el margen izquierdo el 10.35 % se encuentra deteriorado por Erosión con un grado de severidad moderado, mientras que el 89.65% de la estructura del canal no se encuentra con daños por patologías.

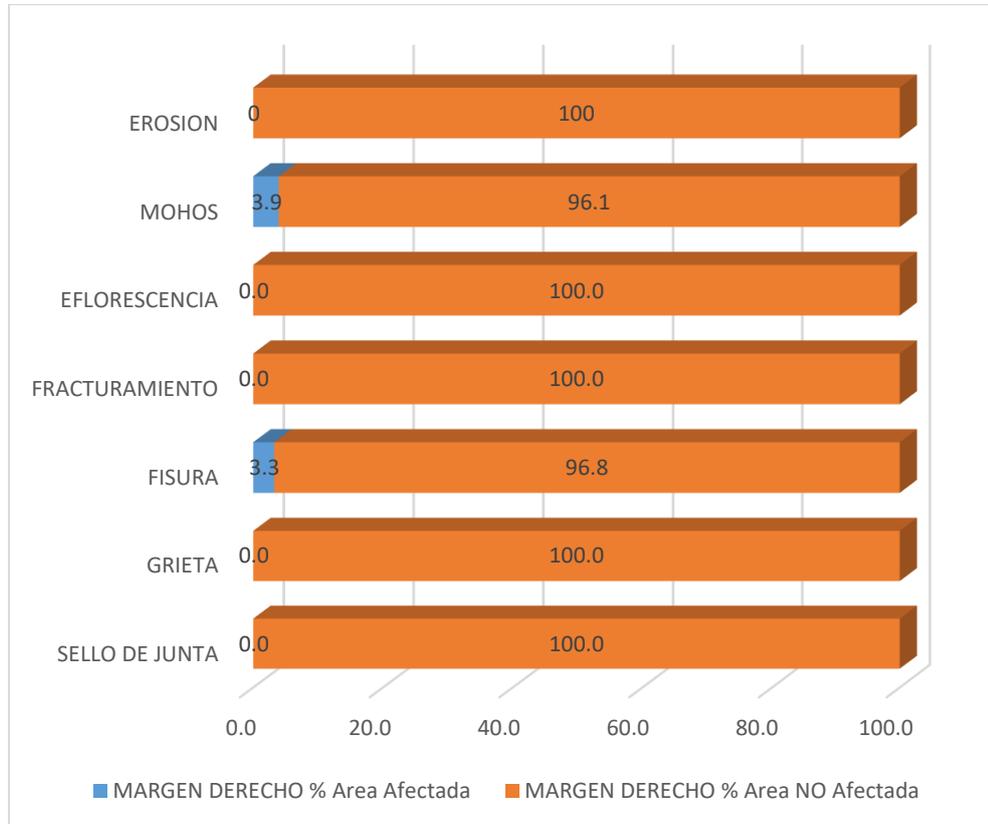
**Interpretación:** Del gráfico N° 07, se puede visualizar que la estructura del canal evaluado en el margen derecho el 3.9% se encuentra deteriorado por mohos y mientras que un 3.3% de la estructura del canal se encuentra deteriorado por fisuras.

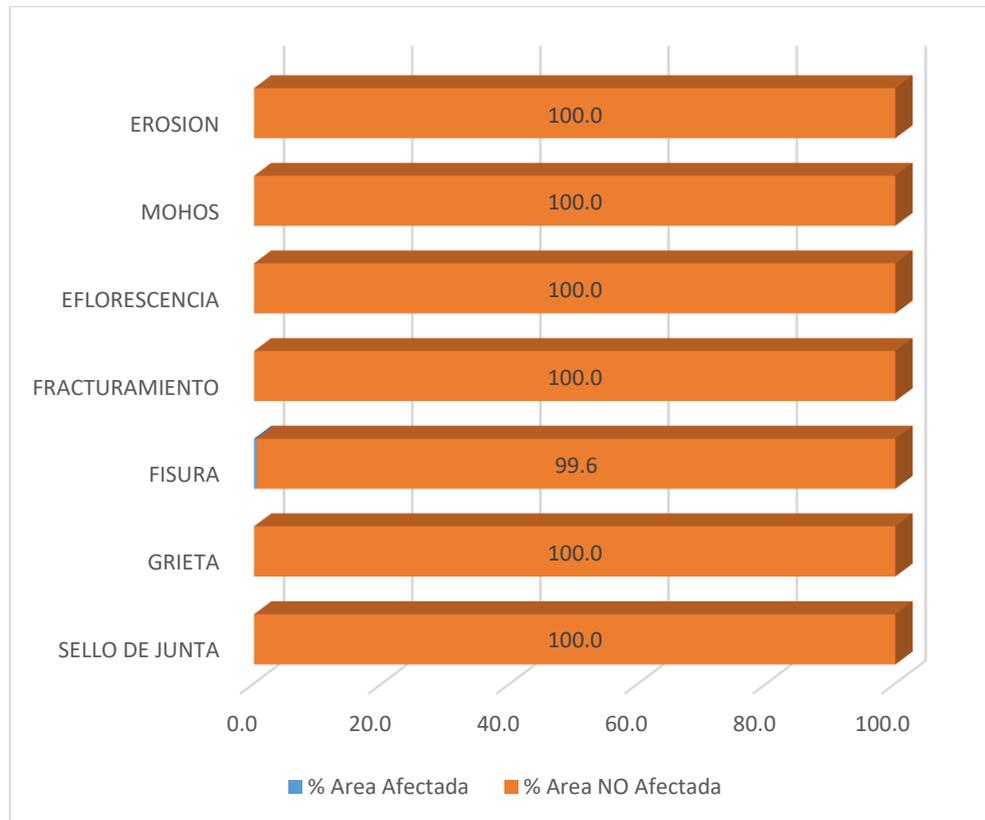
**Interpretación:** Del gráfico N° 08, se puede visualizar que la estructura del canal evaluado en el piso el 0.4 % se encuentra deteriorado por fisuras, mientras que el 96.6% de la estructura del canal no se encuentra deteriorado por patologías.

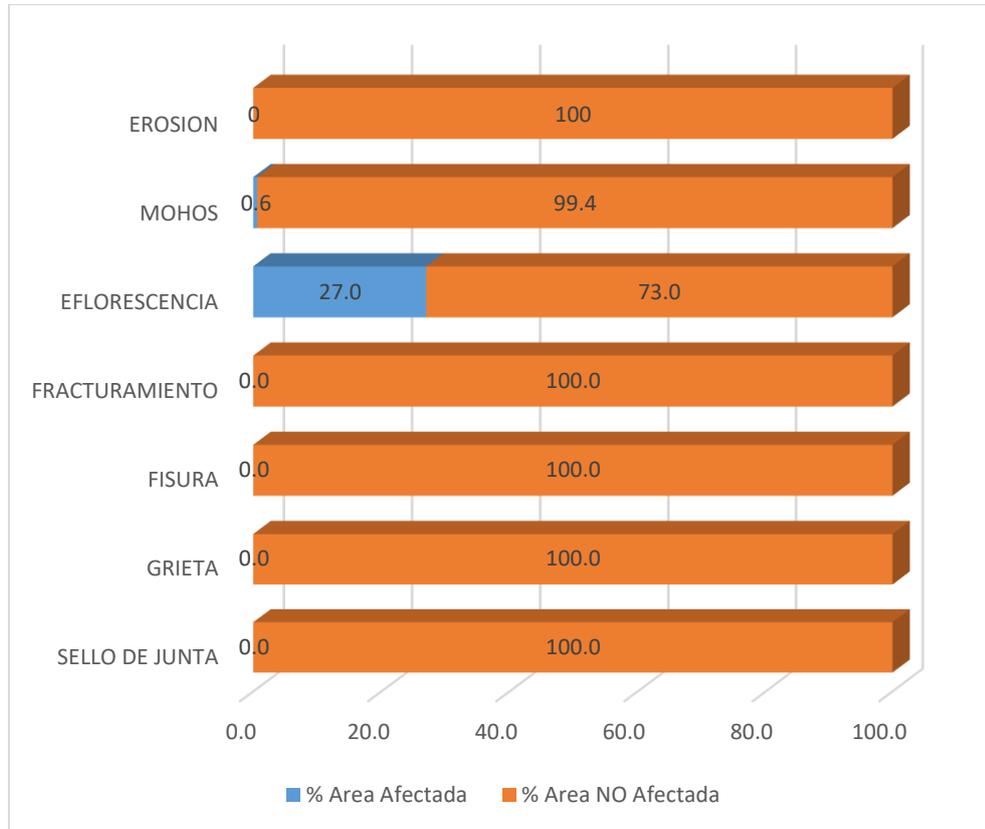
**Interpretación:** Del gráfico N° 09, se puede visualizar que la estructura del canal evaluado en el margen izquierdo el 27% se encuentra deteriorado por eflorescencia y mientras que un 0.6% de la estructura del canal se encuentra deteriorado por mohos.

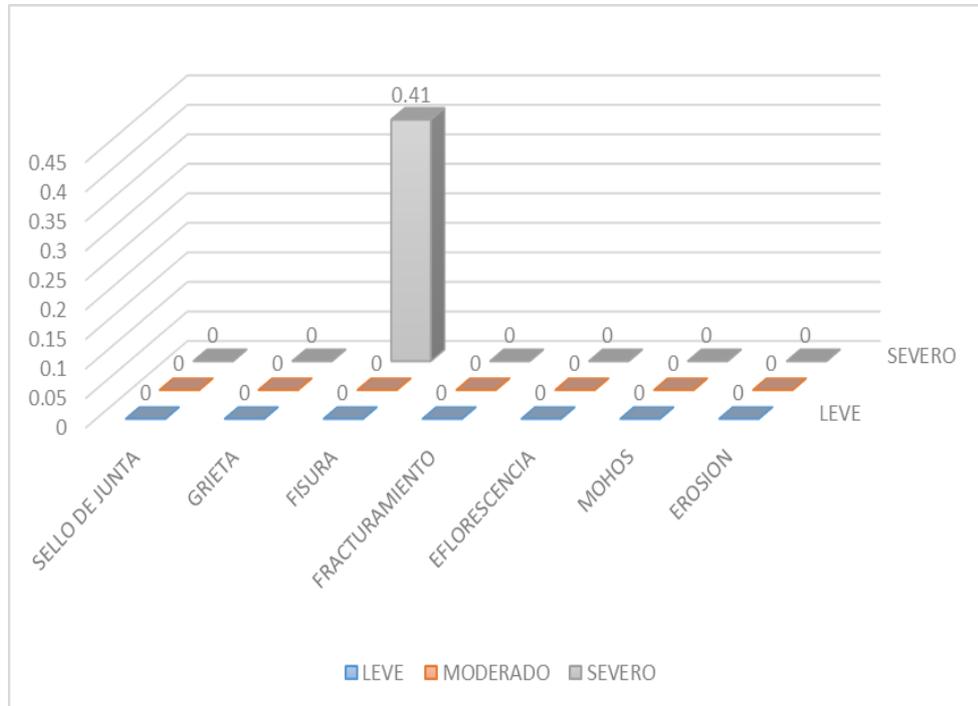
**Interpretación:** Del gráfico N° 10, se puede visualizar que la estructura del canal evaluado en el piso el 0.41 % se encuentra deteriorado por fisuras con un grado de severidad severo, mientras que el 96.69% de la estructura del canal no se encuentra deteriorado por patologías.

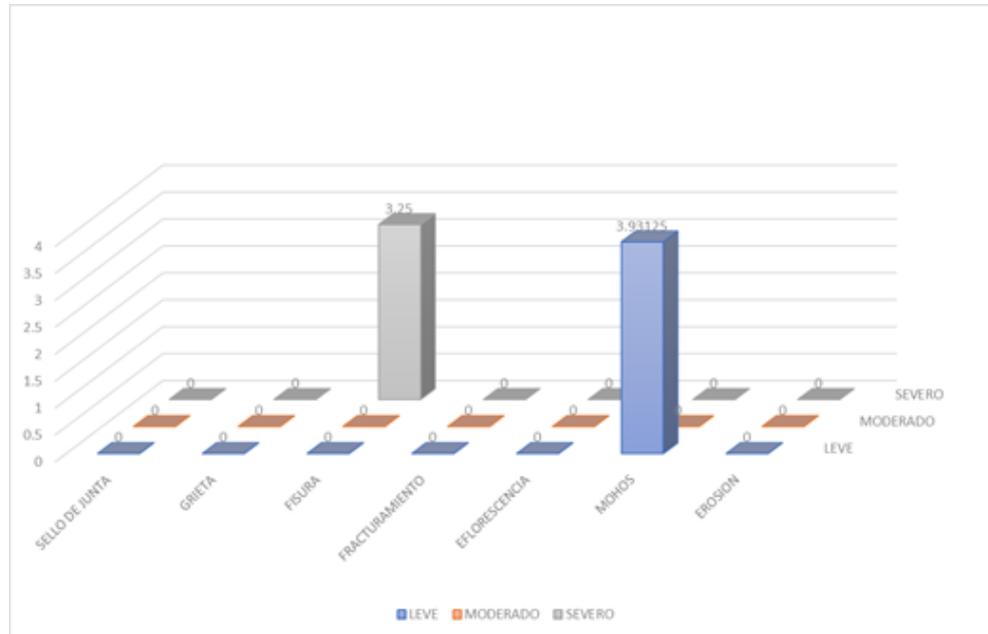
**Interpretación:** Del gráfico N° 11, se puede visualizar que la estructura del canal evaluado en el margen derecho el 3.9% se encuentra deteriorado por mohos con un grado de severidad severa y mientras que un 3.3% de la estructura del canal se encuentra deteriorado por fisuras con un grado de severidad leve.

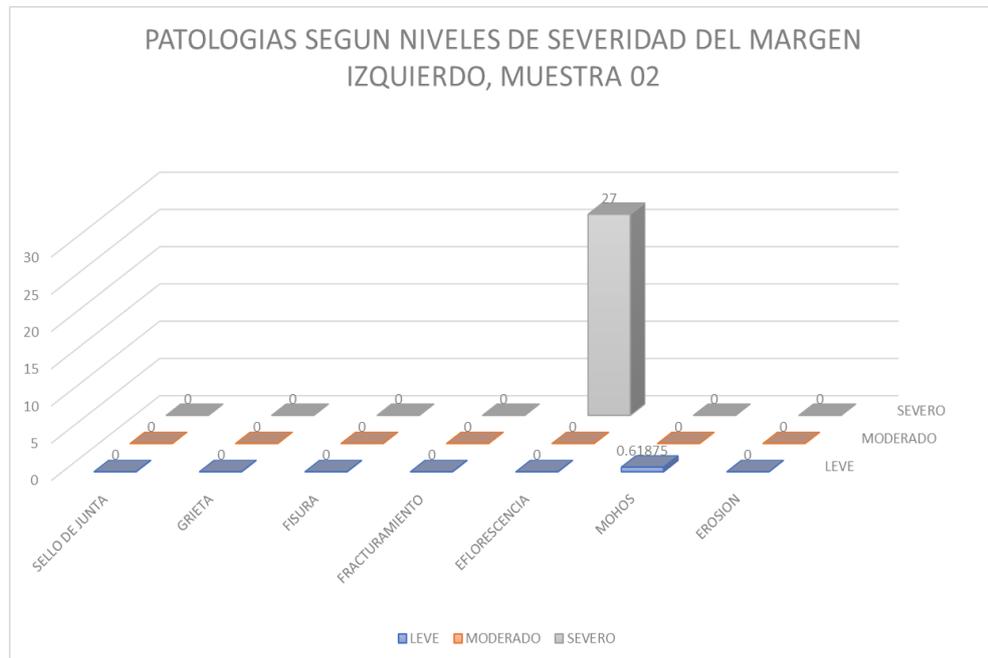
**Interpretación:** Del gráfico N° 12, se puede visualizar que la estructura del canal evaluado en el margen izquierdo el 27% se encuentra deteriorado por eflorescencia con un grado de severidad severa y mientras que un 0.6% de la estructura del canal se encuentra deteriorado por mohos con un grado de severidad leve.

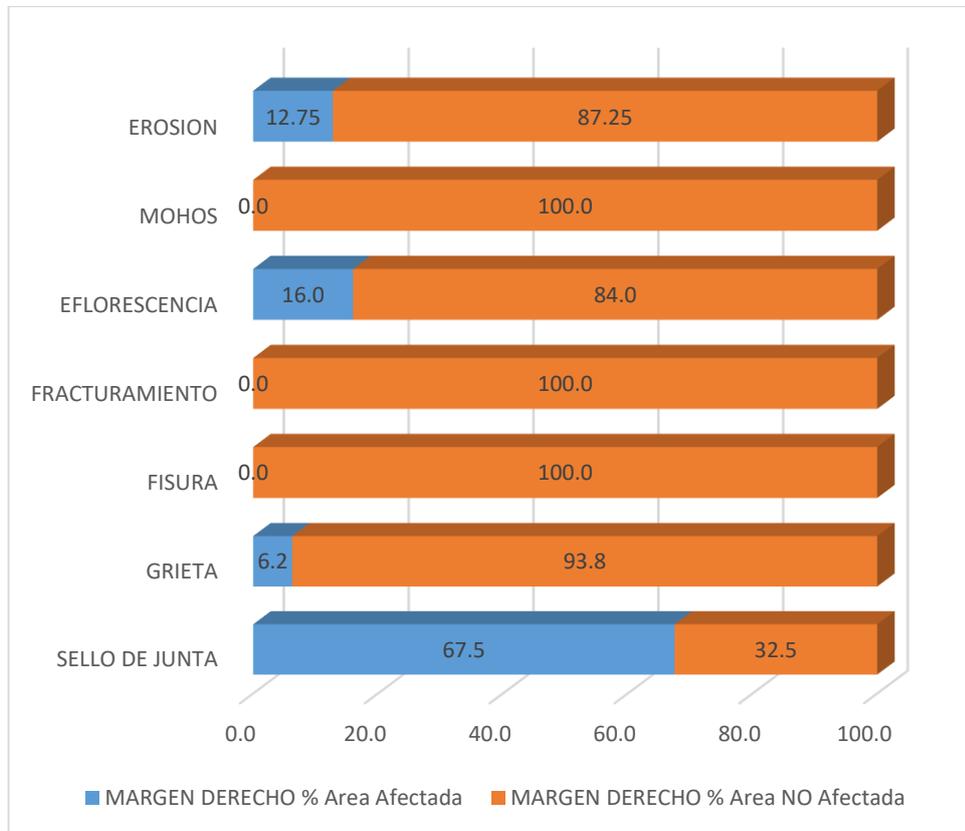
**Interpretación:** Del gráfico N° 13, se puede visualizar que la estructura del canal evaluado en el margen derecho el 67.5% se encuentra deteriorado en el sello de junta, el 16% se encuentra afectado por eflorescencia, el 12.75% se encuentra afectado por erosión y mientras que un 6.2% de la estructura del canal se encuentra deteriorado por grietas.

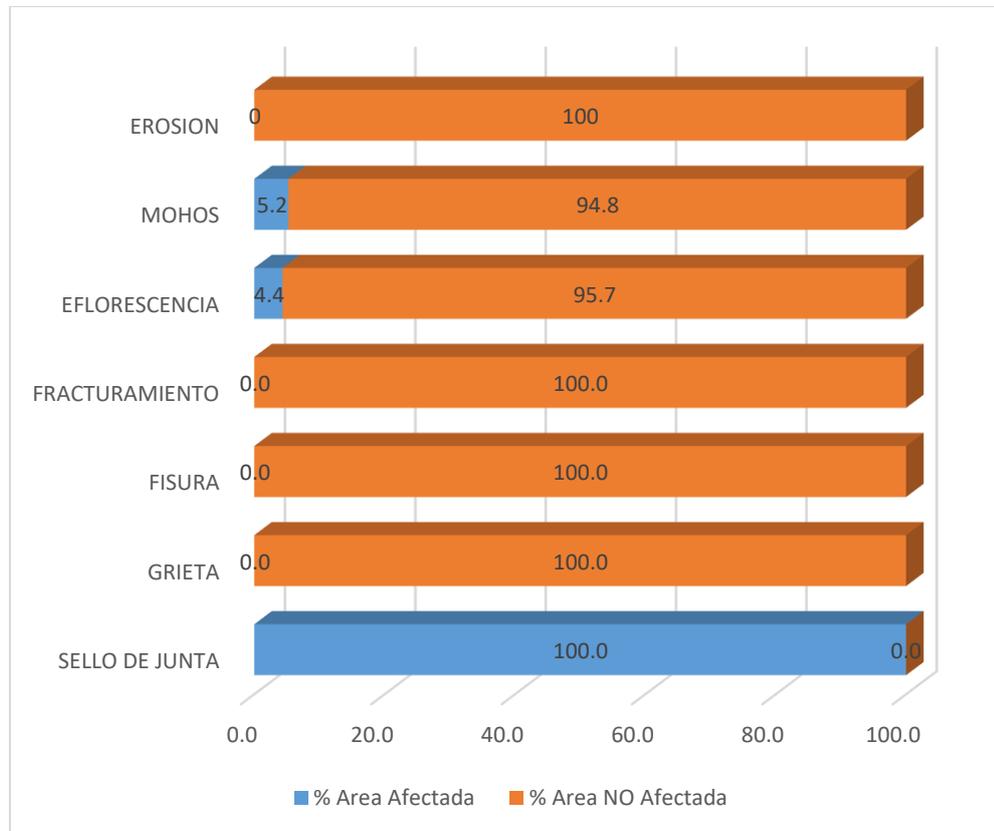
**Interpretación:** Del gráfico N° 15, se puede visualizar que la estructura del canal evaluado en el margen izquierdo el 100% se encuentra deteriorado en el sello de junta, el 5.2% se encuentra afectado por mohos y mientras que un 4.4% de la estructura del canal se encuentra deteriorado por eflorescencia.

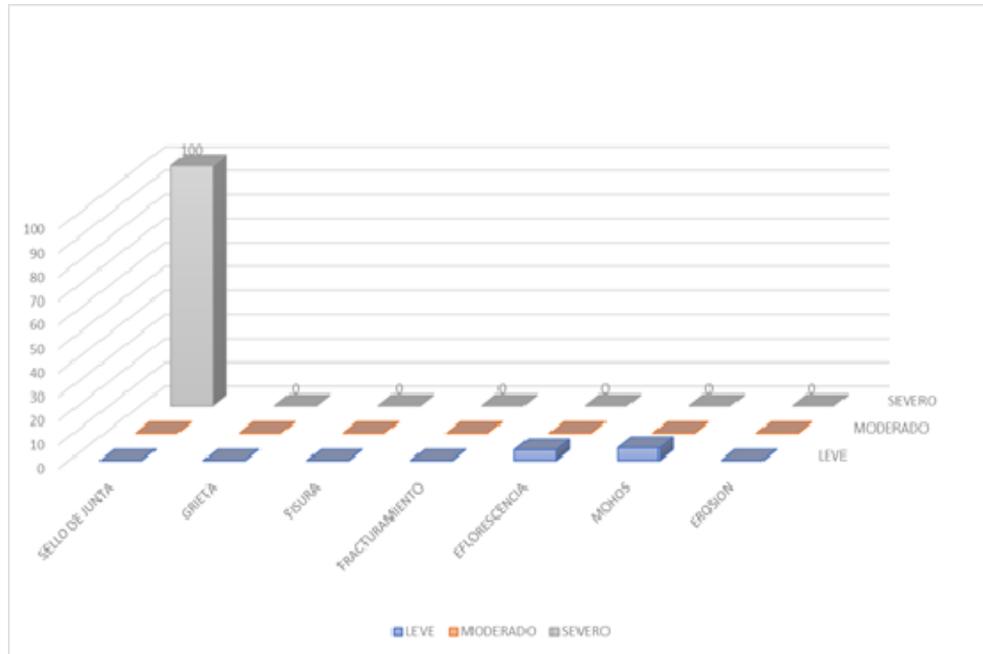
**Interpretación:** Del gráfico N° 18, se puede visualizar que la estructura del canal evaluado en el margen izquierdo el 100% se encuentra deteriorado en el sello de junta con un grado de severidad severo, el 5.2% se encuentra afectado por mohos con un grado de severidad leve y mientras que un 4.4% de la estructura del canal se encuentra afectada por eflorescencia con un grado de severidad leve.

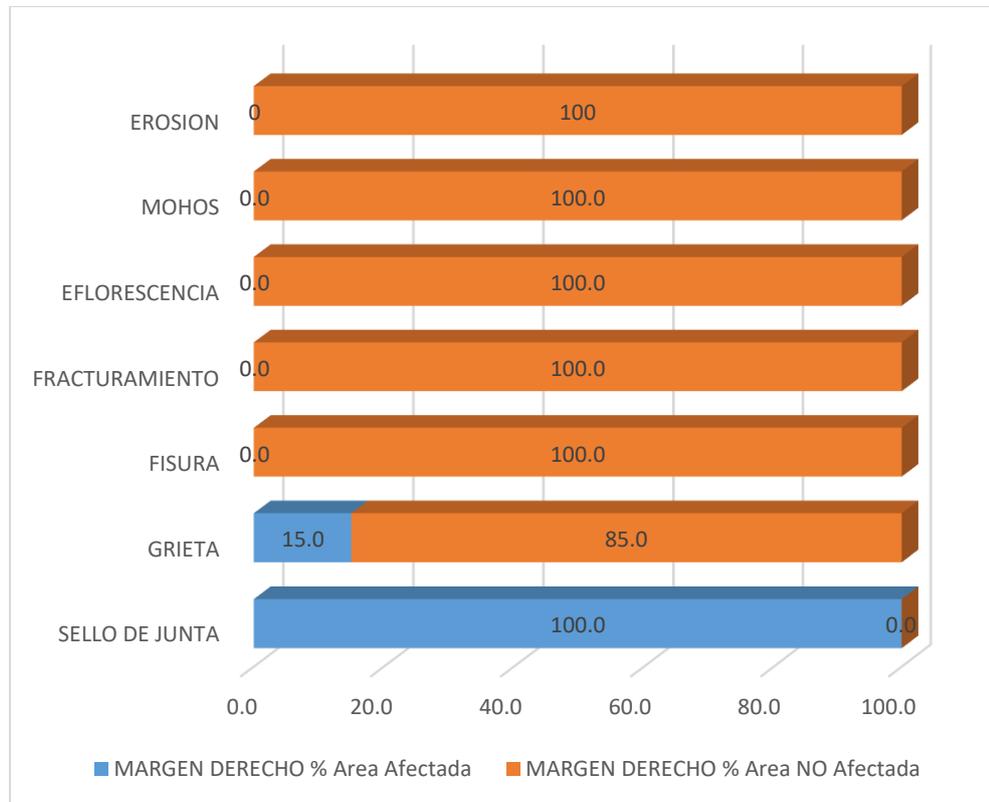
**Interpretación:** Del gráfico N° 19, se puede visualizar que la estructura del canal evaluado en el margen derecho el 100% se encuentra deteriorado en el sello de junta y mientras que un 15% de la estructura del canal se encuentra deteriorado por grietas.

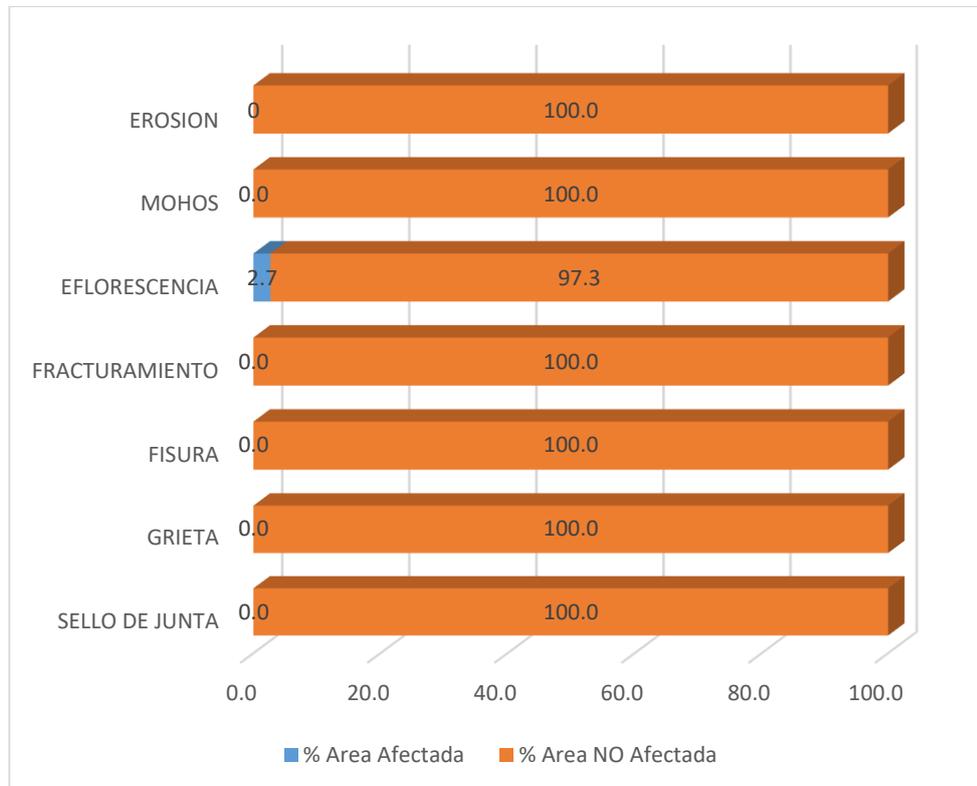
**Interpretación:** Del gráfico N° 20, se puede visualizar que la estructura del canal evaluado en el piso el 2.7% se encuentra deteriorado por eflorescencia y mientras que un 97.3% de la estructura del canal no se encuentra deteriorado por patologías.

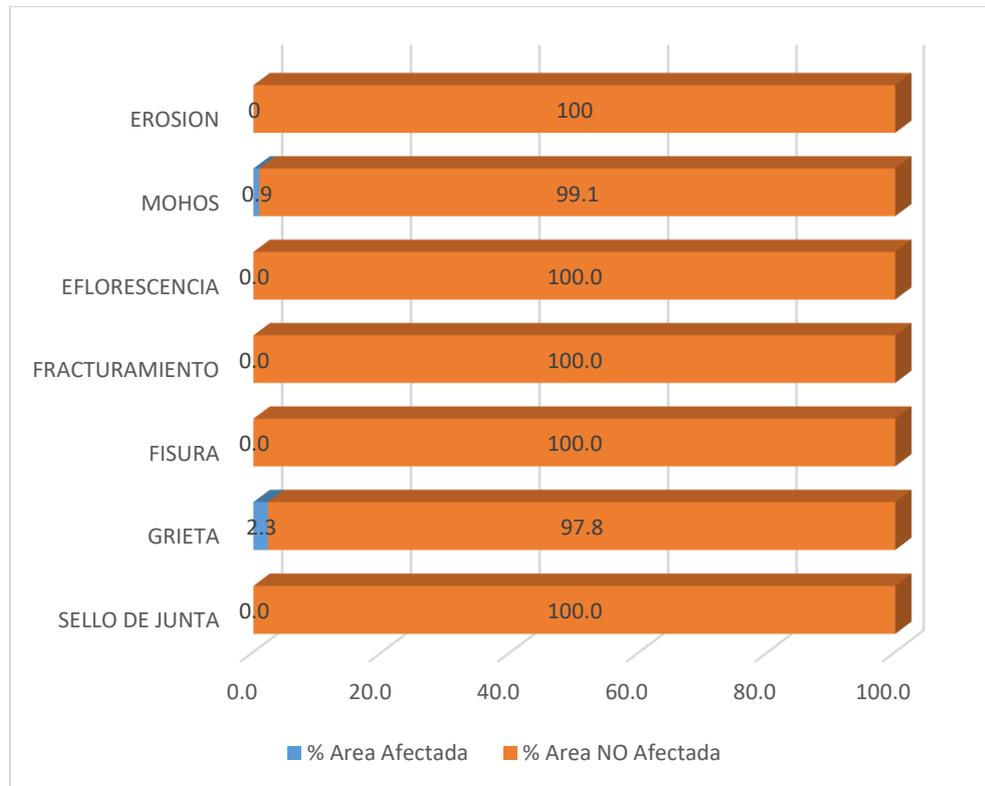
**Interpretación:** Del gráfico N° 21, se puede visualizar que la estructura del canal evaluado en el margen izquierdo el 2.3% se encuentra deteriorado en por grietas y mientras que un 0.9% de la estructura del canal encuentra deteriorado por mohos.

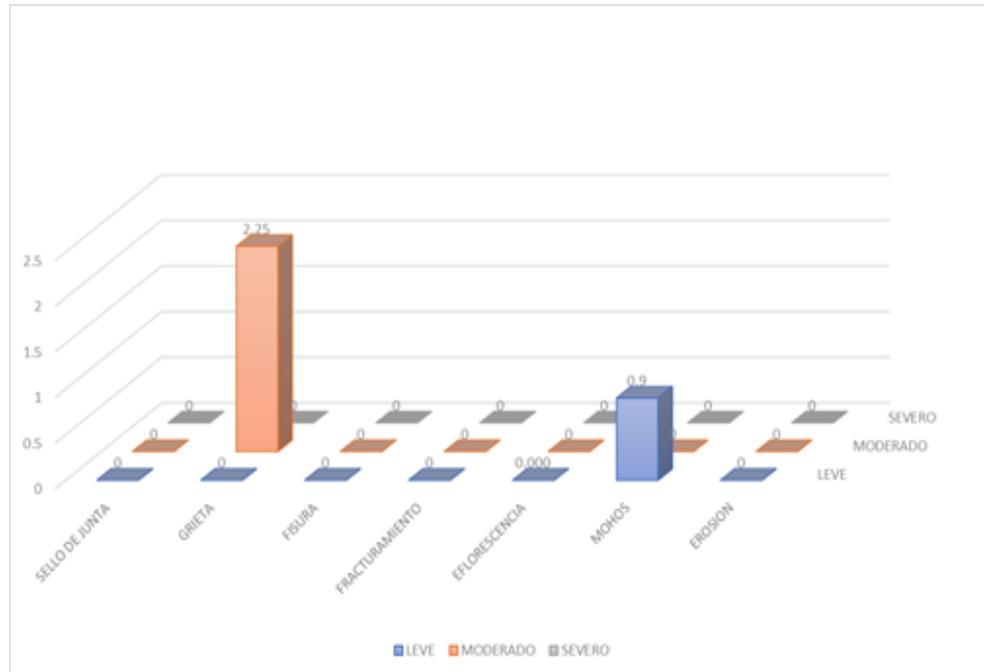
**Interpretación:** Del gráfico N° 24, se puede visualizar que la estructura del canal evaluado en el margen izquierdo el 2.3% se encuentra deteriorado en por grietas con un grado de severidad moderado y mientras que un 0.9% de la estructura del canal se encuentra deteriorado por mohos con un grado de severidad leve.

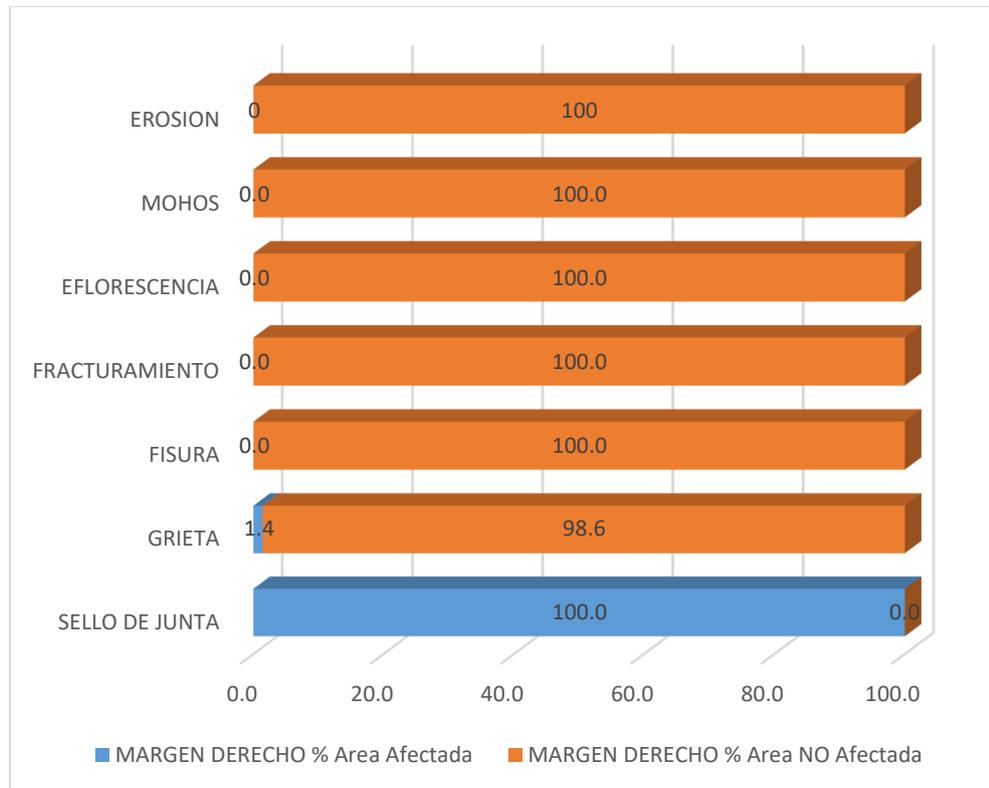
**Interpretación:** Del gráfico N° 25, se puede visualizar que la estructura del canal evaluado en el margen derecho el 100% se encuentra deteriorado en el sello de junta y mientras que un 1.4% de la estructura del canal se encuentra deteriorado por grietas.

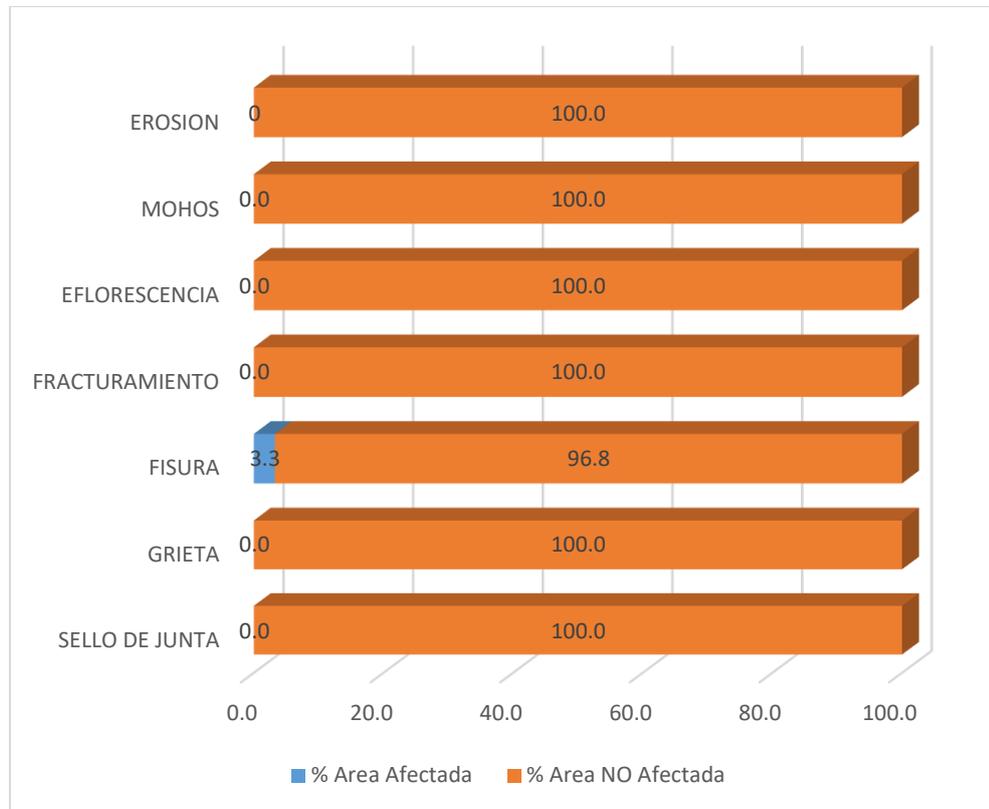
**Interpretación:** Del gráfico N° 26, se puede visualizar que la estructura del canal evaluado en el piso el 3.3% se encuentra deteriorado en por fisuras y mientras que un 96.8% de la estructura del canal no se encuentra deteriorado por eflorescencia.

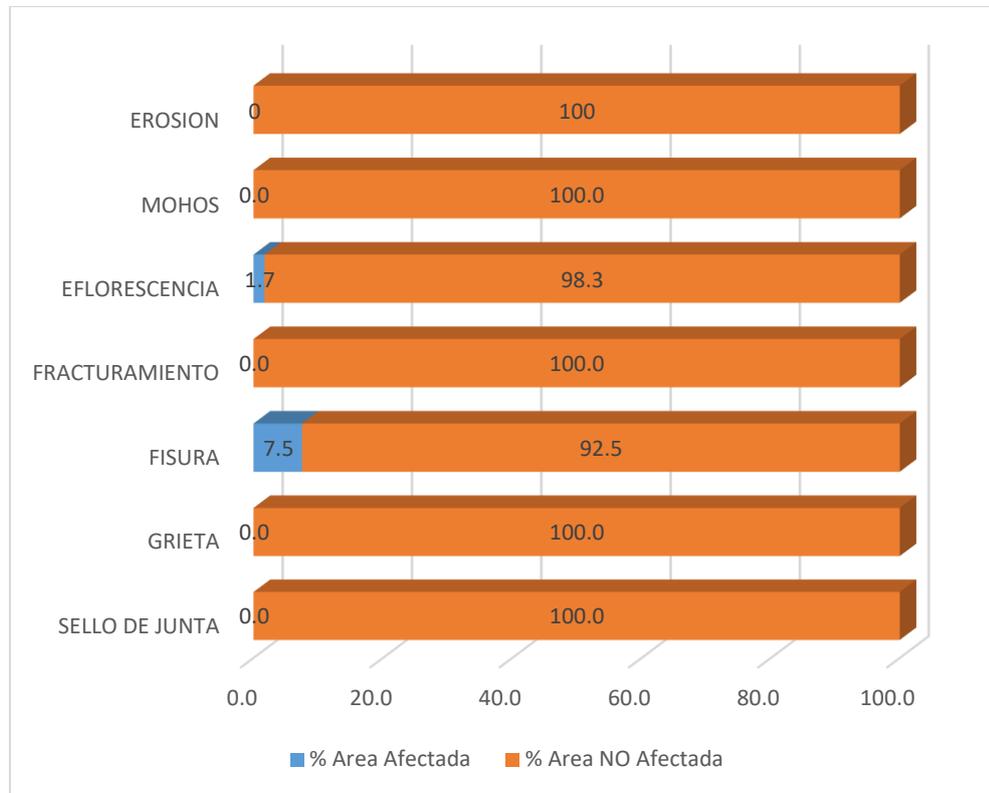
**Interpretación:** Del gráfico N° 27, se puede visualizar que la estructura del canal evaluado en el margen izquierdo el 7.5% se encuentra deteriorado por fisuras y mientras que un 1.7% de la estructura del canal se encuentra deteriorado por eflorescencia.

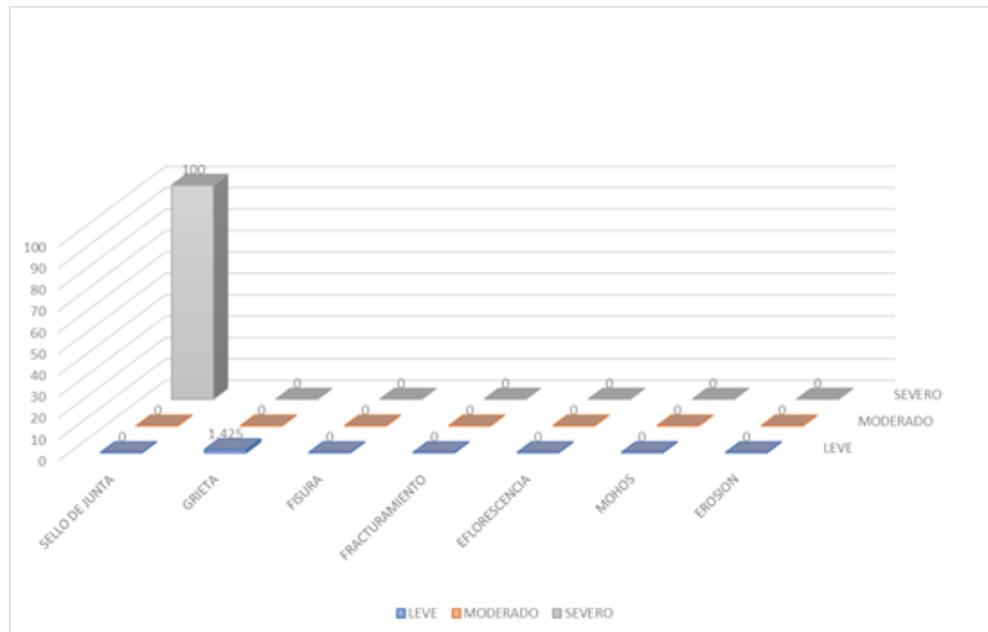
**Interpretación:** Del gráfico N° 28, se puede visualizar que la estructura del canal evaluado en el margen derecho el 100% se encuentra deteriorado en el sello de junta con un grado de severidad severo y mientras que un 1.4% de la estructura del canal se encuentra deteriorado por grietas.

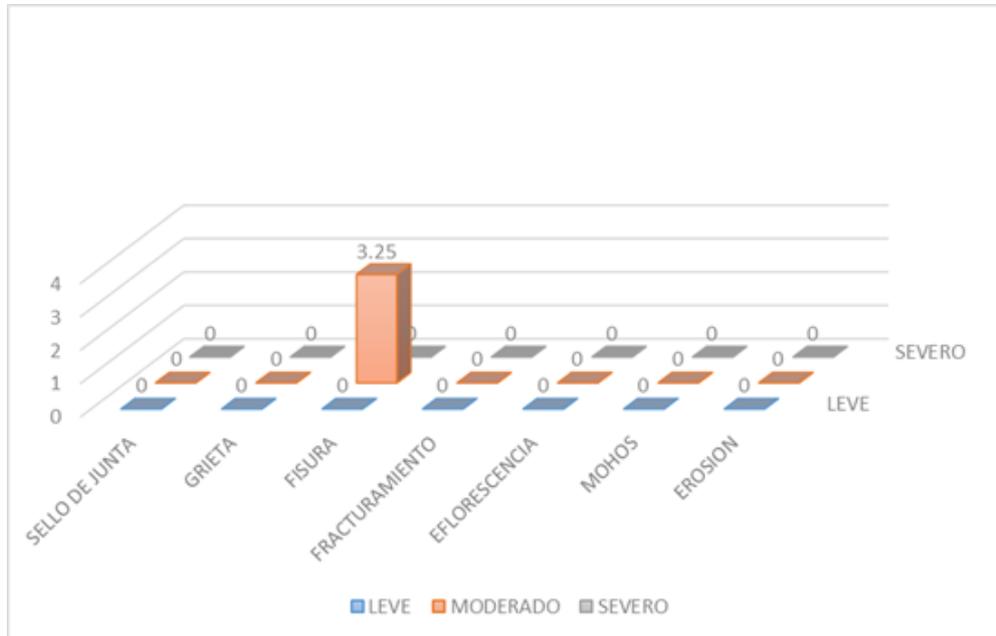
**Interpretación:** Del gráfico N° 29, se puede visualizar que la estructura del canal evaluado en el piso el 3.3% se encuentra deteriorado en por fisuras en un grado de severidad moderado y mientras que un 96.8% de la estructura del canal no se encuentra deteriorado por eflorescencia.

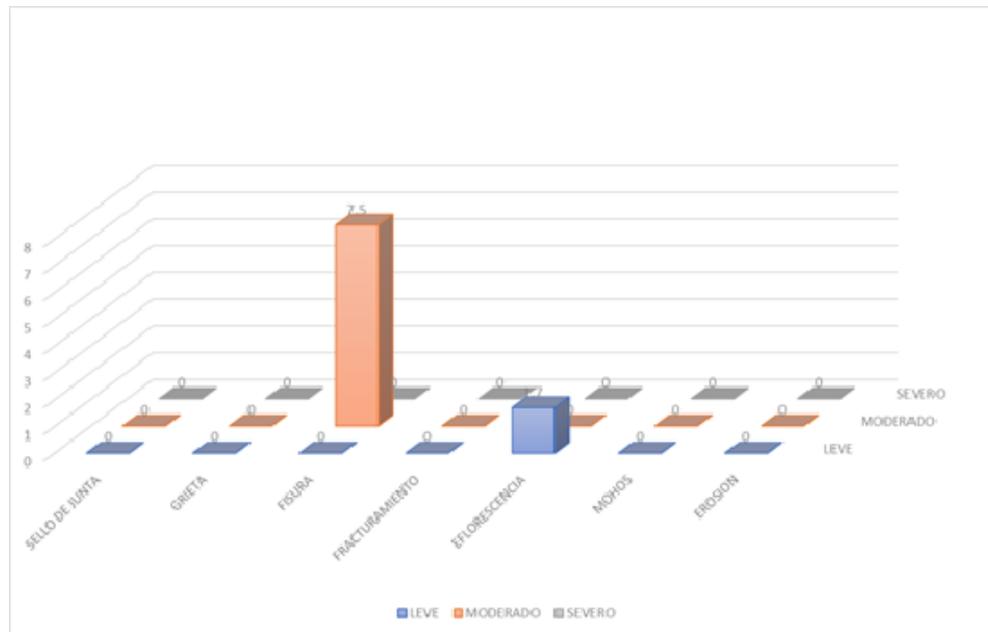
**Interpretación:** Del gráfico N° 30, se puede visualizar que la estructura del canal evaluado en el margen izquierdo el 7.5% se encuentra deteriorado en por fisuras con un grado de severidad moderado y mientras que un 1.7% de la estructura del canal encuentra deteriorado por eflorescencia con un grado de severidad leve.

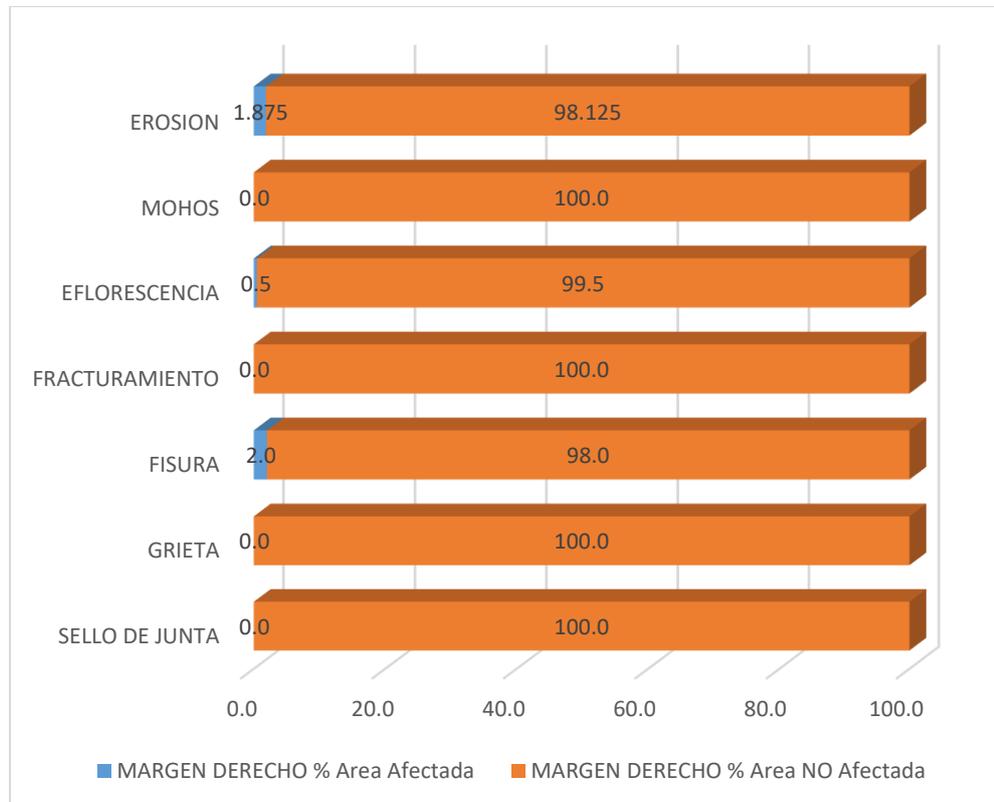
**Interpretación:** Del gráfico N° 31, se puede visualizar que la estructura del canal evaluado en el margen derecho el 2% se encuentra deteriorado en por fisuras, el 1.9% de la estructura del canal se encuentra deteriorado por erosión y mientras que el 0.5% se encuentra deteriorado por eflorescencia.

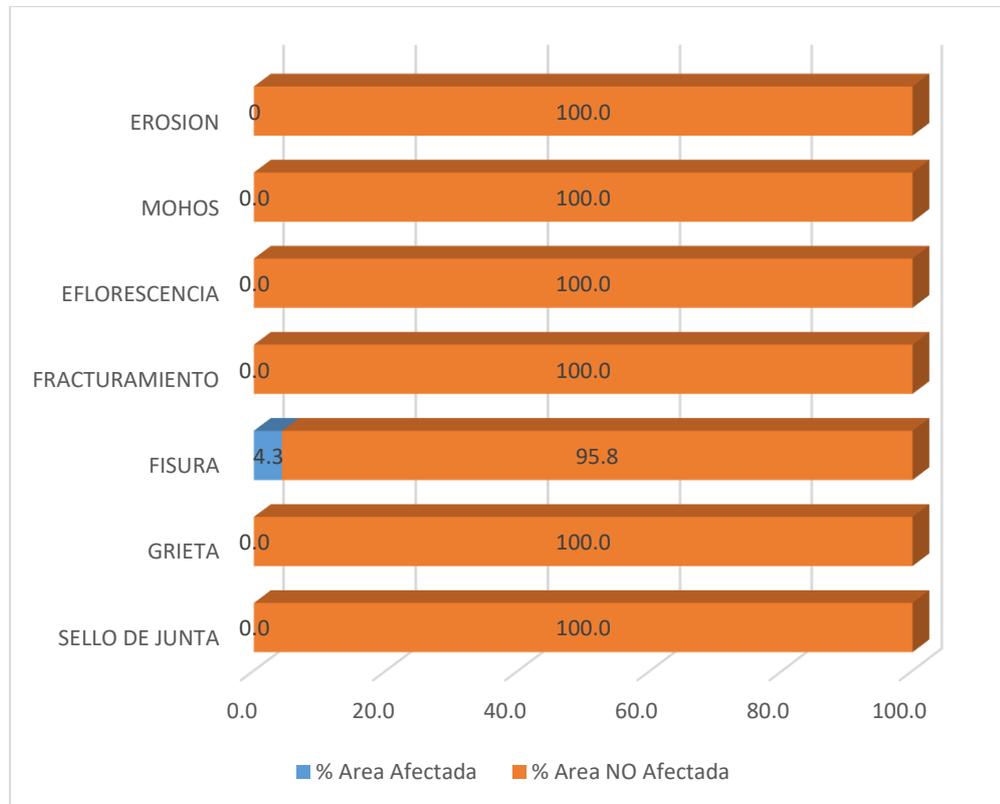
**Interpretación:** Del gráfico N° 32, se puede visualizar que la estructura del canal evaluado en el piso el 4.3% se encuentra deteriorado en por fisuras y mientras que el 95.8% de la estructura del canal no se encuentra deteriorado por patologías.

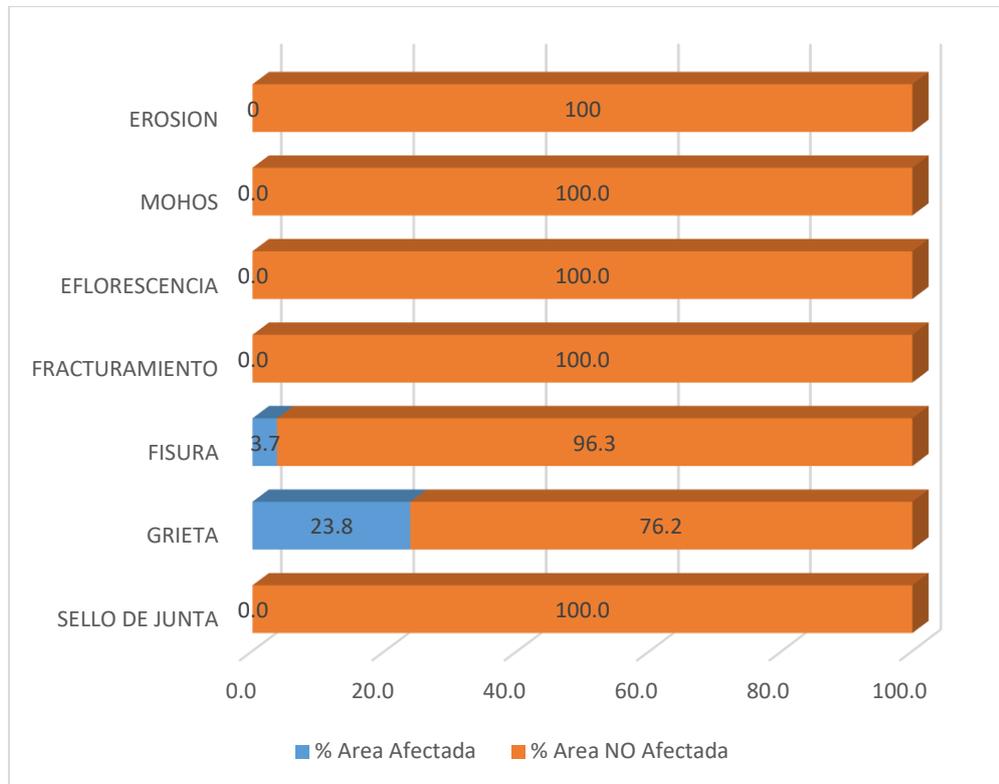
**Interpretación:** Del gráfico N° 33, se puede visualizar que la estructura del canal evaluado en el margen izquierdo el 23.8% se encuentra deteriorado en por grietas y mientras que el 3.7% de la estructura del canal se encuentra deteriorado por fisuras.
