Determinación y evaluación de patologías del concreto en el canal de recolección de aguas pluviales del Pad Fase 6 hasta el botadero Ore Bin de la minera Barrick Misquichilca Pierina entre las progresivas 0+000 al 1+000 del distrito de Jangas, provincia de Huaraz, departamento de Áncash – 2018.

**Tesis para optar el título profesional de:**

**Ingeniero Civil**

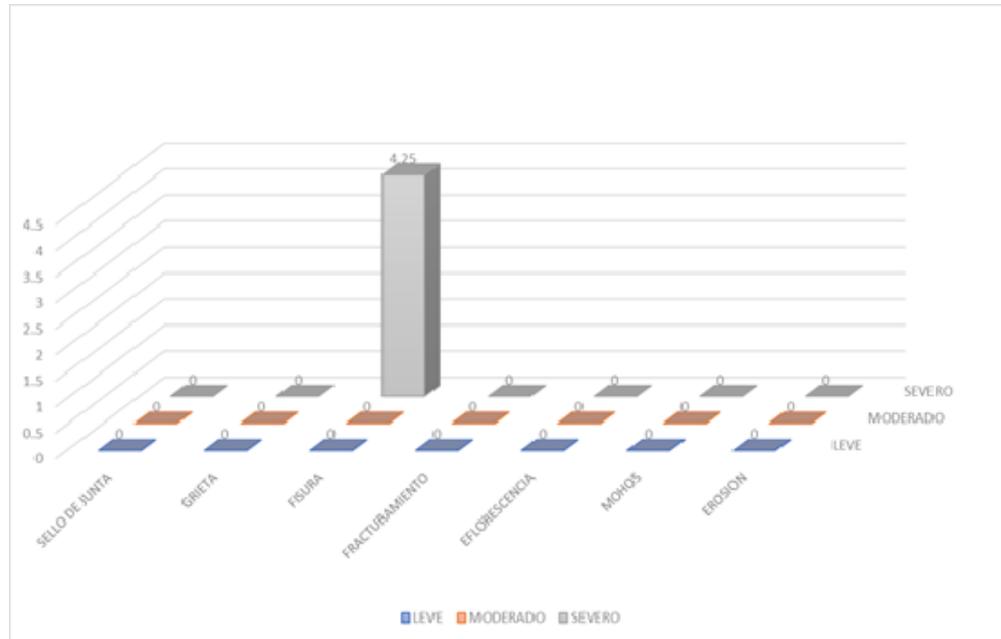
**Interpretación:** Del gráfico N° 32, se puede visualizar que la estructura del canal evaluado en el piso el 4.3% se encuentra deteriorado en por fisuras con un grado de severidad severo y mientras que el 95.8% de la estructura del canal no se encuentra deteriorado por patologías.

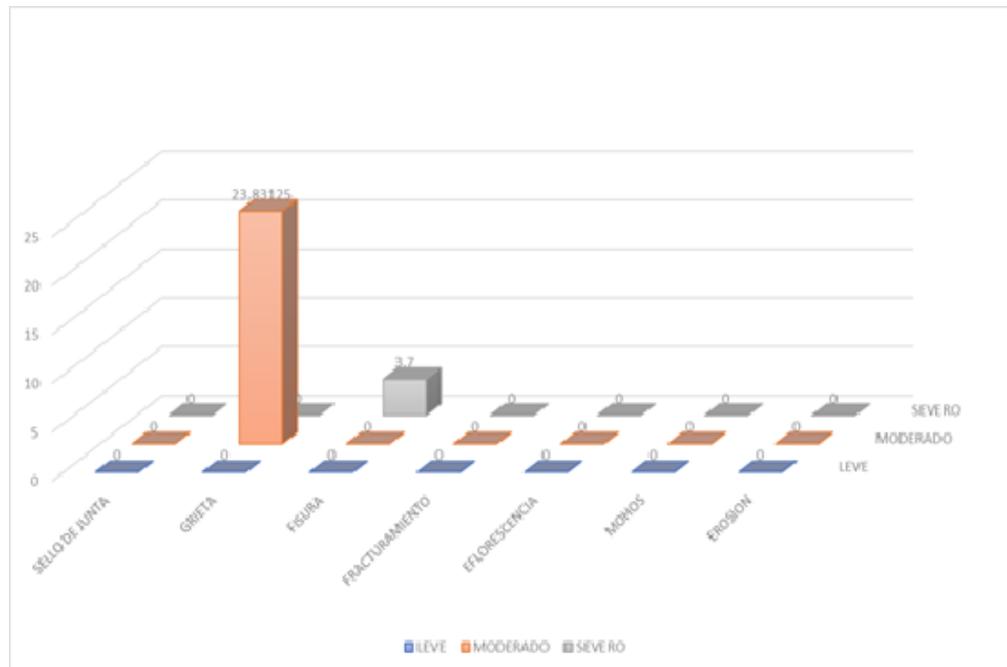
**Interpretación:** Del gráfico N° 36, se puede visualizar que la estructura del canal evaluado en el margen izquierdo el 23.8% se encuentra deteriorado en por grietas con un grado de severidad moderado y mientras que el 3.7% de la estructura del canal se encuentra deteriorado por fisuras con un grado de severidad severo.

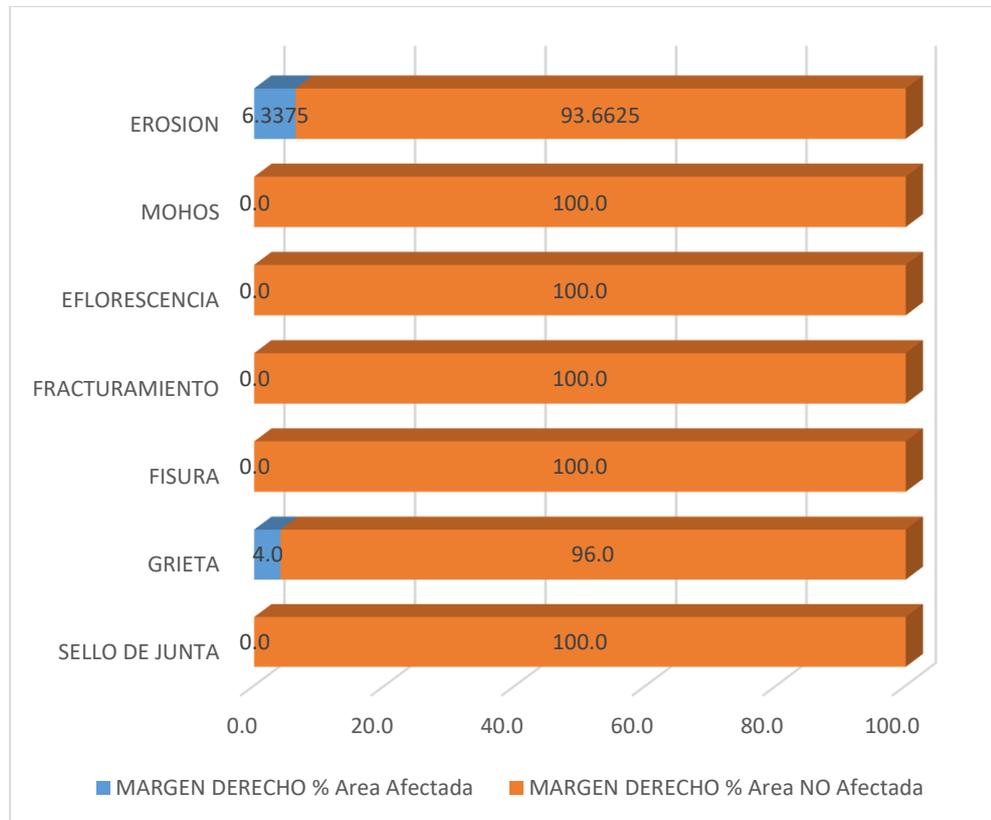
**Interpretación:** Del gráfico N° 37, se puede visualizar que la estructura del canal evaluado en el margen derecho el 6.3% se encuentra deteriorado en por erosión y mientras que el 4% de la estructura del canal se encuentra deteriorado por grietas.

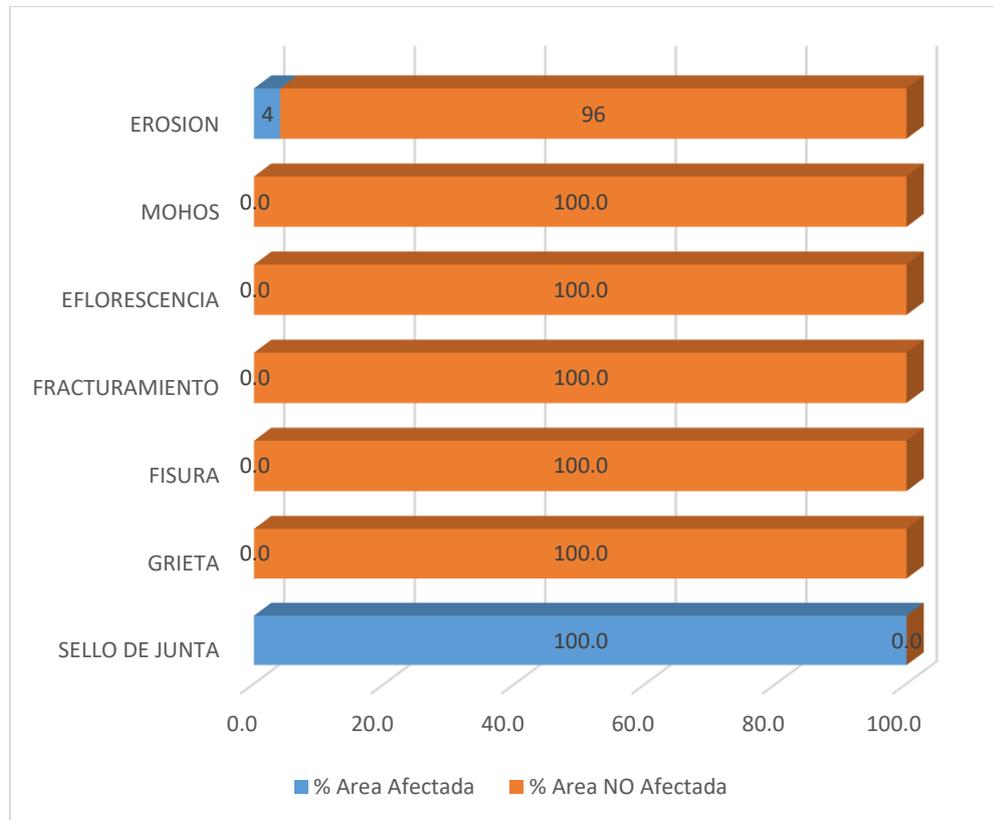
**Interpretación:** Del gráfico N° 39, se puede visualizar que la estructura del canal evaluado en el margen derecho el 100% se encuentra deteriorado en el sello de junta y mientras que el 4% de la estructura del canal se encuentra deteriorado por erosión.

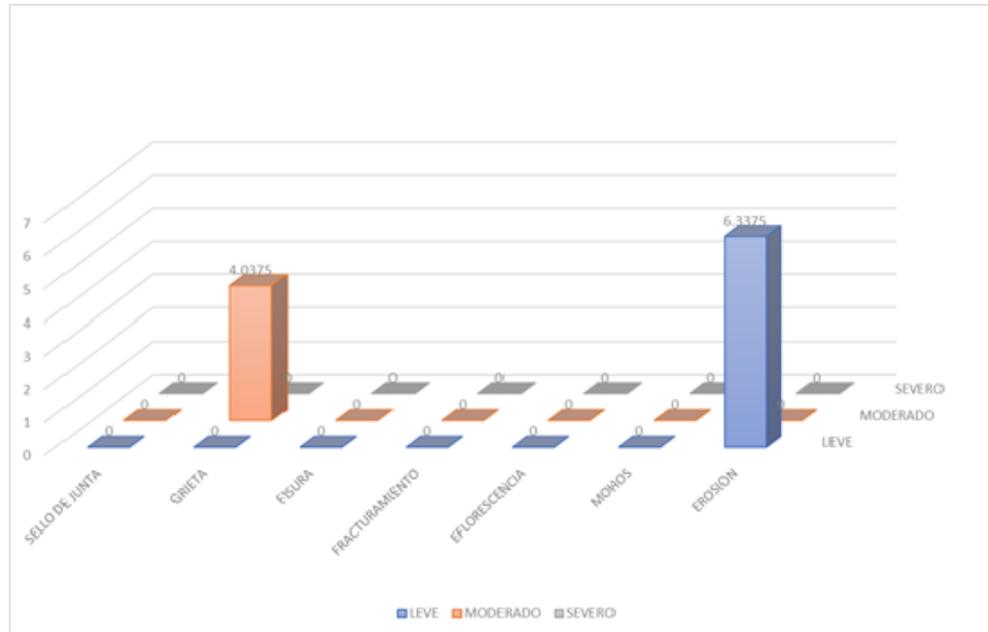
**Interpretación:** Del gráfico N° 40, se puede visualizar que la estructura del canal evaluado en el margen derecho el 6.3% se encuentra deteriorado en por erosión con un grado de severidad leve y mientras que el 4% de la estructura del canal se encuentra deteriorado por grietas con un grado de severidad moderado.

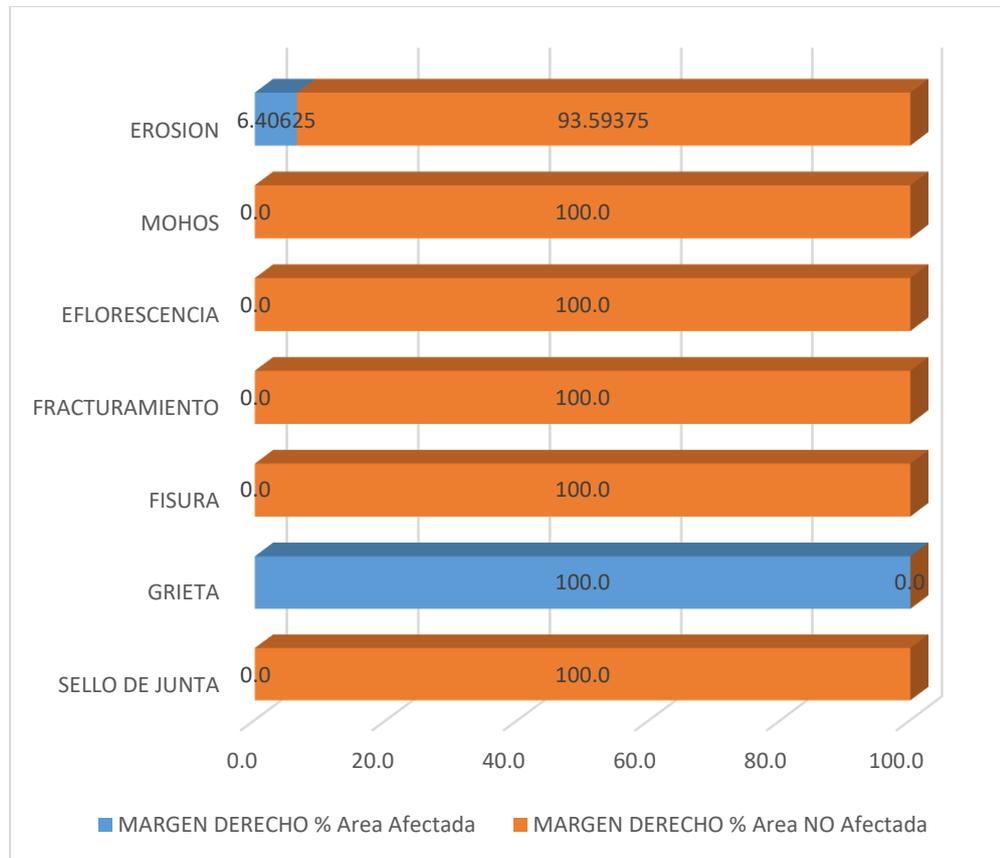
**Interpretación:** Del gráfico N° 43, se puede visualizar que la estructura del canal evaluado en el margen derecho el 100% se encuentra deteriorado por grietas y mientras que el 6.4% de la estructura del canal se encuentra deteriorado por erosión.

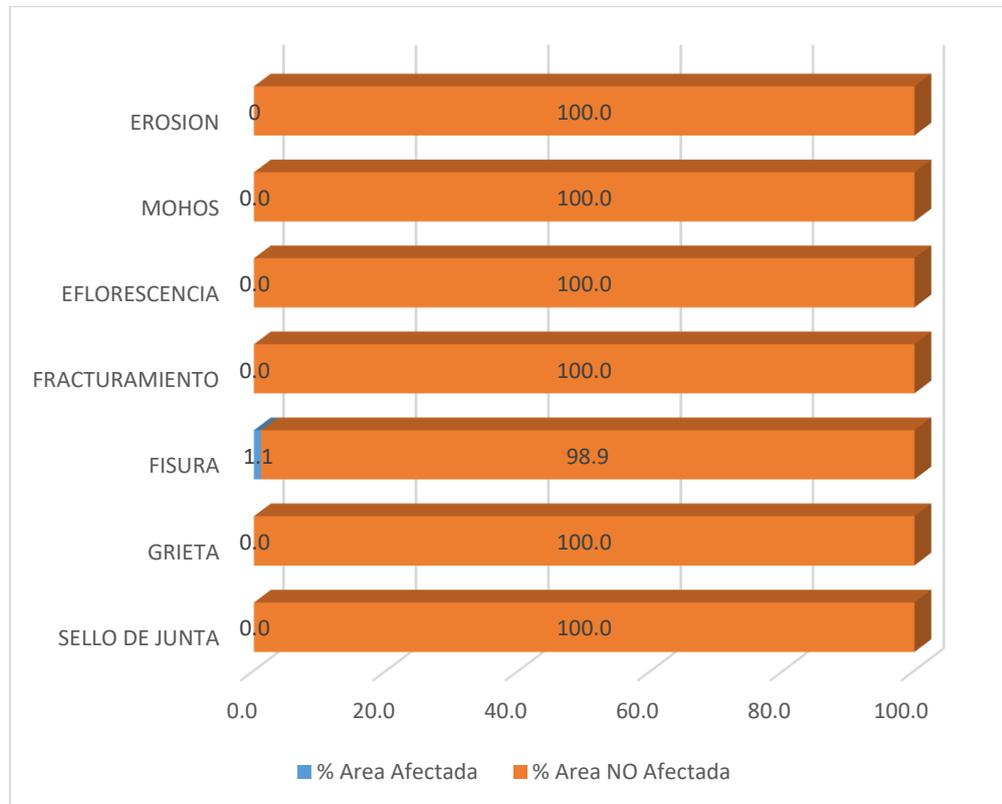
**Interpretación:** Del gráfico N° 44, se puede visualizar que la estructura del canal evaluado en el piso el 1.1% se encuentra afectado por fisuras y mientras que el 98.9% de la estructura del canal no se encuentra deteriorado por patologías.

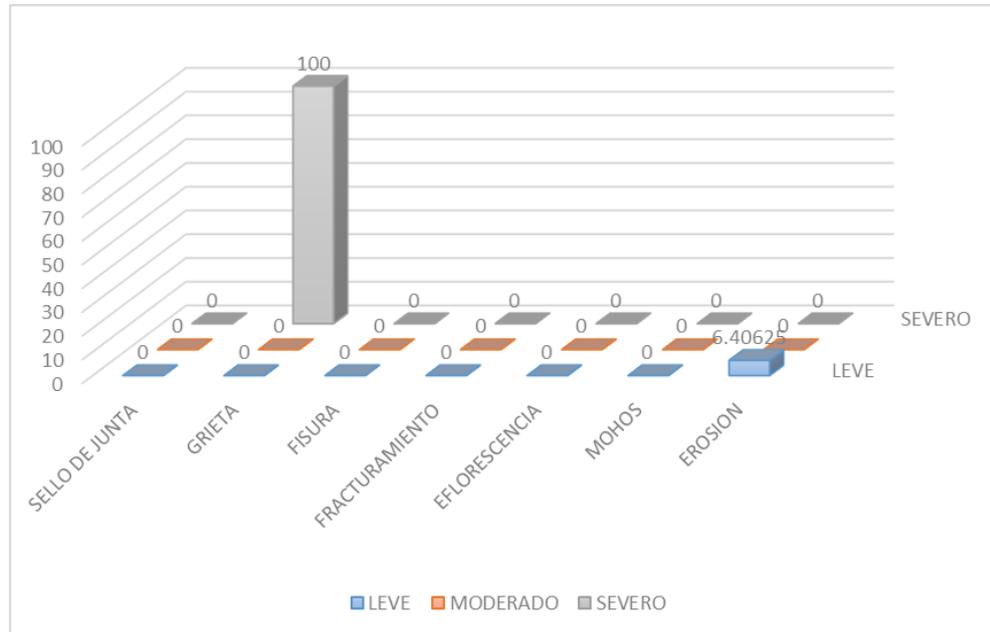
**Interpretación:** Del gráfico N° 46, se puede visualizar que la estructura del canal evaluado en el margen derecho el 100% se encuentra deteriorado por grietas con un grado de severidad severo y mientras que el 6.4% de la estructura del canal se encuentra deteriorado por erosión con un grado de severidad leve.

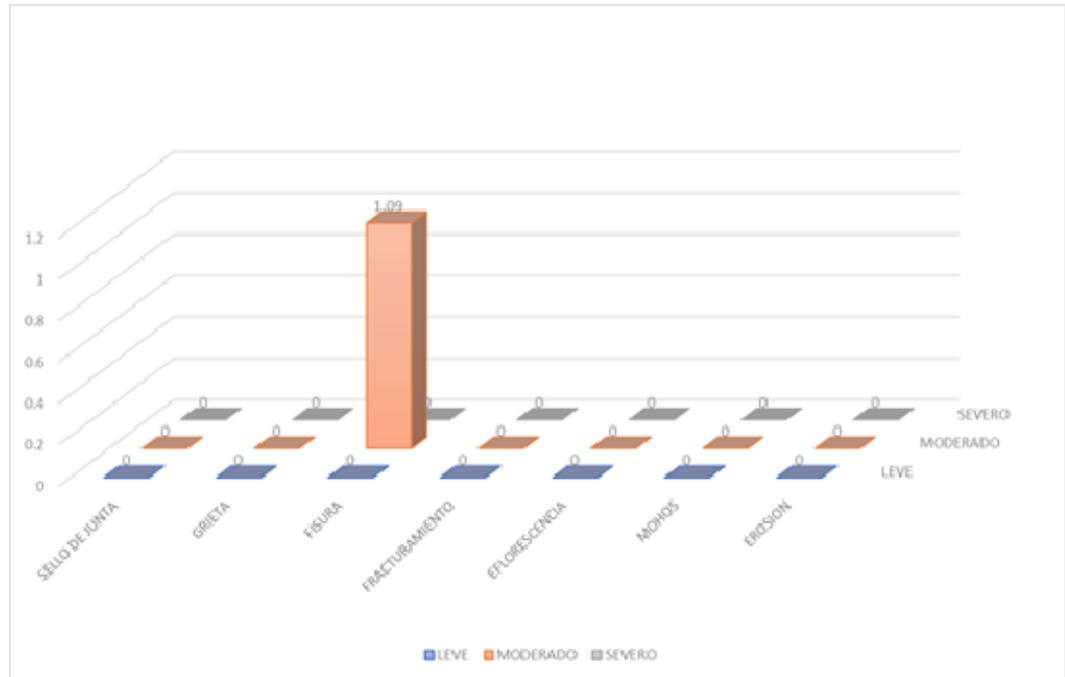
**Interpretación:** Del gráfico N° 47, se puede visualizar que la estructura del canal evaluado en el piso el 1.1% se encuentra afectado por fisuras y mientras que el 98.9% de la estructura del canal no se encuentra deteriorado por patologías.

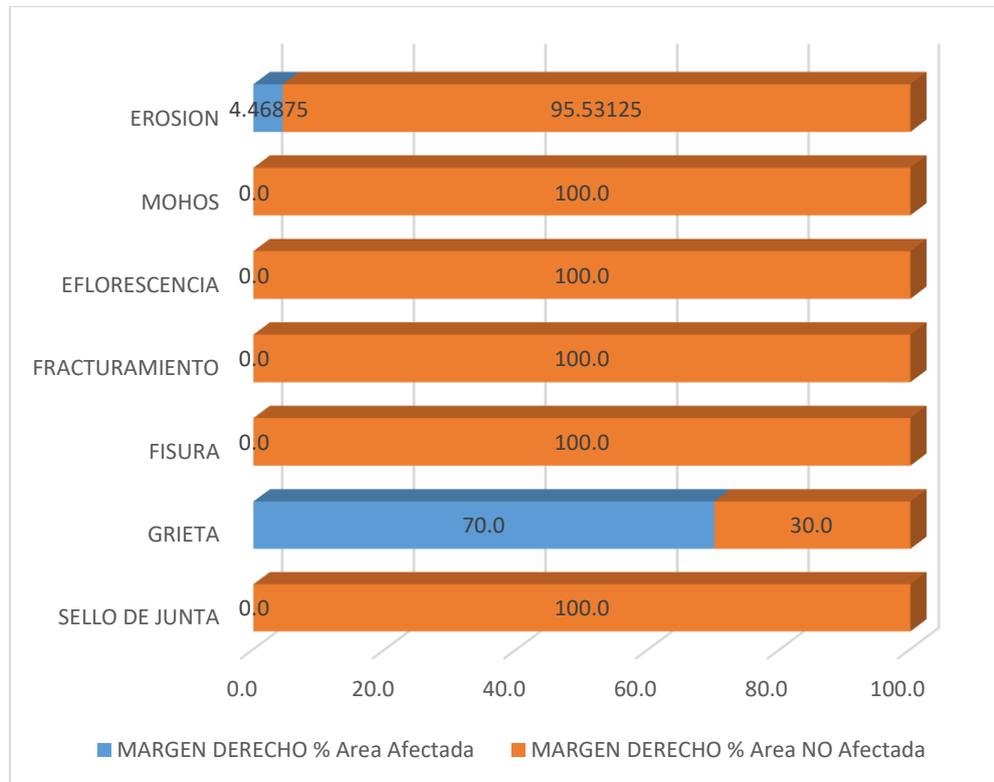
**Interpretación:** Del gráfico N° 49, se puede visualizar que la estructura del canal evaluado en el margen derecho el 70% se encuentra deteriorado por grietas y mientras que el 4.5% de la estructura del canal se encuentra deteriorado por erosiones.

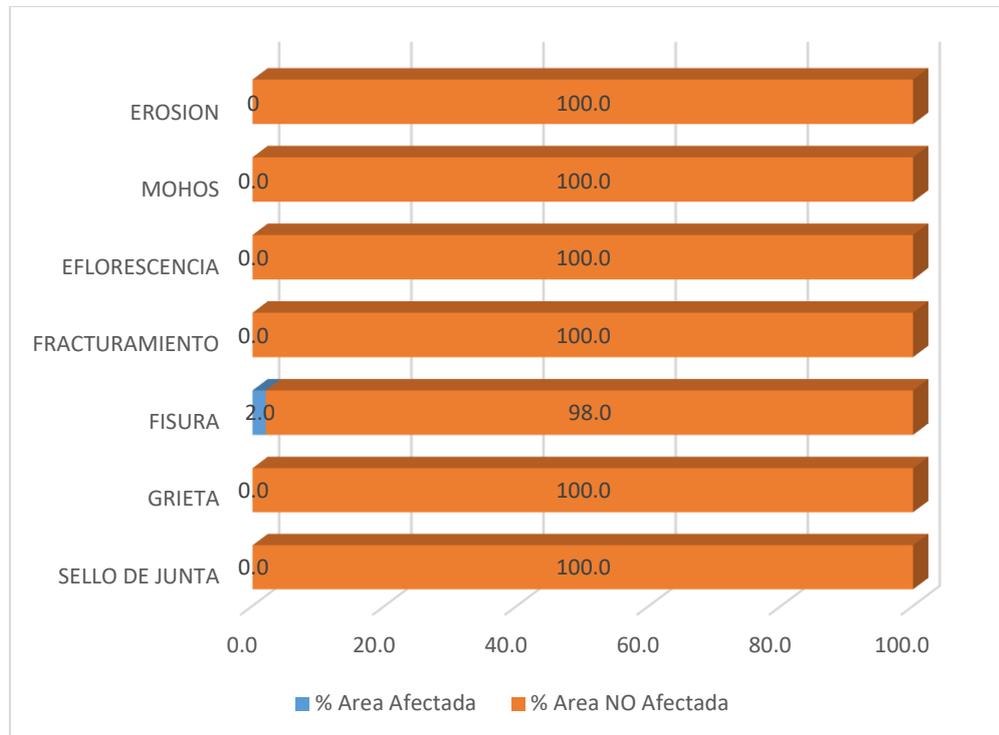
**Interpretación:** Del gráfico N° 50, se puede visualizar que la estructura del canal evaluado en el piso el 2% se encuentra deteriorado por fisuras y mientras que el 98% de la estructura del canal no se encuentra deteriorado por patologías.

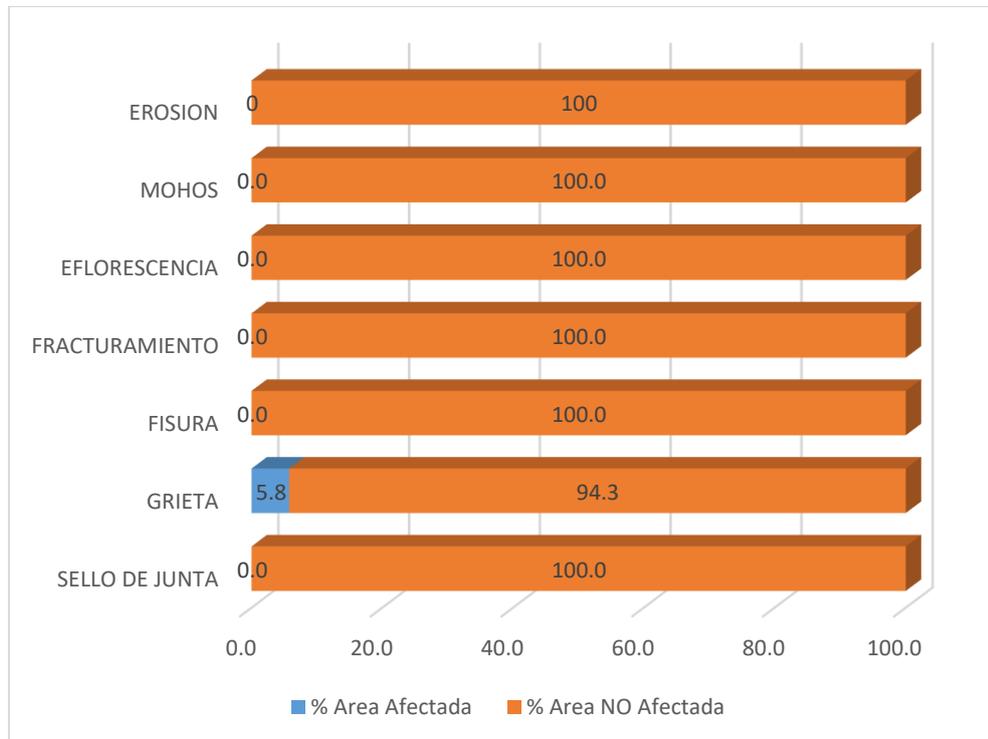
**Interpretación:** Del gráfico N° 51, se puede visualizar que la estructura del canal evaluado en el margen izquierdo el 5.8% se encuentra deteriorado por grietas y mientras que el 94.3% de la estructura del canal no se encuentra deteriorado por patologías.

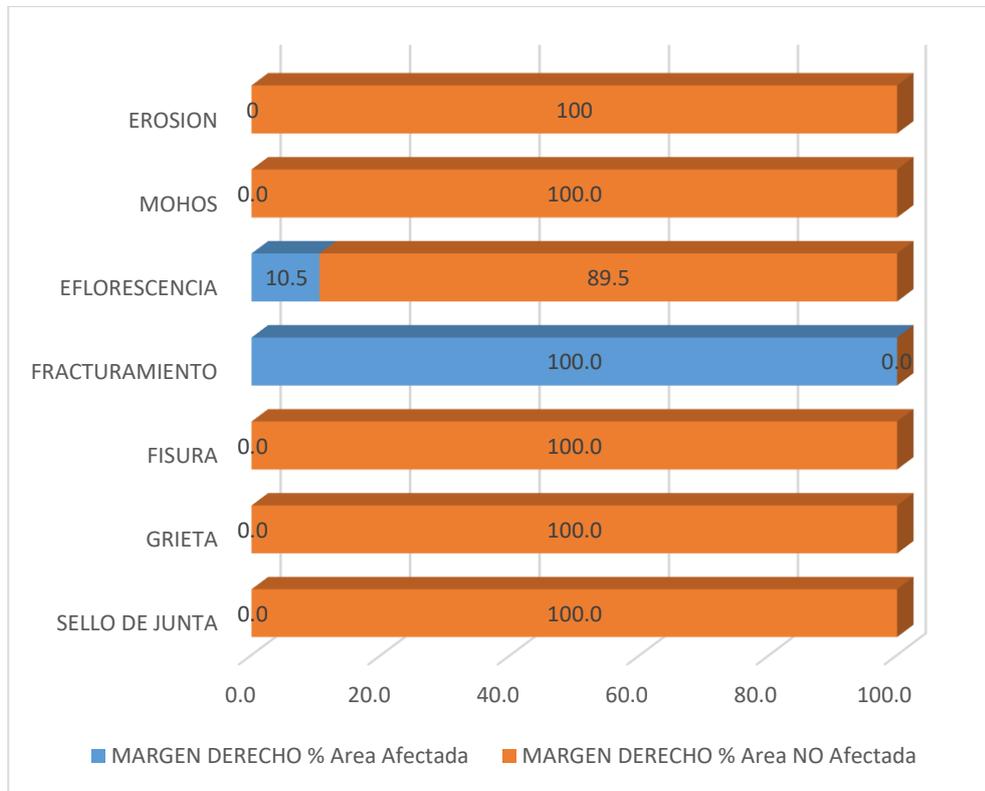
**Interpretación:** Del gráfico N° 55, se puede visualizar que la estructura del canal evaluado en el margen derecho el 100% se encuentra deteriorado por fracturamiento y mientras que el 10.5% de la estructura del canal se encuentra deteriorado por eflorescencia.

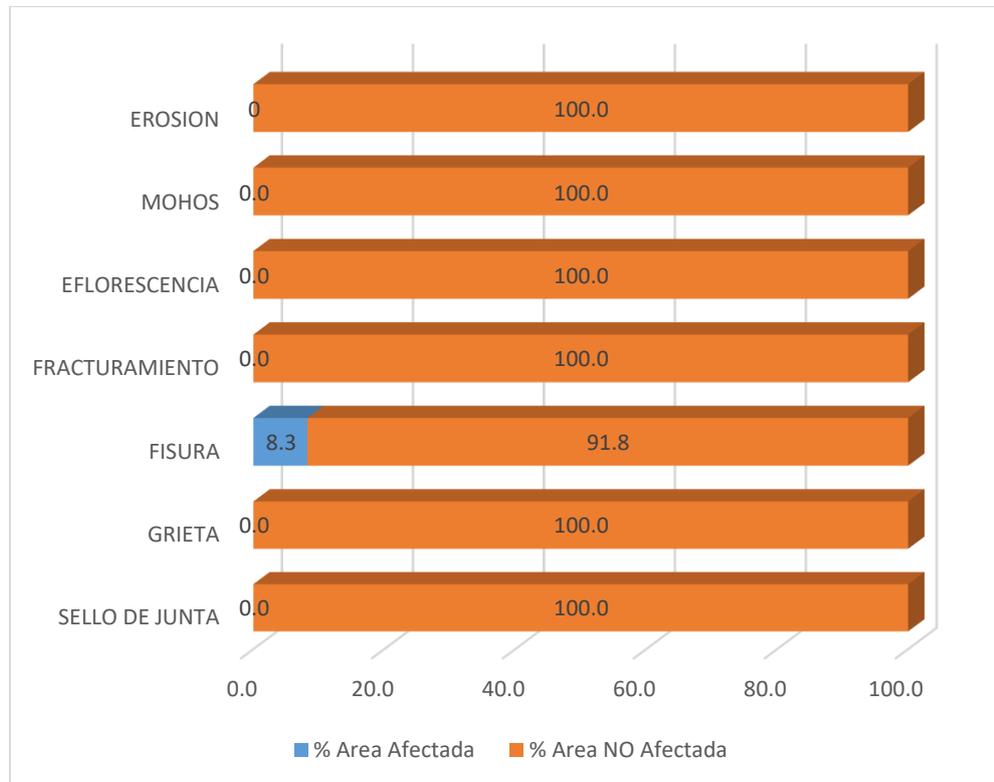
**Interpretación:** Del gráfico N° 56, se puede visualizar que la estructura del canal evaluado en el piso el 8.3% se encuentra deteriorado por fisuras y mientras que el 91.8% de la estructura del canal no se encuentra deteriorado por patologías.

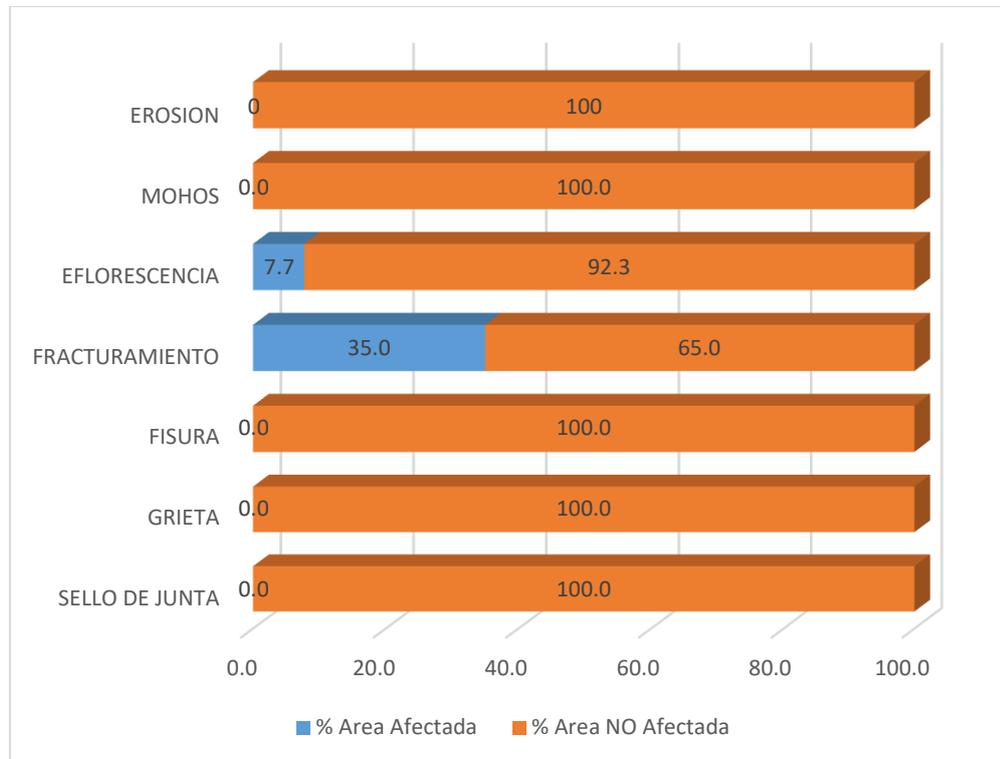
**Interpretación:** Del gráfico N° 57, se puede visualizar que la estructura del canal evaluado en el margen izquierdo el 35% se encuentra deteriorado por fracturamiento y mientras que el 7.7% de la estructura del canal se encuentra deteriorado por eflorescencia.

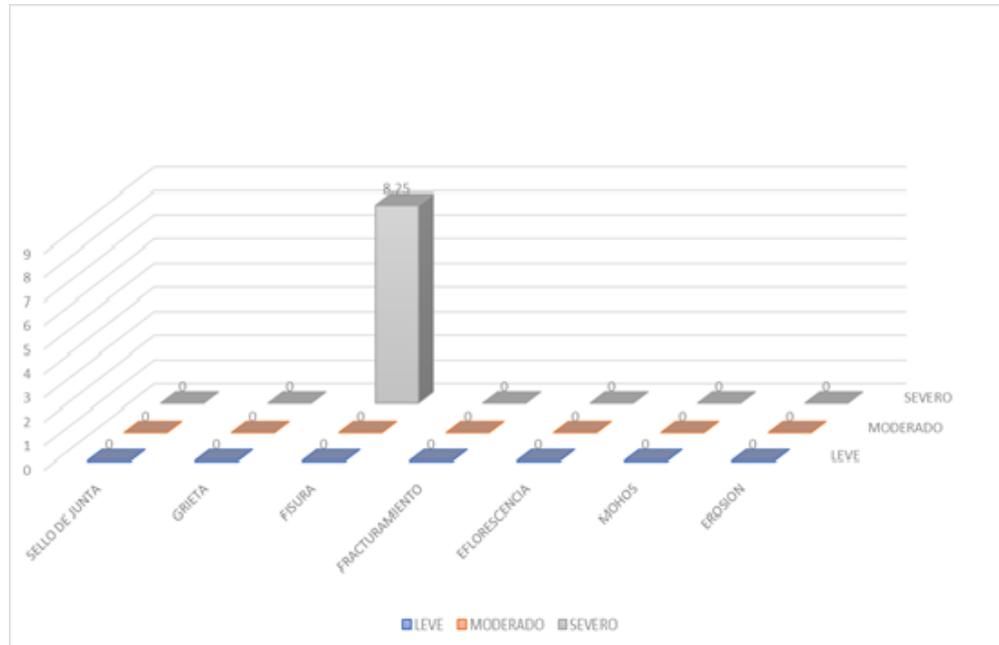
**Interpretación:** Del gráfico N° 59, se puede visualizar que la estructura del canal evaluado en el piso el 8.3% se encuentra deteriorado por fisuras con un grado de severidad severo y mientras que el 91.8% de la estructura del canal no se encuentra deteriorado por patologías.

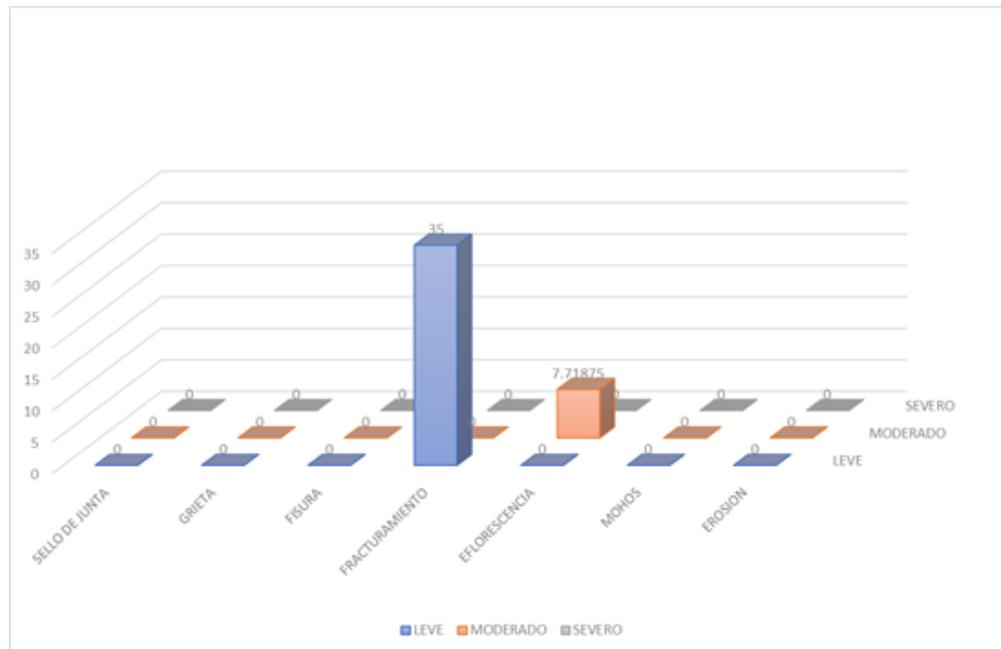
**Interpretación:** Del gráfico N° 60, se puede visualizar que la estructura del canal evaluado en el margen izquierdo el 35% se encuentra deteriorado por fracturamiento con un nivel de severidad leve y mientras que el 7.7% de la estructura del canal se encuentra deteriorado por eflorescencia con un nivel de severidad moderado.

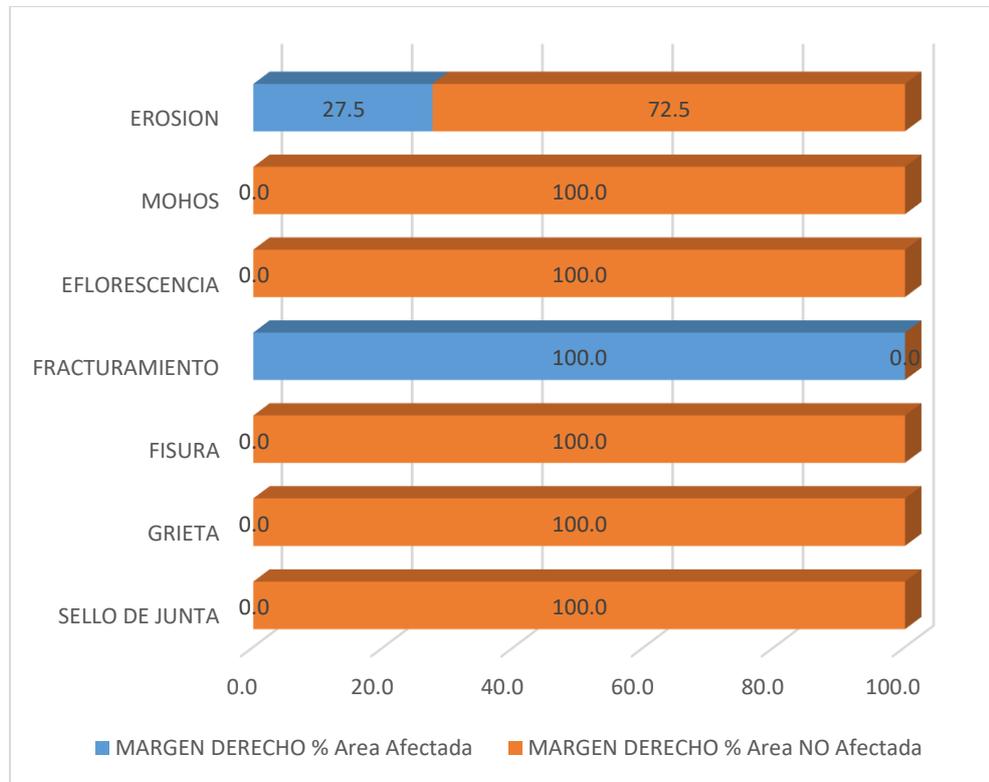
**Interpretación:** Del gráfico N° 61, se puede visualizar que la estructura del canal evaluado en el margen derecho el 100% se encuentra deteriorado por fracturamiento y mientras que el 27.5% de la estructura del canal se encuentra deteriorado por erosión.

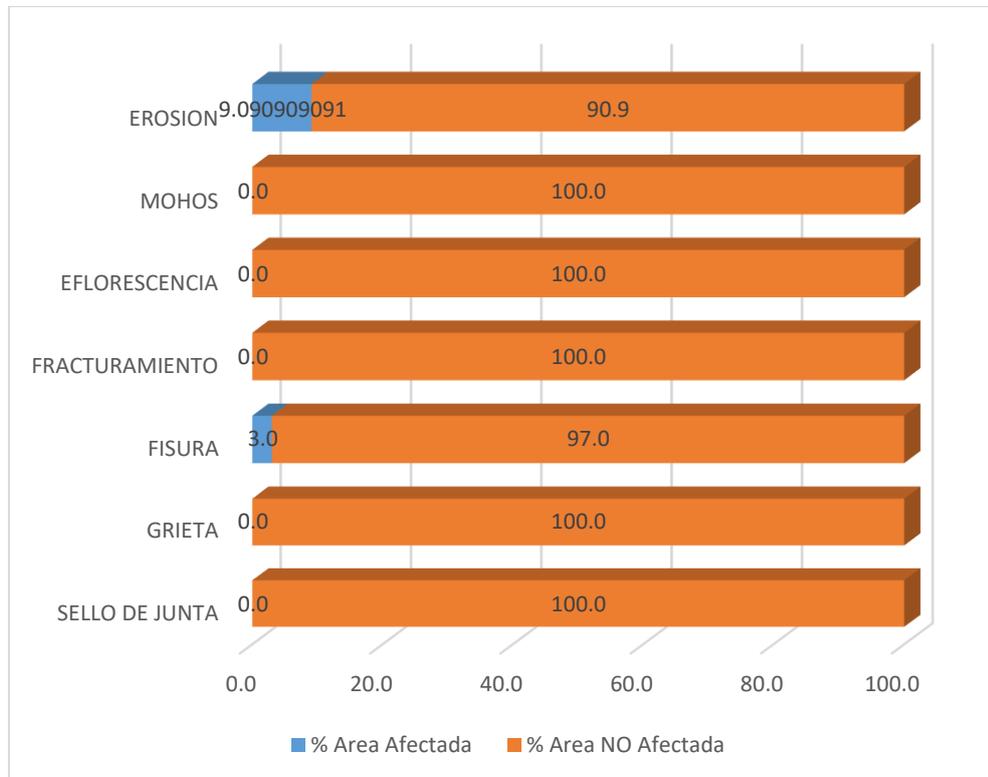
**Interpretación:** Del gráfico N° 62, se puede visualizar que la estructura del canal evaluado en el piso el 9.09% se encuentra deteriorado por erosión y mientras que el 3% de la estructura del canal se encuentra deteriorado por fisuras.
