Determinación y evaluación de las patologías del concreto en el canal de riego Lucma progresivas (1+000 al 2+000) del caserío de Lucma, Distrito de Tarica, Provincia de Huaraz, Departamento Áncash – 2018.

Tesis para optar el título profesional de:

Bach. Jhon Kelin Celestino Espinoza

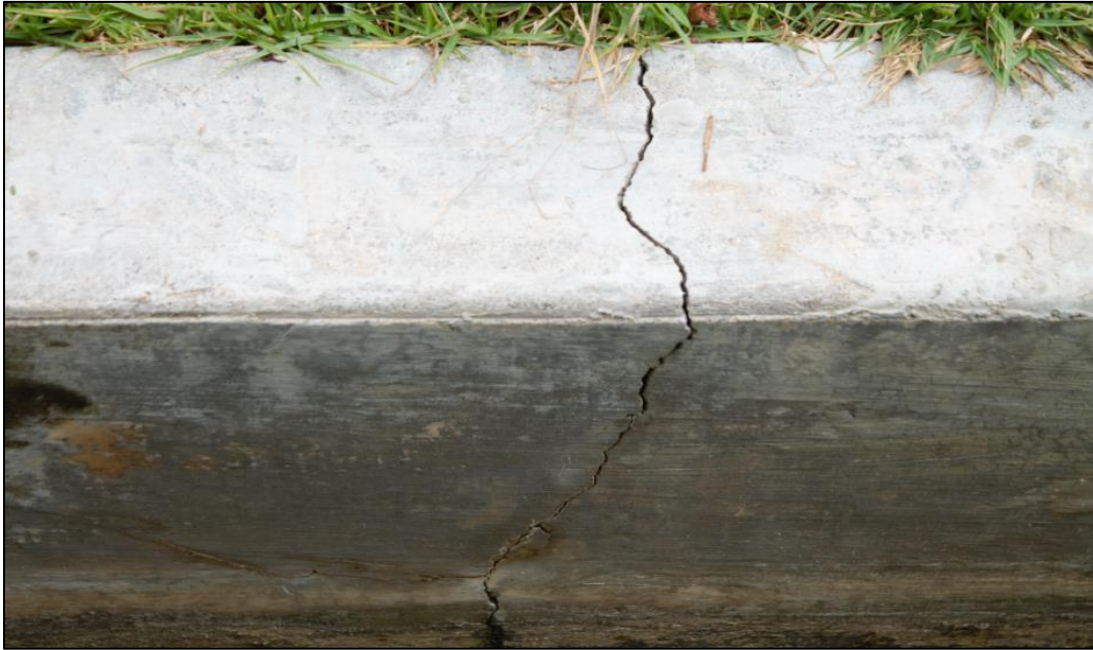
Imagen 15: Canal de riego Lucma, donde se aprecia presencia de grieta

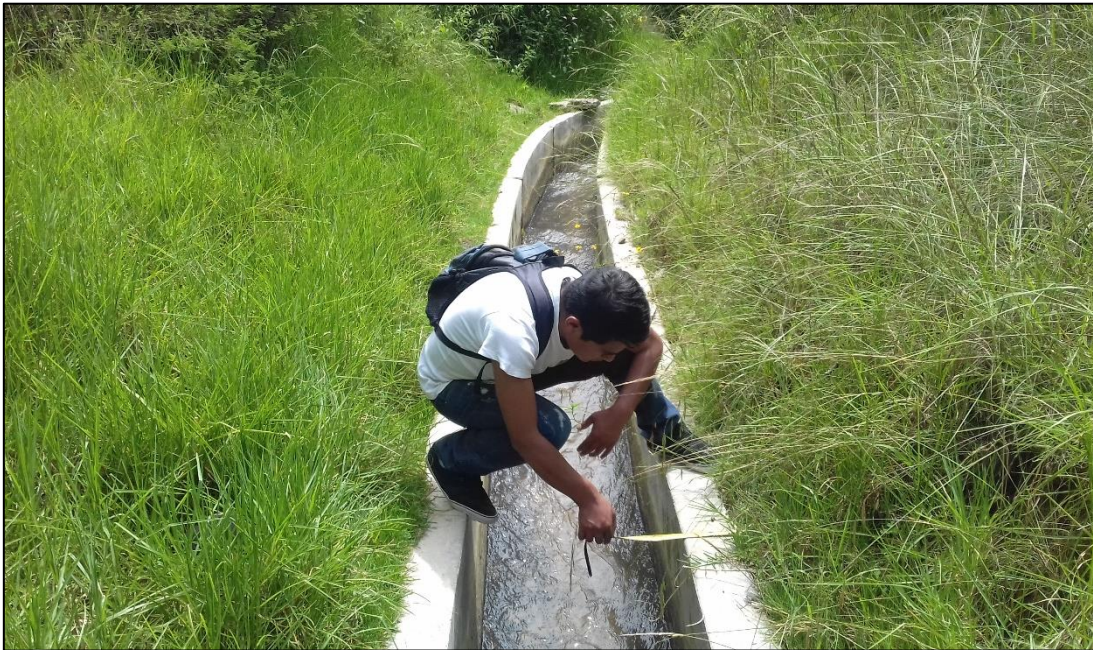
Imagen 16: Mi persona tomando medidas de las patologías (grieta)

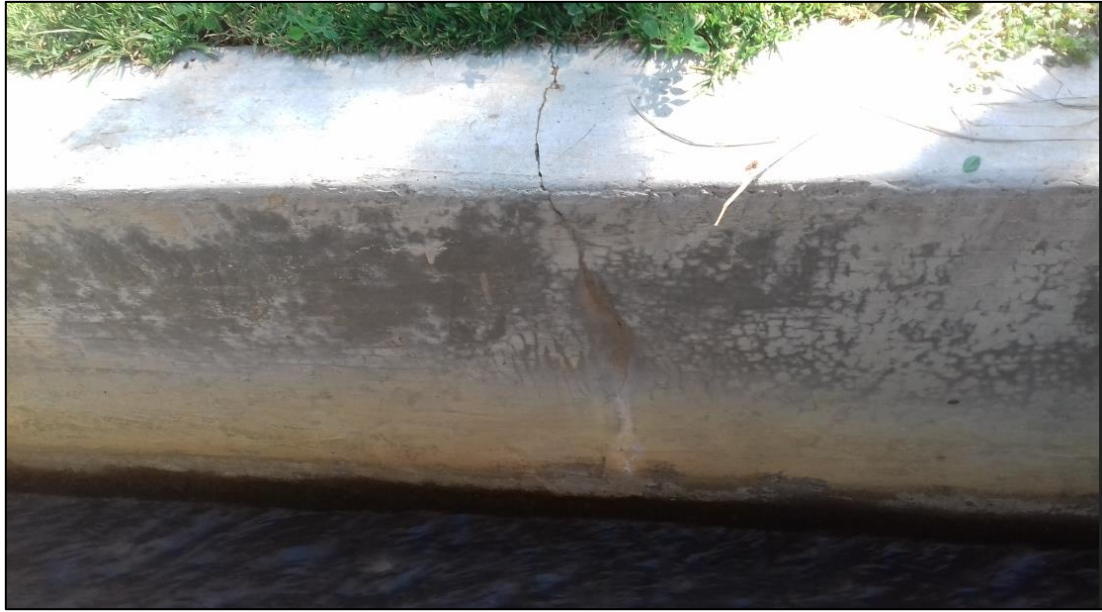
Imagen 17: Donde se aprecia la presencia de patologías (fisuras)

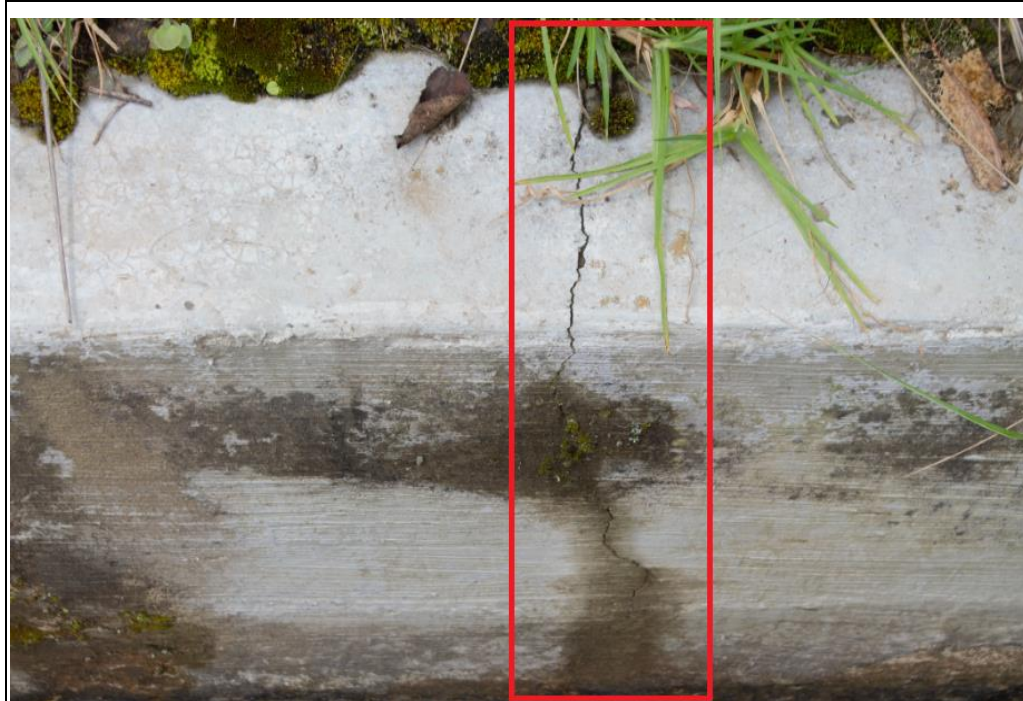
Ubicación	Unidad muestral 07 (progresivas 1+432 – 1+441)
Patología	Grieta
Causas	Las grietas existentes en la superficie del canal han sido provocadas por la fuerza de empuje que genera el terreno, evidenciado por las grietas, presentadas solo en los márgenes de la caja del canal.
Reparación	Reparar empleando morteros de cemento-arena, picando y limpiando previamente los agrietamientos y aplicando una lechada de agua-cemento sobre el concreto viejo antes de colocar el mortero. Otra opción aplicar sellante a base de poliuretano que se utiliza cuando se requiere de un sellado flexible.

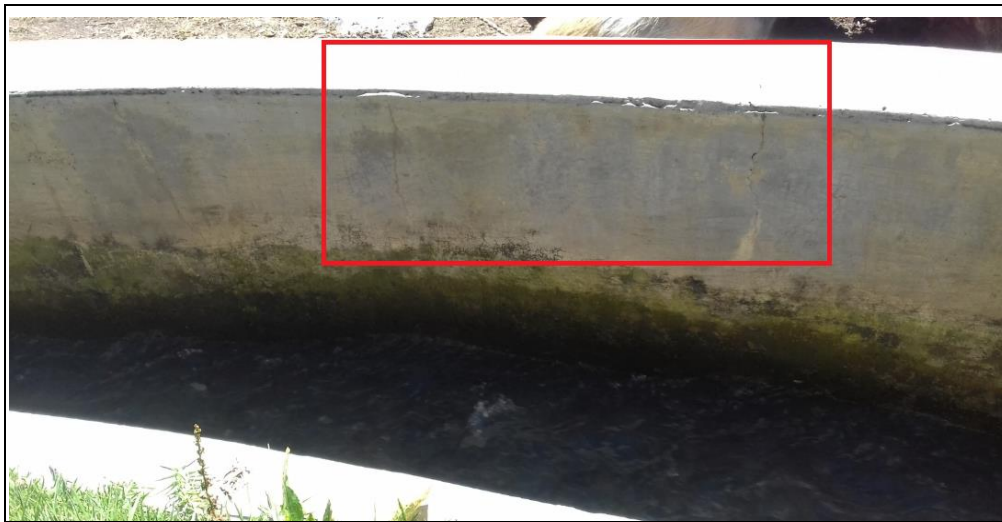
Ubicación	Unidad muestral 01 progresiva (1+018 – 1+027)
Patología	Fisuras
Causas	Son causados por la contracción del concreto, (modificación de su volumen debido a la pérdida de una parte importante del agua). La contracción del concreto involucra cinco fenómenos que se pueden presentar en una estructura: contracción plástica, contracción química, contracción autógena, contracción térmica inicial y contracción de secado.
Reparación	<ul style="list-style-type: none"> • La reparación de las fisuras puede o no ser eficaz, si las condiciones adversas que lo han generado este fenómeno han sido eliminadas • Independiente del material utilizado para la reparación, el concreto deberá estar completamente seco. • Las reparaciones se pueden realizar con materiales asfálticas, morteros o resina epóxica.
