Determinación y evaluación de las patologías del concreto en el canal de regadío Lucma entre las progresivas 0+000 al 1+000 en el caserío de Lucma, distrito de Taricá, provincia de Huaraz, departamento Ancash, 2018.

Tesis para optar el título profesional de:

Ingeniero civil

Bach. Abelardo Ambrocio Bravo Verde

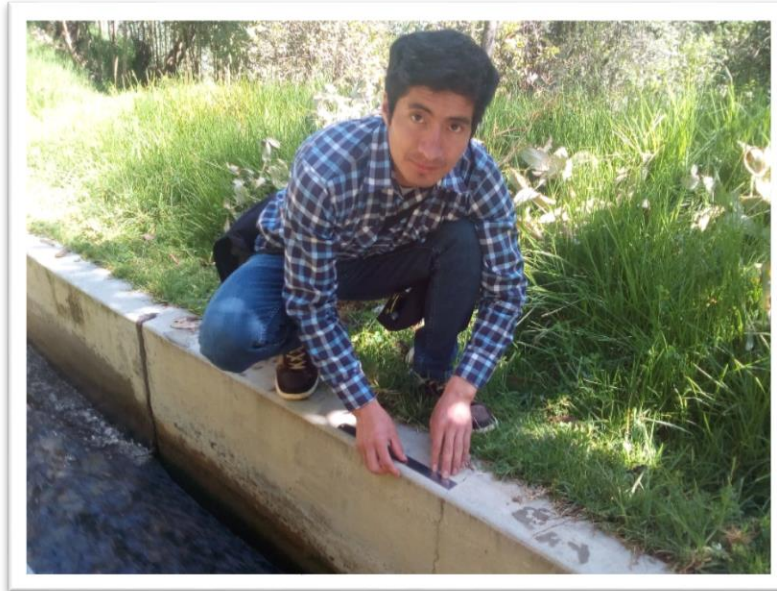
Fotografía 01. Realizando mediciones del ancho de abertura de una grieta mediante una regla metálica.

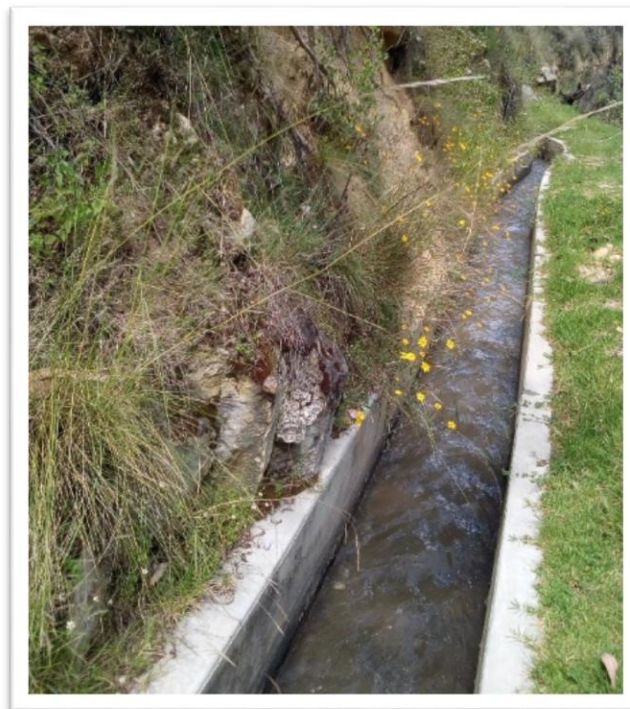
Fotografía 02. Se aprecia la excesiva cercanía del terreno contiguo que produce empuje al canal produciendo grietas debido a esfuerzos mecánicos.

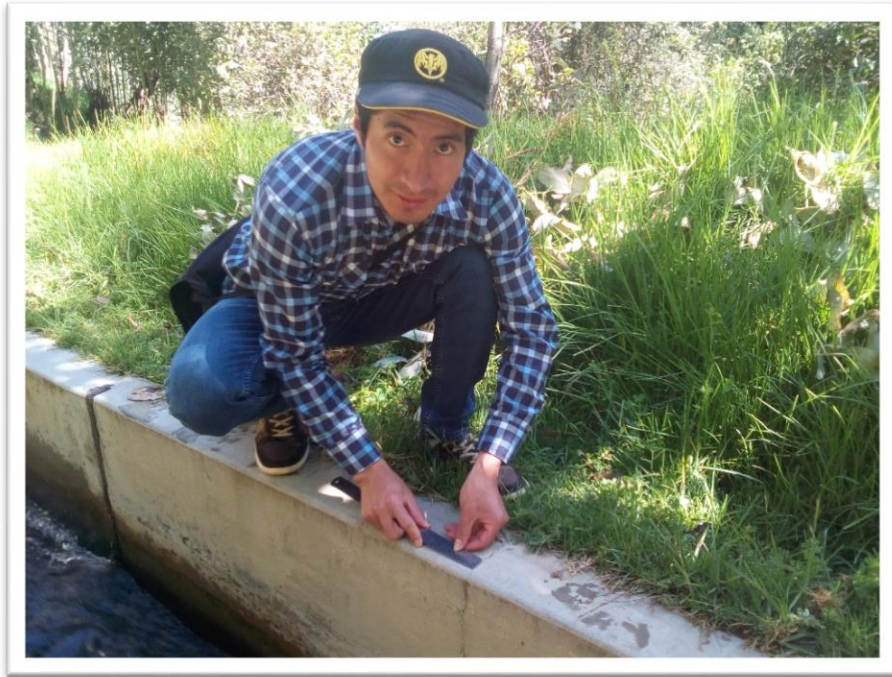
Fotografía 03. Realizando mediciones mediante una regla metálica la abertura de la grietas y fisuras.

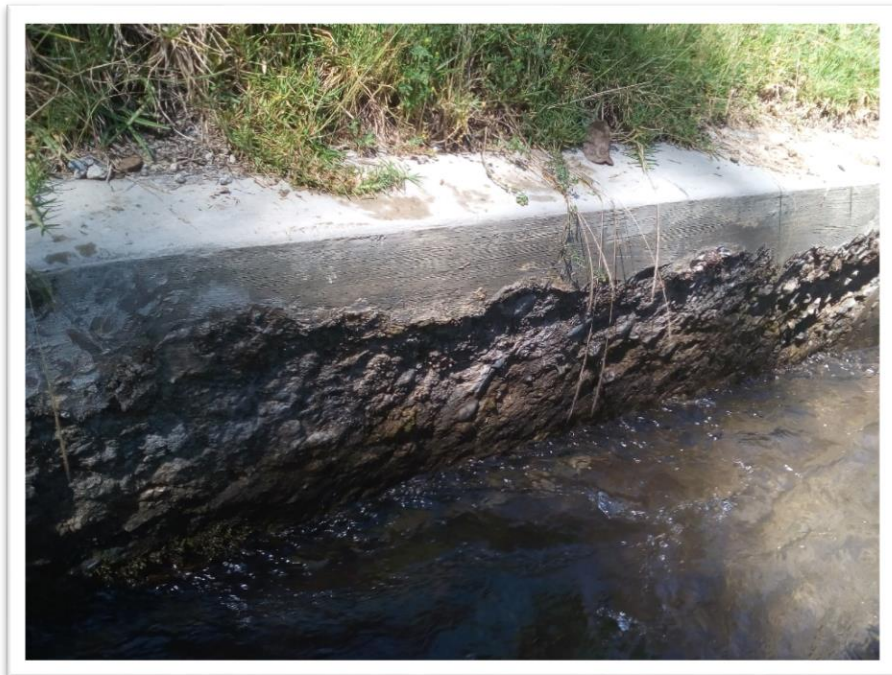
Fotografía 04. Se aprecia como la degradación va disminuyendo la sección del muro izquierdo del canal generando puntos débiles en la estructura.
