Determinación y evaluación de las patologías del concreto del canal de regadío Condorhuain entre las progresivas 1+700 a 3+300, en el distrito de Acopampa, provincia de Carhuaz, departamento de Ancash - 2018.

Tesis para optar el título profesional de:

Ingeniero Civil

Bach. Herbert Dolores Anaya

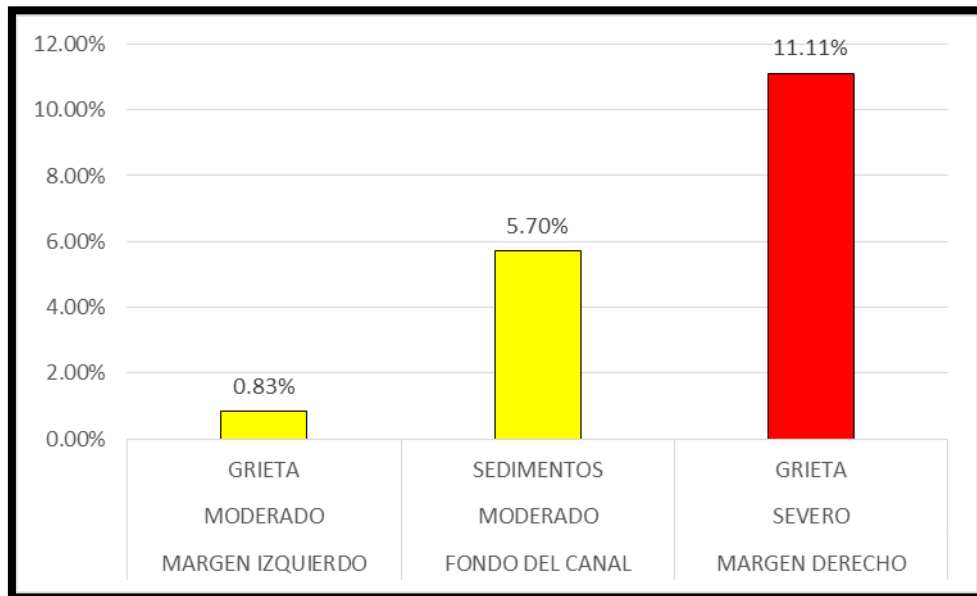
Gráfico 02: Porcentaje de área afectada en la unidad muestral 01, incidencia de la patología y nivel de severidad.

En el gráfico 02 observamos en la unidad muestral 01, que el mayor porcentaje de área afectada es el margen derecho del canal de regadío con un 11.11% y de menor porcentaje de área afectada es el margen izquierdo del canal con un 0.8% y la patología de mayor incidencia es la grieta con un nivel de severidad “severo” en el margen derecho del canal.

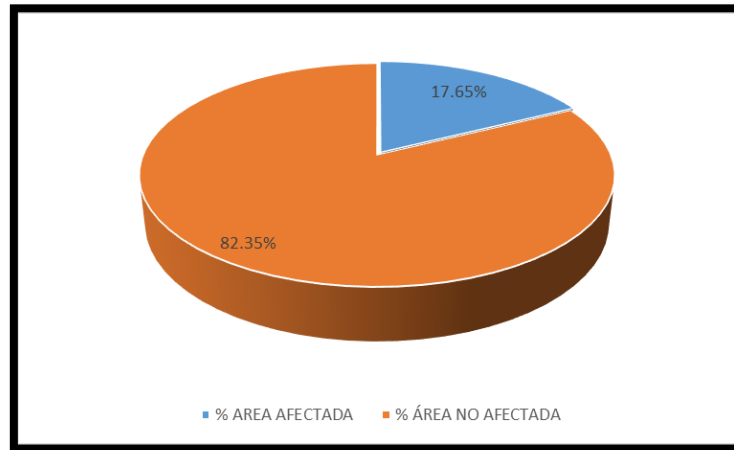
Gráfico 03: Porcentaje de área total afectada y no afectada en la unidad muestral 01.

En el gráfico 03 observamos en la unidad muestral 01, que el porcentaje de área no afectada es de 82.35% y el porcentaje de área afectada es de 17.65%.

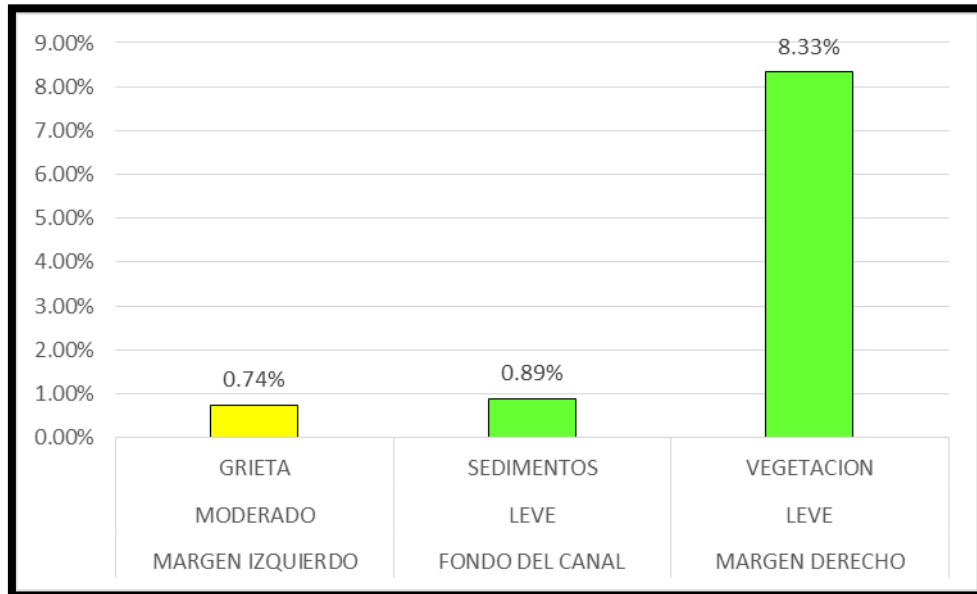
Gráfico 05: Porcentaje de área afectada en la unidad muestral 02, incidencia de la patología y nivel de severidad.

En el gráfico 05 observamos en la unidad muestral 02, que el mayor porcentaje de área afectada es el margen derecho del canal de regadío con un 8.33% y de menor porcentaje de área afectada es el margen izquierdo con un 0.7% y la patología de mayor incidencia es la grieta con un nivel de severidad “moderado” en el margen izquierdo del canal.

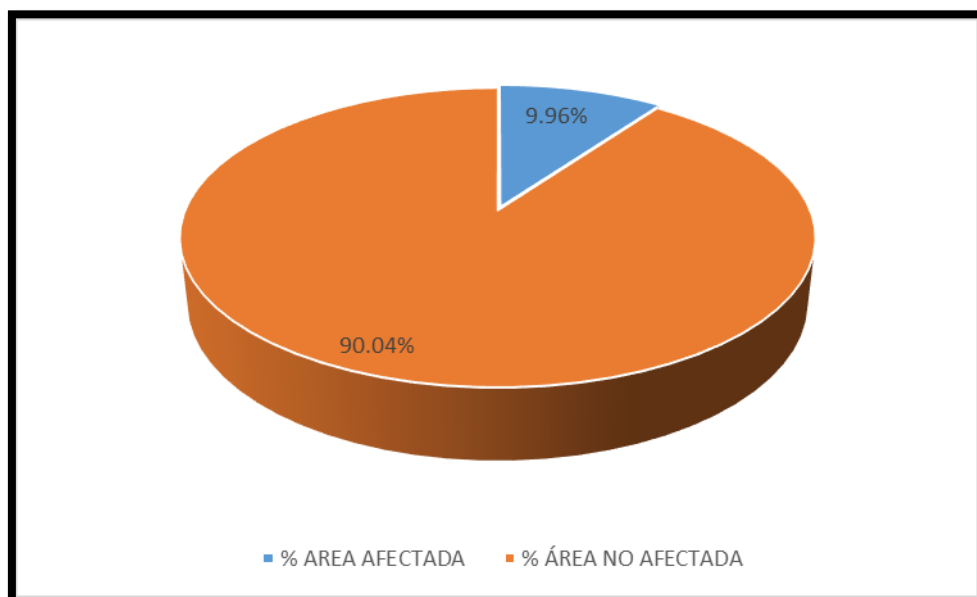
Gráfico 06: Porcentaje de área total afectada y no afectada en la unidad muestral 02.

En el gráfico 06 observamos en la unidad muestral 02, el porcentaje de área no afectada es de 90.04% y el porcentaje de área afectada es de 9.96%.

- **Unidad muestral 02:** el área evaluada fue de 11.7 m², del cual el área afectada está representada con el 9.96% equivalente a 1.1 m², la patología con mayor incidencia fue la grieta (abertura 2mm) que representa el 0.74% del área afectada, así mismo el nivel de severidad que presenta es moderado.

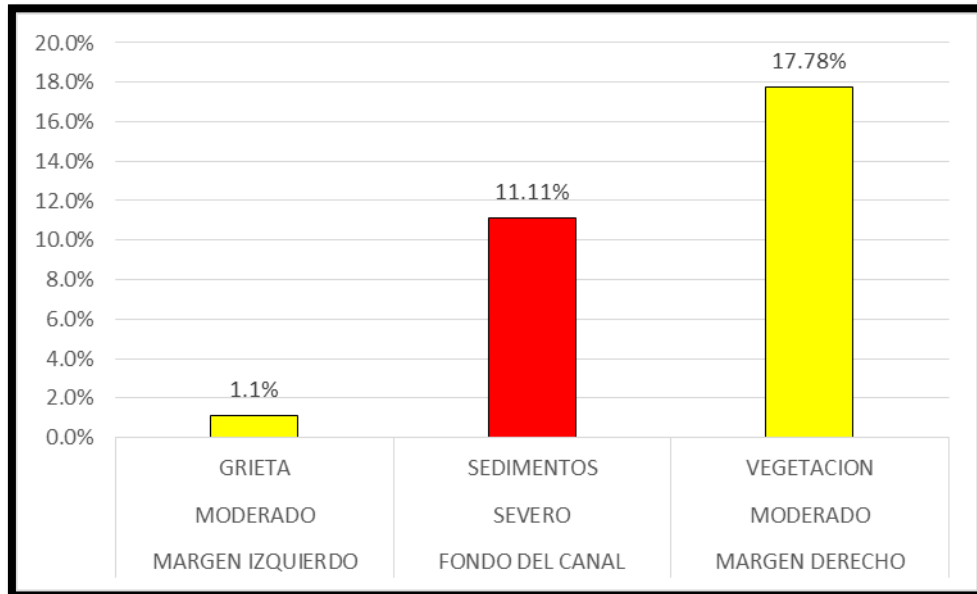
Gráfico 08: Porcentaje de área afectada en la unidad muestral 03, incidencia de la patología y nivel de severidad.

En el gráfico 08 observamos en la unidad muestral 03, que el mayor porcentaje de área afectada es el margen derecho del canal de regadío con un 17.78 % y de menor porcentaje de área afectada es el margen izquierdo con un 1.1% y la patología de mayor incidencia es el sedimento con un nivel de severidad “severo” en el fondo del canal.

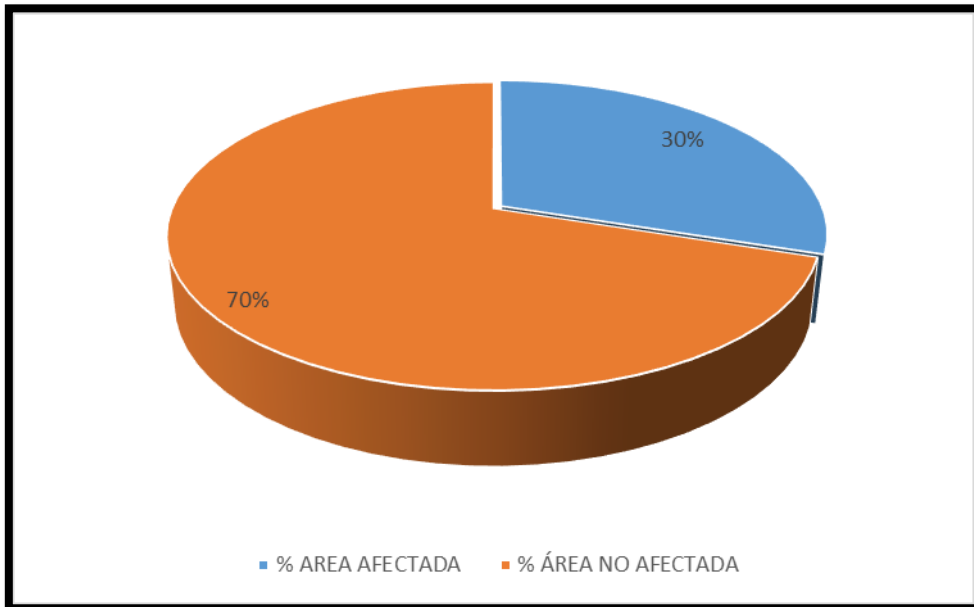
Gráfico 09: Porcentaje de área total afectada y no afectada en la unidad muestral 03.

En el gráfico 09 observamos en la unidad muestral 03, el porcentaje de área no afectada es de 70% y el porcentaje de área afectada es de 30%.

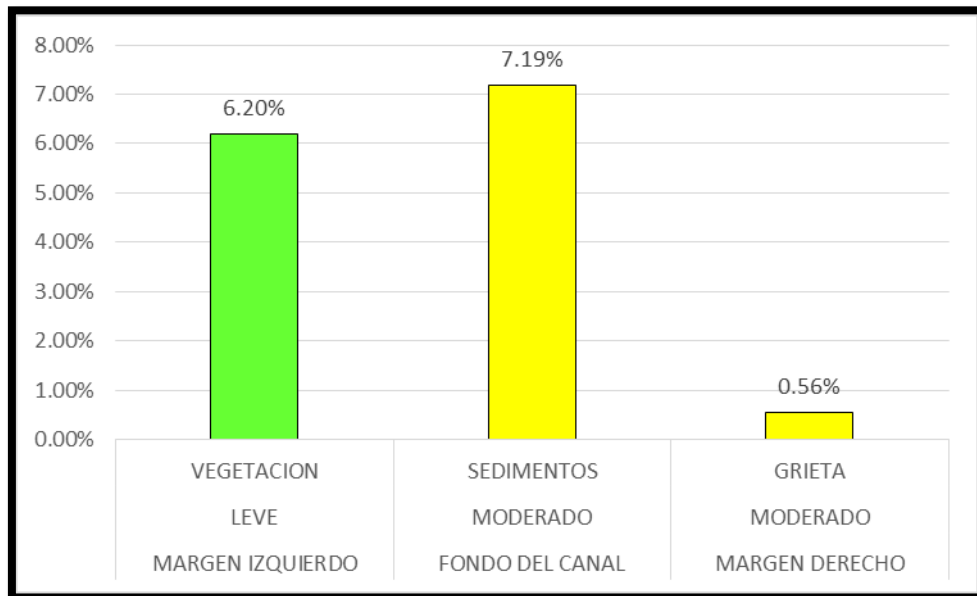
Gráfico 11: Porcentaje de área afectada en la unidad muestral 04, incidencia de la patología y nivel de severidad.

En el gráfico 11 observamos en la unidad muestral 04, que el mayor porcentaje de área afectada es el fondo del canal de regadío con un 7.19% y de menor porcentaje de área afectada es el margen derecho del canal con un 0.56% y la patología de mayor incidencia es el sedimento con un nivel de severidad “moderado” en el fondo del canal.

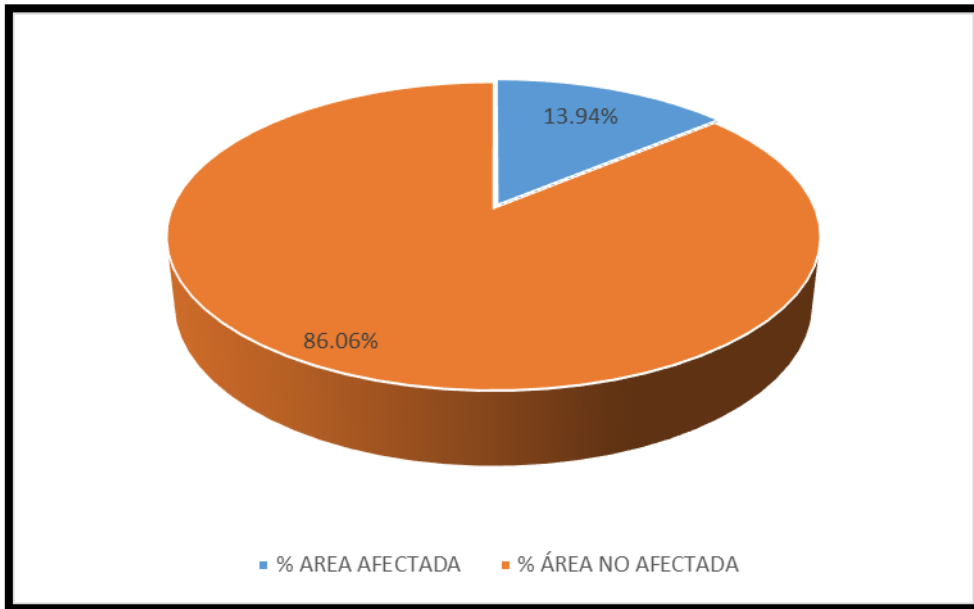
Gráfico 12: Porcentaje de área total afectada y no afectada en la unidad muestral 04.

En el gráfico 12 observamos en la unidad muestral 04 el porcentaje de área no afectada es de 86.06% y el porcentaje de área afectada es de 13.94%.

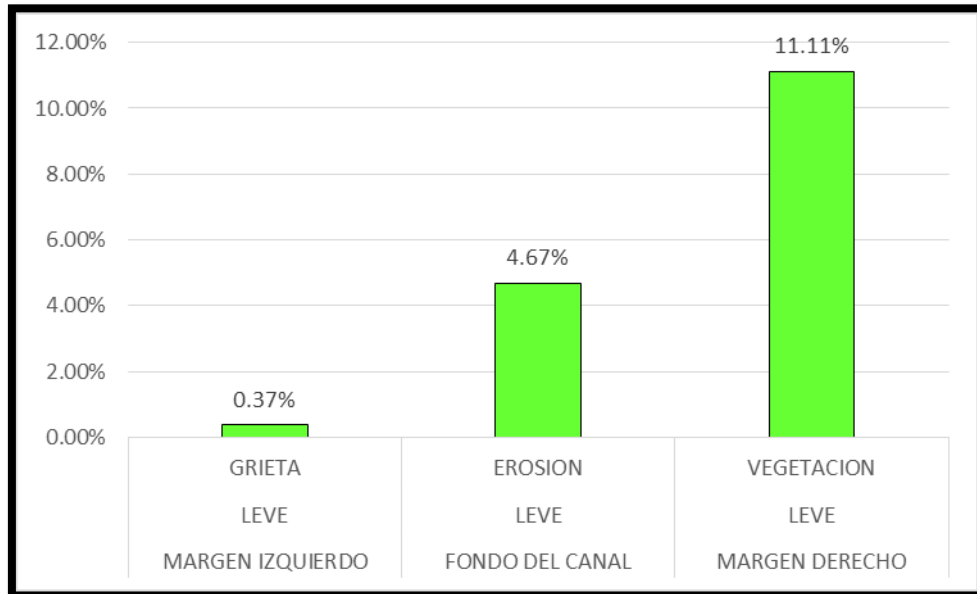
Gráfico 14: Porcentaje de área afectada en la unidad muestral 05, incidencia de la patología y nivel de severidad.

En el gráfico 14 observamos en la unidad muestral 05 que el mayor porcentaje de área afectada es el margen derecho del canal de regadío con un 11.11% y de menor porcentaje de área afectada es el margen izquierdo del canal con un 0.37% y la patología de mayor incidencia es la vegetación con un nivel de severidad “leve” en el margen derecho del canal.

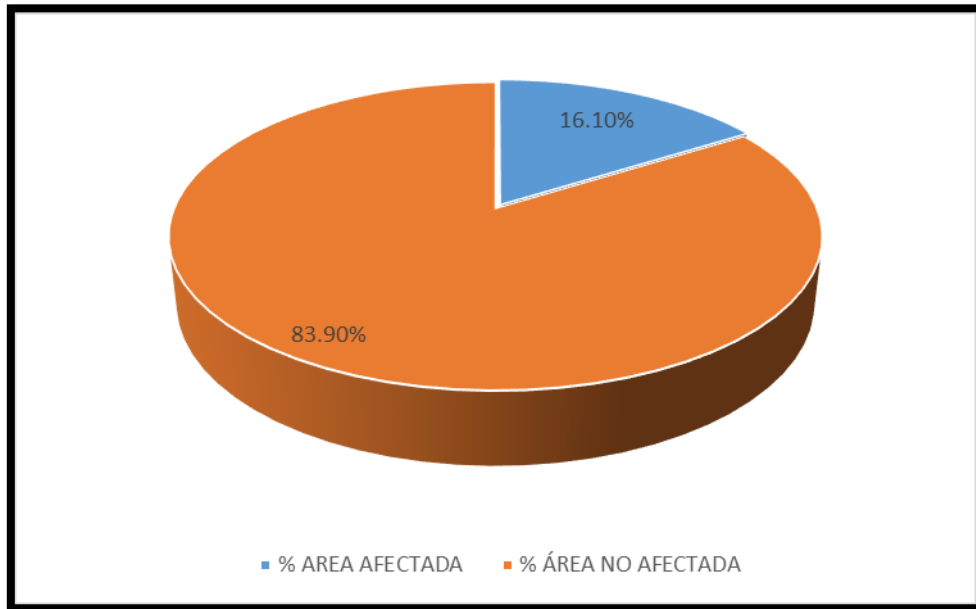
Gráfico 15: Porcentaje de área total afectada y no afectada en la unidad muestral 05.

En el gráfico 15 observamos en la unidad muestral 05, el porcentaje de área no afectada es de 83.90% y el porcentaje de área afectada es de 16.10%.

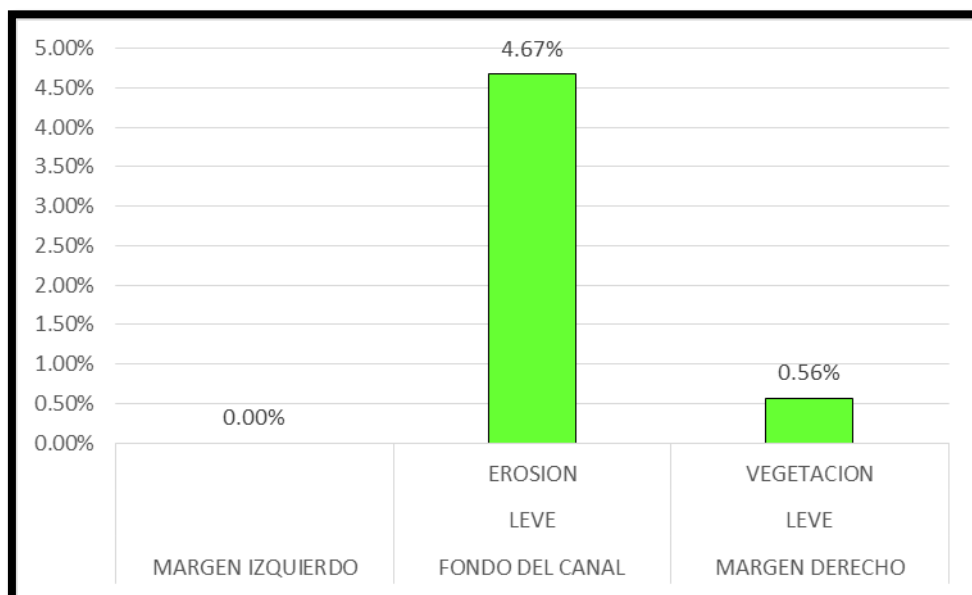
Gráfico 17: Porcentaje de área afectada en la unidad muestral 06, incidencia de la patología y nivel de severidad.

En el gráfico 17 observamos en la unidad muestral 06, que el mayor porcentaje de área afectada es la base del canal de regadío con un 4.67 % y de menor porcentaje de área afectada es el margen derecho con un 0.56% y con un 0.00% el margen izquierdo. La patología de mayor incidencia es la erosión con un nivel de severidad “leve” en el fondo del canal.

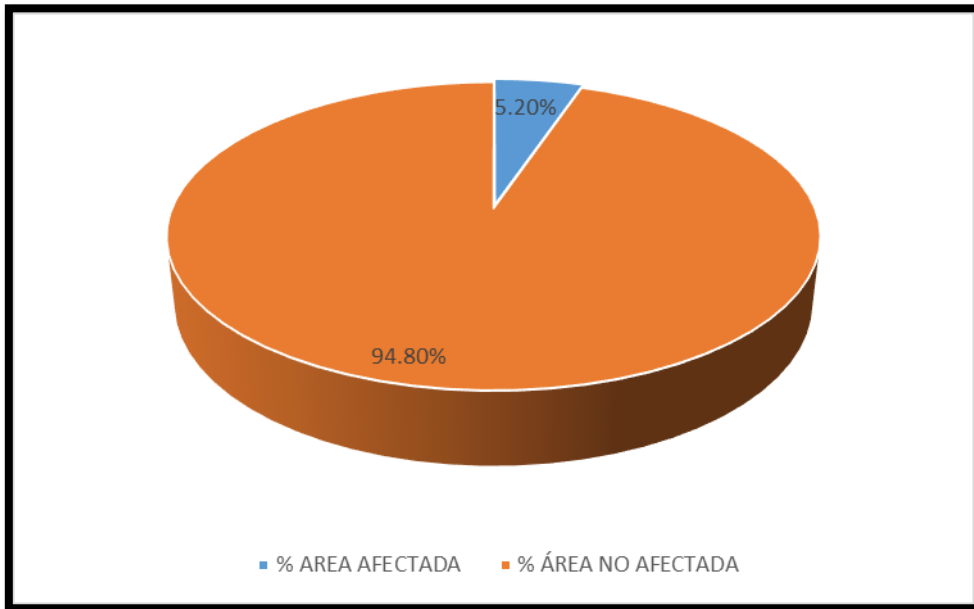
Gráfico 18: Porcentaje de área total afectada y no afectada en la unidad muestral 06.

En el gráfico 18 observamos en la unidad muestral 06, el porcentaje de área no afectada es de 94.8% y el porcentaje de área afectada es de 5.20%.

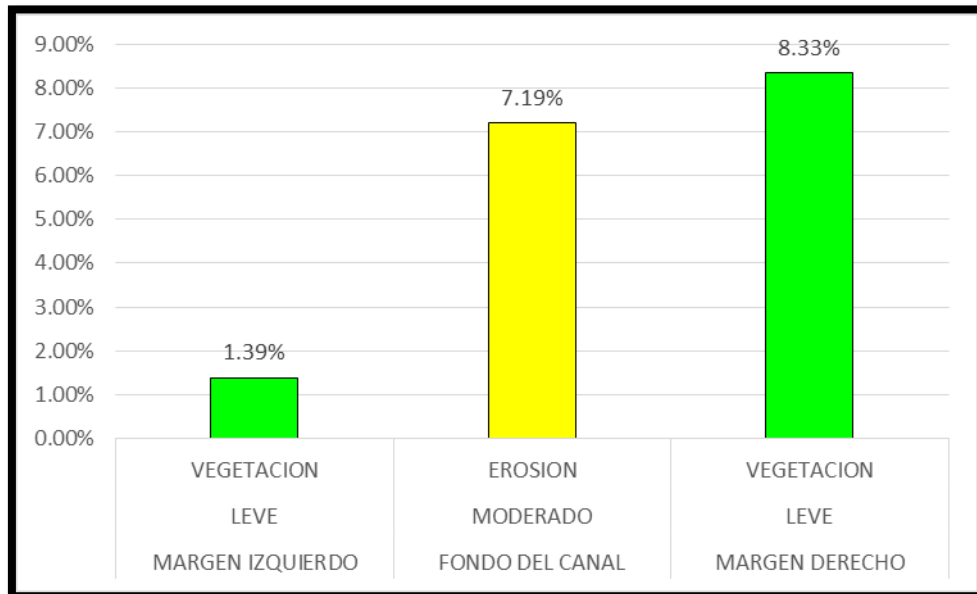
Gráfico 20: Porcentaje de área afectada en la unidad muestral 07, incidencia de la patología y nivel de severidad.

En el gráfico 20 observamos en la unidad muestral 07, que el mayor porcentaje de área afectada es el margen derecho del canal de regadío con un 8.33 % y de menor porcentaje de área afectada es el margen izquierdo con un 1.39% y la patología de mayor incidencia es la erosión con un nivel de severidad “moderado” en el fondo del canal.

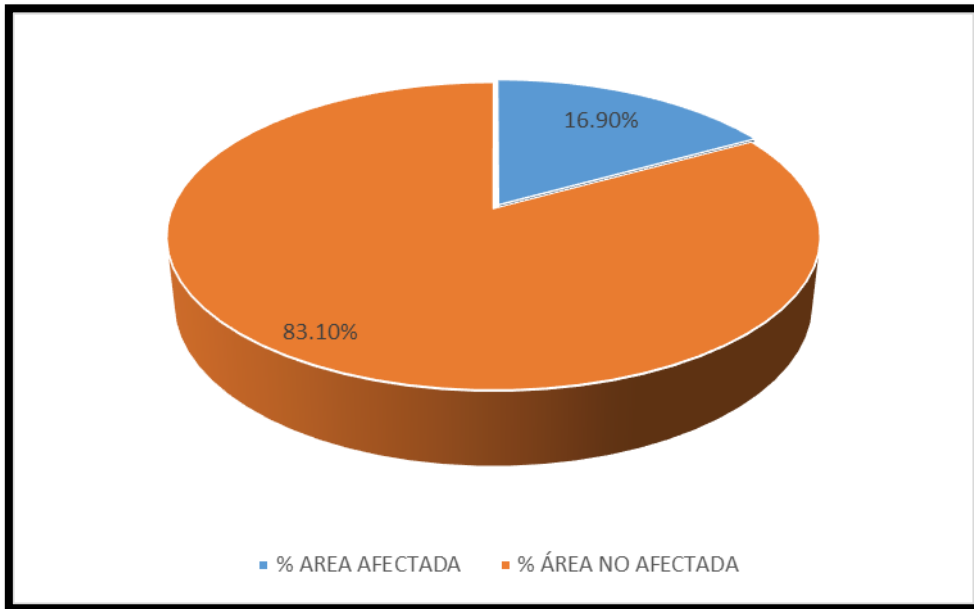
Gráfico 21: Porcentaje de área total afectada y no afectada en la unidad muestral 07.

En el gráfico 21 observamos en la unidad muestral 07, el porcentaje de área no afectada es de 83.10% y el porcentaje de área afectada es de 16.90%.

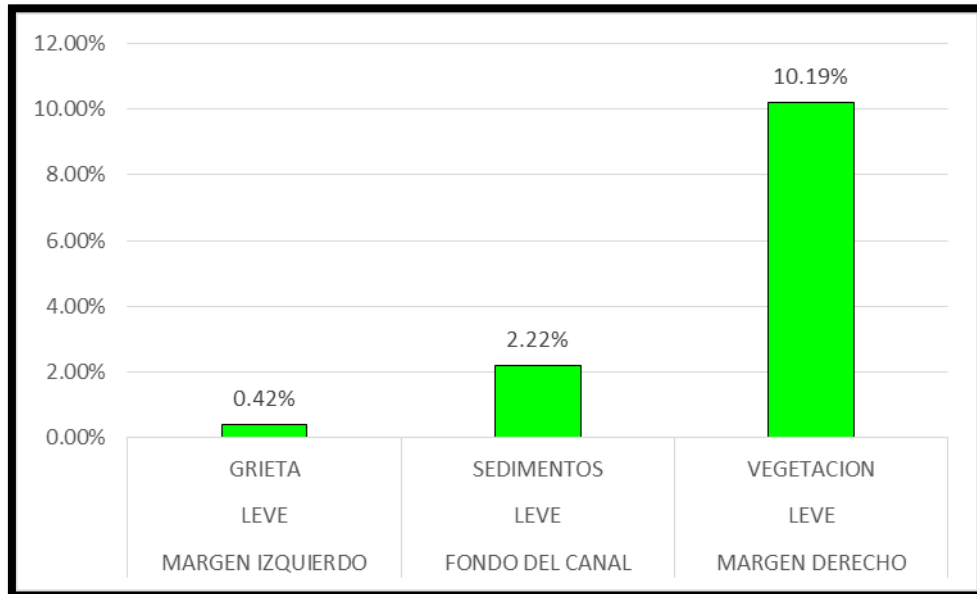
Gráfico 23: Porcentaje de área afectada en la unidad muestral 08, incidencia de la patología y nivel de severidad.

En el gráfico 23 observamos en la unidad muestral 08, que el mayor porcentaje de área afectada es el margen derecho del canal de regadío con un 10.19% y de menor porcentaje de área afectada es el margen izquierdo con un 0.42% y la patología de mayor incidencia es la vegetación con un nivel de severidad “leve” en el margen derecho del canal.

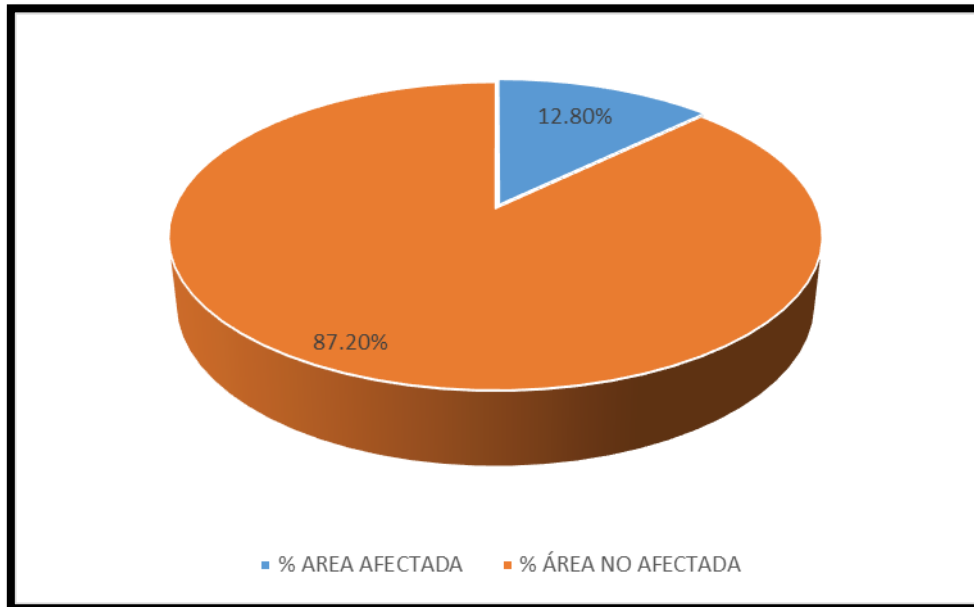
Gráfico 24: Porcentaje de área total afectada y no afectada en la unidad muestral 08.

En el gráfico 24 observamos en la unidad muestral 08 el porcentaje de área no afectada es de 87.20% y el porcentaje de área afectada es de 12.80%.

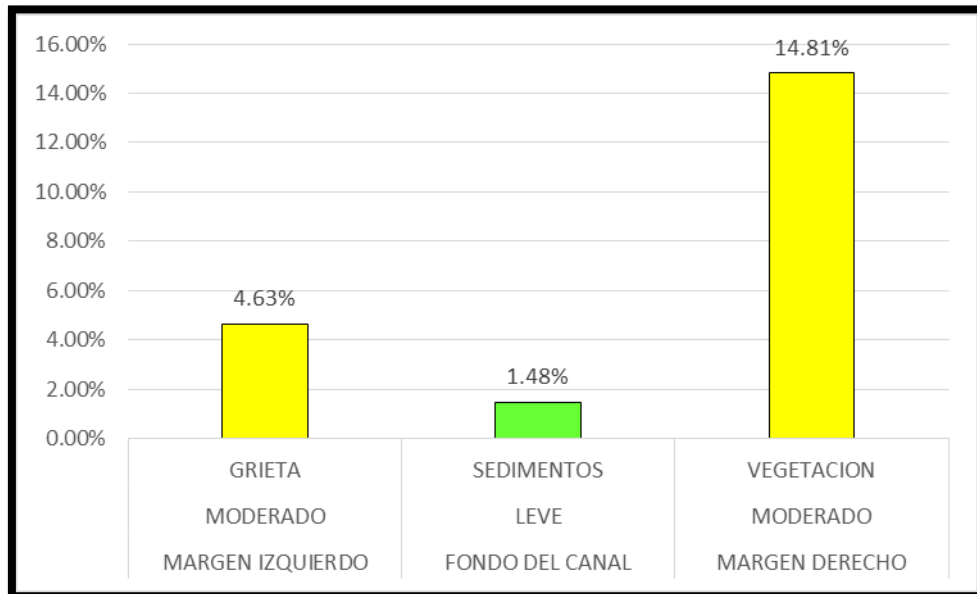
Gráfico 26: Porcentaje de área afectada en la unidad muestral 09, incidencia de la patología y nivel de severidad.

En el gráfico 26 observamos en la unidad muestral 09, que el mayor porcentaje de área afectada es el margen derecho del canal de regadío con un 14.81% y de menor porcentaje de área afectada es el fondo del canal con un 1.48% y la patología de mayor incidencia es la vegetación con un nivel de severidad “moderado” en el margen derecho del canal.

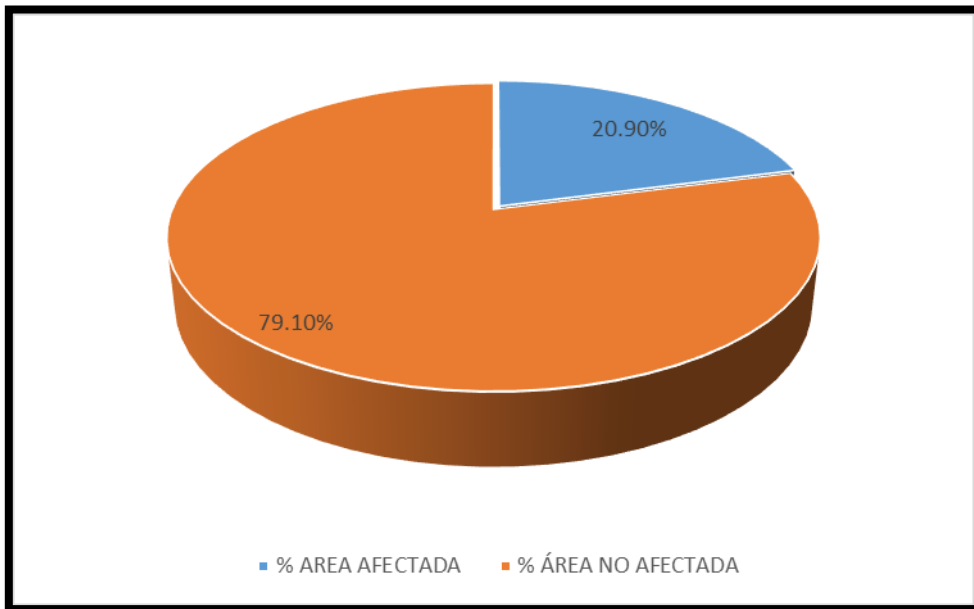
Gráfico 27: Porcentaje de área total afectada y no afectada en la unidad muestral 09.

En el gráfico 27 observamos en la unidad muestral 09, el porcentaje de área no afectada es de 79.10% y el porcentaje de área afectada es de 20.90%.

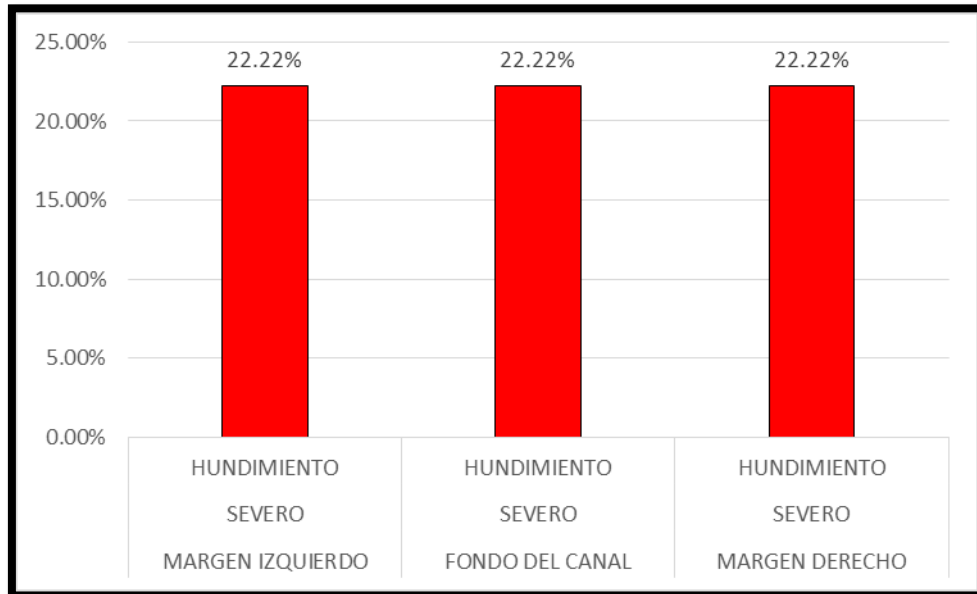
Gráfico 29: Porcentaje de área afectada en la unidad muestral 10, incidencia de la patología y nivel de severidad.

En el gráfico 29 observamos en la unidad muestral 10, que el margen derecho, fondo de canal y margen izquierdo poseen el mismo porcentaje de daños que es del 22.22% y la patología de mayor incidencia es el hundimiento con un nivel de severidad “severo”.

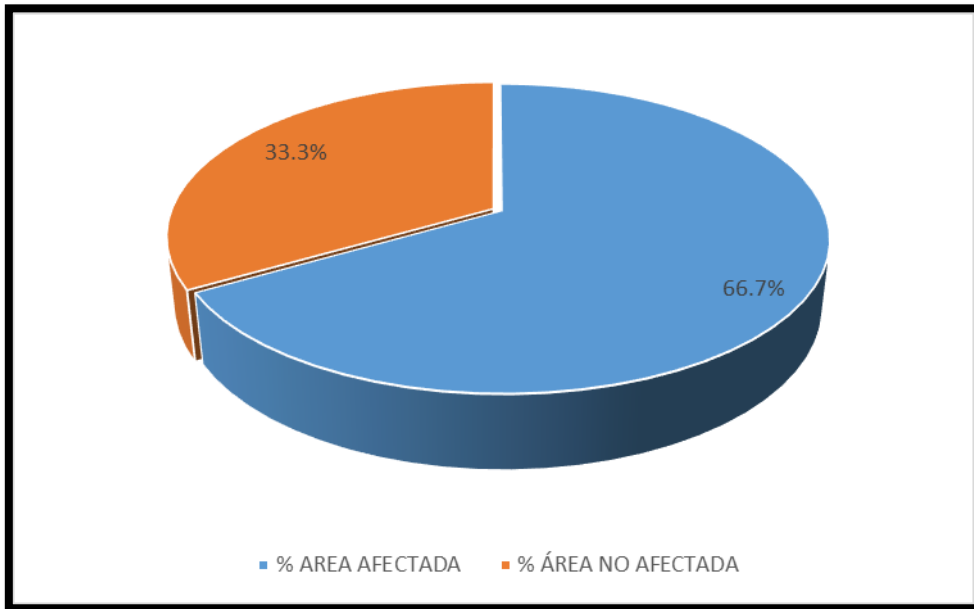
Gráfico 30: Porcentaje de área total afectada y no afectada en la unidad muestral 10.

En el gráfico 30 observamos en la unidad muestral 10, el porcentaje de área no afectada es de 33.3% y el porcentaje de área afectada es de 66.7%.

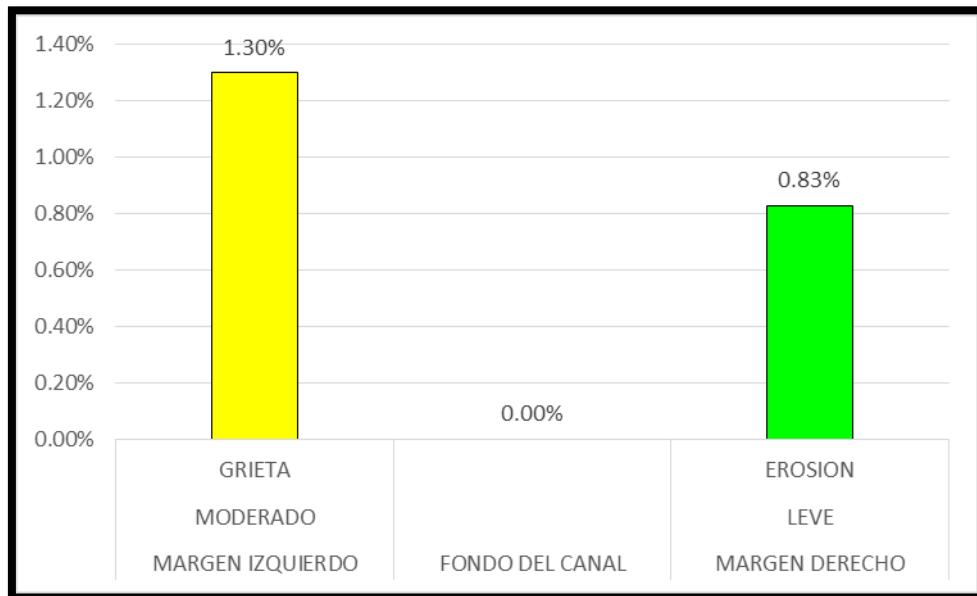
Gráfico 32: Porcentaje de área afectada en la unidad muestral 11, incidencia de la patología y nivel de severidad.

En el gráfico 32 observamos en la unidad muestral 11, que el mayor porcentaje de área afectada es el margen izquierdo del canal de regadío con un 1.30% y de menor porcentaje de área afectada es el margen derecho del canal con un 0.83% y sin daños el fondo del canal con 0.00% y la patología de mayor incidencia es la grieta con un nivel de severidad “moderado” en el margen izquierdo del canal.

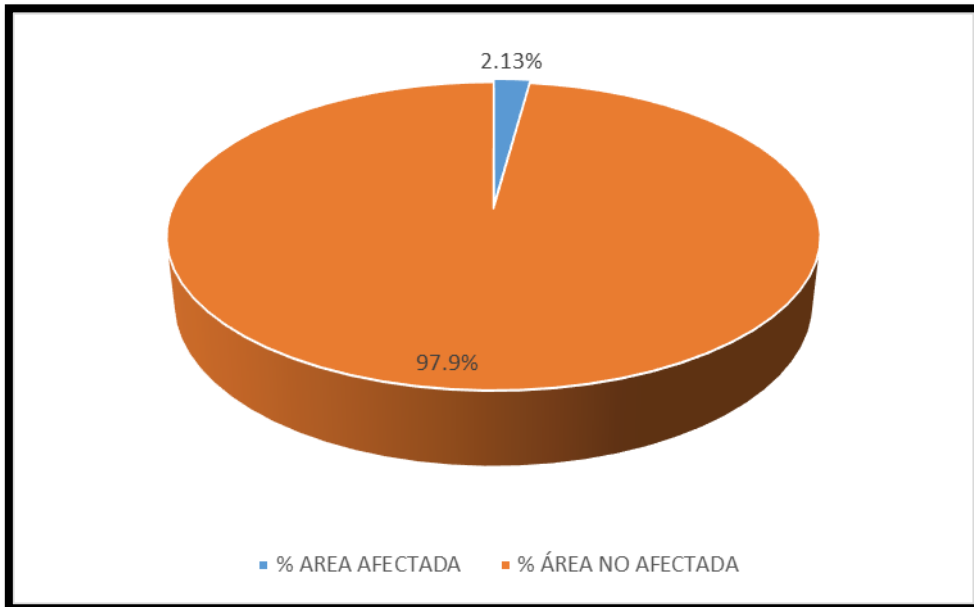
Gráfico 33: Porcentaje de área total afectada y no afectada en la unidad muestral 11.

En el gráfico 33 observamos en la unidad muestral 11, el porcentaje de área no afectada es de 97.9% y el porcentaje de área afectada es de 2.13%.

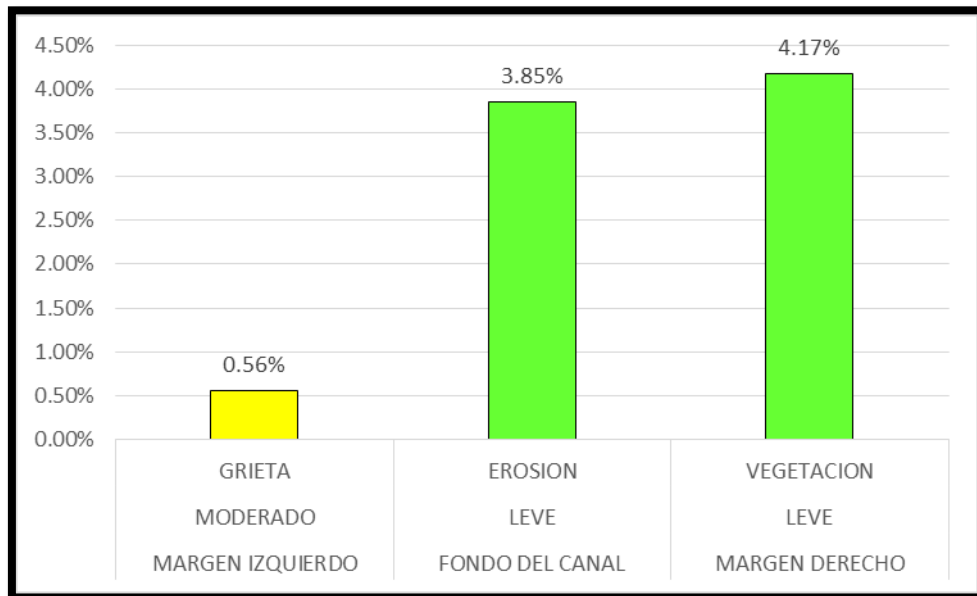
Gráfico 35: Porcentaje de área afectada en la unidad muestral 12, incidencia de la patología y nivel de severidad.

En el gráfico 35 observamos en la unidad muestral 12, que el mayor porcentaje de área afectada es el margen derecho del canal de regadío con un 4.17 % y de menor porcentaje de área afectada es el margen izquierdo con un 0.56% y la patología de mayor incidencia es la grieta con un nivel de severidad “moderado” en el margen izquierdo del canal.

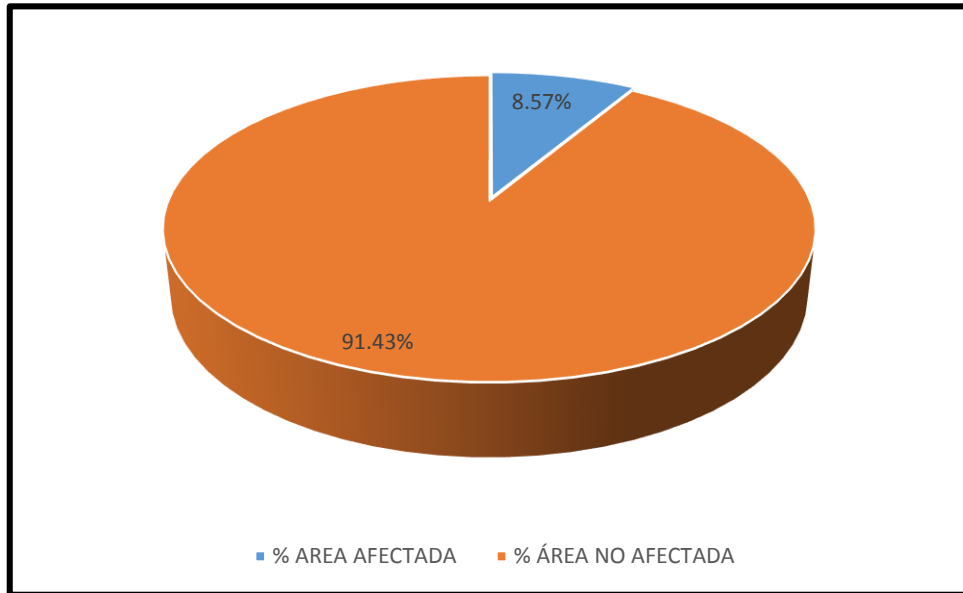
Gráfico 36: Porcentaje de área total afectada y no afectada en la unidad muestral 12.

En el gráfico 36 observamos en la unidad muestral 12, el porcentaje de área no afectada es de 91.43% y el porcentaje de área afectada es de 8.57%.

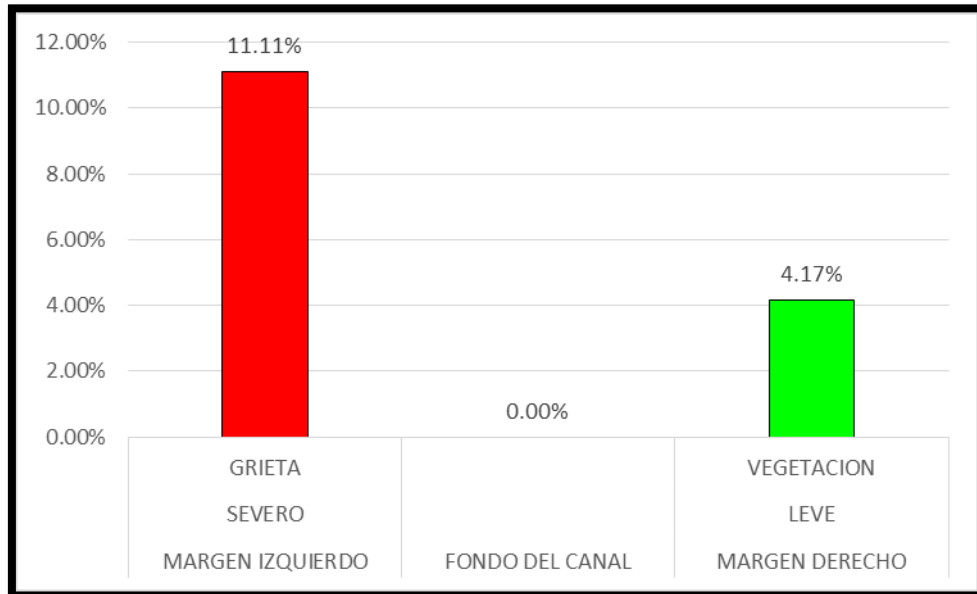
Gráfico 38: Porcentaje de área afectada en la unidad muestral 13, incidencia de la patología y nivel de severidad.

En el gráfico 38 observamos en la unidad muestral 13, que el mayor porcentaje de área afectada es el margen izquierdo del canal de regadío con un 11.11% y con un 4.17% el margen derecho y la base del canal no presentan área afectada y la patología de mayor incidencia es la grieta con un nivel de severidad “severo” en el margen izquierdo del canal.

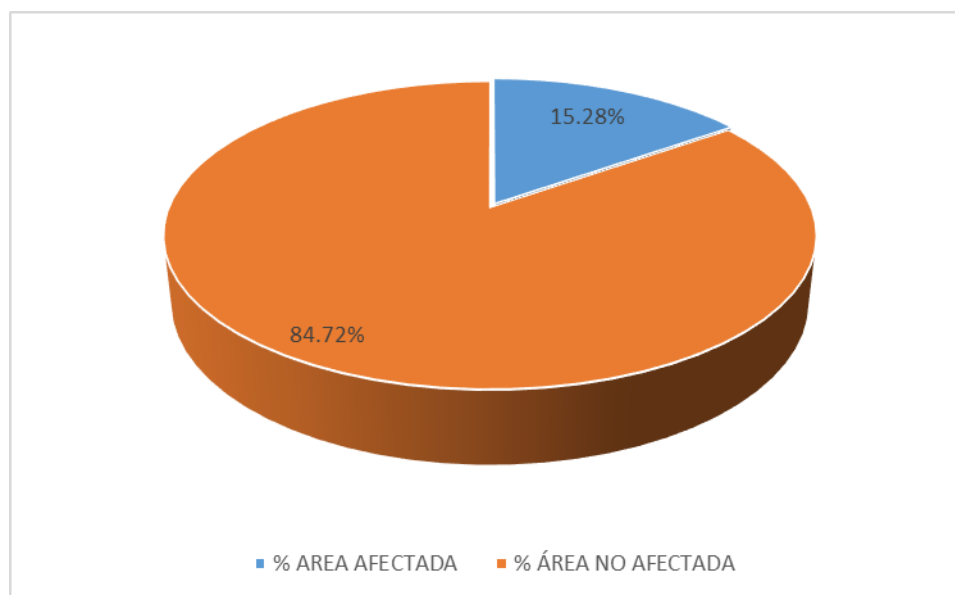
Gráfico 39: Porcentaje de área total afectada y no afectada en la unidad muestral 13.

En el gráfico 39 observamos en la unidad muestral 13, el porcentaje de área no afectada es de 84.72% y el porcentaje de área afectada es de 15.28 %.

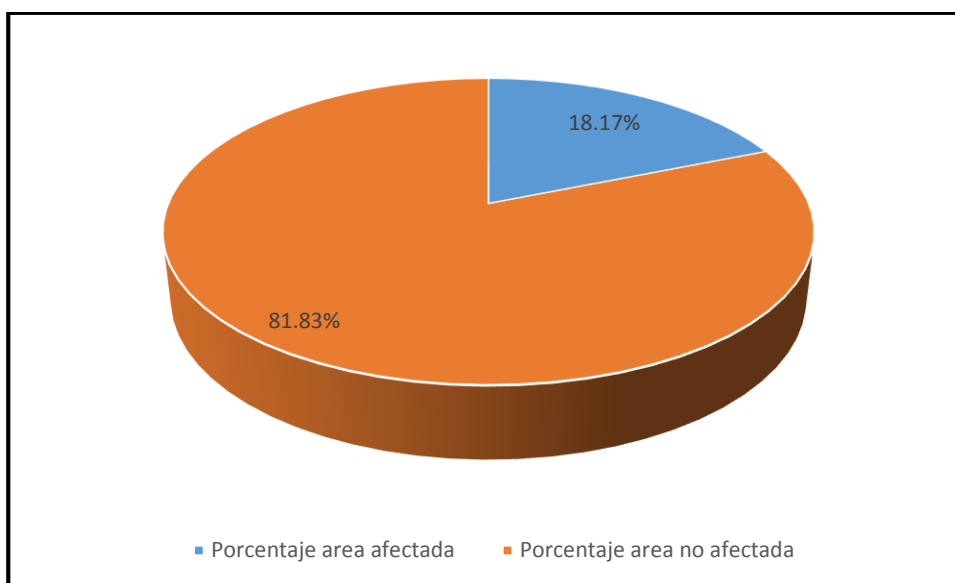
Gráfico 41: Porcentaje de área afectada y no afectada en toda la Muestra.

En el gráfico 41 observamos en la muestra que el porcentaje de área no afectada es de 81.83% y el porcentaje de área afectada es de 18.17%.
