Determinación y evaluación de las patologías del concreto del canal de riego Huarmey, del tramo (4+000km al 5+000km) de la comunidad campesina de Zanja, distrito de Yungar, provincia de Carhuaz, departamento Áncash-2018

Tesis para optar título profesional de:

Ingeniero Civil

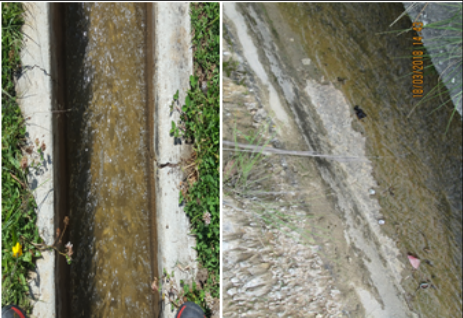
MARGEN IZQUIERDO	6	1	L	0.1	5.45	1.67%	90.83%
					2	M	0.09		1.50%	
					3	L	0.1		1.67%	
					4	L	0.06		1.00%	
					5	L	0.2		3.33%	
FOTOGRAFIA

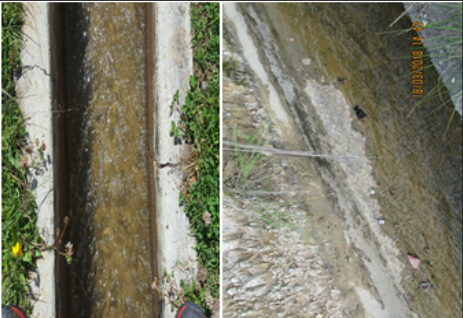
FONDO DE CANAL	8			6.75		54.38%	
					3	L		0.8		40.00%
					5	L		0.45		5.63%
FOTOGRAFIA

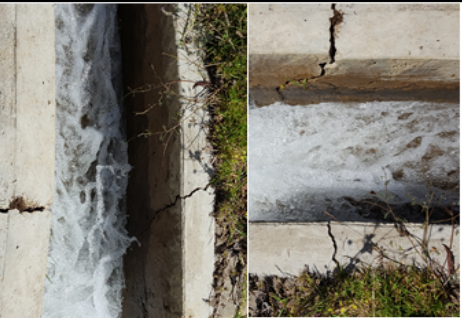
MARGEN IZQUIERDO	6	1	L	0.11	5.27	1.83%	87.75%
					2	M	0.4		6.67%	
					2	L	0.225		3.75%	
FOTOGRAFIA

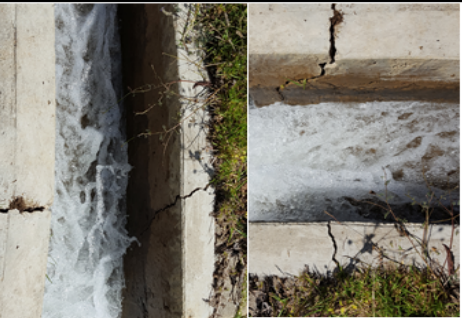
FONDO DE CANAL	8	2	L	0.11	3.89	1.41%	48.59%
					3	L	4.00		50.00%	
FOTOGRAFIA

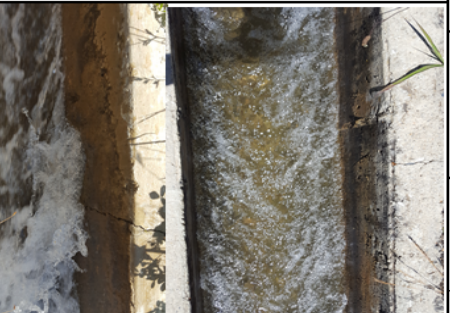
MARGEN IZQUIERDO	6	1	L	0.03	5.71	0.50%	95.17%							
					1	M	0.12		2.00%								
					2	L	0.04		0.67%								
					4	L	0.10		1.67%								
FOTOGRAFIA

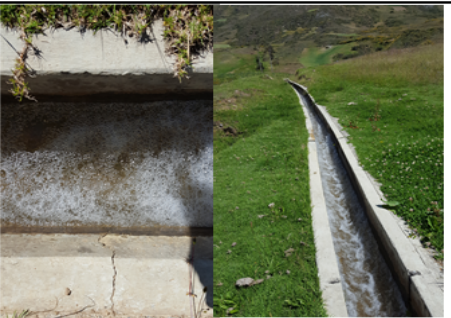
MARGEN IZQUIERDO	6	1	L	0.04	5.51	0.63%	91.88%
					1	M	0.1		1.67%	
					2	L	0.25		4.17%	
					2	M	0.1		1.67%	
FOTOGRAFIA

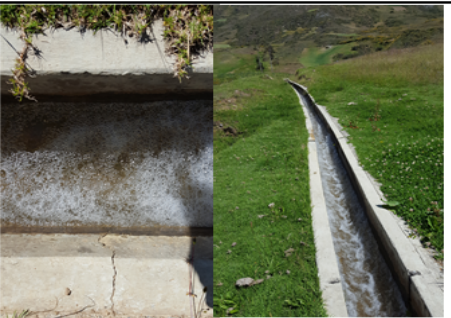
FONDO DE CANAL	8	2	M	0.02	6.63	0.25%	82.88%
					3	L	0.75		9.38%	
					3	M	0.60		7.50%	
FOTOGRAFIA

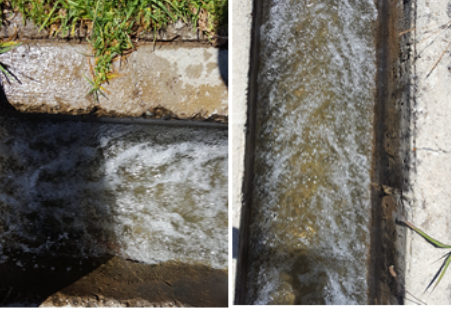
MARGEN IZQUIERDO	6	1	L	0.01	4.85		0.20%	80.76%
						1	M	0.02			0.33%	
						2	L	0.12			2.04%	
						5	L	1.00			16.67%

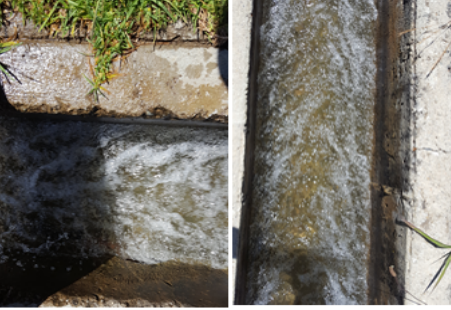
FONDO DE CANAL	8			6.95			86.88%	
						3	L			0.75		9.38%
						3	M			0.30		3.75%

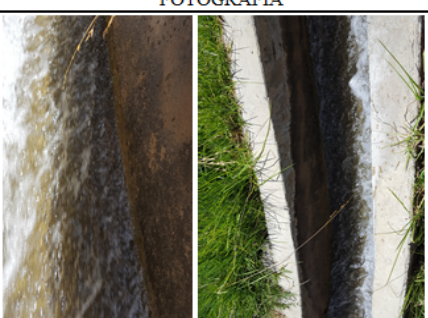
MARGEN IZQUIERDO	6	1	L	0.40	3.82	6.67%	63.67%		
					1	M	0.08		1.33%			
					2	M	0.70		11.67%			
					5	L	1.00		16.67%			
FOTOGRAFIA			FONDO DE CANAL	8	3	L	1.2	6.80	15.00%	85.00%		
					MARGEN DERECHO			6	1	M	0.23	4.83

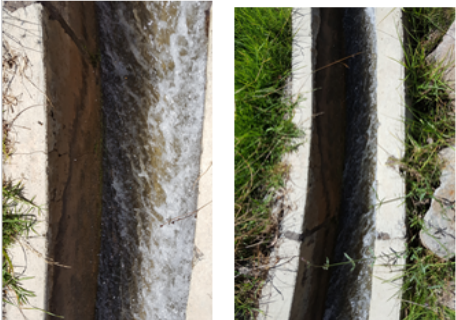
MARGEN IZQUIERDO	6	1	L	0.20	3.30	3.33%	54.92%
					1	M	0.14		2.25%	
					3	M	0.12		2.00%	
					5	L	2.25		37.50%	
FOTOGRAFIA

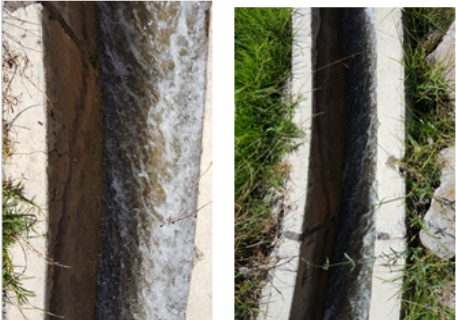
FONDO DE CANAL	8			5.60		70.00%	
					3	M		2.4		30.00%
FOTOGRAFIA

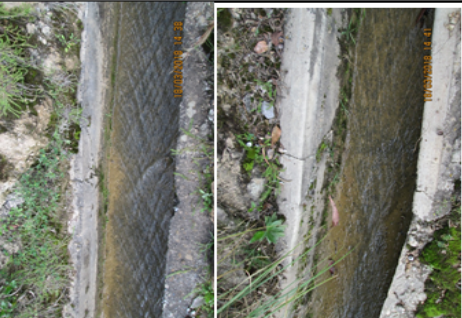
MARGEN IZQUIERDO	6						
					2	M	0.40	1.55	6.67%	25.83%
					3	L	0.30		5.00%	
					5	S	3.75		62.50%

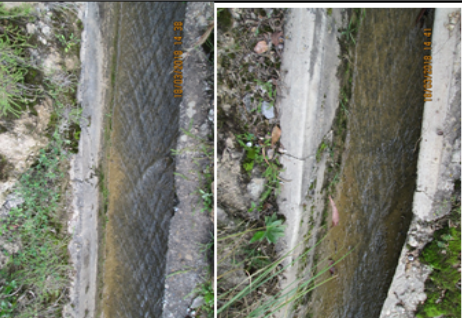
FONDO DE CANAL	8						
					3	L	4.5	3.50	56.25%	43.75%

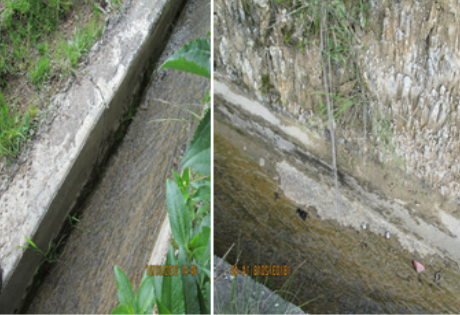
FONDO DE CANAL	8			4.90		61.25%	
						3	L		2.5		31.25%
						3	M		0.6		7.50%
