Determinación y evaluación de las patologías del concreto en el canal de riego Huichihuichi tramo 0+000 al 1+000 del Centro Poblado de Hornillos, Distrito de Colquioc, Provincia de Bolognesi, Departamento de Ancash -2018.

Ingeniero Civil

Bach. Santos Miguel Romero Bazán

HUARAZ – PERÚ

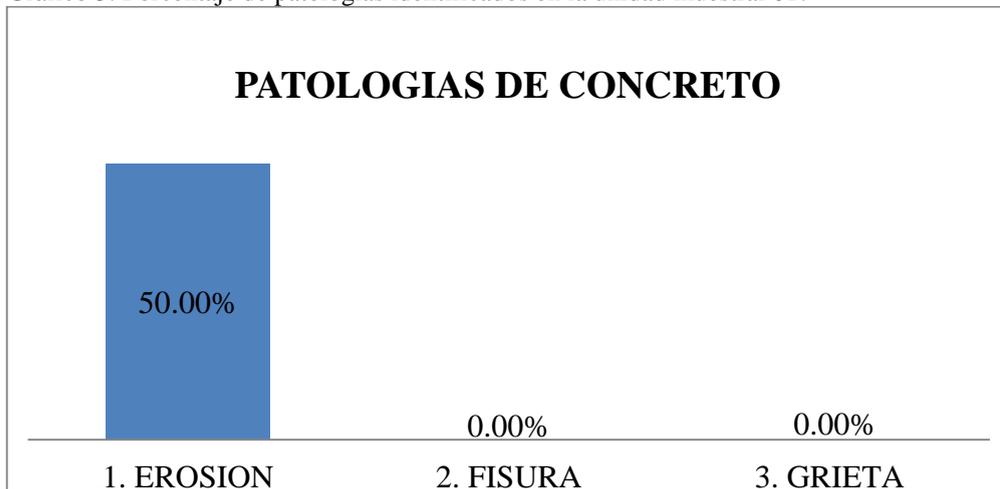
Gráfico 3: Porcentaje de patologías identificadas en la unidad muestral 01.

Interpretación: del gráfico 3 se puede deducir que, de la unidad muestral N° 01 cuenta con una sola patología es la erosión.

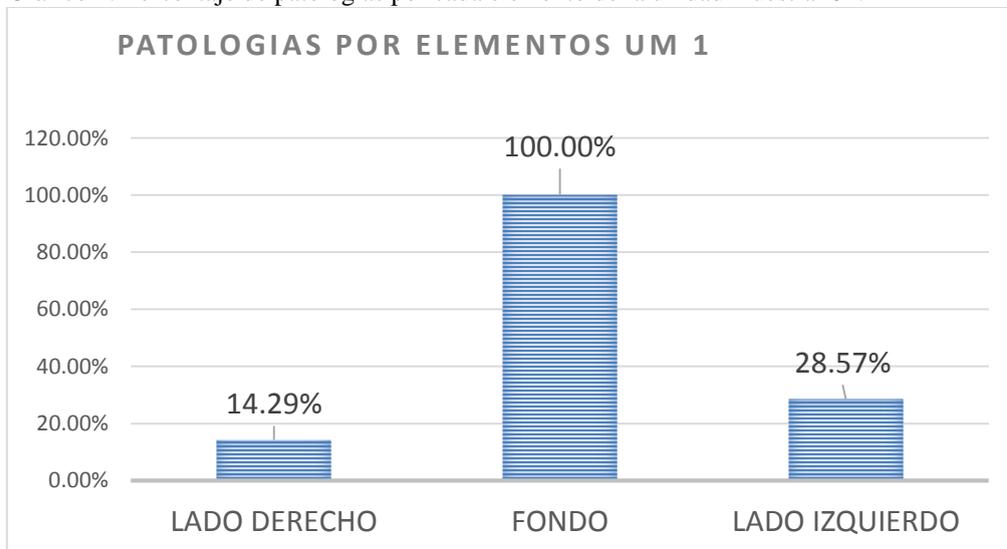
Gráfico 4: Porcentaje de patologías por cada elemento de la unidad muestral 01.

Interpretación: del gráfico 4 se puede deducir que de la unidad muestral N° 01 el lado más afectado es el fondo del canal producto de la erosión.

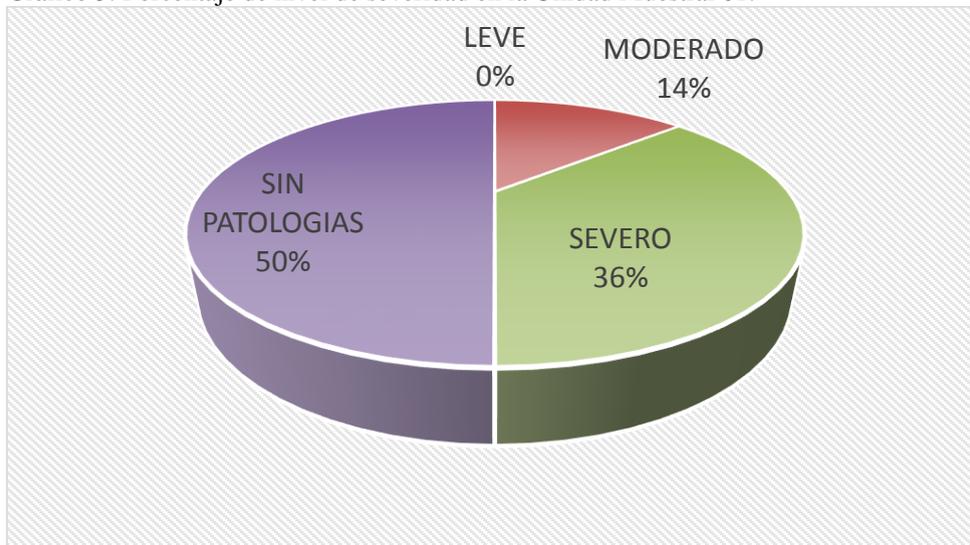
Gráfico 5: Porcentaje de nivel de severidad en la Unidad Muestral 01.

Interpretación: del gráfico 5 se puede deducir que de la unidad muestral N° 01 el que el nivel de severidad con mayor porcentaje es **Severo**.

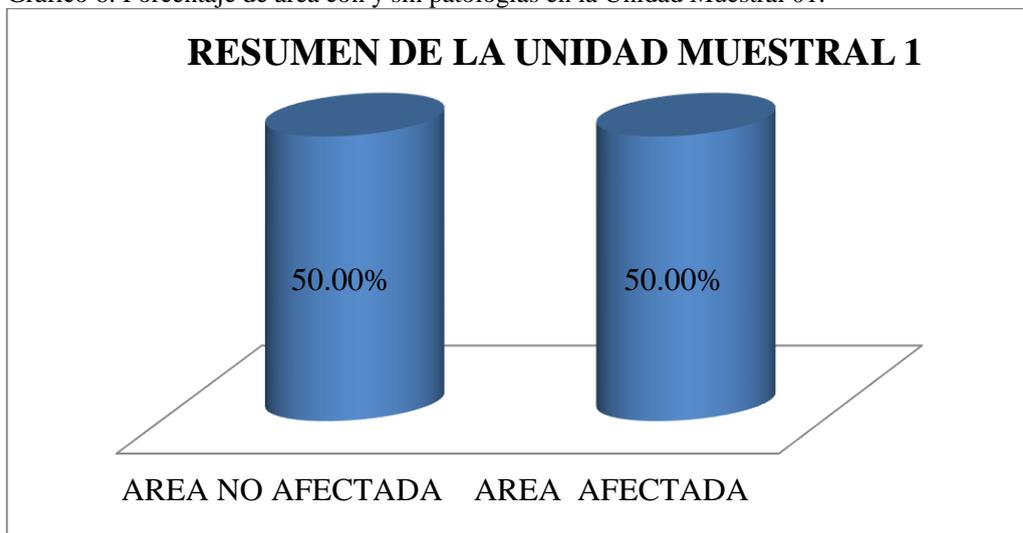
Gráfico 6: Porcentaje de área con y sin patologías en la Unidad Muestral 01.

Interpretación: del gráfico 6 se puede deducir que de la unidad muestral N° 01 el 50% del área del canal en sus tres lados se encuentran afectados por patologías predominando la erosión.

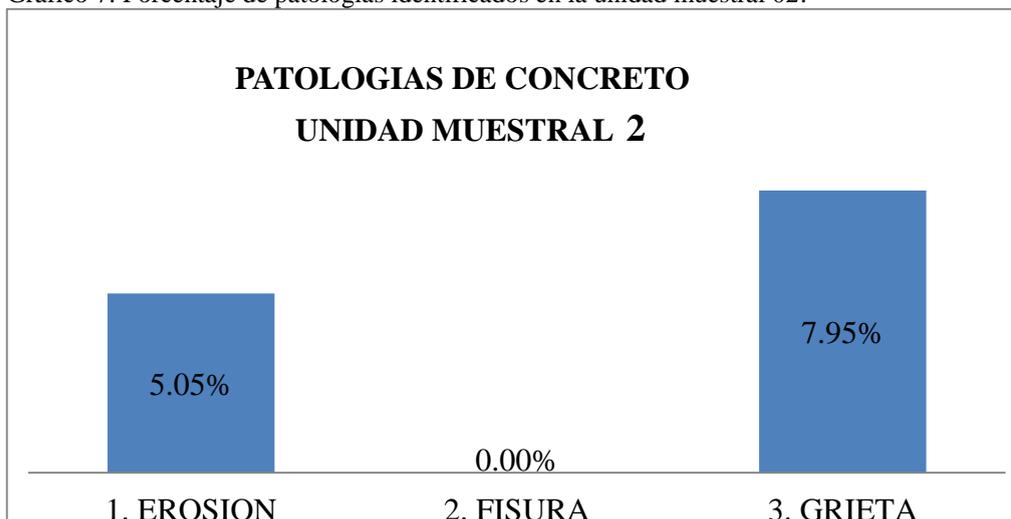
Gráfico 7: Porcentaje de patologías identificados en la unidad muestral 02.

Interpretación: del gráfico 7 se puede deducir que la mayor patología que afecta la unidad muestral 2 es la grieta.

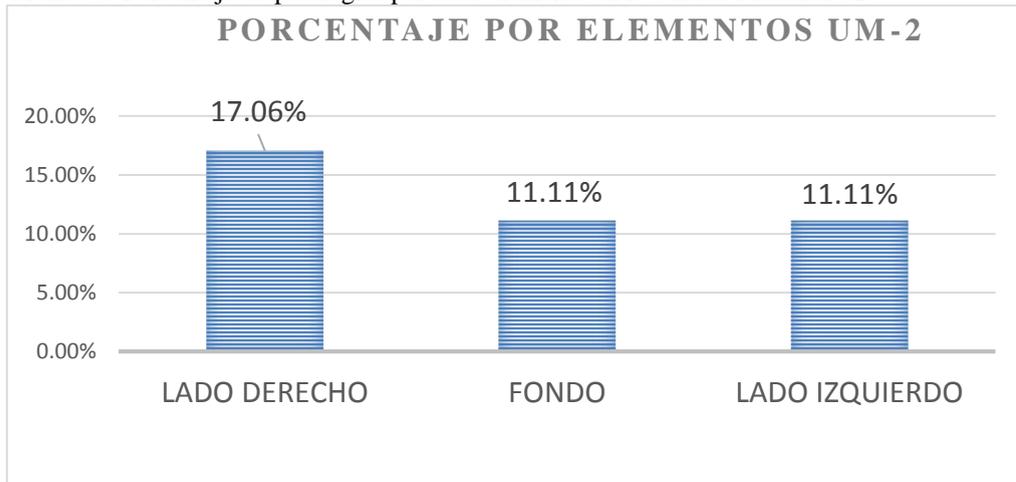
Gráfico 8: Porcentaje de patologías por cada elemento en la Unidad Muestral 02.

Interpretación: del gráfico 8 se puede afirmar que el lado derecho de la unidad muestral 2 tiene mayor porcentaje de patologías

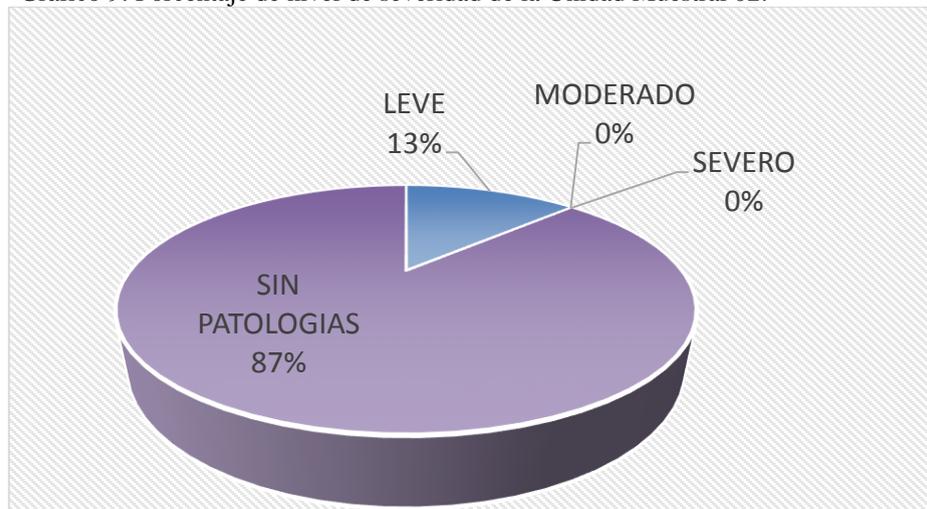
Gráfico 9: Porcentaje de nivel de severidad de la Unidad Muestral 02.

Interpretación: del gráfico 9 se puede visualizar que esta unidad muestral no tiene muchas patologías y su nivel de severidad es **leve**.

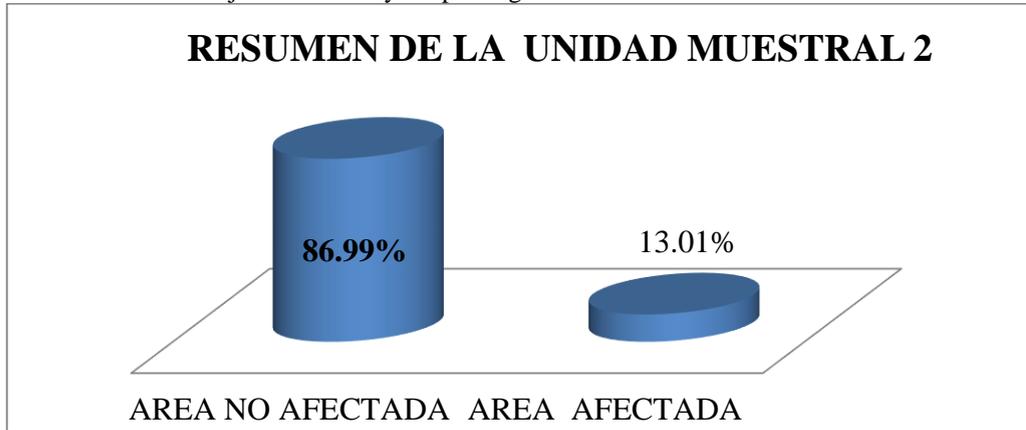
Gráfico 10: Porcentaje de área con y sin patologías de la Unidad Muestral 02.

Interpretación: del gráfico 10 se puede visualizar que esta unidad muestral solo el 13.01% del área total está afectado por patologías

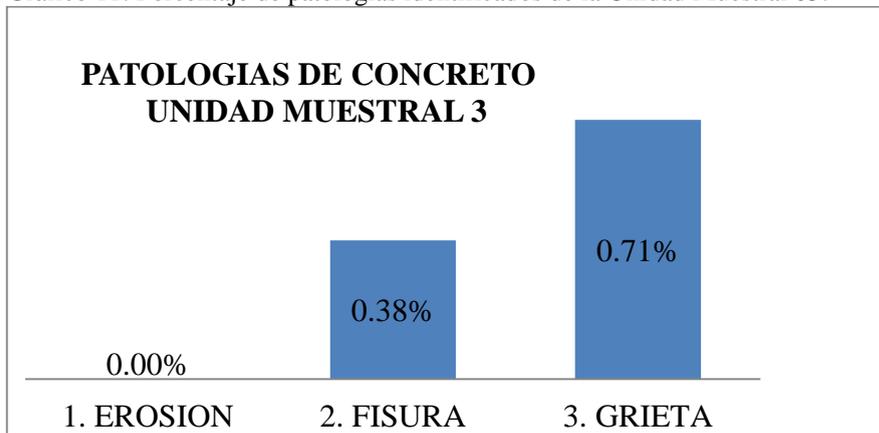
Gráfico 11: Porcentaje de patologías identificadas de la Unidad Muestral 03.

Interpretación: del gráfico 11 se puede apreciar que en esta Unidad Muestral la patología predominante son las grietas.

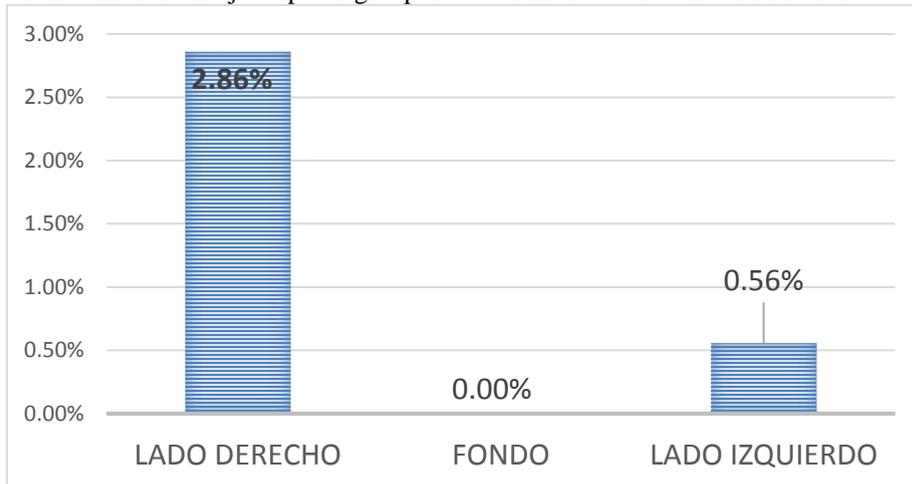
Gráfico 12: Porcentaje de patologías por cada elemento de la Unidad Muestral 03.

Interpretación: del gráfico 12 se puede apreciar que en esta Unidad Muestral el lado derecho es el más afectado por patologías.

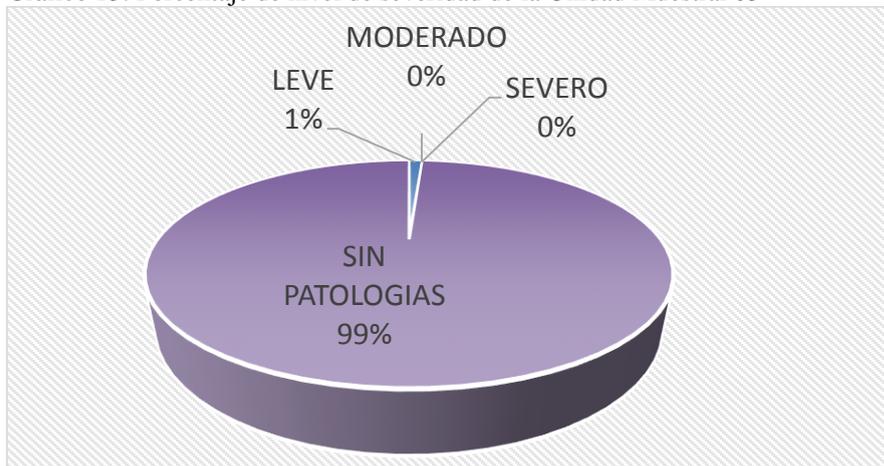
Gráfico 13: Porcentaje de nivel de severidad de la Unidad Muestral 03

Interpretación: del gráfico 13 se puede visualizar que esta unidad muestral no tiene muchas patologías y su nivel de severidad es **leve**.

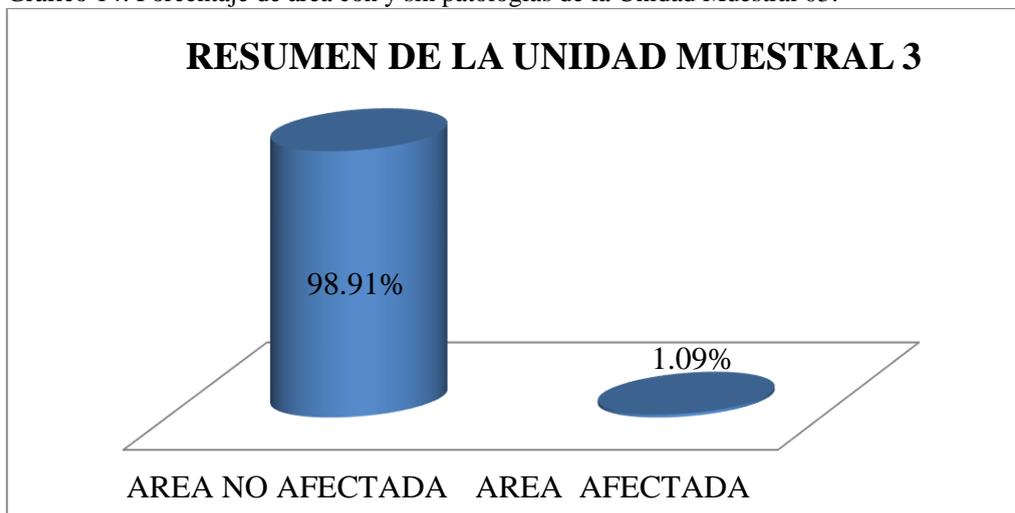
Gráfico 14: Porcentaje de área con y sin patologías de la Unidad Muestral 03.

Interpretación: del gráfico 14 se puede visualizar que en esta unidad muestral solo el 1.09 % del área total está afectado por patologías.

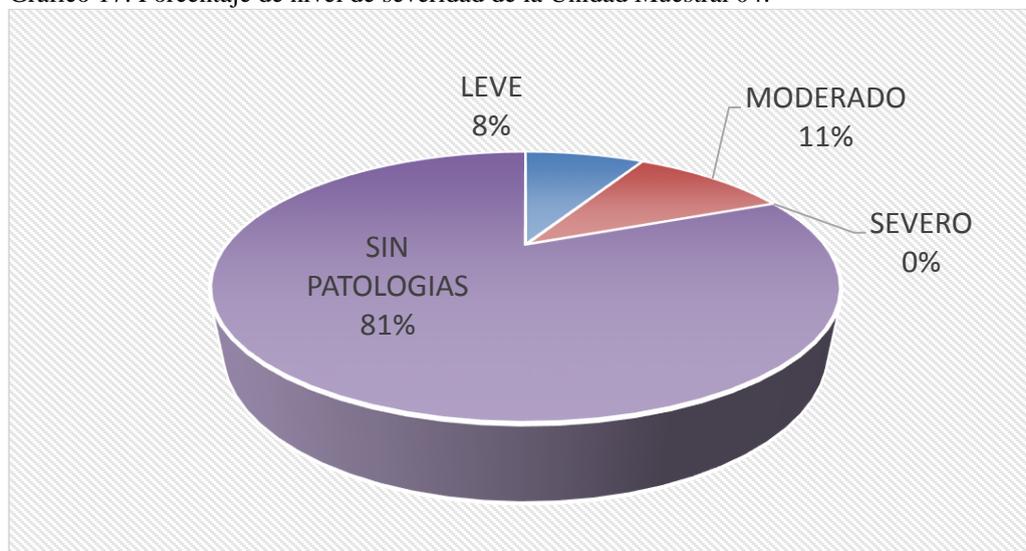
Gráfico 17: Porcentaje de nivel de severidad de la Unidad Muestral 04.

Interpretación: del gráfico 17 nos da a conocer que el nivel de severidad de la unidad muestral 04 es **moderado**.

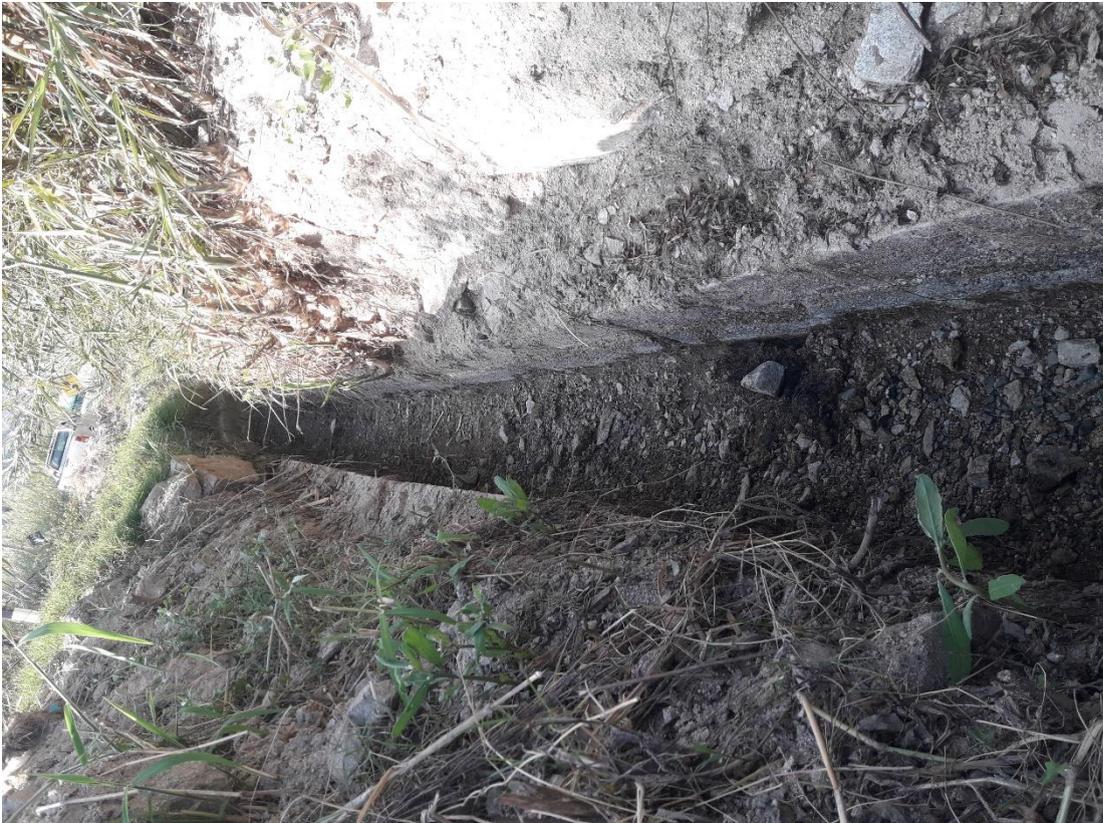
EROSION

En la fotografía se muestra la erosión completa de la base del canal y, también se observa en los laterales con mayor gravedad en la unidad muestral 01, requiere demoler toda la unidad muestral y construir nuevamente el canal, porque este tramo se observa que el canal tiene mayor antigüedad.

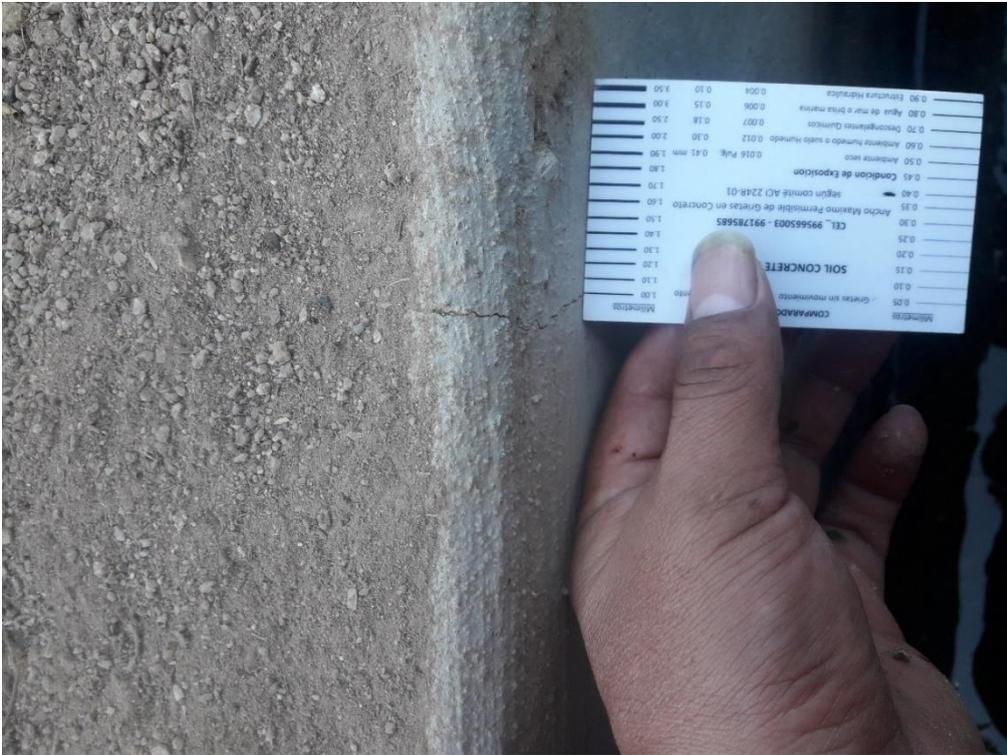
FISURA

Se realizaron medición de fisura usando el comparador de grietas y fisuras. Las fisuras aparecen como resultado de los movimientos estructurales como resultado de cambios en la temperatura y la humedad. Para realizar el sellado se debe lavar bien el área afectado y dejar secar bien para luego emplear Sistemas de impermeabilización continuos basados en membranas compuestas de elastómeros reactivos o algún sellante acrílico semielástico.

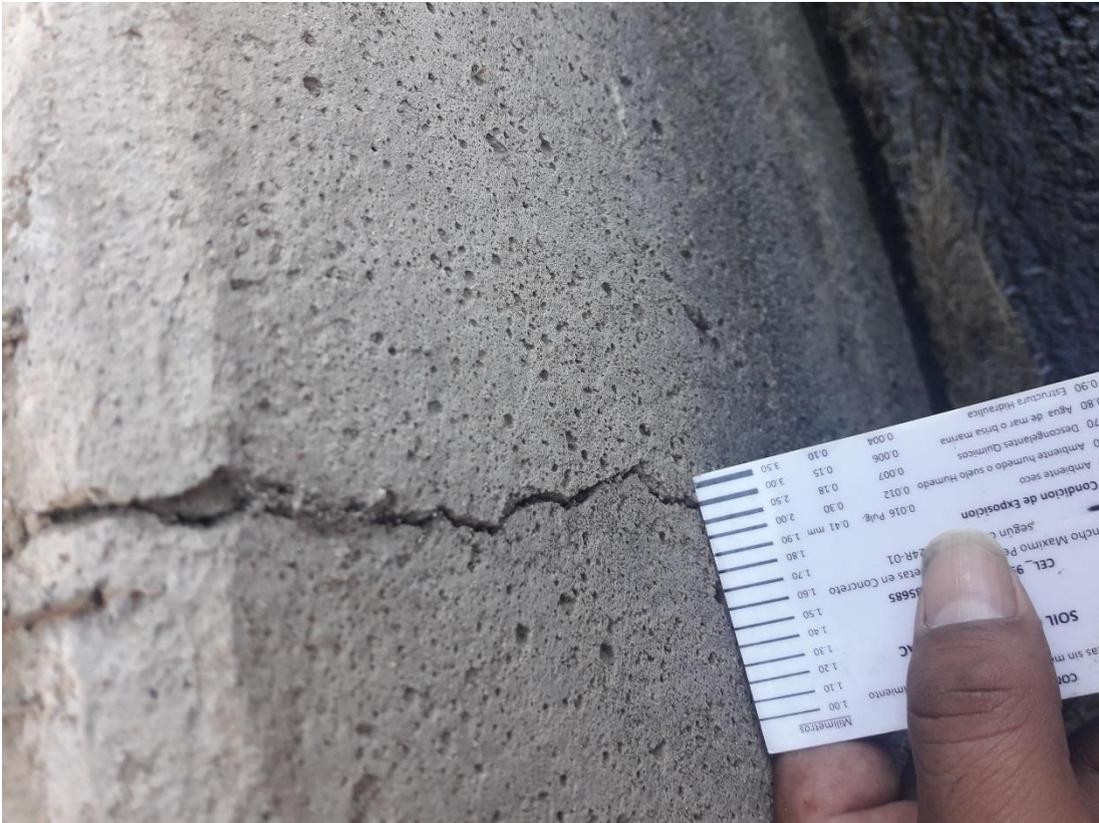
GRIETAS

Se realizaron mediciones de grietas usando el comprador de grietas y fisuras. Las grietas aparecen como resultado de los movimientos estructurales como resultado de cambios en la temperatura, la humedad o agentes externos. Para realizar el sellado se debe lavar bien el área afectado y dejar secar bien para luego emplear Sistemas de impermeabilización continuos basados en membranas compuestas de elastómeros reactivos o algún sellante acrílico semielástico, opcionalmente en casos que la grietas sean leves o moderados y sean grietas verticales rectos realizar cortes para poner juntas de construcción e impermeabilizar con asfalto o material elastomérico.

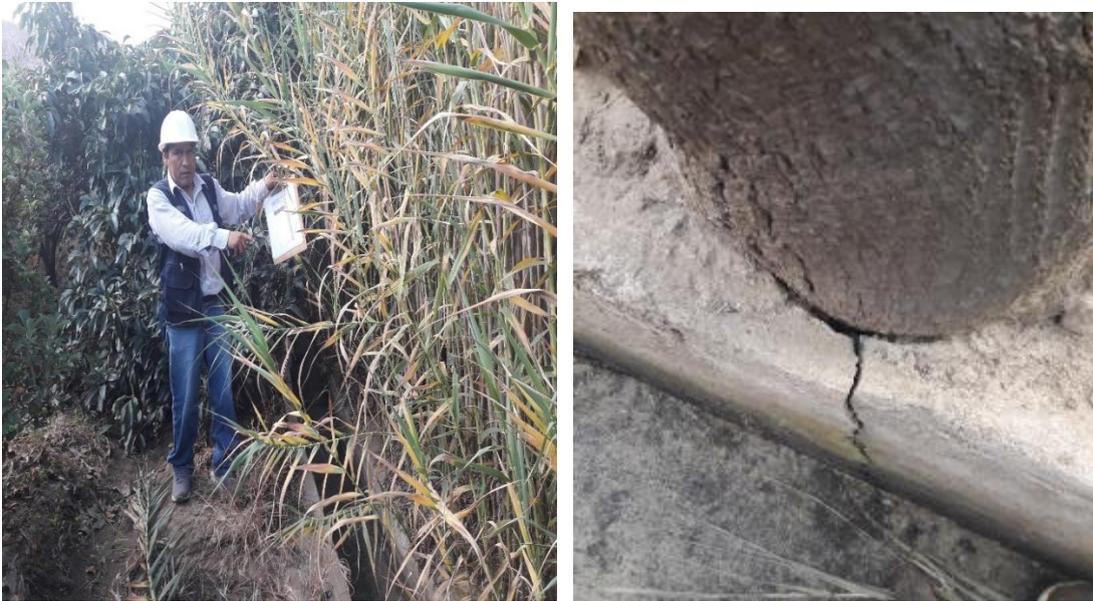
VEGETACION

Dentro de la caracterización del problema se describe que la zona de investigación se encuentra en la región natural yunga a 1020msnm, por lo que en esta zona se conducen agua con canales generalmente para cultivar frutales, y como se observa en la foto, hay plantaciones de paltos, manzanas y árboles de gran tamaño que crecen muy pegados al canal.
