Determinación y Evaluación de Patologías del Concreto en la
Cuneta de la Carretera Carhuaz – Chacas - San Luis entre las
progresivas (6+000 Al 14+500) Distritos de Carhuaz y Shilla,
Provincia de Carhuaz, Departamento de Ancash - 2018

**Tesis para optar el título profesional de:
Ingeniero Civil**

Bach. Ladislao Jhon Molina Aguilar

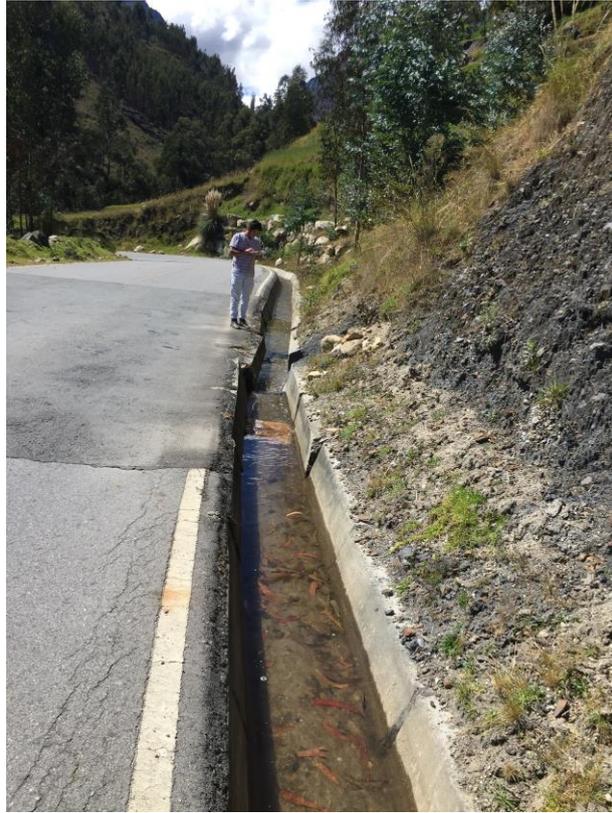
Vista de la patología de fracturamiento

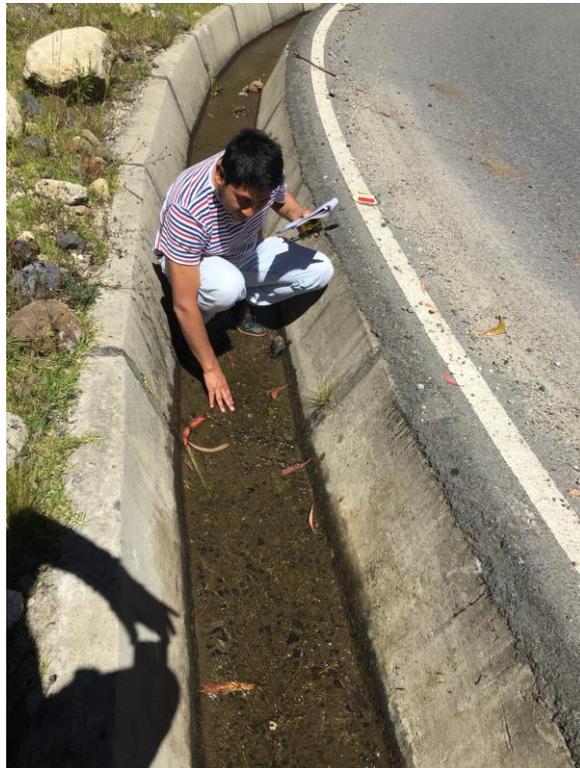
Vista de la patología de erosión

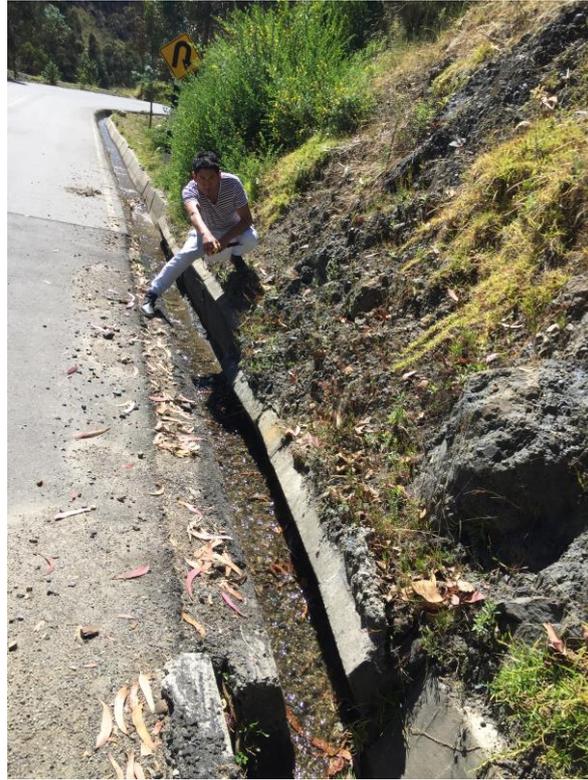
Vista de la patología de fracturamiento

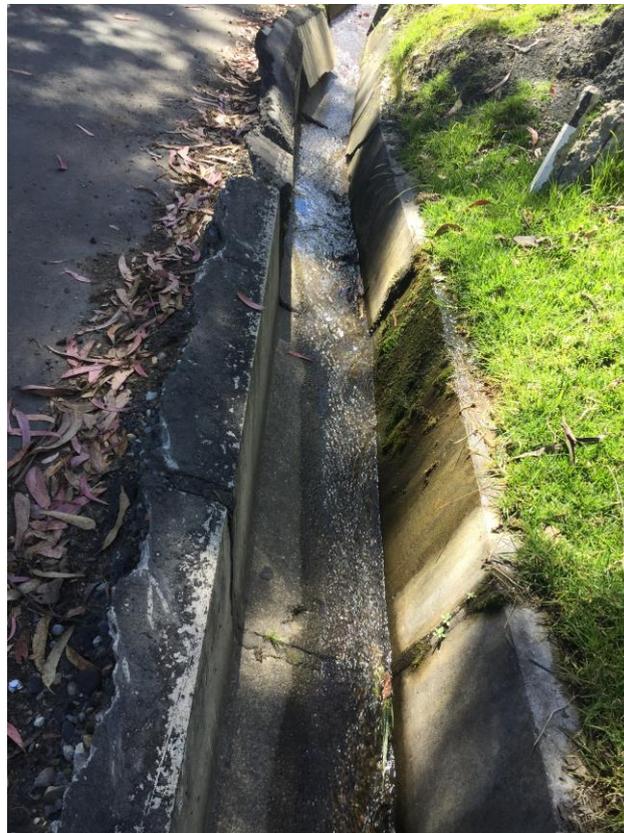
Vista de la patología de fracturamiento

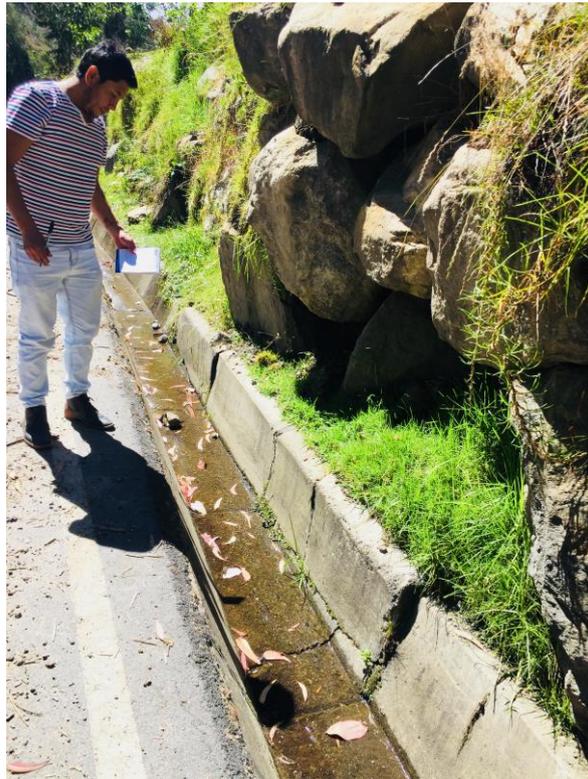
Vista de la patología de grietas

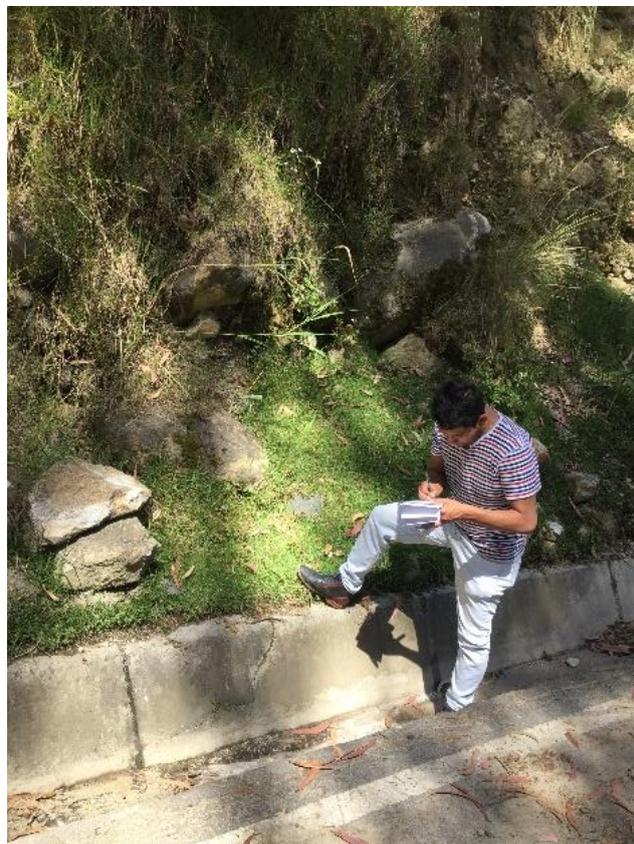
Vista de la patología de grietas
