**UNIVERSIDAD CATÓLICA LOS ÁNGELES DE
CHIMBOTE**

**DETERMINACIÓN Y EVALUACIÓN DE
PATOLOGÍAS DEL CONCRETO EN EL CANAL
ISHINCA ENTRE LAS PROGRESIVAS 4+000 AL
5+000 EN EL CENTRO POBLADO DE PASHPA,
DISTRITO DE TARICA, PROVINCIA HUARAZ,
DEPARTAMENTO DE ANCASH – 2018**

**TESIS PARA OPTAR EL TÍTULO PROFESIONAL DE
INGENIERO CIVIL**

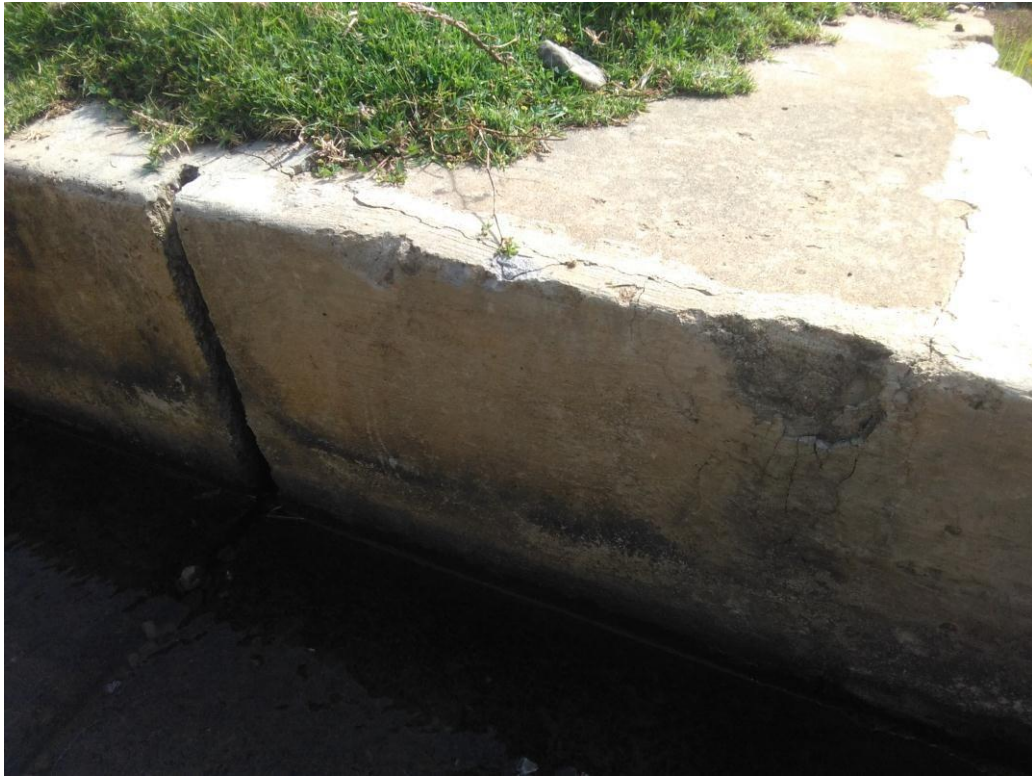
En esta fotografía se puede apreciar la patología de daño por impacto con una severidad leve.

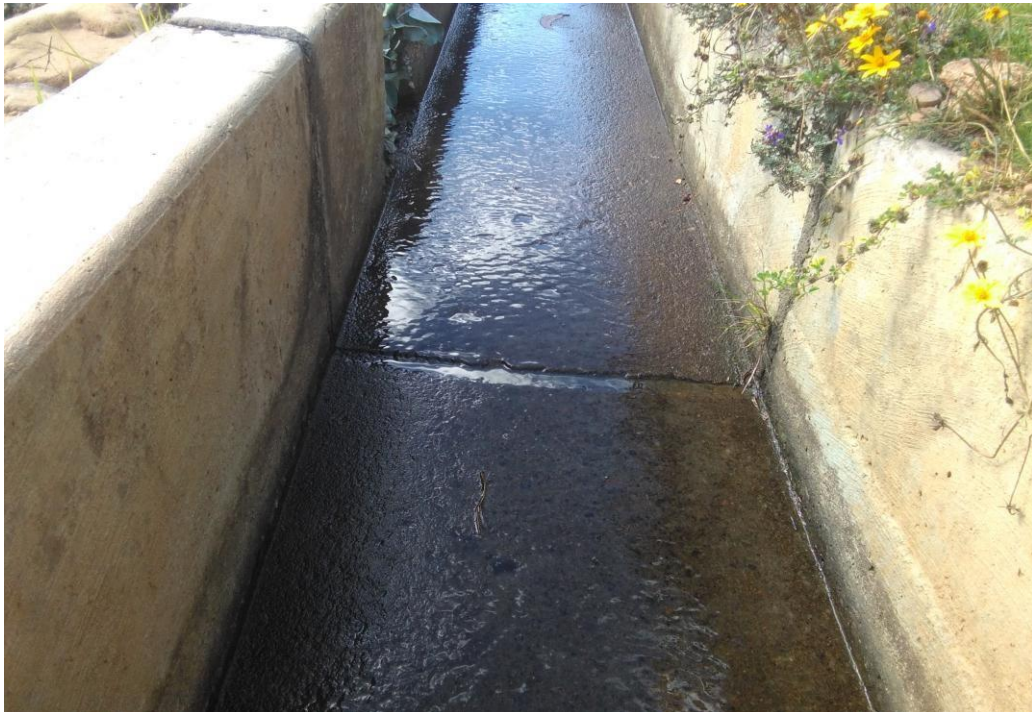
En esta fotografía se puede apreciar la patología hundimiento una severidad moderada.

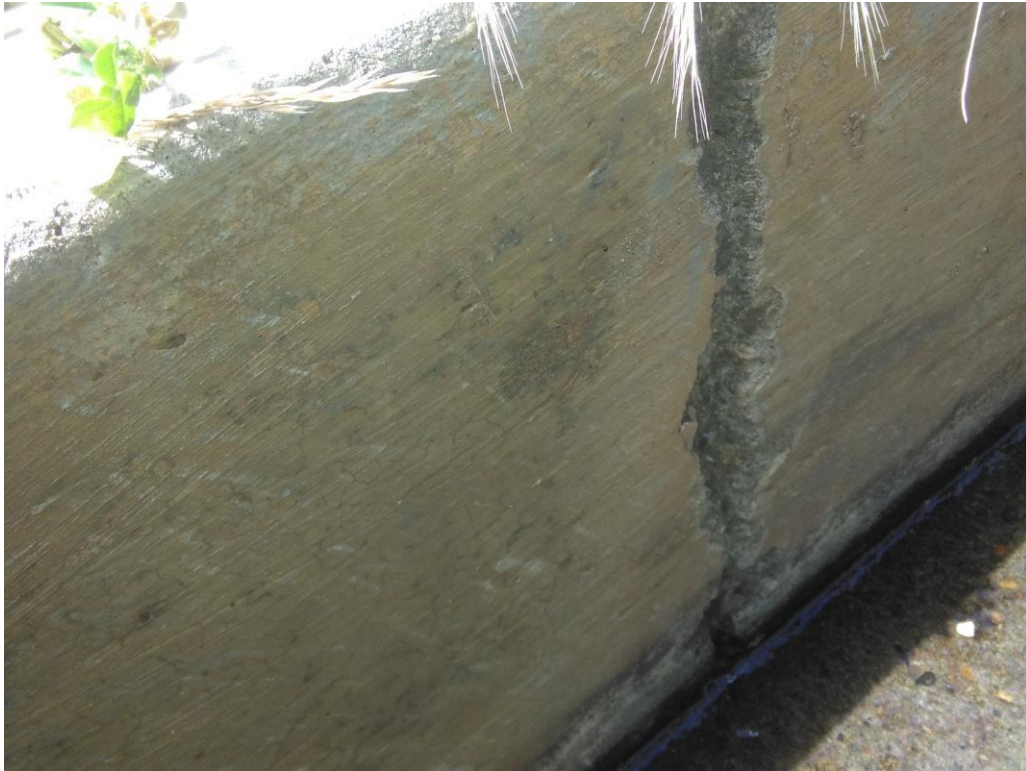
En esta fotografía se puede apreciar la patología de fisura con una severidad moderada.

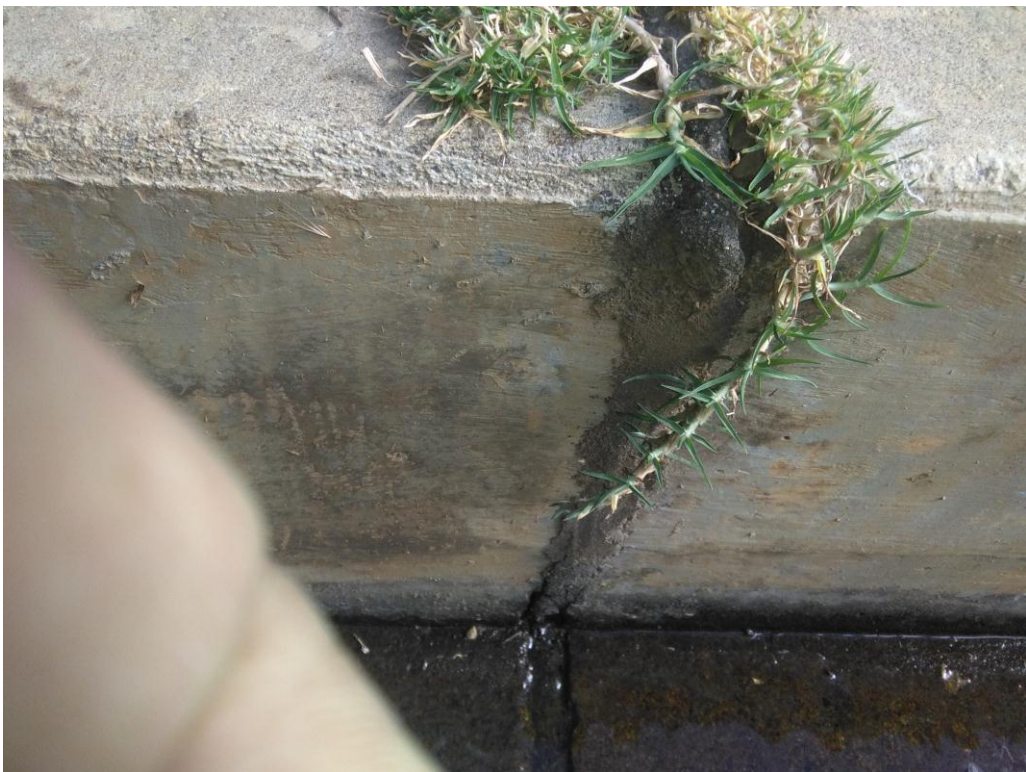
En esta fotografía se puede apreciar la patología crecimiento de vegetación en juntas con una severidad moderado.

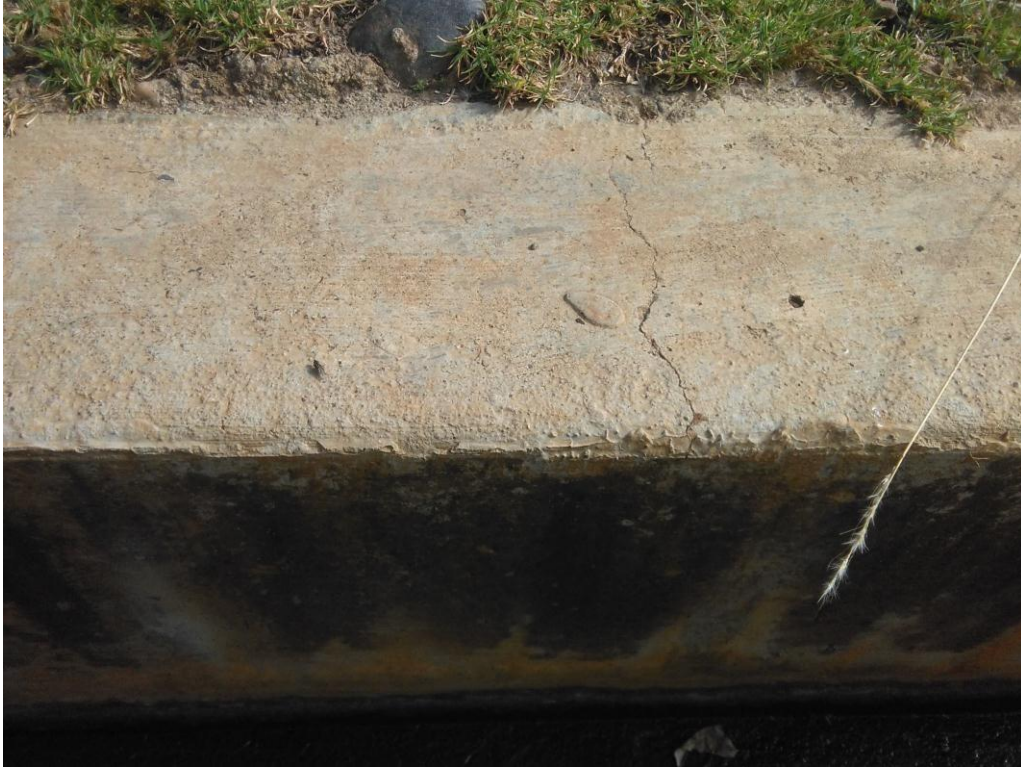
En esta fotografía se puede apreciar la patología de daño por impacto con una severidad leve.

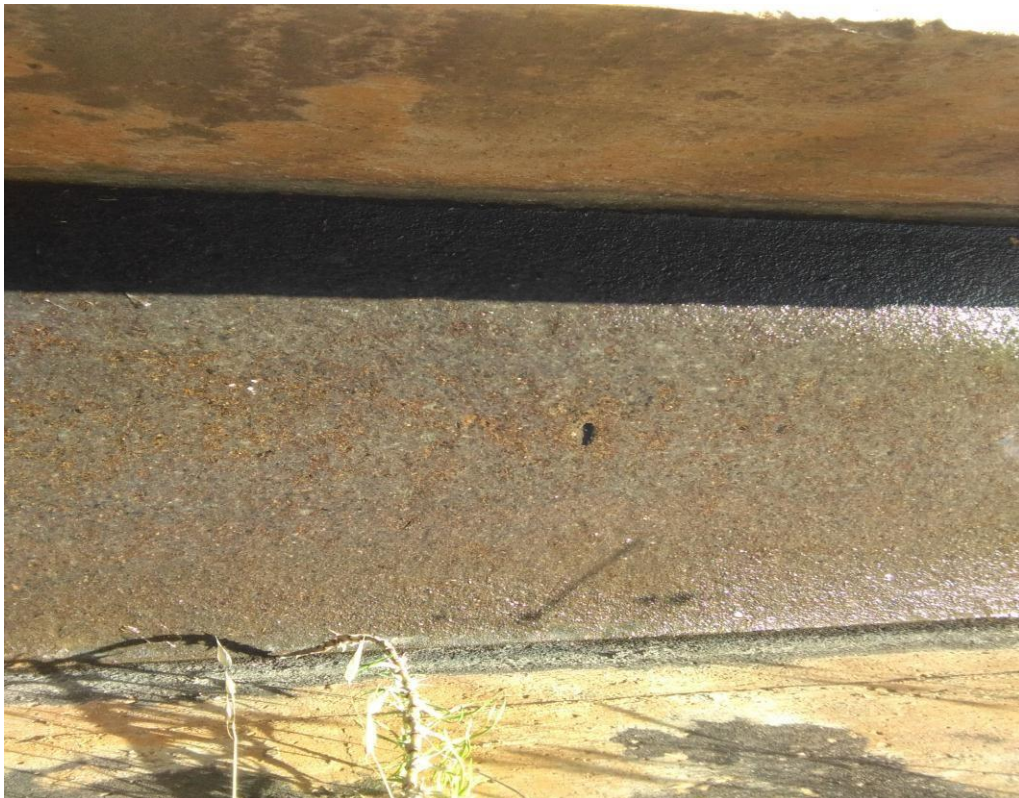
En esta fotografía se puede apreciar la patología de degradación del revestimiento del concreto con una severidad moderado.

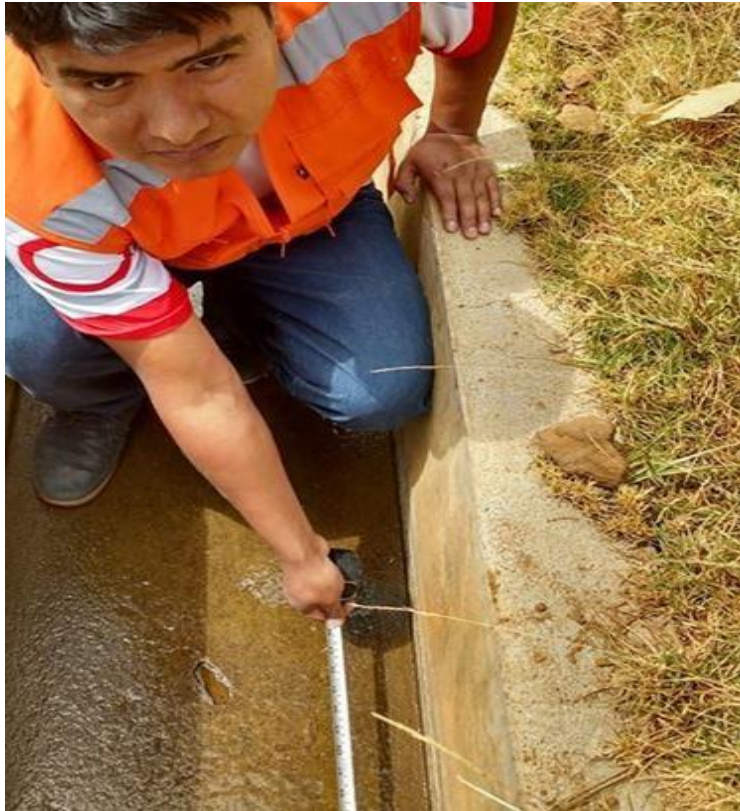
En esta imagen se puede apreciar el momento cuando se realiza la medida para luego hallar el área de la patología de degradación del revestimiento del concreto.

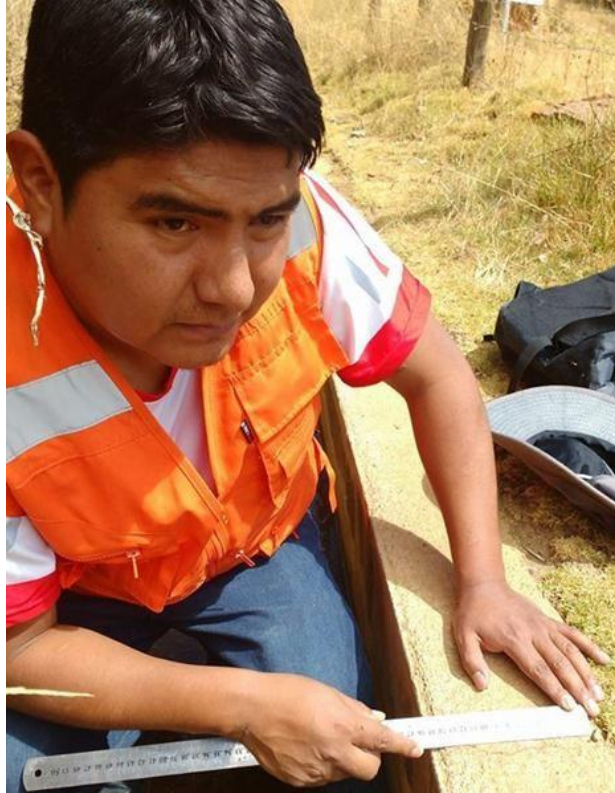
En esta imagen se puede apreciar el momento cuando se realiza la medida para luego hallar el área de la patología de fisuras.

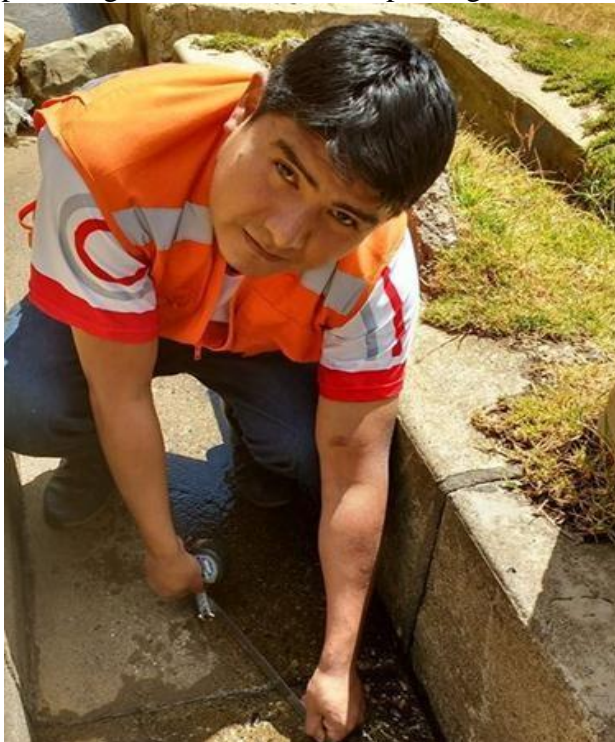
En esta imagen se puede apreciar el momento cuando se realiza la medida para luego hallar el área de la patología de hundimiento.
