“Determinación y evaluación de las patologías del concreto en el canal de riego Ocupampa - Mutgo, desde la progresiva 0+000 al 1+000 del distrito de Aquia, Provincia de Bolognesi, Departamento de Ancash – 2018”

**Tesis para optar el título profesional de:**

**Bach. Fanny Natalia Ocrosopoma Callupe**

**HUARAZ – PERÚ**

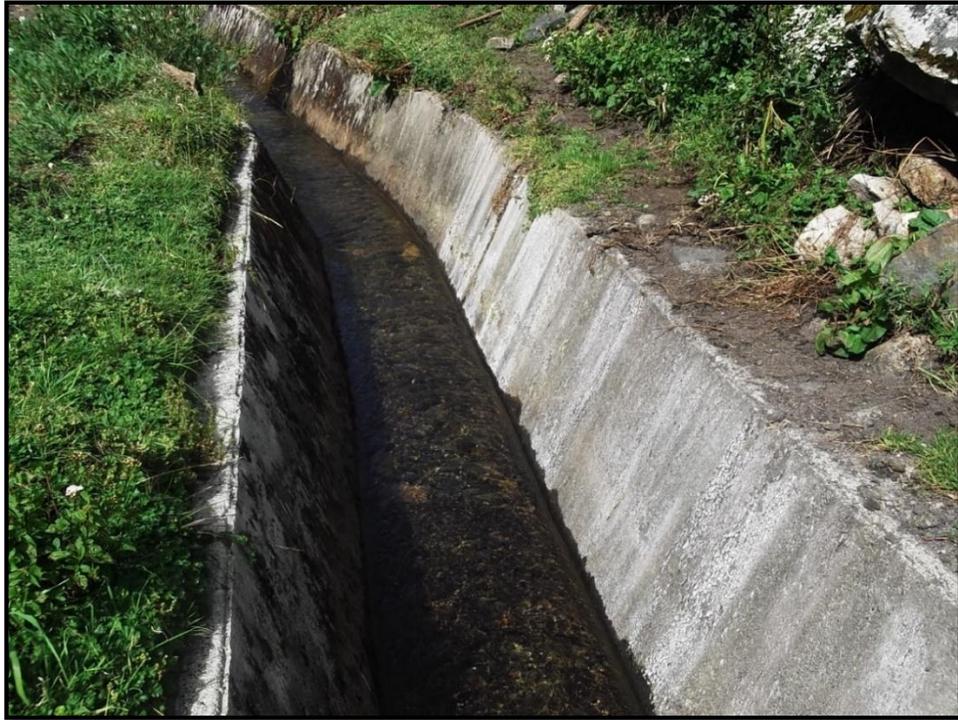
*Fotografía 1: Erosión en la superficie del canal*

“Como solución se propone generalmente, la construcción de obras de drenaje y de bioingeniería. Los procesos de erosión son muy comunes en los canales de concreto”.

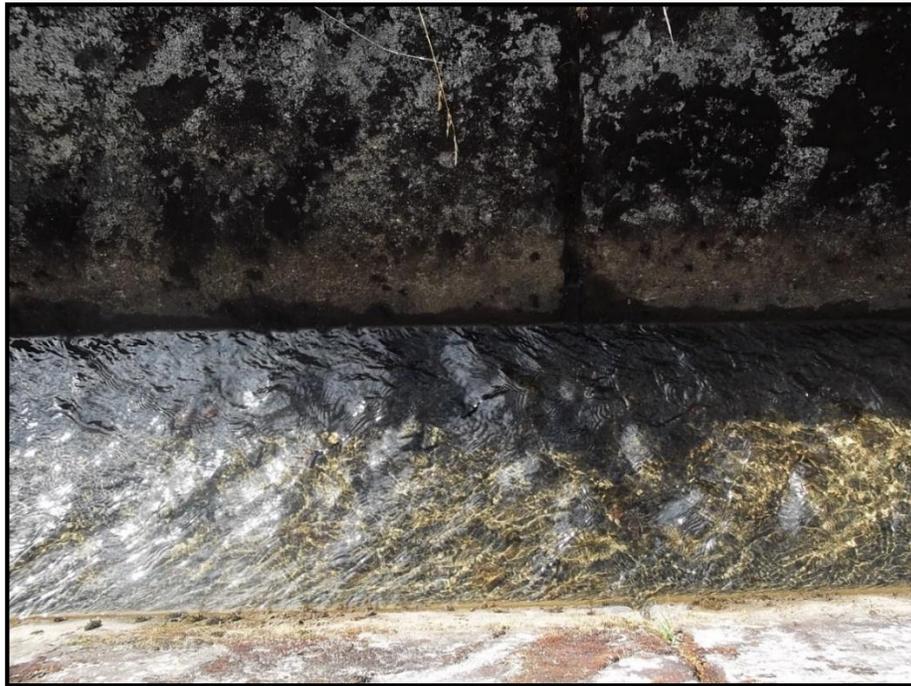
*Fotografía 2: Agrietamiento en la junta del canal*

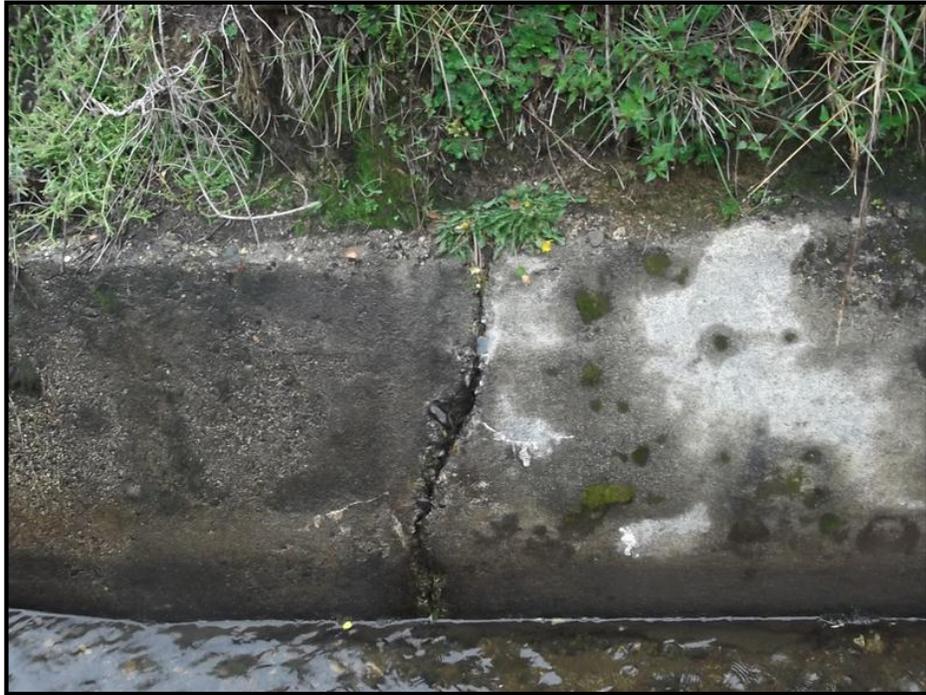
- a. “Agrietamiento de la estructura hidráulica por empuje de tierras.”
  - b. “Por contracción debido a la presencia de temperaturas altas y bajas o fuertes (clima).”
  - c. “Ausencia de juntas de dilación en los esparcimientos requeridos.”  
“Es la misma resina epóxica, que se mezcla con arena. Y se trabaja como un mortero normal, y esto se aplica en las grietas. A los 7 días está totalmente seco.”
- “Se debe dejar juntas de acuerdo al diseño, para así evitar la presencia de las grietas.”

*Fotografía 3: Grietas en la estructura del canal*

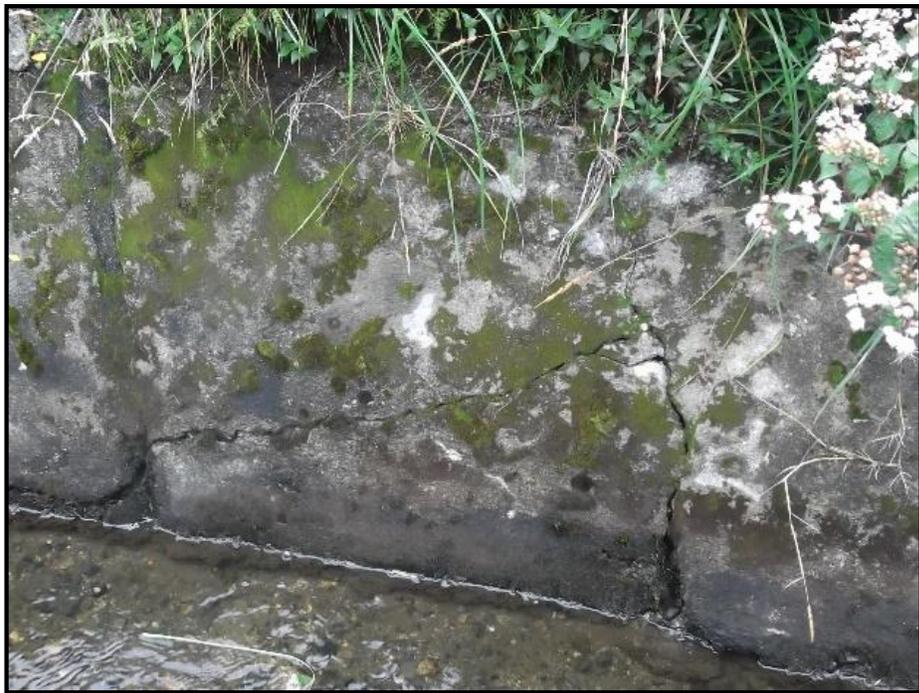
“Variaciones dimensionales por cambios hidrotérmicos (humedad y temperatura).”

*Fotografía 4: Fisuras en las paredes de la caja del canal*

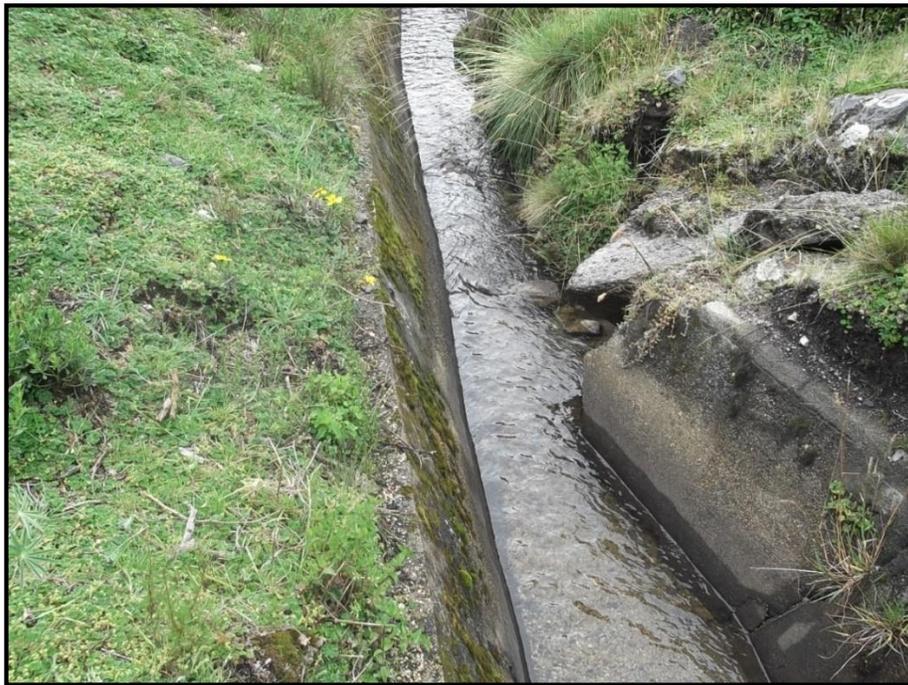
*Fotografía 5: Fracturamiento en el canal de conducción*

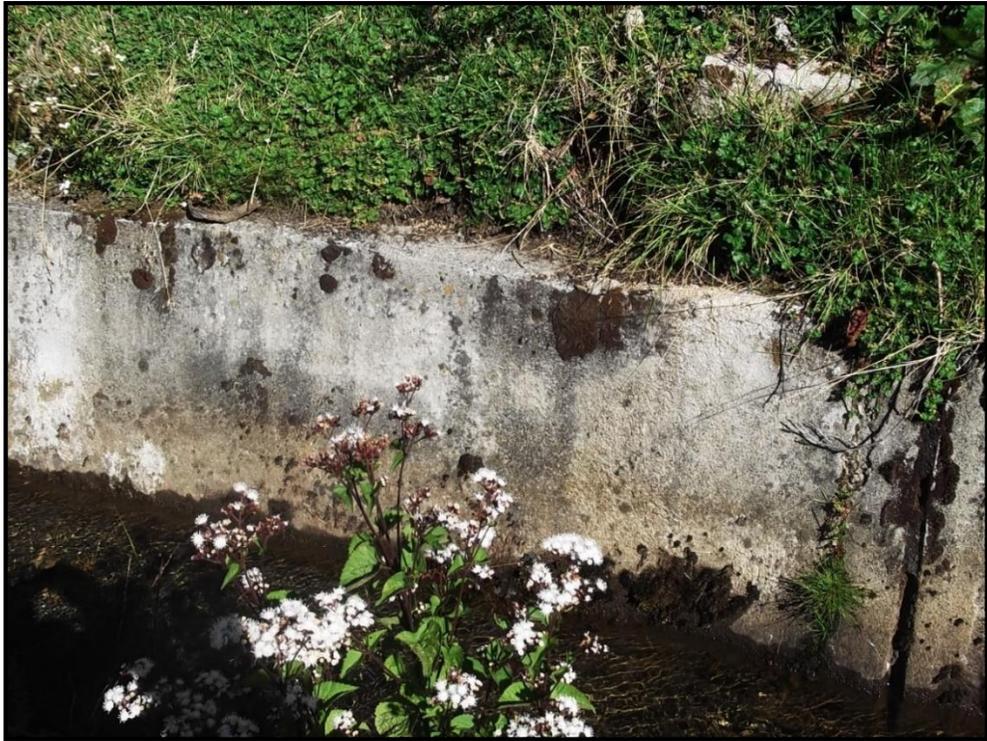
*Fotografía 6: Eflorescencia en el canal de conducción*

“Para evitar que las eflorescencias vuelvan a salir conviene impermeabilizar la zona afectada una vez que ha sido tratada.”

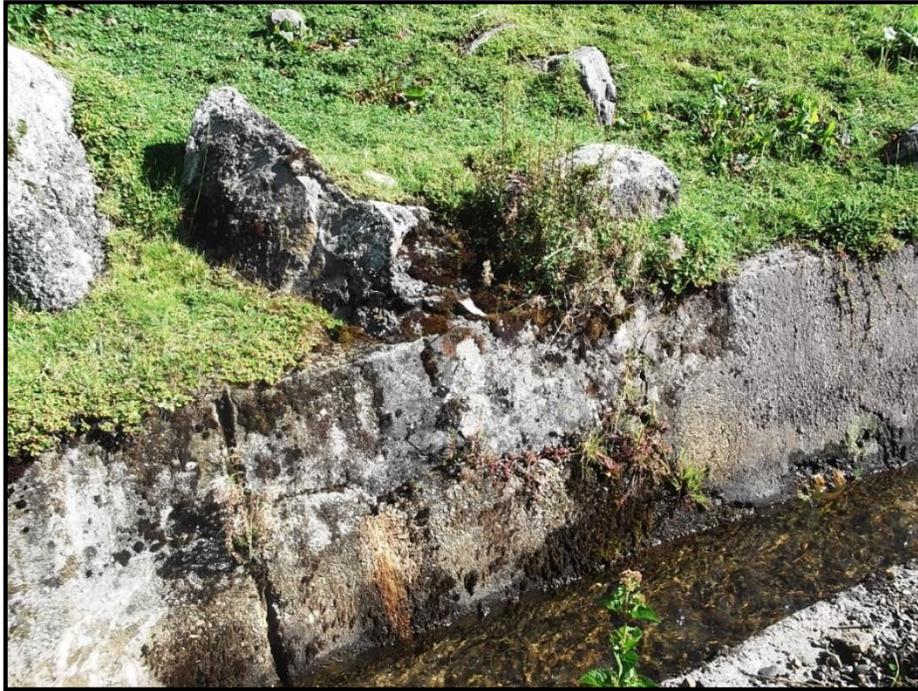
*Fotografía 7: Vegetación en el canal*

- “En caso de severidad severa, se deberá hacer un estudio detallado de la afectación de la obra para determinar las medidas de control necesarias”.

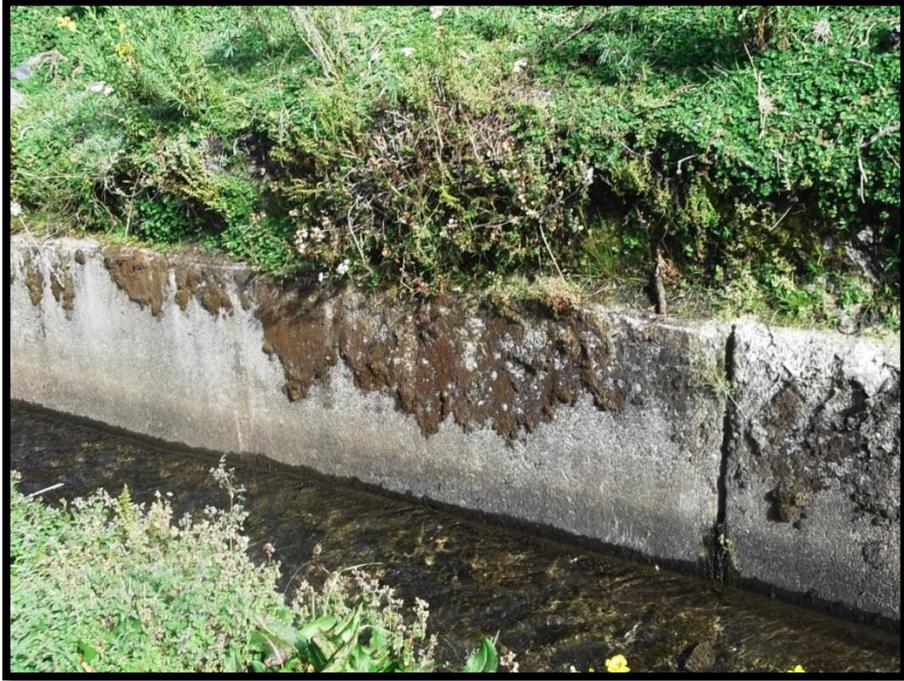
“**Leve:** Pequeñas cantidades de manchas de moho en la superficie del canal.”

*Fotografía 8: Mohos en paredes del canal*

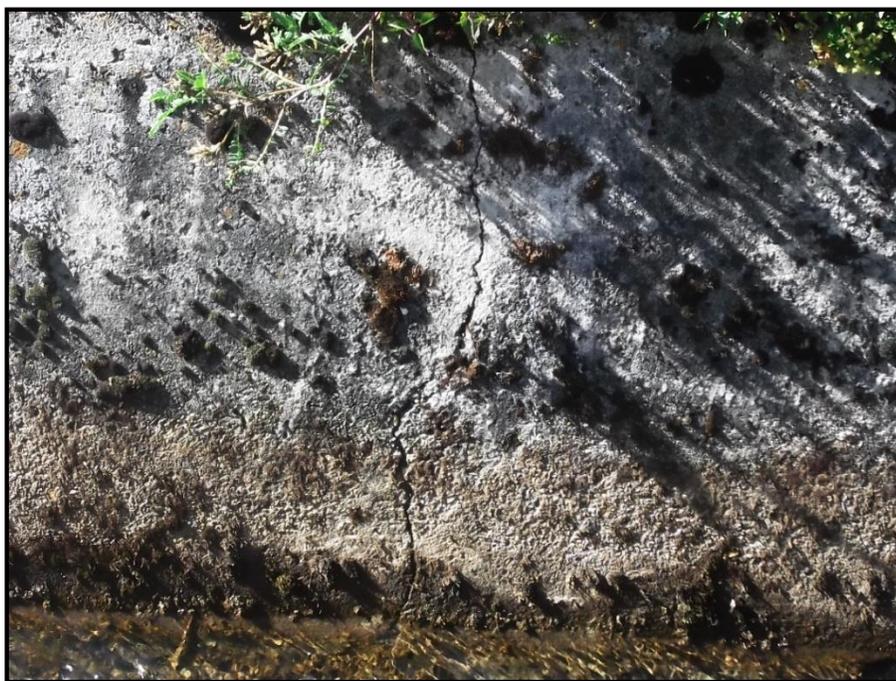
**FOTO 3: LA PATOLOGÍA DE FISURA ENCONTRADO EN EL CANAL DE RIEGO OCUPAMPA - MUTGO**

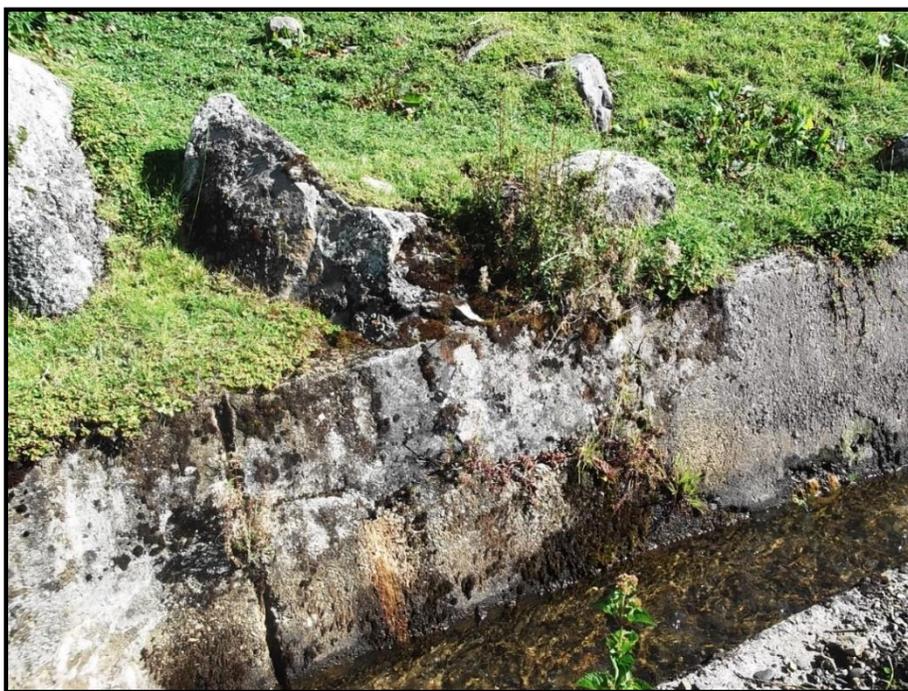
**FOTO 5: LA PATOLOGÍA DE VEGETACIÓN ENCONTRADO DEL CANAL DE RIEGO OCUPAMPA - MUTGO**

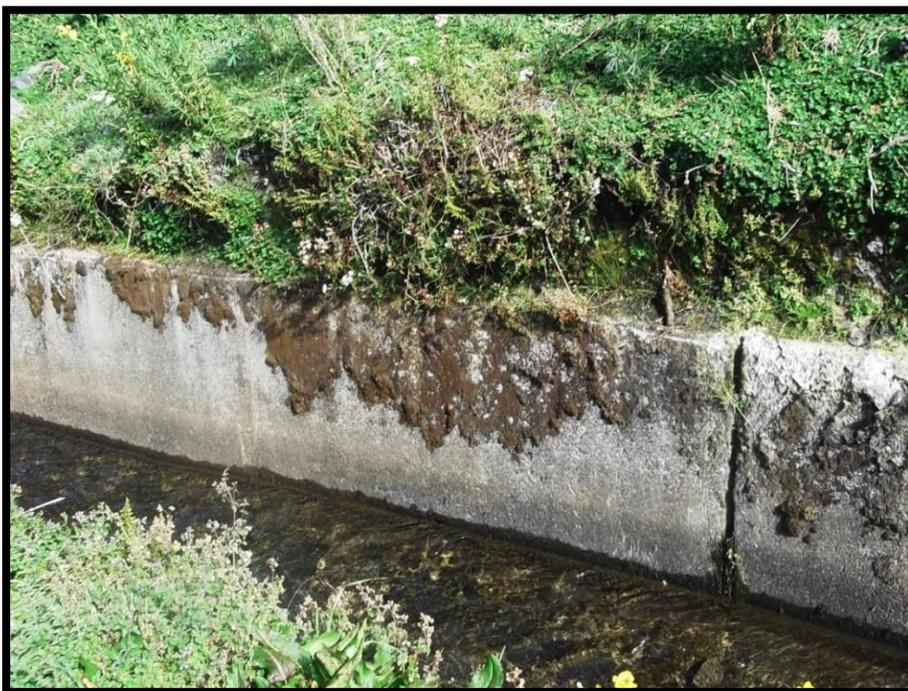
**FOTO 6: LA PATOLOGÍA DE MOHO ENCONTRADO DEL CANAL DE RIEGO OCUPAMPA - MUTGO**

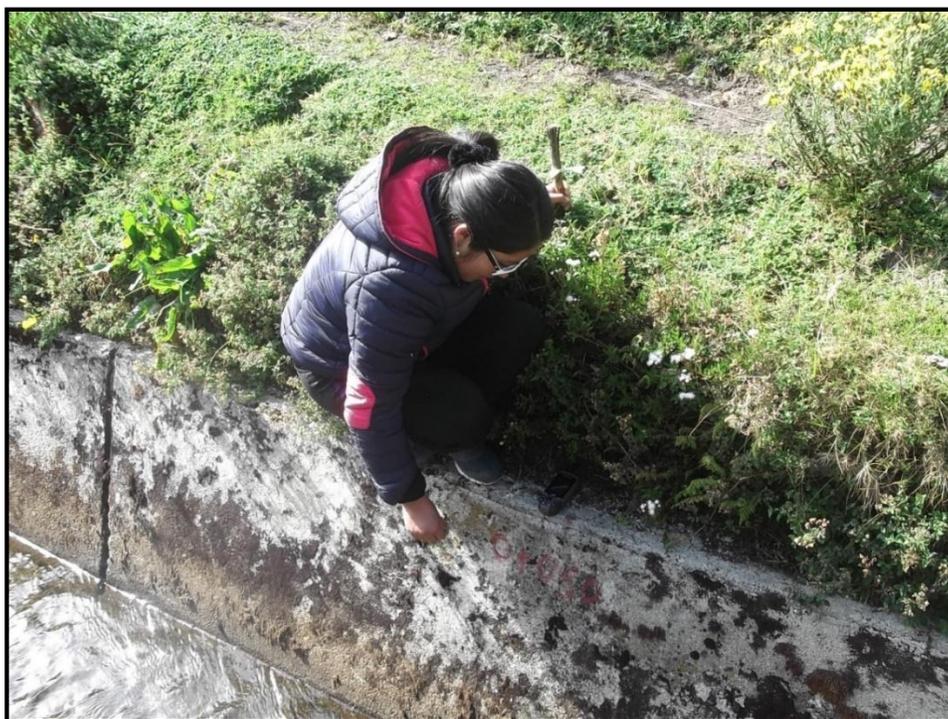
**FOTO 7: LA PATOLOGÍA DE EFLORESCENCIA  
ENCONTRADO DEL CANAL DE RIEGO OCUPAMPA -**

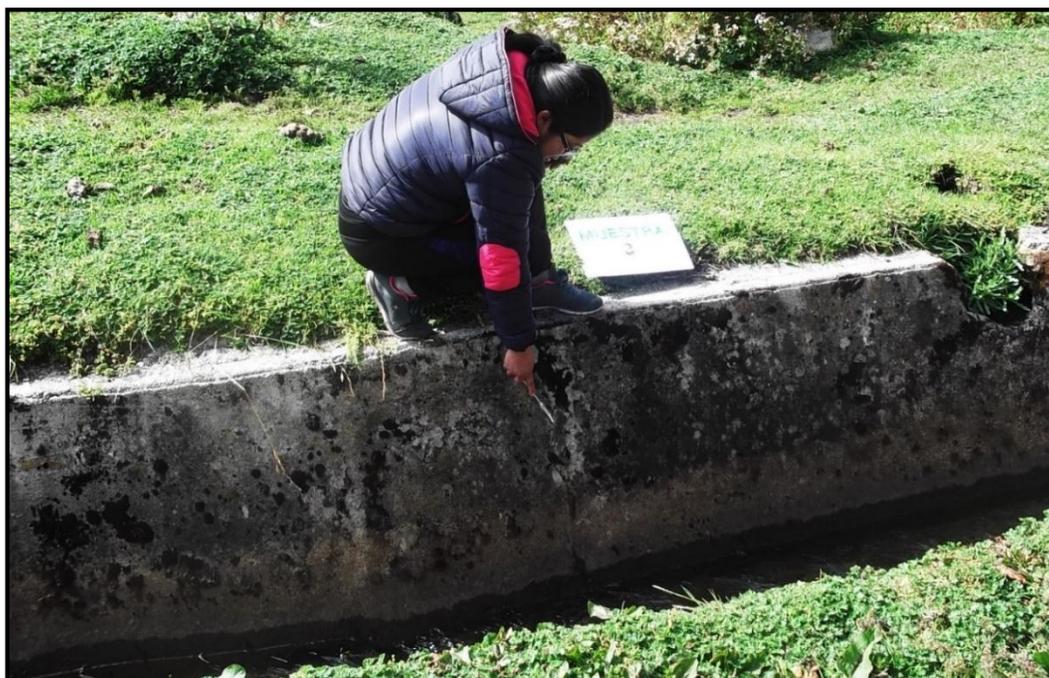
**FOTO 8: MIDIENDO LA PATOLOGÍA DE FISURA  
ENCONTRADO DEL CANAL DE RIEGO OCUPAMPA - MUTGO**

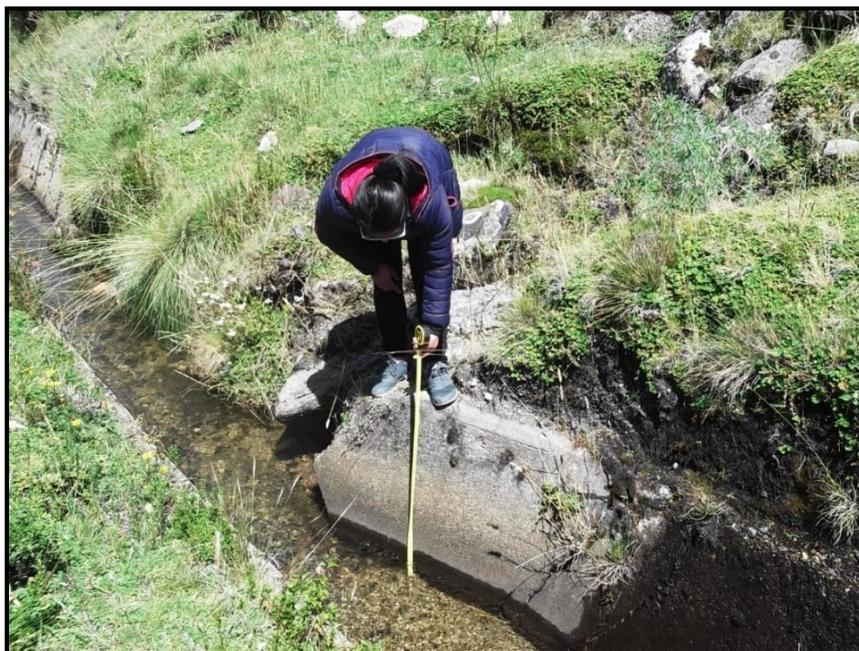
**FOTO 12: LA PATOLOGÍA DE FRACTURAMIENTO  
ENCONTRADO EN EL CANAL DE RIEGO OCUPAMPA - MUTGO**
