DETERMINACIÓN Y EVALUACIÓN DE PATOLOGÍAS DEL CONCRETO EN EL  
CANAL CHAHUA RURI ENTRE LAS PROGRESIVAS 4+000 AL 5+000 EN EL  
CENTRO POBLADO DE MARIAN, DISTRITO DE INDEPENDENCIA,  
PROVINCIA HUARAZ, DEPARTAMENTO ANCASH, AGOSTO – 2017

**TESIS PARA OPTAR EL TÍTULO PROFESIONAL DE  
INGENIERA CIVIL**

BACH. MARIANELA MACHADO SUDARIO

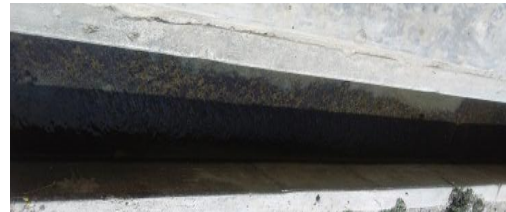
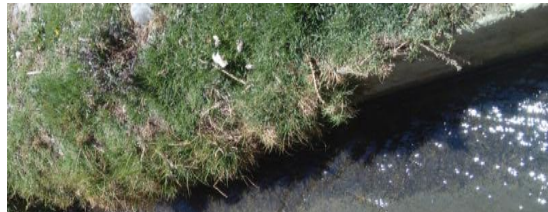
<b>FOTO FONDO DE CANAL</b>						<b>FOTO MARGEN DERECHA</b>

<b>MECÁNICAS</b>		Grieta				A		<b>MODERADO</b>		<b>2</b>	
				<b>FÍSICAS</b>		Erosión				C

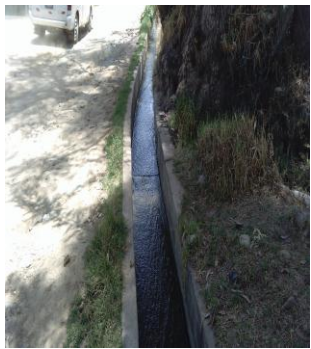
<b>QUÍMICA</b>			Erosión C	SEVERO	3		
<b>BIOLÓGICOS</b>				Musgos F			NIVEL DE SEVERIDAD				
<b>FOTOGRAFIA</b>

AREA (M2)							
				LEVE: <= 5%		MODERADO > 5% <= 20%		SEVERO: > 20%			
				AREA DEL ELEMETO		AREA AFECTADA		% AREA AFECTADA			
				VEGETACIÓN		Margen izquierdo 12.00		Fondo de canal 15.00		Margen derecho 12.00	
EFLORESCENCIA		Margen izquierdo 12.00		Fondo de canal 15.00		Margen derecho 12.00					
<b>PATOLOGIAS BIOLÓGICOS</b>				AREA (M2)						NIVEL DE SEVERIDAD	
MUSGOS				LEVE							
Margen izquierdo 12.00				Fondo de canal 15.00		Margen derecho 12.00					
<b>PATOLOGIAS FÍSICAS</b>				ESPESOR (CM)						NIVEL DE SEVERIDAD	
EROSIÓN				LEVE: <= 5%		MODERADO > 5% <= 20%		SEVERO: > 20%			
Margen izquierdo 15		Fondo de canal 15		Margen derecho 15							
<b>PATOLOGIAS MECÁNICAS</b>				FISURA			GRIETA			NIVEL DE SEVERIDAD	
LONGITUD		ABERTURA			NIVEL DE SEVERIDAD	LONGITUD		ABERTURA			NIVEL DE SEVERIDAD
		LEVE <= 1 mm	MODERADO > 1 mm <= 2 mm	SEVERO > 2 mm		LEVE < 2 mm	MODERADO > 2 <= 4	SEVERO > 4			
Margen izquierdo 200		Fondo de canal -	Margen derecho -	MODERADO	400.00	1.90	5.70		SEVERO

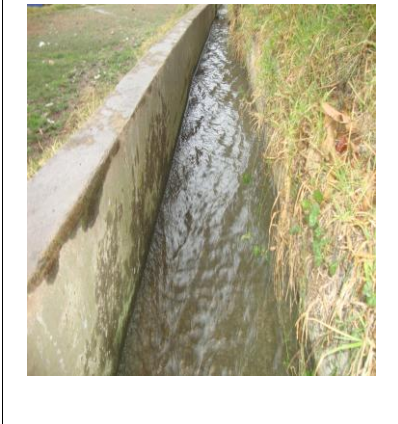
<b>VEGETACIÓN</b>		Margen izquierdo		8.40		-		0%		
						Fondo de canal		10.50		-		0%		
						Margen derecho		8.40		2.52		30%		SEVERO
<b>EFLORESCENCIA</b>						Margen izquierdo		8.40		5.31		63% SEVERO		
						Fondo de canal		10.50		-		0%		
						Margen derecho		8.40		-		0%		
<b>PATOLOGIAS BIOLÓGICOS</b>				<b>AREA (M2)</b>				<b>LEVE</b>		<b>NIVEL DE SEVERIDAD</b>				
				AREA DEL ELEMETO		AREA AFECTADA		% AREA AFECTADA						
<b>MUSGOS</b>						Margen izquierdo		8.40		-		0%		
						Fondo de canal		10.50		-		0%		
						Margen derecho		8.40		-		0%		
<b>PATOLOGIAS FÍSICAS</b>				<b>ESPESOR (CM)</b>				<b>LEVE</b>		<b>NIVEL DE SEVERIDAD</b>

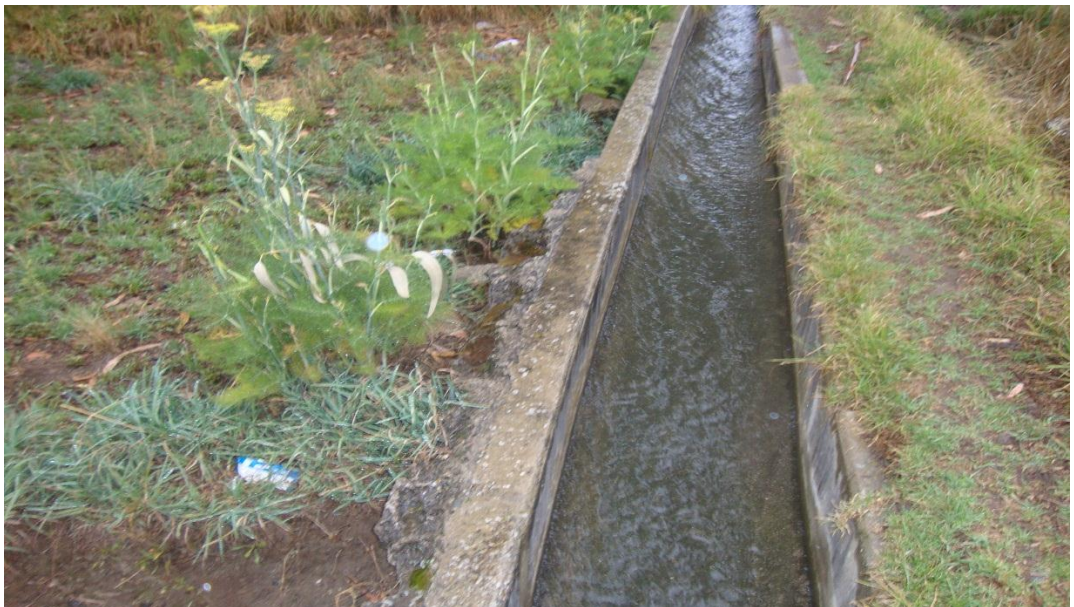
**FOTO N° 02:** Fotografía del Canal “Chahua Ruri” al margen izquierda derecha se visualiza eflorescencia.

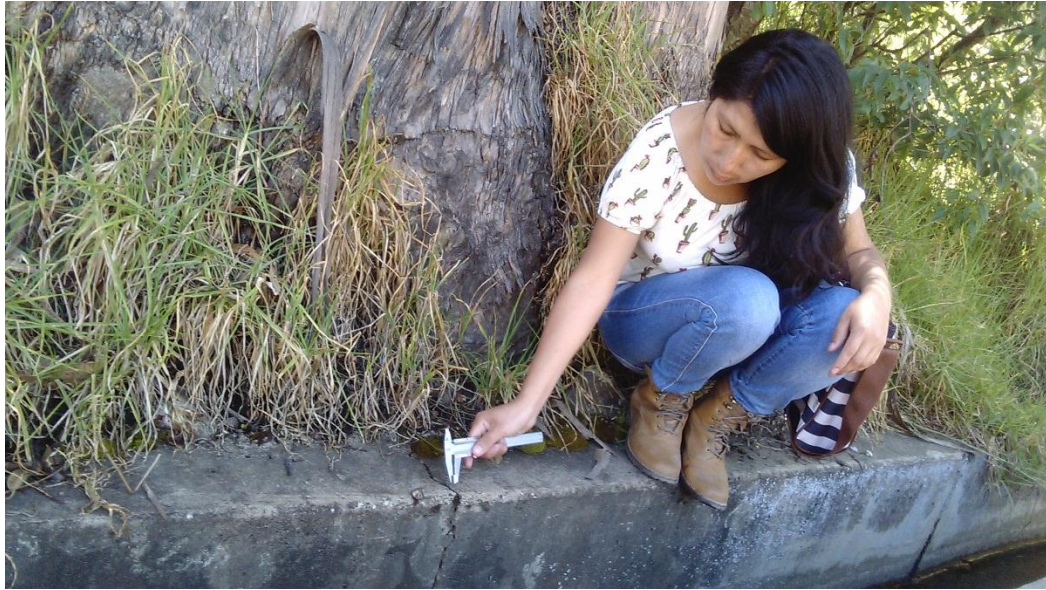
**FOTO N° 03:** Fotografía del Canal “Chahua Ruri” mi persona tomando medidas de las patologías (grieta).
