UNIVERSIDAD CATÓLICA LOS ÁNGELES  
CHIMBOTE

“DETERMINACIÓN Y EVALUACIÓN DE LAS PATOLOGÍAS EN EL  
SISTEMA ESTRUCTURAL DE ALBAÑILERÍA CONFINADA DE LAS  
VIVIENDAS COMPRENDIDAS ENTRE LAS CALLES JR. 3 DE OCTUBRE,  
AVENIDA ANCASH, JR. PAITA Y AVENIDA NUEVA DEL POZO, DEL  
PUEBLO JOVEN LA MERCED - PAITA ALTA - PAITA- PIURA MARZO 2017”

**TESIS PARA OPTAR EL TÍTULO DE:**

INGENIERO CIVIL

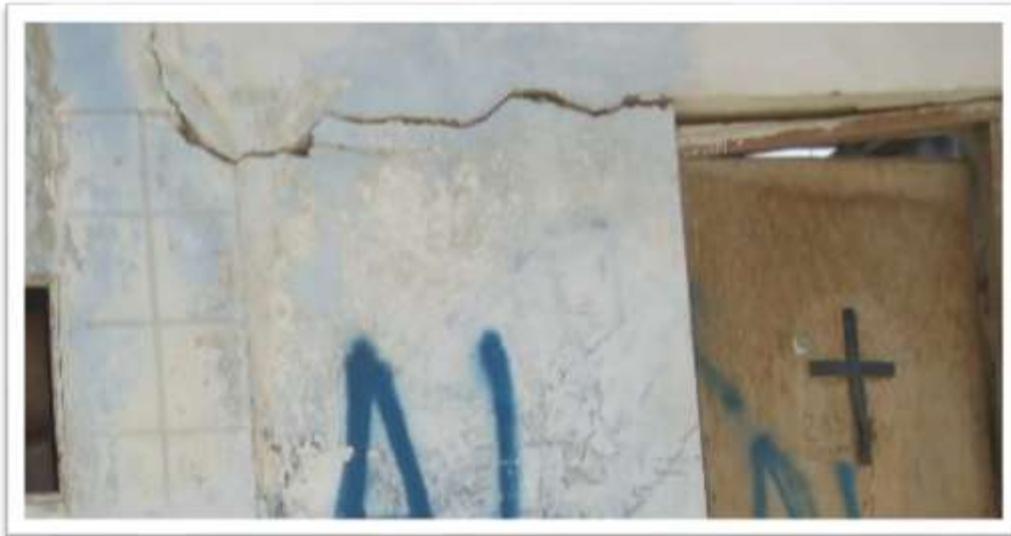
*Presencia de una enorme grieta ubicada a una esquina del marco de una vivienda, Av. Áncash*

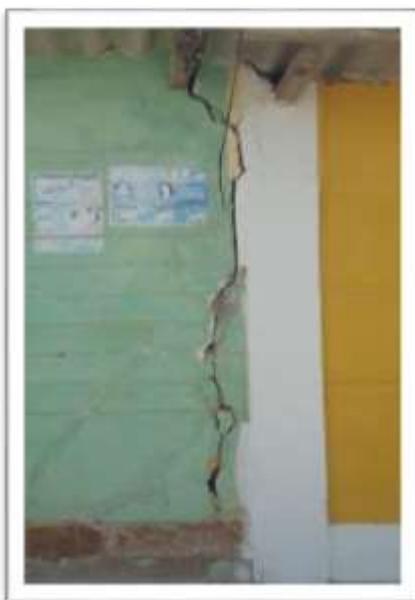
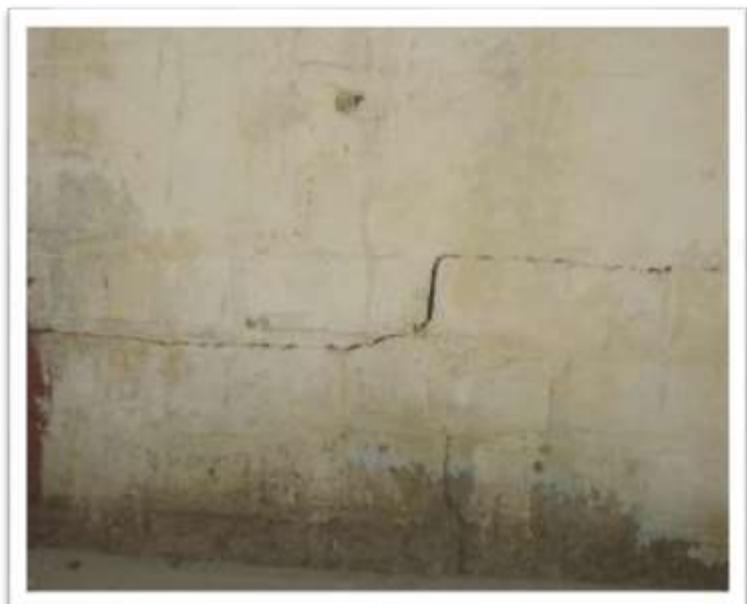
*A la izquierda se observa una enorme grieta vertical que llega hasta el techo ubicada en uno de los muros de la vivienda, al lado derecho una grieta ubicada en la parte inferior del muro, acompañado de varias fisuras, Jirón Los Jazmines y José Gálvez.*

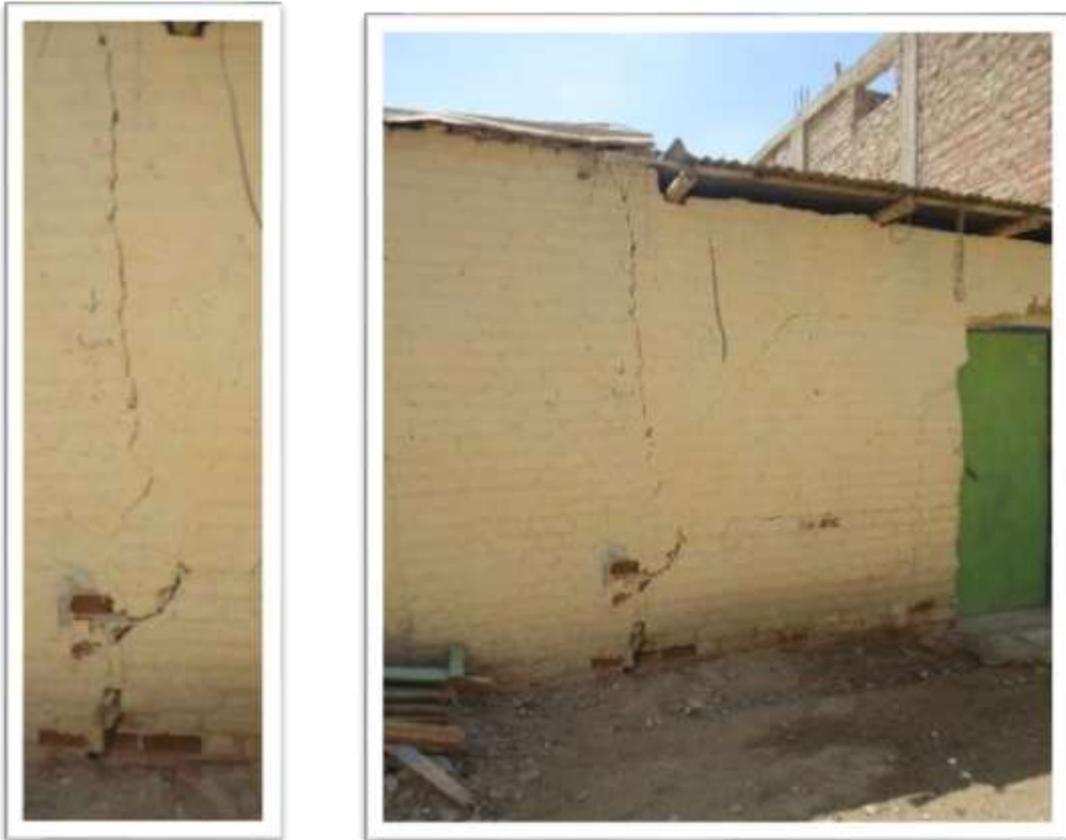
*Se observa una enorme grieta vertical que llega hasta el techo ubicada en uno de los muros de la vivienda, acompañado de varias fisuras y otras patologías, calle José Gálvez*

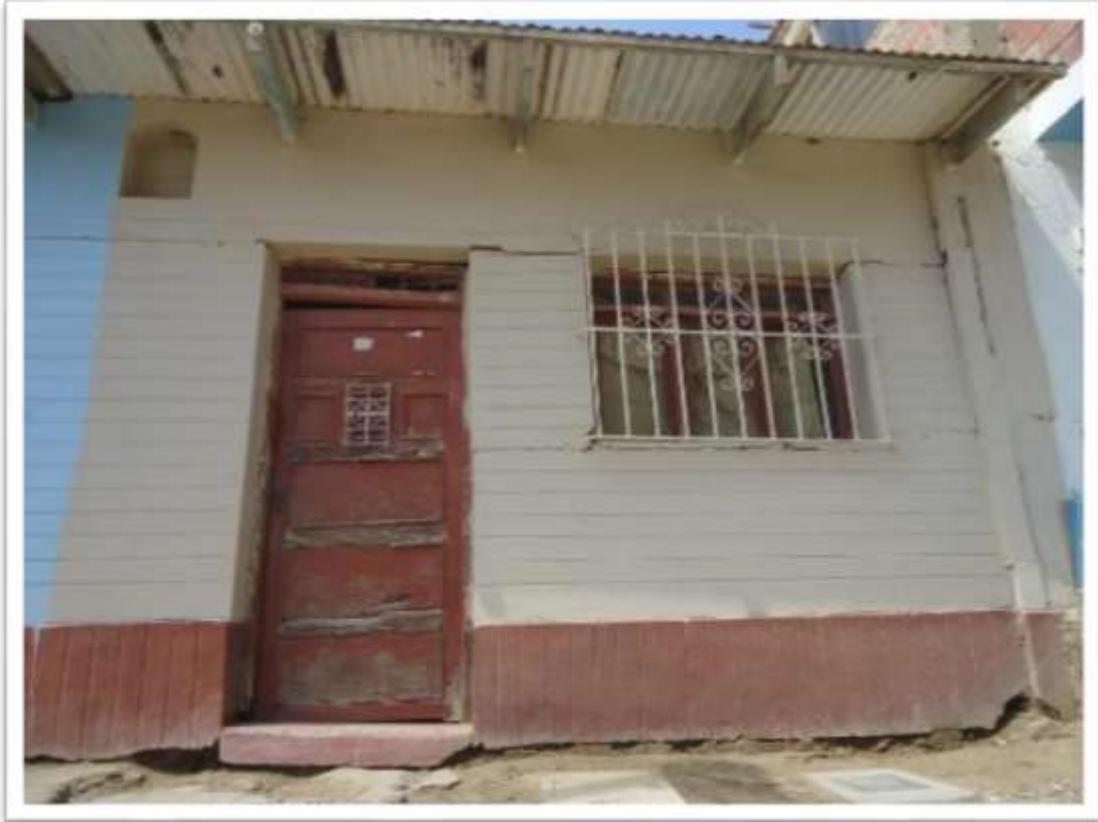
*En esta vivienda se observa la presencia de varias grietas en el marco de la puerta y la ventana, Jirón Los Jazmines.*

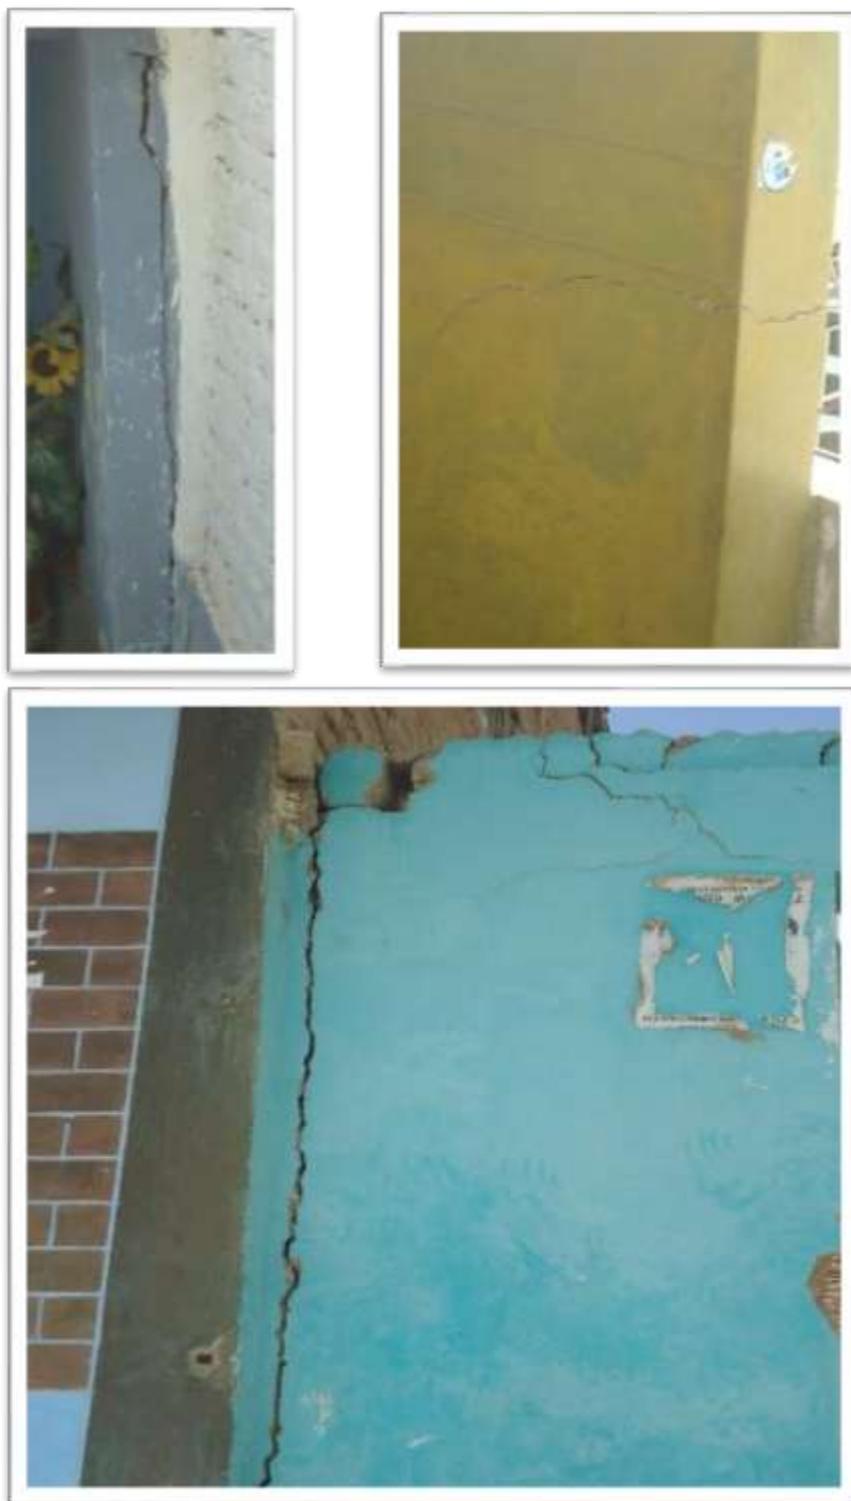
*Grafico 95: Presencia de fisura y grietas a causa de las arcillas expansivas, Jirón Los Jazmines, Pasaje Ayacucho*

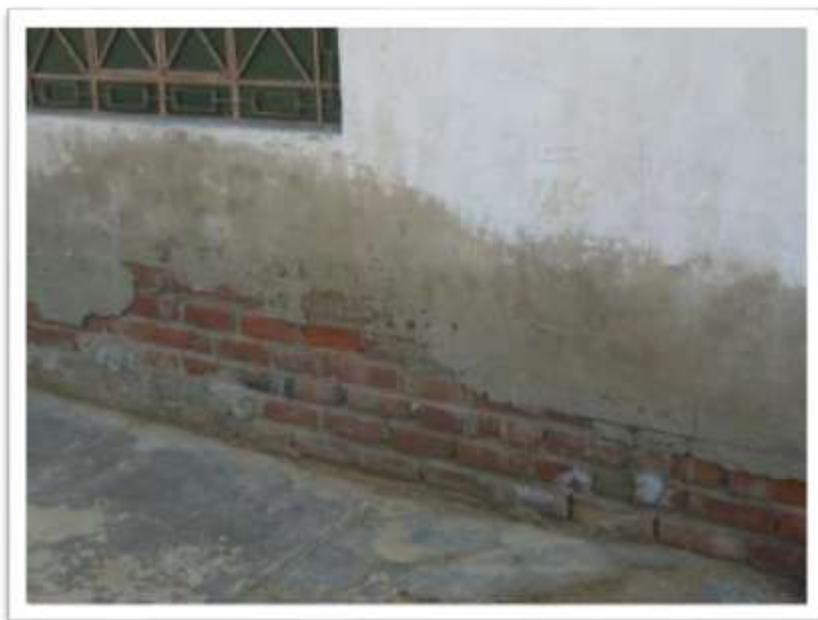
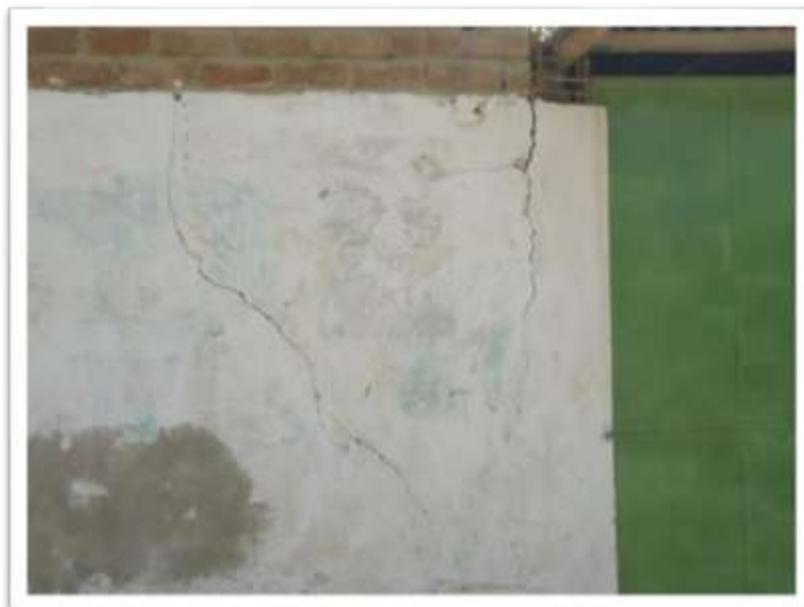
*Humedad, erosión y eflorescencia, fisura y grietas producto de las arcillas expansivas, la filtración de agua y la salinidad del suelo, Jirón 3 de Octubre.*

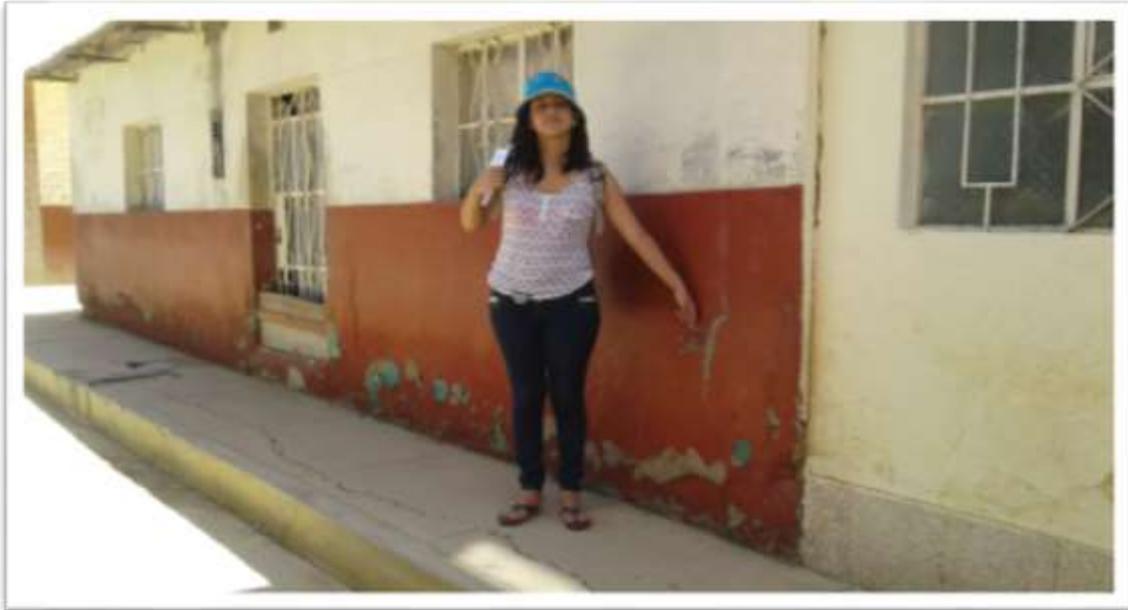
*Grafico 98: Presencia de grietas, humedad y eflorescencia*
