DETERMINACIÓN Y EVALUACIÓN DE PATOLOGÍAS
DEL CONCRETO EN COLUMNAS, VIGAS Y MUROS DE
ALBAÑILERÍA CONFINADA DEL CERCO PERIMÉTRICO
DE LA I.E. TENIENTE MIGUEL CORTES DEL CASTILLO,
AA.HH. CAMPO POLO, DISTRITO DE CASTILLA –
PROVINCIA DE PIURA – REGION DE PIURA,
NOVIEMBRE 2016

**TESIS PARA OPTAR EL TÍTULO PROFESIONAL DE:
INGENIERO CIVIL**

BACH. JOSE ALONSO MAZA ZAPATA

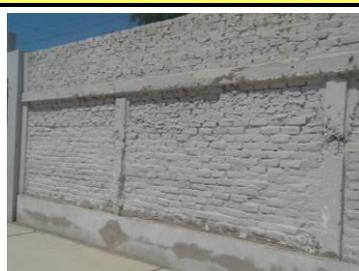
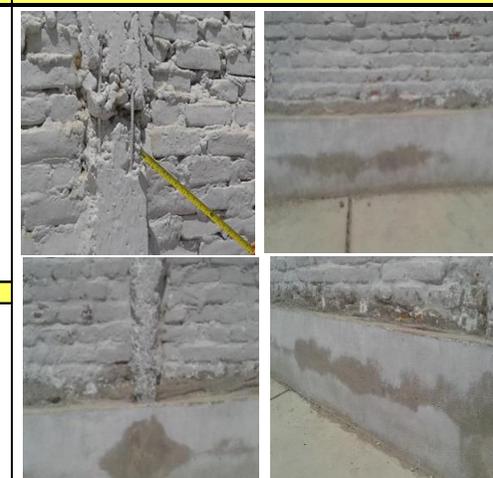
UNIDAD DE MUESTRA 2													
Elemento	Area(m2)	Patologias	Nivel de severidad	Area Afectada m2	%Area Afectada	%Area Afectada total	%De Area No Afectada						
Muro	19.835	Desprendimiento	1	0.935	4.7%	19.51%	78.44%						
		Eflorescencia	2	2.096	10.6%								
		Fisura	1	0.08	0.4%								
		Humedad	1	1.166	5.9%								
Columna	0.84	Desprendimiento	2	0.18	21.4%	3.24%	15.48%						
		Desintegración	2	0.25	29.8%								
		Corrosion	2	0.18	21.4%								
		Fisura	2	0.1	11.9%								
Vigas	1.2457	Desprendimiento	2	0.3	24.1%	1.37%	75.92%						
Resultado Final de la Muestra				Total de Area Afectada m2	Total de %Area Afectada	Total de %De Area No Afectada

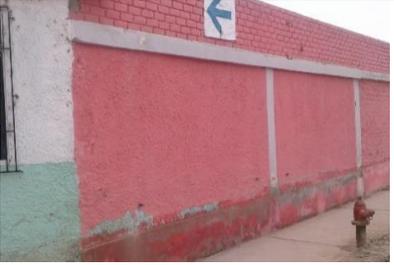
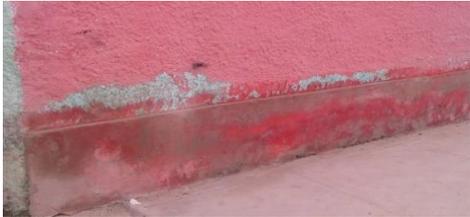
UNIDAD DE MUESTRA							
Elemento	Area(m2)	Patologias	Nivel de severidad	Area Afectada m2	%Area Afectada	%Area Afectada total	%De Area No Afectada
Muro	24.516	Humedad	1	2.79	11.4%	14.02%	84.21%
		Eflorescencia	1	1.05	4.3%		
		Fisuras	1	0.03	0.1%		
Columna	1.575	Humedad	1	0.12	7.6%	0.43%	92.38%
Vigas	1.5189	Fisuras	1	0.07	4.6%	0.25%	95.39%
Resultado Final de la Muestra				Total de Afectada m2	Total de %Area Afectada	Total de No

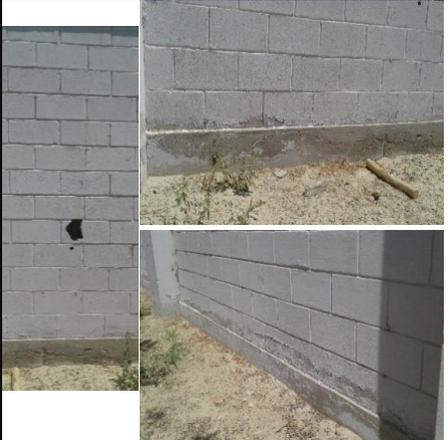
UNIDAD DE MUESTRA 23									
Elemento	Area(m2)	Patologias	Nivel de severidad	Area Afectada m2	%Area Afectada	%Area Afectada total	%De Area No Afectada		
Muro	26.74	Humedad	1	0.04	0.1%	1.28%	98.56%		
		Eflorescencia	1	0.234	0.9%				
		Fisuras	1	0.11	0.4%				
Columna	1.7	Eflorescencia	1	0.06	3.5%	0.20%	96.47%		
Vigas	1.6193						100.00%		
Resultado Final de la Muestra				Total de Area Afectada m2	Total de %Area Afectada	Total de %De Area No Afectada

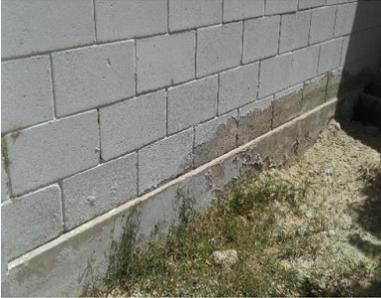
level(1) moderado(2) severo(3)						
UNIDAD DE MUESTRA 24		ELEVACION DE LA UNIDAD DE MUESTRA 24				
Elemento	Area(m2)	Patologias	Nivel de severidad	Area Afectada m2	%Area Afectada	%De Area No Afectada
Muro	12.902	Humedad	1	0.04	0.3%	93.63%
		Eflorescencia	1	0.782	6.1%

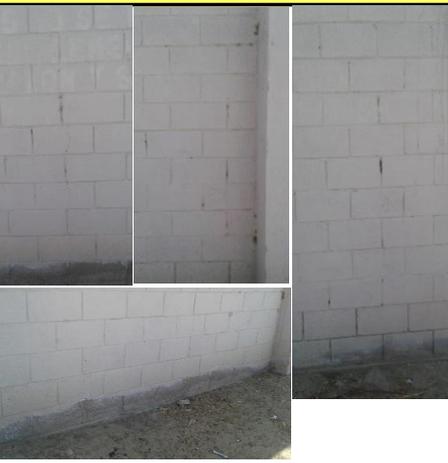
leve(1) moderado(2) severo(3)							
UNIDAD DE MUESTRA 27				ELEVACION DE LA UNIDAD DE MUESTRA 27			
Elemento	Area(m2)	Patologias	Nivel de severidad	Area Afectada m2	%Area Afectada	%Area Afectada total	%De Area No Afectada
Muro	24.576	Humedad	1	0.03	0.1%	2.39%	97.42%
		Eflorescencia	1	0.568	2.3%		
		Fisuras	1	0.036	0.1%		
Columna	0.875					# DIV/0!	100.00%
Vigas	1.0623					# DIV/0!	100.00%
Resultado Final de la Muestra				Total de Area Afectada m2	Total de %Area Afectada	Total de %De Area No	
Nivel de severidad de la Muestra 27				0.63	2.39%	97.61%	
				leve(1)

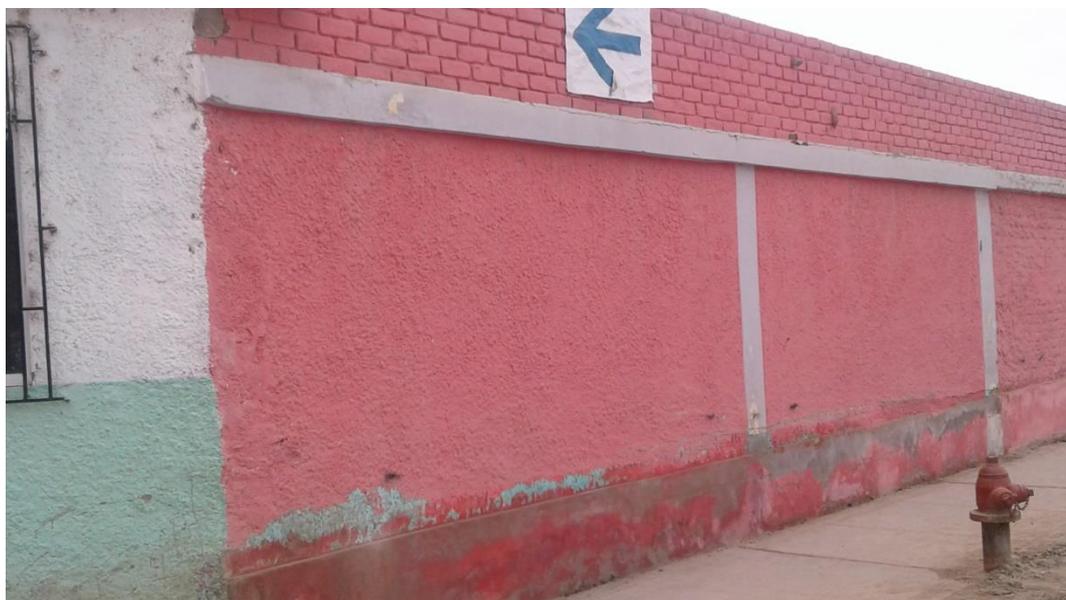
Grafico 126: Presencia de humedad en muro perteneciente a la UM – 13

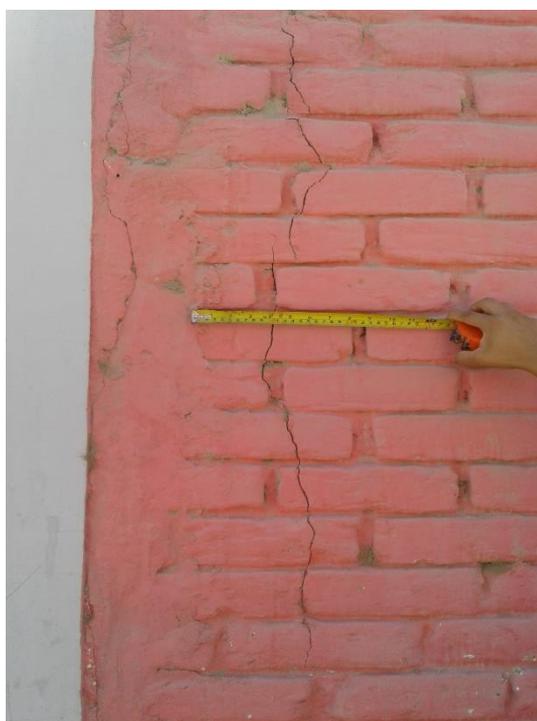
Grafico 127: Presencia de grieta en muro perteneciente a la UM - 14

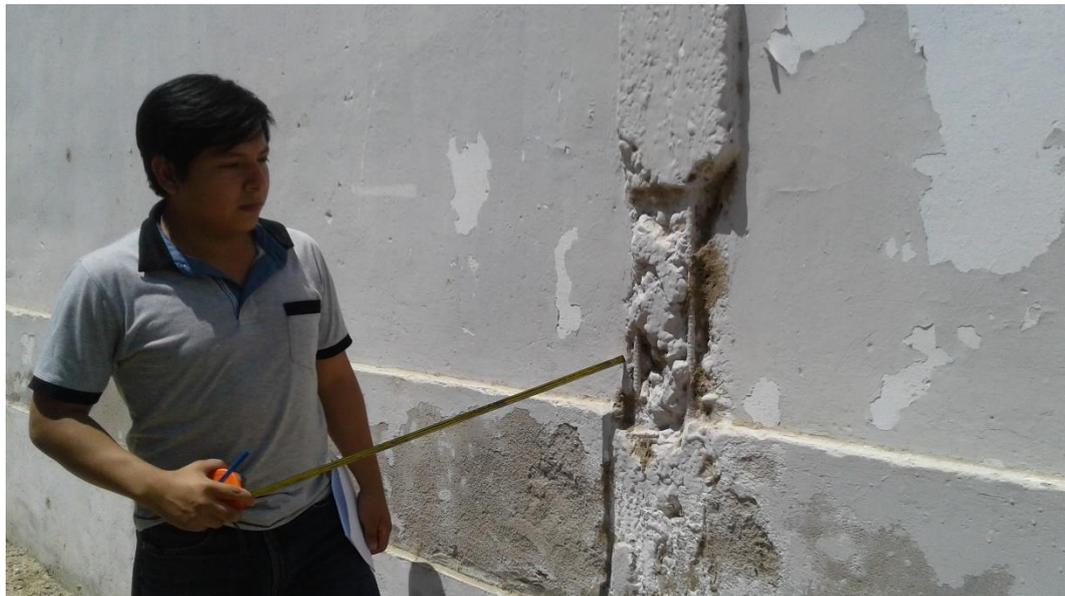
Grafico 128: Presencia de corrosión y desprendimiento columna perteneciente a la UM - 8
