**DETERMINACIÓN Y EVALUACIÓN DE LAS
PATOLOGÍAS DE CONCRETO ARMADO DEL
PUENTE TIPO VIGA SAMAN Y SUS ELEMENTOS
ESTRUCTURALES MALLARES SULLANA-PIURA
ABRIL 2018**

TESIS PARA OPTAR EL TÍTULO PROFESIONAL DE:
INGENIERO CIVIL

AUTOR:
BACH.SEGUNDO FRANCISCO CORDOVA CASTILLO

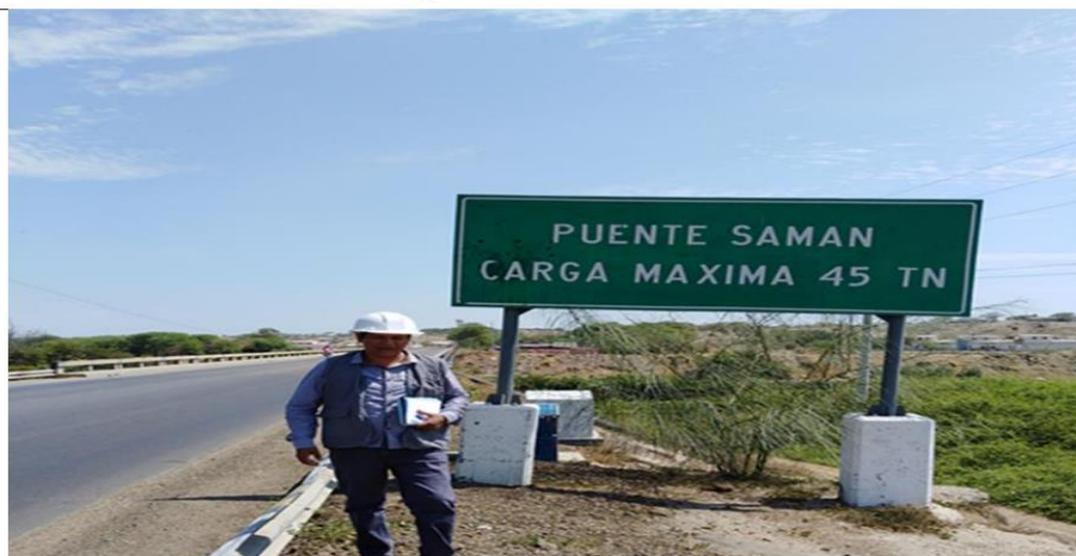
Fotografía 2 acceso izquierdo No hay señalización horizontal

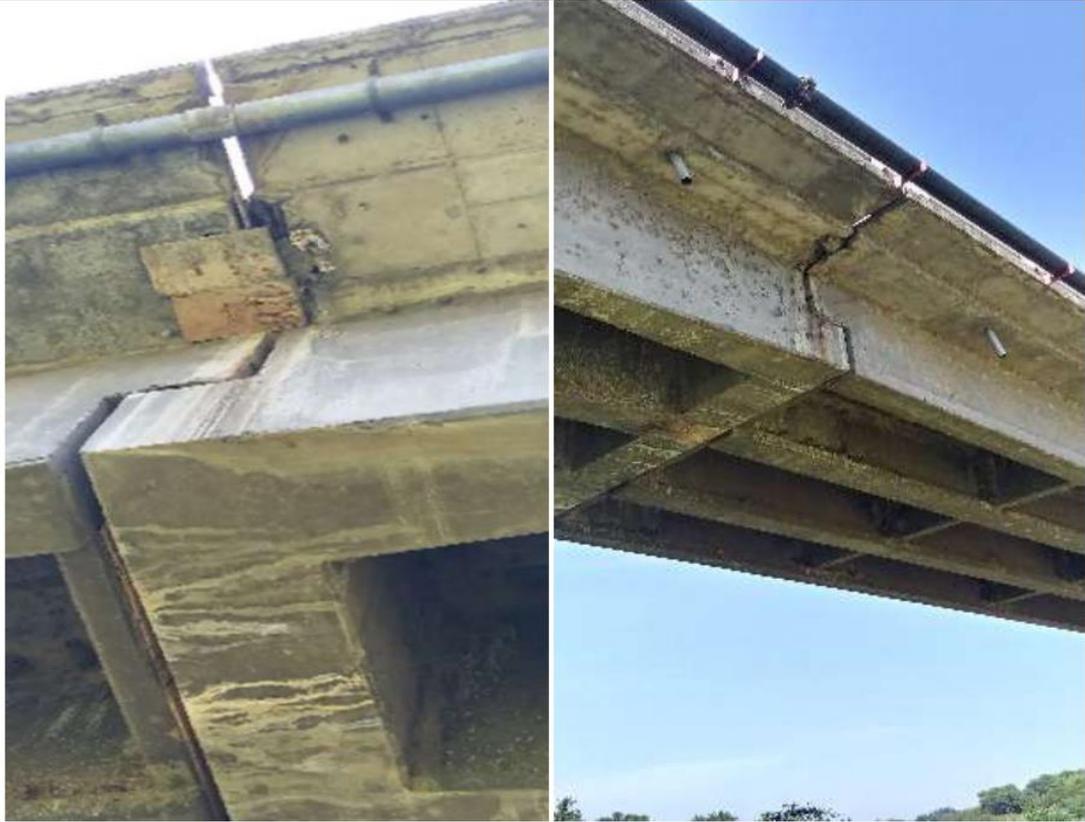
Fotografía 6 En las uniones viga con losa hay presencia de nidos
