UNIVERSIDAD CATÓLICA LOS ÁNGELES  
CHIMBOTE

DETERMINACIÓN Y EVALUACIÓN DE LAS  
PATOLOGÍAS DEL CONCRETO EN COLUMNAS,  
SOBRECIMIENTOS Y MUROS DEL CERCO  
PERIMÉTRICO DE LA INSTITUCIÓN EDUCATIVA  
PÚBLICA 38928 - LEONCIO PRADO BARRIO SAN  
MELCHOR, DISTRITO SAN JUAN BAUTISTA,  
PROVINCIA HUAMANGA, REGIÓN AYACUCHO –

**TESIS PARA OPTAR EL TÍTULO PROFESIONAL DE**  
**INGENIERO CIVIL**

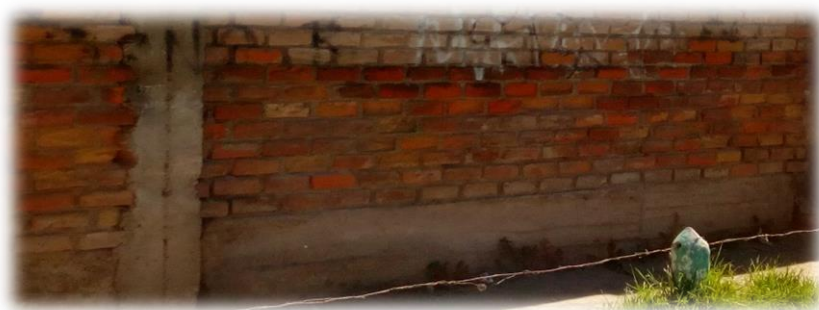
Figura 01: Erosión.  
Fuente: Elaboración propia (2017)

- Deterioro de pequeños fragmentos o partículas, producidos
- Por cambios de temperatura.
- Humedad.
- Por mala proporción de mortero.

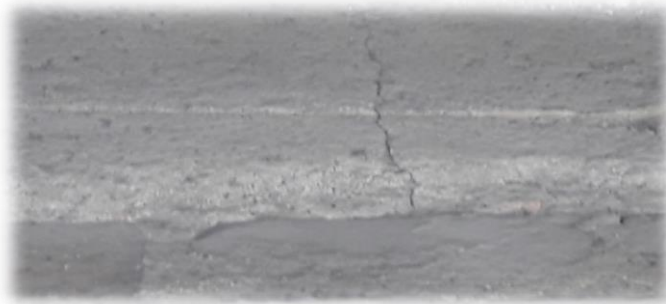
Figura 02. Fisuras en sobrecimiento

- Curado deficiente del concreto.
- Variaciones térmicas,
- Ataque químico,
- Asentamiento.
- Humedad.

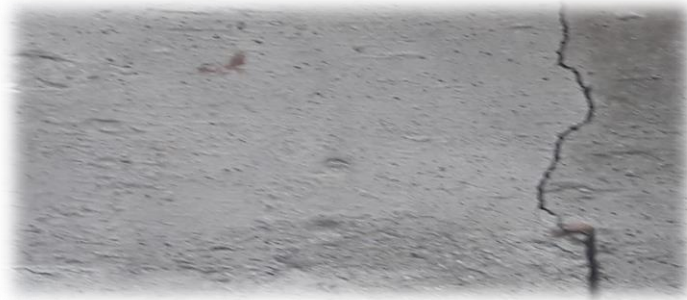
Figura 03. Grieta en muros

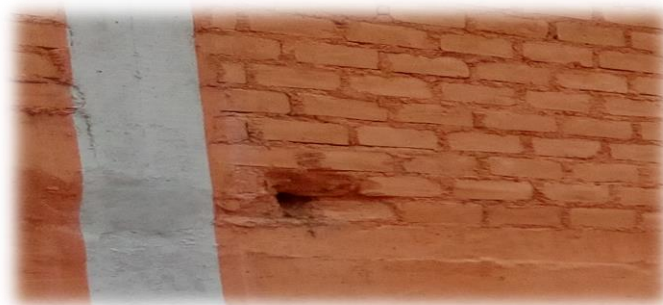
Figura 04: Picadura en muro

- Deterioro de pequeños fragmentos o partículas, producidos por cambios de temperatura, humedad y mala proporción de mortero y por impacto.

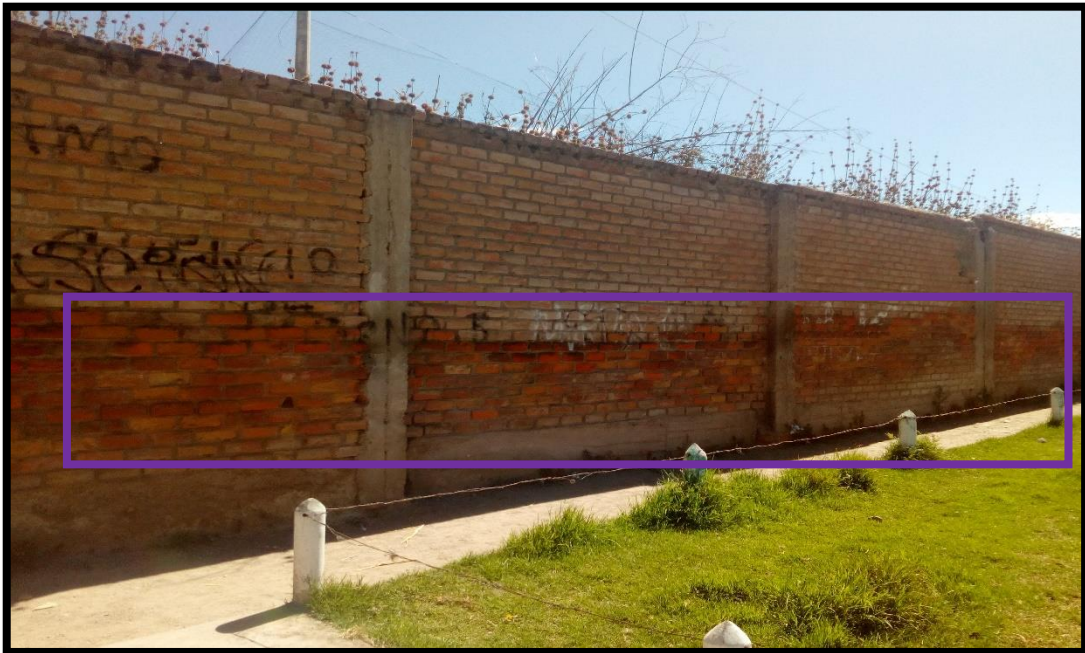
**Fotografía 01: EROSIÓN**, en la unidad en todas la unidades de muestra

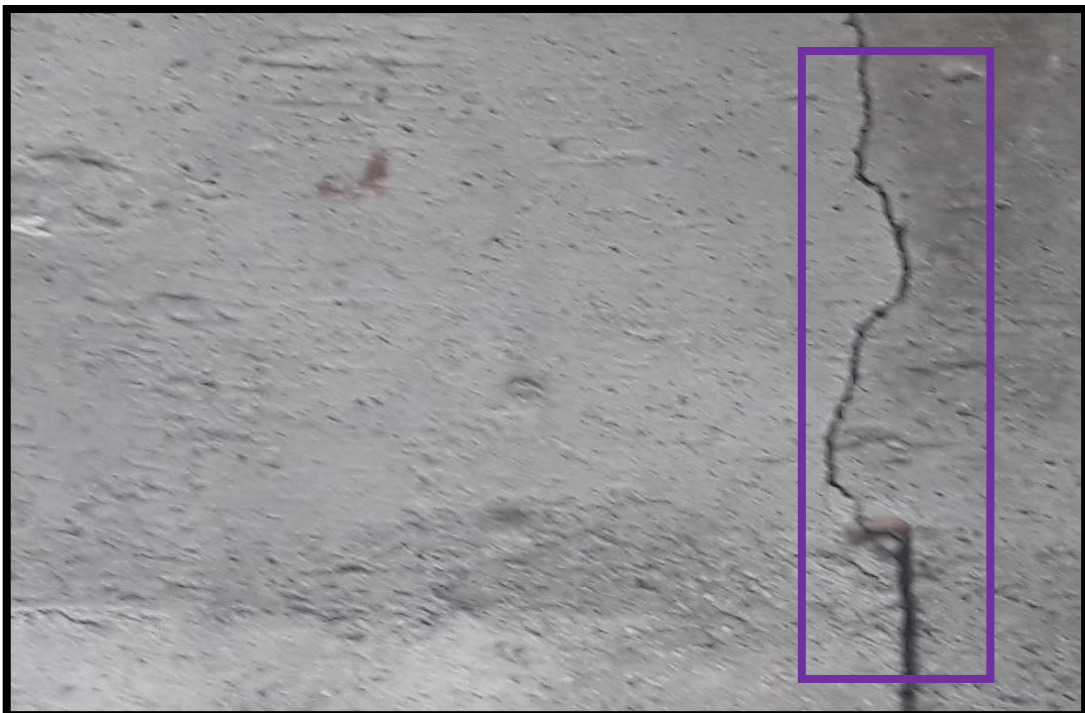
**Fotografía 02: GRIETAS** en columnas del cerco perimétrico, en las unidad de muestra 02.

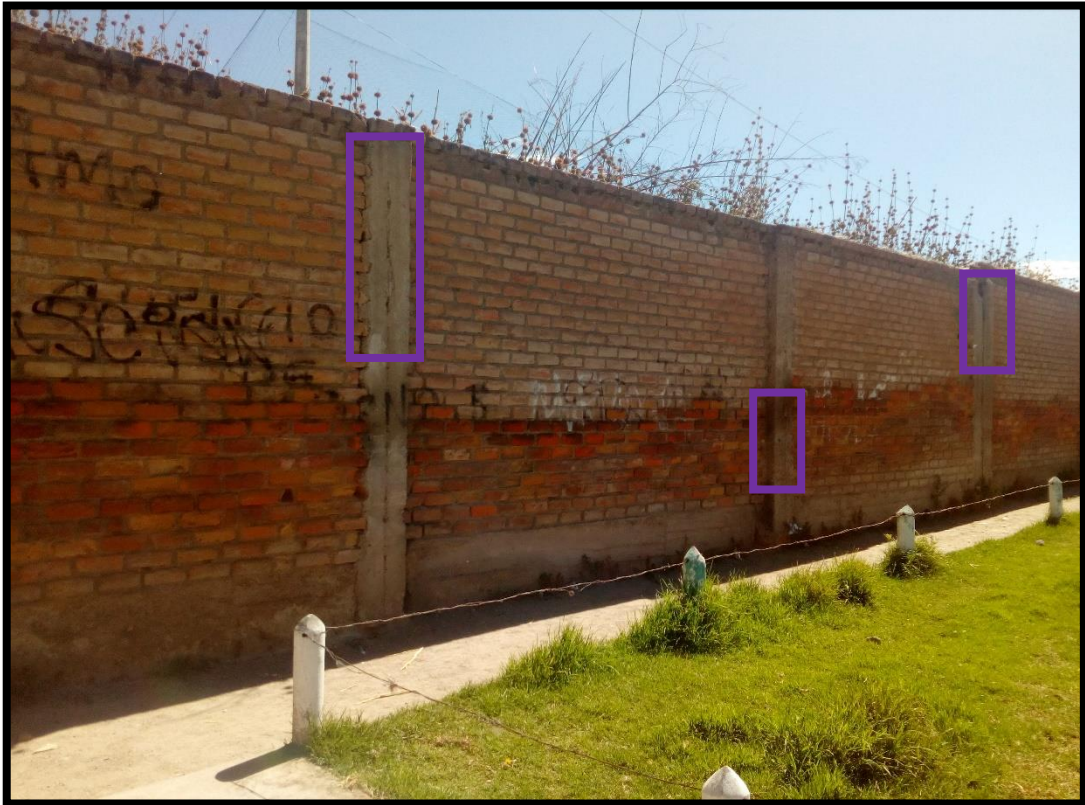
**Fotografía 03:** FISURA en columna del cerco perimétrico, en las unid. de muestra

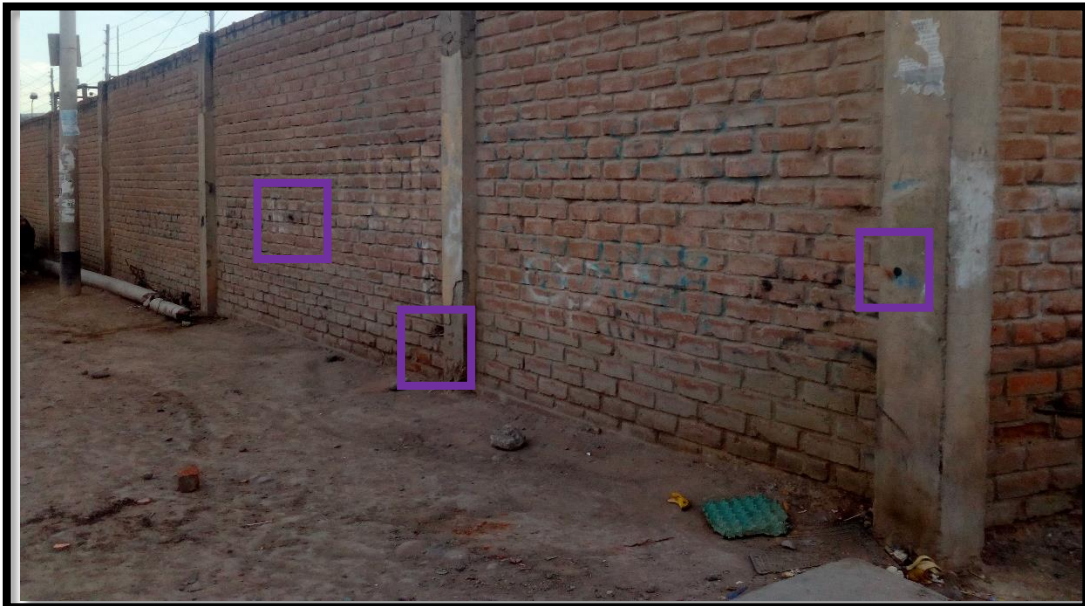
**Fotografía 04:** PICADURA en muro del cerco perimétrico, en las unid. de muestra.

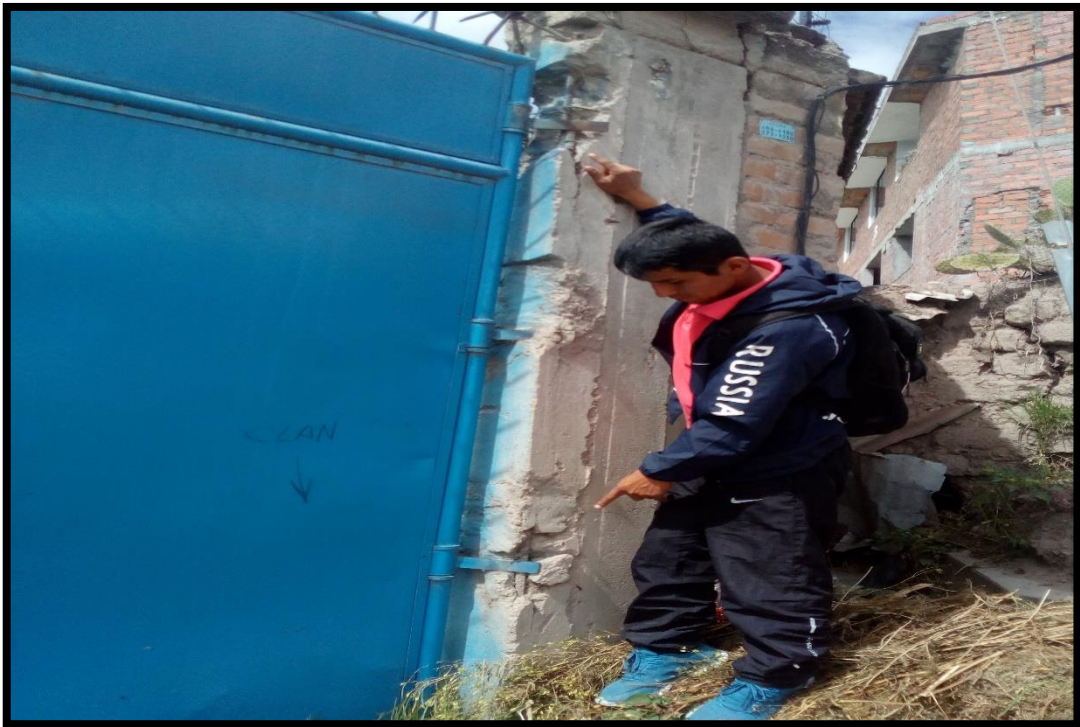
**Fotografía 05:** OXIDACIÓN en el acero de la columna del cerco perimétrico, en la unidad de muestra 07.

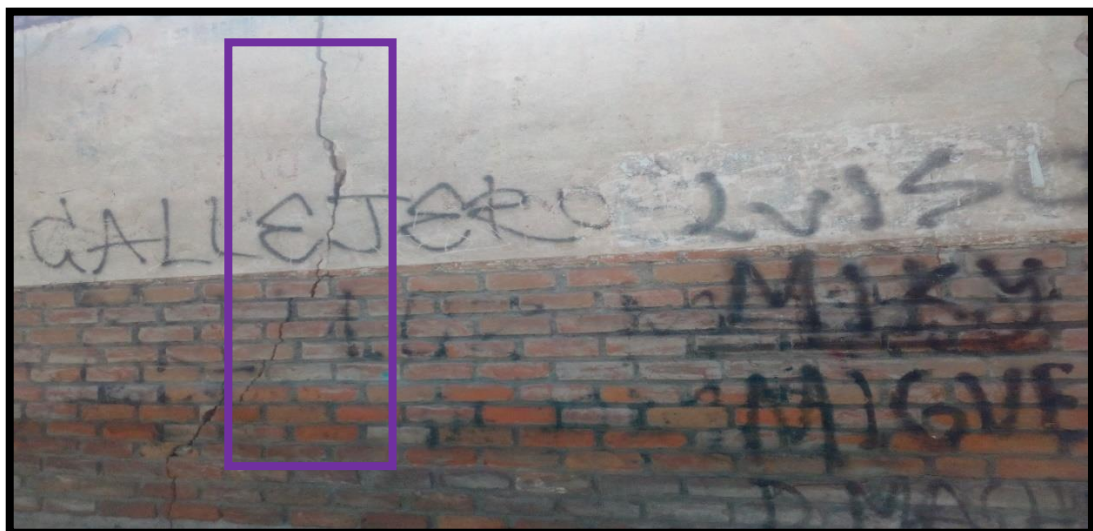
**Patología:** Grieta

**Descripción:** Se aprecia grieta en columna del cerco perimetral.

**Causas:** Lesiones físicas – mecánicos.

**Fotografía 01:** Grieta en muro, en la unidad de muestra 01.

- ❖ Se debe confinar los muros con viga para evitar las grietas.
- ❖ Realizar buena dosificación y recubrimiento adecuado para evitar que se produzca grietas

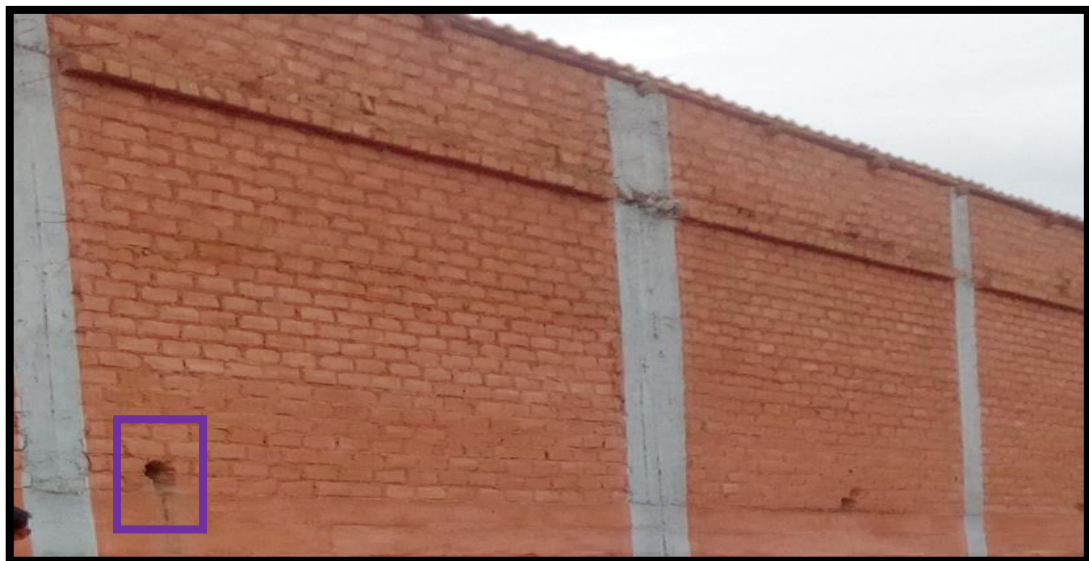
**Patología:** Picadura

**Fotografía 02:** Picadura en muro, en la unidad de muestra 07.

- ❖ Se recomienda la construcción de vereda y drenaje en la parte interior del muro para evitar el almacenamiento de aguas que producen patologías en el cerco perimétrico de la institución.

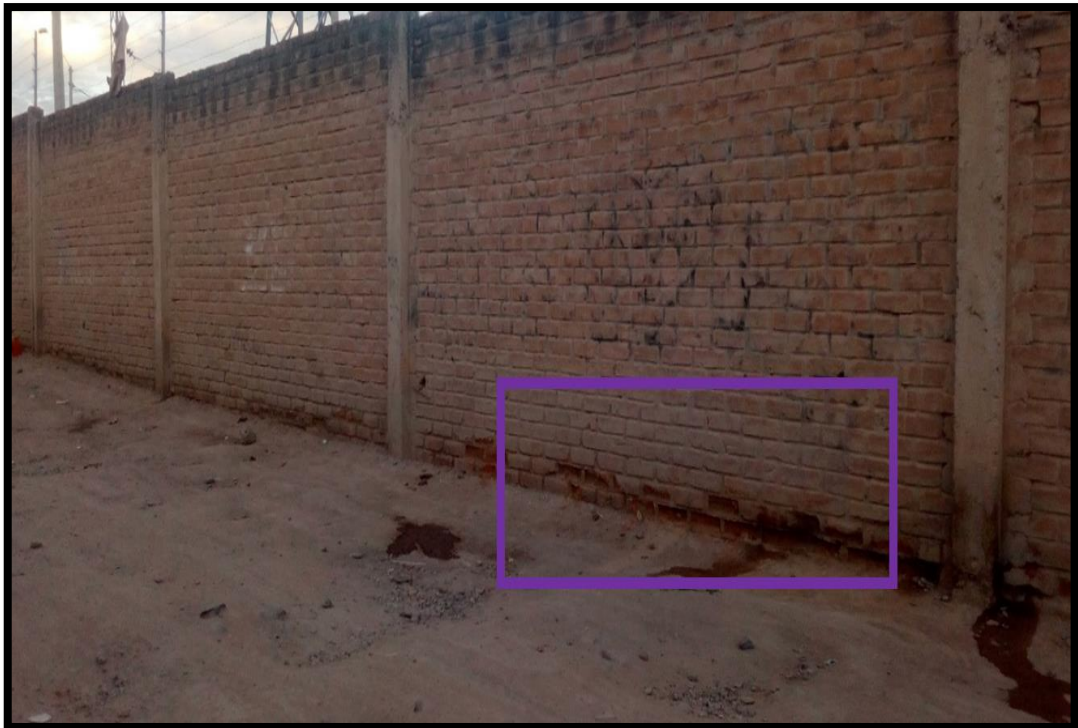
**Patología:** Erosión

**Fotografía 03:** Erosión en muro, en la unidad de muestra 02.

- ❖ Se recomienda realizar un drenaje o veredas para evacuar las aguas que se acumulan por las lluvias en el interior de la institución.

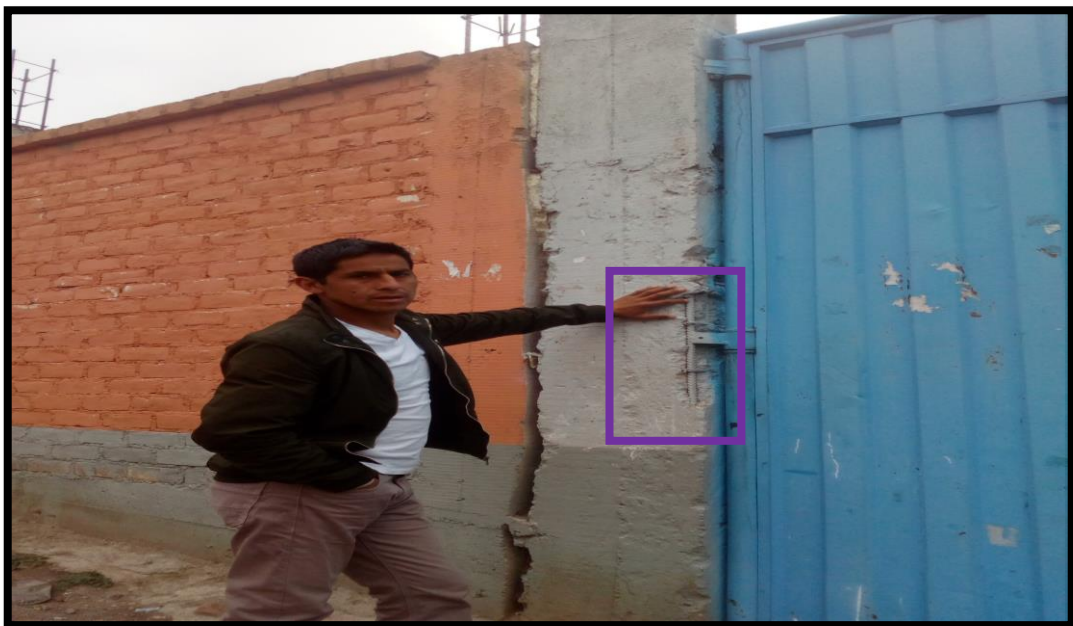
**Patología:** Oxidación

**Fotografía 04:** Oxidación, en la unidad de muestra 07.

- ❖ Se recomienda no dejar el acero expuesto al medio ambiente, para evitar que se produzca la oxidación en el acero.

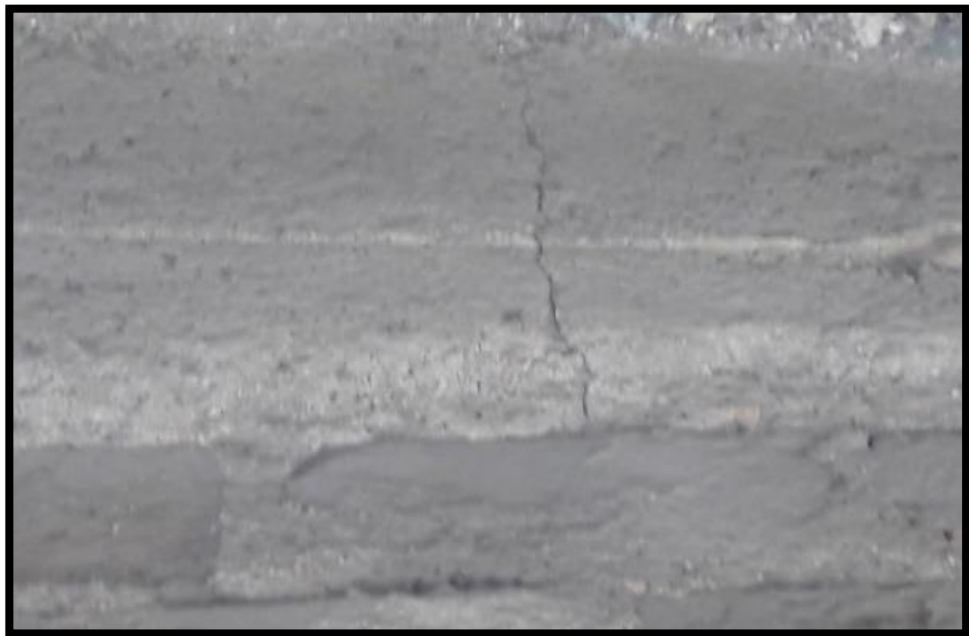
**Patología:** Fisuras

**Fotografía 05:** Fisura en tarrajeos, en la unidad de muestra 09.

- ❖ Se recomienda una buena dosificación y las proporciones adecuadas para las mezclas que se va usar en el tarrajeo.
